**PROGRAM PRAC KONSERWATORSKICH  
DLA TARASU Z KAMIENIA NATURALNEGO  
INSTYTUTU EKSPERTYZ SĄDOWYCH  
IM. PROF. DR JANA SEHNA  
U ZBIEGU ULIC WESTERPLATTE 9  
I MARII SKŁODOWSKIEJ CURIE 1 W KRAKOWIE**

Kraków 2024

## DOKUMENTACJA OPISOWA

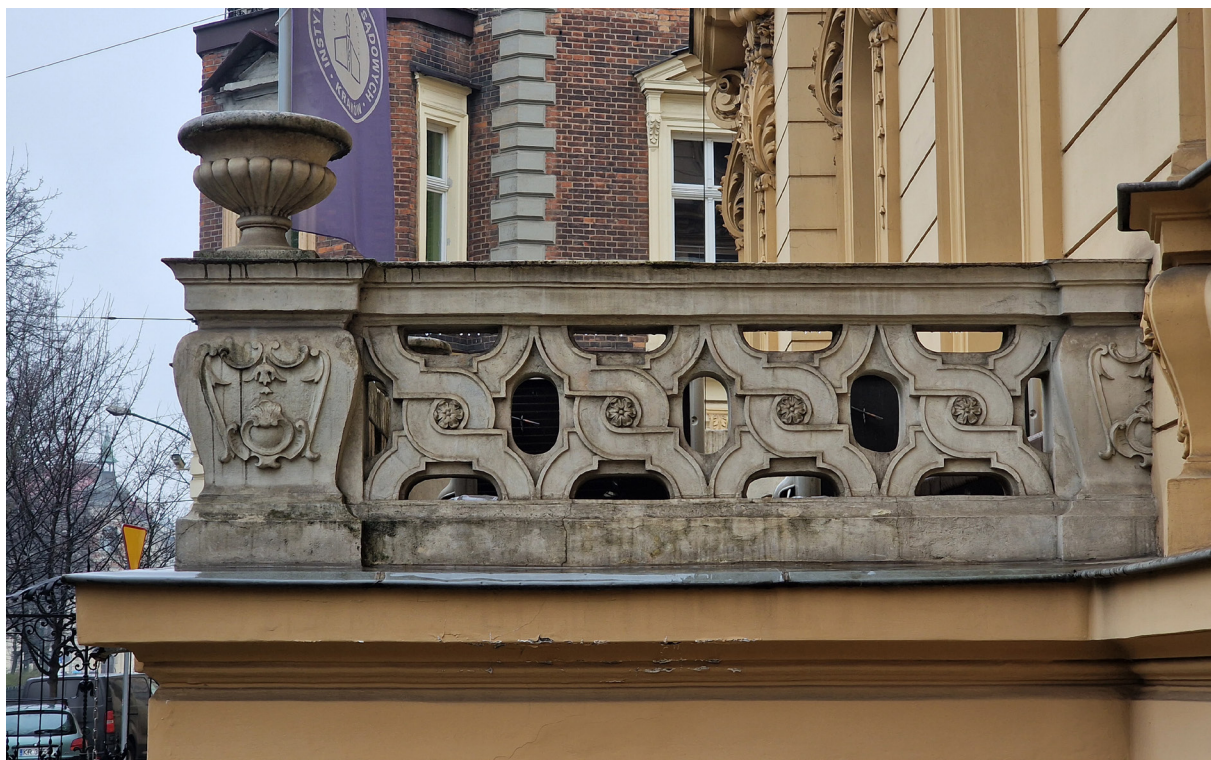
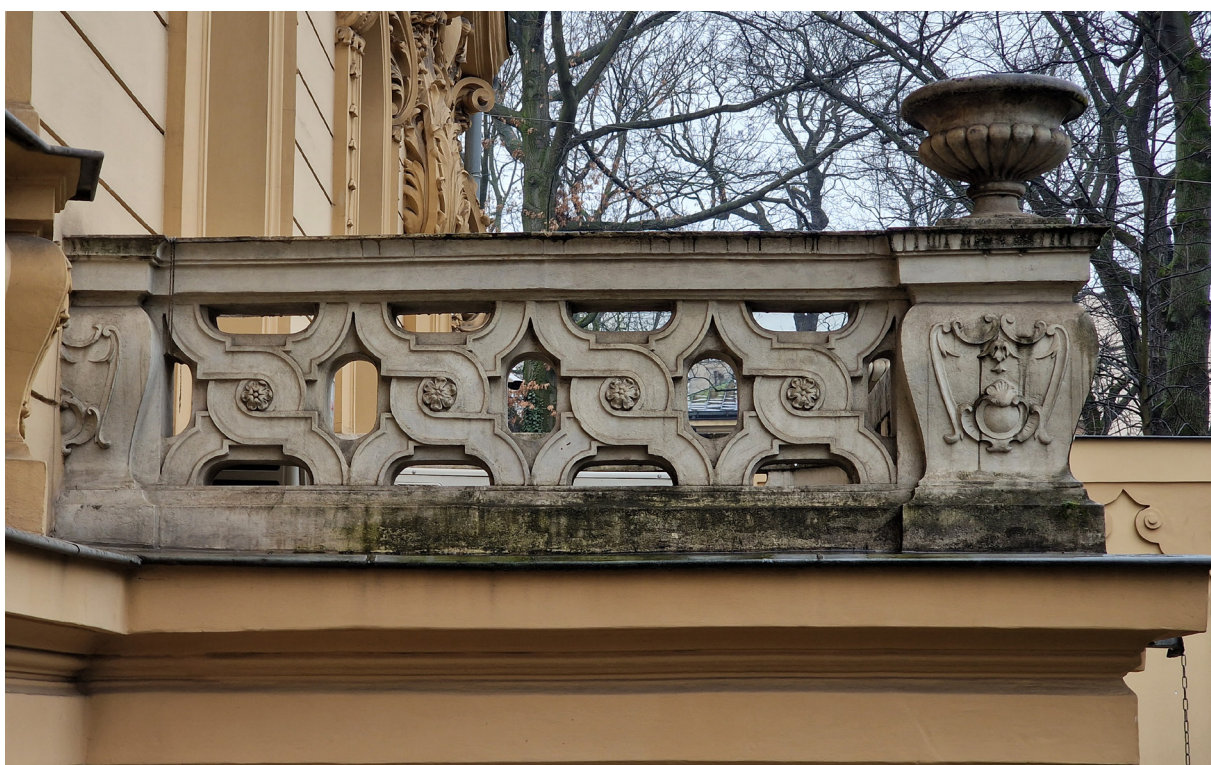
Fot. Nr 5, 6

Taras elewacji frontowej Instytutu Ekspertyz Sądowych przy ul. Westerplatte 9 w Krakowie. Stan zachowania przed konserwacją. Widoczne zabrudzenia i zazielenienia balustrady. Ponadto zacieki, odspojenia scaleń i uzupełnień.

2. Usunięcie wadliwych technicznie uzupełnień, usunięcie żywicy nieparoprzepuszczalnej Epidian, usunięcie odspojonych i zdegradowanych scaleń kolorystycznych.

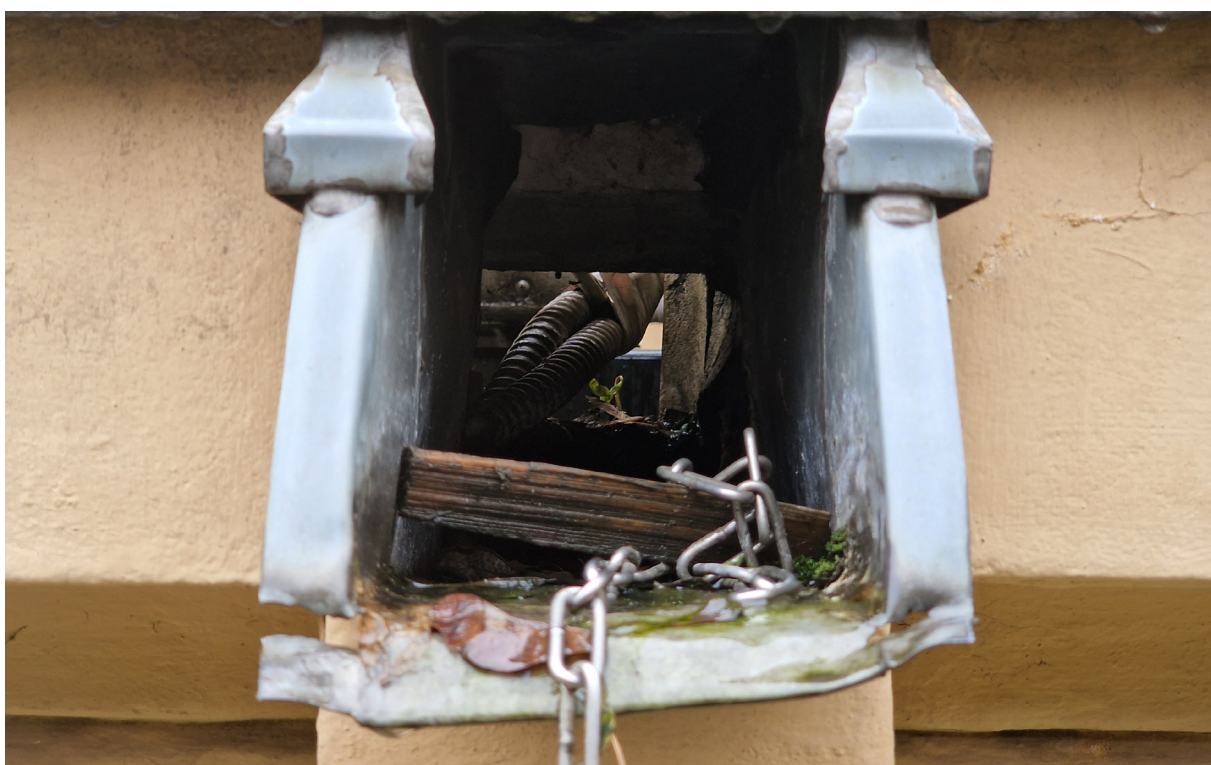
Fot. Nr 9, 10

Taras elewacji frontowej Instytutu Ekspertyz Sądowych przy ul. Westerplatte 9 w Krakowie. Stan zachowania przed konserwacją. Widoczne uszkodzone ofasowanie blacharskie w odpływie oraz jego zabrudzenia.

**Ofasowanie blacharskie** - Zakłada się wymianę ofasowania blacharskiego pod bazą balustrady kamiennej, na gzymsie wieńczącym murowaną podwalinę na nowe z blachy tytan-cynk.

1. Wymiana ofasowania blacharskiego na nowe z blachy tytan-cynk.

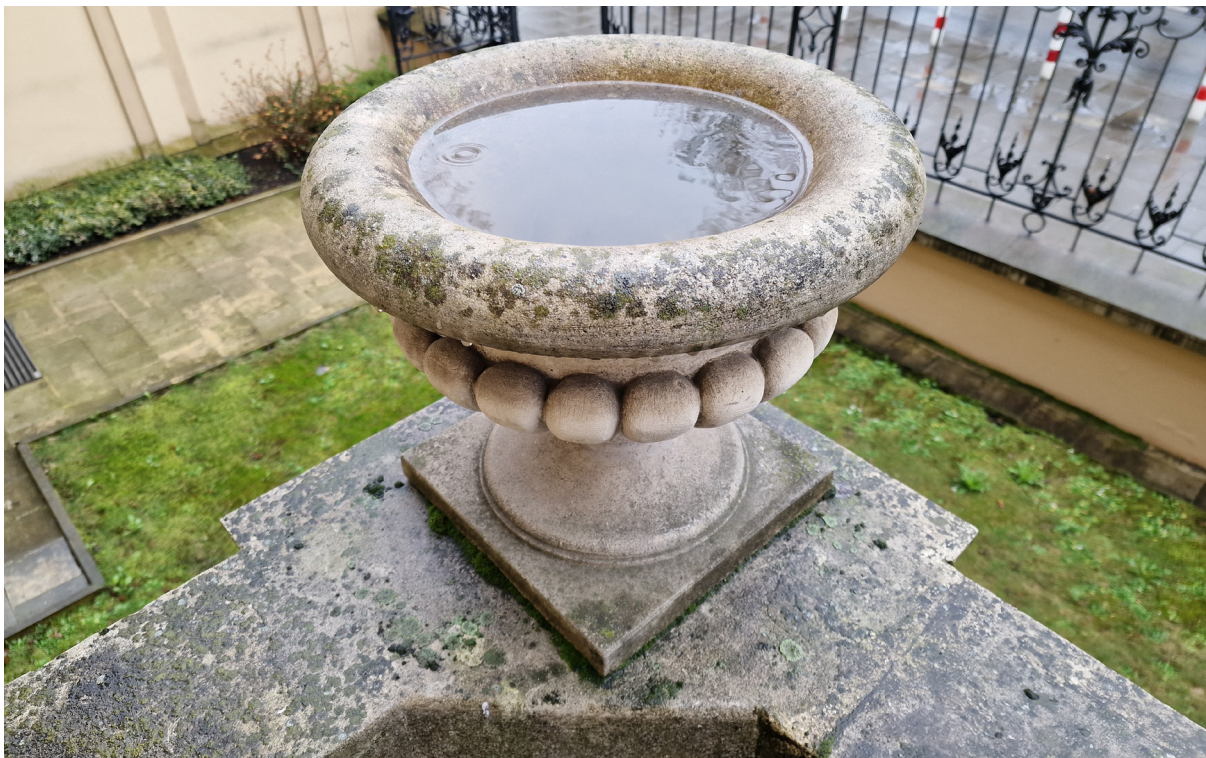
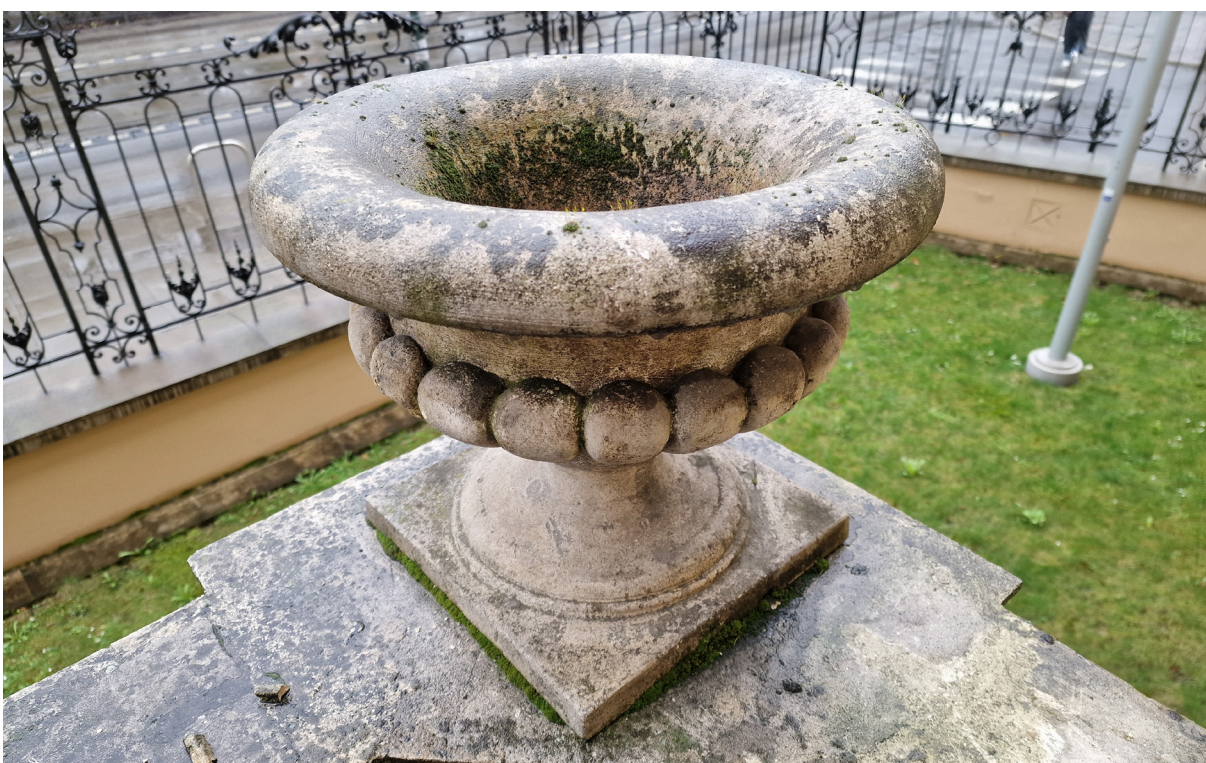
Fot. Nr 19, 20

W wazonach zbiera się woda, kamień jest przez to w tych miejscach zdegradowany.

Taras elewacji frontowej Instytutu Ekspertyz Sądowych przy ul. Westerplatte 9 w Krakowie. Stan zachowania przed konserwacją. Widoczna stojąca w wazonach woda, zazielenienia, mikroorganizmy.

14. Wykonanie blend wewnątrz wazonów z użyciem np. styroduru pokrytego żywicą w kolorze lokalnym i jego osadzenie z użyciem np. kleju silikonowego Jacopic. Klej ten jest oparty na systemie utwardzania Alcoxy, który szybko zastyga, nie migruje pod powierzchnię, tylko się do niej przykleja. Jest usuwalny na zasadzie gum typu peel off, można go zerwać, bez uszkodzenia powierzchni kamienia historycznego.

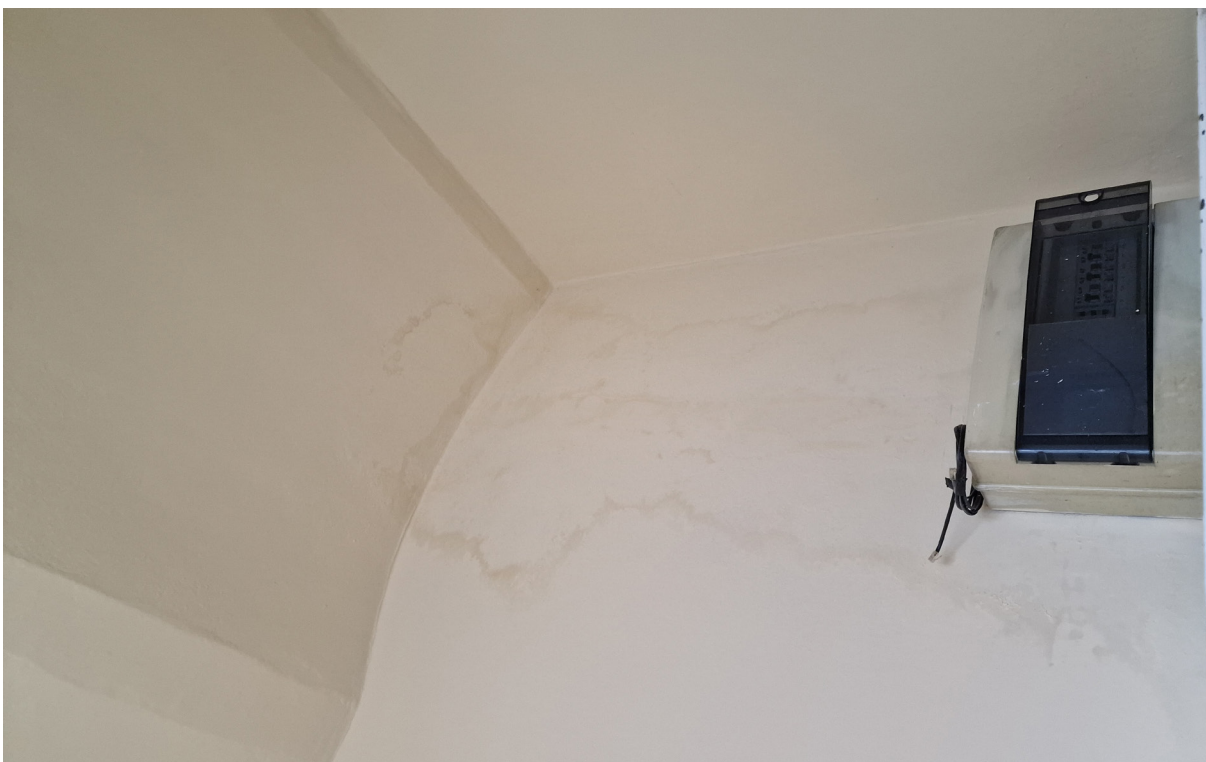
Fot. Nr 23, 24

Pomieszczenie pod tarasem elewacji frontowej Instytutu Ekspertyz Sądowych przy ul. Westerplatte 9 w Krakowie. Stan zachowania przed konserwacją. Widoczne odspojenia farby, zacieki.

1. Usunięcie zabrudzeń oraz zacieków wywołanych zawilgoceniem, łuszczących się malatur z powierzchni tynków.
2. Wykonanie żyłowania spękań i uzupełnienie materiałem amortyzującym np. Rissfuller Fein firmy Sto.
3. Wykonanie gruntowania podłoża historycznych tynków wodnym gruntem głębokopenertrującym np. Optogrunnt Aquaforte firmy Optolith.
4. Wykonanie tynkowania z użyciem drobnoziarnistego tynku mineralnego np. Optoplast EcoFinish firmy Optolith. Zatopienie w nim siatki zbrojonej mikrowóknem szklanym. Wykonanie kolejnej warstwy tynku z ww. materiału w celu wyrównania powierzchni.
5. Wykonanie gruntowania pod farbę z użyciem krzemianowego, specjalnego środka gruntującego do wnętrza na bazie spoiw hydrozolu i zolu krzemionkowego np. Keim Soliprim firmy Keim.
6. Malowanie dwukrotne powierzchni na bazie farby żolowo-krzemianowej np. Keim Restau-ro-Lasur firmy Keim w kolorystyce historycznej.
