Nowy Tomyśl, 23.07.2026 r.

**Pilna notatka bezpieczeństwa FSCA-IVT-2026-02****Dotyczy produktów: 5012074, 5012813****Wada opakowania**

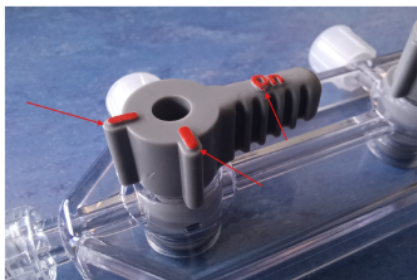
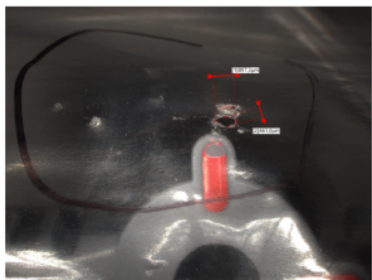
| 2.6 | <p><b>Charakterystyka problemu</b></p> <p>Podczas wewnętrznych badań walidacyjnych nowego materiału opakowaniowego dla przedmiotowych produktów, zidentyfikowano niewielkie otwory w folii blistra. W ramach późniejszej analizy, mającej na celu ustalenie przyczyny źródłowej zbadano również produkty pobrane ze stanów magazynowych, zapakowane w aktualnie wprowadzanej do obrotu konfiguracji. Badania te wykazały obecność produktów z małymi otworami w folii blistra.</p> <p>Otwory były zlokalizowane nad uchwytami. Analiza przyczyny źródłowej potwierdziła, że kolorowe oznaczenia znajdujące się na powierzchni uchwytów kolektorów trójdrożnych (3-fold manifolds) bez nakładki typu softgrip (Rysunek 1) mogą przebijać folię blistra, powodując powstawanie niewielkich otworów w opakowaniu (Rysunek 2).</p> <div></div> <p>Picture 1: colored markings with light burr</p> <p>Picture 2: Cut through the film and a few notches in film surface</p> <p>Do występowania tej wady przyczynia się ciasna konfiguracja opakowania oraz układanie wielu produktów jeden na drugim w opakowaniu transportowym. Wyroby są dostarczane do klientów w standardowych opakowaniach transportowych</p> |

| | zawierających 50 produktów. Analiza wykazała, że produkty znajdujące się na dnie opakowania transportowego posiadały otwory w folii blistra, podczas gdy produkty umieszczone wyżej nie wykazywały tej wady.<br><br>Ponieważ uszkodzenia mogą zostać niewykryte przez użytkownika, nie jest możliwa wiarygodna identyfikacja produktów objętych problemem przed ich użyciem. |
