**EKSPERTYZA TECHNICZNA DLA BUDYNKU WARSZTATOWO-  
MAGAZYNOWEGO, GDDKiA ODDZIAŁ W OPOLU REJON W NYSIE, 47-  
223 STARE KOŻŁE UL. BRACI WOLNYCH 37**

Budynek warsztatowo-magazynowy

47-223 Stare Koźle ul. Braci Wolnych 37

Gliwice, Czerwiec 2026r.

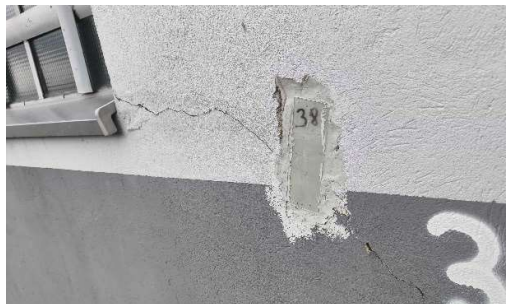
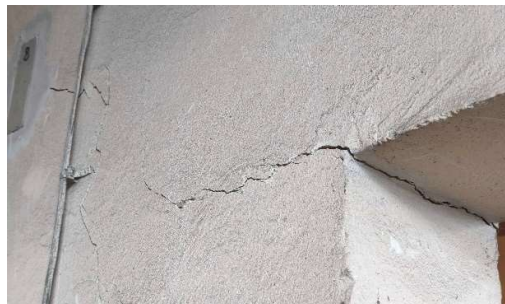
Fot. Zarysowania powstałe na ścianach budynku – przedmiot opracowania

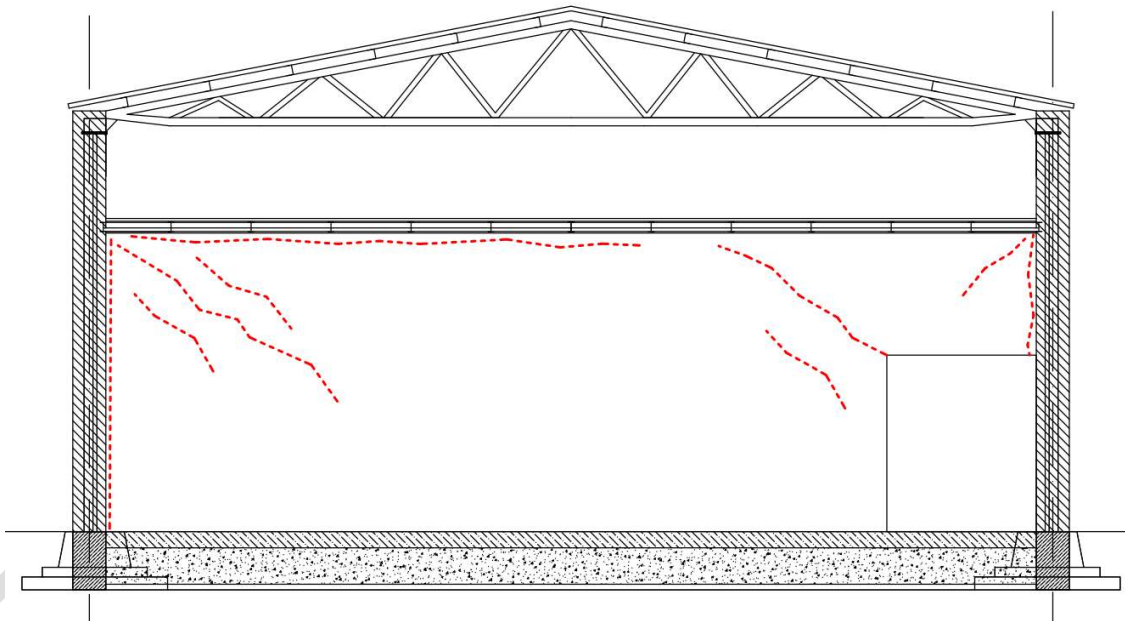
1. **ZARYSOWANIA I PĘKNIĘCIA ŚCIAN MUROWYCH WEWNĘTRZNYCH.** Stwierdzono występowanie zarysowań każdej ze ścian wewnętrznych poprzecznych obiektu. Rysy przebiegają najczęściej ukośnie, od miejsca styku ze ścianą zewnętrzną i stropem w kierunku do wnętrza i do dołu. W przypadku występowania otworów drzwiowych zarysowania przebiegają w narożach otworów. W miejscu styku ściany poprzecznej z zewnętrzną przebiegają pionowe rysy od stopu po posadzkę. W kilku miejscach widoczne zarysowania poziome na styku ściana-strop. Zarysowania i pęknięcia przebiegające zarówno przez spoiny, jak i elementy murowe. Zaobserwowano wcześniejsze naprawy rys, które uległy ponownemu zarysowaniu, co świadczy o długotrwałym charakterze procesu uszkodzeń. Na ścianach wewnętrznych stwierdzono zarysowania i pęknięcia o szerokości od wartości dopuszczalnych (poniżej 0,3 mm) do kilku milimetrów. Największe rozwarcia, o wartościach około **3–5 mm**, występują w strefach połączenia ścian poprzecznych ze ścianami zewnętrznymi oraz w rysach ukośnych. Poniżej na rysunku pokazano schematyczny przebieg zarysowań. Celem rysunku jest wskazanie mechanizmu zarysowania na danym elemencie (ściana wewnętrzna, poprzeczna).

Rys. schematyczny przebieg zarysowań na ścianie wewnętrznej, poprzecznej

**Na ścianach wewnętrznych poprzecznych stwierdzono pionowe, poziome, ukośne i schodkowe zarysowania oraz pęknięcia, koncentrujące się głównie w strefach połączenia ze ścianami zewnętrznymi, w miejscach oparcia stropu oraz w narożach otworów. Charakter uszkodzeń oraz ślady napraw wskazują na ich wieloletni, postępujący rozwój. Powyższe należy zakwalifikować jako zły stan konstrukcji ścian.**

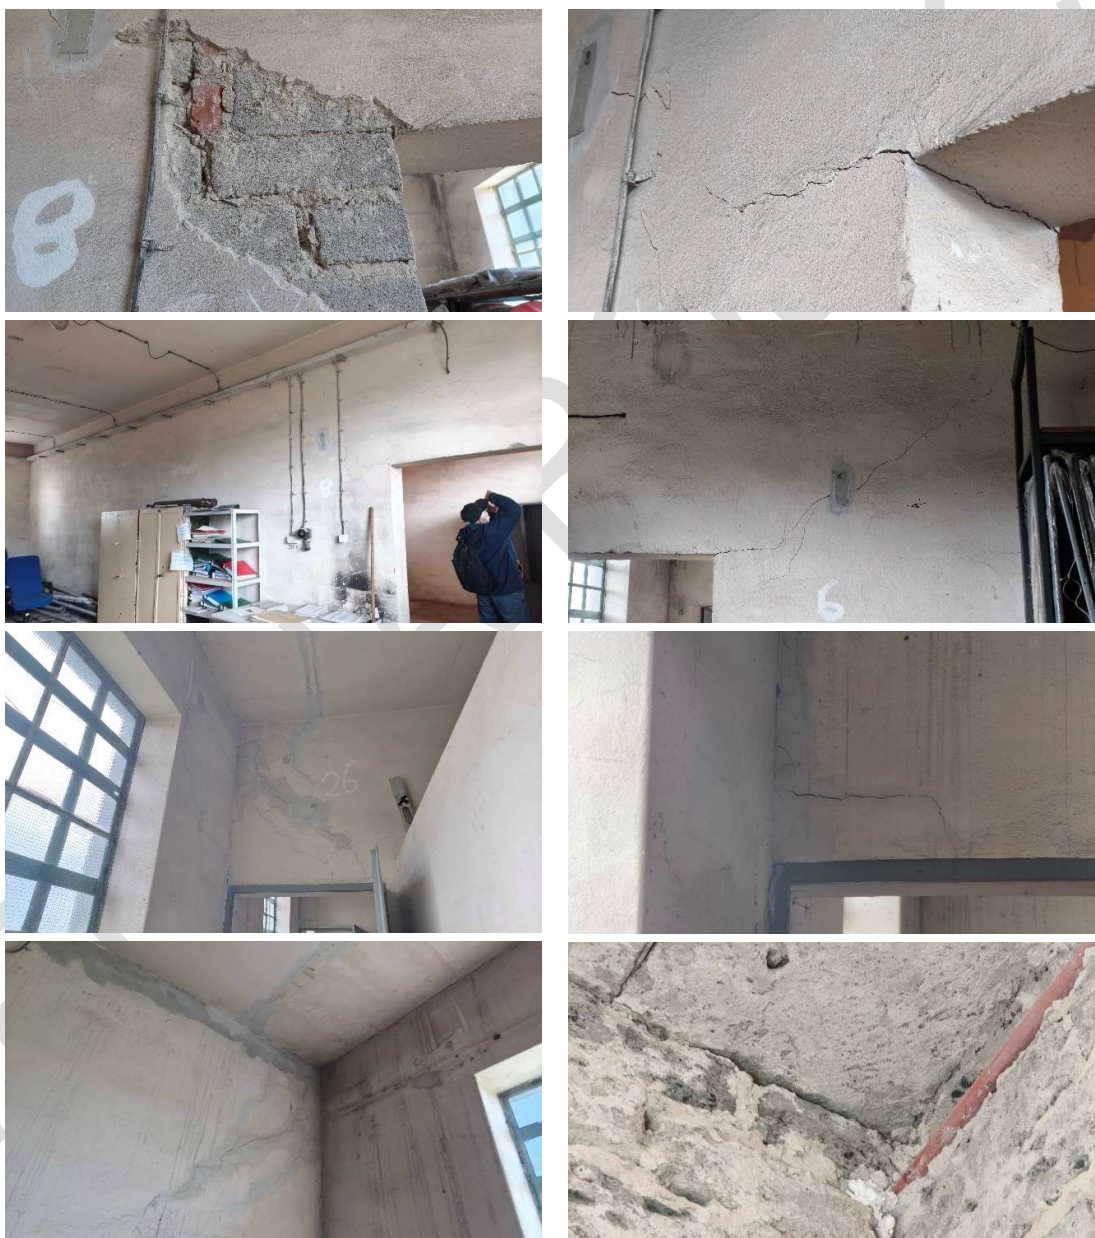
Rys. Zarysowania ukośne na ścianie wewnętrznej

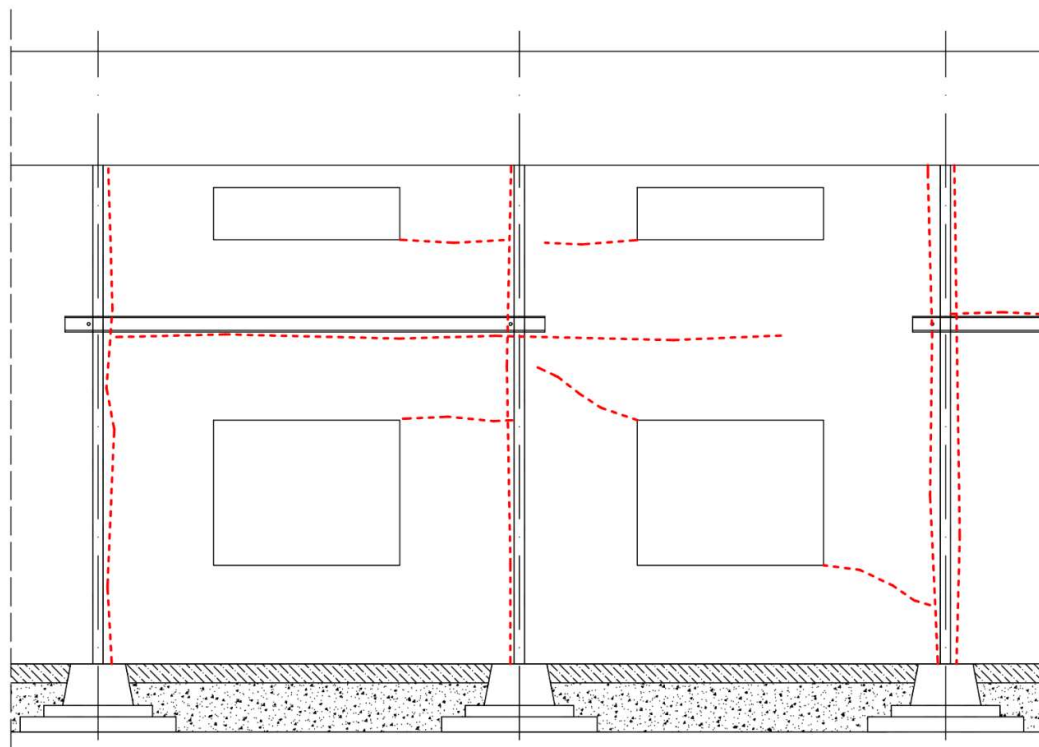
2. **ZARYSOWANIA I PĘKNIĘCIA ŚCIAN MUROWYCH ZEWNĘTRZNYCH.** Na ścianach zewnętrznych podłużnych stwierdzono liczne zarysowania oraz pęknięcia przebiegające zarówno przez spoiny, jak i elementy murowe. W odróżnieniu od ścian poprzecznych zarysowania przebiegają głównie pionowo, równoległe i w miejscach występowania słupów stalowych. Zaobserwowano także zarysowania poziome w miejscu styku ściany zewnętrznej ze stropem. Rysy ukośne również tutaj występują, ale w mniejszym stopniu niż na ścianach poprzecznych, głównie w narożach otworów okiennych i drzwiowych. Stwierdzono także zarysowania charakterystyczne dla osiadań podłoża pod murami, występują one w narożach budynku.

Rys. schematyczny przebieg zarysowań na ścianie zewnętrznej, podłużnej

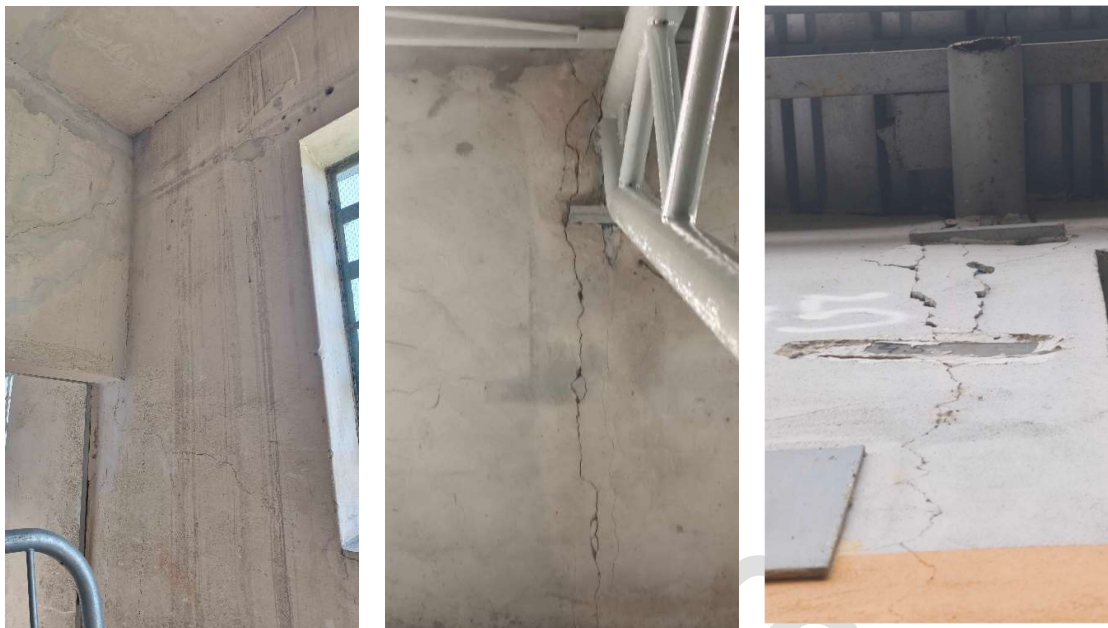
Fot. Zarysowania pionowe w miejscach słupów stalowych

Na ścianach zewnętrznych podłużnych głównym uszkodzeniem są pionowe zarysowania przebiegające w miejscach występowania słupów stalowych. Różna rozszerzalność termiczna materiałów (stal – pustak żużlobetonowy) powoduje zarysowania na styku różnych materiałów. Brak izolacji termicznej ściany powoduje zwiększenie efektu różnej wielkości parametru odkształcalności termicznej. Dach także nie jest zaizolowany termicznie co jest dodatkowym niekorzystnym czynnikiem. Rozwartość rys w większości zawiera się w przedziale od 1 do 5mm.

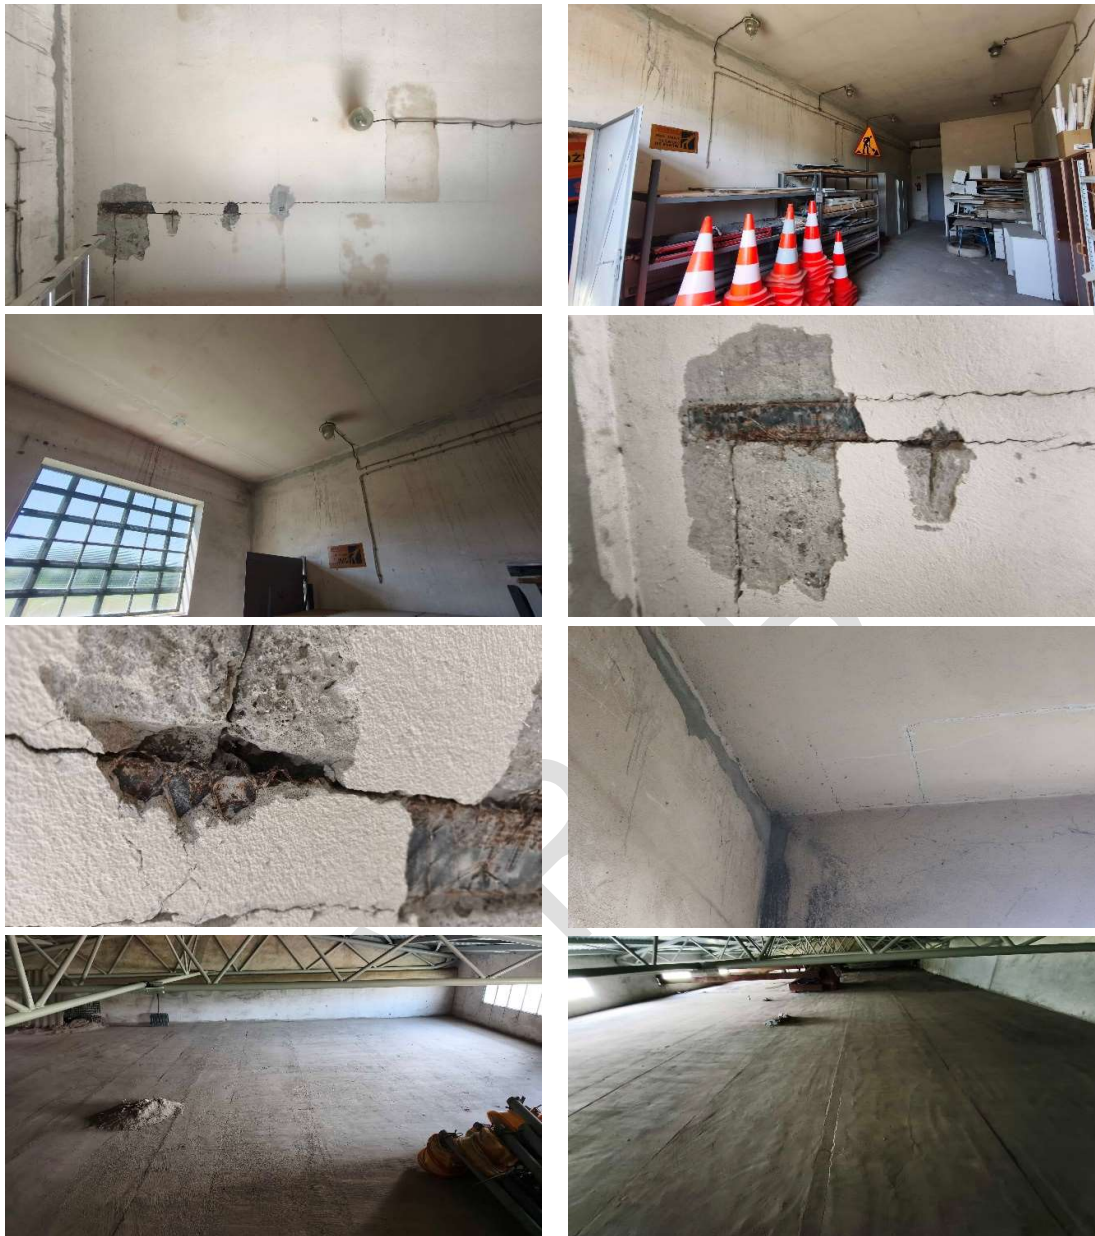
3. ZARYSOWANIA STROPU GĘSTOŻEBROWEGO WPS NA BELKACH STALOWYCH. Praktycznie na całej powierzchni stropu powstały zarysowania. Są to zarysowania charakterystyczne dla tego rodzaju stropu, jednak występowanie ich w takiej ilości świadczy o niewłaściwej pracy konstrukcji jako całości. Rysy są spowodowane nierównomierną pracą podpór (osiadanie ścian poprzecznych), zwiększonym obciążeniem nieprzystosowanym do tego rodzaju stropu (syntetyczne siatki śniegowe ułożone na stropie) oraz dużymi ruchami termicznymi konstrukcji i jej nierównomierną rozszerzalnością cieplną (nieizolowana, nieogrzewana konstrukcja, z połączeniami sztywnymi ściany/strop/słup/dach).

Uszkodzenia występują zarówno po stronie dolnej jak i górnej stropu. Zarysowania przebiegają w miejscach belek stalowych (IPE140) oraz płyt WPS (41x100cm)

Fot. Zarysowania stropu gęstożebrowego

Stan techniczny stropu należy ocenić jako dostateczny, z koniecznością wykonania prac naprawczych i zabezpieczających. W pierwszej kolejności należy usunąć zbędne obciążenia ze stropu, sprawdzić stan stalowych belek nośnych, szczególnie w strefach oparcia i miejscach zawilgoconych, oraz naprawić zarysowania po ograniczeniu

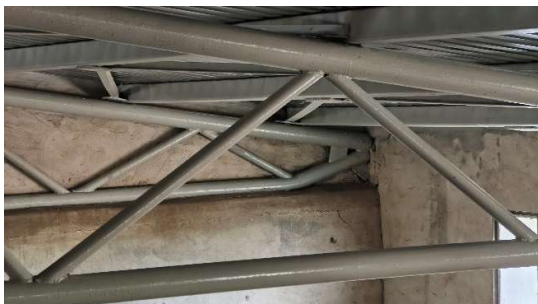
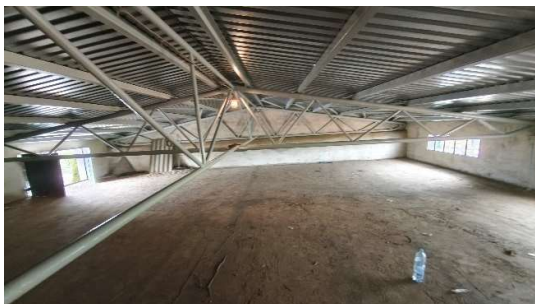
Elementy konstrukcji dachu (stężenia) w kilku miejscach wykazują wyboczenia ze swojej płaszczyzny (są to elementy rozciągane, dlatego nie jest to szczególnie groźne zjawisko). W pozostałych elementach stalowych nie stwierdzono nadmiernych odkształceń.

Fot. Konstrukcja stalowa dachu

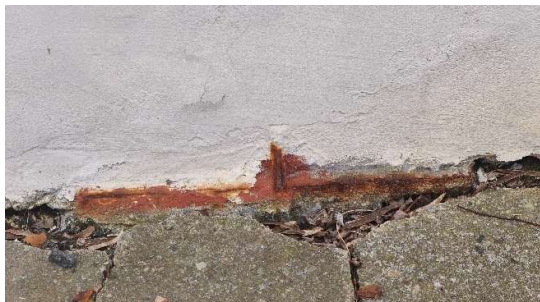
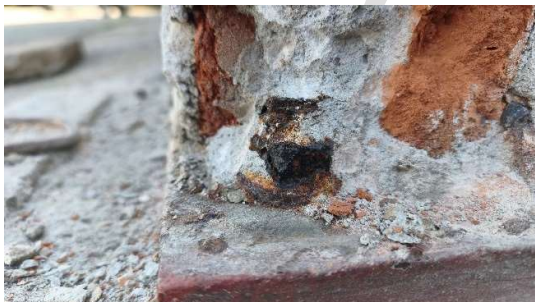
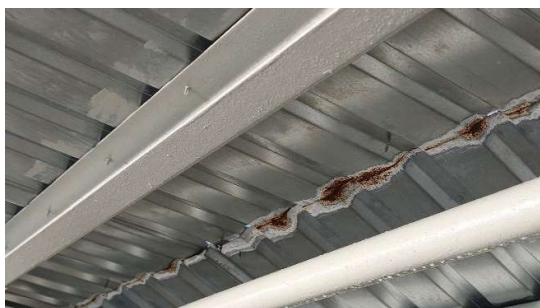
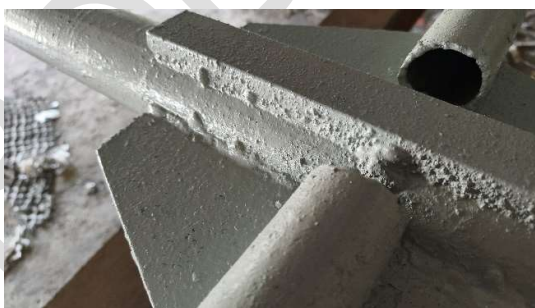
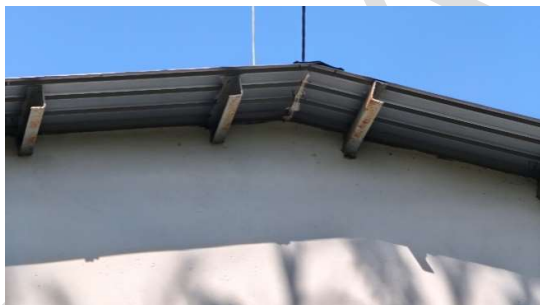
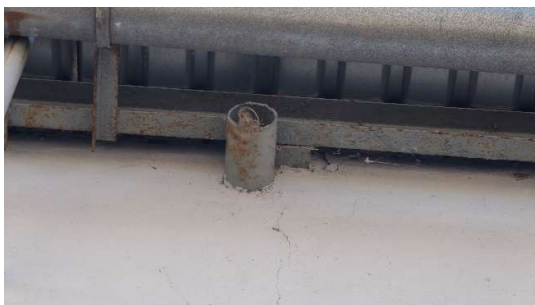
4. **USZKODZENIA I KOROZJA KONSTRUKCJI STALOWEJ.** Stwierdzono niską jakość wykonania konstrukcji stalowej (wymiary, liniowość, spoiny, połączenia). W momencie wizji lokalnej przeprowadzano prace konserwacyjne związane z zabezpieczeniem antykorozyjnym konstrukcji stalowej poprzez jej malowanie. Stwierdzono miejsca ognisk korozyjnych, głównie w podstawie słupa stalowego, płatwi stalowych w miejscach poza obrysem ścian, blachy trapezowej w kalenicy.

Fot. Korozja podstaw słupów stalowych i cz. konstrukcji dachu + jakość spawów

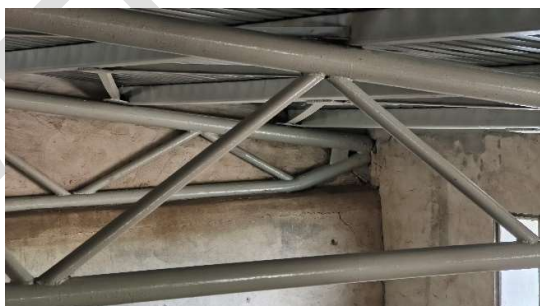
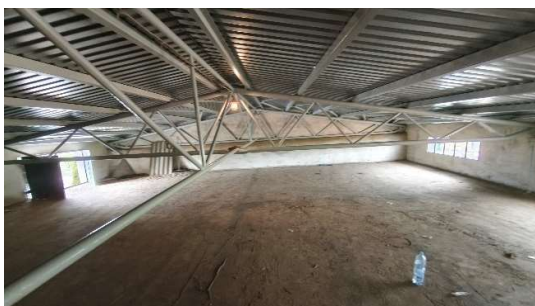
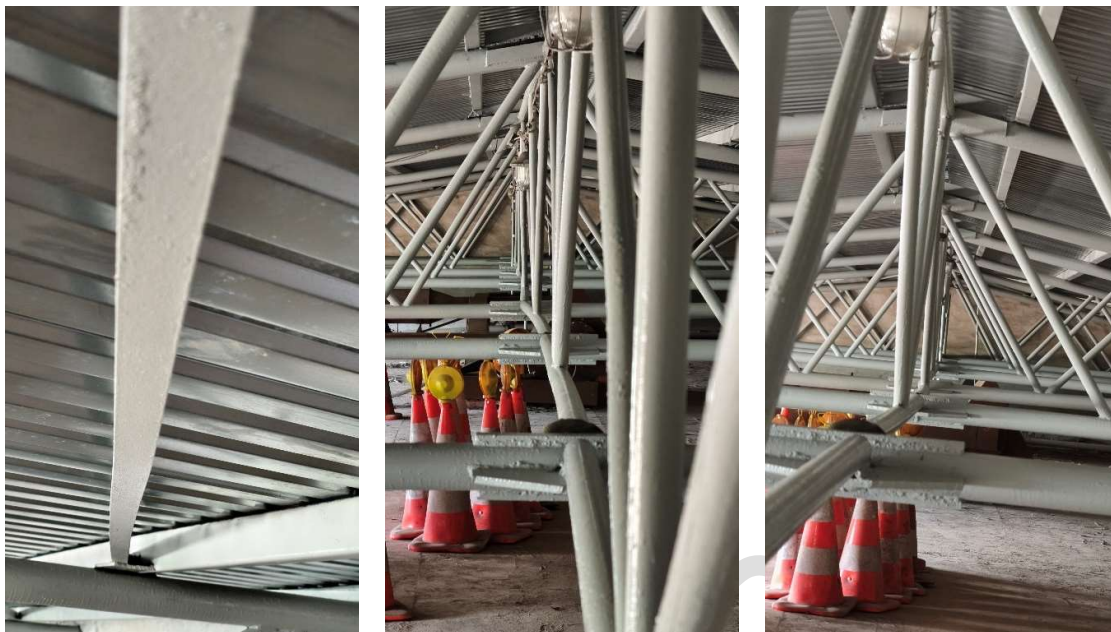
Fot. Brak liniowości kształtowników stalowych

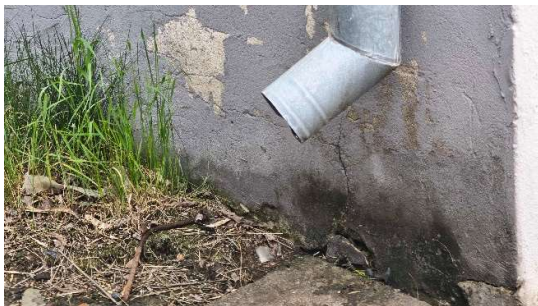
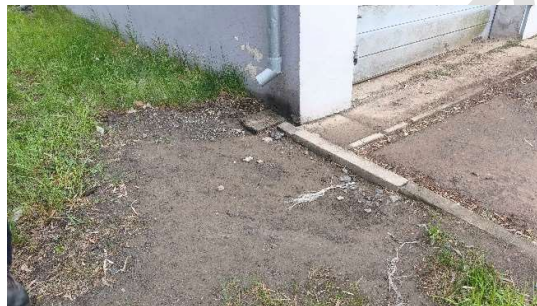
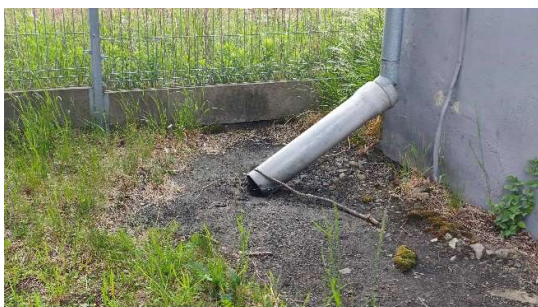
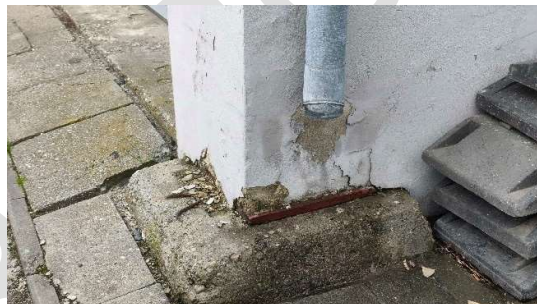
W dwóch miejscach (od strony wschodniej) wodę z rur spustowych odprowadzono bezpośrednio na teren biologicznie czynny. Widoczne jest długotrwałe oddziaływanie wód opadowych w postaci lokalnych uszkodzeń tynku, ściany, ale także rys naściennych wskazujących na nierównomierne osiadanie, spowodowane wymywaniem materiału (podsypki) z strefy bezpośrednio pod fundamentem (dla danego elementu). W innych miejscach zaobserwowano, że mimo iż rury są odprowadzone na tereny utwardzone, to woda poprzez miejsca uszkodzenia utwardzenia, przenika do strefy przyfundamentowej i powoduje negatywne oddziaływanie.

Fot. Uszkodzenia kanalizacji deszczowej obiektu oraz odprowadzenie na tereny nie utwardzone

W pierwszej kolejności należy usunąć przyczyny zawilgocenia, tj. uporządkować system odprowadzania wód opadowych. Należy wykonać inspekcję kanalizacji deszczowej, najlepiej kamerą CCTV, ustalić jej rzeczywisty przebieg oraz wymienić lub uszczelnić uszkodzone odcinki, w szczególności przewód przebiegający pod obiektem.

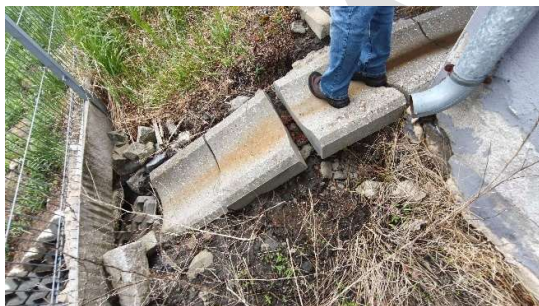
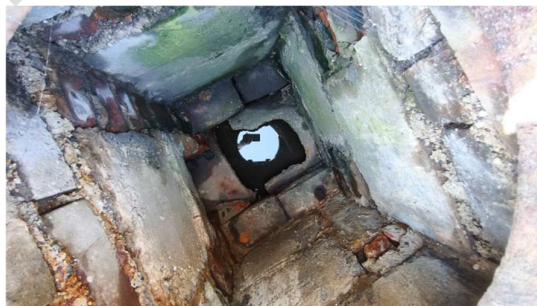
Fot. Zdegradowane utwardzenia i części kanalizacji

Należy naprawić zdegradowane utwardzenia, wykonać prawidłowe spadki terenu od budynku oraz opaskę ograniczającą rozbryzg wód opadowych. Dopiero po usunięciu źródeł zawilgocenia należy przystąpić do napraw tynków, osuszenia zawilgoconych partii ścian oraz ewentualnego wykonania izolacji przeciwwilgociowej.

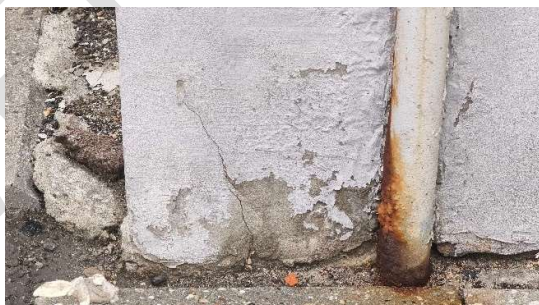
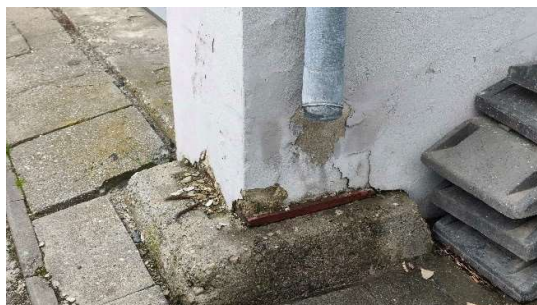
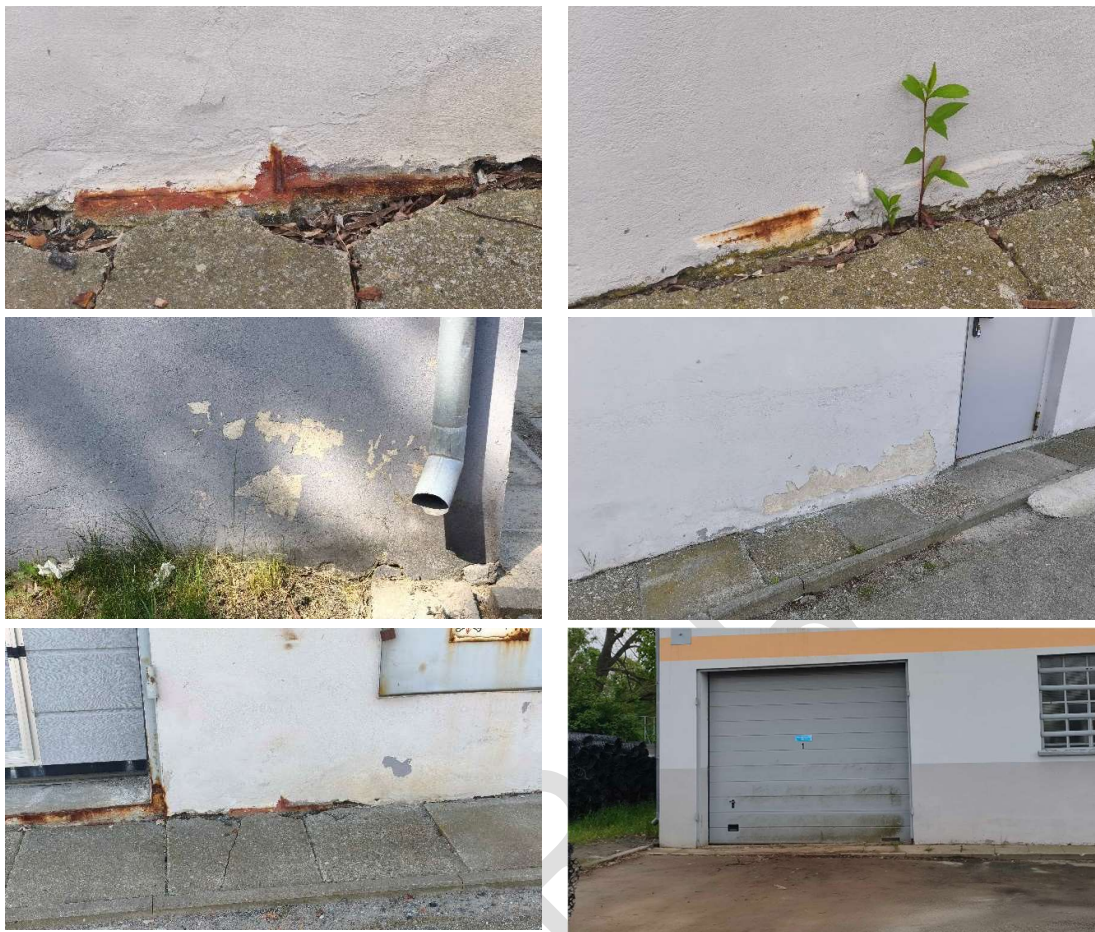
Mur wykazuje oznaki zawilgocenia i korozji biologicznej. Widoczne w kilku miejscach odspojenia tynku spowodowane 'puchnięciem' warstw ściany. Widoczne ogniska korozji biologicznej w postaci pleśni i zagrzybień. Zawilgocenia i uszkodzenia pochodzą głównie od kapilarnego podciągania wody z gruntu i nieszczelnej kanalizacji deszczowej

Fot. Uszkodzenia muru spowodowane zawilgoceniem

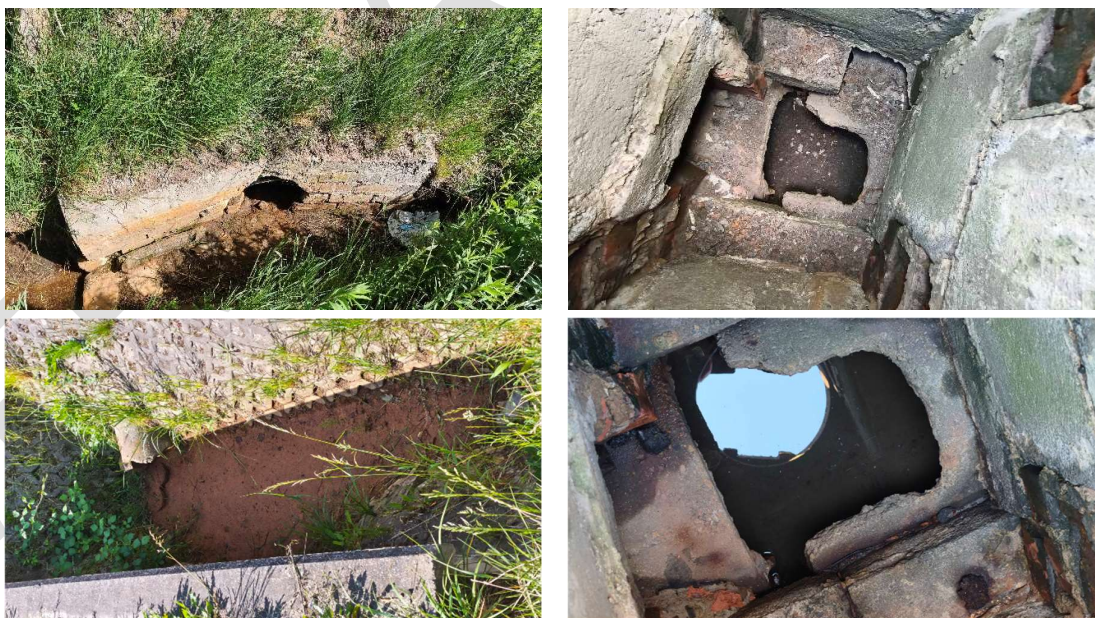
Kolejnym istotnym czynnikiem, który powoduje wymywanie materiału ze strefy posadowienia obiektu, jest kanalizacja deszczowa odprowadzająca wody opadowe z pobliskiego rowu przy drodze DW oraz terenów utwardzonych na terenie działki, a przebiegająca bezpośrednio pod obiektem. Sprawdzone stan kanalizacji w miejscach dostępu (wpust, wlot, wylot) i stwierdzono, że rury są niskiej jakości i uszkodzone. Co pozwala domniemywać, że bezpośrednio pod

obiektem występują nieszczelności, które pozwalają na wydostawanie się wód deszczowych do strefy pod obiektem. W ten sposób istnieje ryzyko bezpośredniego wymywania składników podbudowy spod fundamentów, powodując tym samym nierównomierne osiadanie poszczególnych elementów konstrukcji. Podczas wizji stwierdzono, że w kanalizacji zalega woda, nie spływa w sposób grawitacyjny. Dodatkowo kanalizacja jest zamulona do około połowy wysokości rury.

Fot. Zbiorcza rura kanalizacji deszczowej przebiegająca pod obiektem

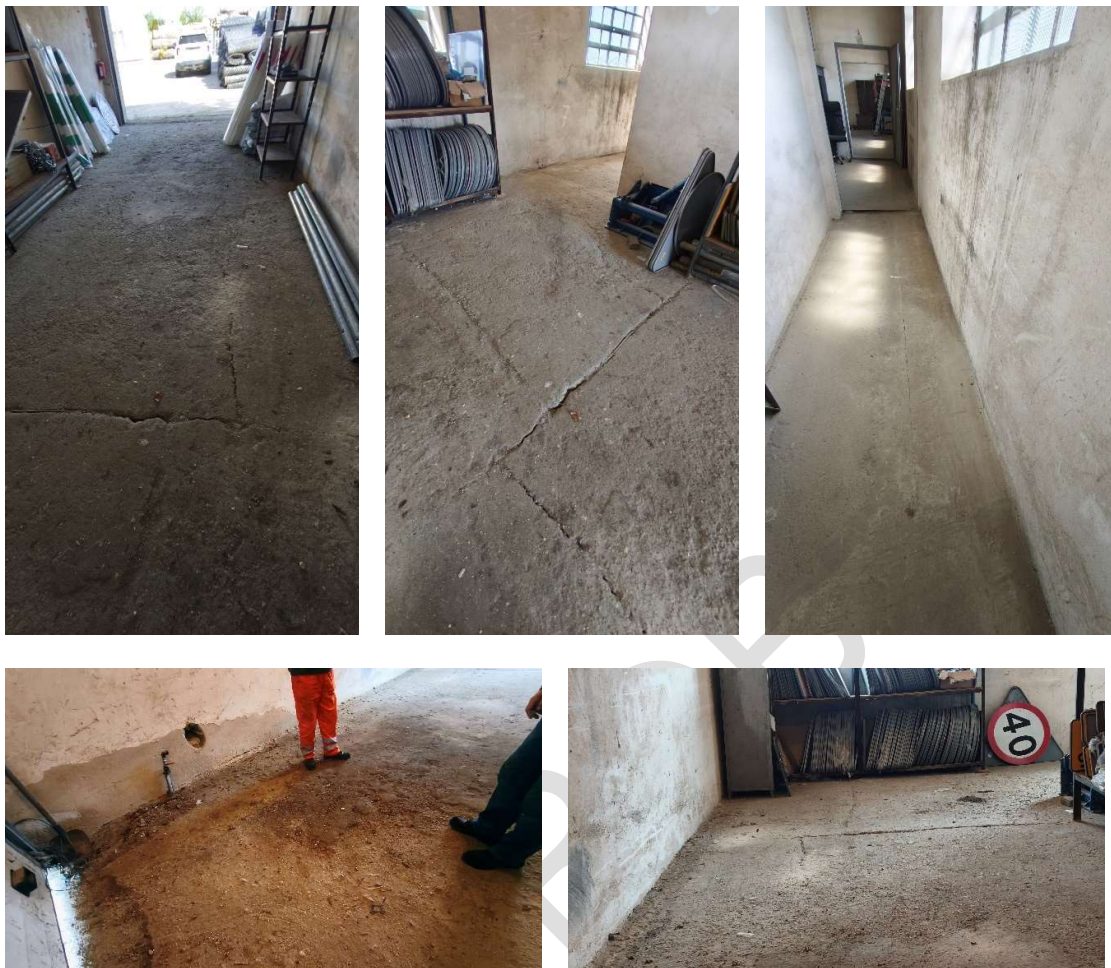
6. POSADZKA Z BETONU. Posadzka w kilku miejscach wykazuje zużycie, objawiające się rysami i degradacją powierzchni. Największa degradacja występuje w skrajnym pomieszczeniu od strony wschodniej. W pozostałych pomieszczeniach stan posadzek należy uznać za dostateczny. W części pomieszczeń (biurowo-archiwalne) wykonano dodatkową wylewkę na istniejącej posadzce, dzięki czemu osiągnięto efekt równej i stabilnej nawierzchni. Dla posadzki nie pomierzono osiadań z uwagi na znaczny stopień zdegradowania nawierzchni.

Fot. Podłoga na gruncie, posadzka

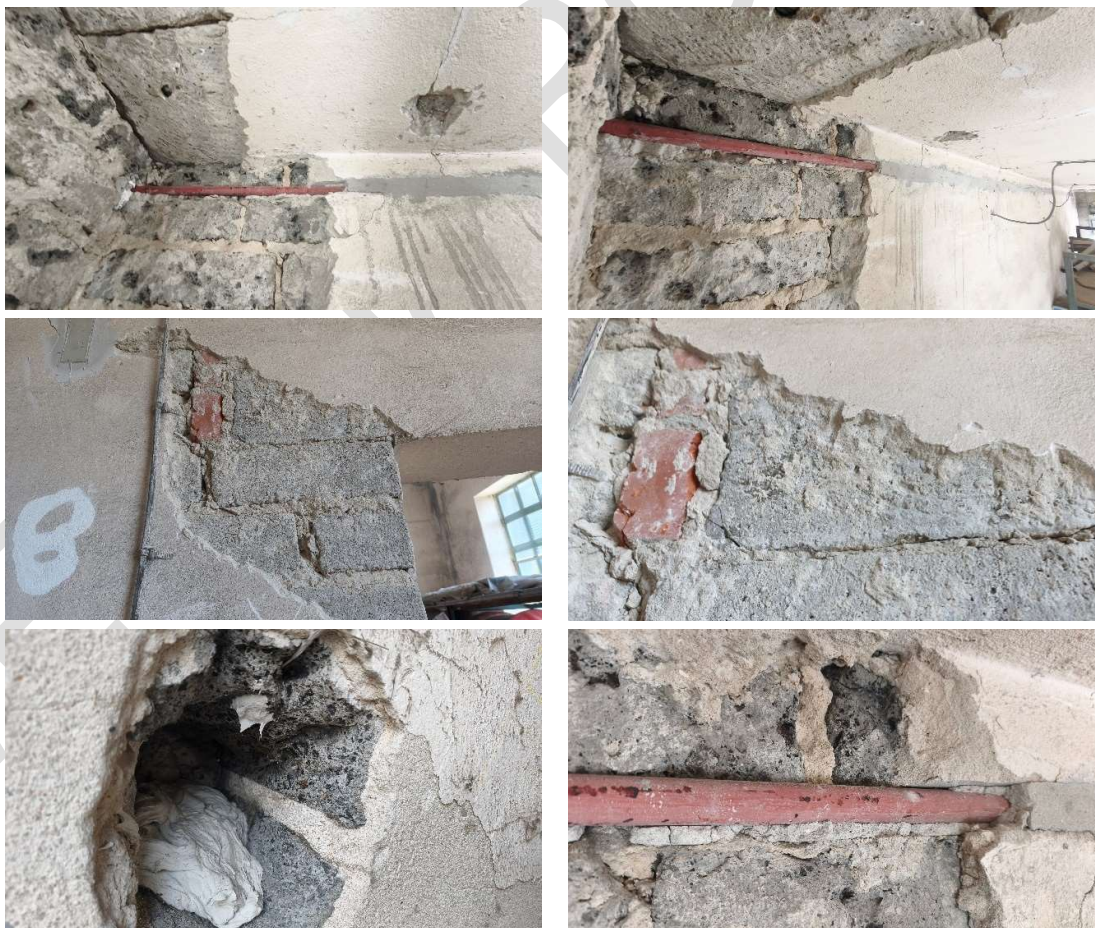
Fot. Odkrywki ścian murowych z pustaka żużlobetonowego wraz z widocznymi zarysowaniami

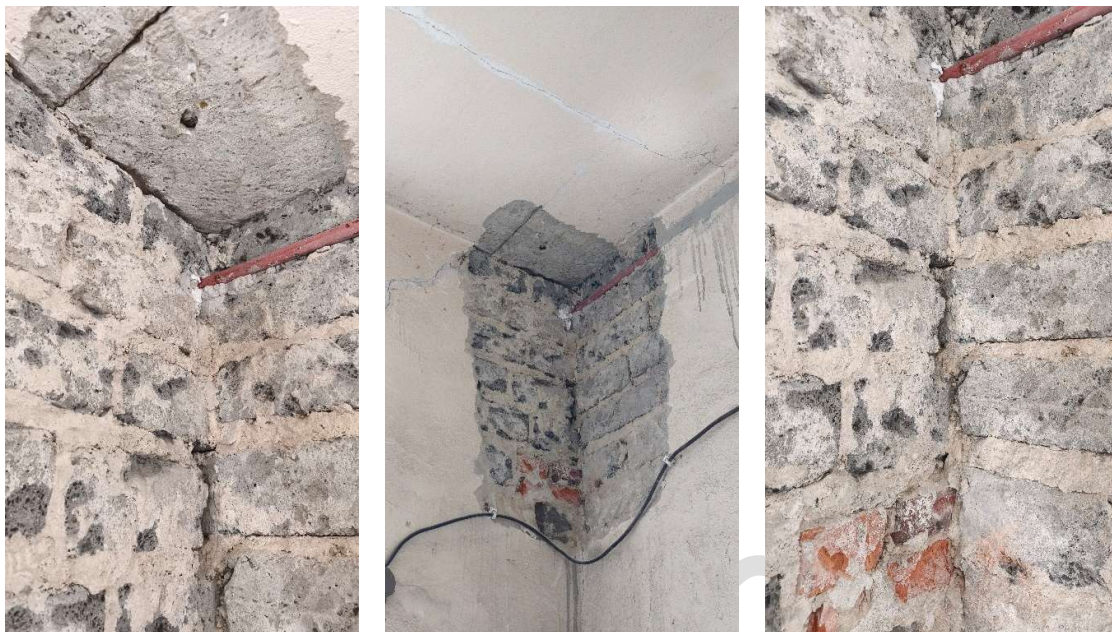
Fot. Odkrytki ścian murowych z pustaka żużłobetonowego wraz z widocznymi zarysowaniami

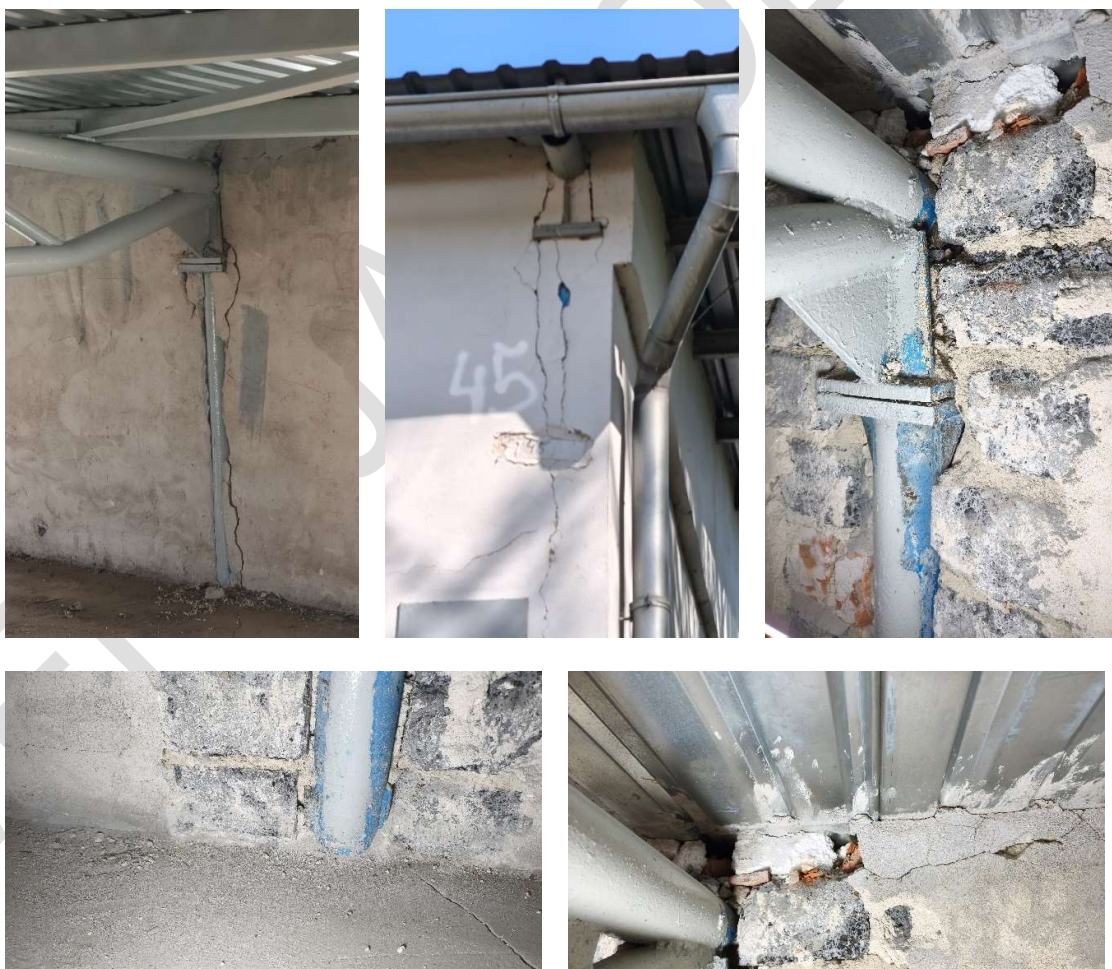
Fot. Zarysowania w poziomie poddasza, pomiędzy słupem stalowym, a ścianą

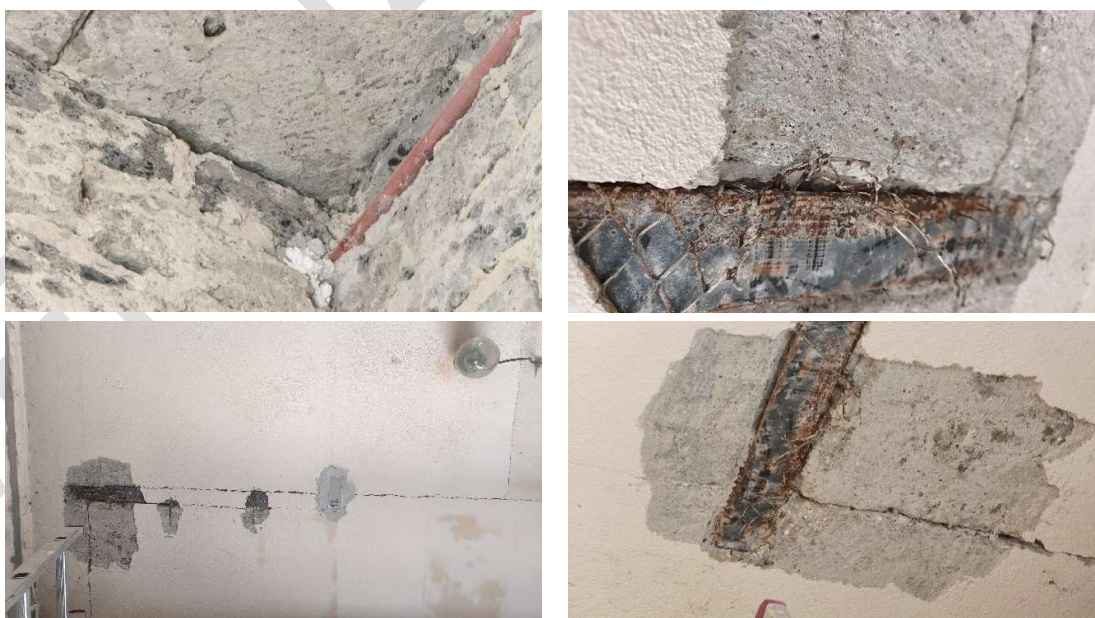
W analizowanym obiekcie stwierdzono zarysowania występujące zarówno od spodu, jak i od góry stropu. Rysy przebiegają w rejonach belek stalowych oraz płyt WPS, co wskazuje na niewłaściwą pracę układu stropowego jako całości. Na rozwój uszkodzeń wpływały: nierównomierna praca podpór, dodatkowe obciążenia magazynowe, brak izolacji termicznej obiektu, zmienne oddziaływania temperatury oraz sztywne powiązanie stropu ze ścianami i konstrukcją stalową.

Fot. Odkrywki stropu od dołu

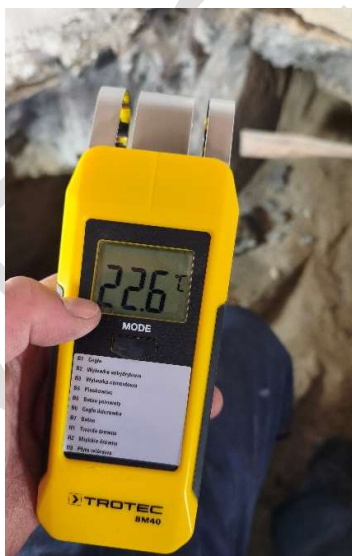
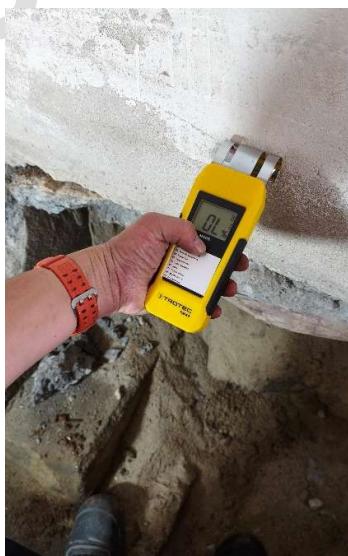
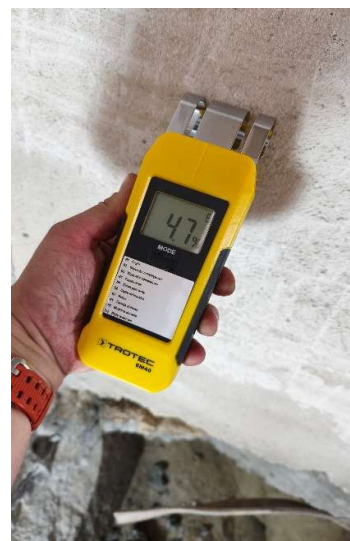
Fot. Odkrywka nr 1. Pomiar wilgotności ściany poprzecznej, powyżej poziomu zero – wynik: ściana jest średnio mokra do ok. 20 cm powyżej poziomu posadzki

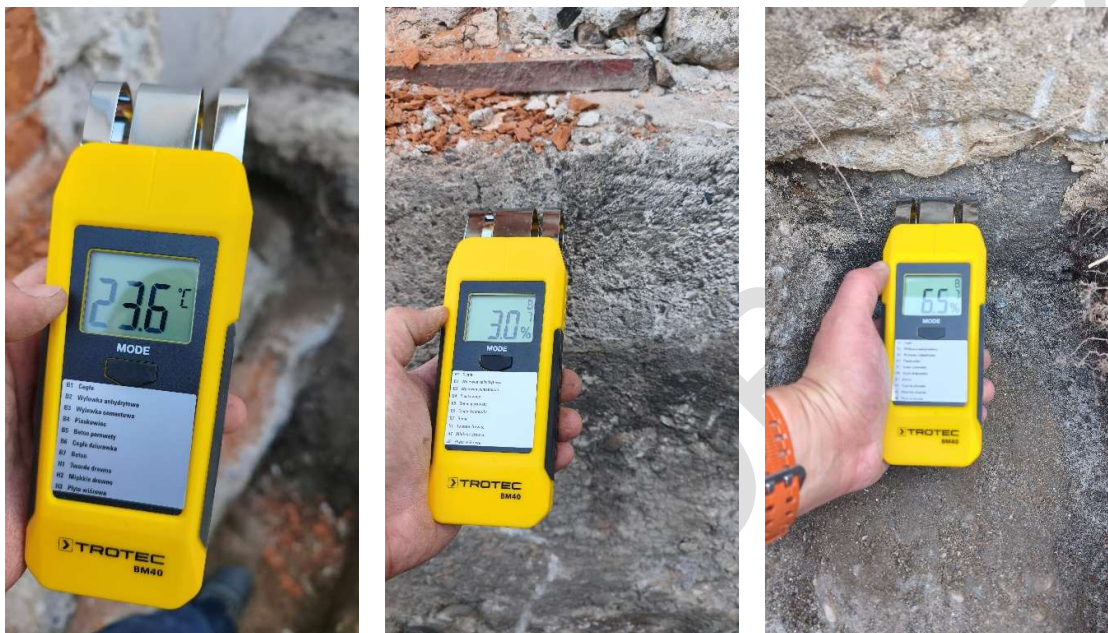
W ławie fundamentowej wilgotność elementów murowych z betonu waha się w przedziale od 0% do 8% co oznacza że ława fundamentowa jest lekko i średnio zawilgocona. Poziom wilgotności jest zmienny po wysokości ławy i największy jest bezpośrednio w części ławy zlokalizowanej poniżej poziomu zero.

Fot. Odkrywka nr 3. Pomiar wilgotności ławy i stopy fundamentowej poniżej poziomu posadowienia – wynik: lekko i średnio zawilgocona (wilgotność 0-8%).

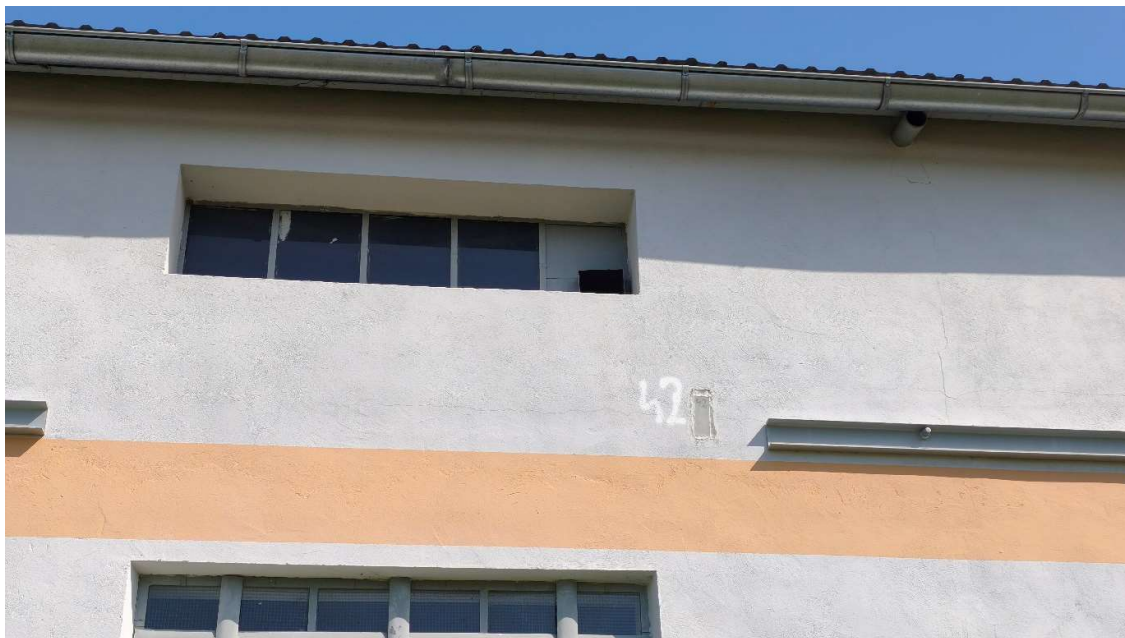
Fot. Uszkodzenia na elewacji oraz ściagi stalowe

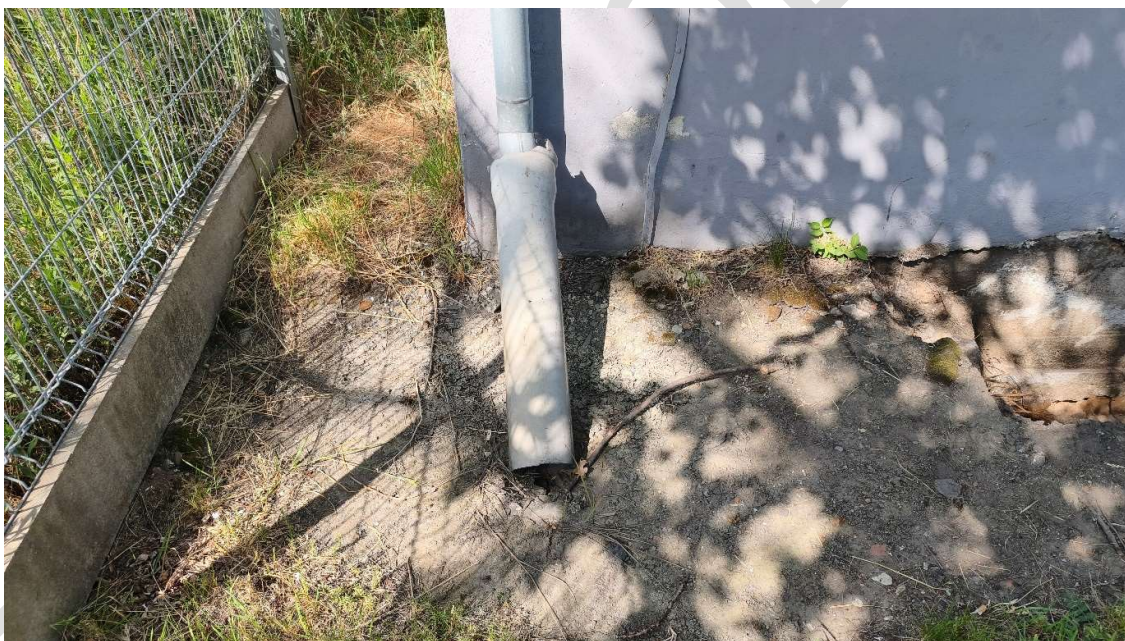
Fot. Odprowadzenie wód opadowych w strefę przy obiekcie

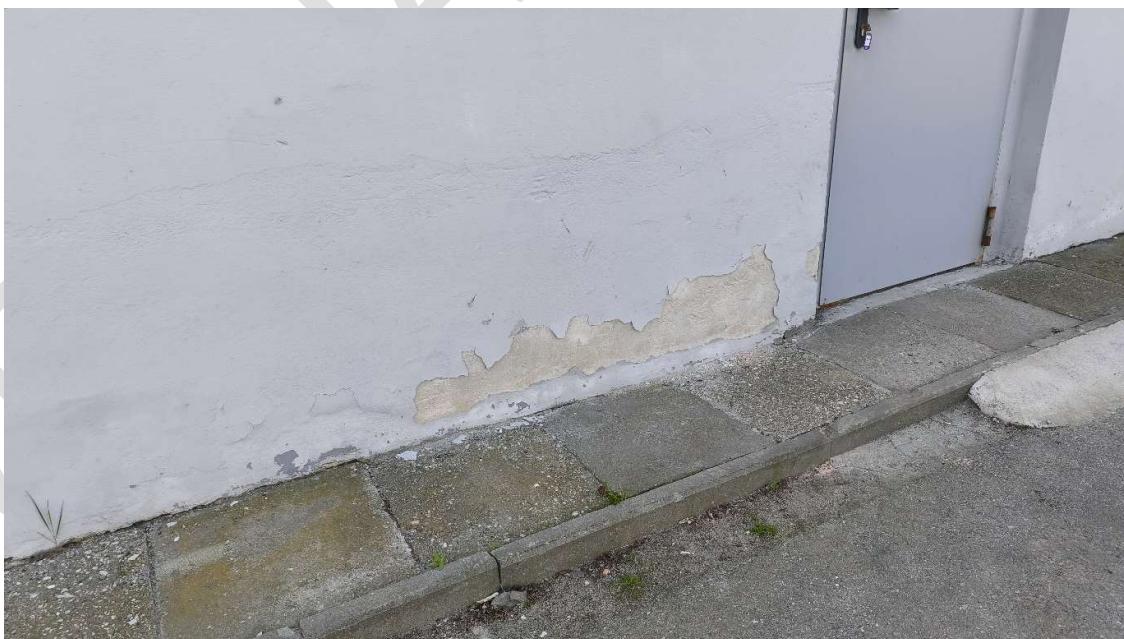
Fot. Uszkodzenia ścian - zawilgocenia

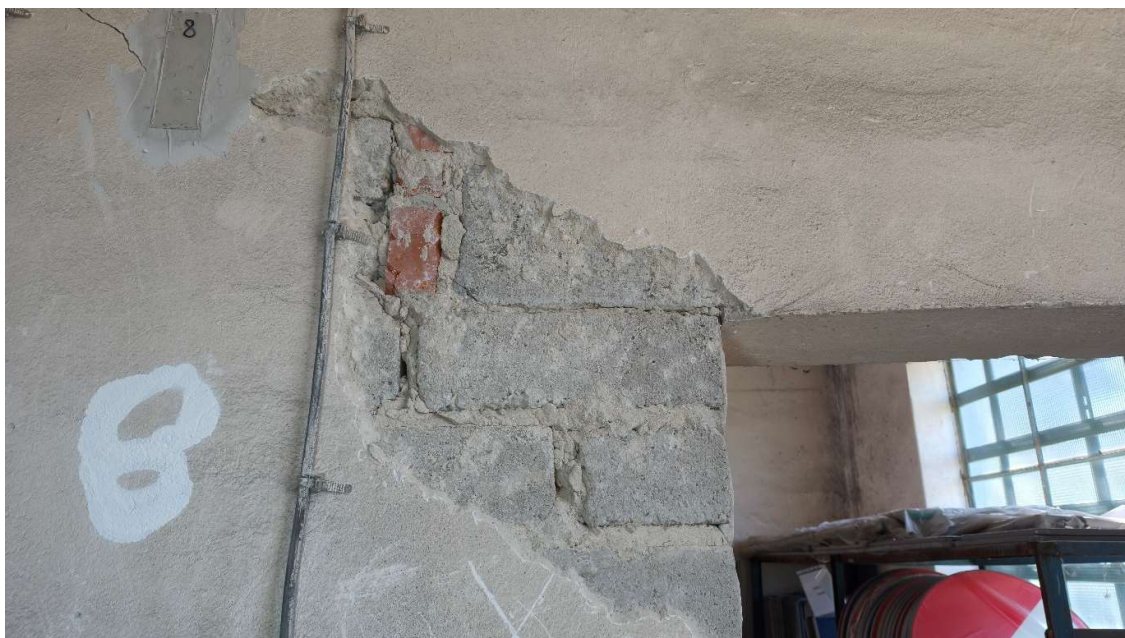
Fot. Uszkodzenia ścian – zarysowania

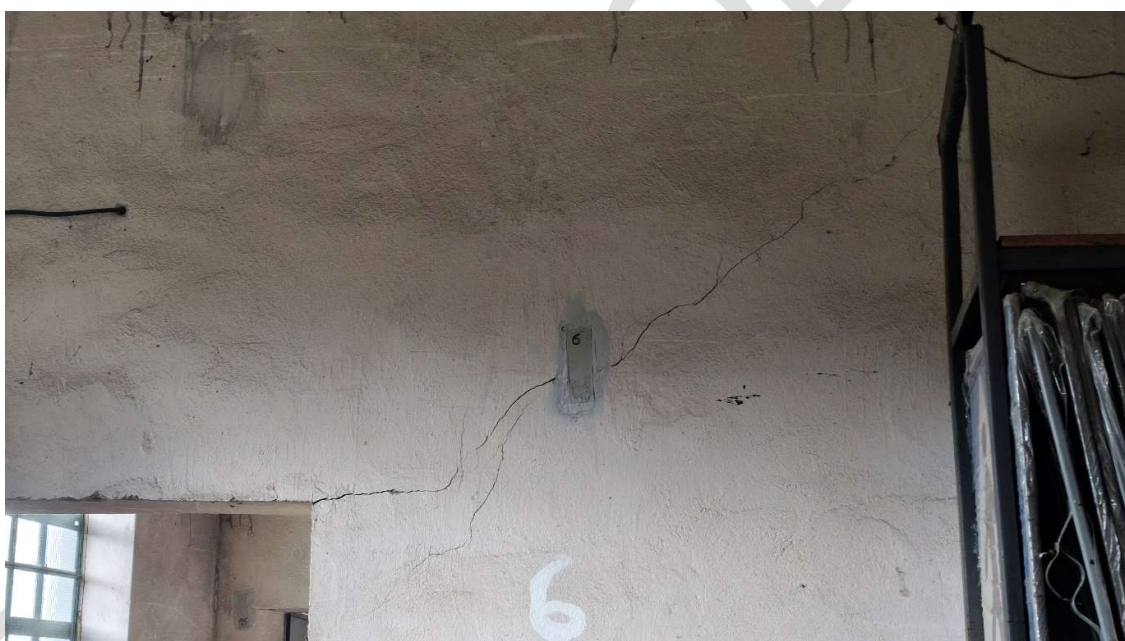
Fot. Uszkodzenia ścian – zarysowania
