**EKSPERTYZA TECHNICZNA DLA BUDYNKU WARSZTATOWO-  
MAGAZYNOWEGO, GDDKiA ODDZIAŁ W OPOLU REJON W NYSIE, 47-  
223 STARE KOŻŁE UL. BRACI WOLNYCH 37**

Budynek warsztatowo-magazynowy

47-223 Stare Koźle ul. Braci Wolnych 37

Gliwice, Czerwiec 2026r.

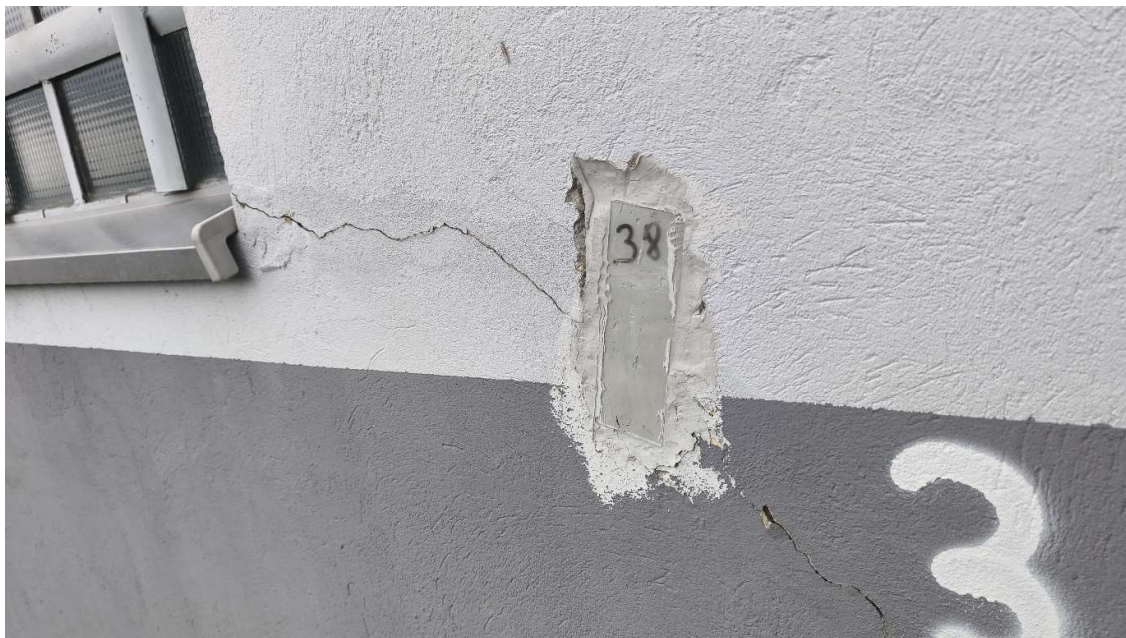
Fot. Uszkodzenia ścian – zarysowania

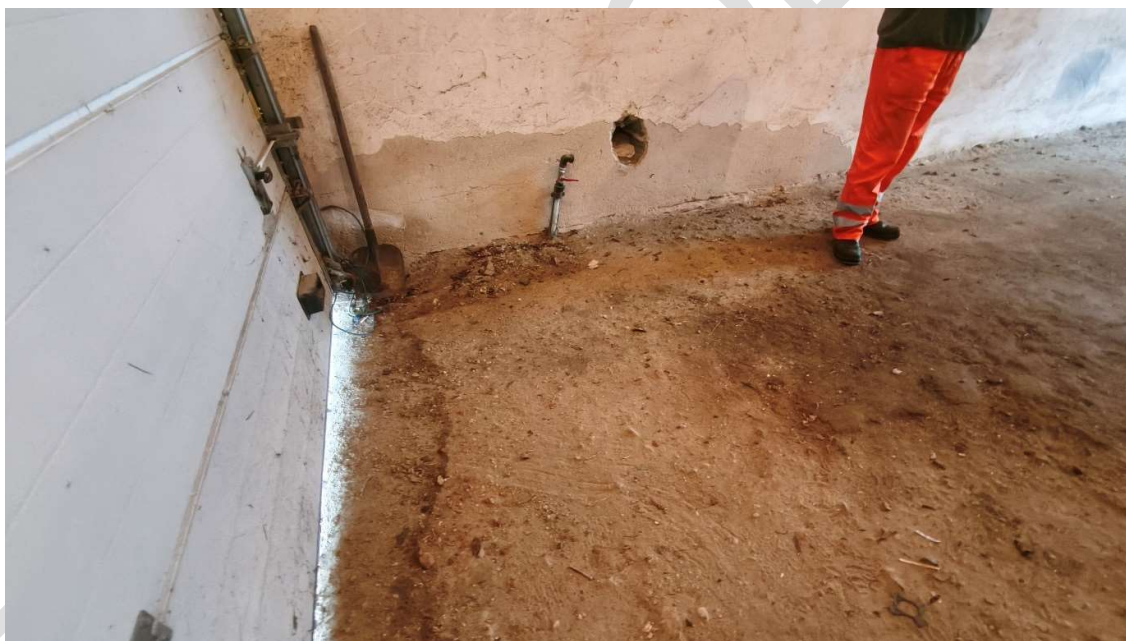
Fot. Uszkodzona posadzka w garażu

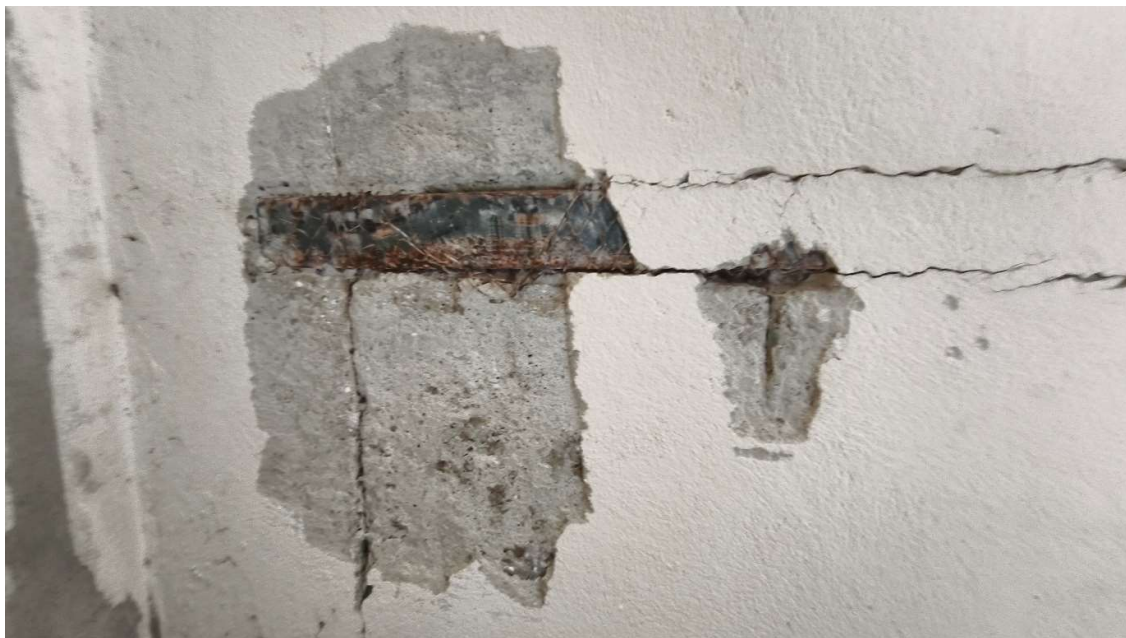
Fot. Uszkodzenia stropu – zarysowania. Odkrywka od dołu.

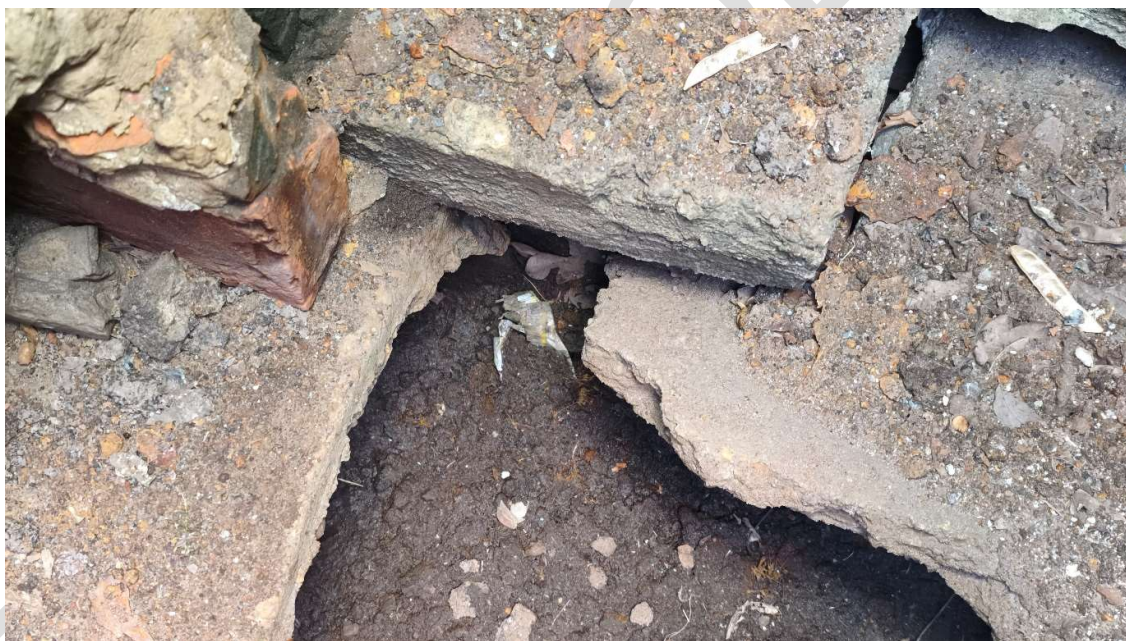
Fot. Uszkodzona kanalizacja deszczowa
