## PILNE zawiadomienie dotyczące bezpieczeństwa — AKTUALIZACJA

System Azurion 7M20 z pozycjonerem FlexArm  
Zmotoryzowany ruch wzdłużny może nie być wykonywany prawidłowo

System Azurion 7M20 z pozycjonerem FlexArm  
Zmotoryzowany ruch wzdłużny może nie być wykonywany prawidłowo  
**Nr referencyjny Philips: 2024-IGT-BST-003**

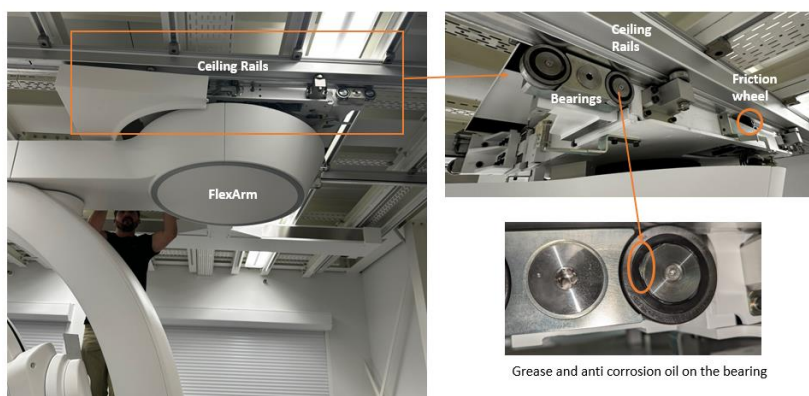
Ilustracja 2. Przegląd elementów pozycjonera FlexArm i identyfikacja problemu.

Firma Philips wykryła, że zmotoryzowany ruch wzdłużny pozycjonera FlexArm może nie być wykonywany płynnie, a ostatecznie jego wykonanie może być całkowicie niemożliwe. Problem jest spowodowany wyciekiem smaru z łożysk i/lub oleju antykorozyjnego nakładanego na łożyska, co prowadzi do nadmiernego nasmarowania szyny sufitowej i zmniejszenia tarcia pomiędzy szyną a kołem ciernym (patrz ilustracja 2).

- d. W ramach konserwacji profilaktycznej firma Philips wyczyści szyny, koło cierne i łożyska zgodnie z zaleceniami opisanymi w aktualizacji instrukcji przeglądów profilaktycznych w dodatku A.

**5. Jeśli zamontowany jest pozycjoner FlexArm, wyczyścić szyny, koło cierne i łożyska wzdłużne (16×).**

- Olej lub smar może powodować problemy z ruchem wzdłużnym pozycjonera FlexArm.

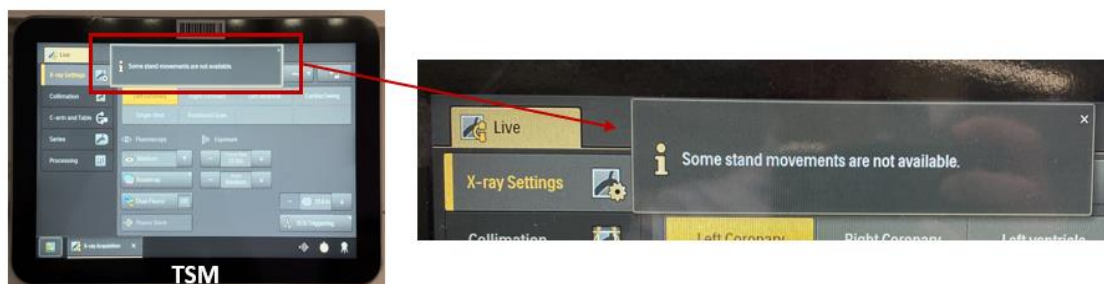
- a) Na module ekranu dotykowego (TSM) — wyświetlany komunikat:

„Some stand movements are not available.” (Niektóre ruchy pozycjonera nie są dostępne).

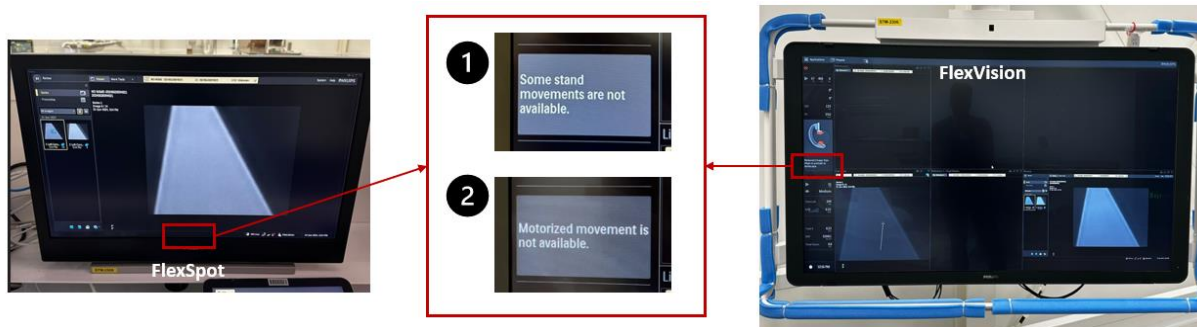
- b) Na monitorach FlexSpot i FlexVision — wyświetlane komunikaty:

1. „Some stand movements are not available.” (Niektóre ruchy pozycjonera nie są dostępne.)  
— natychmiast wyświetlany jest kolejny komunikat:
2. „Motorized movement is not available.” (Ruch zmotoryzowany jest niedostępny).

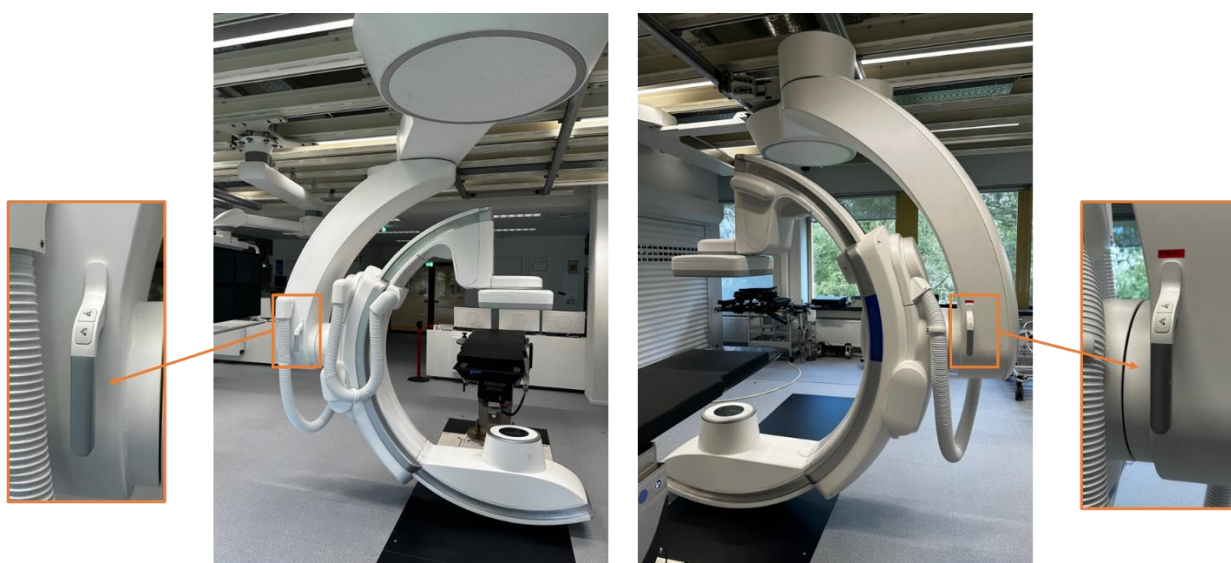
Ilustracja 3. Uchwyty z elementami sterującymi hamulcami po obu stronach pozycjonera FlexArm.

**Uwaga:** ręczne ruchy wzdłużne są zawsze możliwe przy użyciu uchwytów i elementów sterujących hamulcami po obu stronach pozycjonera FlexArm (ilustracja 3).

- c. Jeśli zmotoryzowany ruch wzdłużny pozycjonera FlexArm zostanie zatrzymany podczas procedury, ramię C można ustawić ręcznie, używając uchwytów i elementów sterujących hamulcami, które znajdują się po obu stronach pozycjonera FlexArm, lub zmienić pozycję stołu w kierunku wzdłużnym, jeśli ilość dostępnego miejsca jest wystarczająca. **UWAGA: ręczne ustawianie pozycjonera ramienia C wymaga obecności personelu w obszarze niesterylnym.**
