# To nie powinno się zdarzyć WYPADKI. KATASTROFY

## Jastrzębska Spółka Węglowa S.A. KWK „Pniówek” w Pawłowicach

### **KGHM Polska Miedź S.A. O/ZG „Polkowice-Sieroszowice” w obrębie wiertni Przedsiębiorstwa Budowy Kopalń PeBeKa S.A. w Jakubowie**

## **Polska Grupa Górnicza S.A. Oddział KWK „Staszic-Wujek” Ruch Murcki-Staszic w Katowicach**

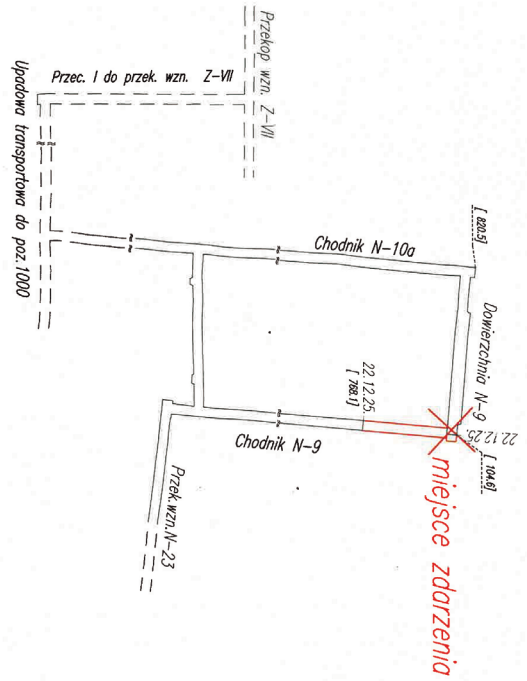
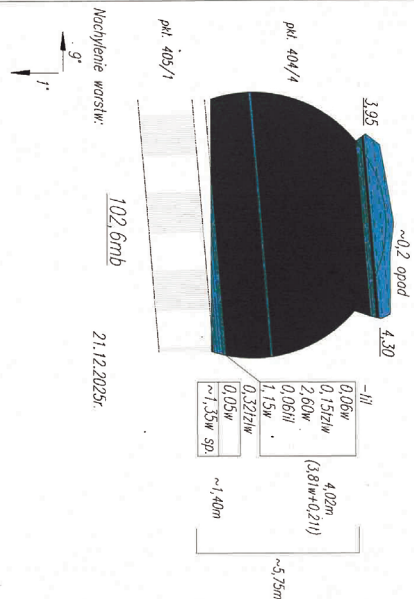
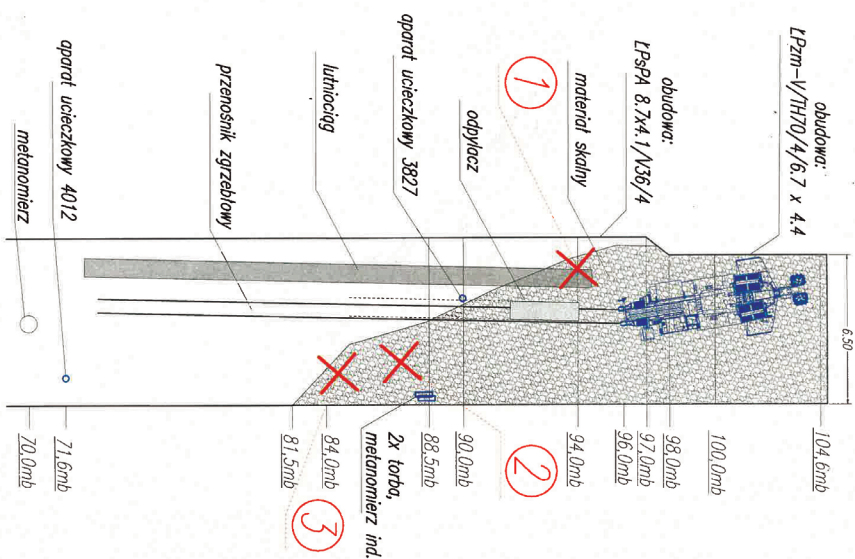
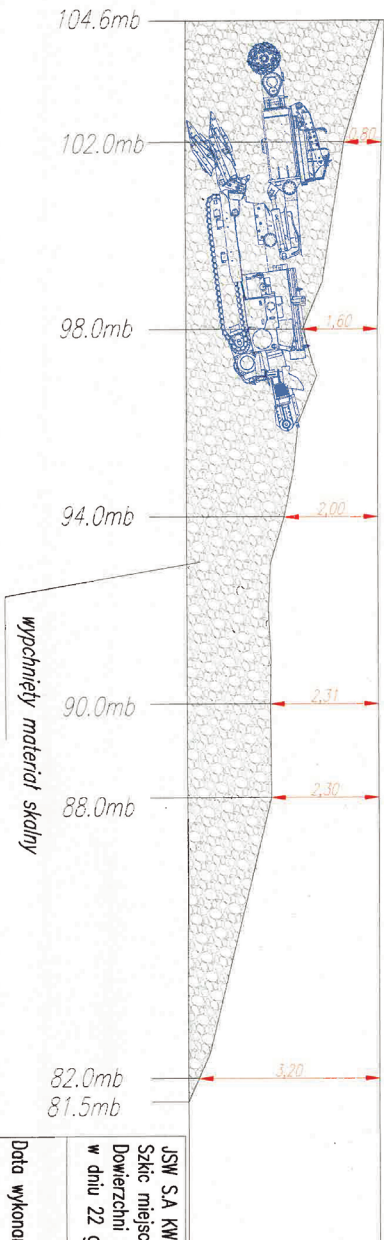
JSW S.A KWK "Piłówek" w Powlowicach  
Szkieł miejsca wyrzutu gazów (metanu) i skał oraz wypadku zbiorowego w  
Dowierzalni N-9 w pokładzie 404/4 i 404/4+405/1 (w części: 404/4+405/1)  
w dniu 22 grudnia 2025 r. o godz. 17:10

Przyczyną wypadku zbiorowego (2 wypadków śmiertelnych i 1 wypadku powodującego czasową niezdolność do pracy) był wyrzut gazów (metanu) i skał do przestrzeni dowiezchni N-9 w pokładzie 404/4+405/1.

Objętość rumoszu skalnego ok. 240 m<sup>3</sup>

- 1 2 poszkodowany, wypadek śmiertelny
- 3 poszkodowany

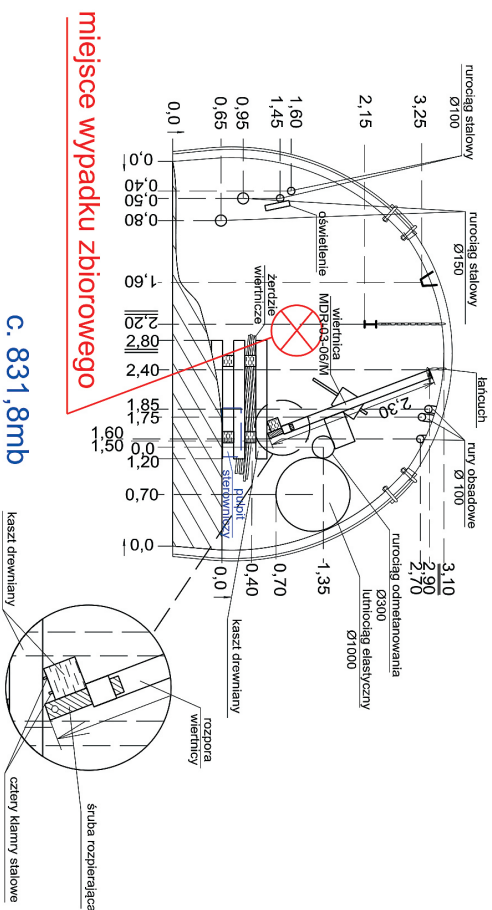
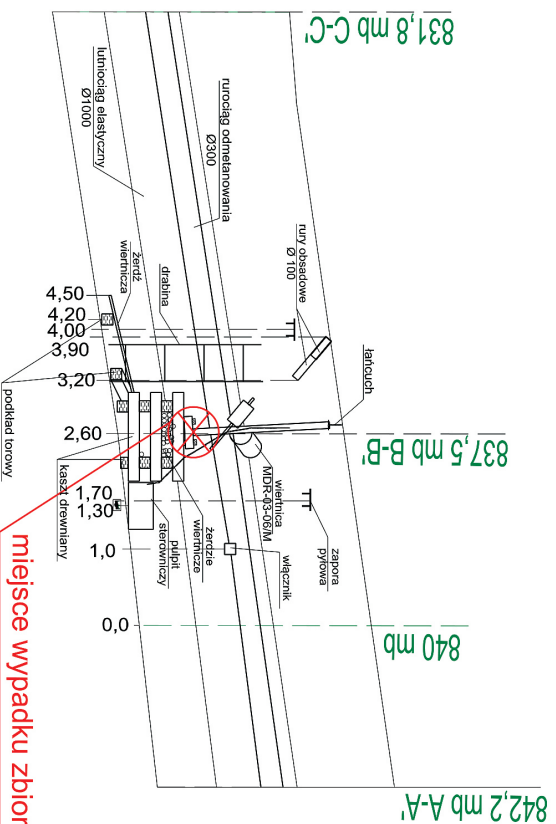
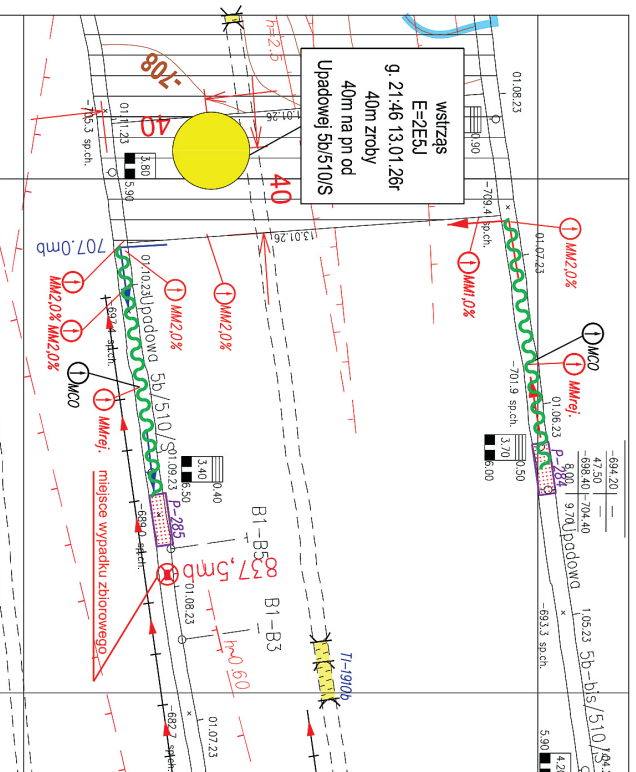
Szkielet miejsca wypadku zbiorowego zaistniałego  
w dniu 13.01.2026r. o godz. 21:46 w Upadkowej 5b/510/S  
w pok. 510/IIIw. (warstwa przystopowa) na poziomie 900m.,  
w wyniku wstrząsu o energii  $E=2E_{5J}$   
w PGG S.A. Oddział KWK Staszic-Wujek Ruch Murcki-Staszic

Według wstępnych ustaleń przyczyną wypadku zbiorowego było uderzenie wiertnicą jednego z pracowników i przewrócenie na spąg 2 pozostałych prawdopodobnie wskutek oddziaływania wstrząsu.
