## **PILNE zawiadomienie dotyczące bezpieczeństwa**

### **Systemy Azurion firmy Philips**

Potencjalna utrata funkcji obrazowania, ruchu zmotoryzowanego i/lub danych z powodu dysków SSD, które nie są określone w dokumentacji wyrobu medycznego

14 października 2026

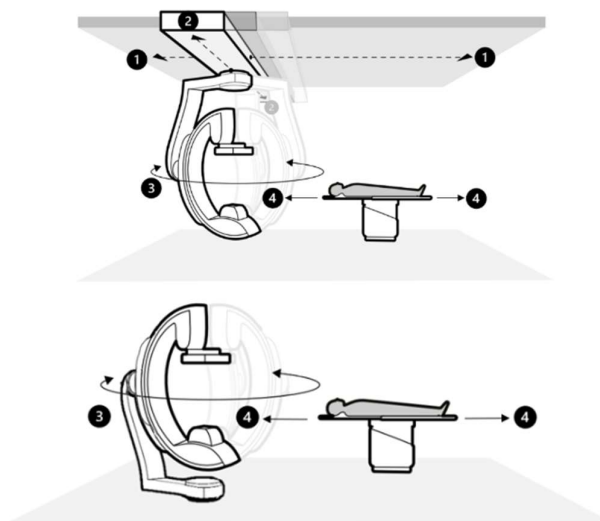
*Ilustracja 1 — ręczne ruchy systemu montowanego na suficie (na górze) i systemu montowanego na podłodze (na dole)*

- Systemy, których dotyczy problem, mogą być nadal używane zgodnie z ich instrukcją obsługi oraz poniższymi wskazówkami.
- W przypadku gdy ruchy zmotoryzowane przestaną działać, pozycjoner można przestawić za pomocą uchwytów i elementów sterujących hamulcami znajdujących się po obu stronach pozycjonera. W przypadku systemów montowanych na suficie ręcznie można wykonywać ruchy wzdłużne (1), poprzeczne (2) i obrotowe (3) pozycjonera. Uwaga: poprzeczne ruchy pozycjonera (2) są dostępne tylko w systemach montowanych na suficie z opcją FlexMove. W systemach montowanych na podłodze ręcznie można wykonywać jedynie ruchy obrotowe (3) pozycjonera. Położenie wzdłużne stołu (4) można regulować ręcznie, gdy stół nie jest przechylony (patrz ilustracja 1 poniżej).
