Numer referencyjny Olympus: QIL FY25-EMEA-24-FY25-012 BML-V442QR-30 Uszkodzenie końcówki dystalnej

**PILNE: INFORMACJA DOTYCZĄCA BEZPIECZEŃSTWA****Dotyczy: Jednorazowego litotryptora mechanicznego V****Do wiadomości:** Pracownia Endoskopii, Dział ds. Zarządzania Ryzykiem, Kierownika w Dziale Sprzętu i Aparatury Medycznej

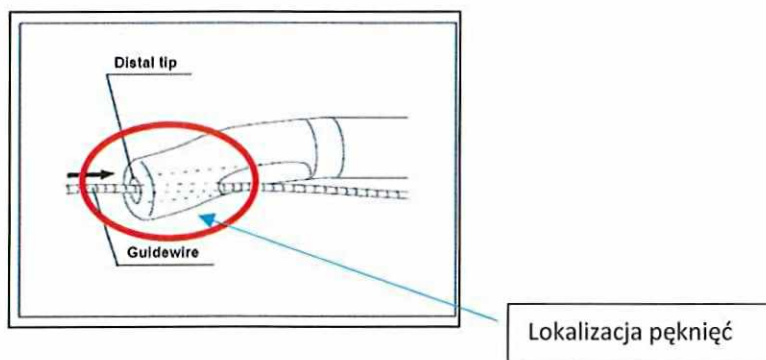
Firma Olympus odnotowała wzrost liczby skarg dotyczących produktu BML-V442QR-30. Analiza danych dotyczących skarg wykazała, że pęknięcie końcówki dystalnej (patrz rysunek) litotryptora mechanicznego V nasiliło się począwszy od partii 33K. W okresie od 1 czerwca 2021 r. do 31 lipca 2024 r. firma Olympus otrzymała 296 skarg dotyczących modelu BML-V442QR-30. Zgłoszono 169 usterek oraz jeden przypadek wystąpienia poważnych obrażeń u pacjenta w związku z tym problemem. Firma Olympus informuje, że problem dotyczy wyłącznie partii wymienionych w tej informacji i że obecnie prowadzone jest postępowanie w celu zapobieżenia jego dalszemu występowaniu. Poniżej przedstawiono przykład uszkodzonej końcówki dystalnej:

Uszkodzenie końcówki dystalnej może prowadzić do potencjalnych obrażeń pacjenta. W zależności od tego, kiedy zidentyfikowane zostanie pęknięcie końcówki dystalnej, może to doprowadzić do opóźnienia w rozpoczęciu zabiegu ECPW (ERCP) lub, jeśli pęknięcie zostanie zauważone w trakcie zabiegu ECPW (ERCP), może to wydłużyć czas trwania zabiegu, ze względu na to, że w obu przypadkach wystąpi konieczność wymiany urządzenia. Jeżeli nie ma możliwości skorzystania z alternatywnego przyrządu zastępczego, może zaistnieć konieczność odwołania zabiegu. Używanie uszkodzonej końcówki dystalnej może również prowadzić do uszkodzenia przewodu żółciowego lub trzustkowego oraz perforacji jelita. W przypadku wystąpienia któregośkolwiek z tych obrażeń, rodzaj interwencji/postępowania medycznego powinien wynikać z okoliczności klinicznych.

1. Prosimy o przegląd przyrządów medycznych znajdujących się w magazynie Państwa placówki w celu zidentyfikowania jednorazowych litotryptorów mechanicznych V o numerze partii, której dotyczy niniejszy problem (Tabela 1) i objęcie ich kwarantanną. Numer partii można znaleźć na opakowaniu w następujący sposób:

2. Należy natychmiast zaprzestać używania produktów o powyższym numerze partii.
3. Jeżeli posiadają Państwo wyżej wymienione wadliwe produkty, prosimy o kontakt z firmą Olympus w celu ustalenia sposobu ich zwrotu. Po zwrocie produktu, którego dotyczy problem, firma Olympus wystawi fakturę korygującą dla Państwa placówki.
4. Firma Olympus prosi o potwierdzenie otrzymania niniejszego pisma. Na załączonym formularzu odpowiedzi należy wskazać, że otrzymali i zrozumieli Państwo niniejsze zawiadomienie. Wypełniony formularz odpowiedzi prosimy przesłać na adres mail: [info-msd@olympus.pl](mailto:info-msd@olympus.pl) do **16.01.2025 r.**
5. Prosimy o przekazanie niniejszej informacji innym użytkownikom, którzy mogli otrzymać wadliwe produkty.
