**EKSPERTYZA TECHNICZNA DLA BUDYNKU ŚWIETLICY, GDDKiA  
ODDZIAŁ W OPOLU REJON W NYSIE, 48-300 NYSA, ALEJA WOJSKA  
POLSKIEGO 27**

Budynek administracyjno – socjalny - świetlica

48-300 Nysa, Aleja Wojska Polskiego 27

Gliwice, Czerwiec 2026r.

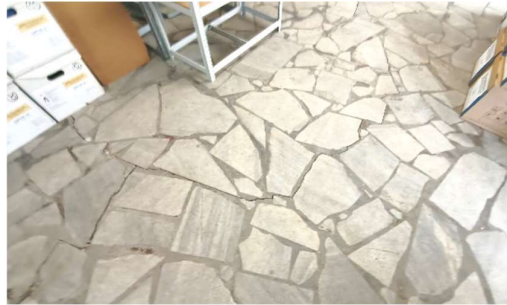
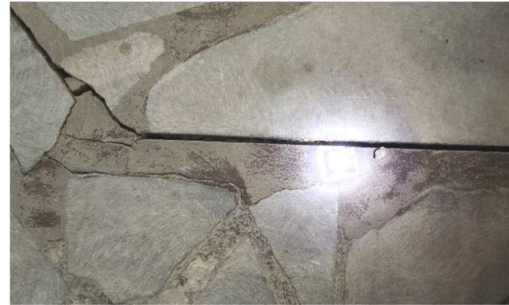
Fot. Zarysowania powstałe na posadzce budynku świetlicy – przedmiot opracowania

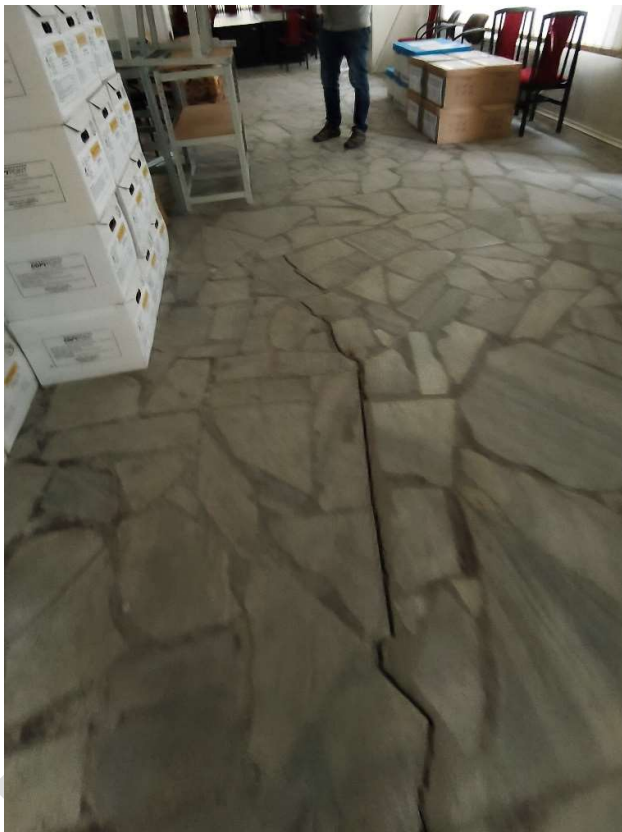
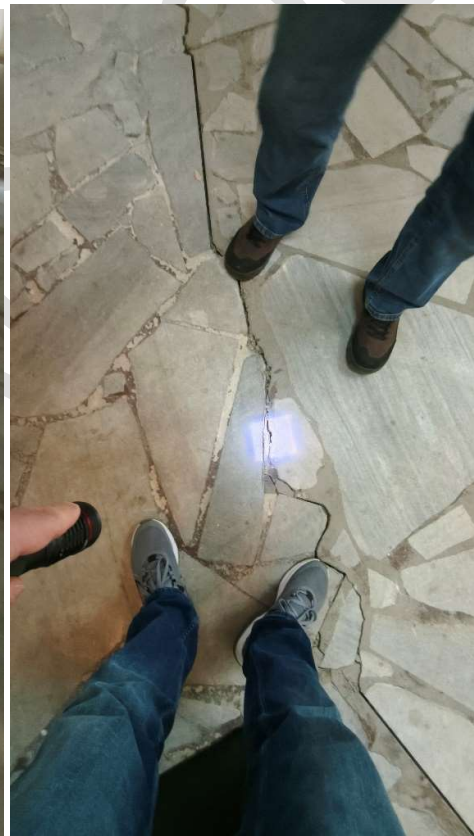
1. POSADZKA NA GRUNCIE - ŚWIETLICA. Stwierdzono występowanie szczeliny na posadzce, na parterze, posadzka na gruncie. Pęknięcie przebiega przez warstwę wykończeniową (kamień) oraz posadzkę betonową. Rozwarcie rysy jest zmienne po długości i wynosi o kilku do kilkunastu milimetrów. Zarysowanie przebiega w posadzce w całym pomieszczeniu świetlicy.

Fot. Przebieg szczeliny

Powyższe należy zakwalifikować jako stan awaryjny konstrukcji posadzki na gruncie. Stwierdza się, że konstrukcja posadzki na gruncie nie nadaje się do dalszej eksploatacji i wymaga wymiany w całości.

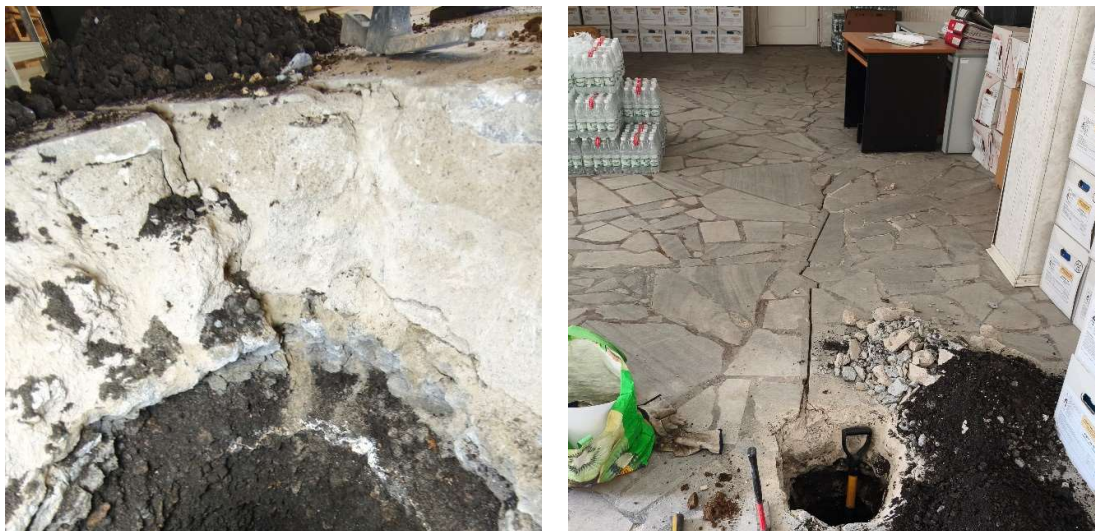
Fot. Przebieg szczeliny przez warstwy płyty na gruncie. Widoczny otwór badawczy w podłożu posadzki

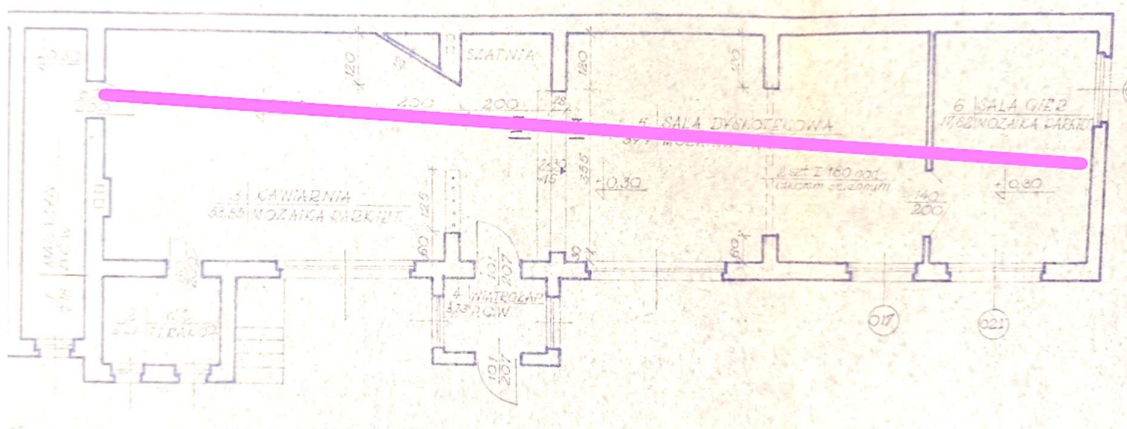
Rys. Uproszczony przebieg zarysowania w posadzce

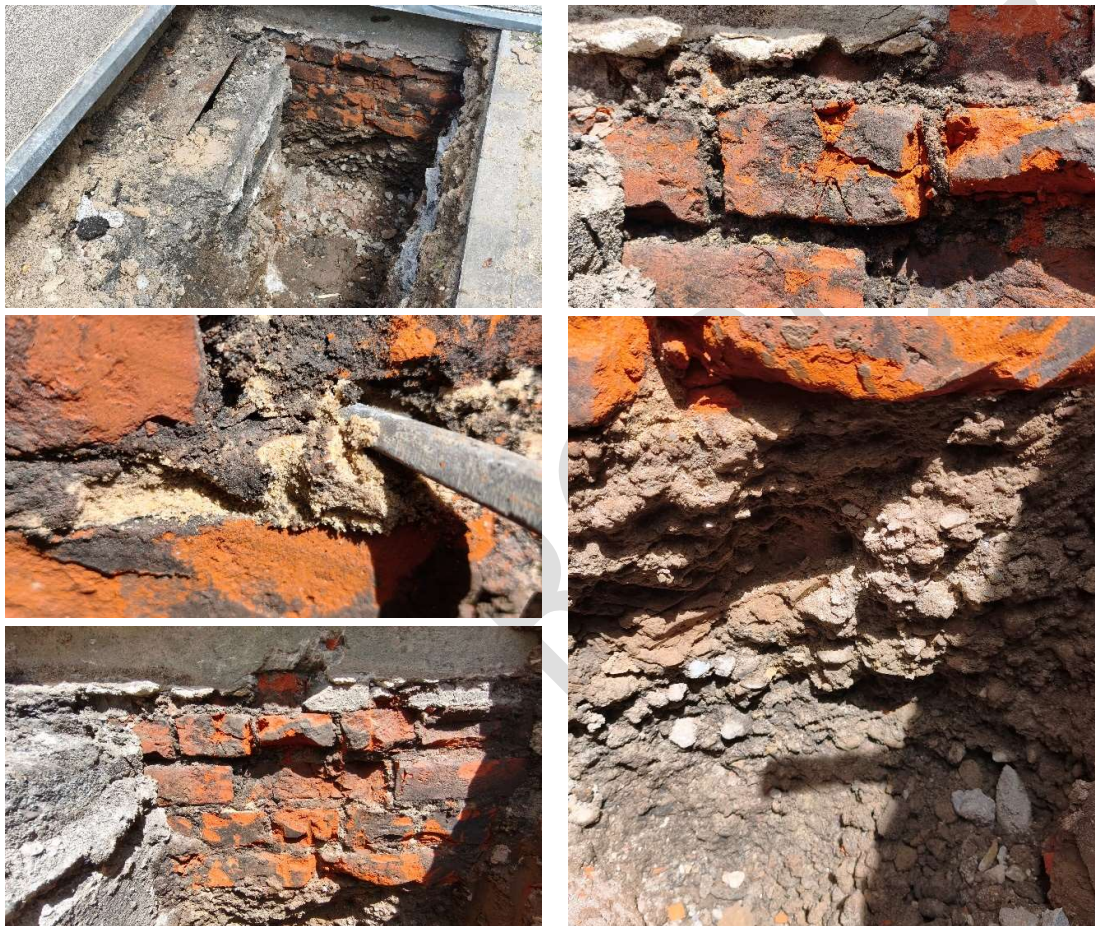
2. FUNDAMENTY. Po dokonanych oględzinach stanu technicznego fundamentów stwierdzono, że elementy konstrukcyjne w postaci ław fundamentowych są w stanie mocno zdegradowanym. Aktualnie stan zawilgocenia elementów należy zakwalifikować jako mokry i wilgotny. Konstrukcja wykonana z kamienia (w dolnej części) i z cegły pełnej (górna część, pod murem), na zaprawie cementowo-wapiennej, wykazuje znaczny stopień degradacji. Nie stwierdzono natomiast utraty ciągłości fundamentów ani uszkodzeń świadczących o utracie ich nośności.

Fot. ława fundamentowa

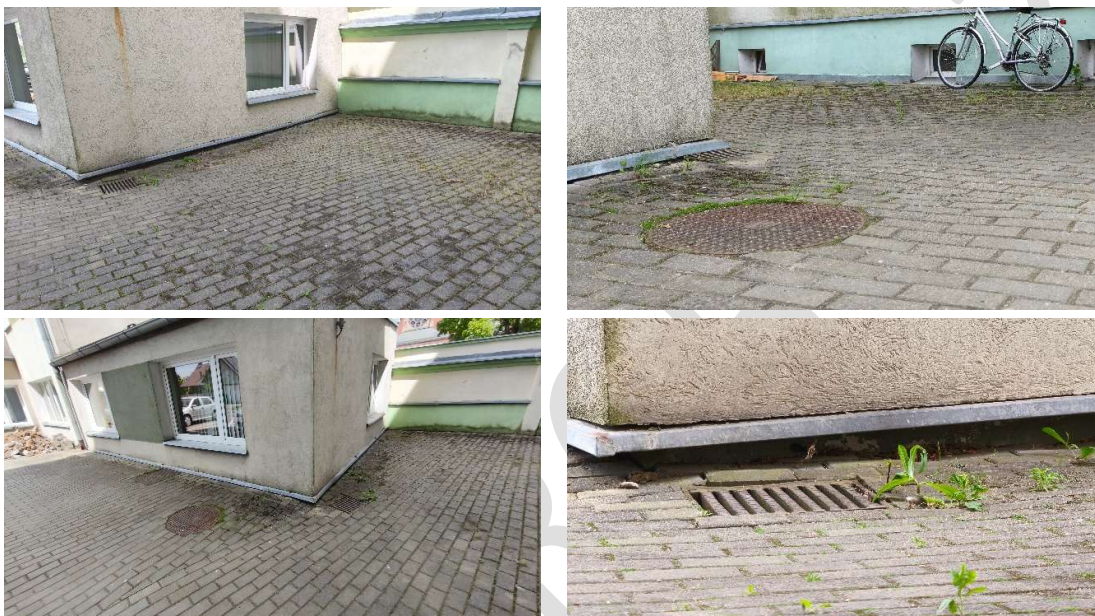
3. ŚCIANA ZEWNĘTRZNA OD STRONY POŁUDNIOWEJ. Stwierdzono zawilgocenie i niewielką degradację muru spowodowaną oddziaływaniem wody. Widoczne osadzanie się organizmów roślinnych na elewacji. Oddziaływanie powstało z rozbryzgów wód opadowych z uwagi na brak odpowiedniej opaski wokół budynku ze spadkami od muru oraz w wyniku oddziaływania wód podziemny spowodowany niesprawną kanalizacją deszczową (przedostawanie się wód opadowych z nieszczelnej części kanalizacji i oddziaływanie na budynek, w tym przypadku na mur). Widoczne w obrębie budynku na terenie utwardzonym lokalne osiadania kostki betonowej – świadczy to o wymywaniu (sufozji) materiału podbudowy nawierzchni utwardzonych.

Fot. Ściana od strony południowej

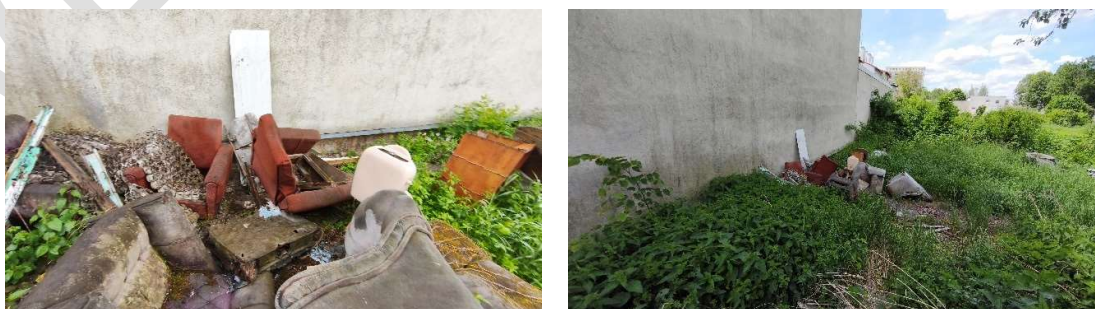
W trakcie oględzin od strony wschodniej budynku stwierdzono zaleganie odpadów budowlanych, odpadów komunalnych oraz wysokiej roślinności bezpośrednio przy ścianie fundamentowej i ścianie parteru. Taki sposób zagospodarowania terenu ogranicza naturalne przewietrzanie strefy przy fundamentowej, utrudnia odpływ wód opadowych oraz wydłuża okres utrzymywania się podwyższonej wilgotności gruntu przylegającego do fundamentów. Zjawisko to zasadne jest uznać za dodatkowy czynnik sprzyjający długotrwałemu zawilgoceniu fundamentów.

Fot. Widok na odpady i zieleń niską zlokalizowane przy ścianie wschodniej

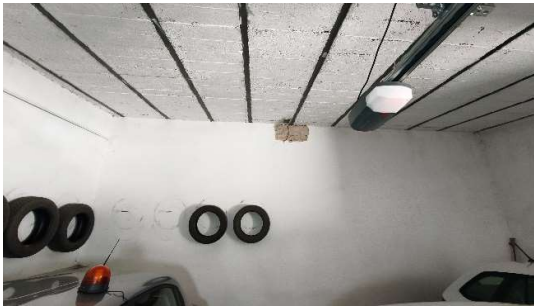
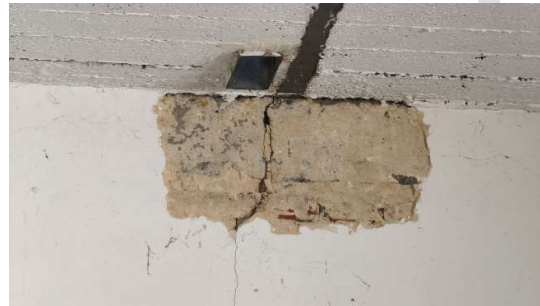
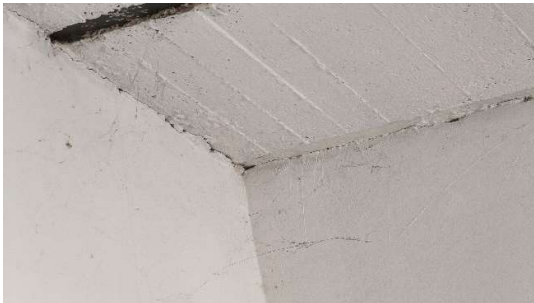
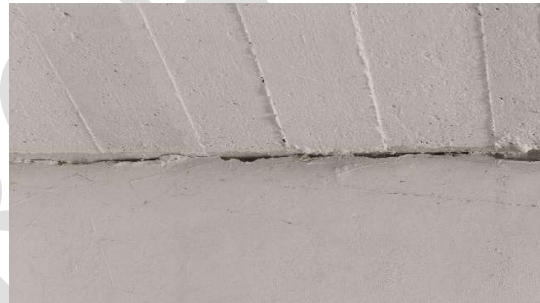
1. KONSTRUKCJA ŚCIAN MUROWYCH. Mur wykonany z cegły pełnej na zaprawie cementowej, w miejscach, gdzie zostały zlokalizowane oparcia belek stalowych, wykazuje uszkodzenia w postaci rys pionowych o wartościach przekraczających SGU. Stwierdzono występowanie kilku takich zarysowań. Przebieg rys jest pionowy, praktycznie do poziomu posadzki. Dodatkowo widoczne są rysy poziome na styku ściany ze stropem żelbetowym.

Fot. Zarysowania na ścianach i na styku ściany ze stropem

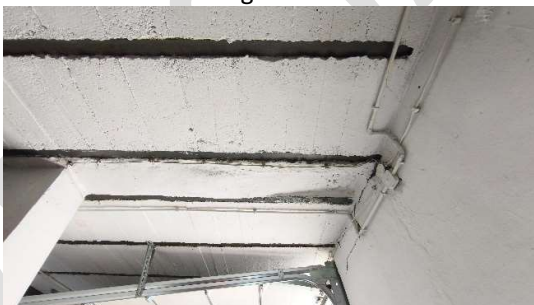
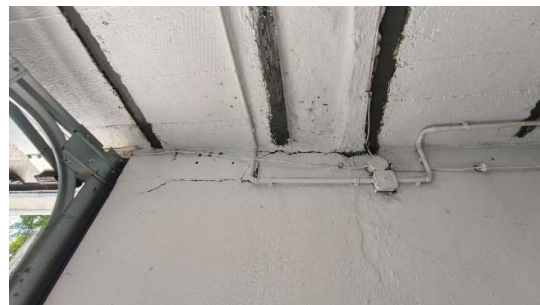
2. KONSTRUKCJA ŚCIAN MUROWYCH. Mur wykonany z cegły pełnej na zaprawie cementowej wykazuje zarysowania w miejscu gdzie usunięto część ściany poprzecznej celem poszerzenia otworu drzwiowego.

Fot. Ściana od strony południowej

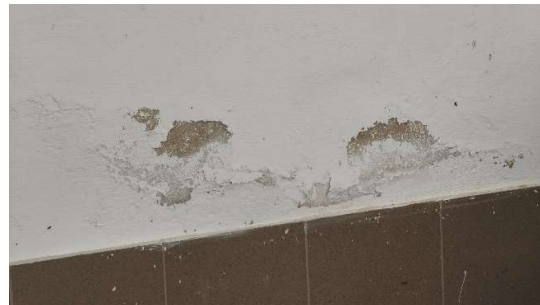
3. KONSTRUKCJA ŚCIAN MUROWYCH. Mur wykonany z cegły pełnej na zaprawie cementowej wykazuje oznaki zawilgocenia. Widoczne w kilku miejscach odspojenia tynku spowodowane 'puchnięciem' warstw ściany. Widoczne ogniska korozji biologicznej w postaci pleśni i zagrzybień.

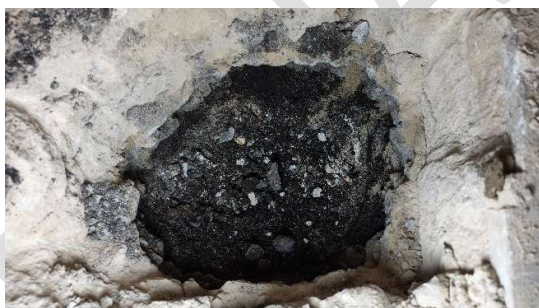
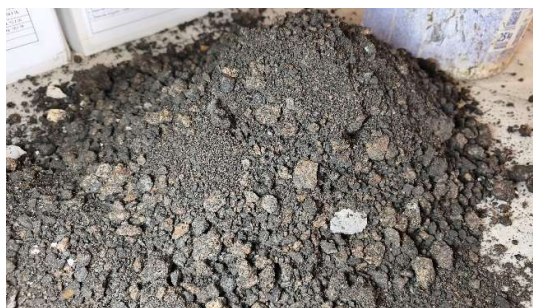
Z punktu widzenia obecnego stanu technicznego istotne jest, że warstwy żuźłowe oraz wapienne, szczególnie po wieloletnim zawilgoceniu, mogą wykazywać zmienną sztywność i podatność na lokalne odkształcenia. Nie rekomenduje się traktować ich jako samodzielnej pierwotnej przyczyny uszkodzenia, jednak ich degradacja mogła zwiększyć podatność posadzki na zarysowanie w warunkach nierównomiernej pracy podłoża i fundamentów.

Fot. Podsypka żuźłowa

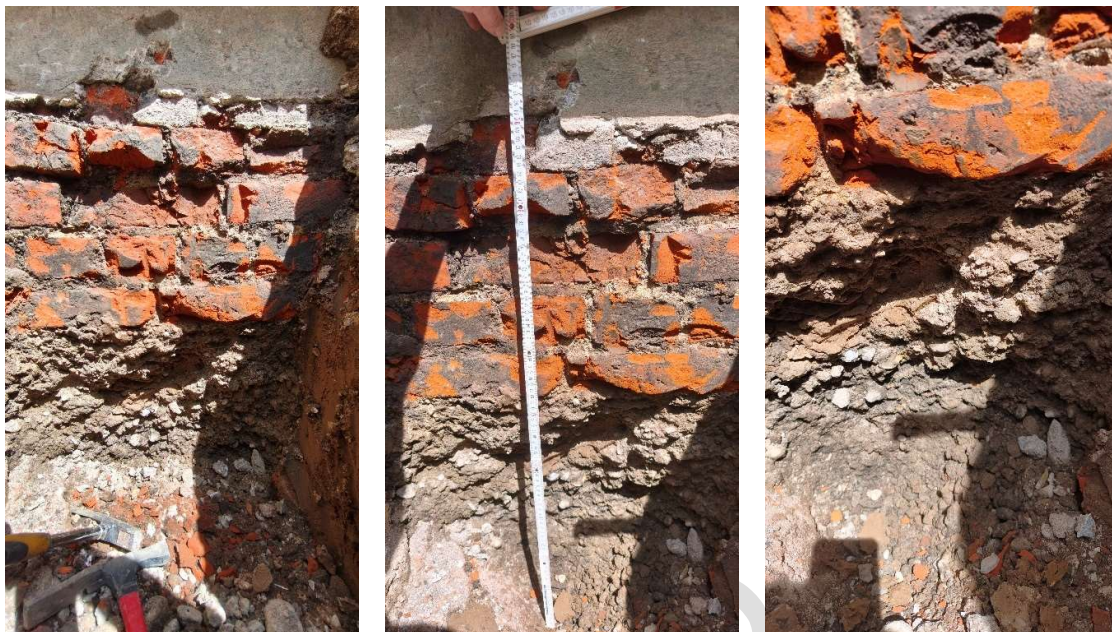
- Górna część fundamentu o wysokości około 49 cm wykonana została z cegły pełnej na zaprawie cementowo-wapiennej z dodatkiem piasku. W trakcie oględzin stwierdzono znaczny stopień degradacji tej części fundamentu. Cegła pozostaje silnie zawilgocona, wykazuje obniżoną odporność mechaniczną, natomiast zaprawa jest miękka, plastyczna i wyraźnie osłabiona wskutek długotrwałego oddziaływania wilgoci. Zastosowana zaprawa cementowo-wapienno-piaskowa, pomimo wyższej trwałości od tradycyjnej zaprawy wapiennej, również podlega procesom degradacji podczas wieloletniego oddziaływania wilgoci. Wieloletnie zawilgocenie prowadzi do wypłukiwania składników spoiwa, rozluźnienia struktury zaprawy, obniżenia jej wytrzymałości oraz pogorszenia współpracy pomiędzy elementami murowymi. Proces ten zachodzi wolniej niż w przypadku zapraw czysto wapiennych, jednak przy wieloletnim oddziaływaniu wody może powodować istotne pogorszenie właściwości mechanicznych muru

Rys. Warstwy ławy fundamentowej

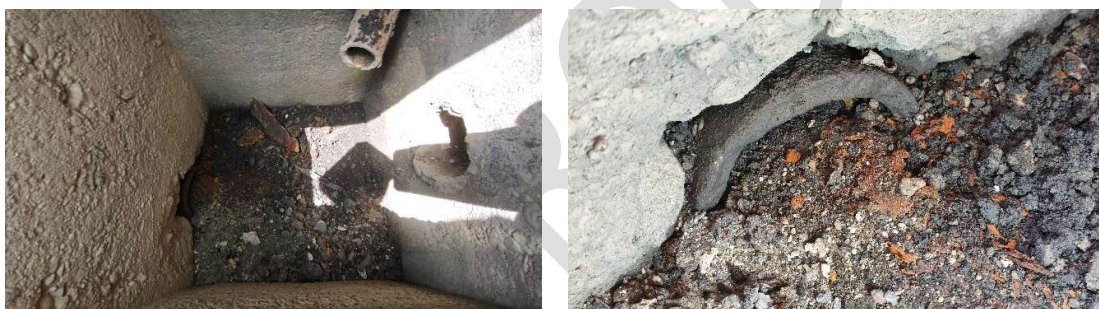
W trakcie odkrywki nie stwierdzono wykonania drenażu opaskowego wokół budynku. Jednocześnie ujawniono przebieg historycznych przewodów ceramicznych stanowiących element dawnego systemu kanalizacji sanitarnej lub deszczowej. Część przewodów została wyłączona z eksploatacji. Przewód odprowadzający wody opadowe do kanalizacji deszczowej pozostaje niedrożny z uwagi na jego zamulenie. Niesprawność systemu odwodnienia mogła prowadzić do okresowego zatrzymywania się wód opadowych w bezpośrednim sąsiedztwie fundamentów oraz zwiększenia stopnia zawilgocenia gruntu.

Fot. Fragment starej (nieczynnej) kanalizacji deszczowej

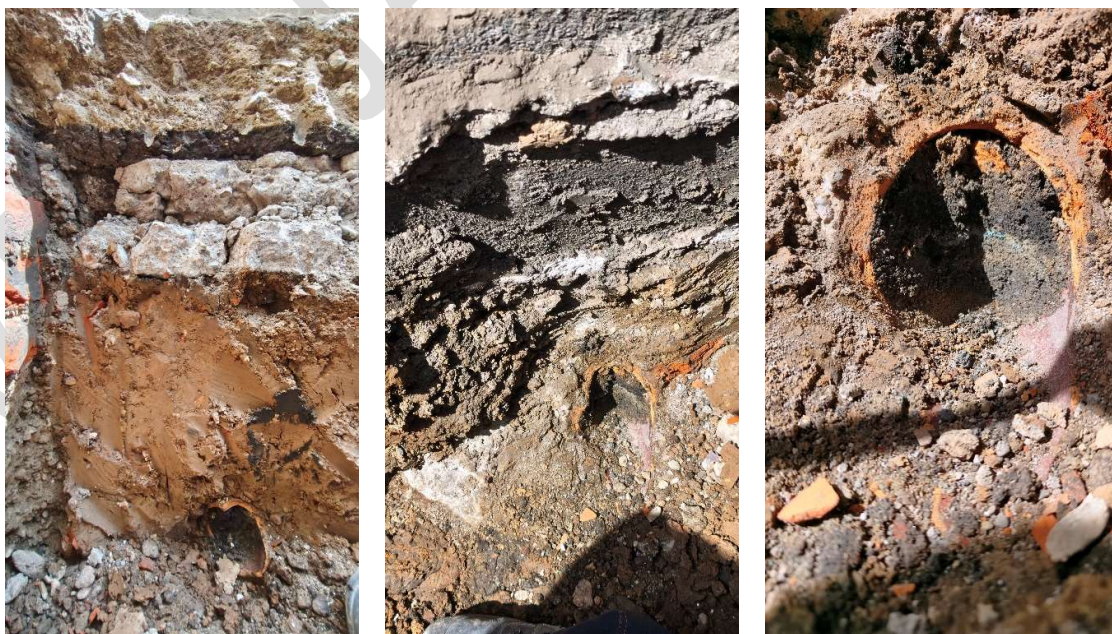
Rys. Fragment nieczynnej instalacji (prawdopodobnie kanalizacji sanitarnej) biegnącej wzdłuż ściany

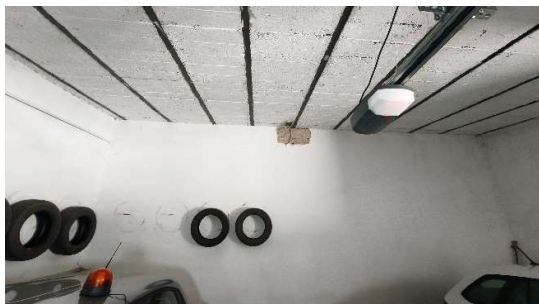
Na podstawie wykonanych odkrywek stwierdzono, że ściany wykonano z cegły pełnej murowanej na zaprawie cementowej. W miejscach podparcia belek stalowych nie wykonano „poduszek” stąd występują pionowe rysy przechodzące przez mur, których rozwarście przekracza wartości dopuszczalne dla stanów granicznych użytkowalności. Uszkodzenia mają charakter konstrukcyjny i nie ograniczają się wyłącznie do warstwy tynku.

Fot. Zarysowania pod belkami stalowymi

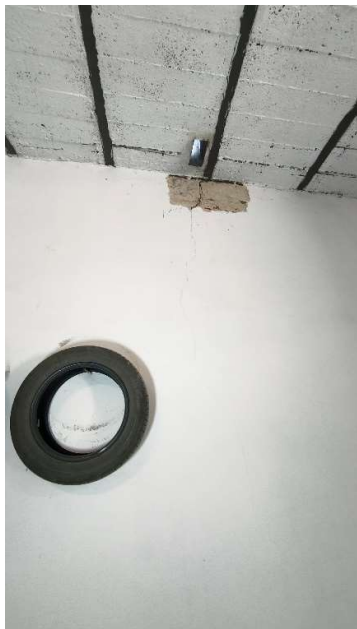
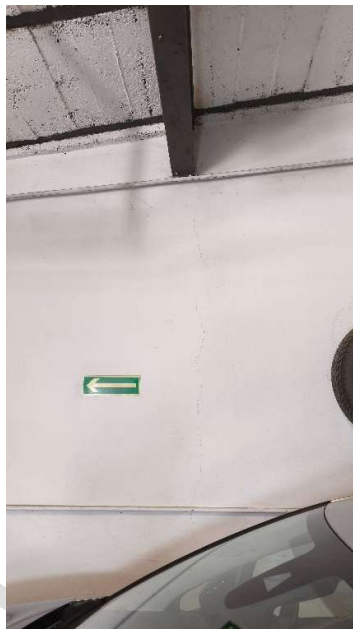
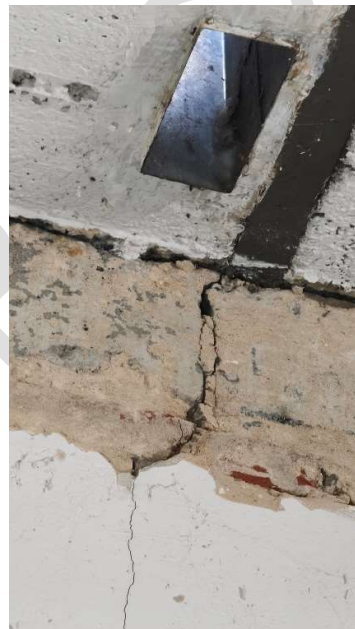
Rys. Zarysowania pod belkami stalowymi

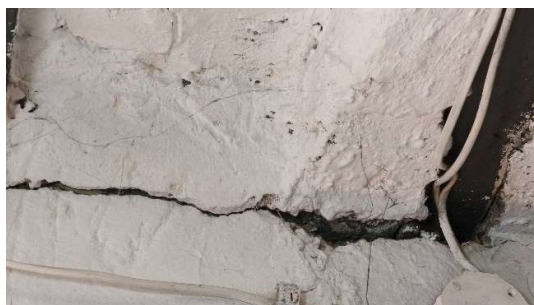
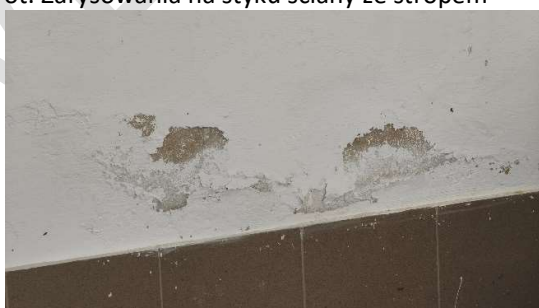
W obrębie ścian stwierdzono ponadto znaczne zawilgocenie materiału, miejscowe odspojenia tynków oraz lokalne ogniska korozji biologicznej. Obserwowane uszkodzenia są charakterystyczne dla długotrwałego oddziaływania wilgoci oraz degradacji warstw wykończeniowych.

Fot. Zawilgocenia ściany murowej

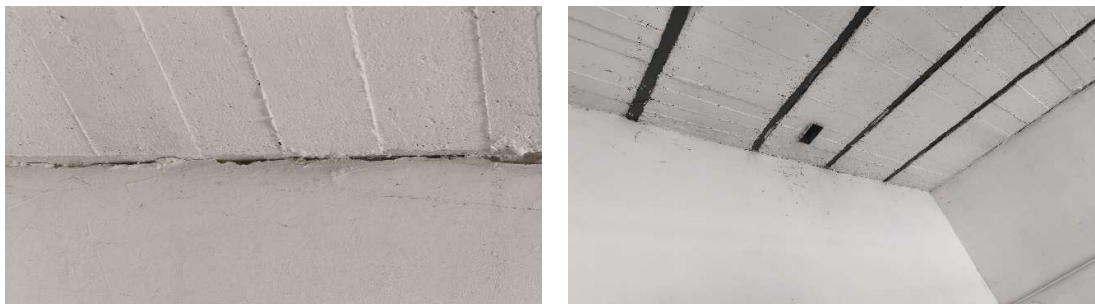
Dodatkowo stwierdzono poziome zarysowania na styku ścian ze stropem oraz lokalne rysy ukośne rozwijające się w narożach ścian. W górnej części jednej ze ścian zaobserwowano uszkodzenia związane z wcześniejszą przebudową polegającą na poszerzeniu otworu drzwiowego poprzez częściowe usunięcie ściany poprzecznej.

Fot. Zarysowania na styku ściany ze stropem

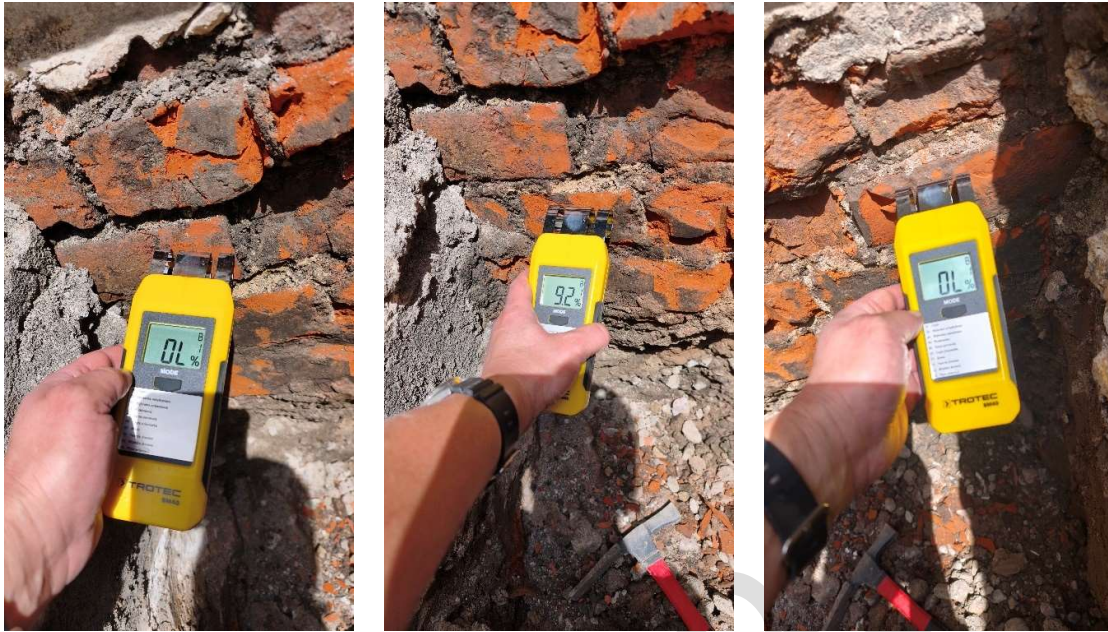
Fot. Pomiar wilgotności ławy fundamentowej poniżej poziomu posadowienia – wynik: ściana jest mokra lub silnie zawilgocona. ('0L' oznacza wilgotność >20%)

W przedmiotowych ławach fundamentowych, poniżej poziomu zero, pomiar wykazał, że ściany są silnie zawilgocone i mokre.

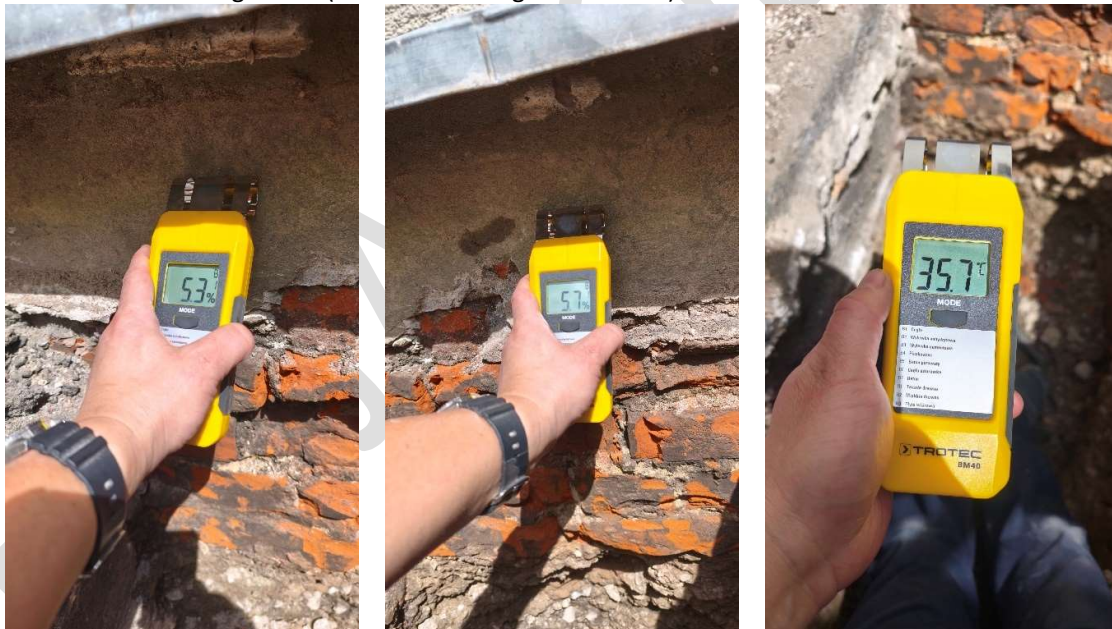
Fot. Pomiar wilgotności ławy fundamentowej w części powyżej poziomu terenu – wynik: ściana jest lekko zawilgocona

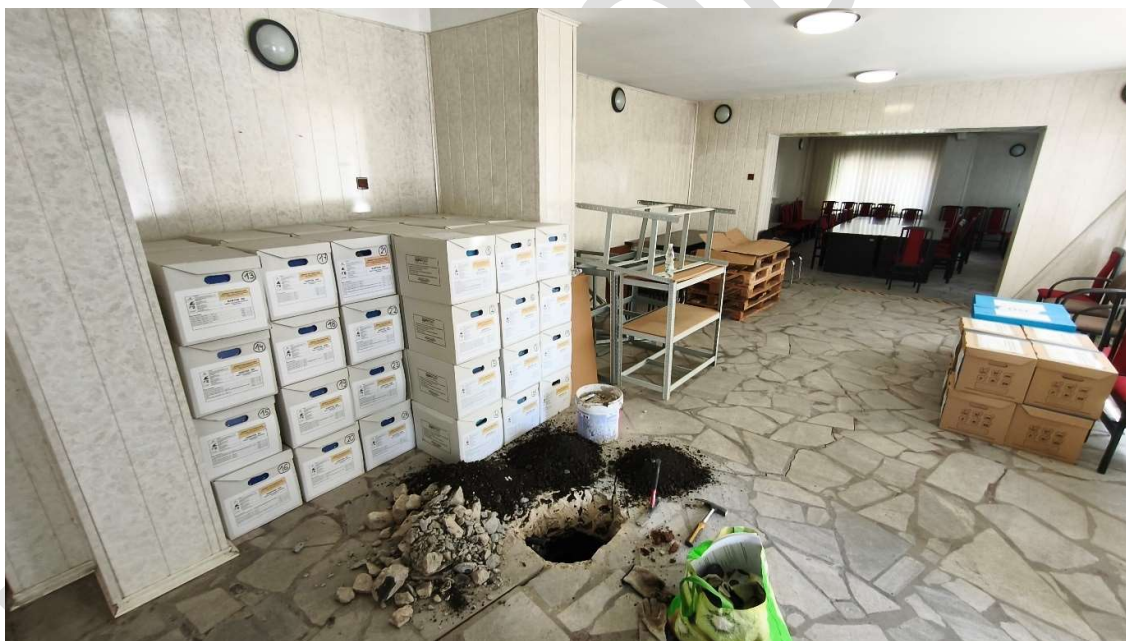
Fot. Uszkodzona posadzka. Widoczna odkrywka

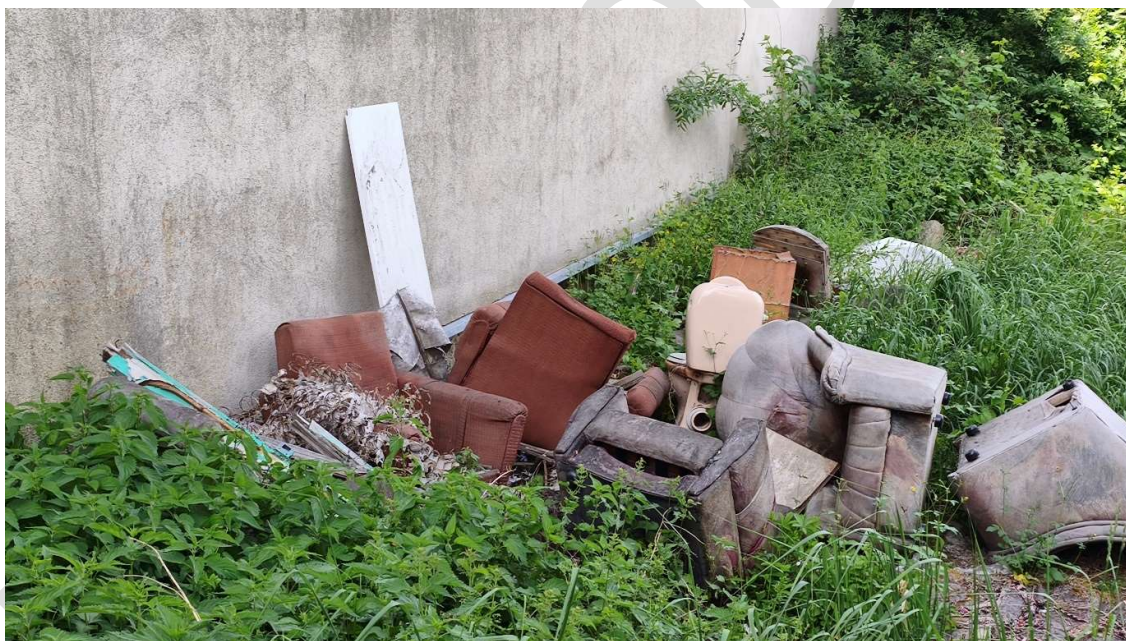
Fot. Zalegające odpady od strony wschodniej budynku. Zieleń niska utrudnia odprowadzenie wody.

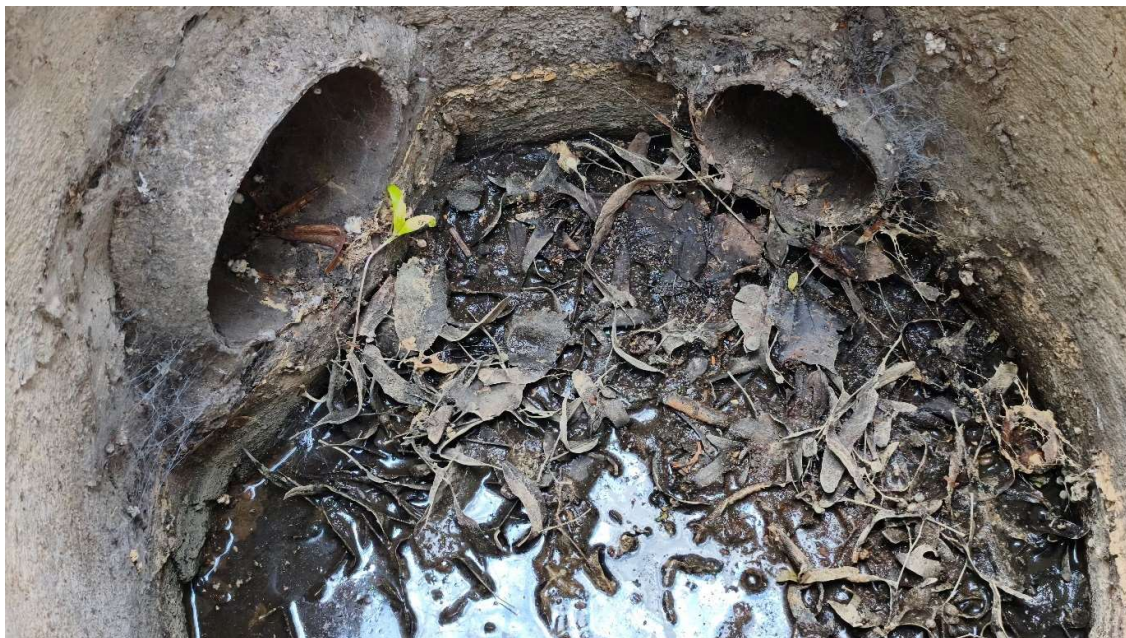
Fot. Częściowo niedrożny system kanalizacji deszczowej

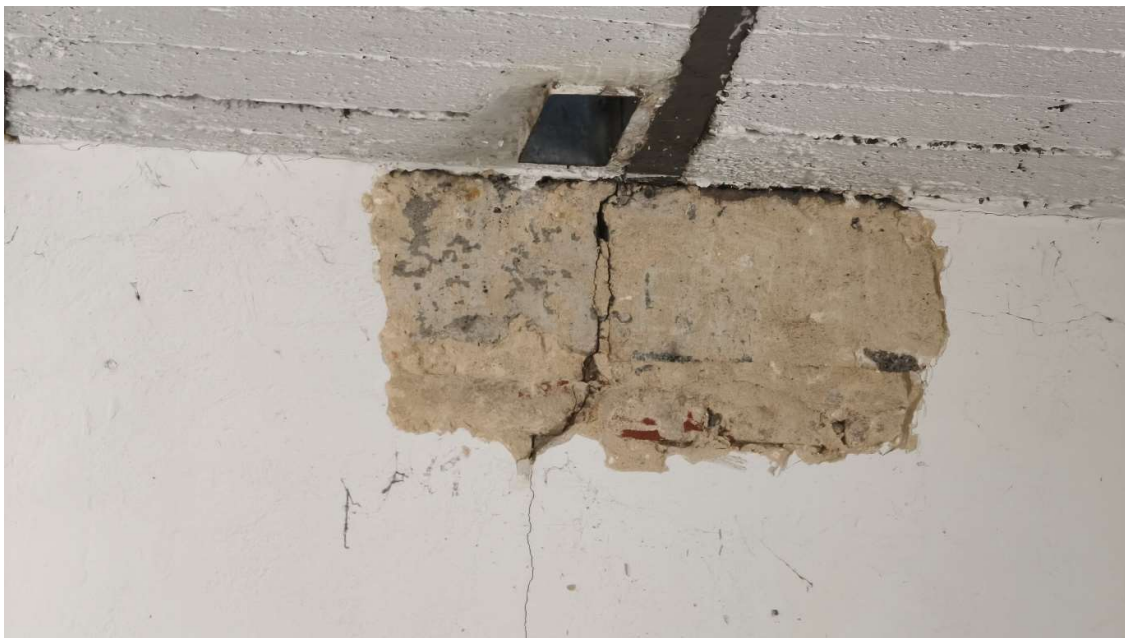
Fot. Uszkodzenia ściany w garażu
