Zaktualizowane zawiadomienie dotyczące bezpieczeństwa

Systemy MR firmy Philips

Wada komponentu cewki gradientowej mogącej powodować nagrzewanie się cewki i skutkującej wytwarzaniem dymu i/lub pożarem.

19 maja 2026

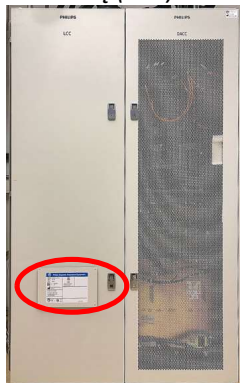
Ilustracja 2. Przednie drzwiczki szafy chłodzenia ciecżą (LCC).

- B. Szafa chłodzenia cieczą (LCC)
 - 3.1. Wejść do pomieszczenia technicznego.
 - 3.2. Zlokalizować szafę chłodzenia cieczą (LCC).
 - 3.3. Etykieta systemu znajduje się na przednich drzwiczkach szafy chłodzenia cieczą (patrz ilustracja 2).
 - 3.4. Zlokalizować nazwę produktu (model) i numer produktu (REF) na etykiecie identyfikacyjnej systemu (patrz ilustracja 3).

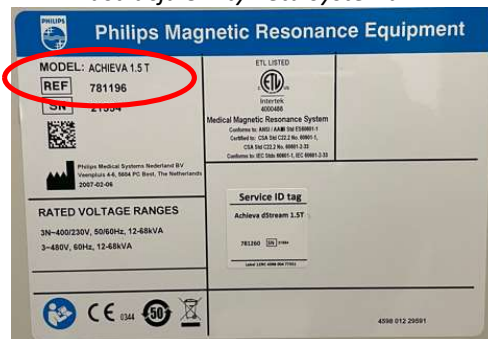
Ilustracja 3. Etykieta systemu.

Produkty, których dotyczy problem, w tym nazwa produktu (model) i numer produktu (REF), są wymienione poniżej. Na ilustracji 3 przedstawiono lokalizację nazwy produktu (modelu) i numeru produktu (REF) na etykiecie.

- A. Główna skrzynka rozdzielcza (gMDU)
 - 3.1. Wejść do pomieszczenia technicznego.
 - 3.2. Zlokalizować główną skrzynkę rozdzielczą (gMDU).
 - 3.3. Etykieta systemu znajduje się na przednich drzwiczkach głównej skrzynki rozdzielczej (patrz ilustracja 1).
 - 3.4. Zlokalizować nazwę produktu (model) i numer produktu (REF) na etykiecie identyfikacyjnej systemu (patrz ilustracja 3).

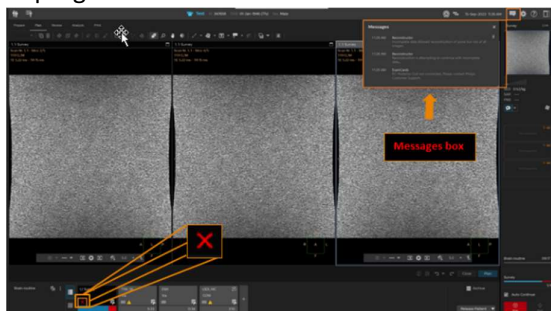
Ilustracja 5. Interfejs użytkownika oprogramowania w ver. R11.

- 4.3. Gdy dojdzie do przerwania skanowania, w oknie komunikatów wyświetlą się odpowiednie wiadomości oraz symbol (patrz przykłady na ilustracjach 5 i 6).
 - 4.3.1. Sprawdzić stan komunikatów o błędach w interfejsie użytkownika. Kliknąć okno komunikatów, aby je rozwinąć, jeśli poprzednie komunikaty są ukryte. Patrz pomarańczowe ramki na ilustracjach 5 i 6. Jeśli to możliwe, wyeliminować problem związany z wyświetlanym błędem i kontynuować skanowanie, np.:
 - „RF door must be closed while performing scan. Scan aborted.” („Drzwi ekranujące RF muszą być zamknięte podczas wykonywania skanu. Przerwano skanowanie.”)
 - „Patient support is moved while scanning, scan stopped.” („Stół pacjenta uległ przesunięciu podczas skanowania. Zatrzymano skanowanie.”)
 - „Coil A (or B) failure, coil disconnected?”. (Awaria cewki A (lub B). Cewka odłączona?)

4.3.2. Jeśli po przerwaniu skanowania którakolwiek z poniższych sytuacji wystąpi pięć razy z rzędu, należy natychmiast przerwać skanowanie i skontaktować się z serwisem firmy Philips w celu opisanego problemu:

4.3.3. Komunikat o błędzie „Gradient amplifier Rack Fault” („Awaria modułu wzmacniacza gradientowego”) występuje dwa razy z rzędu lub przed skanowaniem przerwany bez wystąpienia żadnego błędu bądź po skanowaniu przerwany bez wystąpienia żadnego błędu; w takim przypadku należy natychmiast zatrzymać skanowanie i skontaktować się z serwisem firmy Philips, aby opisać problem.

4.3.4. W przypadku wystąpienia którejkolwiek z sytuacji opisanej w punktach 4.3.2 lub 4.3.3 nie należy podejmować prób wykonywania kolejnych/dodatkowych skanów, w tym jakichkolwiek skanów z użyciem fantomu, do czasu sprawdzenia systemu przez przedstawiciela serwisu firmy Philips i dopuszczenia systemu do użytku.

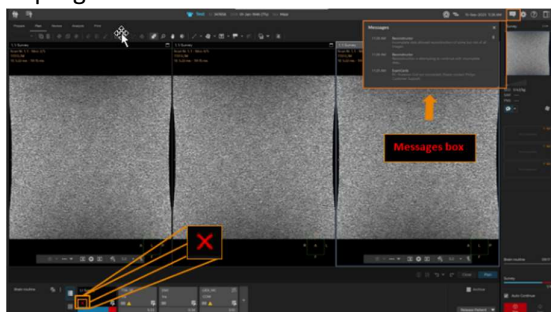
Ilustracja 5. Interfejs użytkownika oprogramowania w wer. R11.

- 4.3. Gdy dojdzie do przerwania skanowania, w oknie komunikatów wyświetlą się odpowiednie wiadomości oraz symbol (patrz przykłady na ilustracjach 5 i 6).
- 4.3.1 Sprawdzić stan komunikatów o błędach w interfejsie użytkownika. Kliknąć okno komunikatów, aby je rozwinąć, jeśli poprzednie komunikaty są ukryte. Patrz pomarańczowe ramki na ilustracjach 5 i 6. Jeśli to możliwe, wyeliminować problem związany z wyświetlanym błędem i kontynuować skanowanie, np.:
 - „RF door must be closed while performing scan. Scan aborted.” („Drzwi ekranujące RF muszą być zamknięte podczas wykonywania skanu. Przerwano skanowanie.”)
 - „Patient support is moved while scanning, scan stopped.” („Stół pacjenta uległ przesunięciu podczas skanowania. Zatrzymano skanowanie.”)
 - „Coil A (or B) failure, coil disconnected?”. (Awaria cewki A (lub B). Cewka odłączona?)

- 4.3.2 Jeśli po przerwaniu skanowania którakolwiek z poniższych sytuacji wystąpi pięć razy z rzędu, należy natychmiast przerwać skanowanie i skontaktować się z serwisem firmy Philips w celu opisanie problemu:
 - Brak komunikatu o błędzie w oknie komunikatów
 - Znaczenie komunikatu o błędzie nie jest jasne
- 4.3.3 Komunikat o błędzie „Gradient amplifier Rack Fault” („Awaria modułu wzmacniacza gradientowego”) występuje dwa razy z rzędu lub przed skanowaniem przerwany bez wystąpienia żadnego błędu bądź po skanowaniu przerwany bez wystąpienia

żadnego błędu; w takim przypadku należy natychmiast zatrzymać skanowanie i skontaktować się z serwisem firmy Philips, aby opisać problem.

- 4.3.4 W przypadku wystąpienia którejkolwiek z sytuacji opisanej w punktach 4.3.2 lub 4.3.3 nie należy podejmować prób wykonywania kolejnych/dodatkowych skanów, w tym jakichkolwiek skanów z użyciem fantomu, do czasu sprawdzenia systemu przez przedstawiciela serwisu firmy Philips i dopuszczenia systemu do użytku.
