PILNE: DZIAŁANIE NAPRAWCZE DOTYCZĄCE WYROBU MEDYCZNEGO

Temat: System MOSAIQ może nie załadować dostosowanego planu przesunięcia linii podstawowej w trakcie prowadzenia leczenia w systemie Unity w przypadku wystąpienia błędu komunikacyjnego podczas procesu wysyłania.

Produkt: MOSAIQ z Unity

Klasyfikacja:	Ważne zawiadomienie dotyczące bezpieczeństwa	Numer referencyjny FCO: 371-01-MSQ-022
Opis	MOSAIQ może nie ładować dostosowanego planu przesunięcia linii podstawowej podczas leczenia przez system Unity

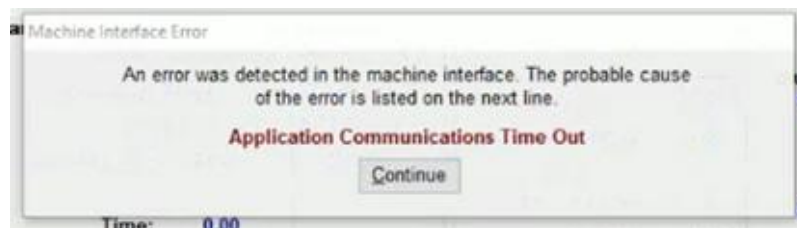
Ilustracja 14. Komunikat Machine Interface Error (Błąd interfejsu maszyny)

Jeśli podczas transferu planu BLS pojawi się komunikat o błędzie „Application Communication Time Out” (Przekroczono limit czasu komunikacji aplikacji) (Ilustracja 1), kliknij przycisk Continue (Kontynuuj), a następnie:

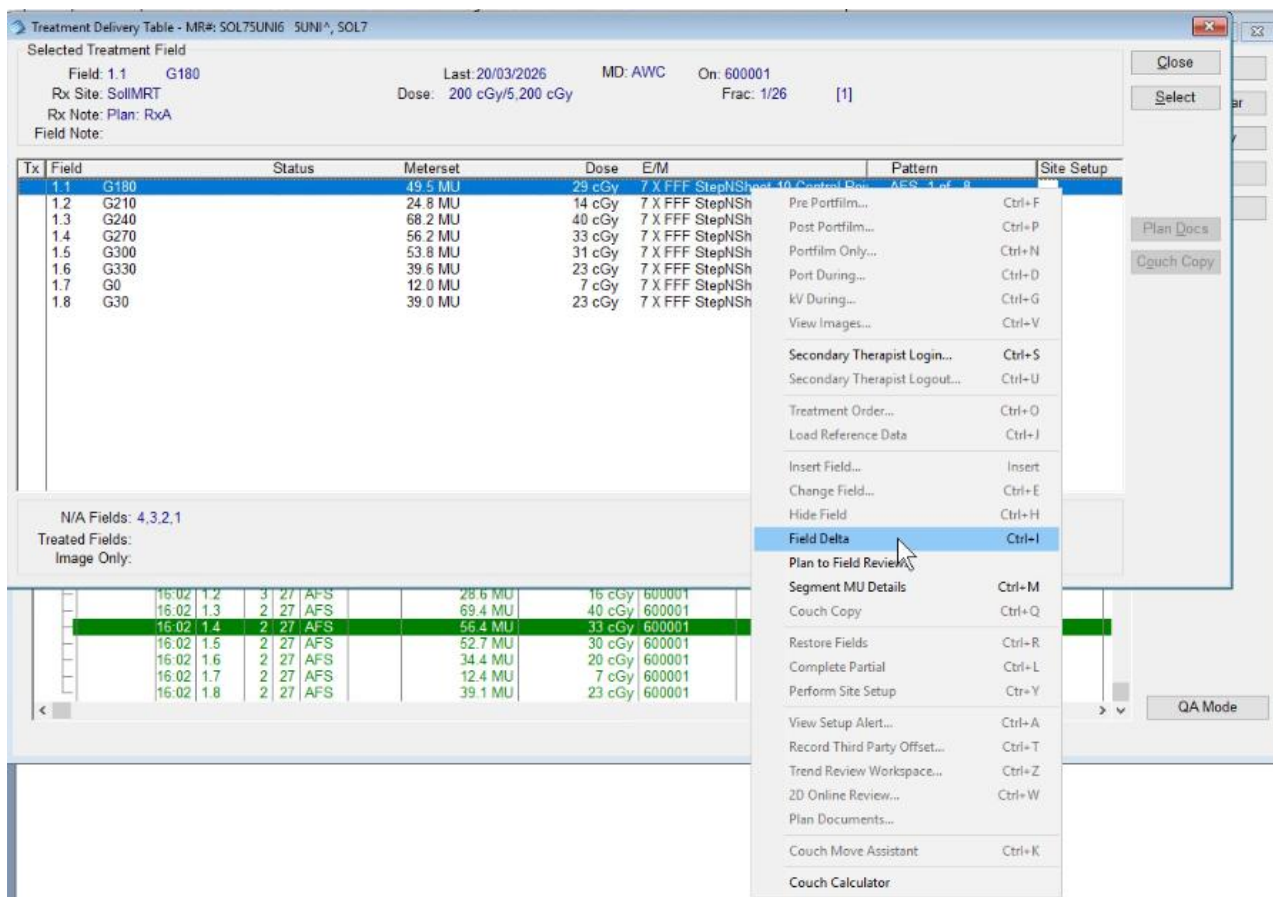
Ilustracja 22. Wybór wartości delta pola

1. Przejdź do Tabeli przebiegu leczenia.
2. Kliknij prawym przyciskiem myszy odpowiednie pole i wybierz opcję „Field Delta” (Wartość delty pola) z menu podręcznego (Ilustracja 2).
3. Jeśli wartość pola uległa zmianie zgodnie z oczekiwaniami, pojawi się komunikat ostrzegawczy (Ilustracja 3), wówczas kliknij „Yes” (Tak), aby wyświetlić szczegóły.
4. W oknie szczegółów (Ilustracja 4) sprawdź, czy data ostatniej edycji zgadza się z datą ostatniego przesłania danych BLS z systemu Monaco.
5. Jeśli wartość delty pola sygnalizuje, że pole uległo zmianie zgodnie z oczekiwanym znacznikiem czasu, można kontynuować leczenie.
6. Jeśli po sprawdzeniu wartości delty pola pewne kwestie nadal pozostają niejasne, zakończ bieżącą sesję terapeutyczną i postępuj według przebiegu pracy planu finalizacyjnego.

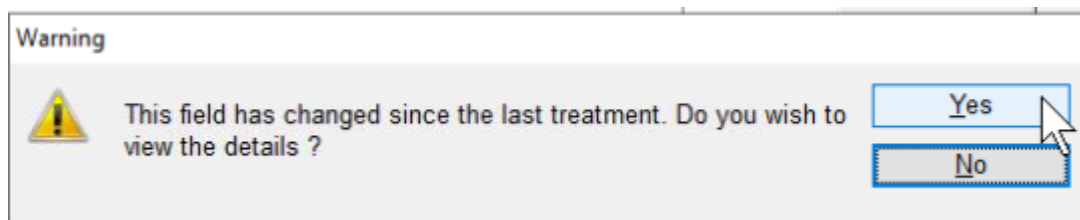
Ilustracja 33. Komunikat ostrzegawczy dotyczący zmiany pola

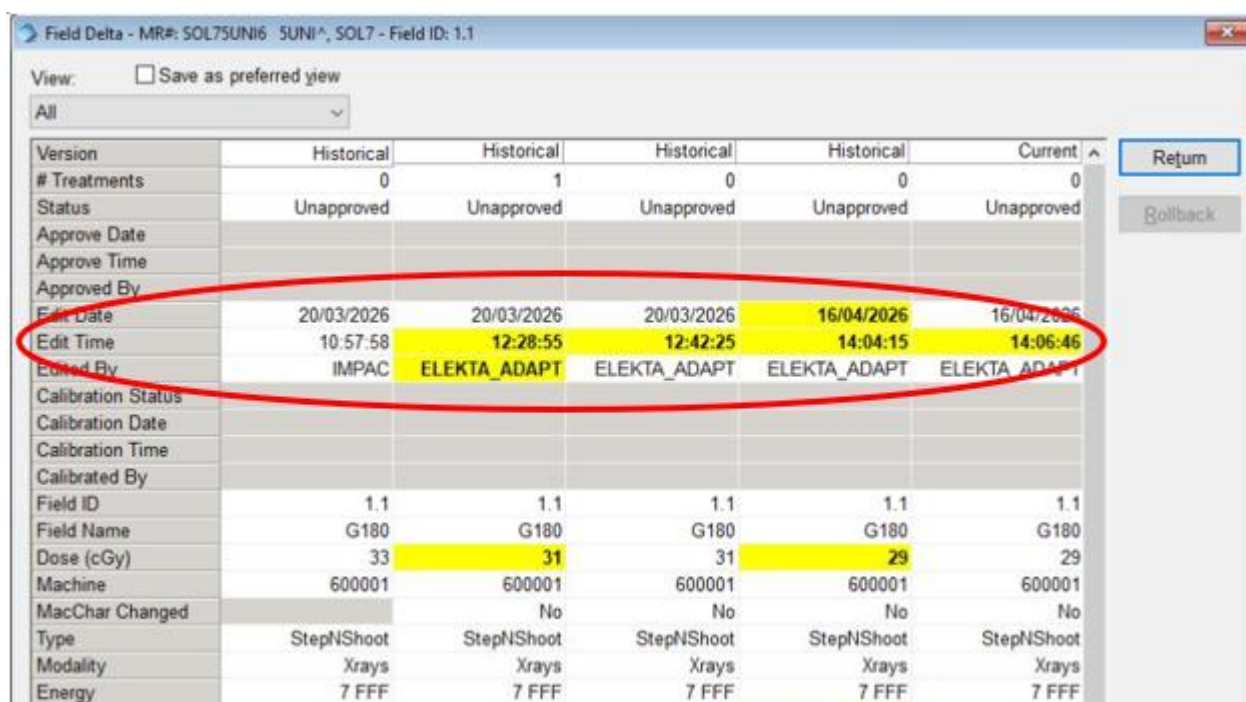
Ilustracja 44. Okno szczegółów wartości delta pola z wyświetlanym znacznikiem czasu edycji godziny
