RAPORT Z INSPEKCJI SZCZEGÓŁOWEJ OBIEKTU MOSTOWEGO

Nr: **013/00033**

Rodzaj obiektu: **most drogowy**

Rodzaj przeszkody: **rzeka Jeziorna
odcinek pomiędzy jeziorami Buszenko i Buszno**

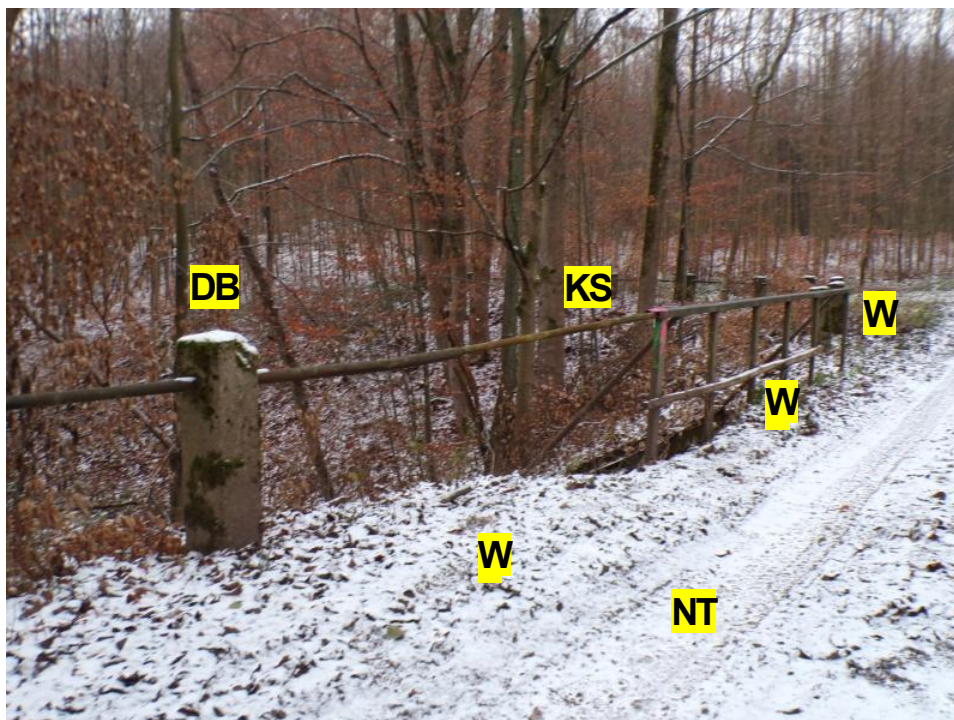
Fot. 1. Widok na most od strony północnej

- w linii kolejin występują duże deformacje nawierzchni
- wzdłuż balustrady na moście i dojazdach jest zgromadzony grunt, błoto i roślinność
- na dojazdach występują balustrady ochronne z rur stalowych na słupkach betonowych, balustrady obsuwają się z gruntem, rury są skorodowane

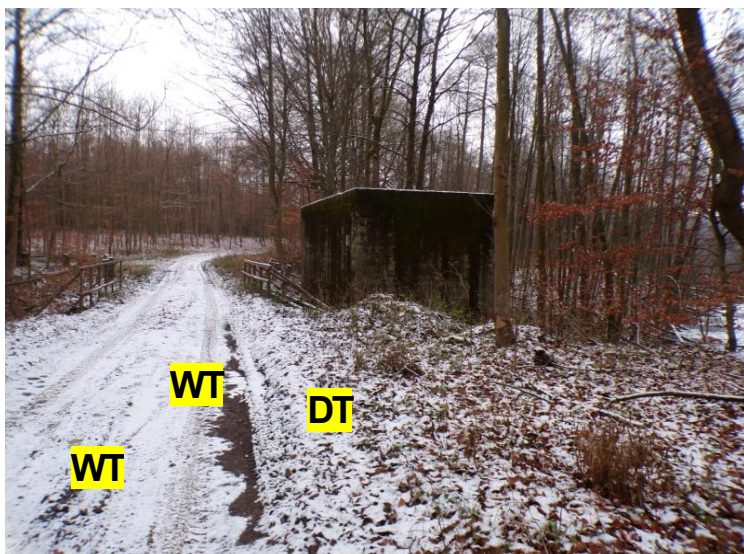
Fot. 2. Widok na jezdnię mostu i lokalizację budynku nieczynnej służby:

- pobocza zawyżone utrudniają odwodnienie nawierzchni,
- nawierzchnia brukowa na dojazdach jest zdeformowana

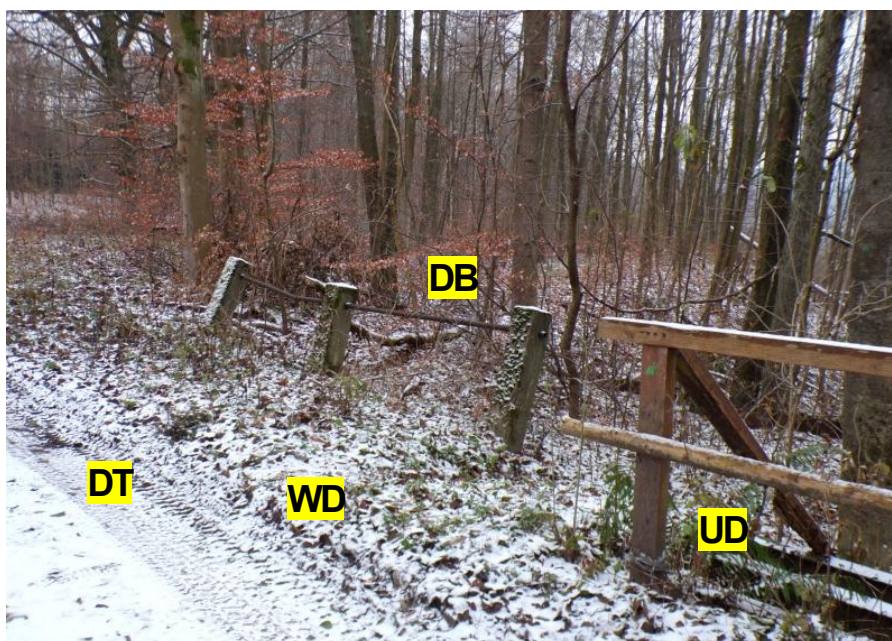
Fot. 3. Widok na teren przy drodze od strony południowej

- nawierzchnia gruntowa skoleinowana
- zawyżone pobocze utrudnia odwodnienie
- obsunęła się skarpa na dojeździe wraz z balustradą

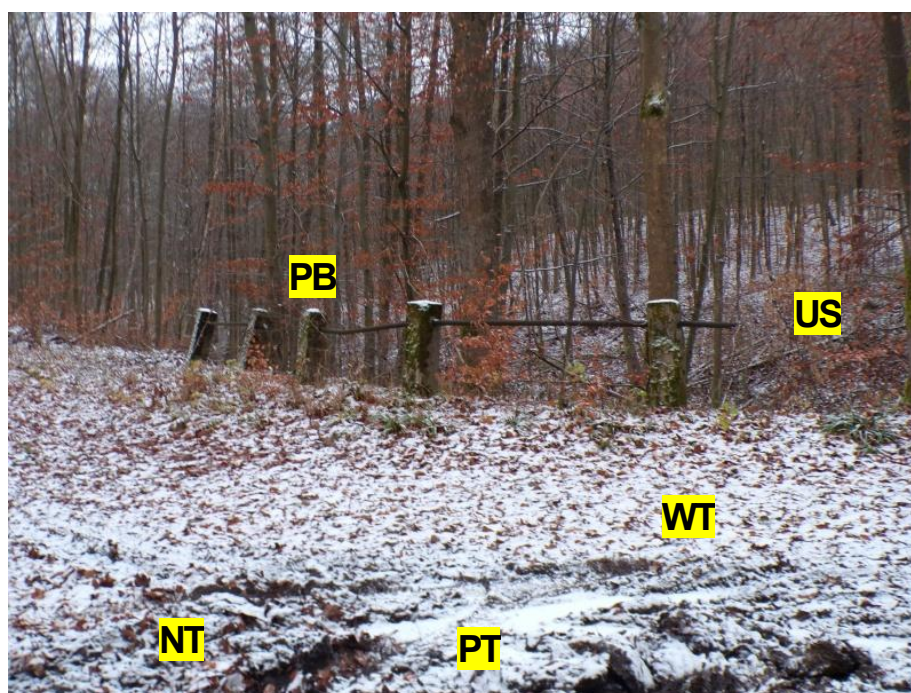
Fot. 4. Widok na teren skrzyżowania od strony północnej:

- głębokie skoleinowania w nawierzchni na skrzyżowaniu
- słupki balustrady obsuwają się ze skarpą
- brak rury pochwyty balustrady

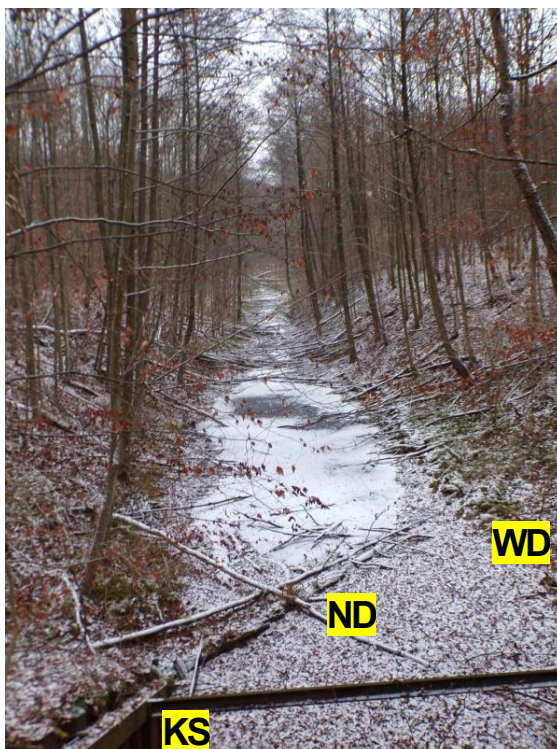
Fot. 5. Widok na koryto rzeki od wylotu:
– niski stan wody, koryto ulega powolnej naturalizacji
– końce skrzydeł wylotu są stabilizowane ramą rozporową

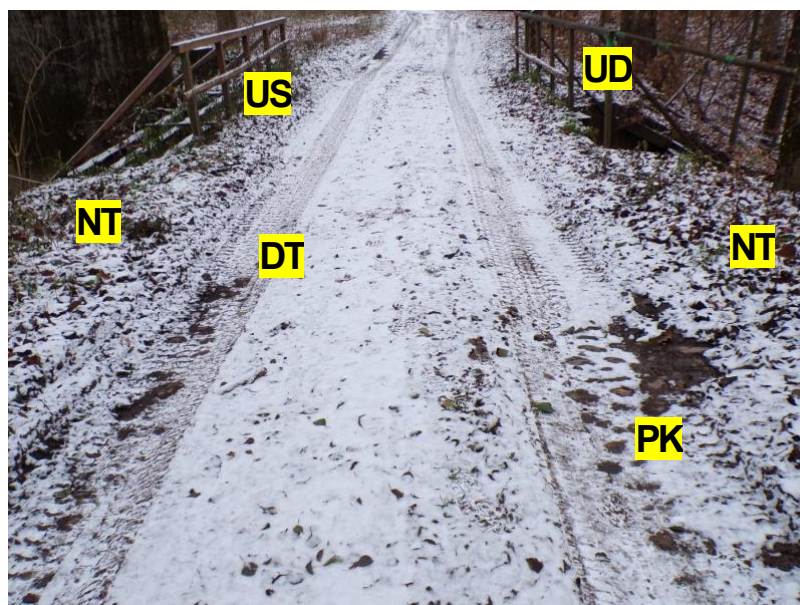
Fot. 6. Widok na południowy dojazd do mostu
– za odcinkiem przejściowym nawierzchnia brukowcowa
– zawyżone pobocza utrudniają odwodnienie kolein

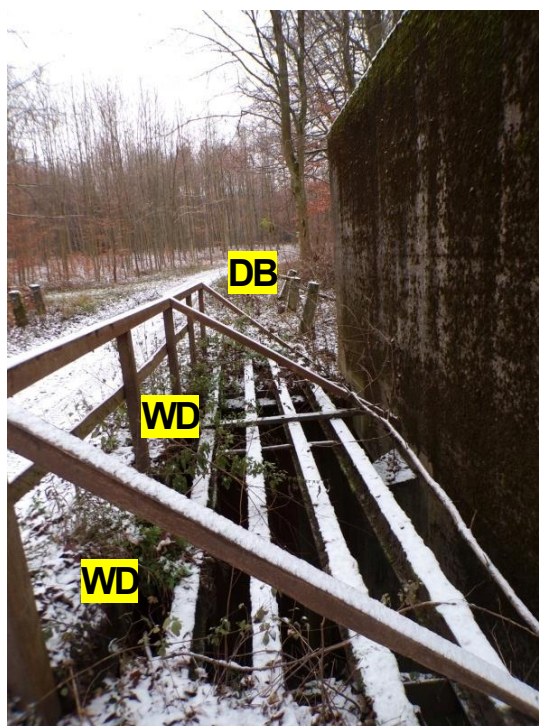
Fot. 7. Widok na część boczną mostu, od strony śluzy

- brak wygrodzenia przed wejściem na ruszt z belek.
- odkładanie się gruntu i wegetacja roślin przy krawędzi mostu wzdłuż balustrady.

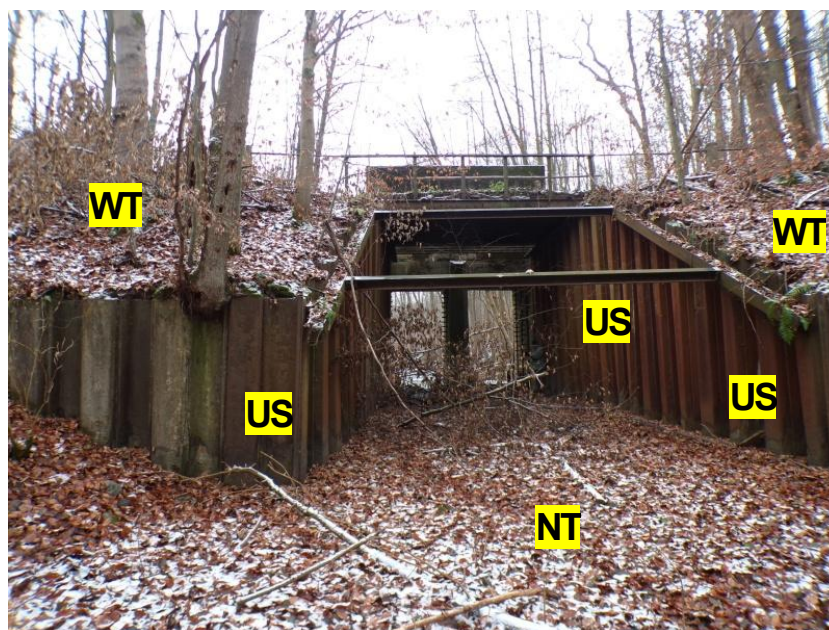
Fot. 8. Widok na wylot mostu od strony jeziora Buszno:

- konstrukcje skrzydeł i ścian z grodzic stalowych Larssen i belek HEB są skorodowane, występują przecieki przez zamki
- skarpy są obrosnięte drzewami, warstwa humusu przesypuje się przez głowice ścianek
- głowice ścianek z grodzic są pochylone ku sobie po ok. 15 cm

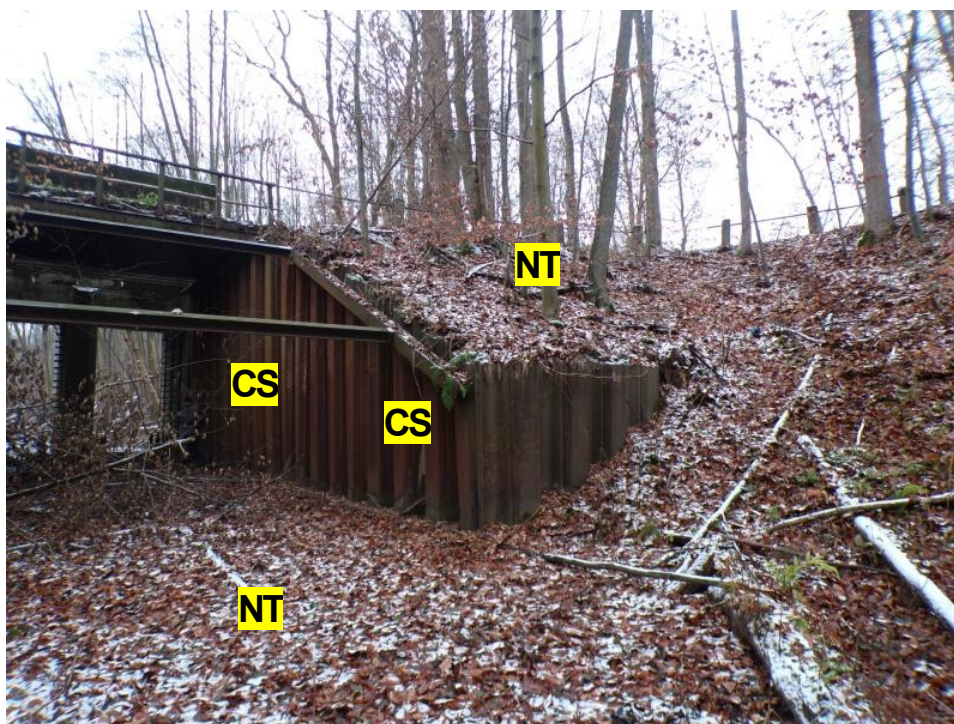
Fot. 9. Widok na zakończenie skrzydła przyczółka od wylotu
– silna korozja podpór i ram rozporowych skrzydeł
– naturalizacja skarp grobli, humus przesypuje się przez głowice ścianek

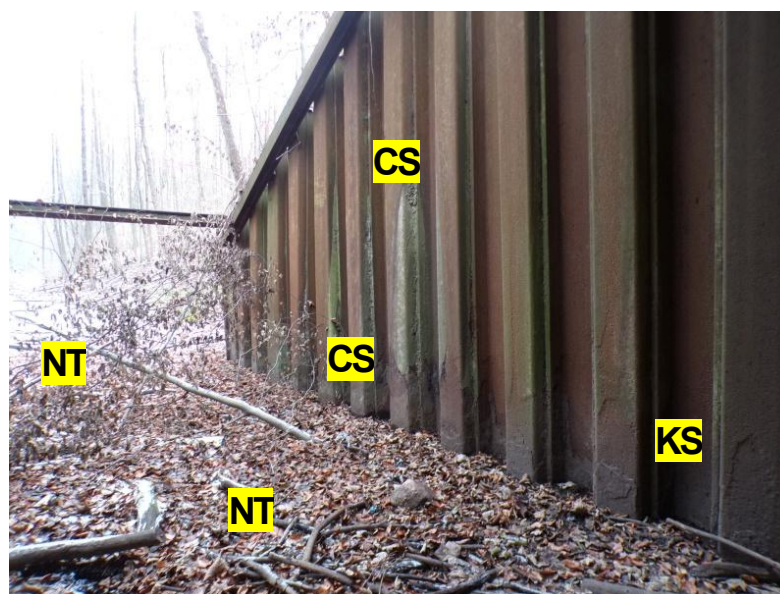
Fot. 10 . Widok na wylot mostu od strony jeziora Buszno:
– konstrukcja skrzydeł i ścian z grodzic stalowych Larssen i belek HEB
– występują przecieki oraz duża korozja ścianek i zamków grodzic, lokalnie zamki pękają
– zaleganie materiału organicznego w korycie

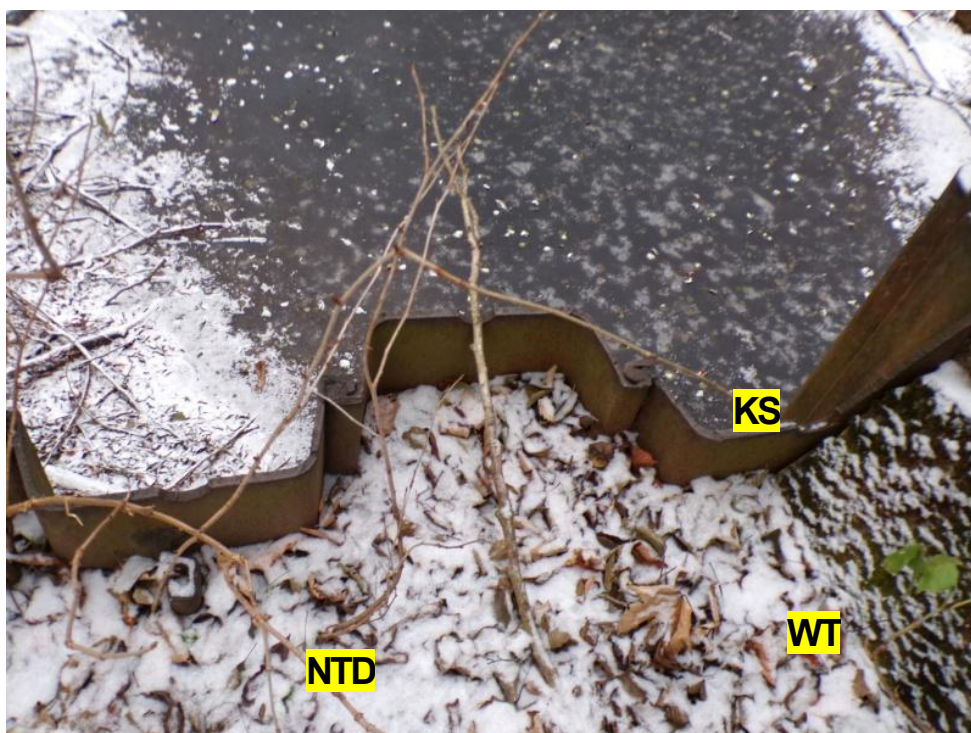
Fot. 11. Szczegół łączenia grodzic na zamki stalowe:
– głowica ścianki odchyła się, brak ściągow, kotew czy bet. ocze pu

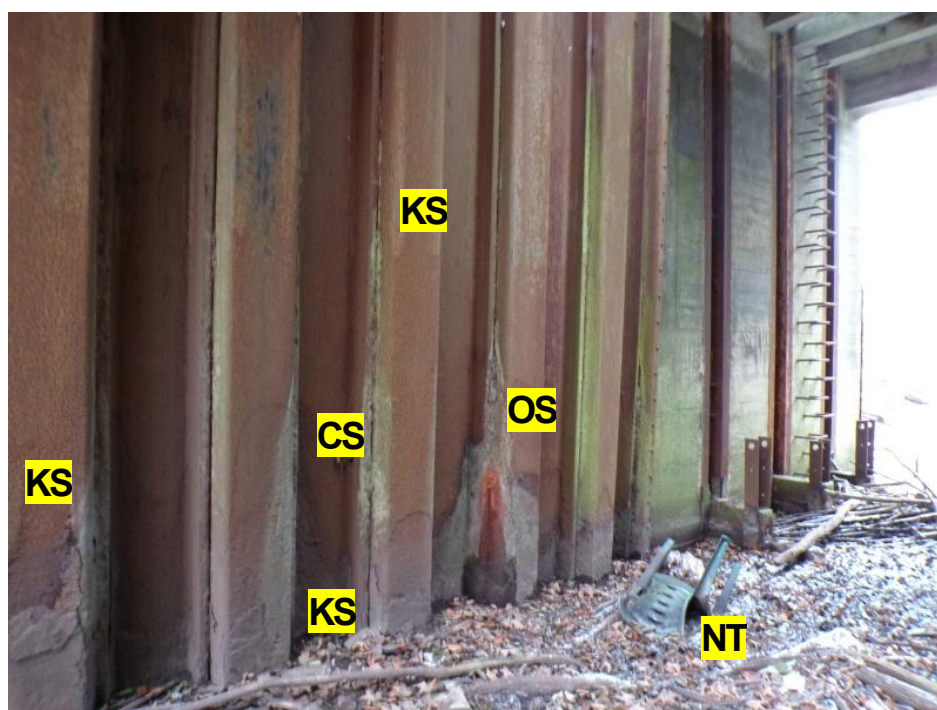
Fot. 12. Widok na strefę połączenia ścian wylotu z grodzic i ściany służą z przewodnikami
– ubytki korozyjne ścianek grodzic przy dnie wynoszą 5-7 mm, lokalnie występują perforacje
– zanieczyszczenia organiczne i bytowe w korycie

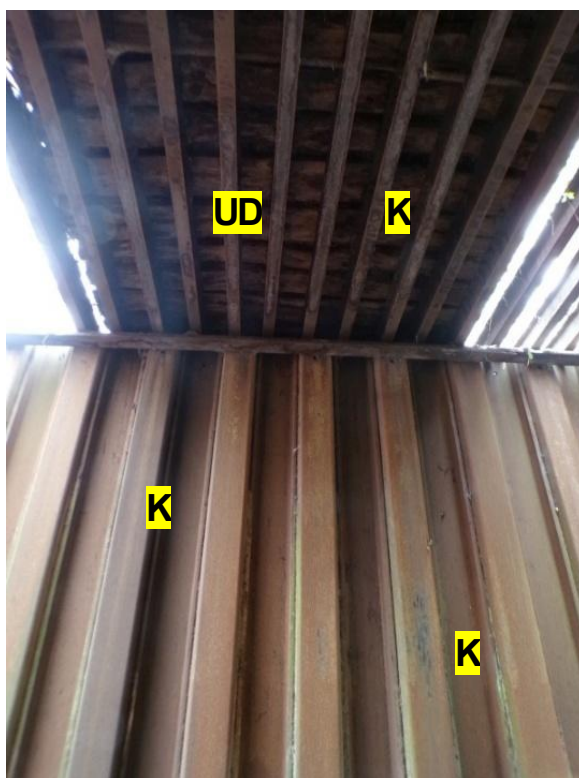
Fot. 13. Widok na ściankę stalową podpory w miejscu oparcia przęsła z 11 szt. belek I280 – ogólna korozja stali grodzic oraz rusztu stalowego przęsła

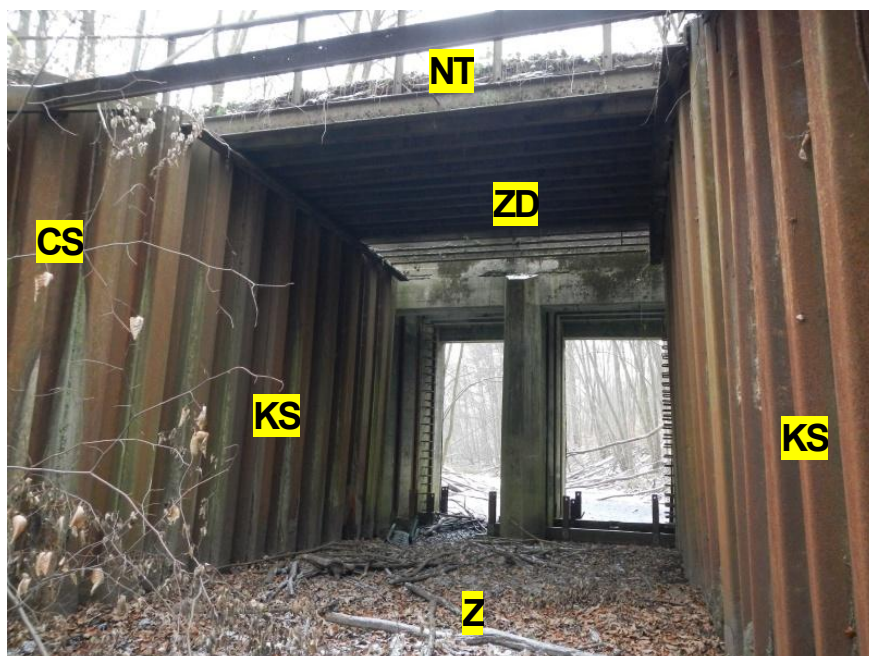
Fot. 14. Widok ogólny ścian wylotu, w tle ściany nieczynnej śluzy:
– korozja powierzchniowa i wżerowa grodzic, (90 lat eksploatacji w agresywnych gruntach rodzimych – namuły/torfy)
– występują duże przecieki na zamkach
– ścianki stalowe zbiegają się górą ku sobie

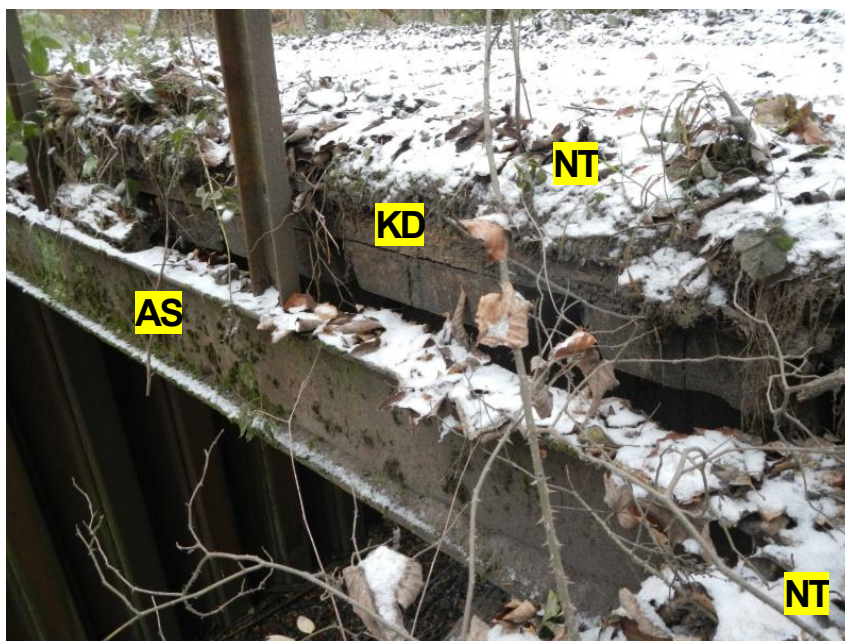
Fot. 17. Widok z boku na przęsło – szczegół nawierzchni drewnianej
 – odkładanie się wzdłuż krawędzi przęsła naniesionego na most gruntu
 – skrajny dźwigar główny ze śladami korozji, zanieczyszczony i porośnięty mchem
 – brak odbojnicy na pomoście
