IMWENTARYZACJA USZKODZEŃ KONSTRUKCJI - RZUT PARTERU

| Temat:<br>PRZEBUDOWA I ROZBUDOWA BUDYNKU MAGAZYNOWEGO ZE ZMIANĄ SPOSOBU<br>UŻYTKOWANIA NA WOLEWODZKI MAGAZYN PRZEWODOWODZOWY | | | | PRZEBUDOWA I ROZBUDOWA BUDYNKU MAGAZYNOWEGO ZE ZMIANĄ SPOSOBU<br>UŻYTKOWANIA NA WOLEWODZKI MAGAZYN PRZEWODOWODZOWY | | | |
| Tytuł<br>rysunku:<br>IMWENTARYZACJA USZKODZEŃ – RZUT PARTERU | | | | IMWENTARYZACJA USZKODZEŃ – RZUT PARTERU | | | |

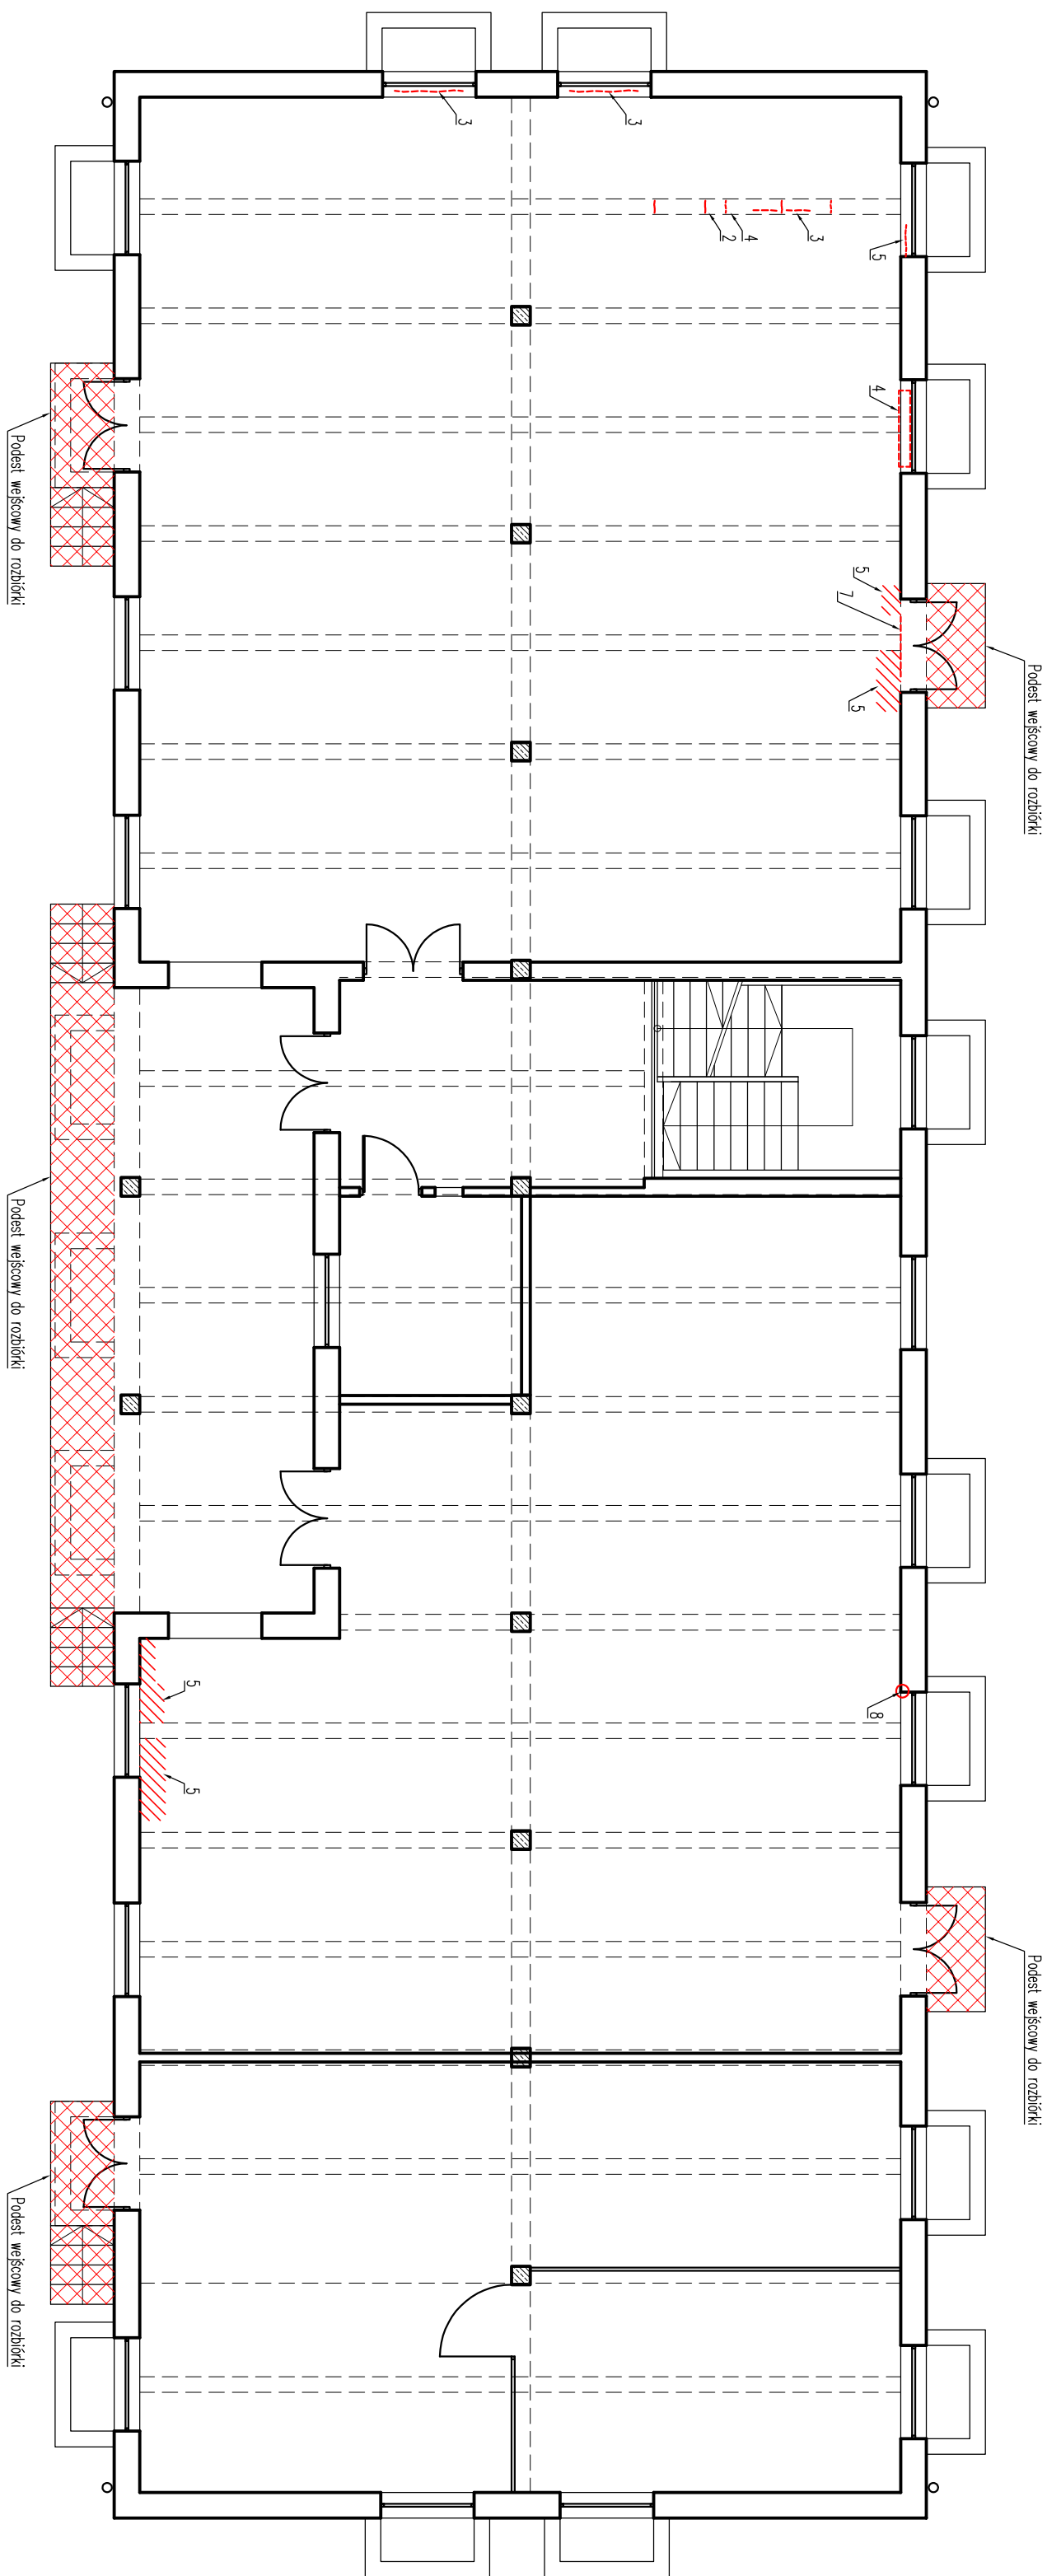
- UWAGI:
- 1 Przebiegające korodujące strzemiona
  - 2 Przebiegające korodujące strzemiona
  - 3 Rysy podłużne na otulinie belki/ nadproża od korodującego pęczniejącego zbrojenia podłużnego
  - 4 Pęczniejąca otulina pod korodującymi strzemionami/ zbrojeniem podłużnym
  - 5 Odsłonięcie korodujące zbrojenie dolne płyty stropowej
  - 7 Rysy na boku nadproża na wys. 15cm od spodu
  - 8 Uszkodzony narożnik, odsłonięta otulina nadproża
