Pilne zawiadomienie dotyczące bezpieczeństwa

Tryb zmienny infuzji (Flex Infusion Mode) SynchroMed™ – aplikacja programatora klinicznego A810

Marzec 2026 r.

Nr katalogowy firmy Medtronic: FA1536

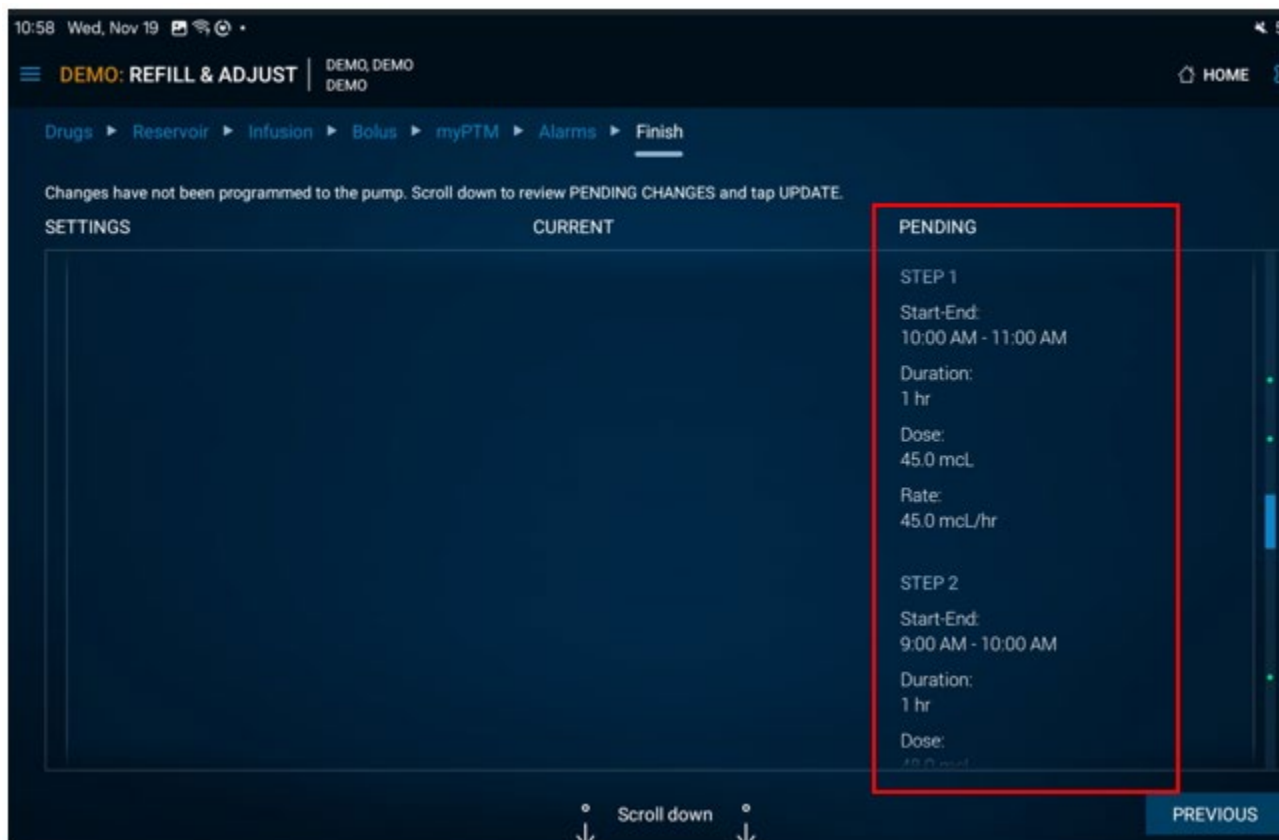
Podczas programowania pompy SynchroMed za pomocą aplikacji programatora klinicznego (CP), modelu A810, w trybie zmiennym infuzji, etapy infuzji powinny być automatycznie ułożone w kolejności od najwcześniejszej do najpóźniejszej. Jednak w rzadkich przypadkach etapy mogą być wyświetlane w niewłaściwej kolejności (patrz Ilustracja 1). Wówczas zaprogramowany schemat infuzji w trybie zmiennym nie zostanie wykonany w zamierzonym czasie lub może nie zostać wykonany w ogóle.

Szybkość podstawowa będzie nadal podawana zgodnie z zamierzeniami, ale ponieważ etapy zmienne nie będą wykonane, może to doprowadzić do infuzji zbyt małej dawki leku. Podczas następnego pobrania danych z pompy aplikacja CP A810 wyświetli ostrzeżenie informujące o tym, że ustawienia infuzji są nieprawidłowe wraz z poleceniem ponownego wprowadzenia ustawień infuzji.

Ilustracja 1 przedstawia przykład pochodzący z ekranu Finish (Koniec) pokazujący, że etapy infuzji w trybie zmiennym są skonfigurowane poza kolejnością, przy czym Krok 1 rozpoczyna się o godzinie 10:00, a Krok 2 o godzinie 9:00.

Ilustracja 1 - etapy infuzji w trybie zmiennym poza kolejnością na ekranie Finish (Koniec)

- Etapy infuzji w trybie zmiennym należy zaprogramować w kolejności chronologicznej.
- Przed zakończeniem programowania potwierdzić na ekranie Finish (Koniec), że wszystkie etapy zostały przedstawione w kolejności chronologicznej (od najwcześniejszego do najpóźniejszego).
- Jeśli etapy nie są ułożone w porządku chronologicznym, należy zmienić ich kolejność.
