# ST14 Battery

**8997 8489 00 / TMG22URE0099**

**Raport**

**EPIROC FABRYCZNA 7A**

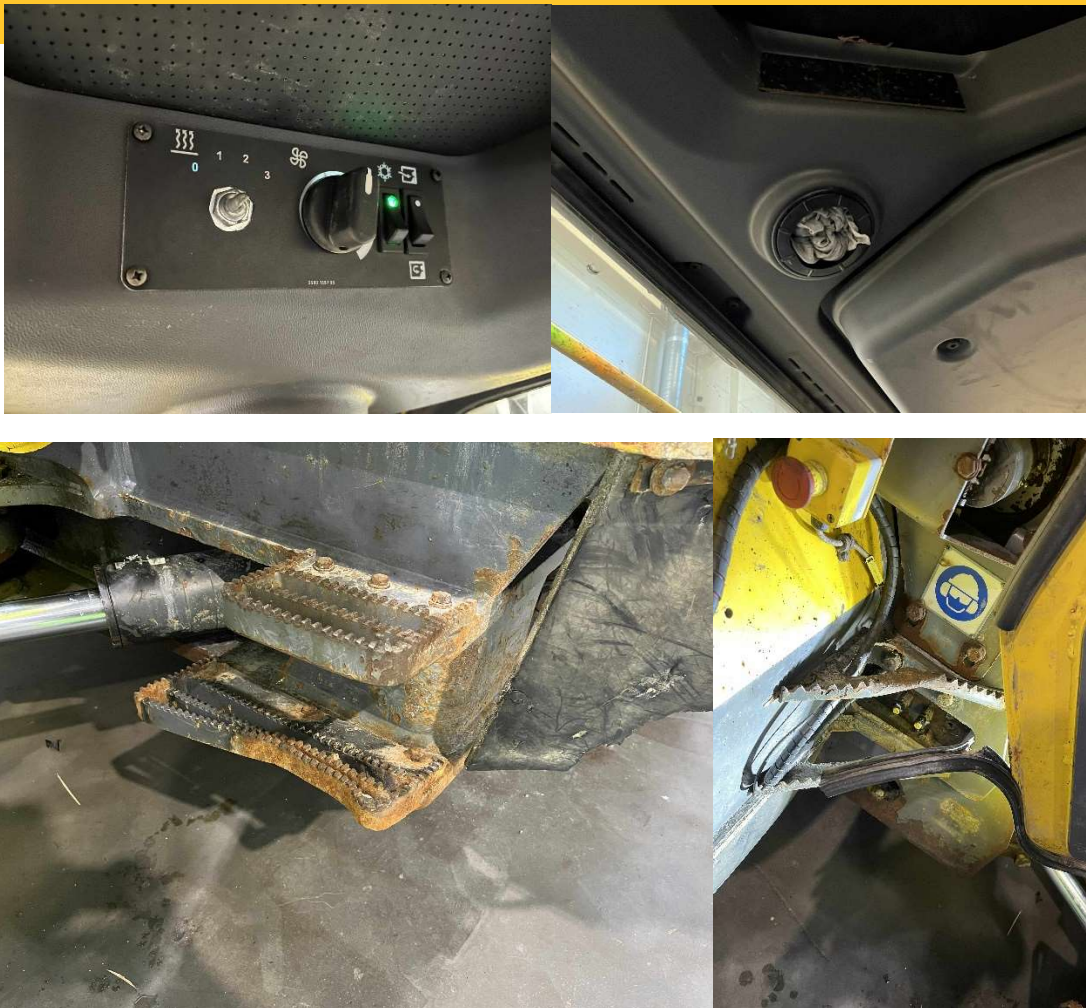
Stan kabiny oceniono jako dobry, przy czym wymaga ona przeprowadzenia prac porządkowych. Podczas oględzin stwierdzono: uszkodzenie siedziska fotela, brak kratki wentylacyjnych, zagięcie stopnia, uszczelkę drzwi kabiny wykonaną z kilku fragmentów z widocznymi rozdarciami oraz brak pokrętła panelu sterowania temperaturą.

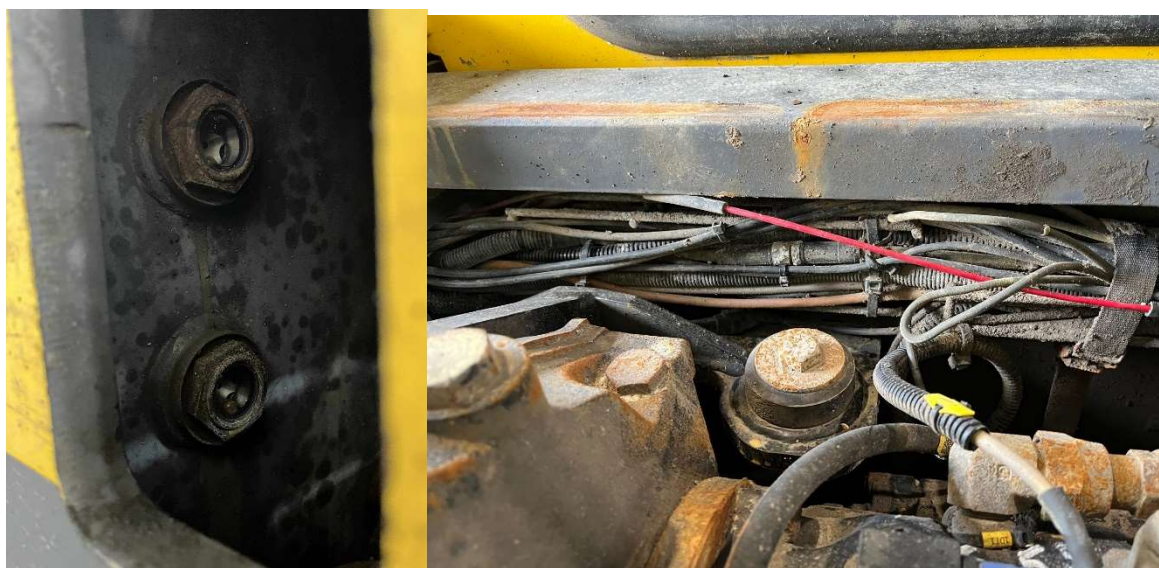
## 5. Rama główna

Układ hydrauliczny i rama środkowa – zalecana jest wymiana oleju hydraulicznego wraz z kompletem filtrów (poziom oleju w zbiorniku znajduje się poniżej wartości minimalnej). Niezbędne jest oczyszczenie wnętrza ramy z nagromadzonych zanieczyszczeń, a także prawidłowe ułożenie przewodów w korytkach oraz zabezpieczenie detekcji ANSULA.

Miejsce pod baterią zostało oczyszczone z urobku, stan ramy nie budzi zastrzeżeń, nie stwierdzono również wycieków z instalacji hydraulicznej. Stan zaworów, przyłączy oraz zakuć węży oceniono jednak jako bardzo słaby. Ponadto zaobserwowano, że obie chłodnice są zapocone.
