<p>Nr ew. 35007306</p>	<p>DOKUMENTACJA FOTOGRAFICZNA</p> <p>z dnia 11.03.2020</p>	<p>Karta nr 1.1</p>

DOKUMENTACJA USZKODZEŃ

z dnia 11.03.2020 i 14.07.2020

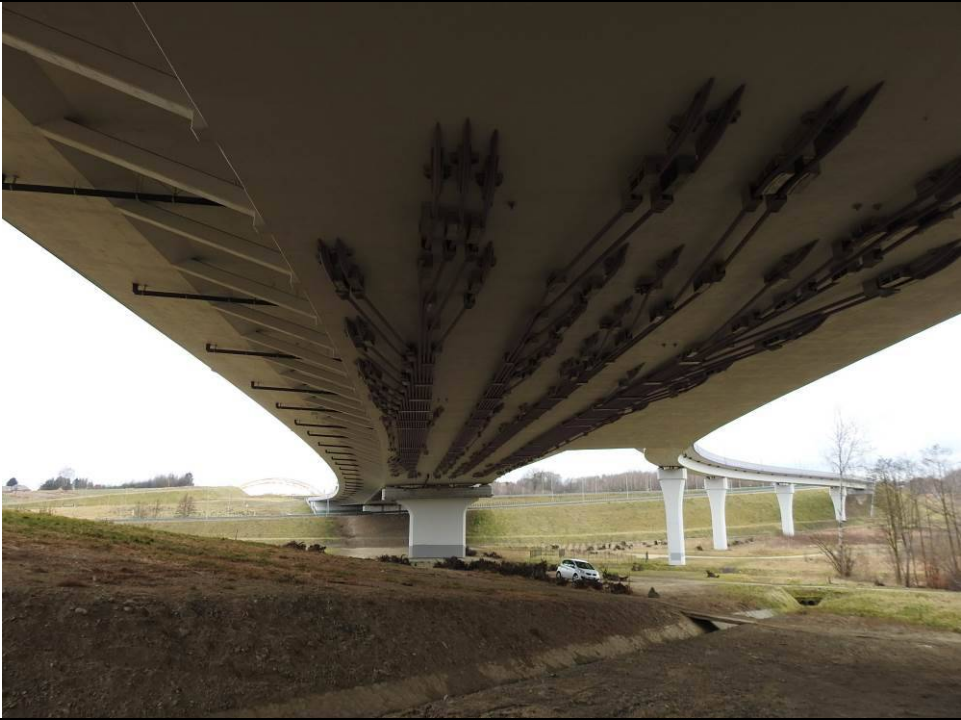
<p>Fot. 3 Widok na spód ustroju nosnego. Widoczne kable spreżenia zewnętrznego.</p>

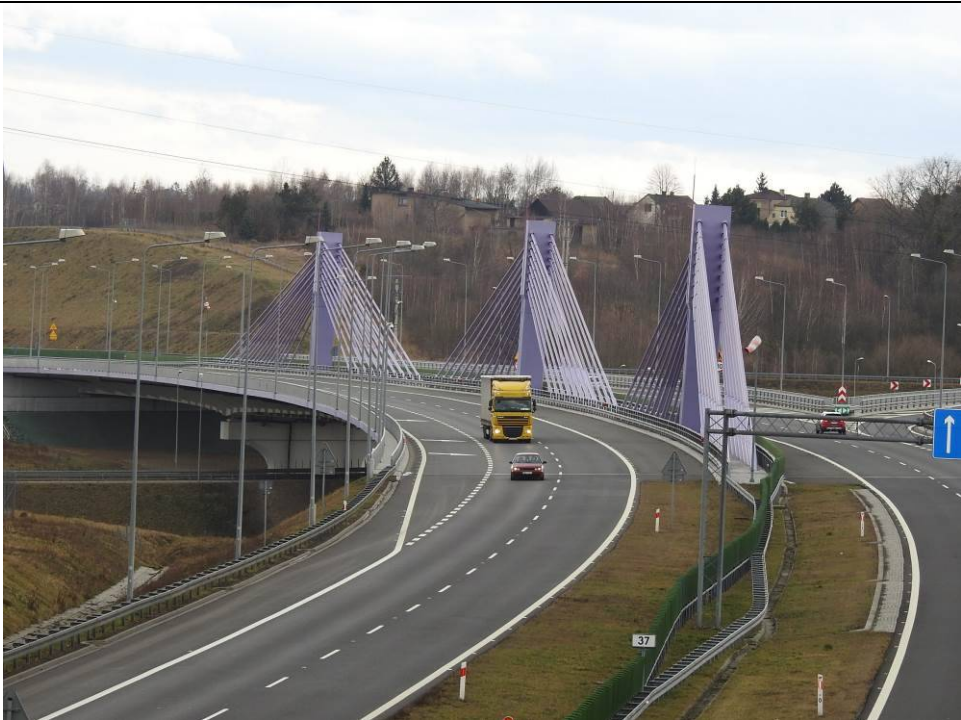
<p>Fot. 4 Widok na obiekt od strony Gliwic.</p>

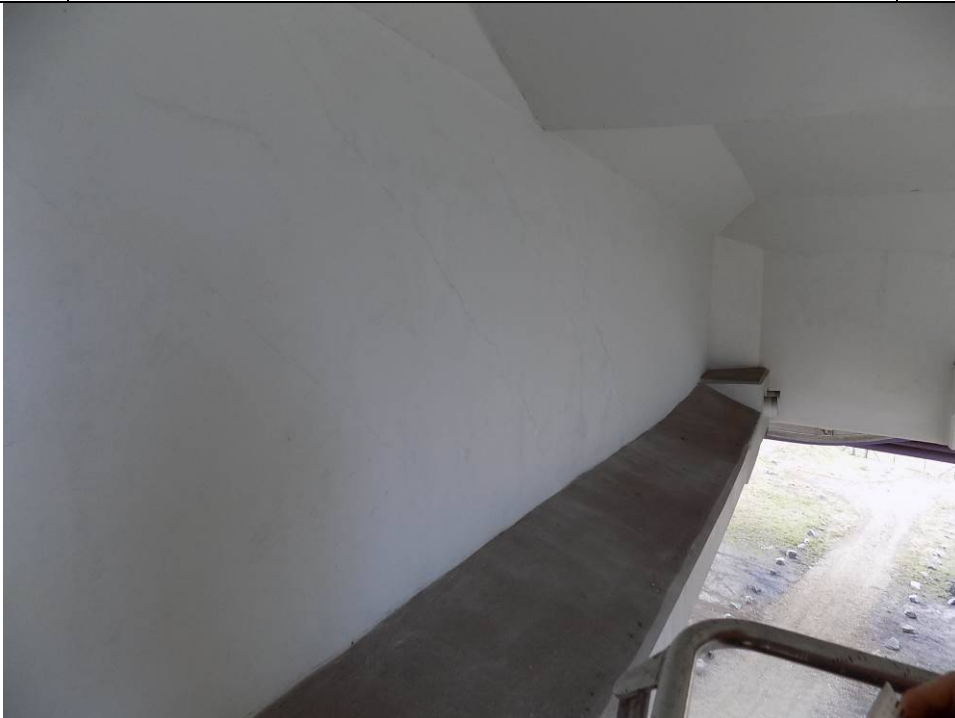
Fot. 1 Widok na przeponę pomiędzy obiektem głównym a estakadą. Widoczne rysy ukośne na przeponie.

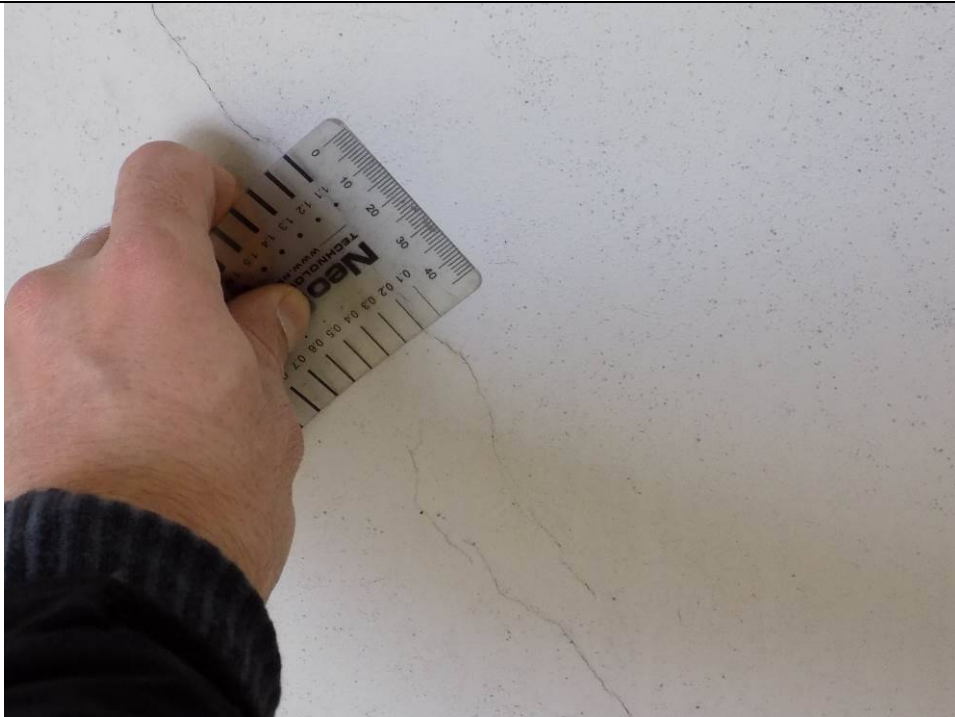
Fot. 2 Pomiar rozwartości rys na przeponie od strony zewnętrznej (0,2 mm).

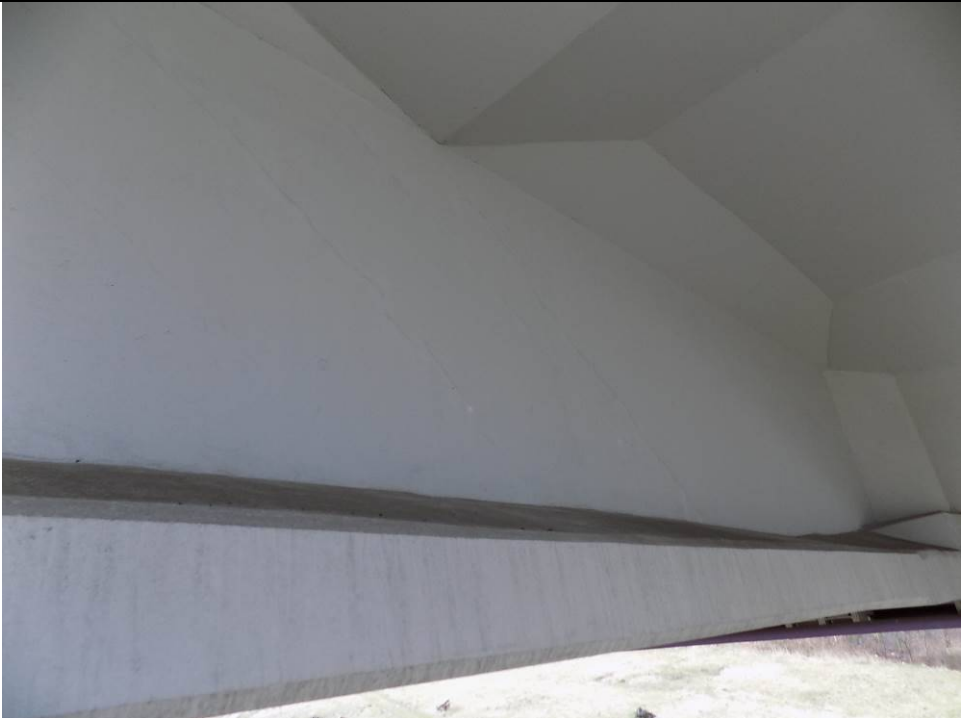
<p>Fot. 3 Widok na przeponę. Widoczne rysy ukośne.</p>

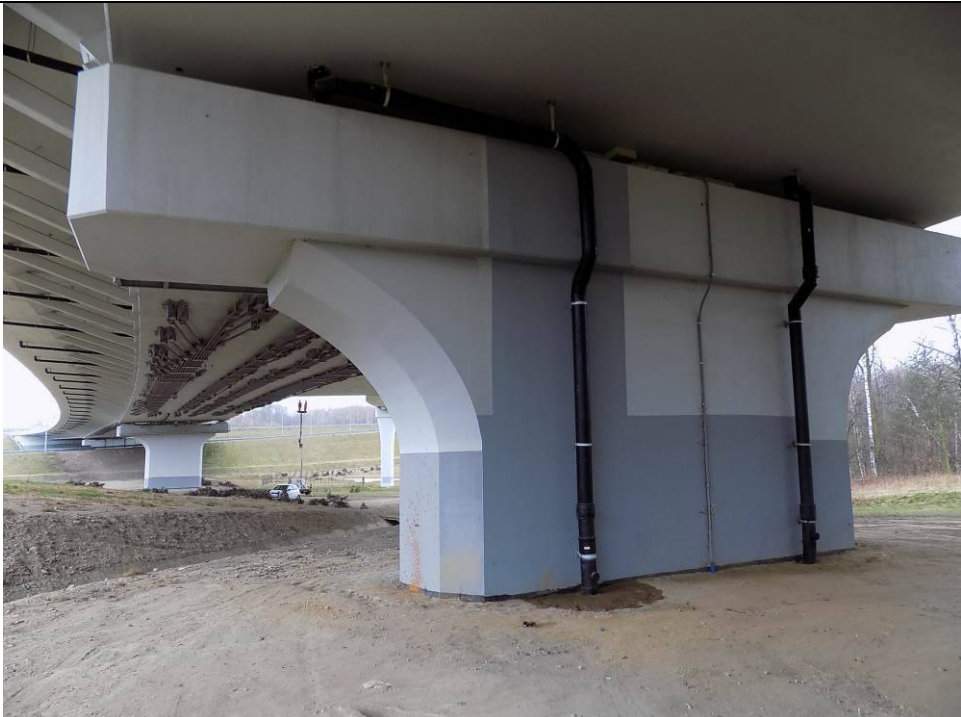
<p>Fot. 4 Widok na podporę w osi B. Widoczne zawilgocenia gruntu świadczące o nieszczelności kolektora odwodnienia.</p>

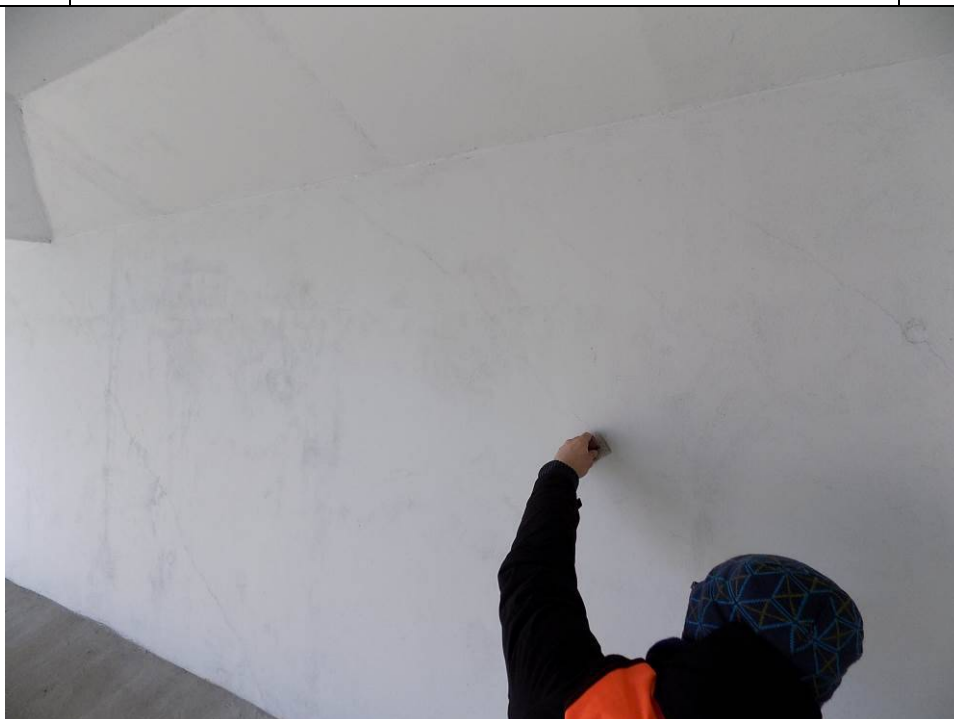
Fot. 5 Widok na pomiar rys ukośnych na przeponie.

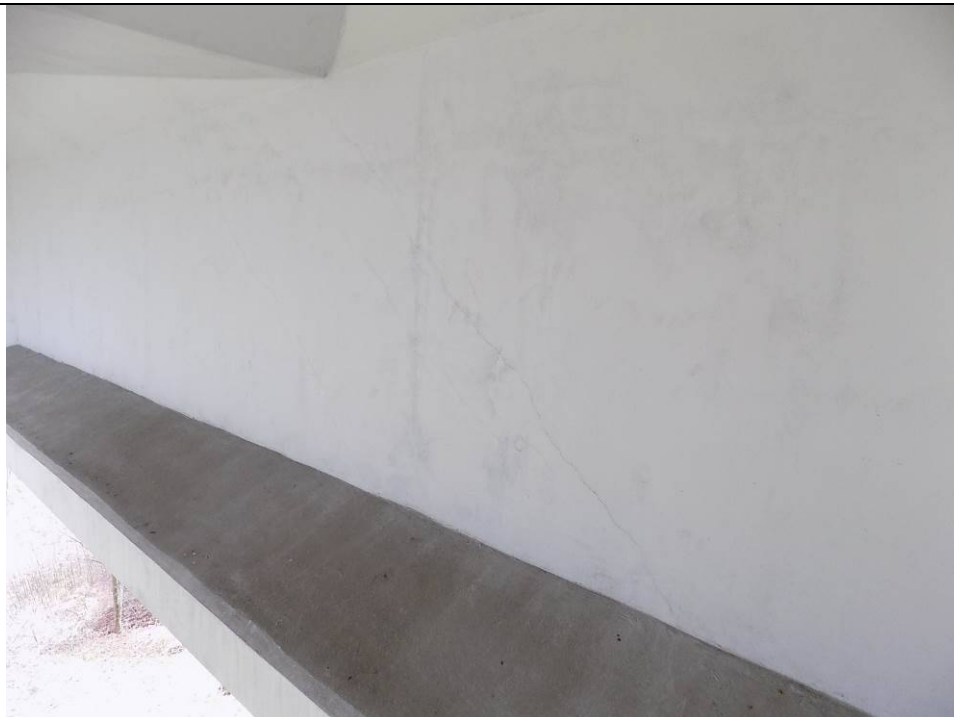
Fot. 6 Widok na rysę ukośną na przeponie. Rysa 0,3 mm.

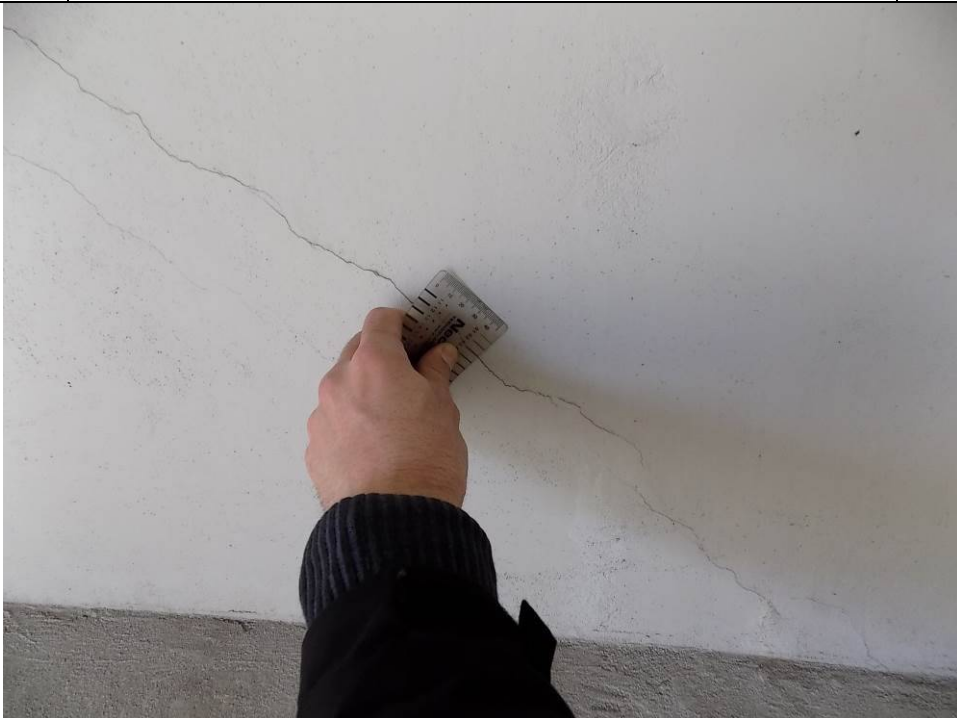
Fot. 7 Pomiar rysy ukosnej na przeponie 0,3 mm.

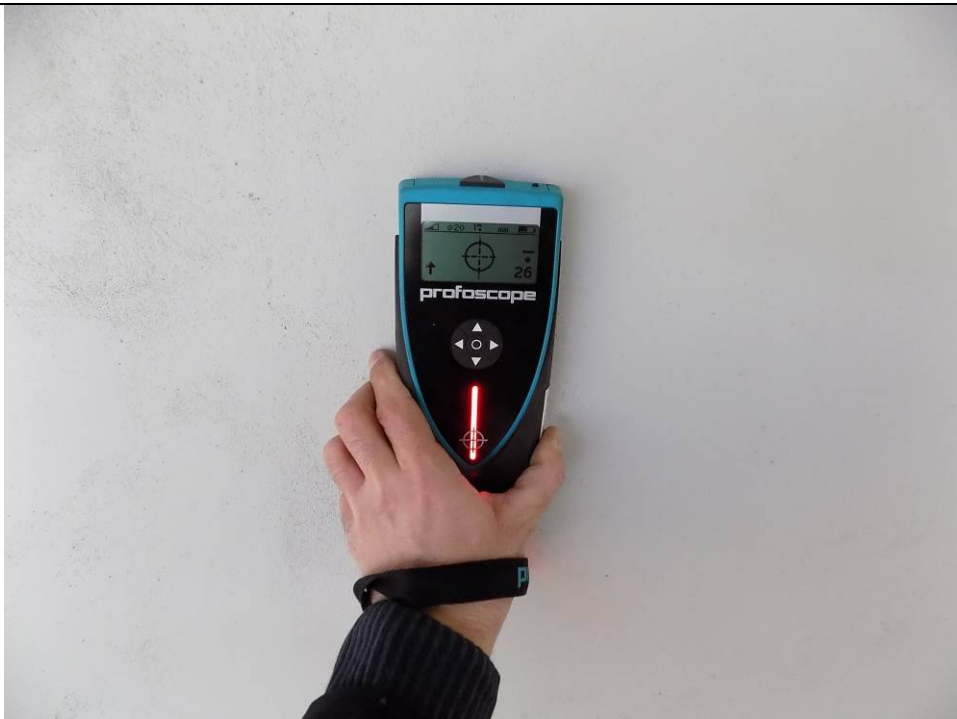
Fot. 8 Pomiar otuliny na przeponie.

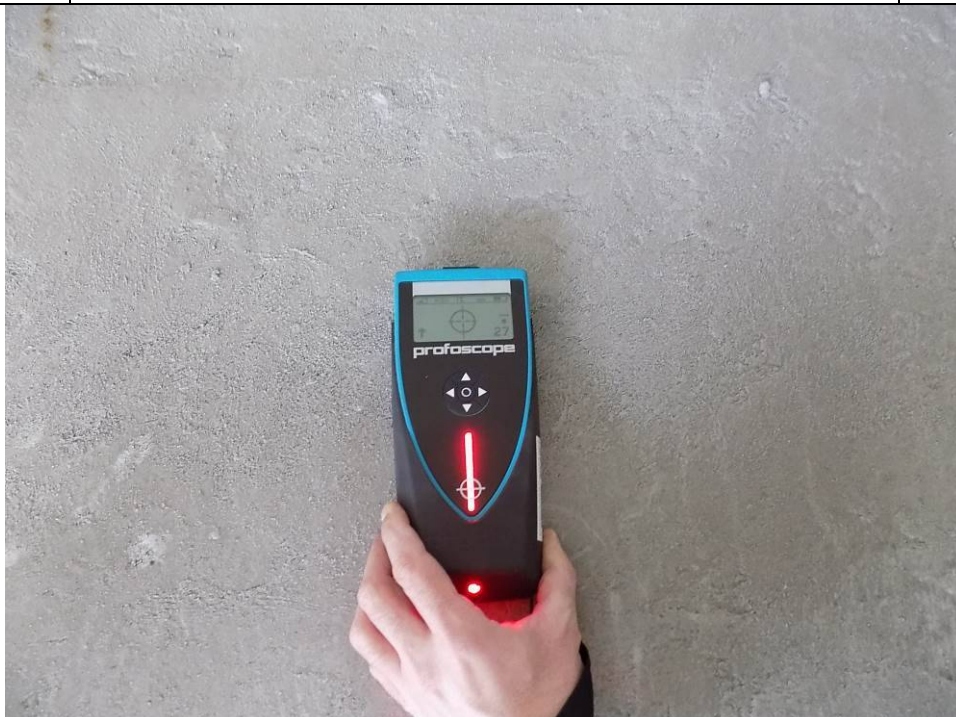
Fot. 9 Pomiar otuliny na stopce przepony.

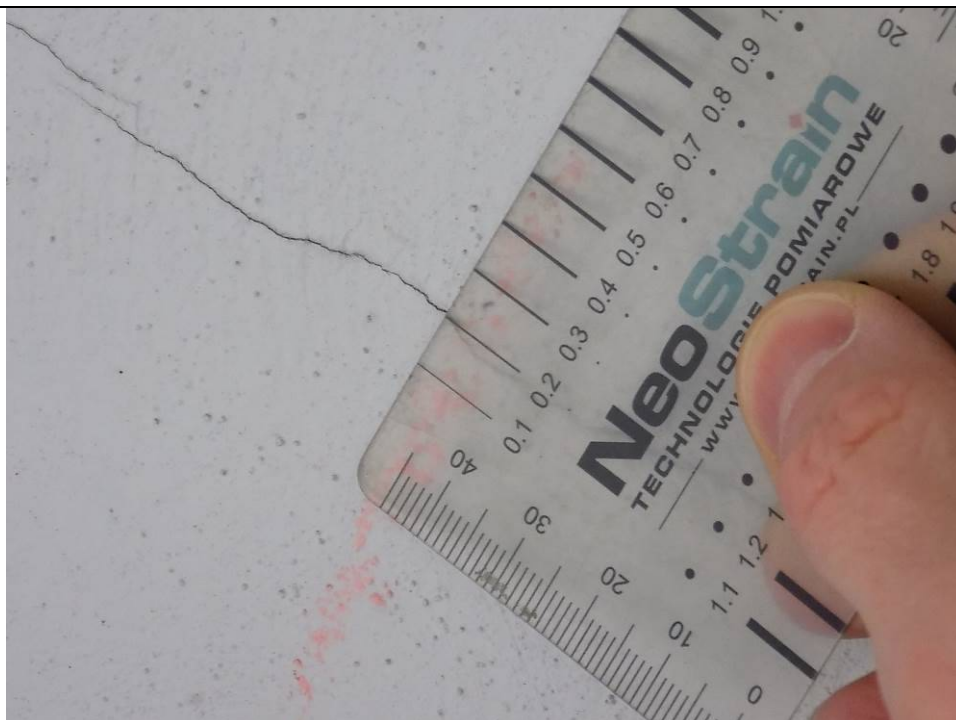
Fot. 10 Pomiar rysy ukośnej na przeponie 0,2 mm.

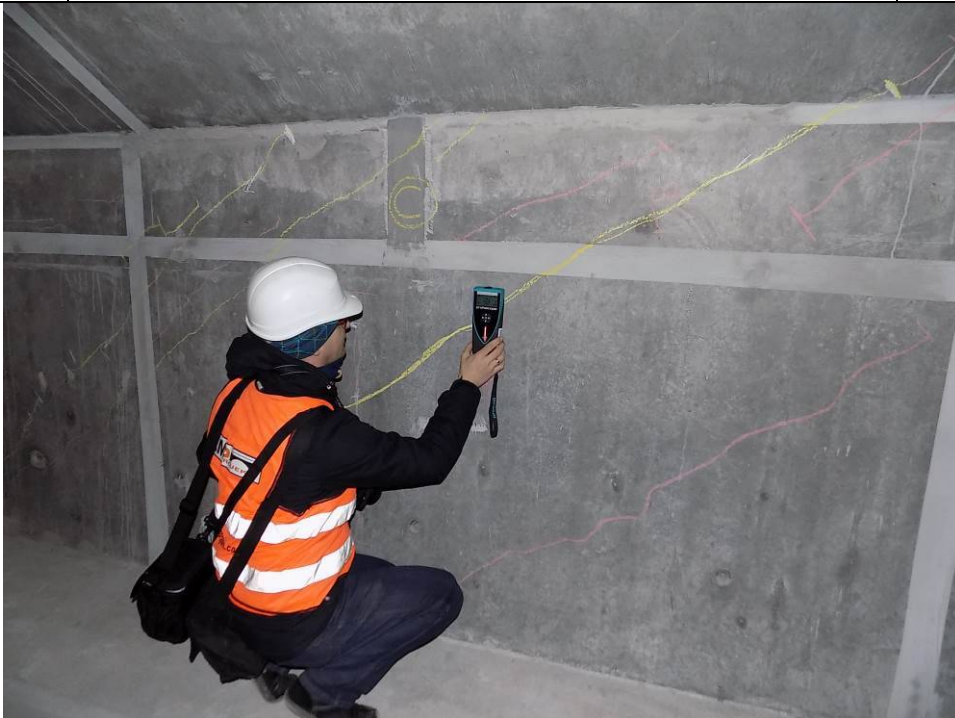
Fot. 11 Widok na pomiar grubości otulenia na przeponie od strony wewnętrznej. Widoczne zarysowania ukośne przepony.

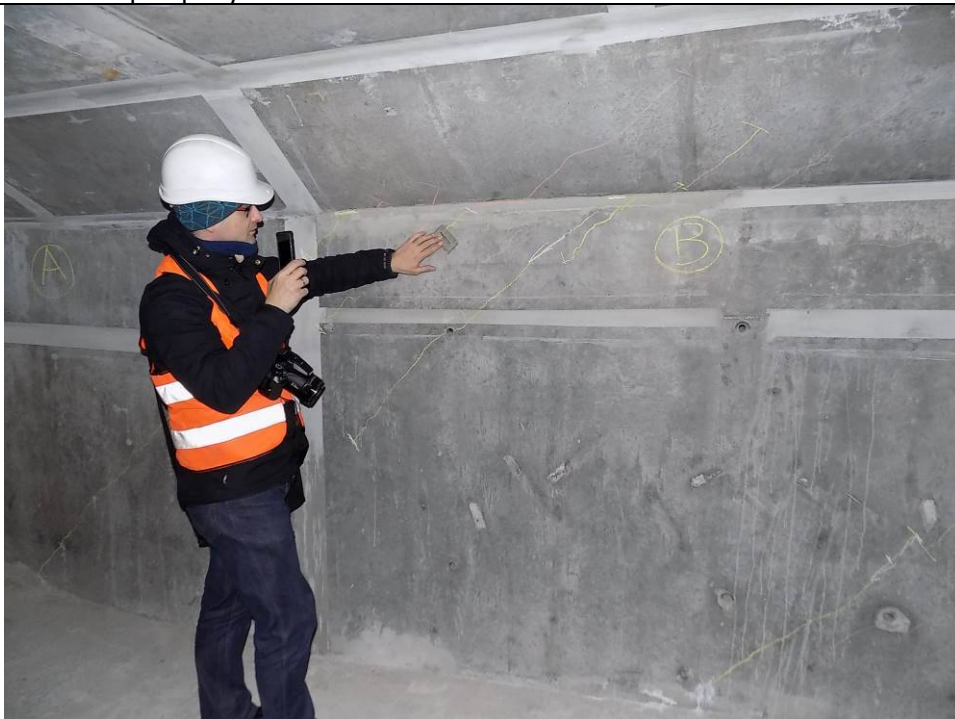
Fot. 12 Pomiar zarysowania na przeponie od strony wewnętrznej.

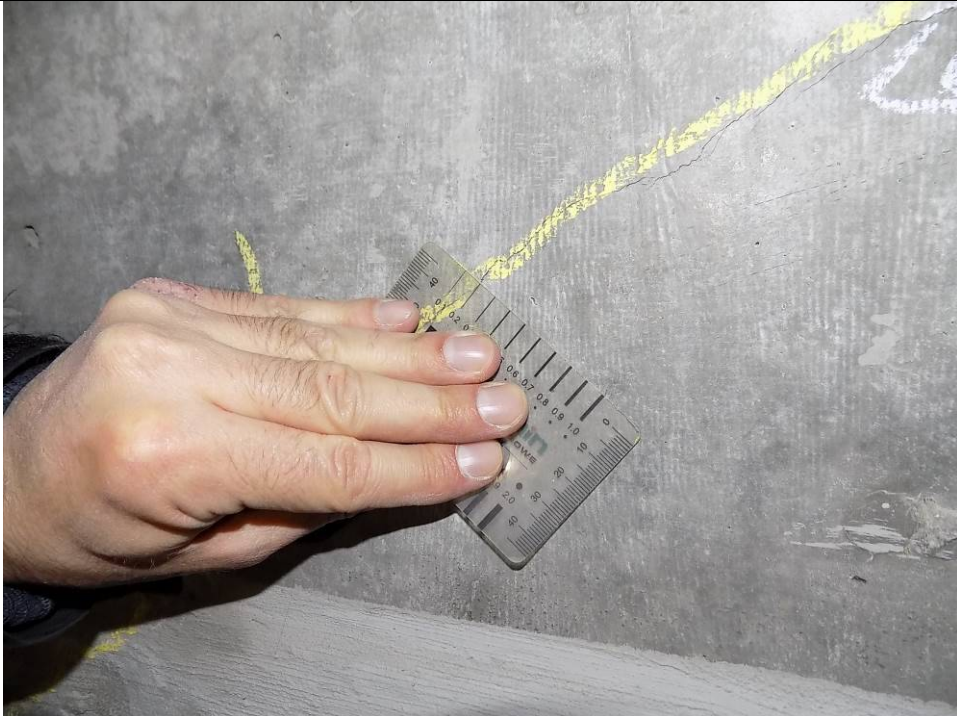
Fot. 13 Pomiar rysy ukośnej na przeponie 0,2 mm.

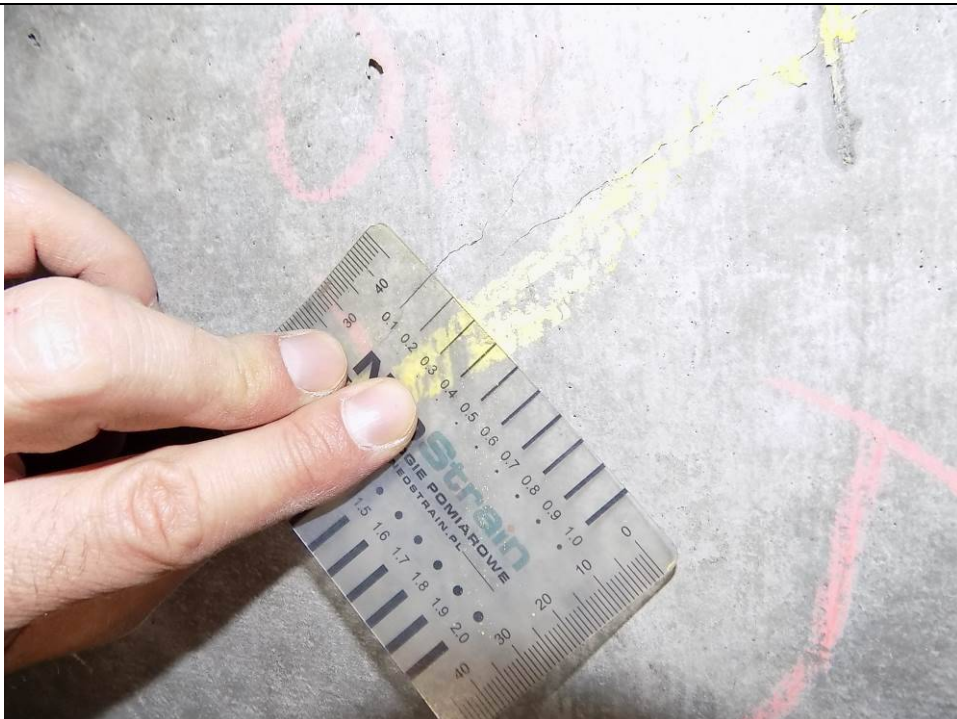
Fot. 14 Pomiar rysy ukośnej na przeponie 0,1 mm.

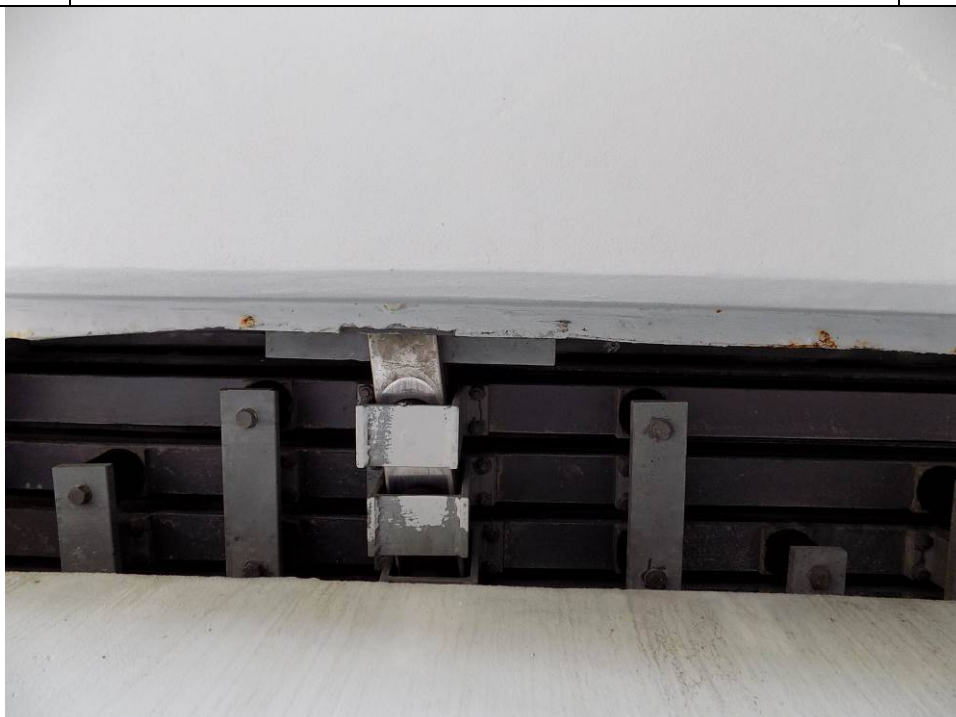
Fot. 15 Widok od spodu na dylatację modułową na przyczółku od strony Ostrawy. Nieprawidłowe ustawienie elementu stalowego spowodowanego brakiem swobodnego przesuwu.

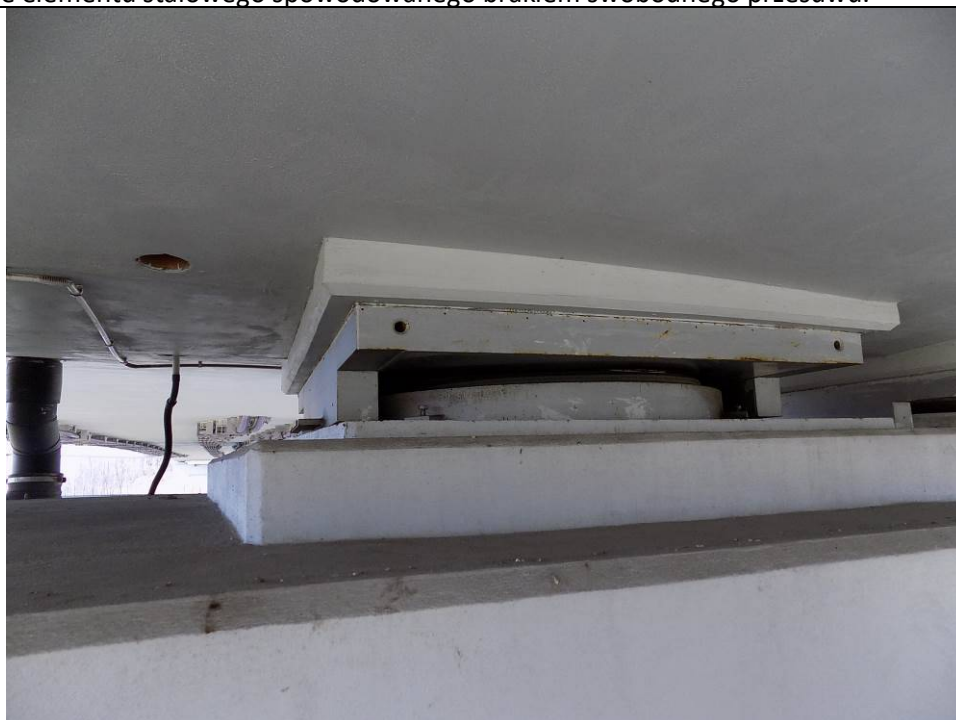
Fot. 16 Widok na łożysko. Widoczne drobne ogniska korozji stali. Zjawisko występujące na każdym łożysku.

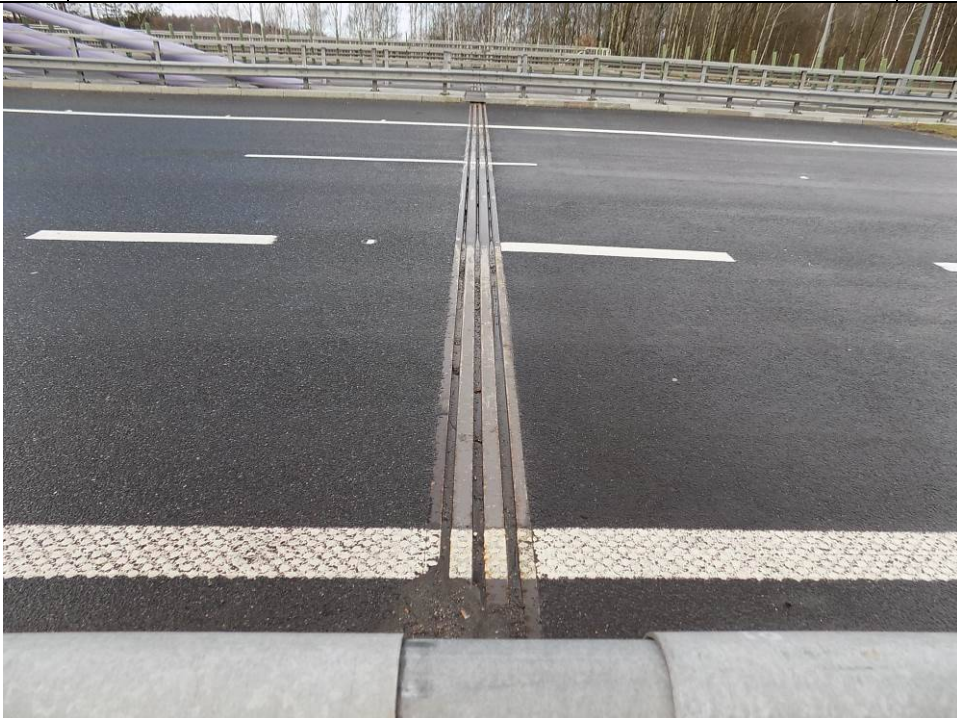
Fot. 17 Widok na dylatację modułową na przyczółku od strony Gliwic. Widoczne zanieczyszczenia dylatacji, ogniska korozji.

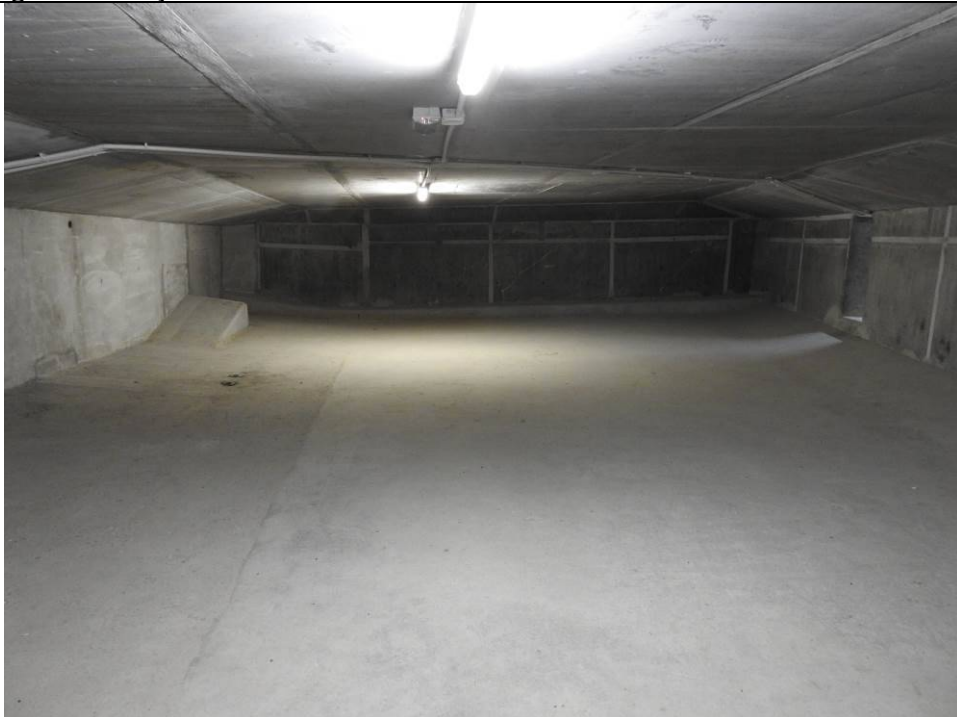
Fot. 18 Widok na przeponę od strony wewnętrznej. Widoczne rysy ukośne na przeponie.

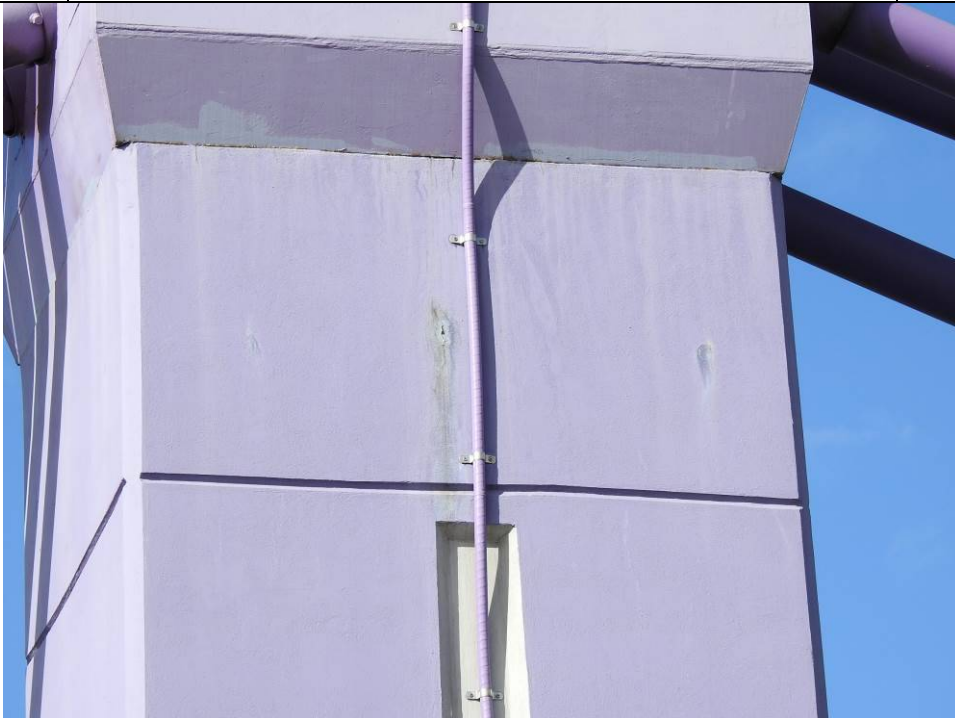
Fot. 21 Widok na pylon. Zacieki i wykwyty na pylonie.

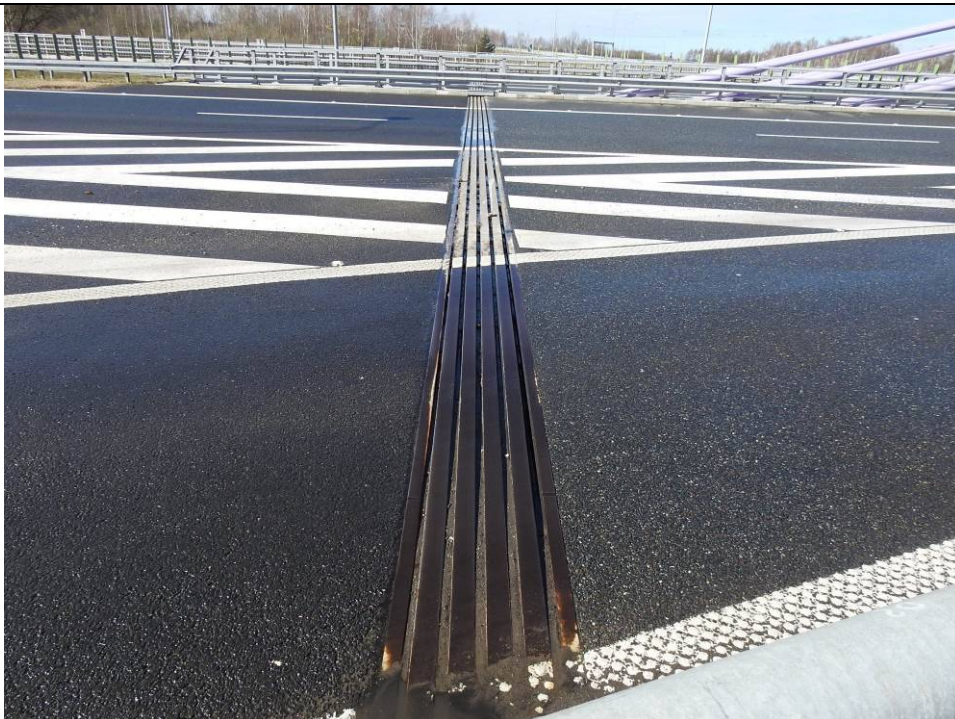
Fot. 22 Widok na dylatację na przyczółku od strony Ostrawy. Nitka w kierunku Gliwic. Widoczne zanieczyszczenia dylatacji. Korozja elementów stalowych.

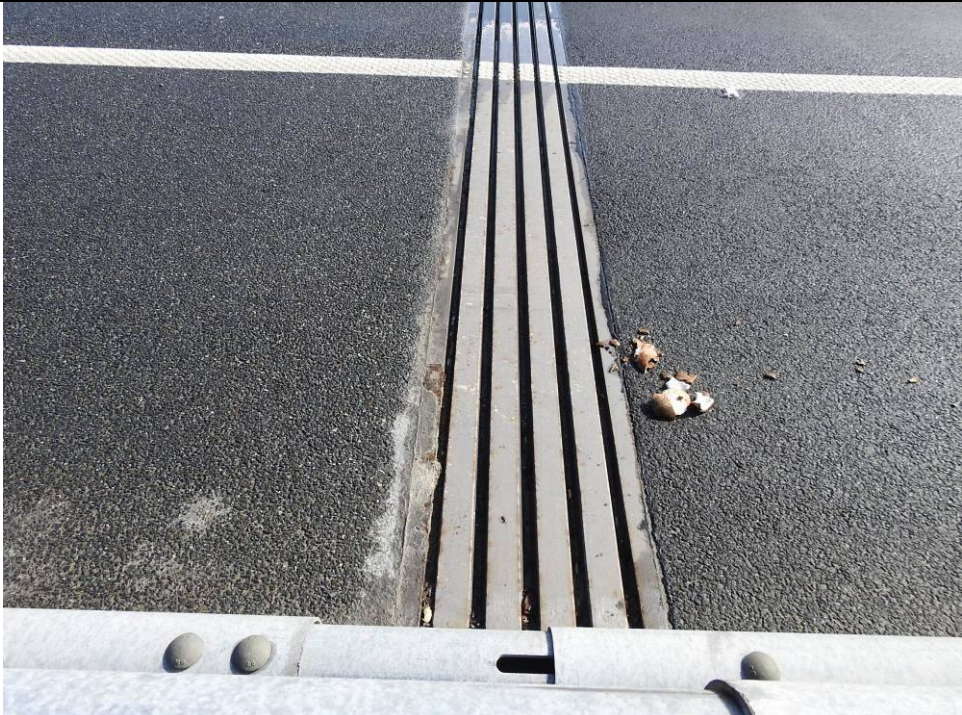
Fot. 23 Widok na dylatację na przyczółku od strony Ostrawy. Nitka w kierunku Ostrawy. Wykwity na styku nawierzchni i dylatacji..

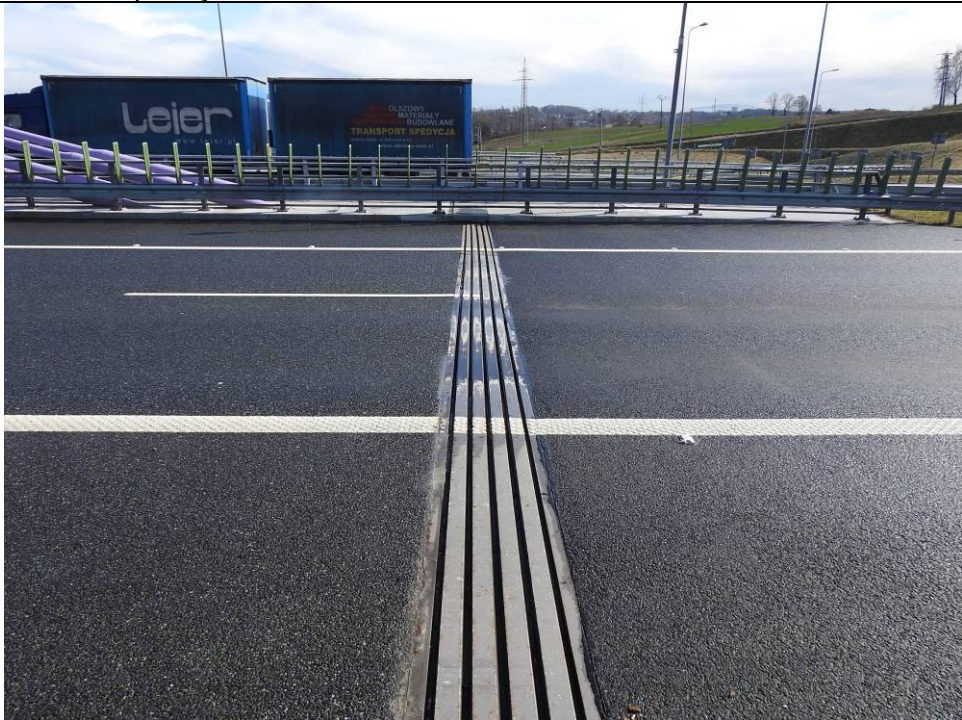
Fot. 24 Widok na dylatację na przyczółku od strony Ostrawy. Nitka w kierunku Ostrawy. Wykwity na styku nawierzchni i dylatacji. Korozja elementów stalowych.

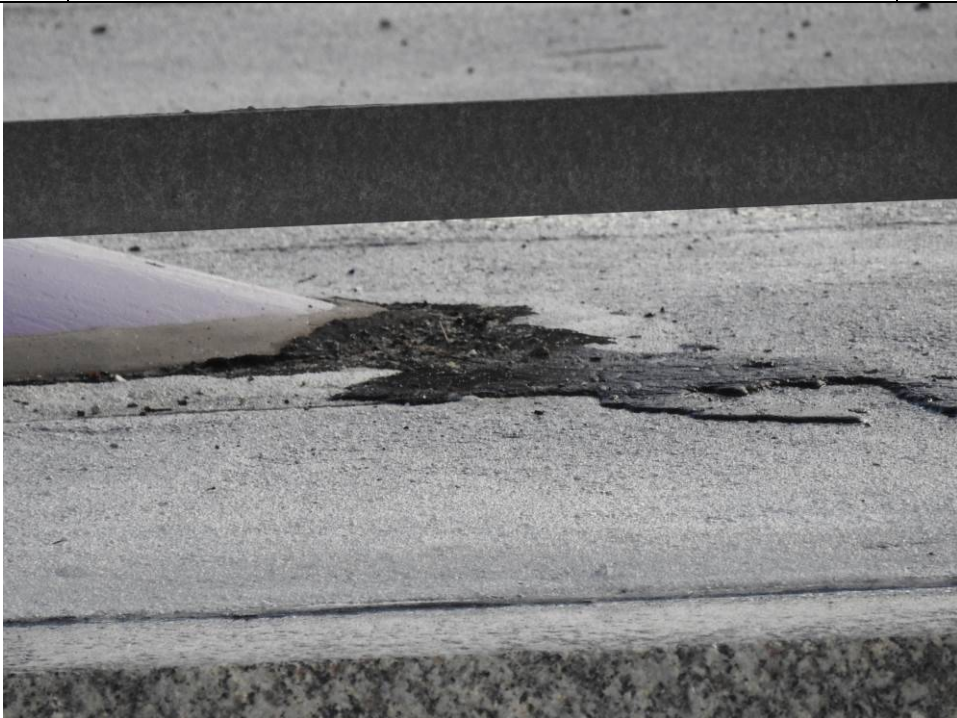
Fot. 25 Wyływy masy bitumicznej w rejonie przejścia wanty przez kapę chodnikową.

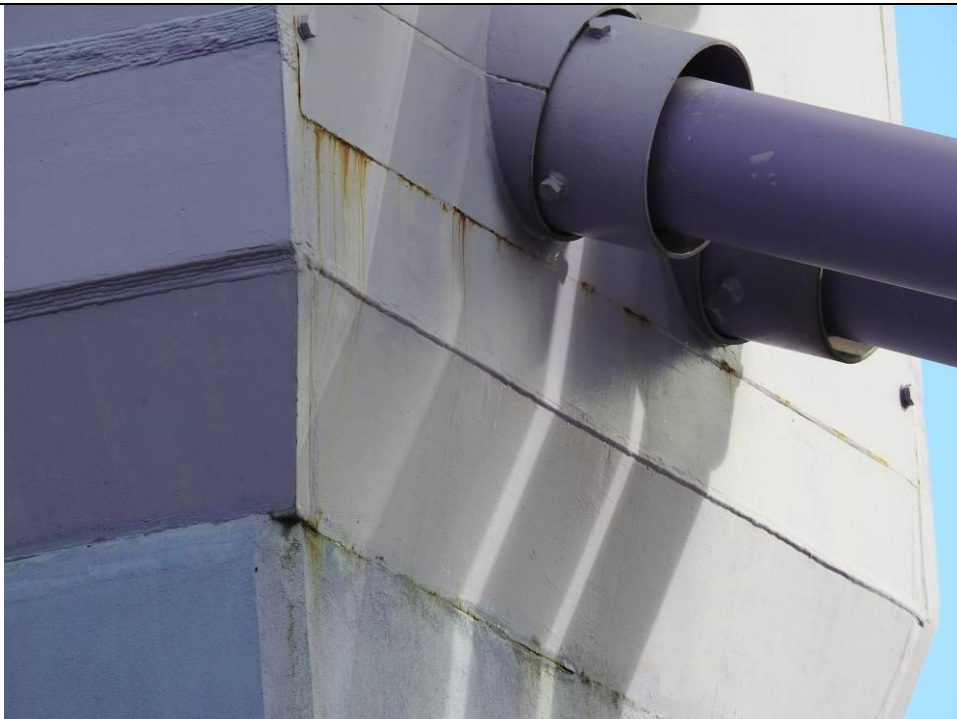
Fot. 26 Widok na pylon w rejonie podłączenia want. Rdzaw zacieki.

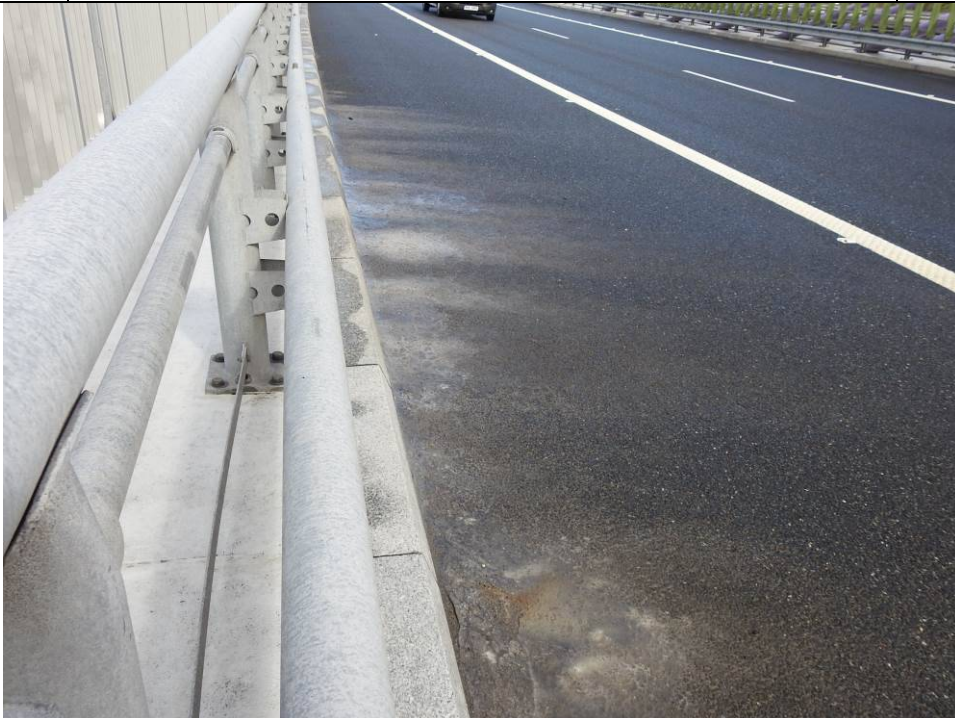
Fot. 27 Nitka w kierunku Ostrawy. Widoczne zanieczyszczenia nawierzchni w rejonie pasa awaryjnego.

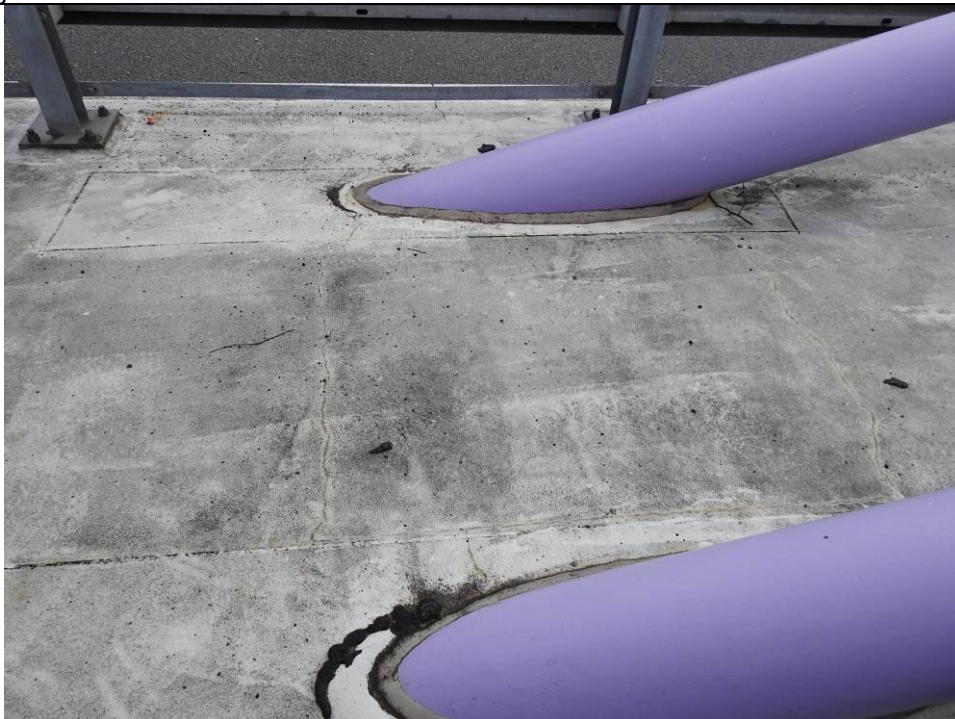
Fot. 28 Widok na kape chodnikową w rejonie podłączenia want. Widoczne zarysowania kapy.

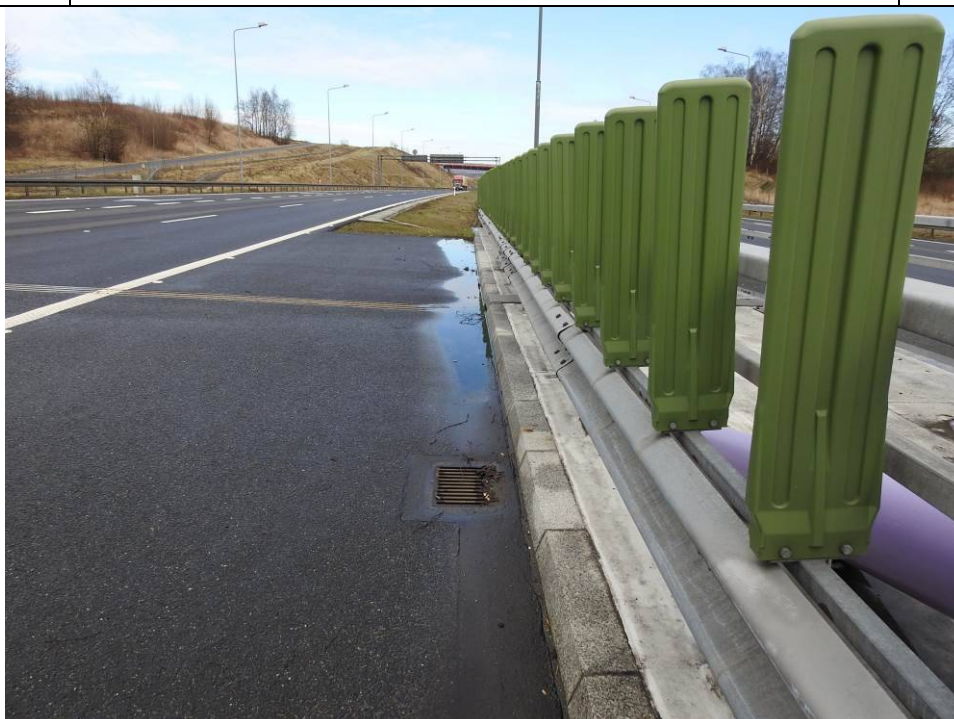
Fot. 29 Widok w kierunku Gliwic. Nitka w kierunku Ostrawy. Widoczne zastoiska wody w rejonie dylatacji.

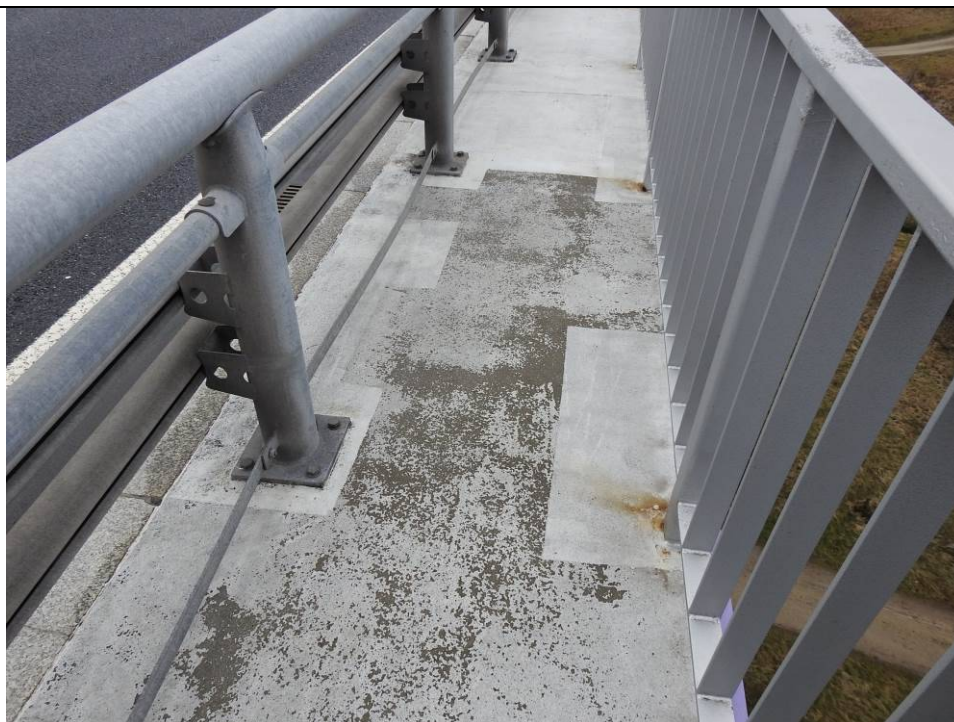
Fot. 30 Widok na nawierzchnię chodnika. Złuszczenia warstwy wierzchniej nawierzchni poliuretanowo - epoksydowej. Rdzawe zacieki.

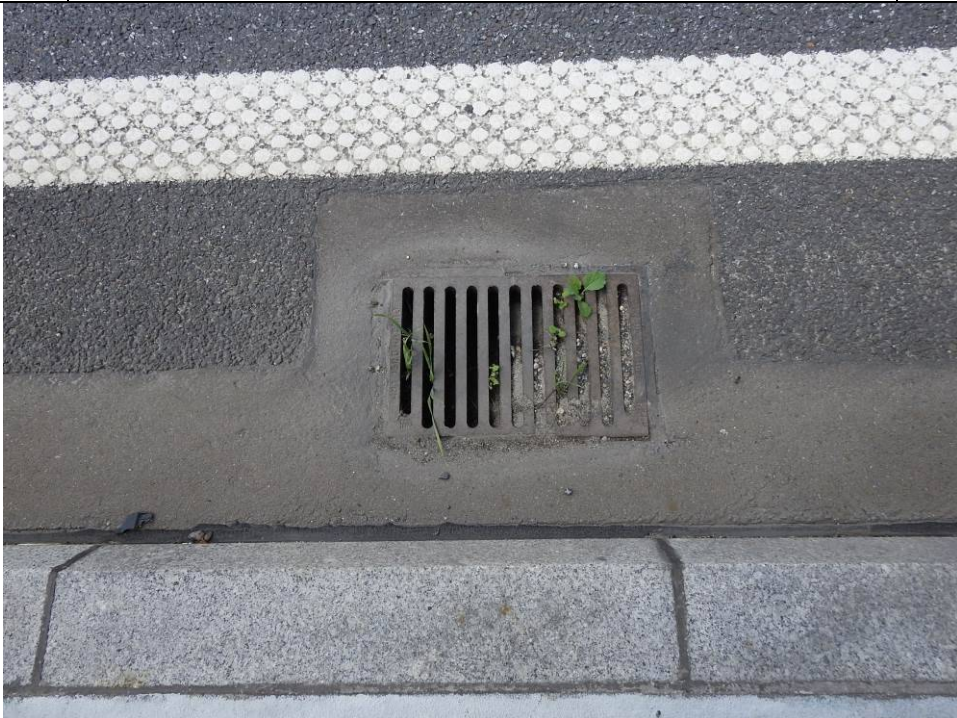
Fot. 31 Zanieczyszczenie wpustu mostowego.

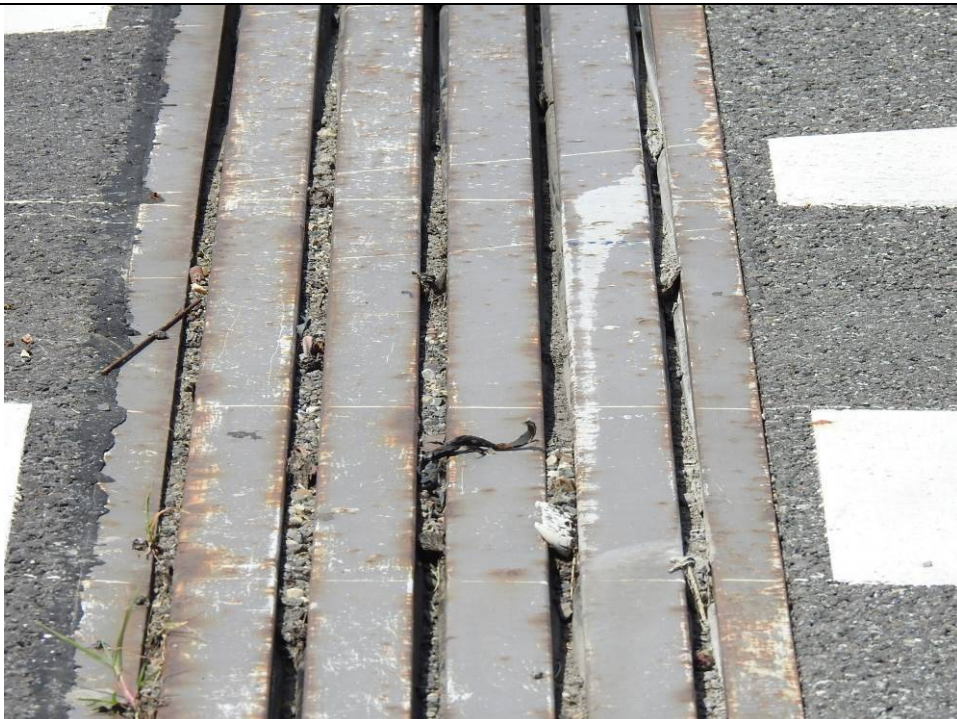
Fot. 32 Zanieczyszczenie dylatacji od strony Ostrawy. Korozja elementów stalowych dylatacji.
