<p>Nr ew. 35007306</p>	<p>DOKUMENTACJA FOTOGRAFICZNA</p> <p>z dnia 11.03.2020</p>	<p>Karta nr 1.1</p>

DOKUMENTACJA USZKODZEŃ

z dnia 11.03.2020 i 14.07.2020

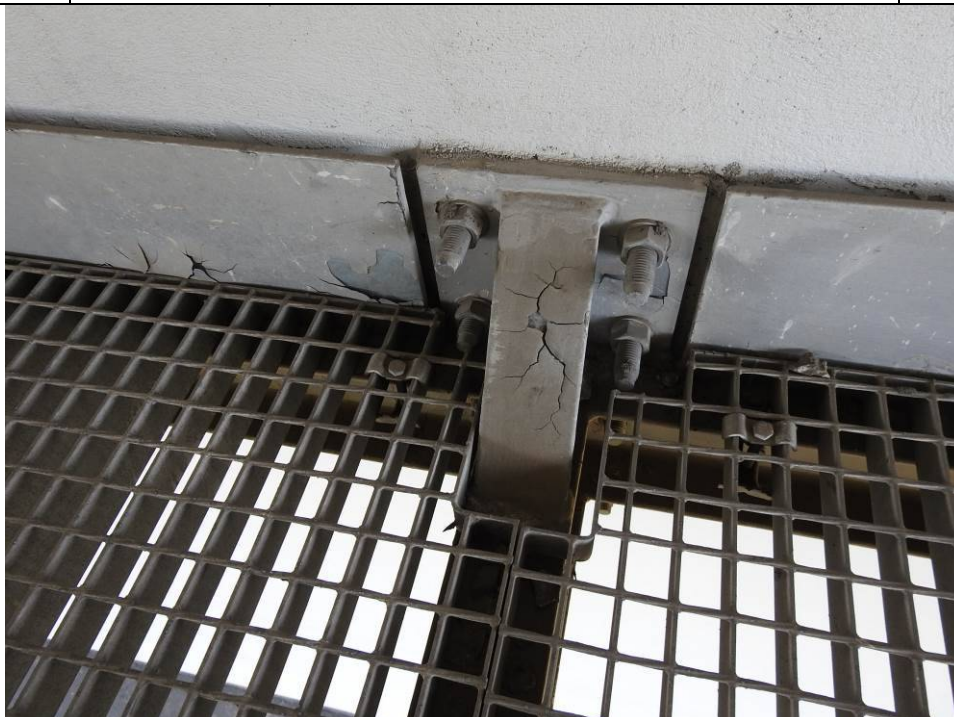
Fot. 33 Złuszczenia powłok malarskich konstrukcji wsporczej na podporze pośredniej. Uszkodzenie występuje na większości pomostów roboczych.

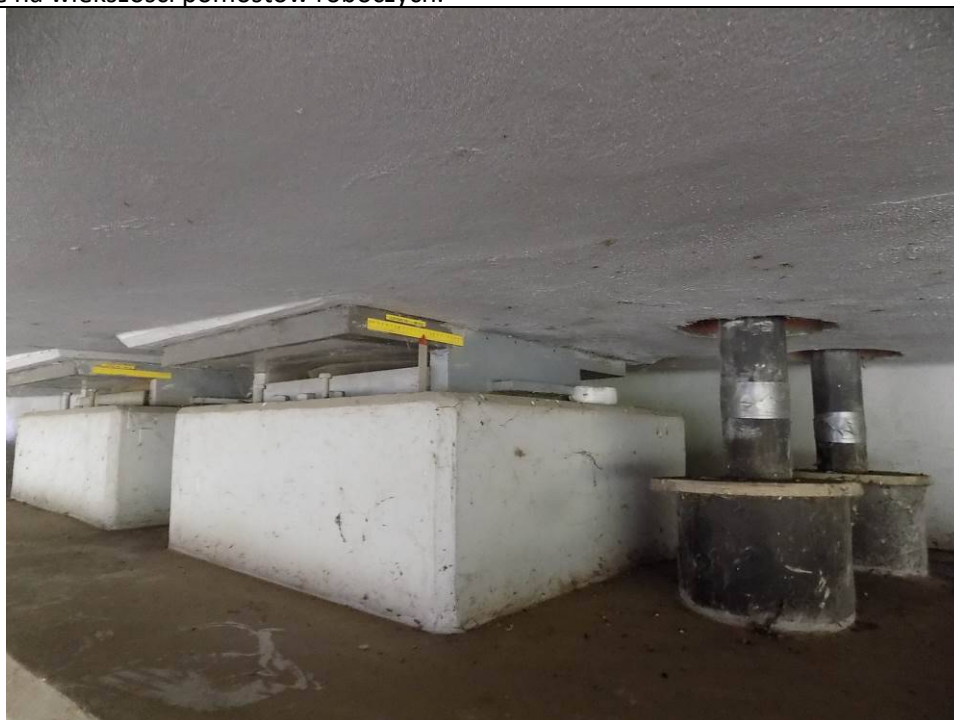
Fot. 34 Widok na łożysko nr 3. Wysunięcie się warstwy teflonu z łożyska ułożonego pomiędzy prowadnicą boczną a płytą dolną łożyska.
