Istniejąca droga leśna
15_13_0311

Projektowany dojazd
Nadleśnictwo Strzebielino
Chmieleniec

Droga leśna 15-13-0311
Leśn. Chmieleniec
nr inw. L30/08/216

Stan na: 05-09-2024
Skala 1:10000

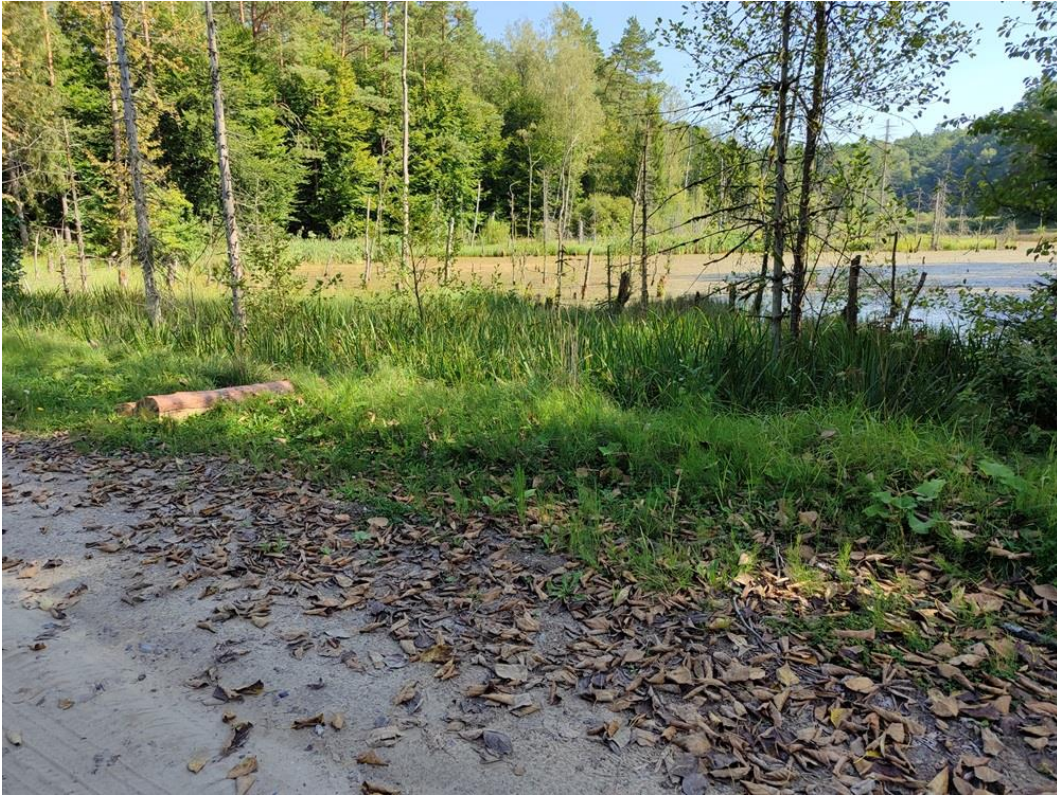
Fot. Bagno (oddz. 15-13-1-08-48-h-00)

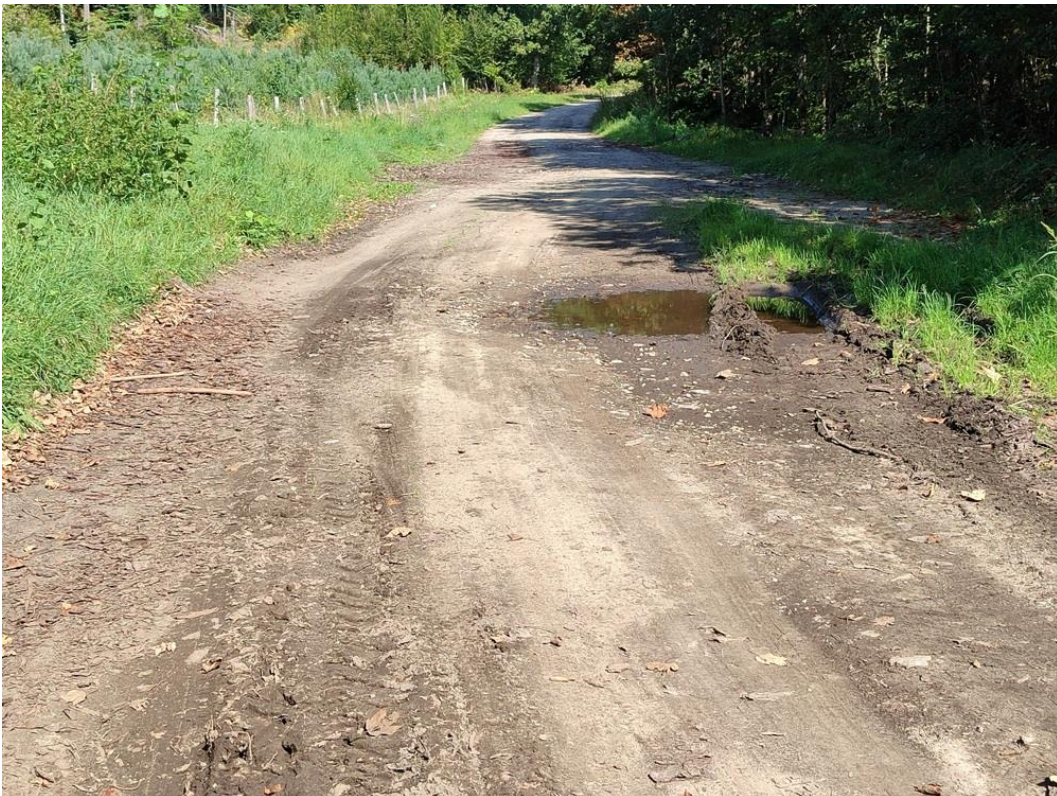
Fot. Uszkodzenia nawierzchni drogi leśnej

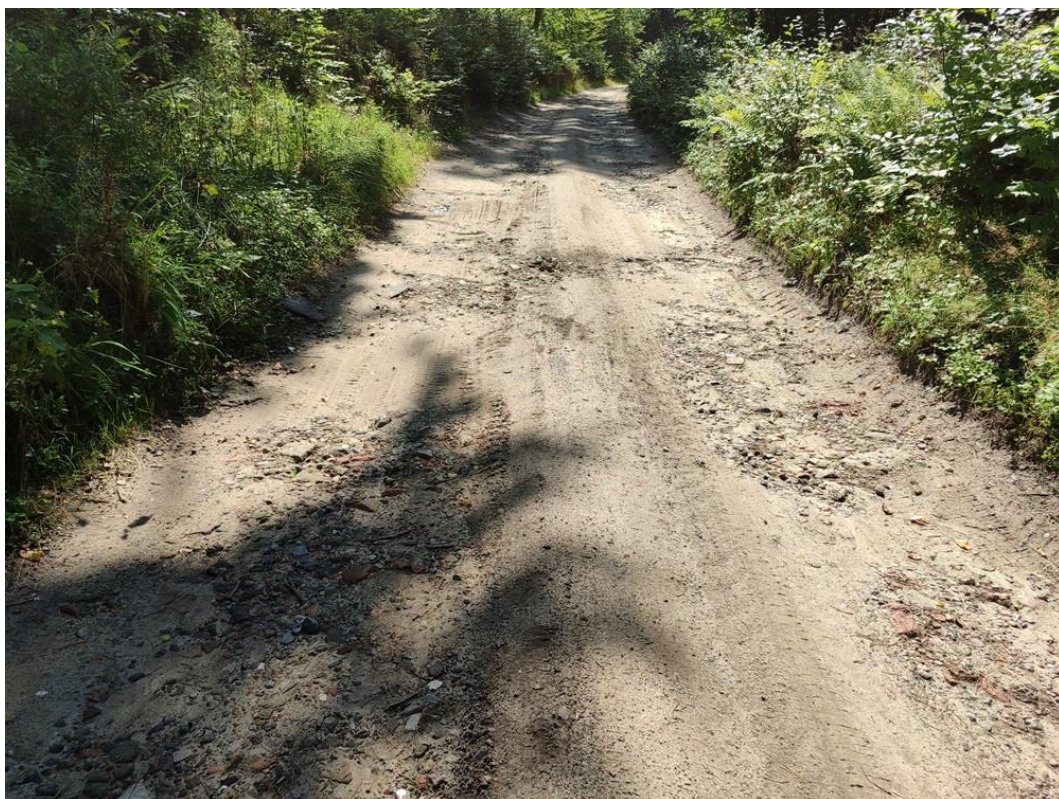
Fot. Uszkodzenia nawierzchni drogi leśnej

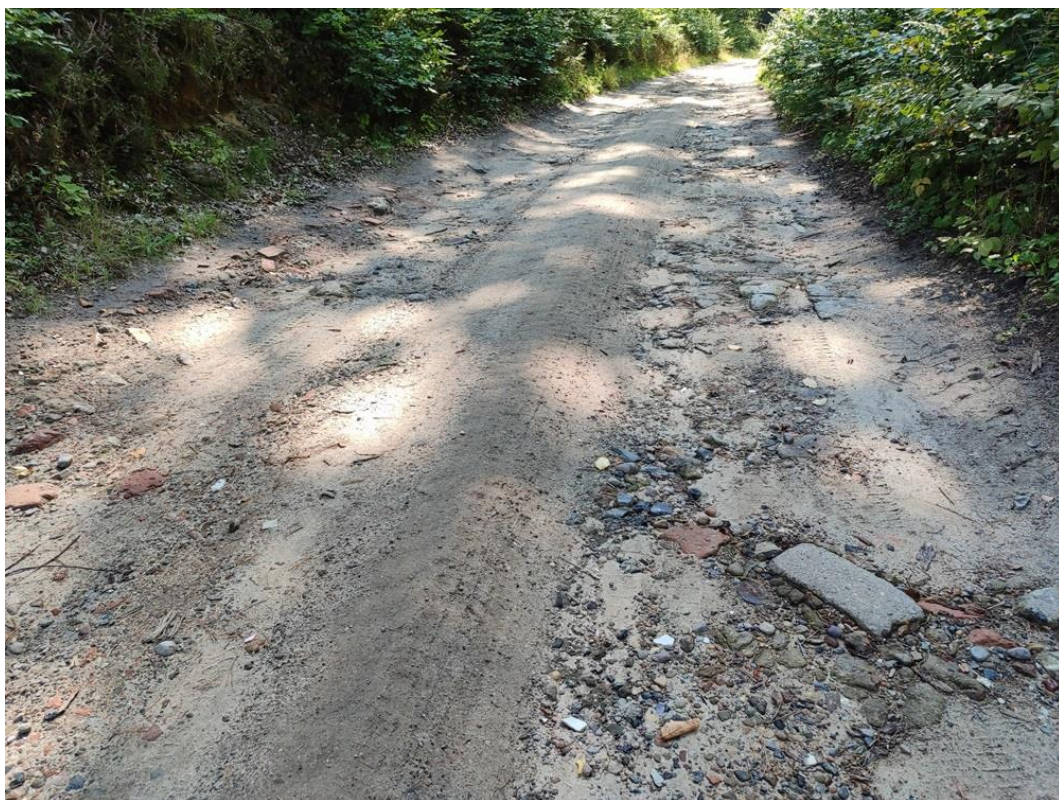
Fot. Uszkodzenia nawierzchni drogi leśnej

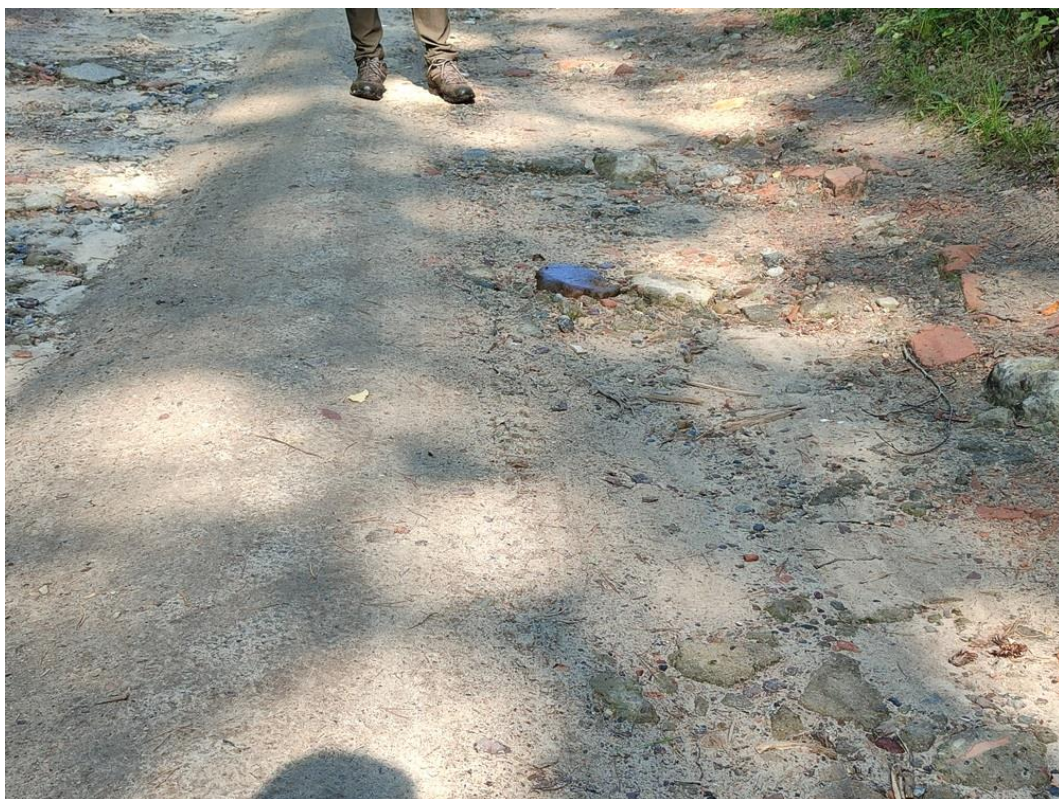
Fot. Uszkodzenia nawierzchni drogi leśnej

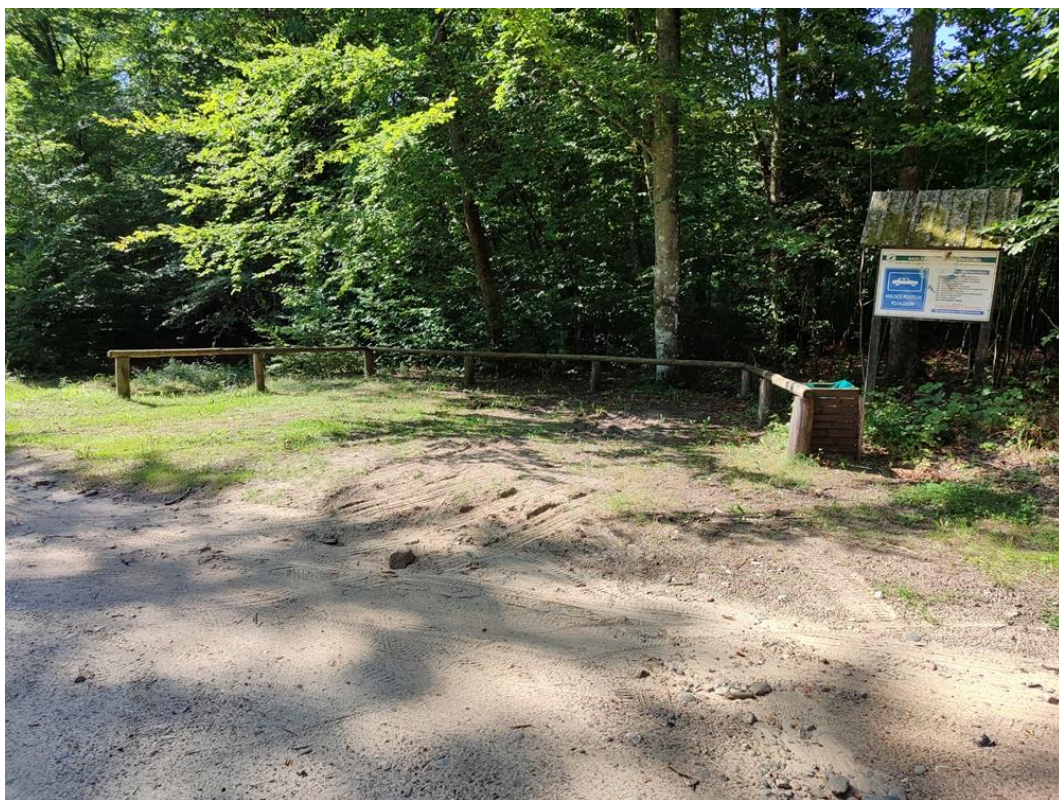
Fot. Istniejące MPP (15-13-1-08-36-c-00)

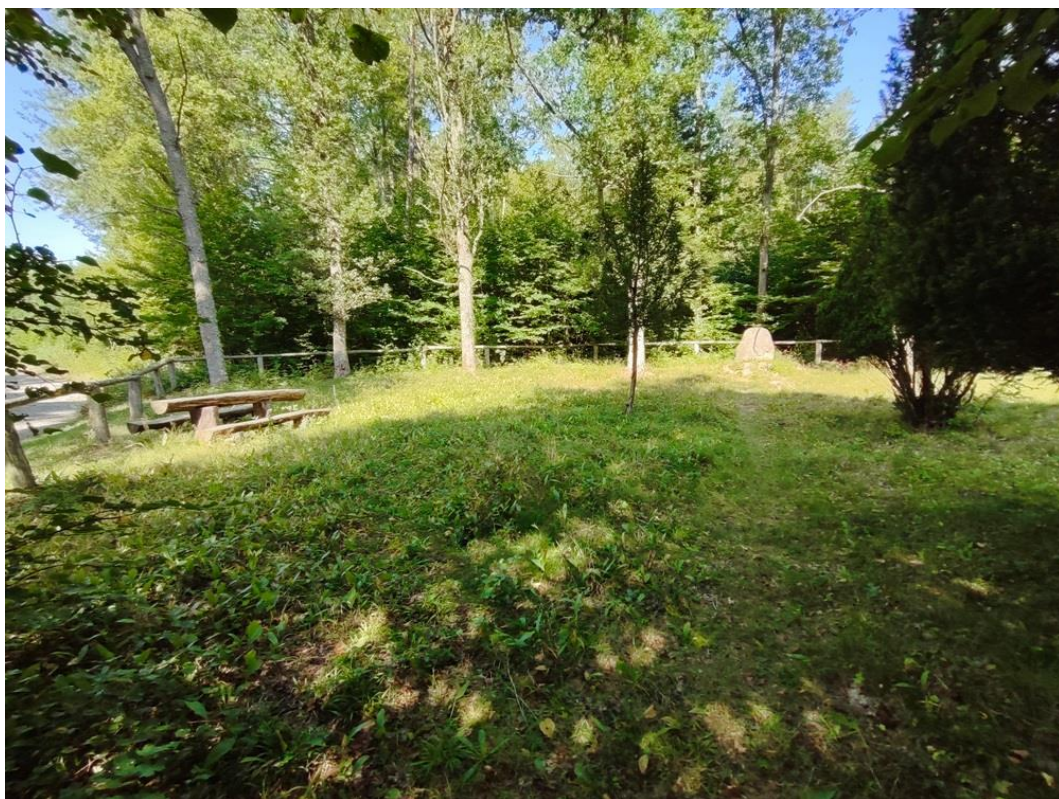
Fot. Miejsce o walorach historyczno-kulturowych (15-13-1-08-34-a-00)

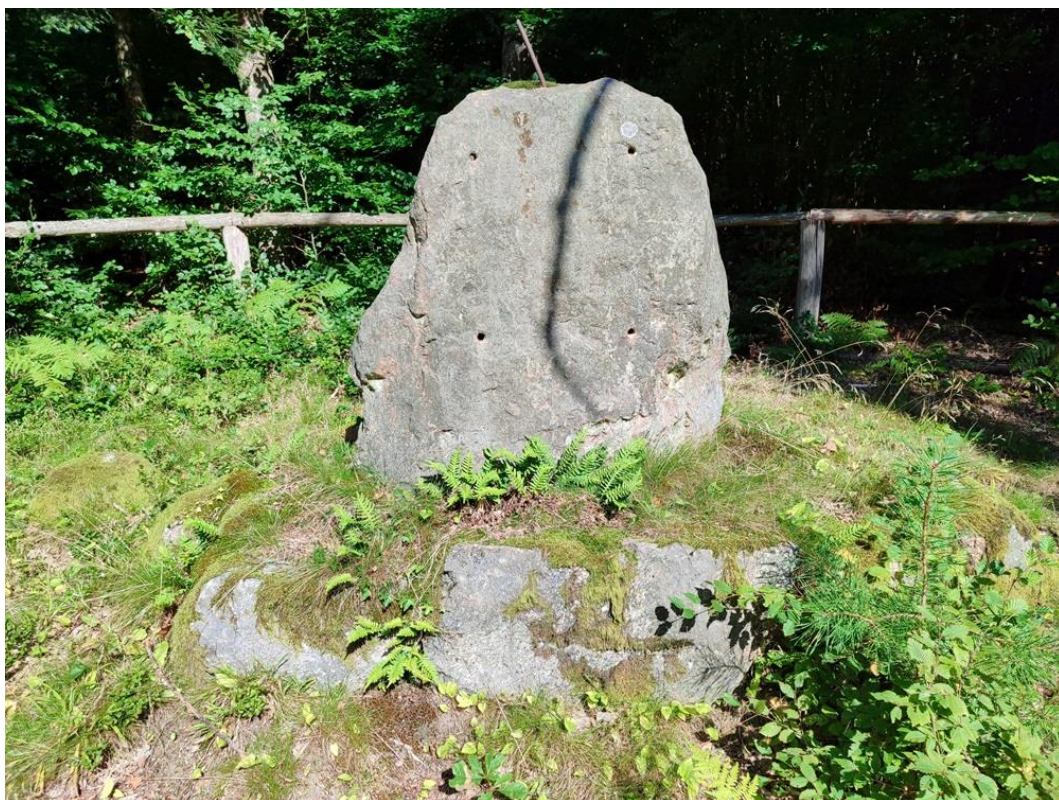
Fot. Miejsce o walorach historyczno-kulturowych (15-13-1-08-34-a-00)

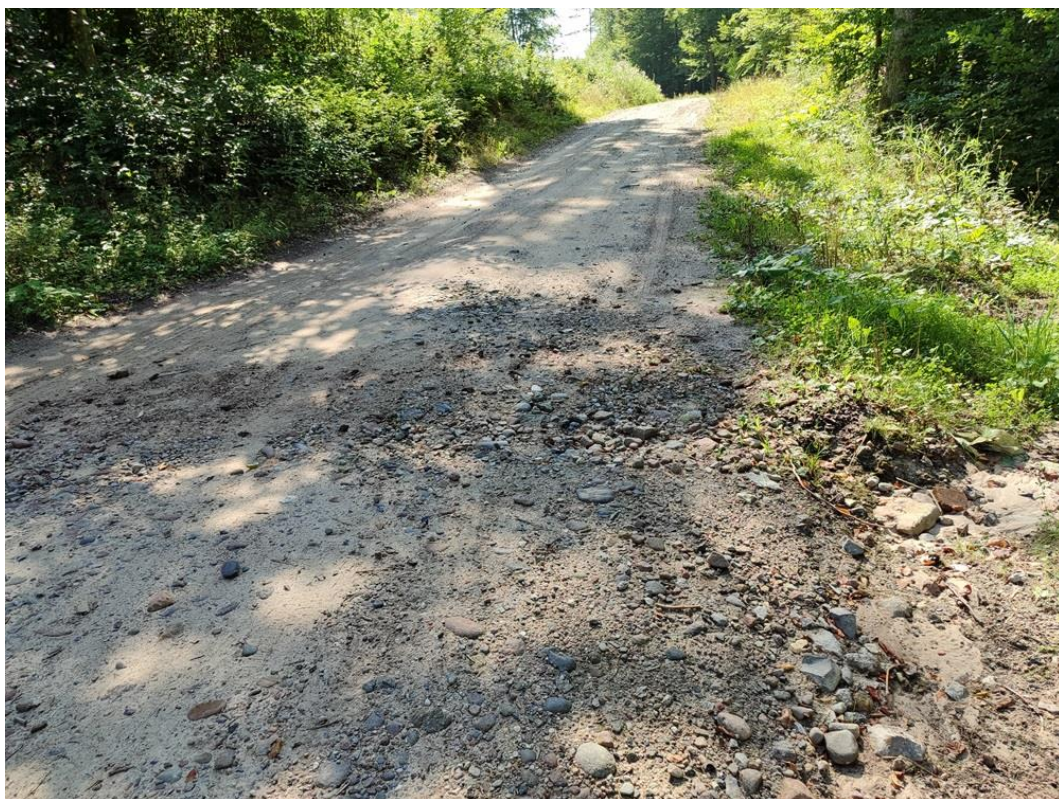
Fot. Uszkodzenia nawierzchni drogi leśnej

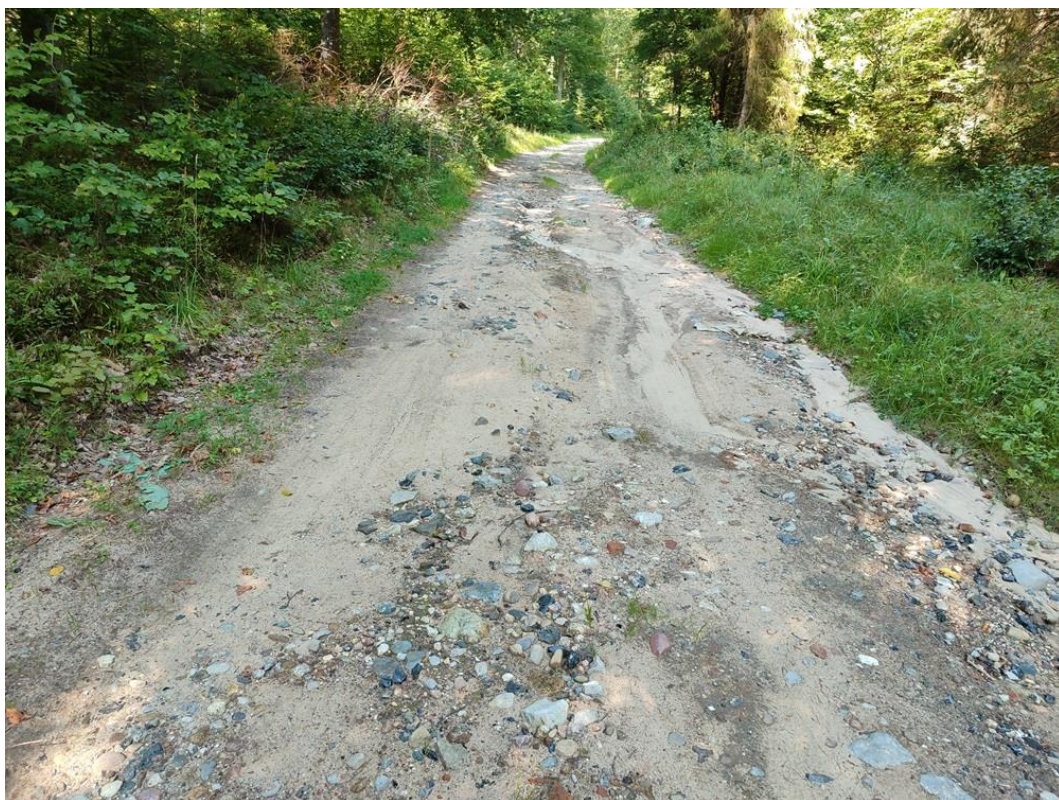
Fot. Uszkodzenia nawierzchni drogi leśnej

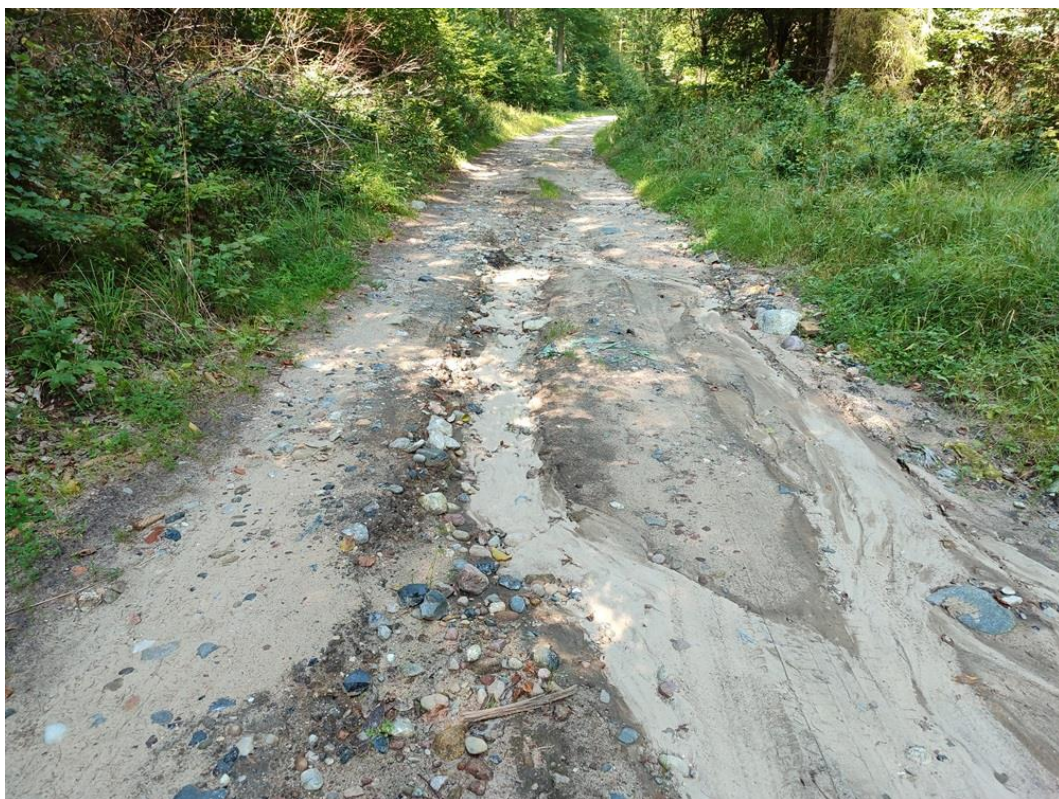
Fot. Uszkodzenia nawierzchni drogi leśnej

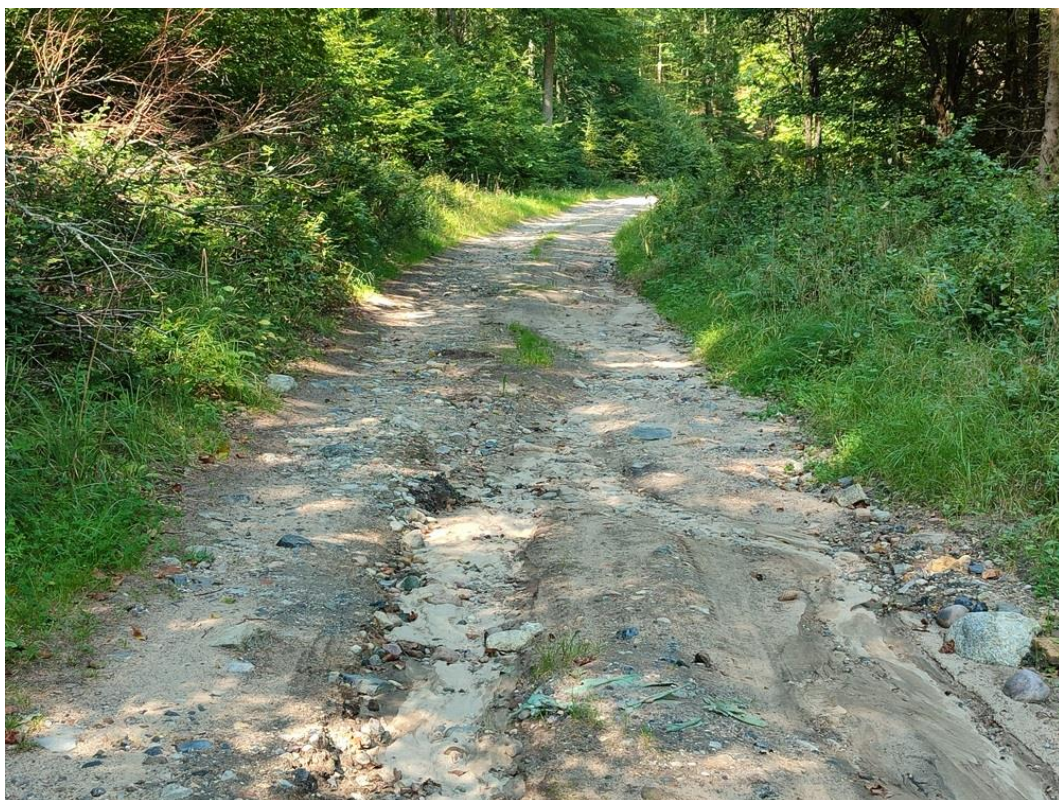
Fot. Uszkodzenia nawierzchni drogi leśnej

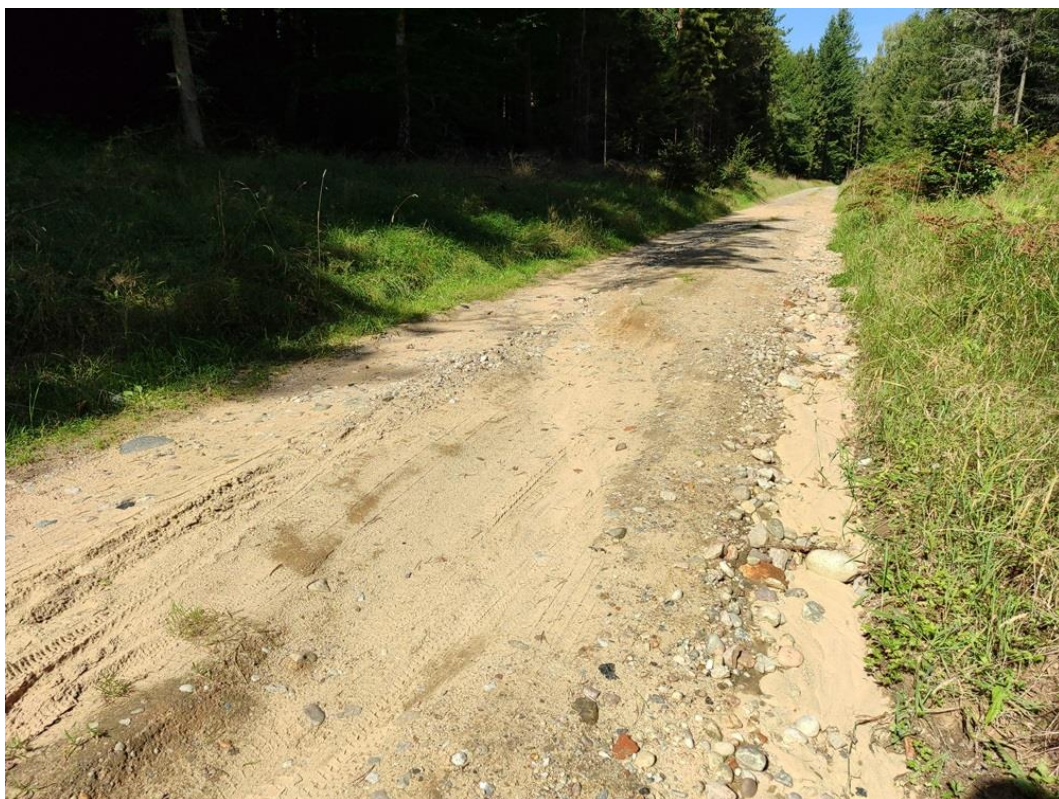
Fot. Uszkodzenia nawierzchni drogi leśnej

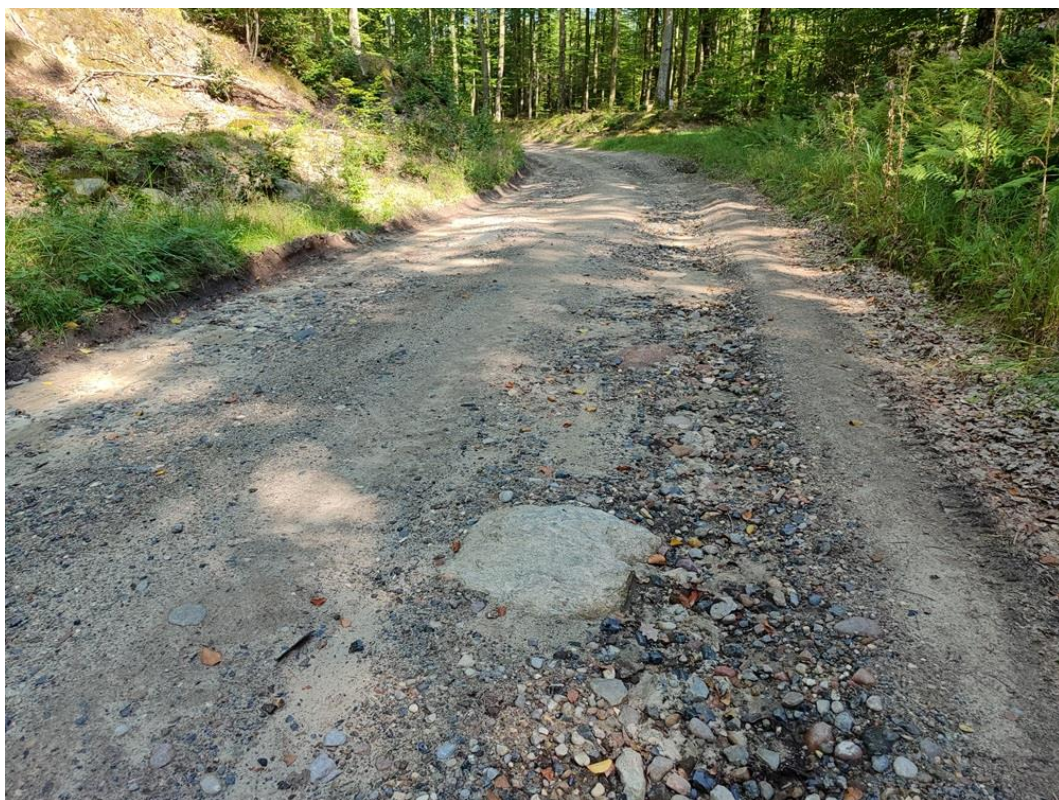
Fot. Uszkodzenia nawierzchni drogi leśnej

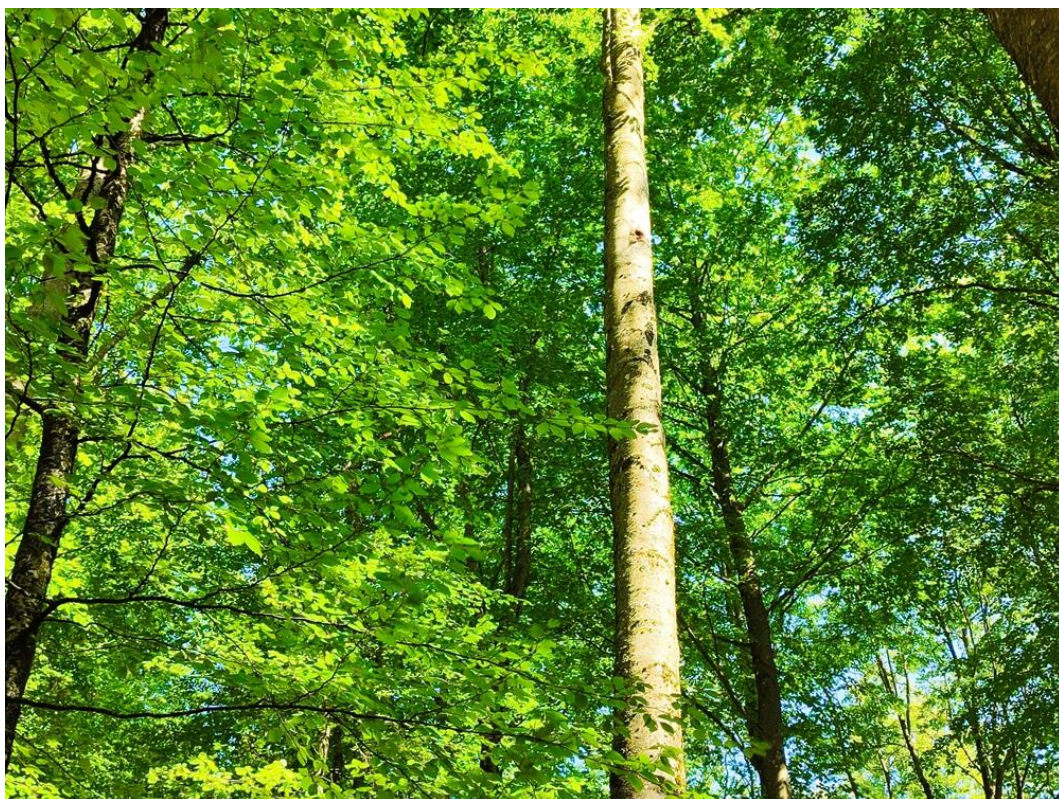
Fot. Drzewo dziuplaste (15-13-1-08-15-h-00)

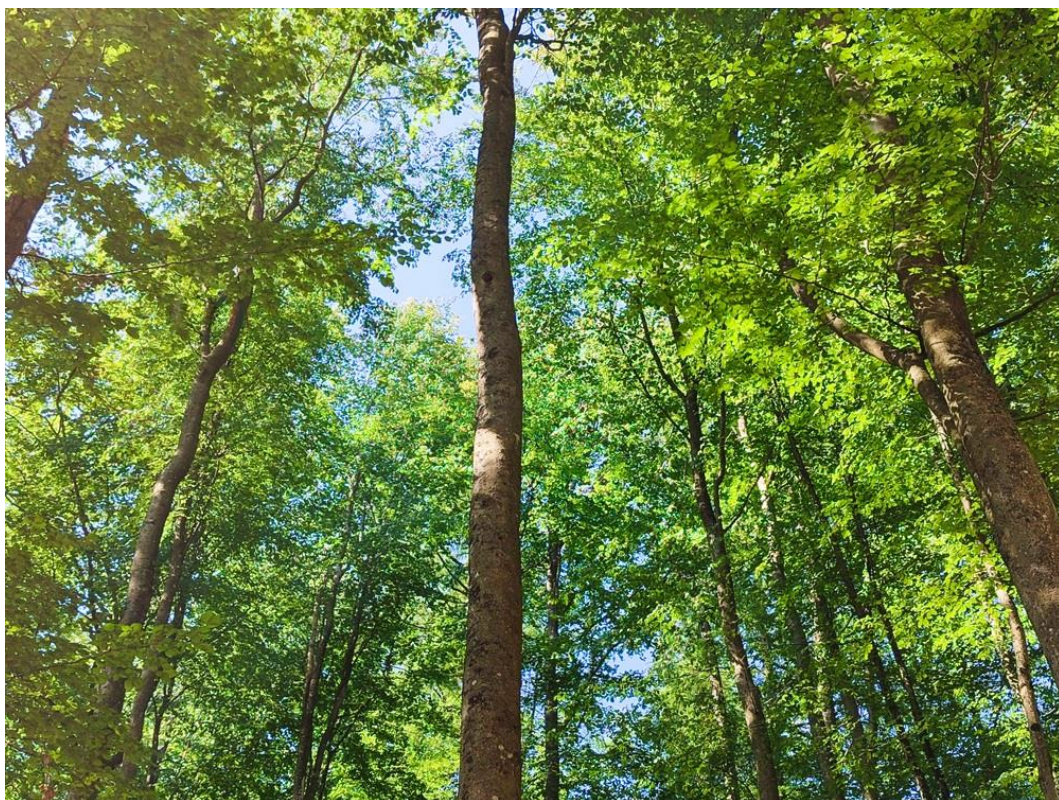
Fot. Drzewo dziuplaste (15-13-1-08-15-g-00)

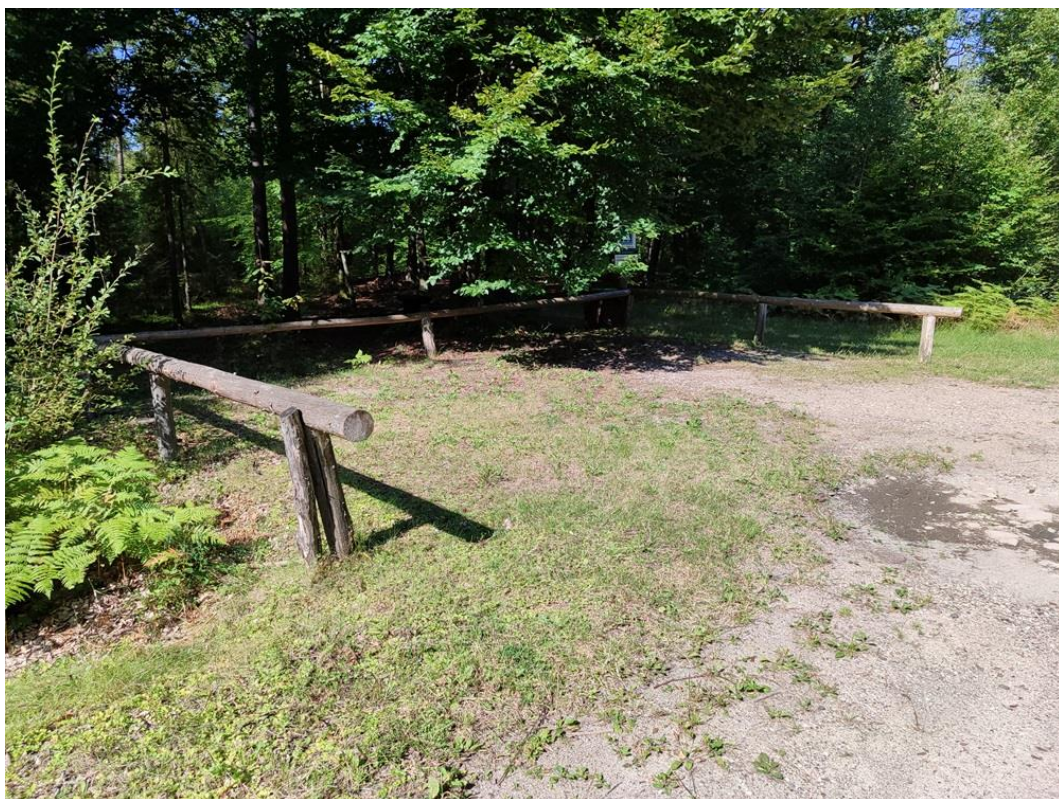
Fot. Istniejące MPP (15-13-1-08-15-b-00)

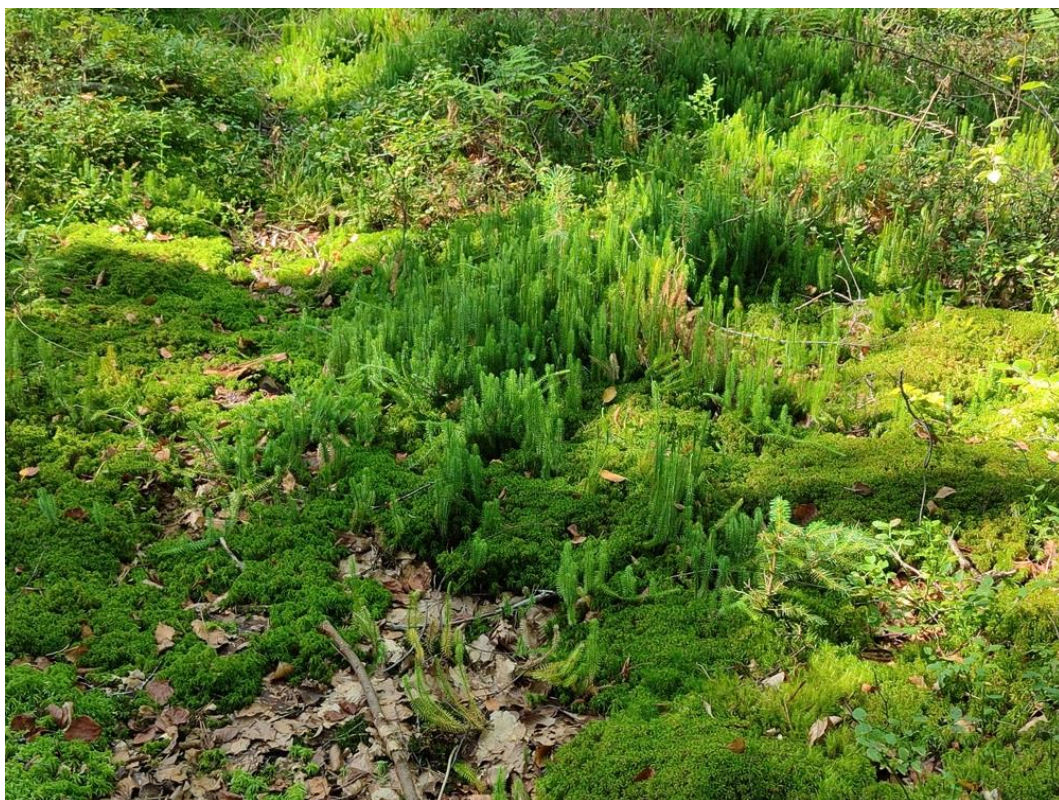
Fot. Stanowisko widłaka jałowcowatego (15-13-1-08-15-b-00)
