## DOKUMENTACJA FOTOGRAFICZNA

Załącznik nr 2

Do Raportu Końcowego z realizacji działań określonych w PZŚ  
dla Kontraktu 2B.2/1

Podkomponent	2B: Ochrona bierna
Kontrakt	<b>2B.2/1 – Ochrona przeciwpowodziowa doliny rzeki Białej Łądeckiej: Stronie Śląskie i Łądek Zdrój</b>
Zamawiający / Jednostka Wdrażania Projektu	Państwowe Gospodarstwo Wodne Wody Polskie Regionalny Zarząd Gospodarki Wodnej we Wrocławiu
Jednostka Realizacji Projektu (JRP)	Jednostka Realizująca Projekt Ochrony Przeciwpowodziowej w Dorzeczu Odry i Wisły
Wykonawca Robót	Przedsiębiorstwo Robót Wodnych i Ekologicznych „EKO-WOD” Sp. z o.o. ul. Towarowa 12-14, 58-100 Świdnica
Inżynier Kontraktu	SWECO Polska Sp. z o.o. – Lider ul. Franklina Roosevelta 22, 60-829 Poznań SWECO Nederland B.V. – Partner De Bilt, De Holle Bilt 22  <u>Adres do korespondencji:</u>  SWECO Polska sp. z o.o. Al. Armii Krajowej 61 (budynek C), 50-541 Wrocław

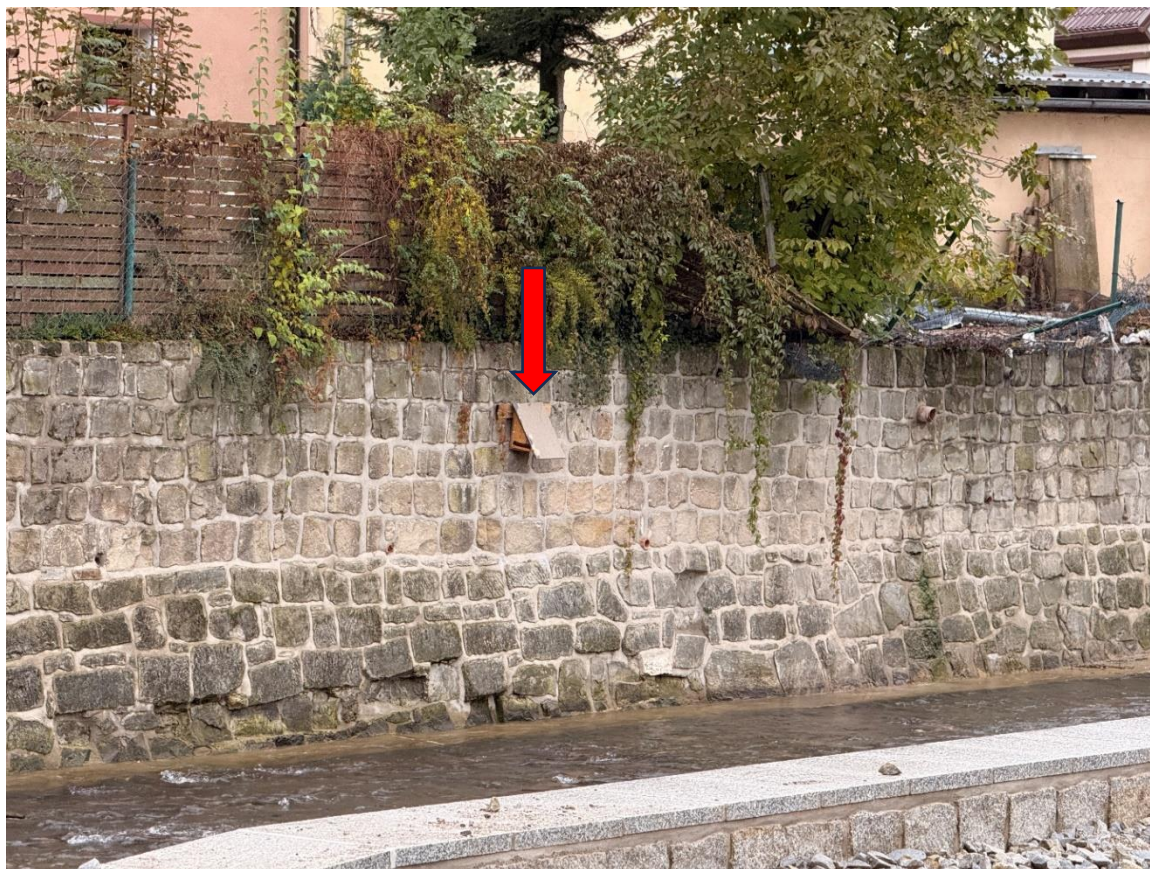
Fot. 1. Budka dla ptaków zamontowana na murze oporowym (czerwona strzałka) (poz. 115 Zał. 1 PZŚ).

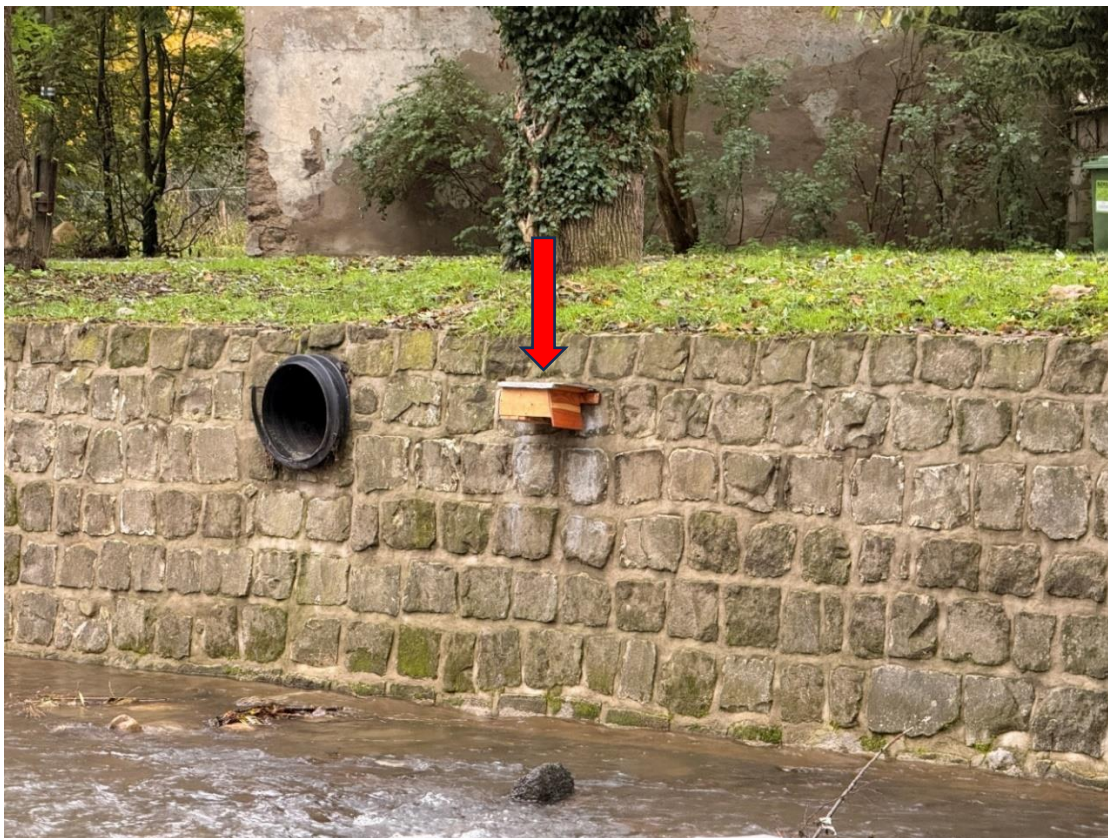
Fot. 2. Budka dla ptaków zamontowana na murze oporowym (czerwona strzałka) (poz. 115 Zał. 1 PZŚ).

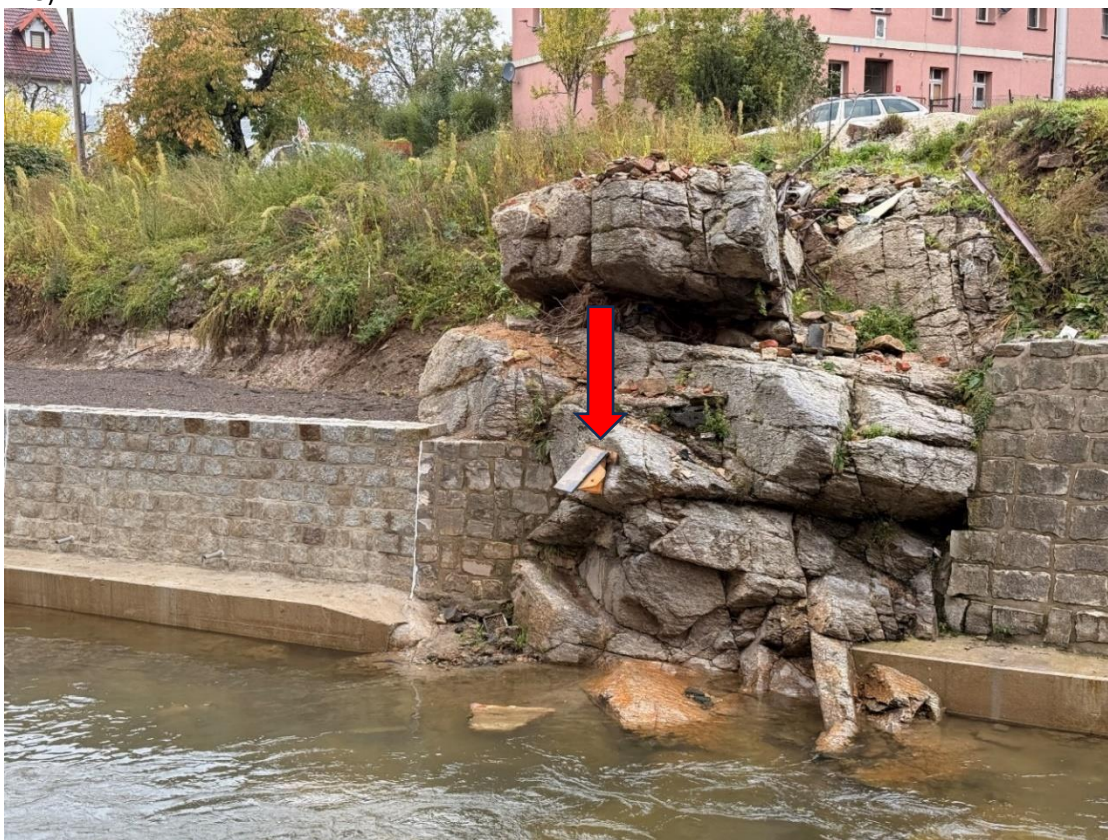
Fot. 3. Budka dla ptaków zamontowana na wychodni skalnej (czerwona strzałka) (poz. 115 Zał. 1 PZŚ).

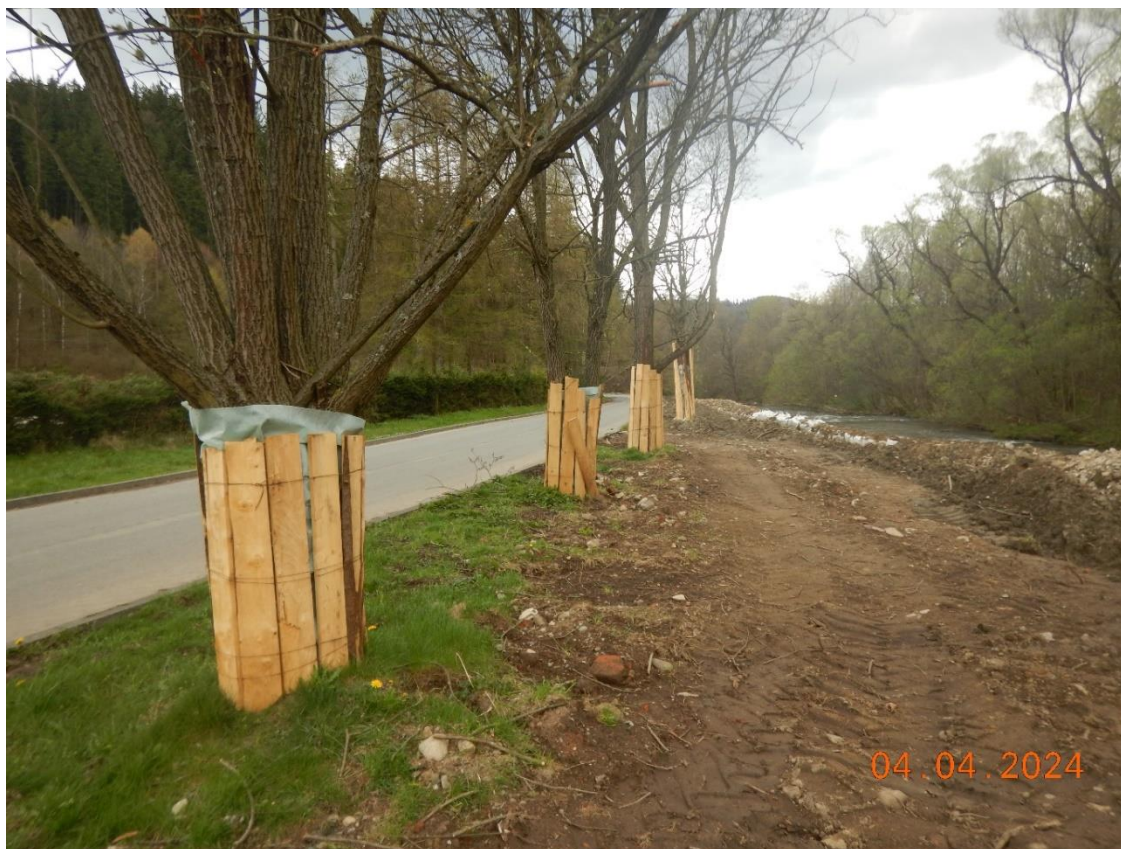
Fot. 4. Zabezpieczenie drzew nieprzeznaczonych do wycinki na Placu Budowy (poz. 22).

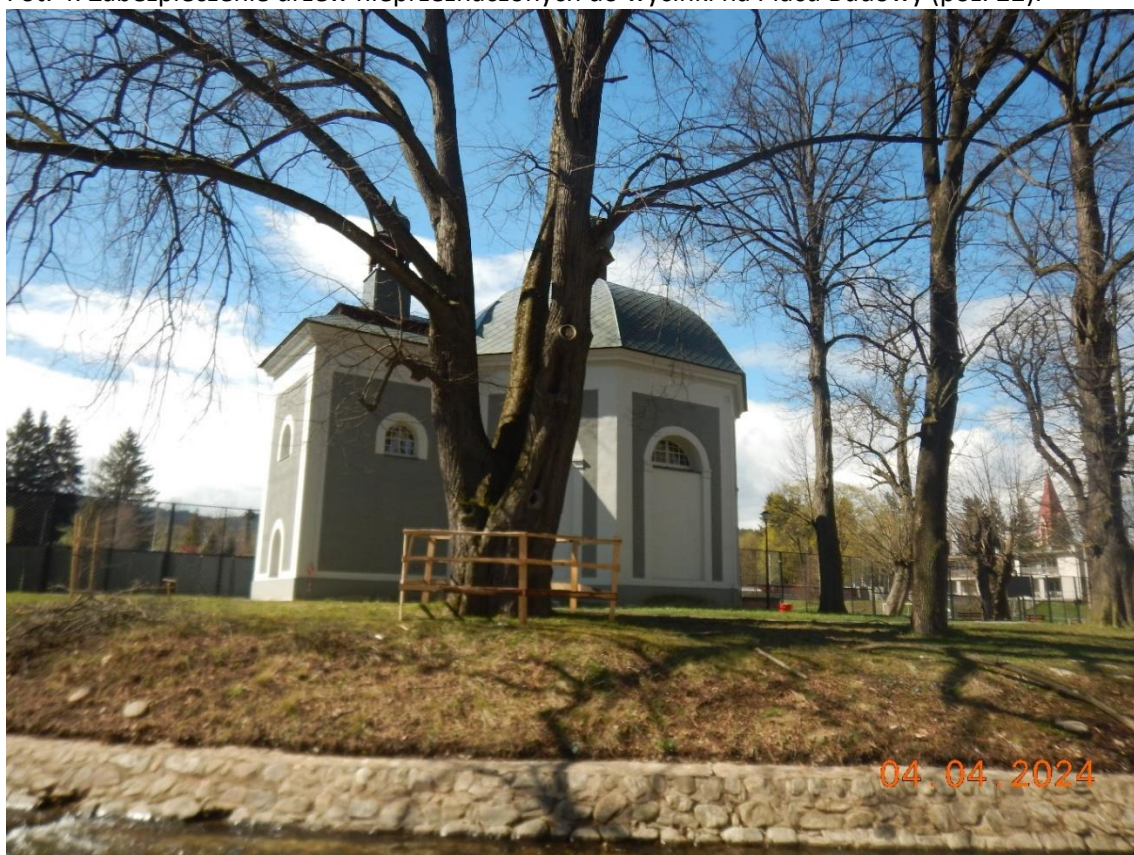
Fot. 5. Zabezpieczenie przed uszkodzeniem pomnika przyrody – lipy drobnolistnej w Stroniu Śląskim (poz. 118).

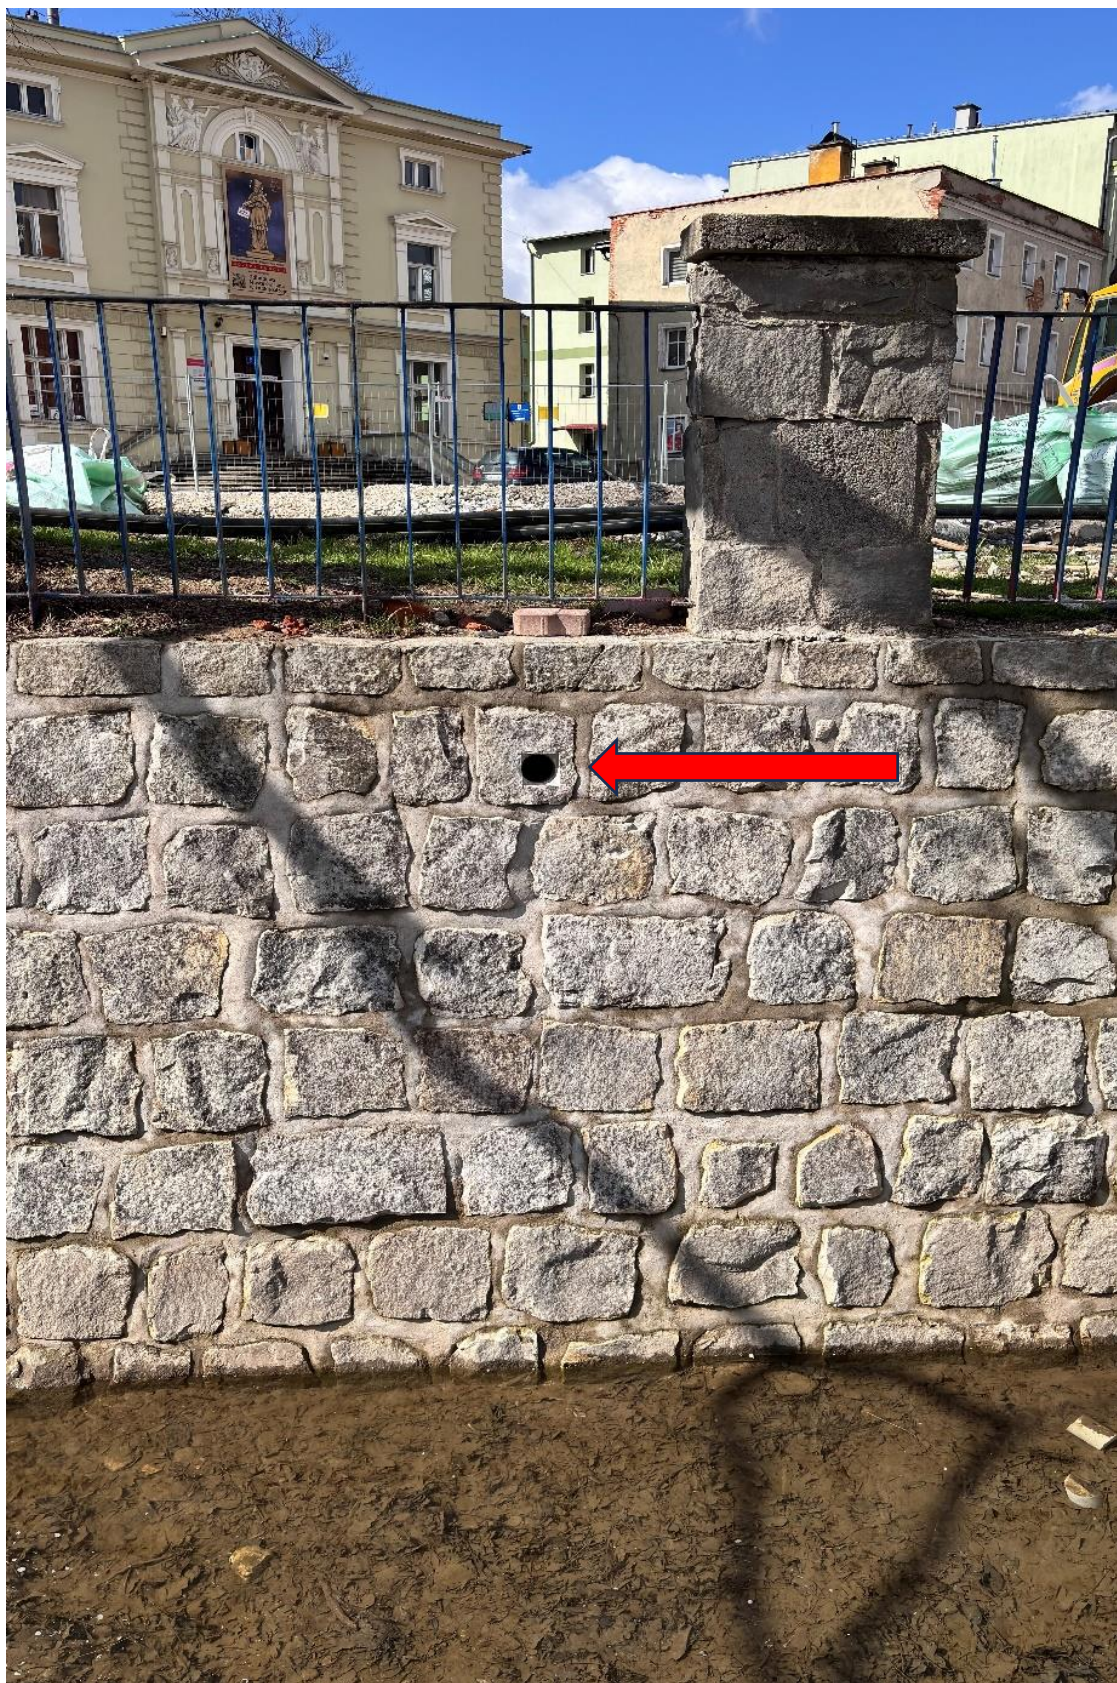
Fot.6. Czerwona strzałka wskazuje wykonaną niszę lęgową dla ptaków w murze oporowym (poz. 70).

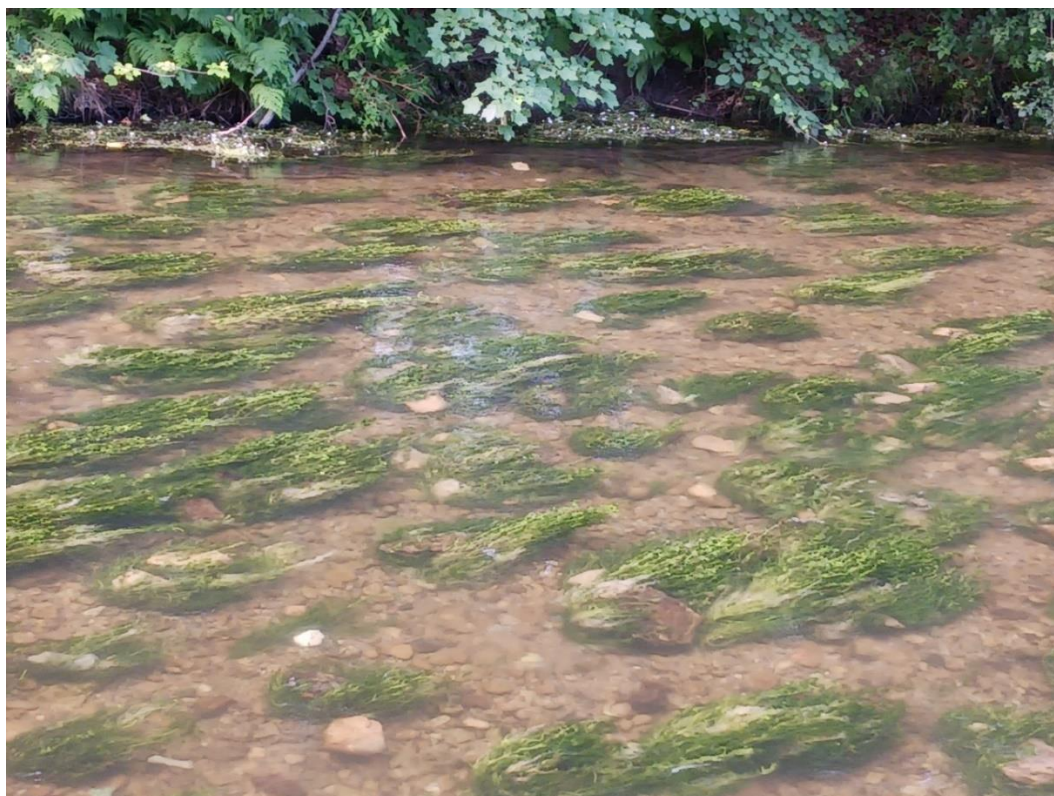
Fot. 9. Nowe stanowisko włosienicznika pędzelkowatego – na zdjęciu widoczne okazy przyciśnięte rzecznyymi kamieniami (poz. 60).

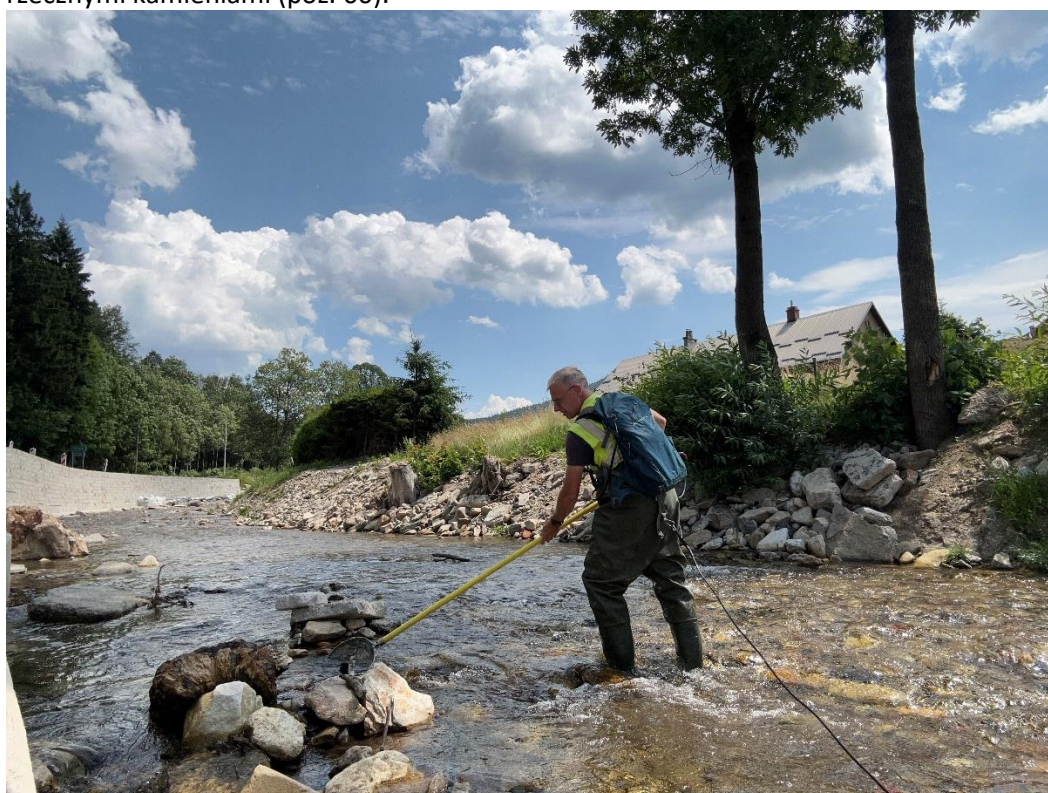
Fot. 10. Wyrzadzające odłowy ryb w korycie rzeki Biała Łądecka ze stref prowadzenia prac budowlanych (poz. 64).

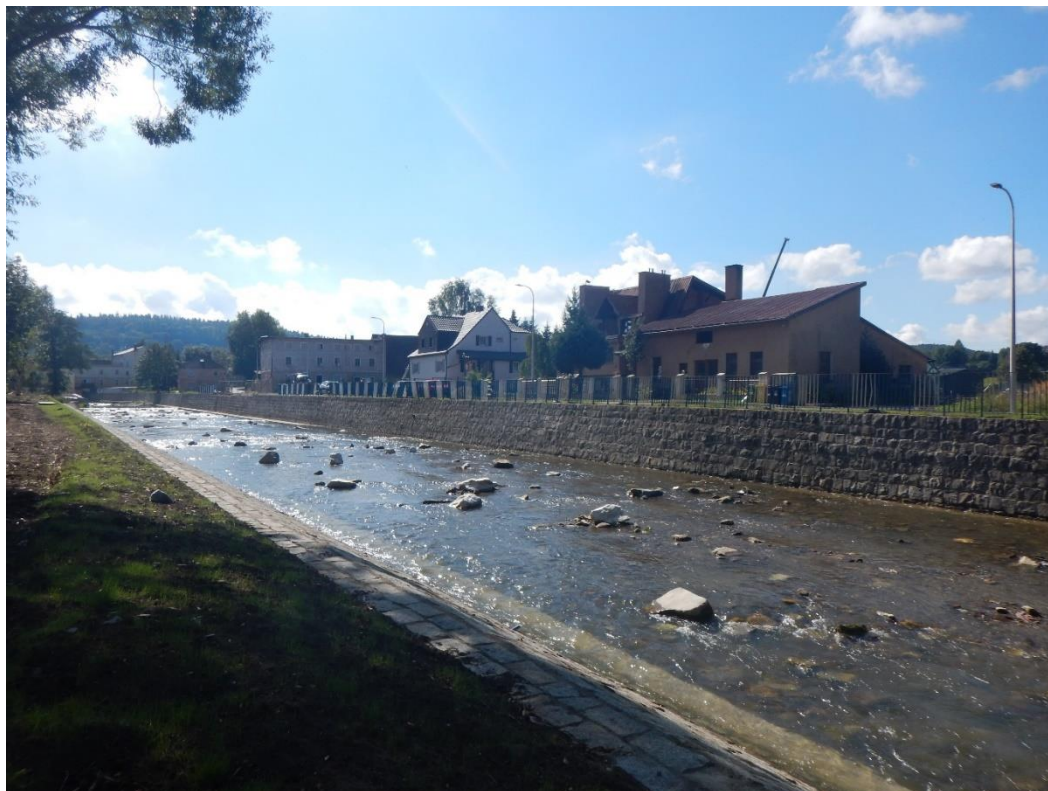
Fot. 11. Mikrosiedliska dla ryb w korycie rzeki wykonane po zakończonych pracach budowlanych (poz. 72).

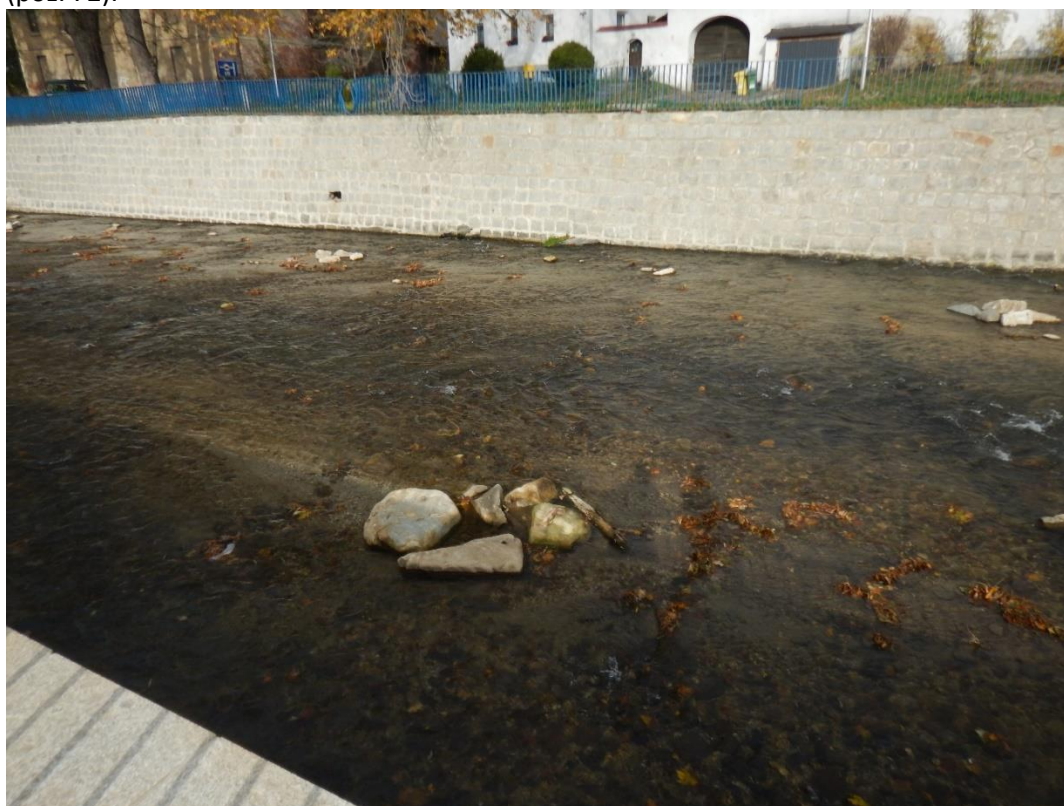
Fot. 12. Mikrosiedliska dla ryb w korycie rzeki wykonane po zakończonych pracach budowlanych (poz. 72).

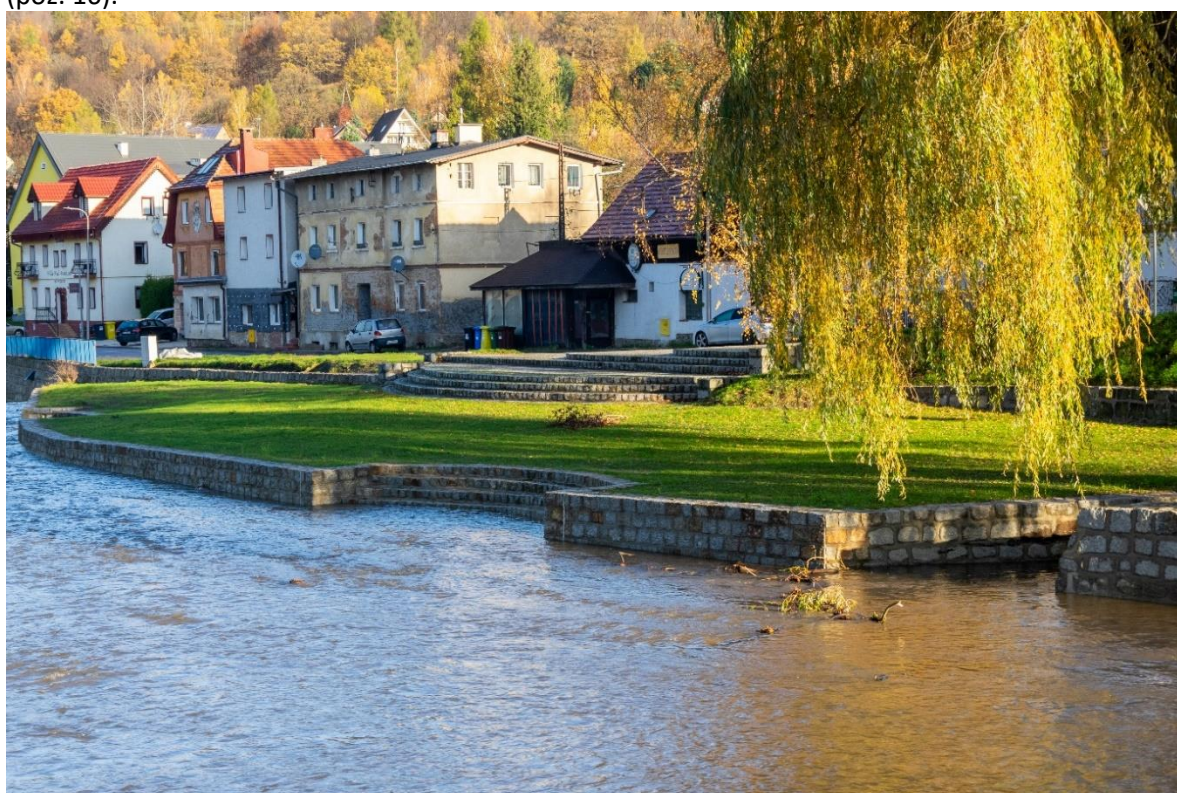
Fot. 14. Wyspa Młyńska Łądek Zdrój – odtworzona powierzchnia po zakończonych pracach budowlanych (poz. 16).

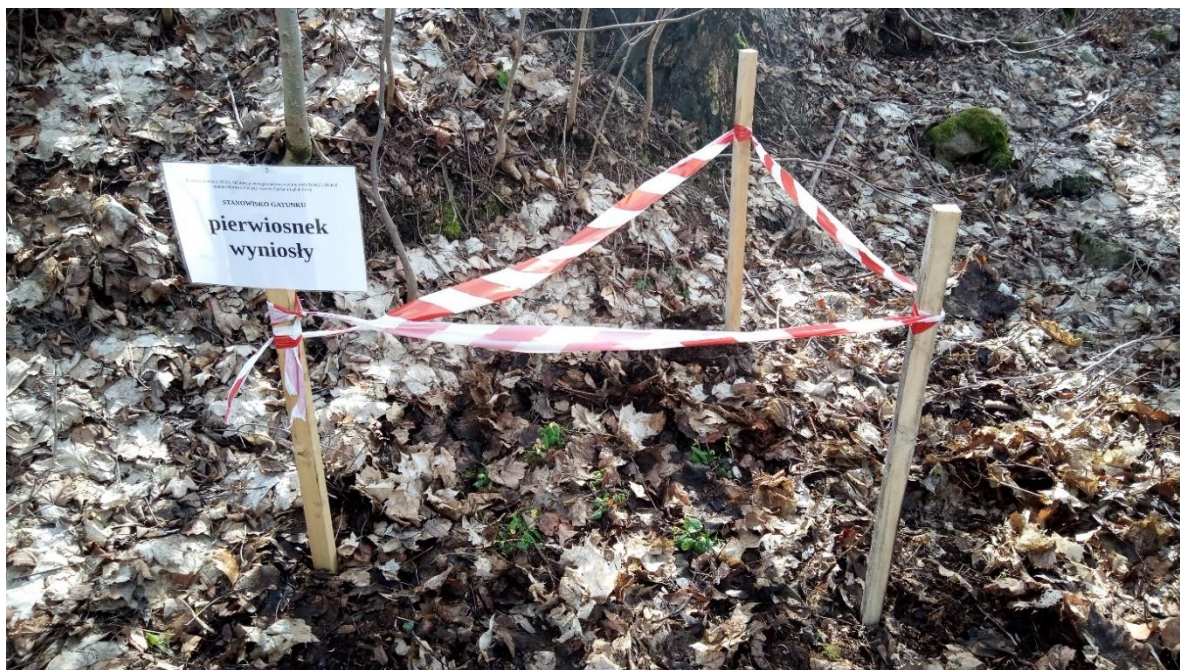
Fot. 15. Oznakowane stanowisko translokowanego pierwiosnka wyniosłego (poz. 60).

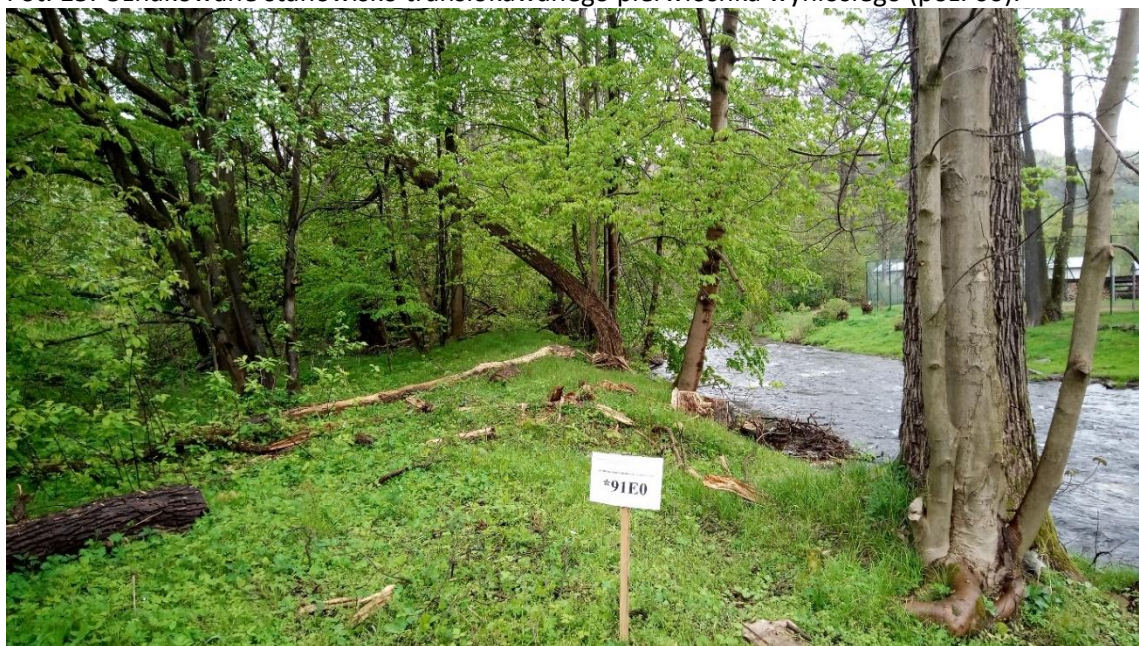
Fot. 16. Oznakowane płatu siedliska przyrodniczego znajdującego się w sąsiedztwie placu budowy (poz. 66).

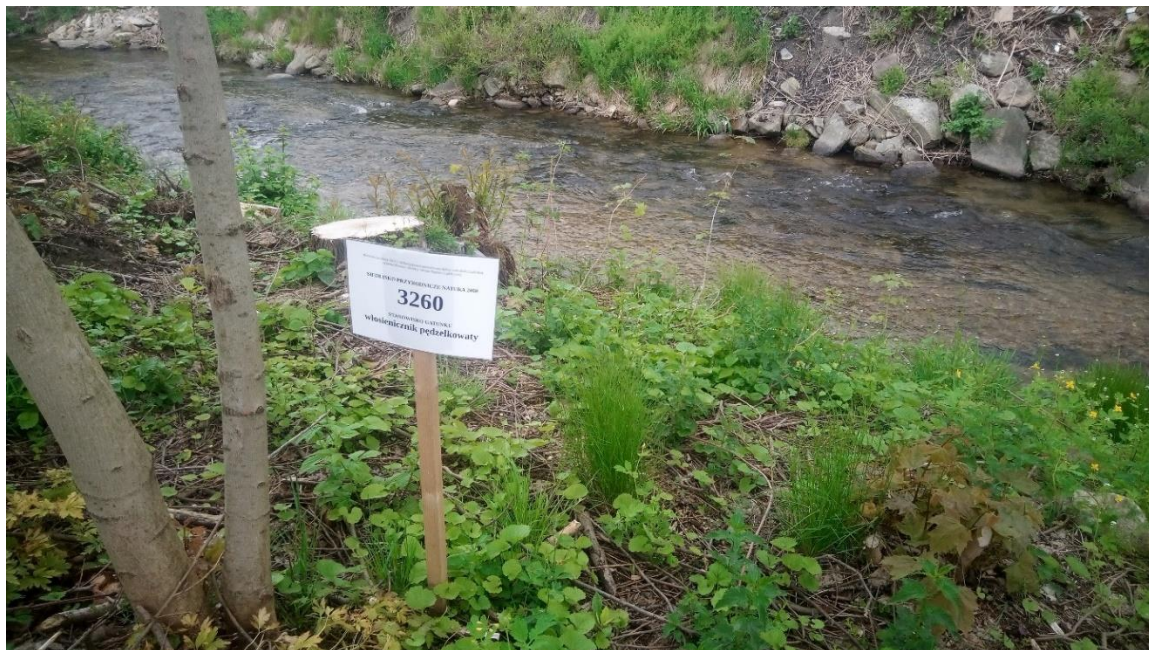
Fot. 17. Oznakowane płuzy siedliska przyrodniczego 3260 znajdującego się na placu budowy (poz. 67).

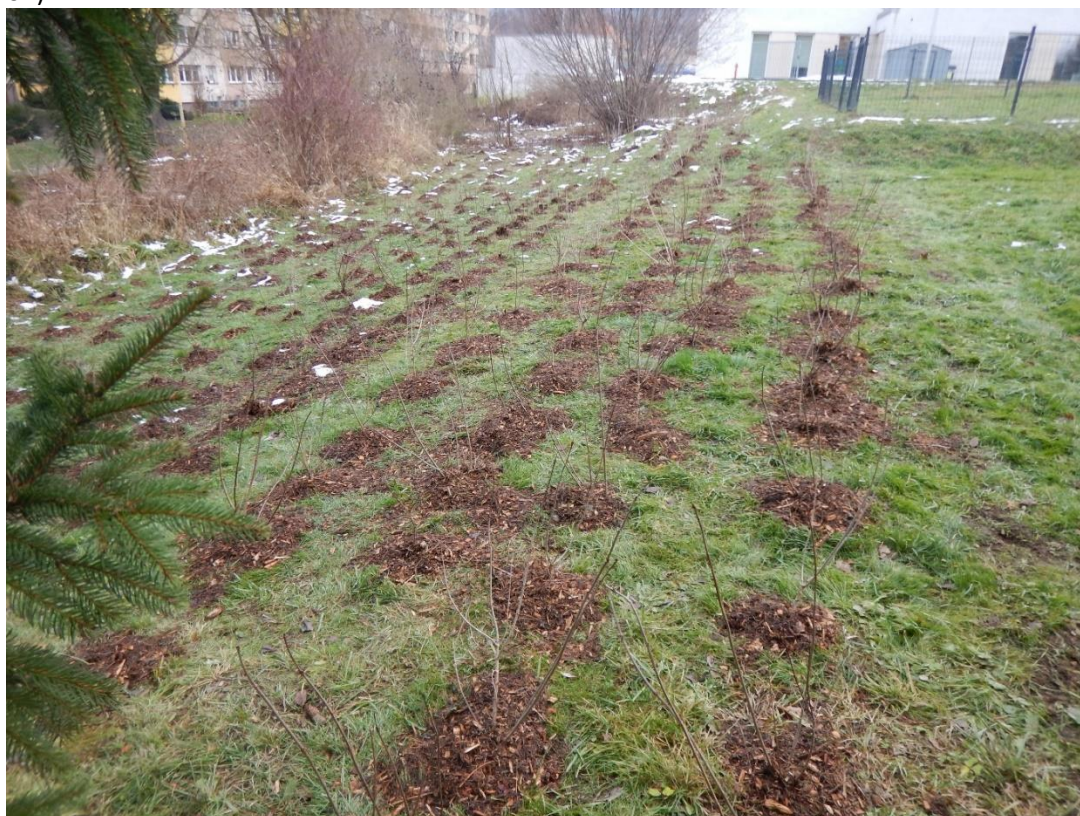
Fot. 18. Nasadzenia kompensacyjne – Lądek Zdrój (poz. 114).

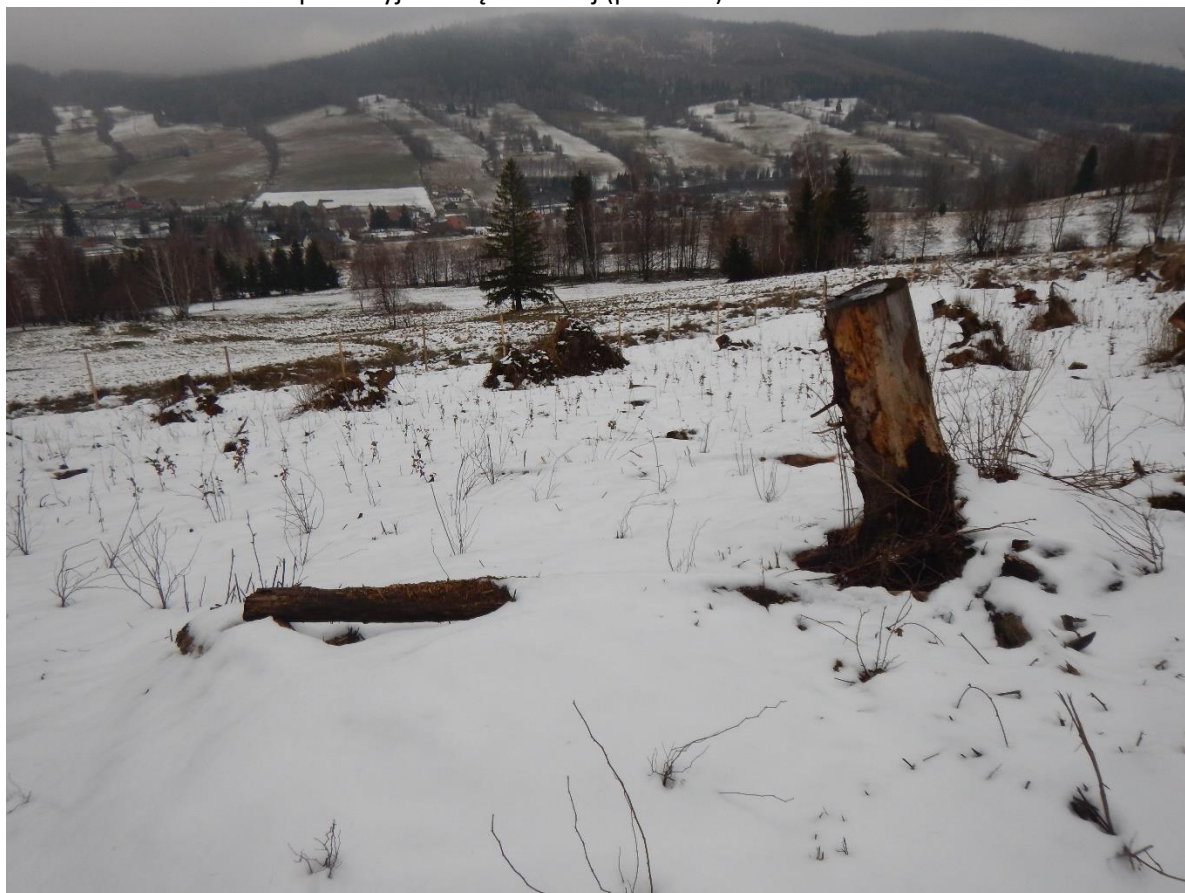
Fot. 20. Powierzchnia kompensacyjna – Stronie Śląskie (poz. 123).

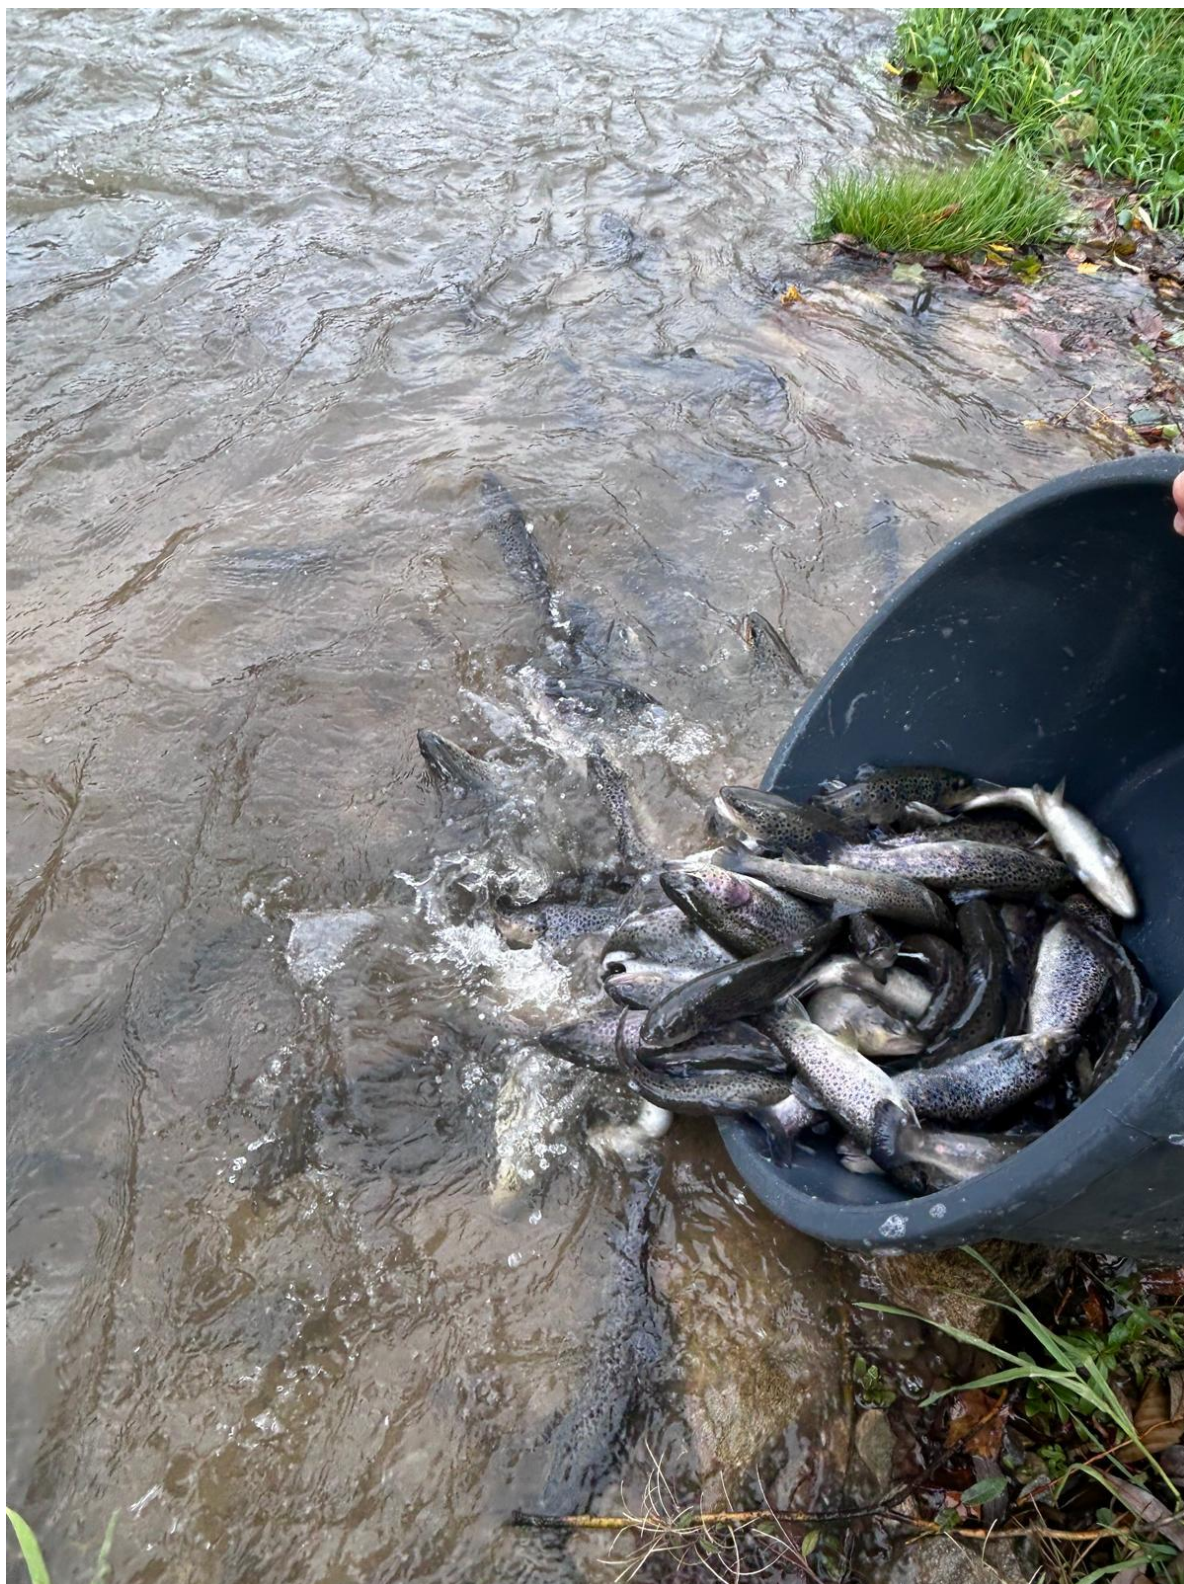
Fot. 21. Zarybianie rzeki Biała Łądecka pstrągiem potokowym (poz. 113, 122).

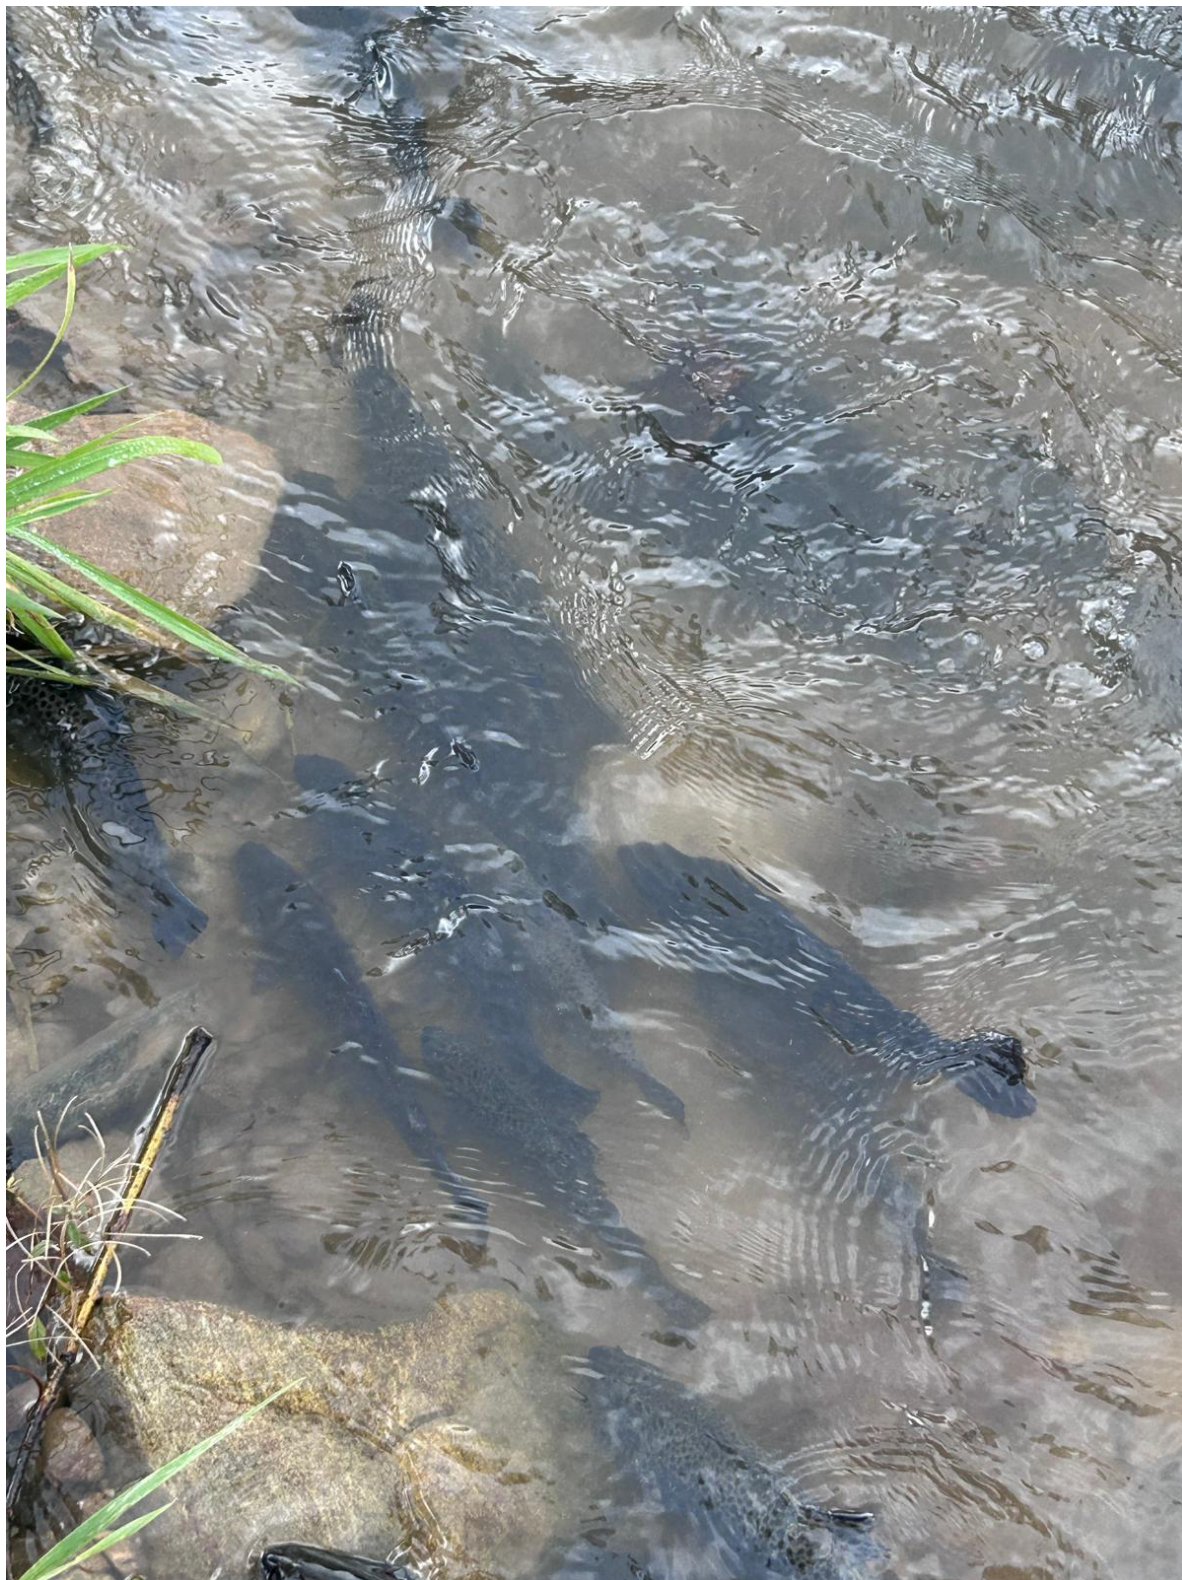
Fot. 22. Zarybianie rzeki Biała Łądecka pstrągiem potokowym (poz. 113, 122).

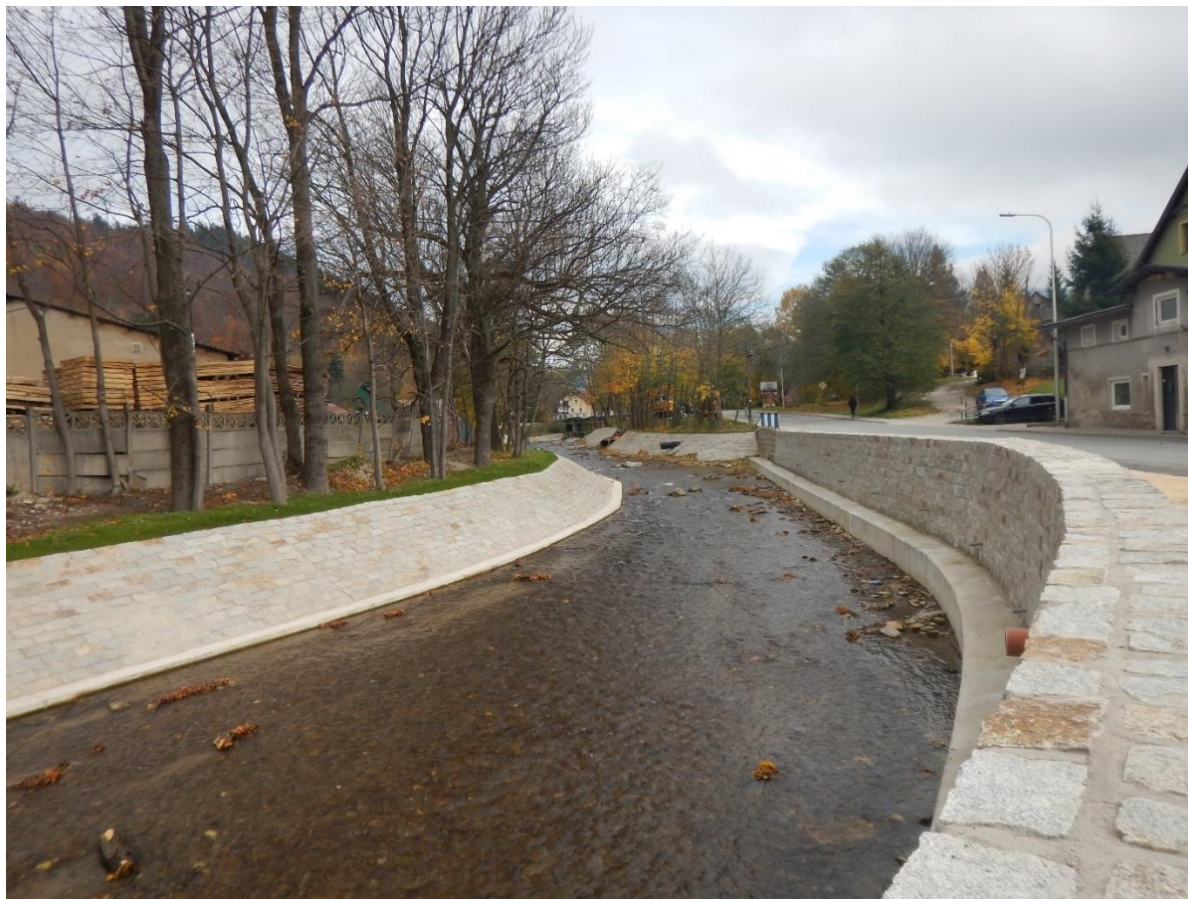
Fot. 23. Stronie Śląskie – widok na odbudowany mur oporowy i umocnienie skarpowe.

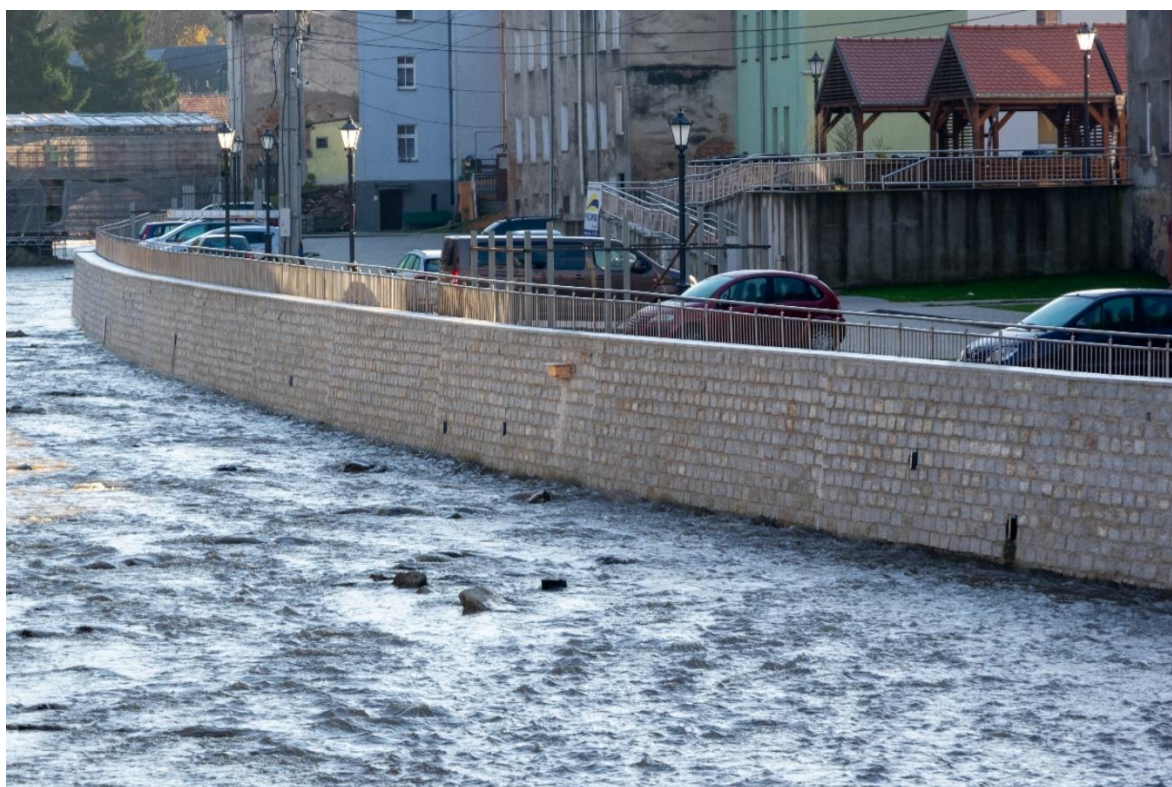
Fot. 24. Łądek Zdrój – widok na odbudowany mur oporowy.
