## DOKUMENTACJA FOTOGRAFICZNA

Załącznik nr 2

Do Raportu Końcowego z realizacji działań określonych w PZŚ  
dla Kontraktu 2B.2/1

Podkomponent	2B: Ochrona bierna
Kontrakt	<b>2B.2/1 – Ochrona przeciwpowodziowa doliny rzeki Białej Łądeckiej: Stronie Śląskie i Łądek Zdrój</b>
Zamawiający / Jednostka Wdrażania Projektu	Państwowe Gospodarstwo Wodne Wody Polskie Regionalny Zarząd Gospodarki Wodnej we Wrocławiu
Jednostka Realizacji Projektu (JRP)	Jednostka Realizująca Projekt Ochrony Przeciwpowodziowej w Dorzeczu Odry i Wisły
Wykonawca Robót	Przedsiębiorstwo Robót Wodnych i Ekologicznych „EKO-WOD” Sp. z o.o. ul. Towarowa 12-14, 58-100 Świdnica
Inżynier Kontraktu	SWECO Polska Sp. z o.o. – Lider ul. Franklina Roosevelta 22, 60-829 Poznań SWECO Nederland B.V. – Partner De Bilt, De Holle Bilt 22  <u>Adres do korespondencji:</u>  SWECO Polska sp. z o.o. Al. Armii Krajowej 61 (budynek C), 50-541 Wrocław

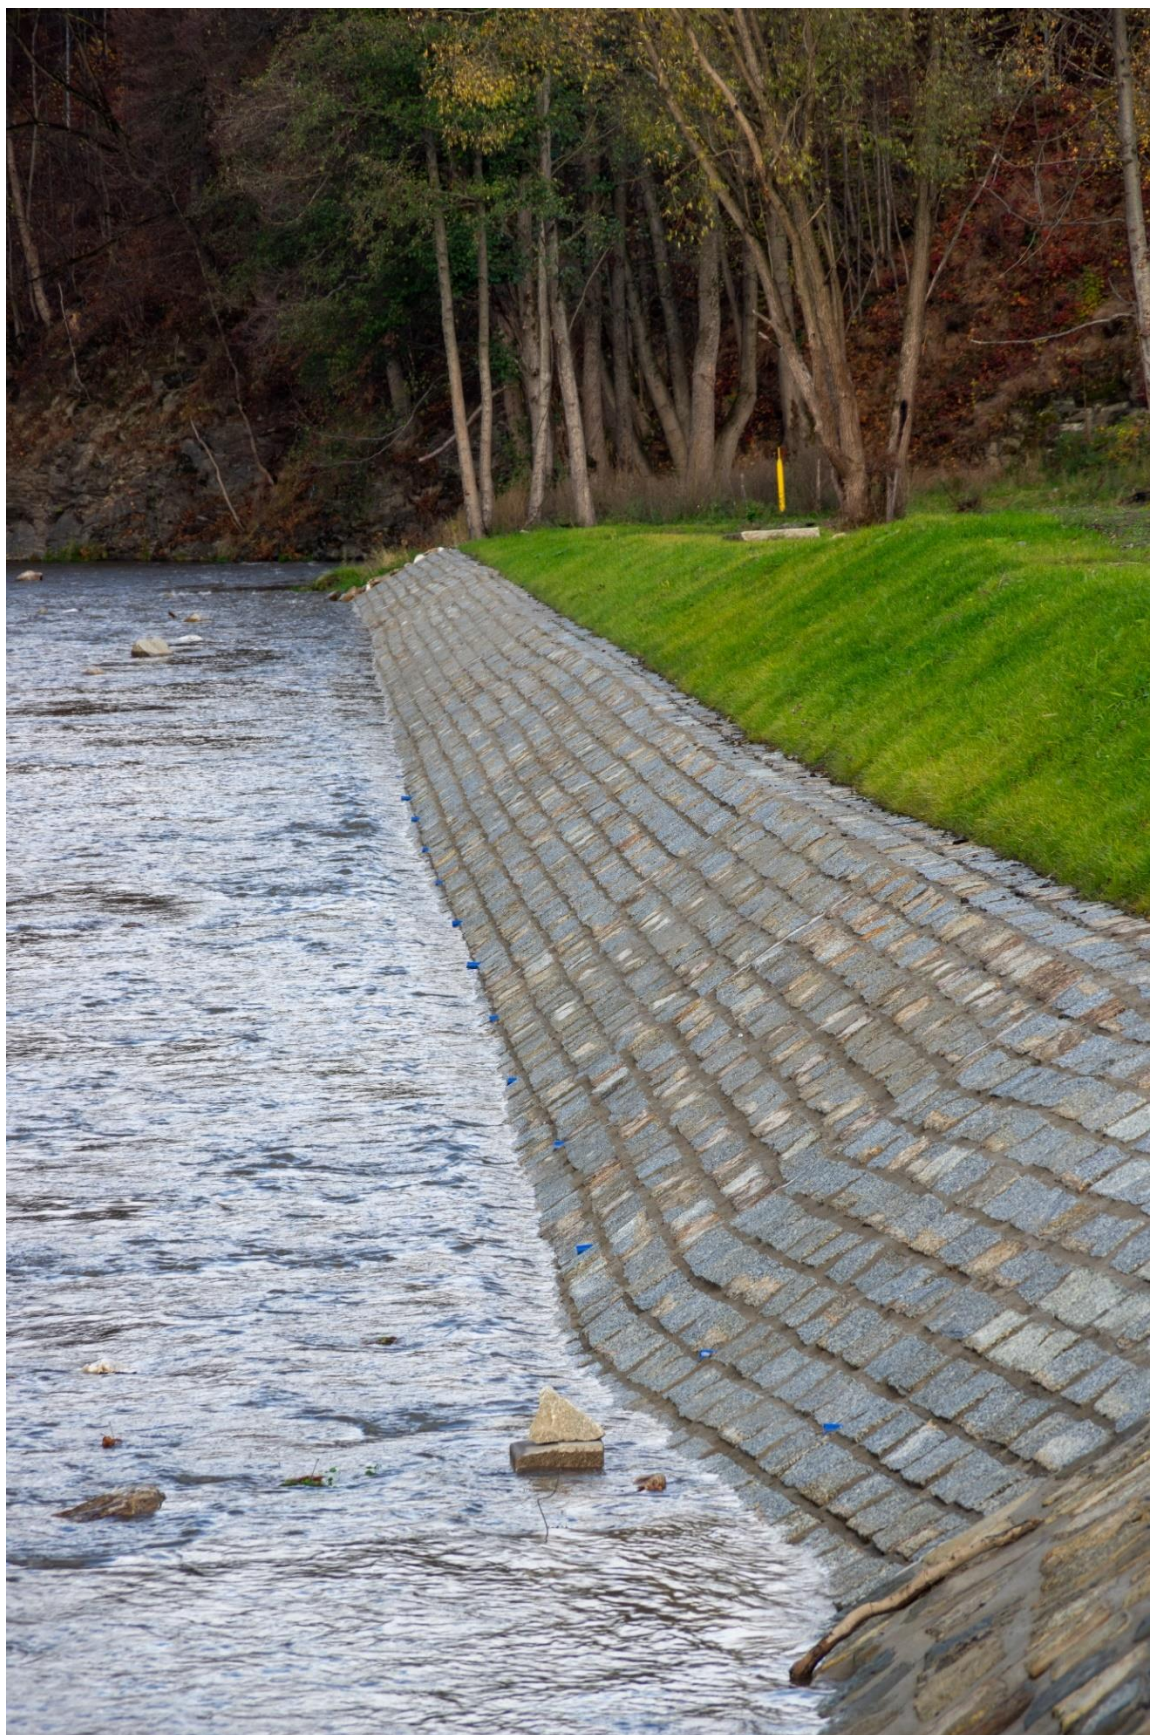
Fot. 25. Łądek Zdrój – odbudowane umocnienie skarpowe.
