Date: 2025-12-23  
FSCA-Ref: FSCA-0015

## Pilne zawiadomienie dotyczące bezpieczeństwa wyrobu medycznego

**Do wiadomości: wszystkich użytkowników mint Lesion™ wersje od 3.4.0 do 3.11.1**

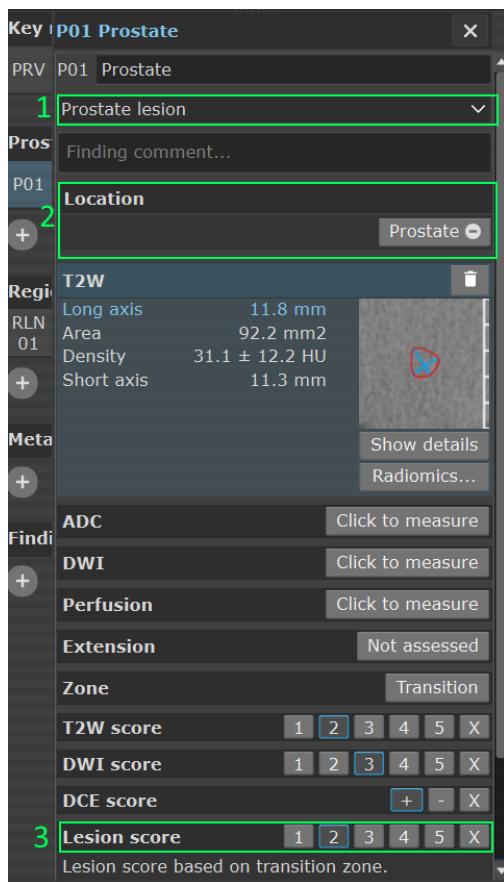
Rysunek 1: Cechy zmian chorobowych

Wprowadzone dane atrybutów dla zmian chorobowych (patrz rysunek 1) mogą nieumyślnie nadpisać tę samą wartość atrybutu w innym losowym przypadku oceny. Może to mieć miejsce w przypadku takich atrybutów, jak

- Punktacja zmiany (patrz rysunek 1, ramka 1)
- Lokalizacja (patrz rysunek 1, ramka 2)
- Stan PET
- Wynik PI-RADS (patrz rysunek 1, ramka 3)

Proszę zweryfikować poprawność informacji dotyczących wcześniejszych punktów czasowych. Należy zwrócić uwagę na potencjalne niespójności w atrybutach zmian chorobowych podczas otwierania istniejących przypadków w celu dalszej obserwacji. Należy sprawdzić lokalizację i klasyfikację zmian chorobowych w oparciu o wcześniejsze raporty radiologiczne i dane obrazowe.

Błąd zostanie naprawiony poprzez aktualizację oprogramowania do wersji mint Lesion 3.11.2 lub nowszej. Ta wersja jest już dostępna. Dział pomocy technicznej Mint Medical skontaktuje się z Państwem w celu ustalenia terminu instalacji aktualizacji oprogramowania w Państwa systemie.
