## Wstęp

Niniejsza notatka bezpieczeństwa (Field Safety Notice, FSN) zawiera ważne informacje dla klientów dotyczące bezpieczeństwa pacjentów oraz bezpiecznego korzystania z oprogramowania *exoplan* do planowania czynności związanych z implantami i projektowania szablonów chirurgicznych.

**Wewnętrzny numer referencyjny exocad:** #423314

**Produkt exocad, nazwa handlowa:** *exoplan 3.1 Rijeka*

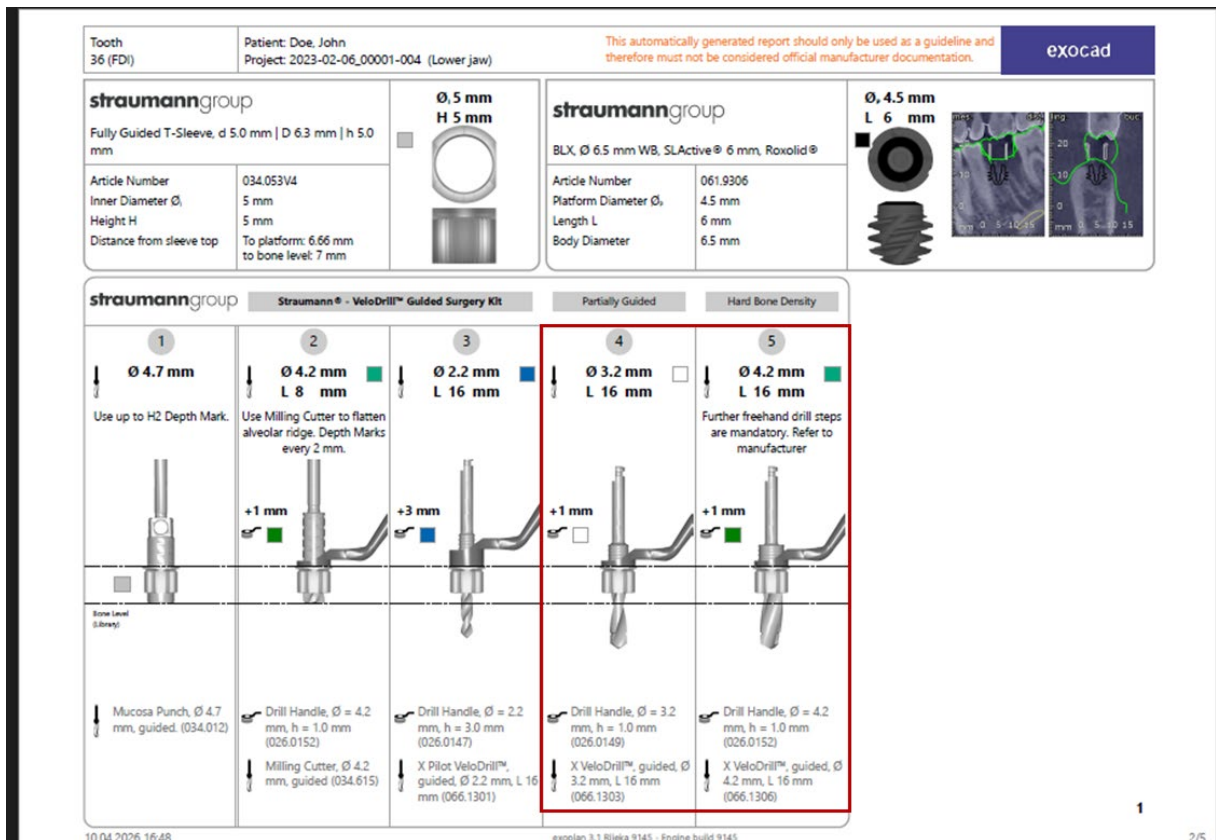
W tym przypadku w krokach 4 i 5 protokołu wyświetlana jest niewłaściwa wysokość uchwytów wiertarskich dla używanych wiertel (zaznaczono na czerwono na rysunku 3 poniżej):

**Rysunek 3:** Przykładowy wynik protokołu wiercenia krok po kroku z programu exoplan. W krokach 4 i 5 wyświetlany jest niewłaściwy uchwyt wiertarski (h1,0, zaznaczony na czerwono), natomiast w kroku 3 wyświetlany jest właściwy uchwyt wiertarski (h3,0).

W przypadku planowania wszczęcia implantu Straumann® BLX/TLX o średnicy 5,5 lub 6,5 mm i długości 6 mm w połączeniu z tuleją Straumann® BLX/TLX oraz wiertłem Straumann® VeloDrill-, program *exoplan* wyświetli nieprawidłowe położenie uchwytu dla wybranego pełnego protokołu wiercenia „Częściowo prowadzonego przy wysokiej gęstości kości”. Nieprawidłowe informacje są wyświetlane w czwartym i piątym kroku wiercenia. Jeśli użytkownik wykona czynności opisane w nieprawidłowo przedstawionej instrukcji, może wybrać niewłaściwy uchwyt wiertarski w krokach czwartym i piątym. Może to spowodować, że głębokość osteotomii będzie się różnić o 2 mm od planowanej głębokości preparacji.

1. Biblioteki Straumann® (patrz wyżej), których dotyczy problem, zostały usunięte z serwera pobierania i umieszczone na czarnej liście na serwerze exocad w dniu **16 kwietnia 2026 r.** W związku z tym biblioteki te nie są już widoczne ani dostępne do pobrania dla użytkowników.

2. Nowe, poprawione wersje bibliotek, których dotyczy problem, zostały udostępnione do pobrania pod adresem <https://exocad.com/integration/exoplan-library-integration#/all/tag-str>.

- 1) Nie używać bibliotek, których dotyczy problem – patrz sekcja „Biblioteki, których dotyczy problem” powyżej – z *exoplan 3.1 Rijeka*.
- 2) Jeśli zamierzają Państwo korzystać z bibliotek Straumann®, których dotyczy problem, należy zaktualizować je wszystkie do nowych, poprawionych wersji dostępnych do pobrania pod adresem <https://exocad.com/integration/exoplan-library-integration#/all/tag-str>.
- 3) Zaktualizować oprogramowanie do najnowszej wersji *exoplan 3.1 Rijeka*.

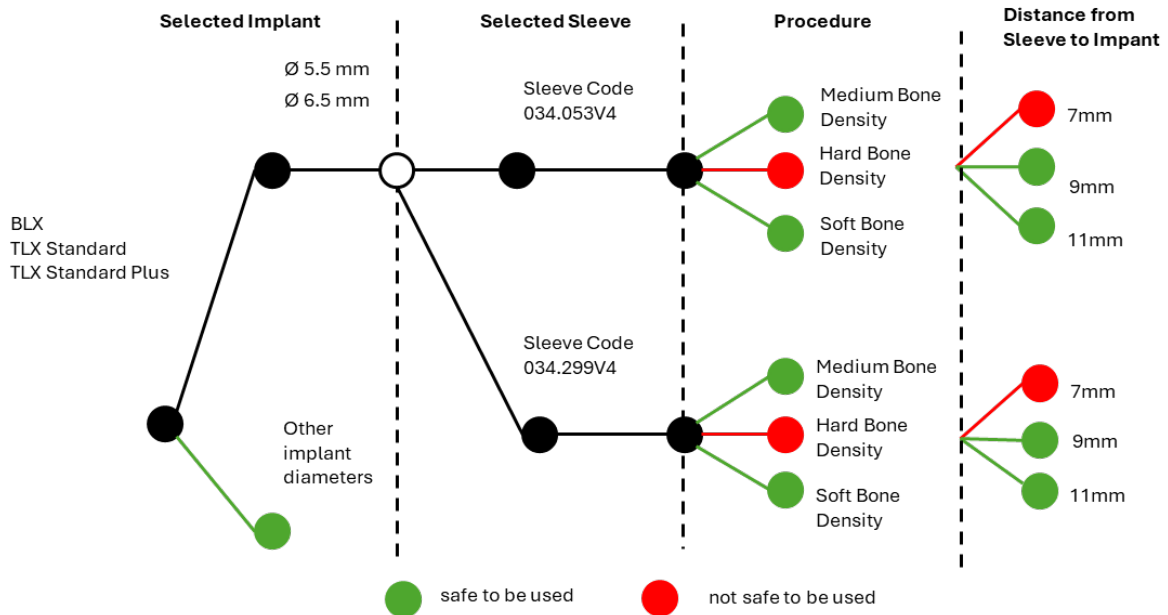
Nie ma to wpływu na stosowanie pozostałych elementów Straumann®. Nie ma to wpływu na inne rozmiary implantów, odległości przesunięcia, tuleje chirurgiczne ani wybór protokołów. Ten schemat przedstawia przepływy pracy, których dotyczy problem. Nie należy korzystać z przepływów pracy oznaczonych na czerwono. Opcje przepływów pracy oznaczone na zielono są bezpieczne w użyciu.

**Rysunek 4:** Zestaw parametrów dostępnych dla odpowiednich linii implantów Straumann®. Czerwone kółka wskazują opcje, których nie należy używać. Wszystkie opcje przepływu pracy oznaczone na zielono są bezpieczne w użyciu.
