## OPIS PRZEDMIOTU ZAMÓWIENIA

**Opracowanie ekspertyzy stanu technicznego mostu przez rz. Rudna w m. Rudnik nad Sanem w ciągu drogi krajowej nr 77 Lipnik – Leżajsk - Przemyśl km 70+209 z określeniem aktualnej nośności i przydatności użytkowej obiektu dla spełnienia wymagań eksploatacyjnych stawianych obiektom mostowym zlokalizowanym w ciągu dróg krajowych**

### **Most przez rz. Rudna w m. Rudnik nad Sanem w ciągu drogi krajowej nr 7 Lipnik – Leżajsk w km 70+209”**

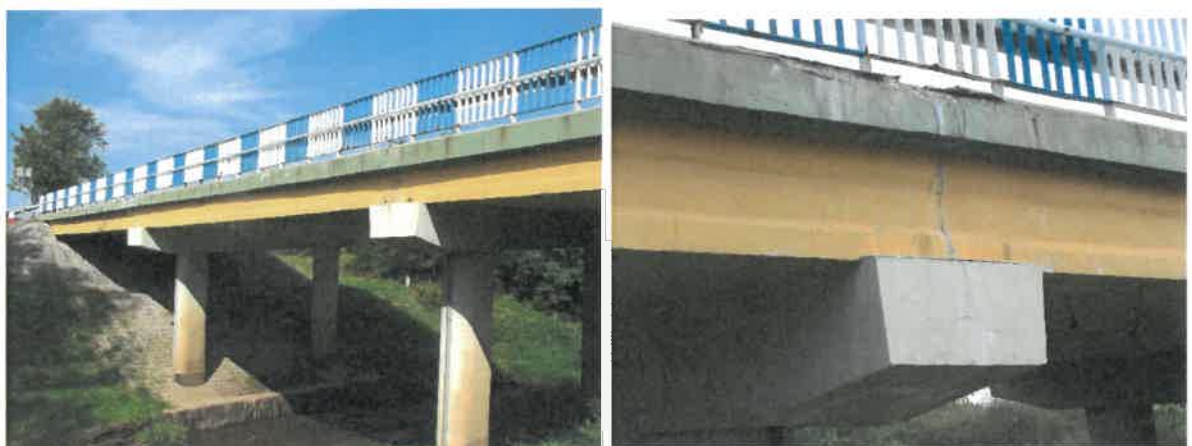
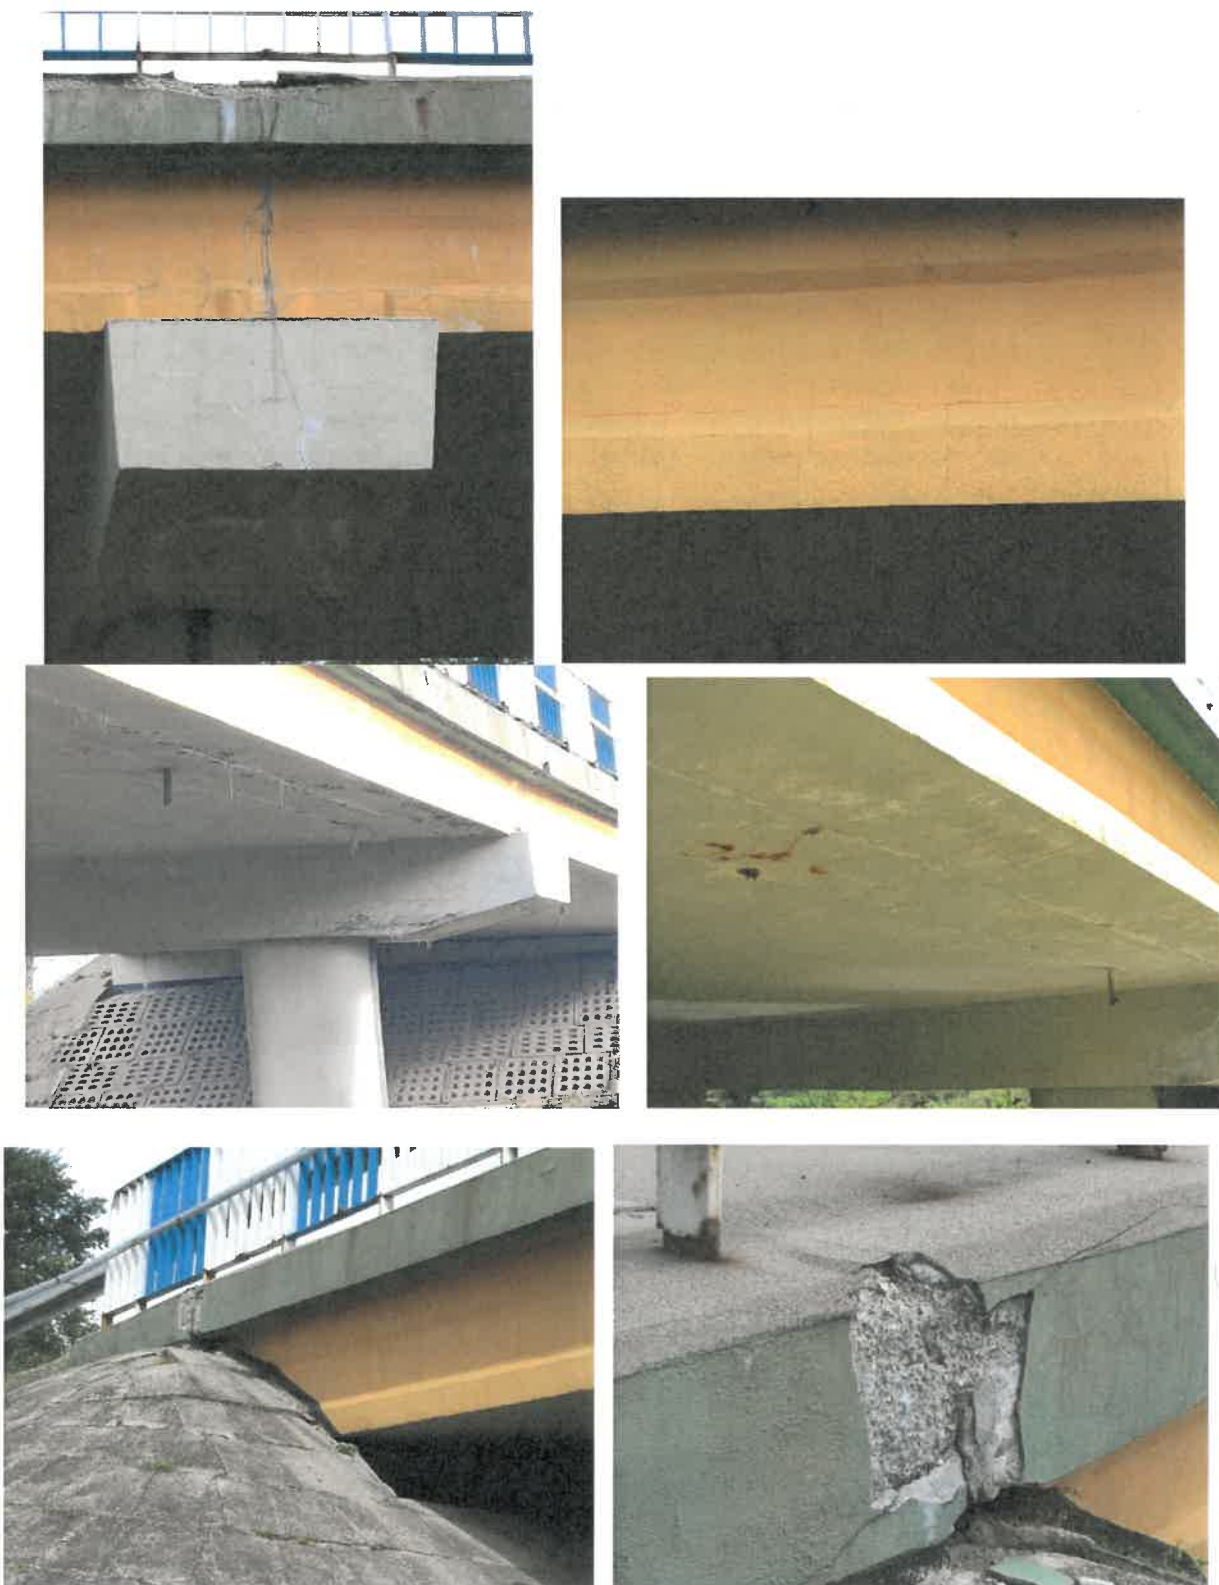
#### a) Stan techniczny konstrukcji ustroju niosącego

Belki żelbetowe typu GROMNIK są zarysowane (rysy pionowe) w miejscach zbrojenia rozdzielczego na całej długości. Zarysowania występują również w miejscach napraw dźwigarów (szczególnie belek skrajnych). Pęknięcia i mokre rysy w miejscach zamków (łączenia dźwigarów). Korozja zbrojenia rozdzielczego belek. Korozja prętów zespalaających w zamkach – widoczne rdzawe wycieki pomiędzy belkami i nad oczepem. Właściwą diagnostykę powierzchni dźwigarów utrudnia gładź PCC nałożona od spodu konstrukcji. Przecieki w zamkach pomiędzy belkami skrajnymi.

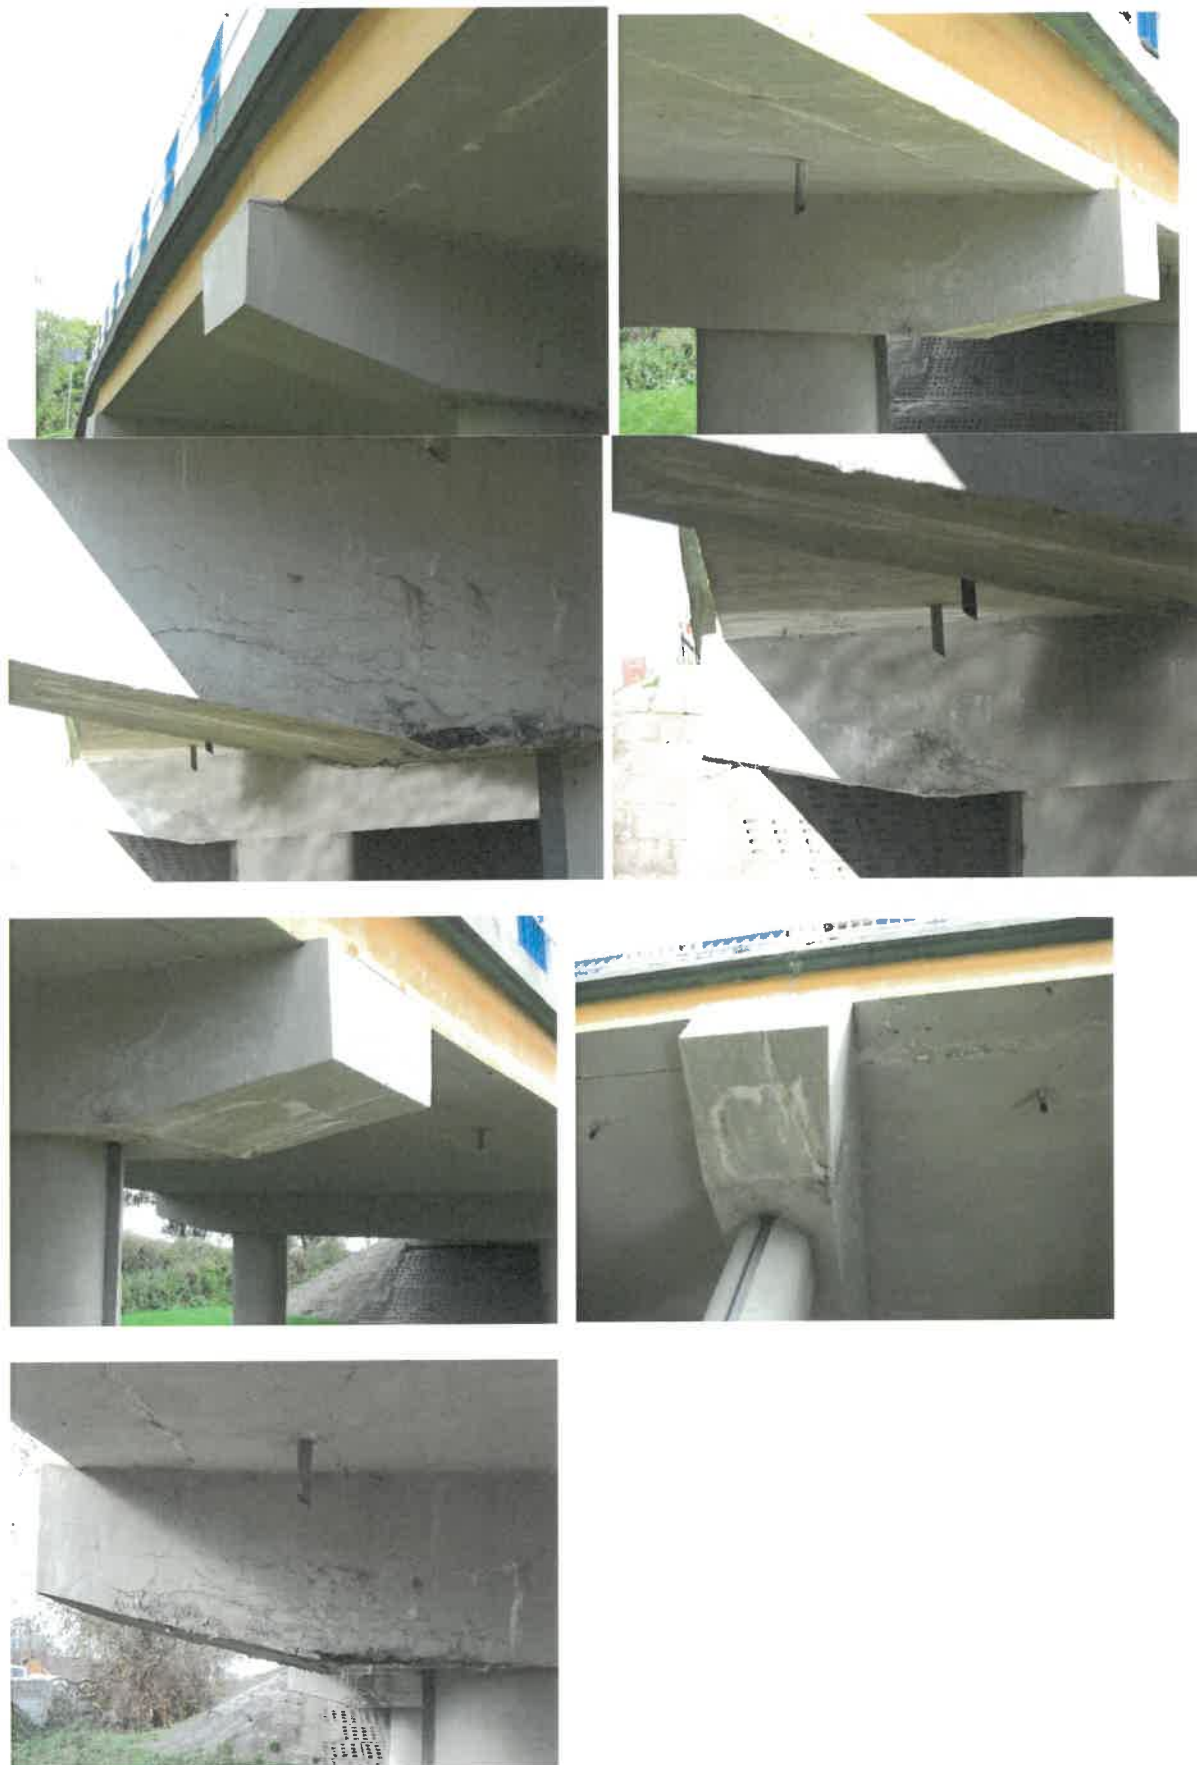
**b) Stan techniczny filarów i oczepów filarów**

Filary słupowe w dobrym stanie technicznym, za wyjątkiem oczepów zwieńczenia.

Zintensyfikowane zarysowania podłużne, poprzeczne i siatkowe powierzchni oczepów pod belkami skrajnymi w szczególności od strony górnej wody (w miejscach wielokrotnych napraw). W miejscach tych występują również wilgotne zacieki i czynne przecieki przez rysy oraz ubytki betonu wylugowania i wykwyty. Na powierzchni oczepu nad filarem i pomiędzy filarami występują zarysowania siatkowe oraz czynne rysy podłużne z

rdzawymi wyciekami świadczące o korozji zbrojenia oczepu. Na całej powierzchni oczepów obserwuje się postępującą degradację powłok antykorozyjnych betonu.

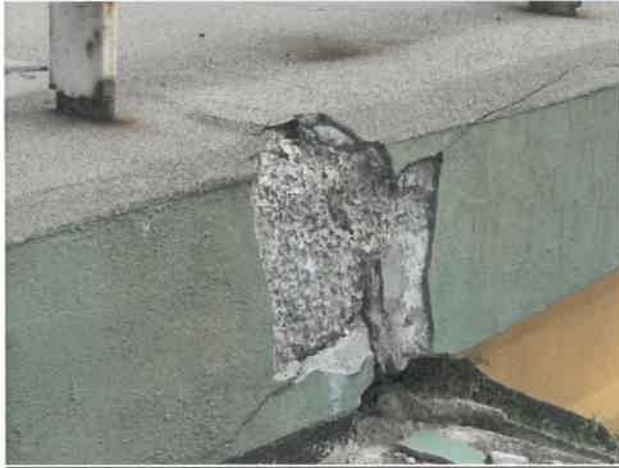
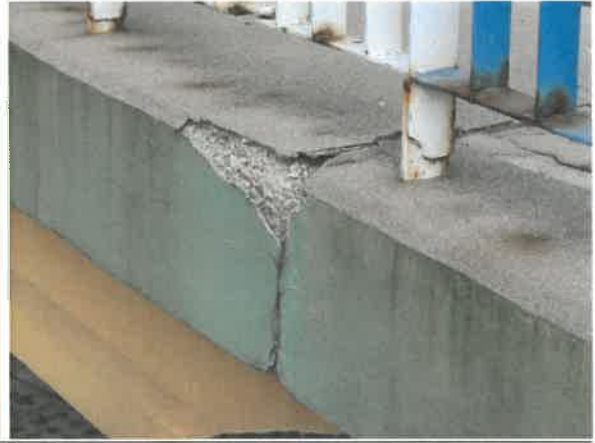
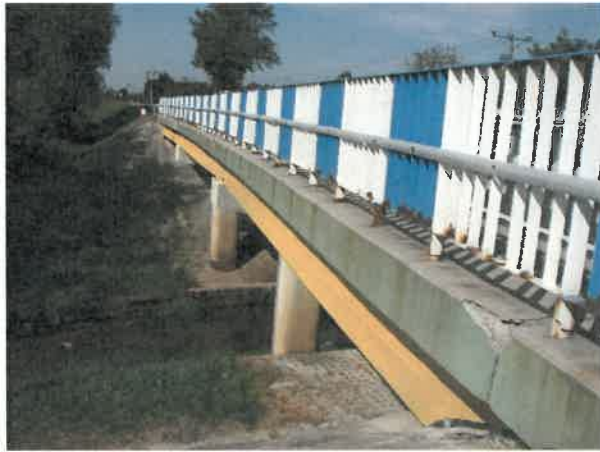
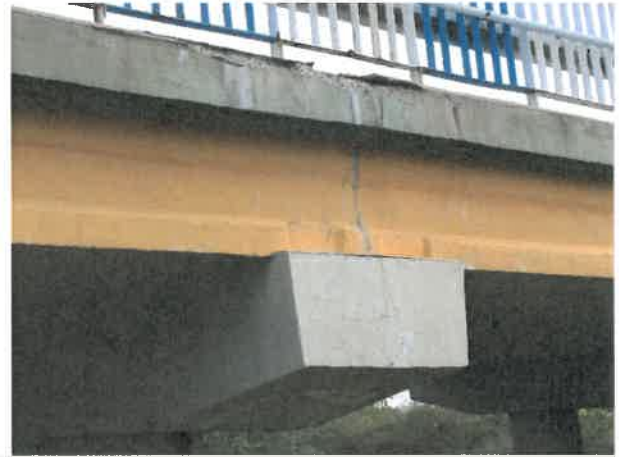
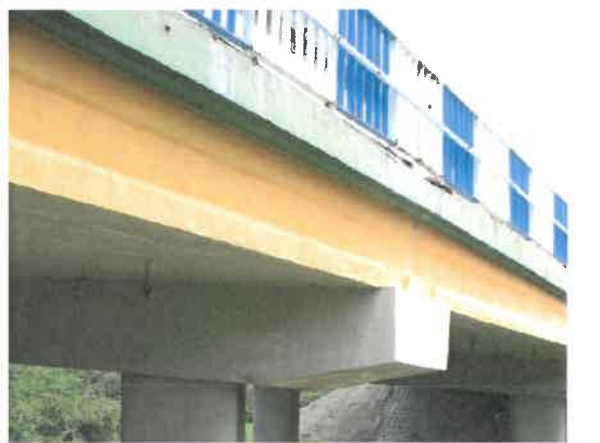
c) Stan techniczny gzymsów

Korozja i ubytki betonu, wykwyty, wylugowania na betonie. Zarysowania podłużne i poprzeczne w tym siatkowe na całej powierzchni gzymsów. Pęknięcia, ubytkami betonu i zniszczenie struktury betonu gzymsu nad filarami i nad przyczółkami. Korozja prętów zbrojeniowych, uszkodzenia powłok antykorozyjnych betonu gzymsów. Zanieczyszczenie powierzchni gzymsów produktami korozji stalowych balustrad.

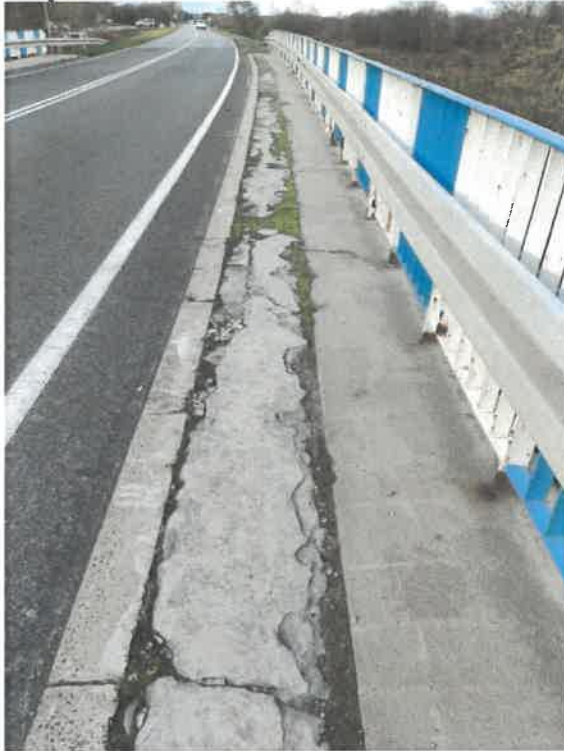
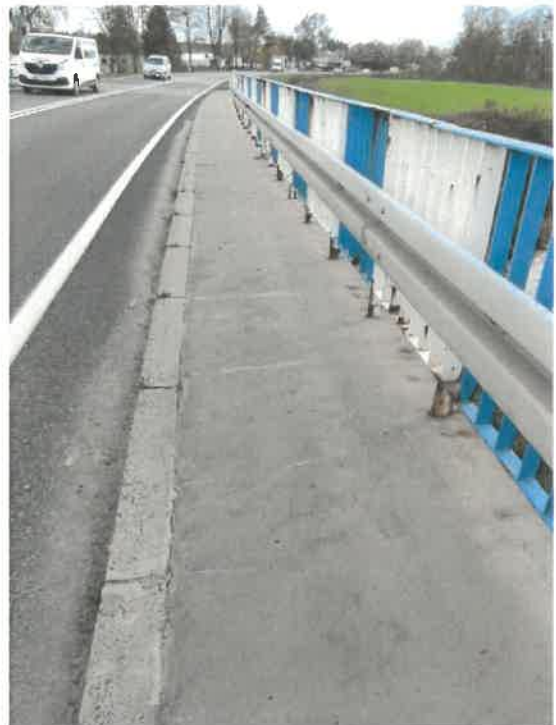
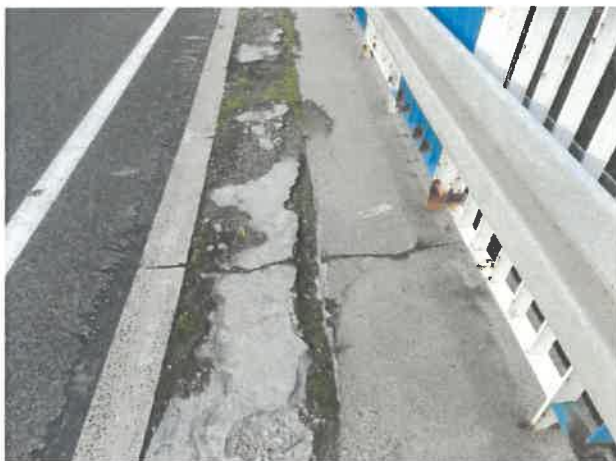
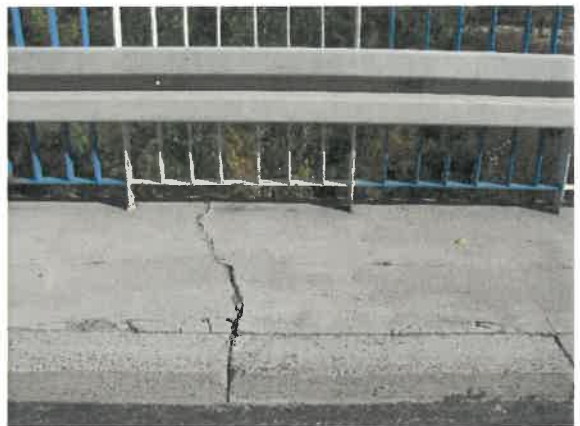
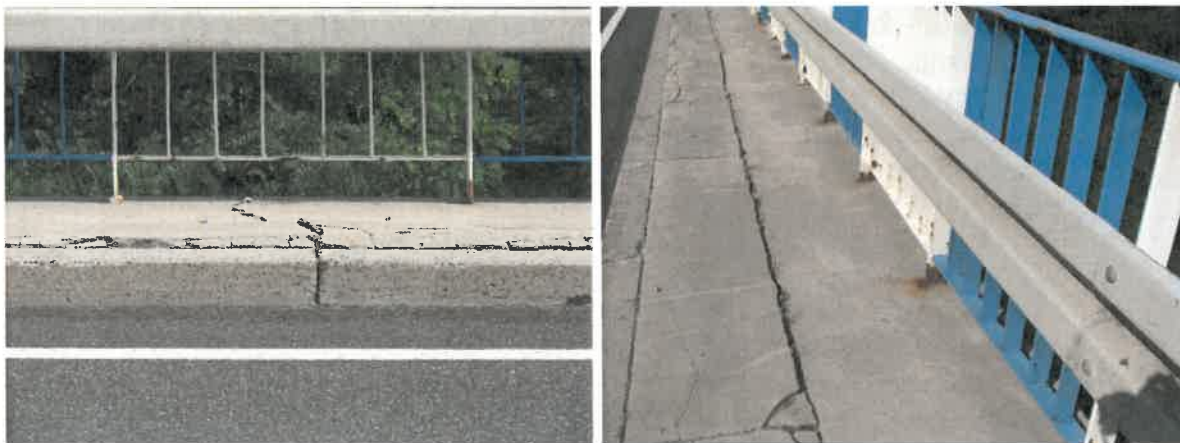
Stan techniczny kap chodnikowych i krawężników

Krawężniki na oby kapach betonowe niekotwione. Z uwagi na ciągłe naprawy mas mineralno-asfaltowych, zatopione w masie, wyszczerbione i wykruszone, z postępującą korozją betonu.

Kapa lewa - Pęknięcia podłużne kapy chodnikowej wzdłuż krawężnika oraz wzdłuż łączenia betonu kapy o przekroju pełnym z przekrojem, w którym pierwotnie wmontowane zostały dwie rury PCV o średnicy  $\phi$  120 mm. Pęknięcia poprzeczne kapy nad przyczółkami i filarami oraz w elemencie „dobetonowanym” w odstępach co 1m w miejscach łączenia krawężników.

Kapa prawa - Pęknięcia poprzeczne kapy nad przyczółkami i filarami.

W miejscach pęknięć kap zniszczone są nawierzchnie żywiczne.

W pierwszej połowie 2020 roku pęknięcia kapy lewej zostały ponownie doraźnie zabezpieczone jednak z uwagi na postępującą degradację i intensywny okres zimowego utrzymania uszkodzenia odtworzyły się.

Lokalnie uszkodzona struktura betonu krawężników przez środki zwalczające śliskość, lokalne pęknięcia krawężników w tym wykruszenia na styku niespoinowanego krawężnika z krawężnikiem.

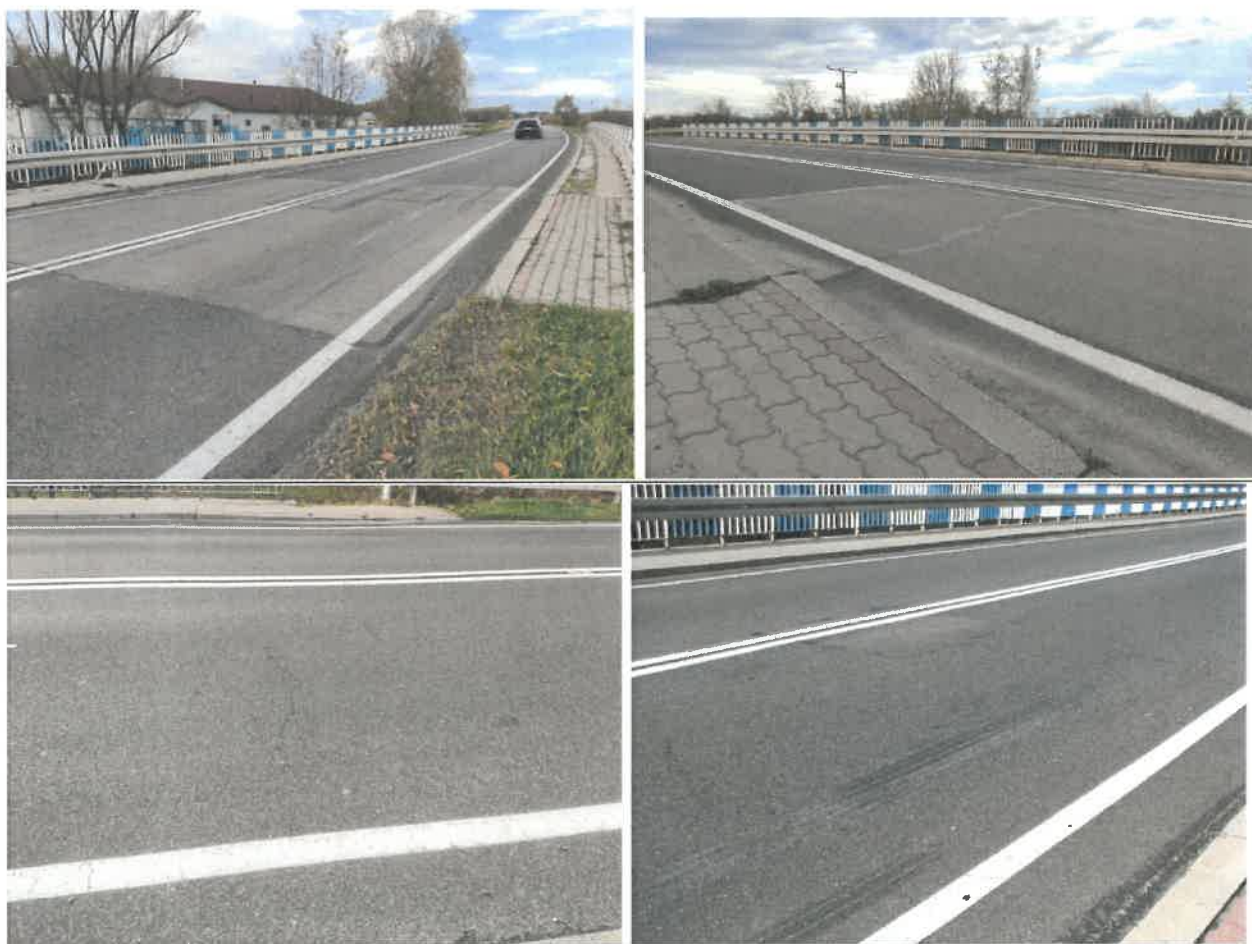
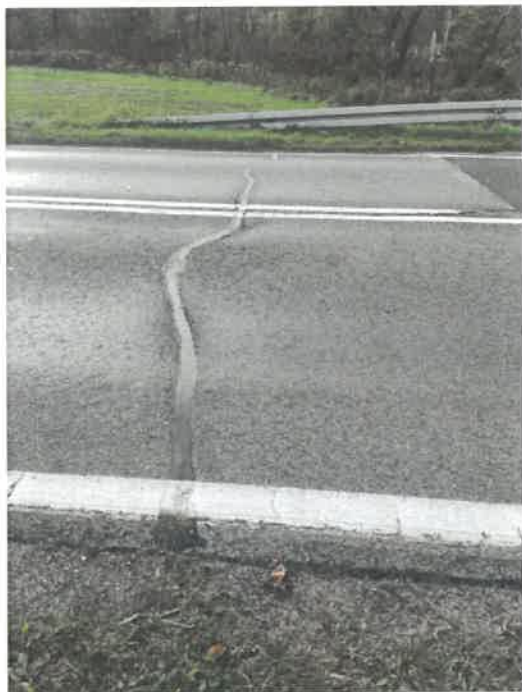
d) Stan techniczny nawierzchni na moście i na dojazdach

Pęknięcia poprzeczne nawierzchni nad filarami i nad przyczółkami (nad krawędziami płyty pomostu). Uszkodzenie nawierzchni w osi koła na moście (strona lewa od Leżajska) nad filarem o pow. ok 1,5m \*3m. Lokalne wykruszenia nawierzchni i rozszczelnienie szwu technologicznego przy krawężniku (strona lewa). Stałe osiadania dojazdów widoczne bezpośrednio po ułożeniu nowych warstw bitumicznych, pęknięcia podłużne i koleiny.

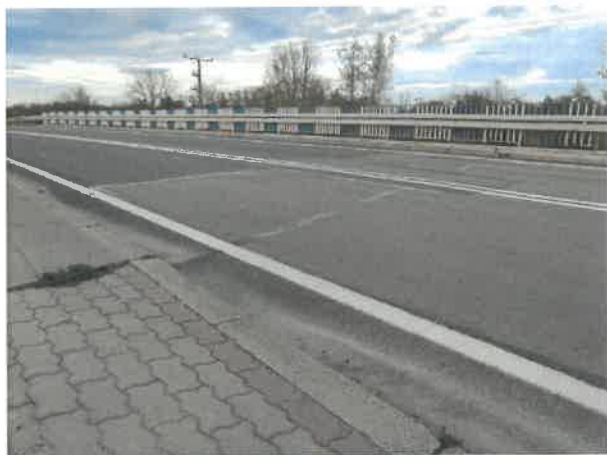
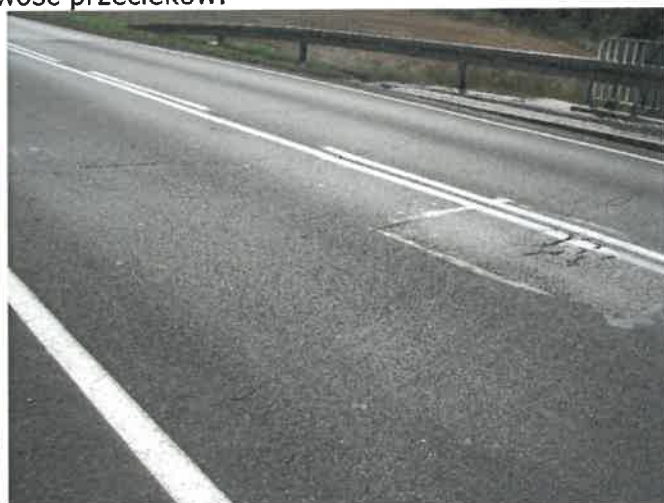
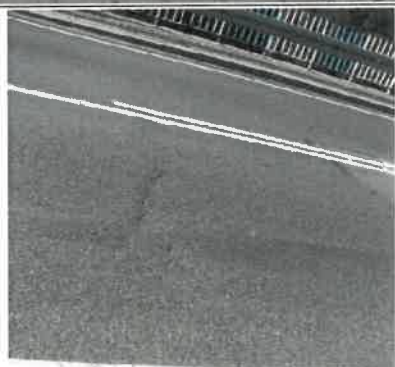
e) Stan techniczny dylatacji

Pęknięcia poprzeczne nawierzchni nad filarami i nad przyczółkami (nad krawędziami płyty pomostu). Strefy dylatacyjne wykazują możliwość przecieków.

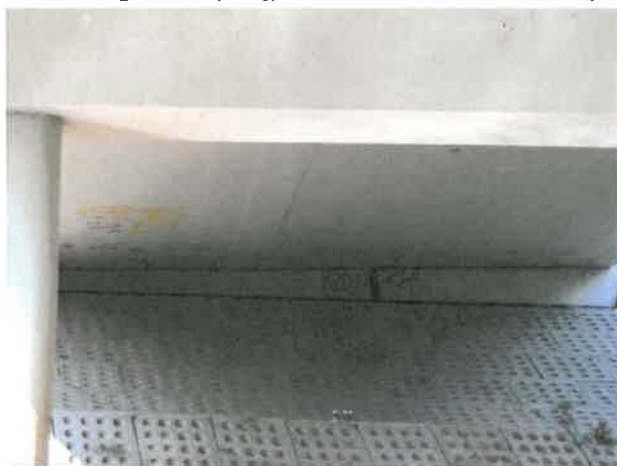
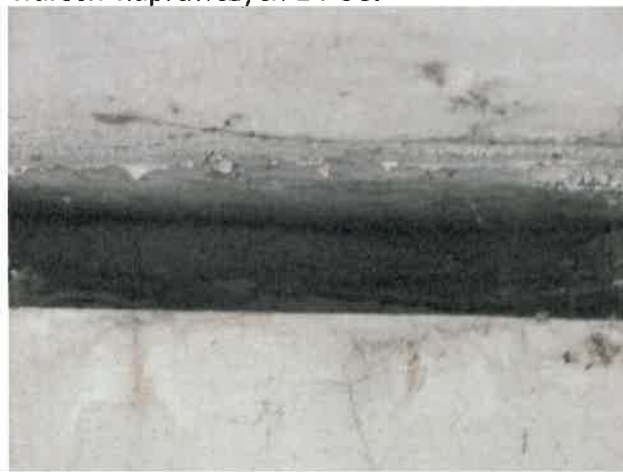
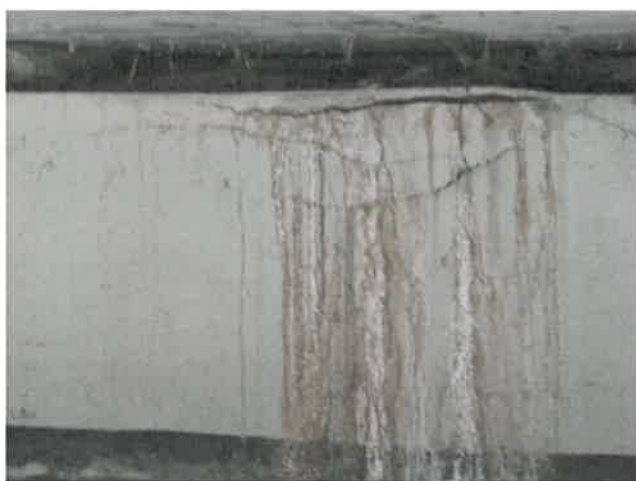
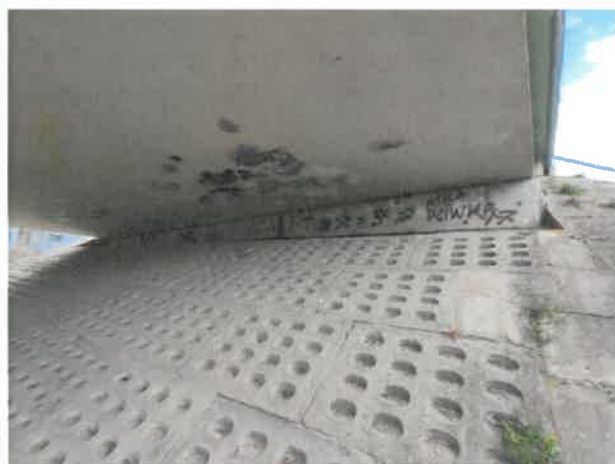
f) Stan techniczny przyczółków

Zarysowania ściany czołowej - rysy podłużne pod ławą podłożyskową w linii zbrojenia. Rysy mokre. Czynne przecieki i zacieki. Lokalnie na ścianach czołowych występują rysy siatkowe zintensyfikowane w okolicy ławy podłożyskowej. Ocena zarysowań utrudniona z uwagi na występowanie stale odnawianych warstw naprawczych z PCC.

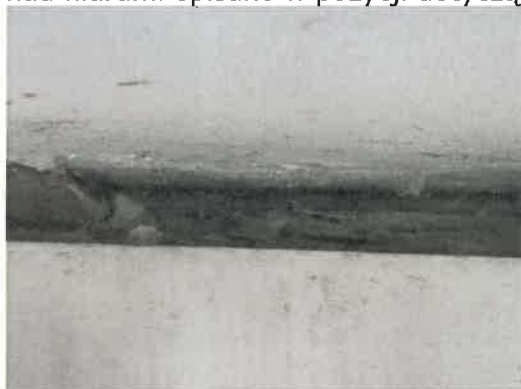
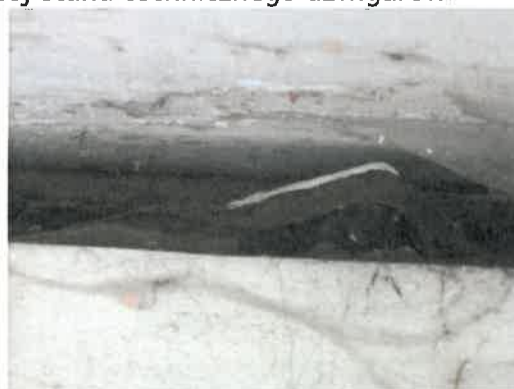
g) Stan techniczny łożysk

Łożyska przekładkowe nad przyczółkami. Lokalne wysunięcia i uszkodzenia przekładek : papy. Starzenie materiału papy utrudniający swobodny ruch konstrukcji. Stan uciąglenia nad filarami opisano w pozycji dotyczącej stanu technicznego dźwigarów.

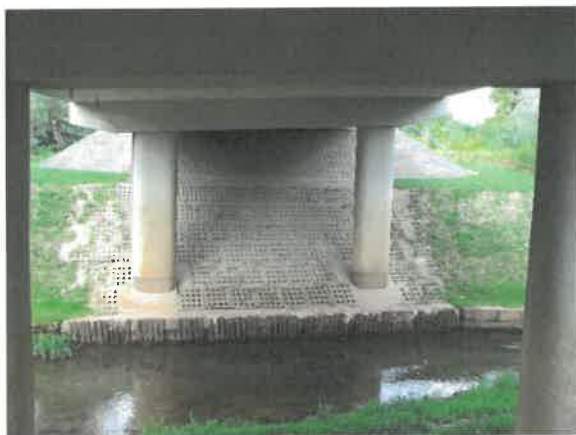
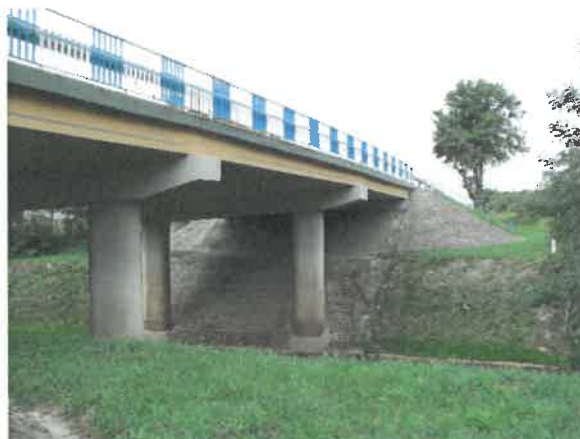
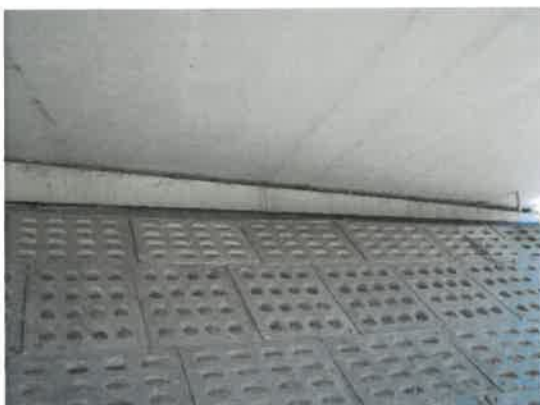
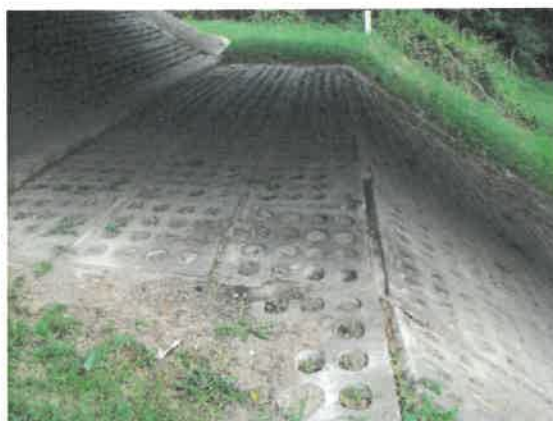
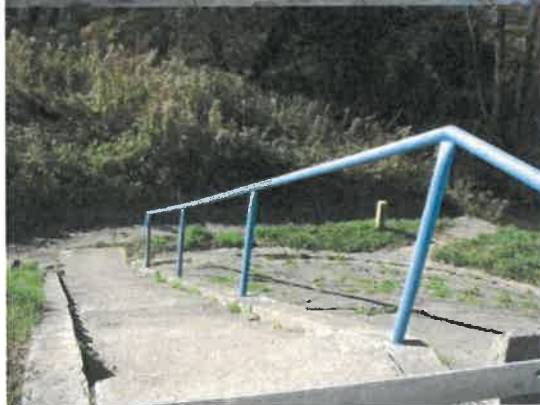
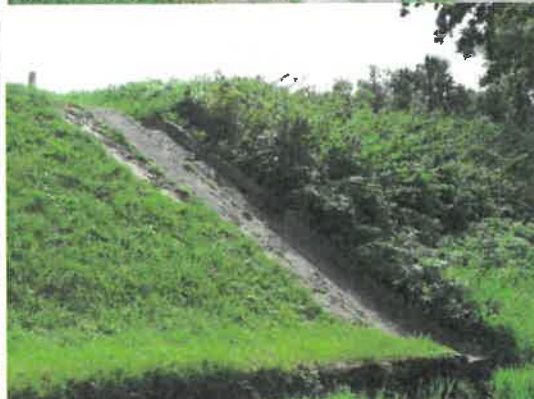
h) Stan techniczny umocnień i skarp

Stan techniczny dobry jak na zdjęciach poniżej.

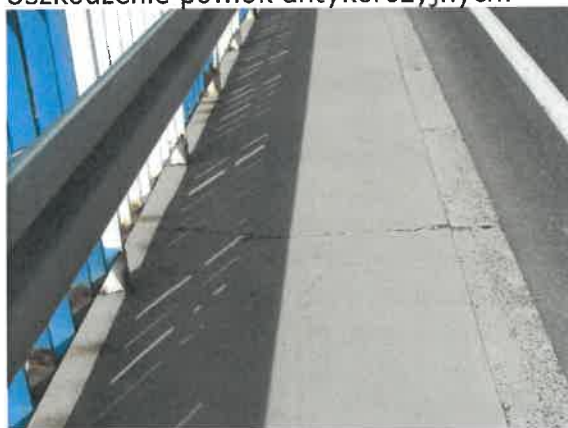
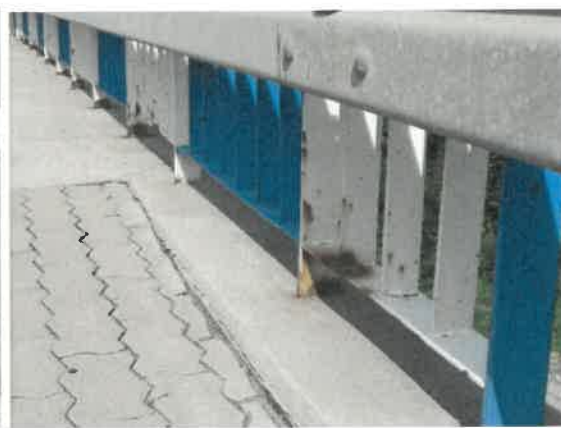
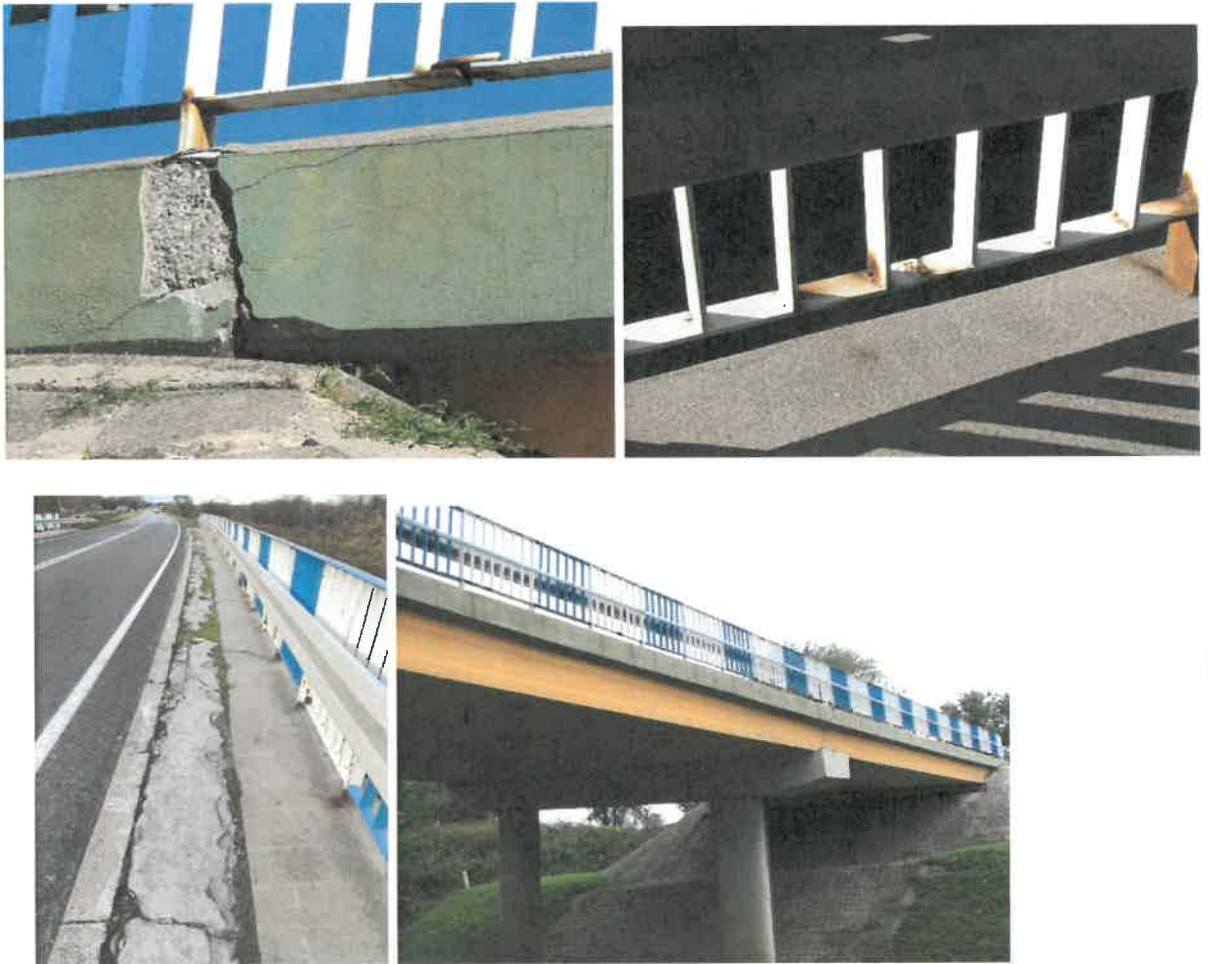
i) Stan techniczny balustrad

Korozja wżerowa stopek i dolnej części balustrad (przeciągu, szczeblin i słupków).  
Uszkodzenie powłok antykorozyjnych.
