**PAŃSTWOWA KOMISJA BADANIA WYPADKÓW KOLEJOWYCH**  
**Ministerstwo Infrastruktury**

**RAPORT Nr PKBWK/03/2018**

**z badania poważnego wypadku kategorii A04  
zaistniałego w dniu 30 sierpnia 2017r. o godzinie 21:53  
w stacji Smętowo, w torze stacyjnym nr 2,  
w km 457,485 linii kolejowej nr 131 Chorzów Batory - Tczew**

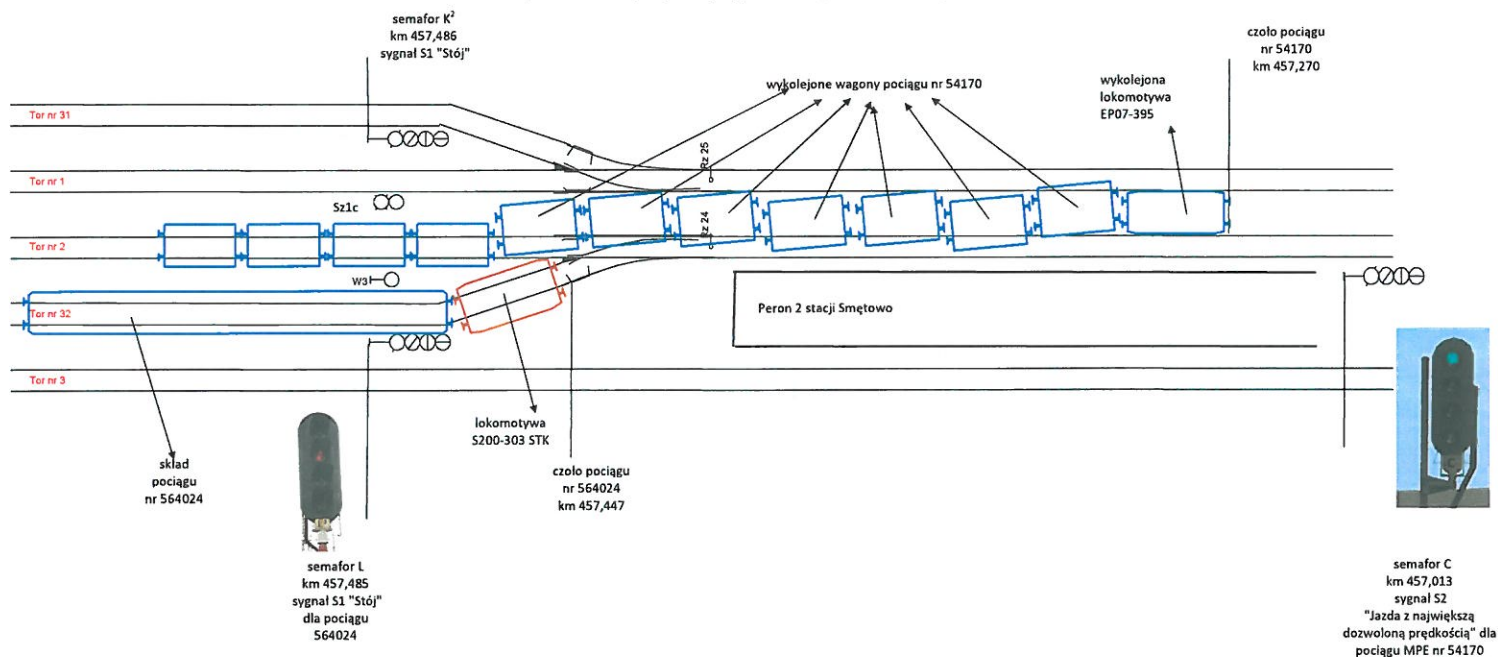
Szkic poważnego wypadku kategorii A04 - niezatrzymanie się pociągu nr 564024 przed semaforem  
drogowskazowym L<sup>1</sup>, wskazującym sygnał S1 "Stój" i wskutek tego starcie się w okresie  
rozjazdu nr 24 na stacji Smętowo z pociągiem nr 54170, w dniu 30.08.2017 godzina 21.53

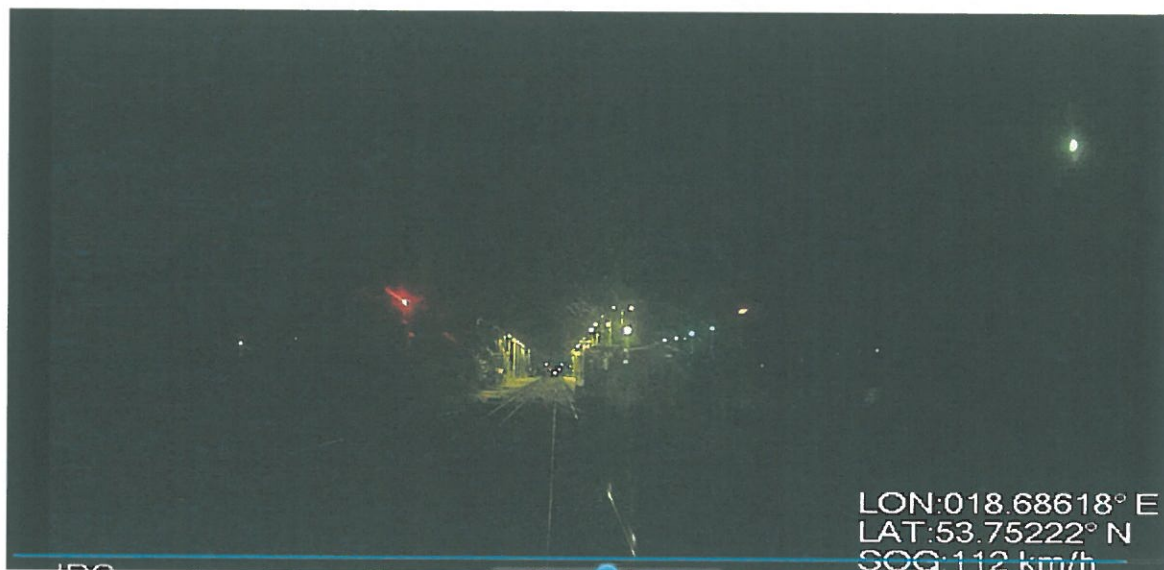
Zdjęcie z ok. 80 metrów przed miejscem zderzenia

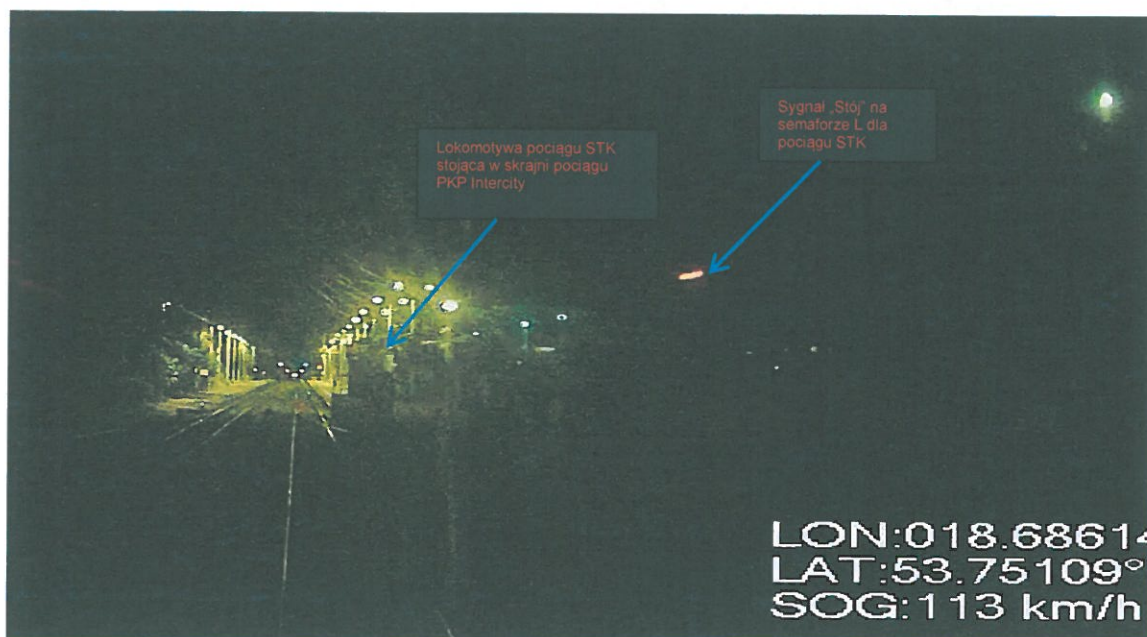
Widok z kabiny lokomotywy PKP Intercity S.A. z ok. 40 m przed miejscem zderzenia

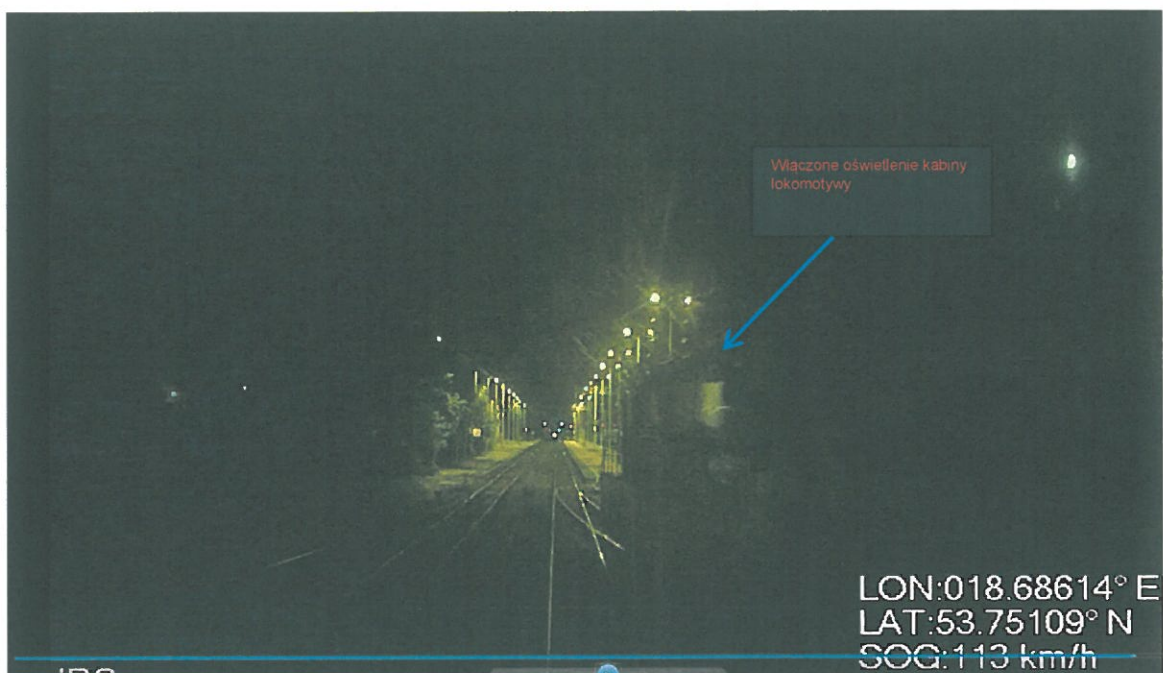
Widok z kabiny lokomotywy PKP Intercity S.A. z ok. 10 m przed miejscem zdarzenia

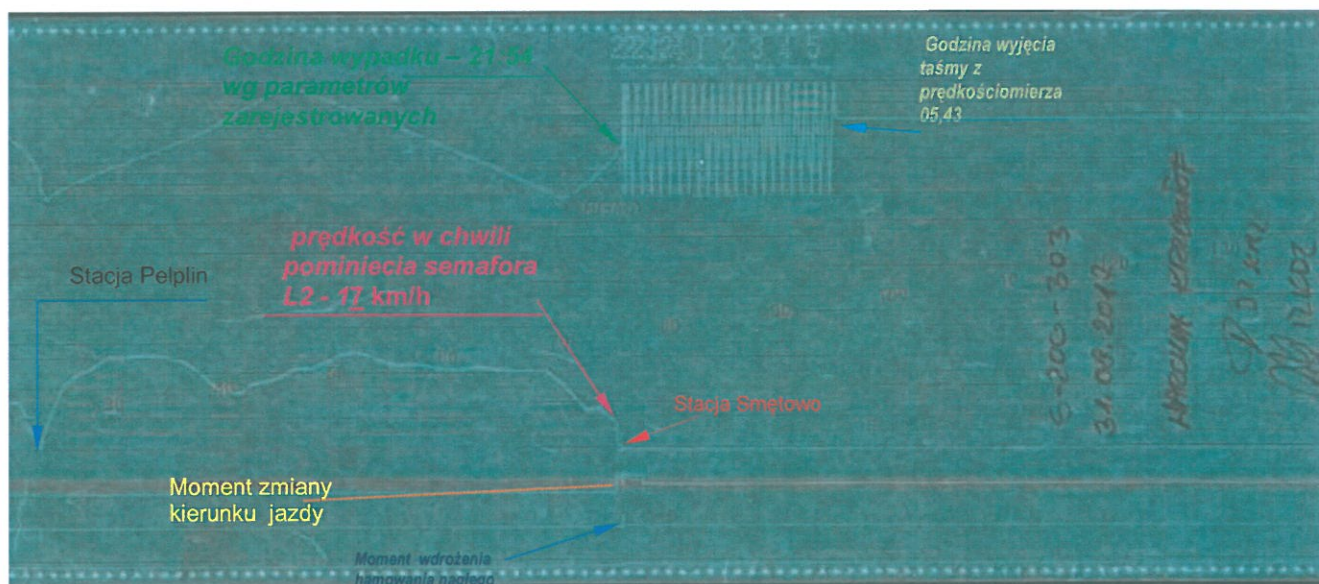
**Opis danych z taśmy prędkościomierza rejestrującego typu Hasler BERN Rt9 nr M08.080 pojazdu trakcyjnego serii S200-303:**

- 21:27 - zarejestrowane ciśnienie w cylindrach hamulcowych i chwilowe zatrzymanie pociągu na stacji Pelplin,
- 21:30 - następuje wzrost prędkości na drodze 2,5 km do prędkości ok. 62km/h i jazda z tą prędkością na odcinku 2,2 km,

- 21:35 - następuje swobodny spadek prędkości pociągu bez wzrostu ciśnienia w cylindrach hamulcowych na drodze 2,5 km do prędkości 40km/h i następnie wzrost prędkości pociągu do 65km/h na drodze 4,2 km i ponownie swobodny spadek prędkości do 55km/h na drodze 1,3 km i jazda pociągu z prędkością w przedziale od 55 do 50km/h na drodze 5,5 km do godziny 21:49,

- 21:52 - ponowny swobodny spadek prędkości na drodze ok. 700m do ok. 17km/h,
- 21:54 - gwałtowny spadek prędkości do 0km/h. Przed gwałtownym spadkiem prędkości następuje załączenie zmiany kierunku jazdy bez zahamowania. W momencie uderzenia zarejestrowane drgania rysików na taśmie i po zatrzymaniu zarejestrowany wzrost ciśnienia w cylindrach hamulcowych i zastosowanie hamowania nagłego pociągu. Postój pociągu od godziny 21:54 do godziny 05:43 dnia 31.08.2017 roku i wyjęcie taśmy z rejestratora przez członków komisji kolejowej.
