## 7. DOKUMENTACJA FOTOGRAFICZNA

## 8. DOKUMENTACJA FOTOGRAFICZNA

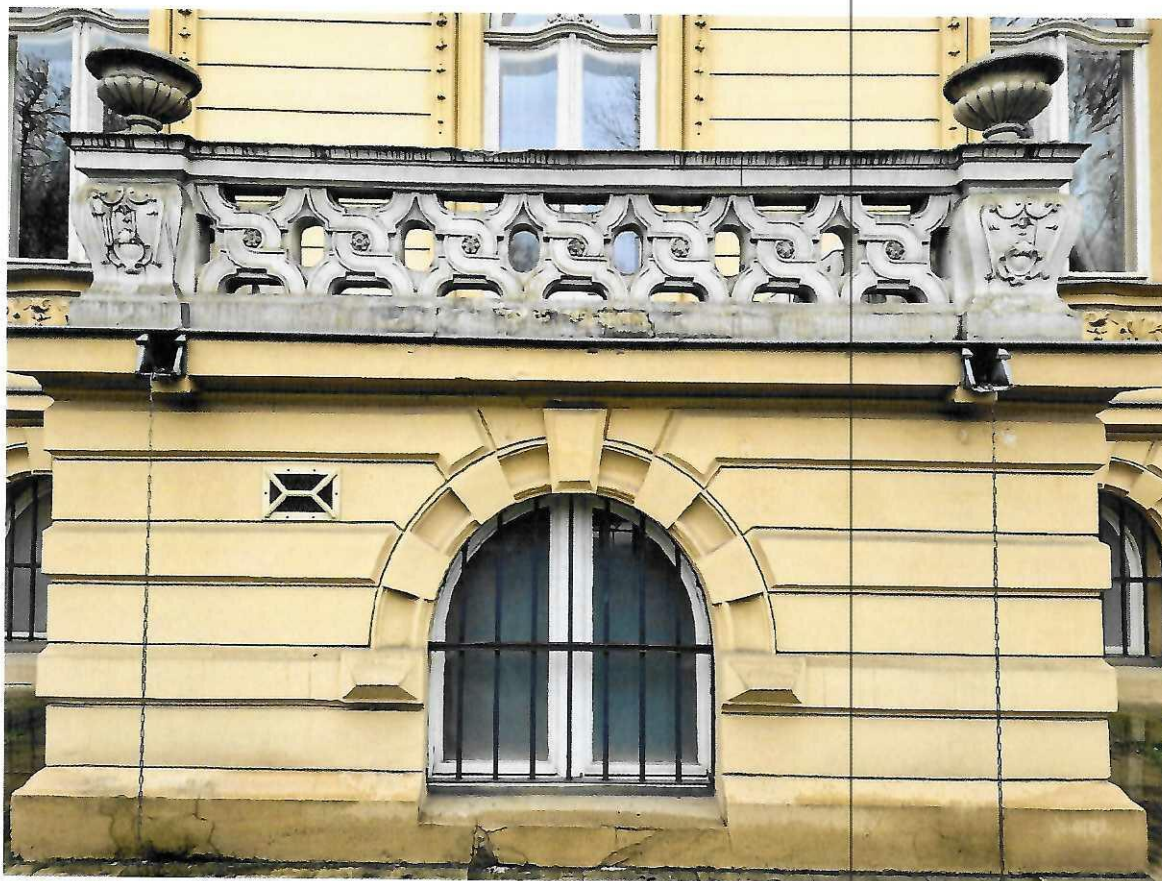
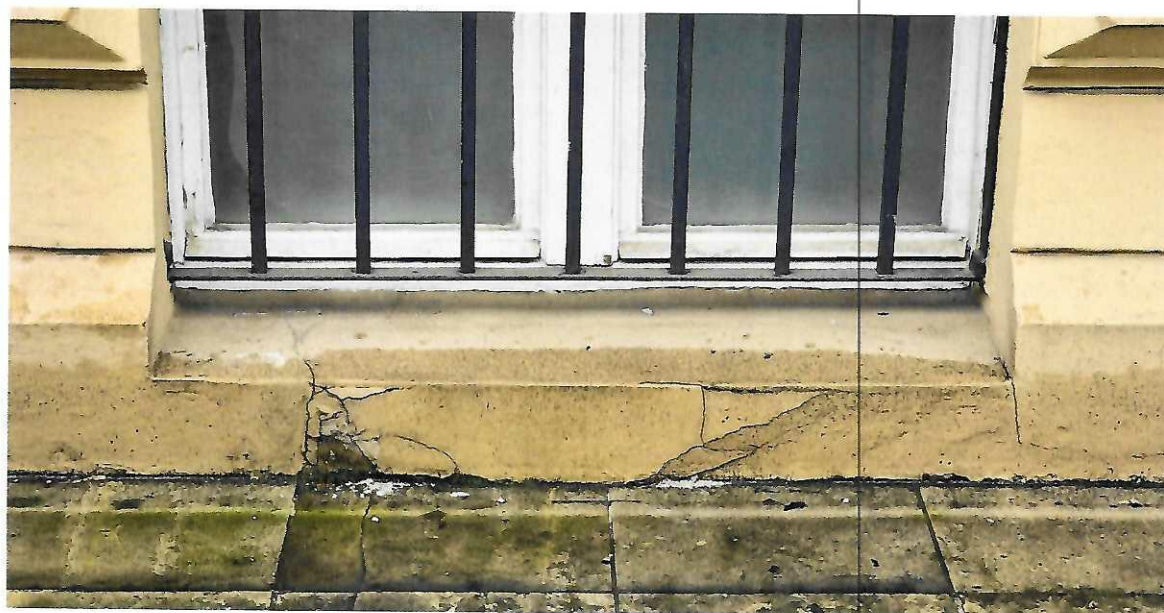
Fot. Nr 1, 2

Taras elewacji frontowej Instytutu Ekspertyz Sądowych przy ul. Westerplatte 9 w Krakowie. Stan zachowania przed konserwacją. Widoczne zabrudzenia, spękania, odspojenia tynku, zazielenienia partii cokołowej oraz kamienia.

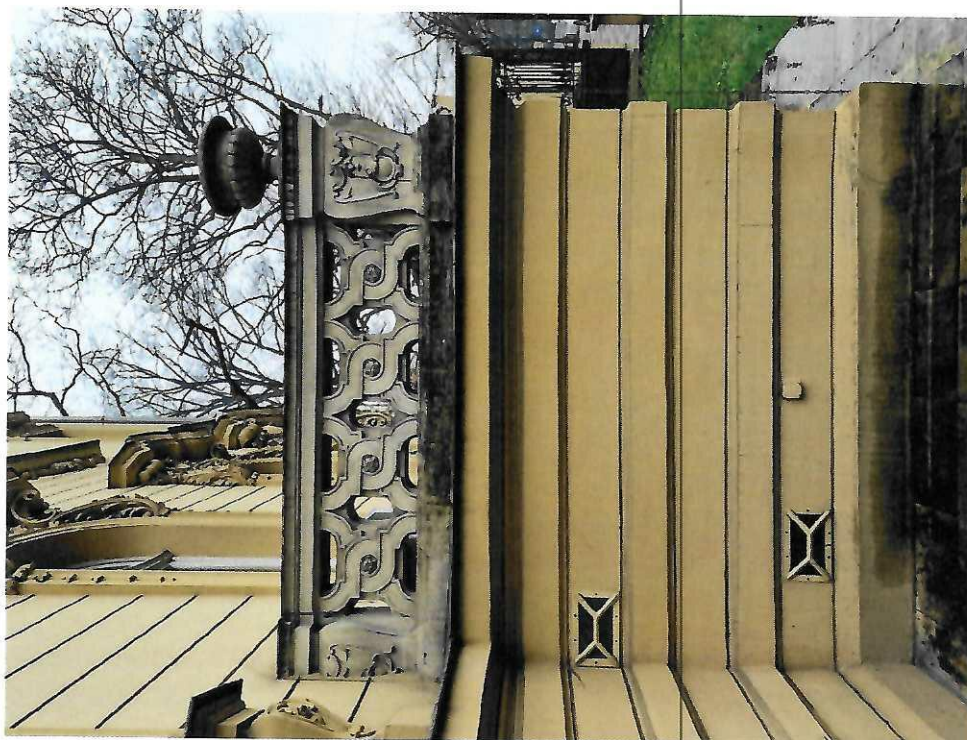
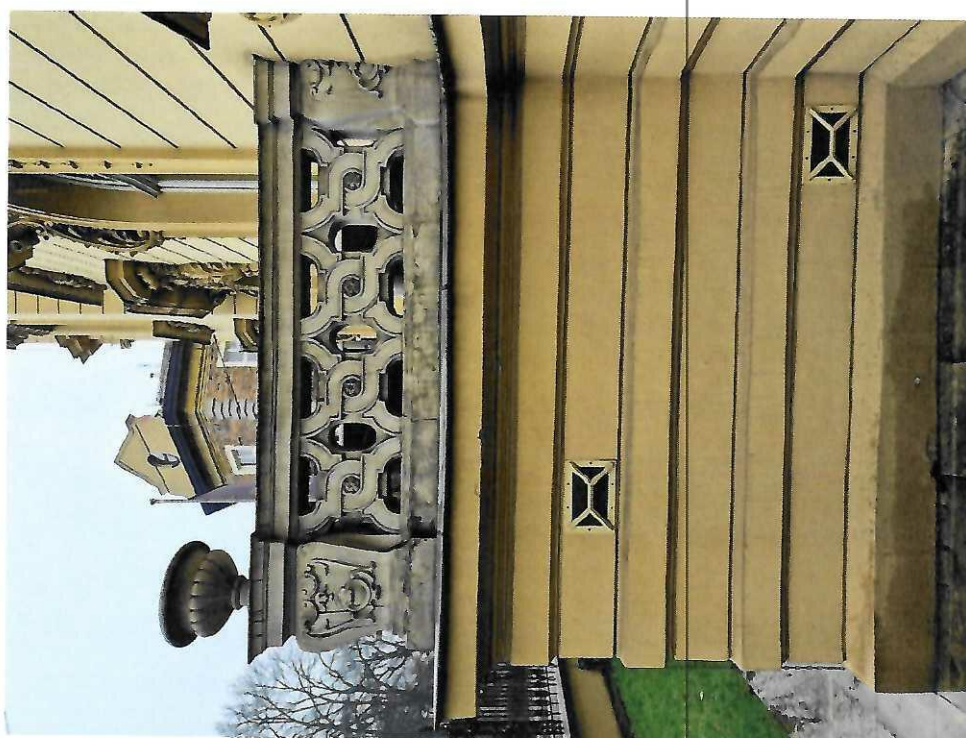
Fot. Nr 3, 4

Taras elewacji frontowej Instytutu Ekspertyz Sądowych przy ul. Westerplatte 9 w Krakowie. Stan zachowania przed konserwacją. Widoczne zazielenienia i zamknięcie dolnej partii podbudowy tarasu oraz bazy balustrady.

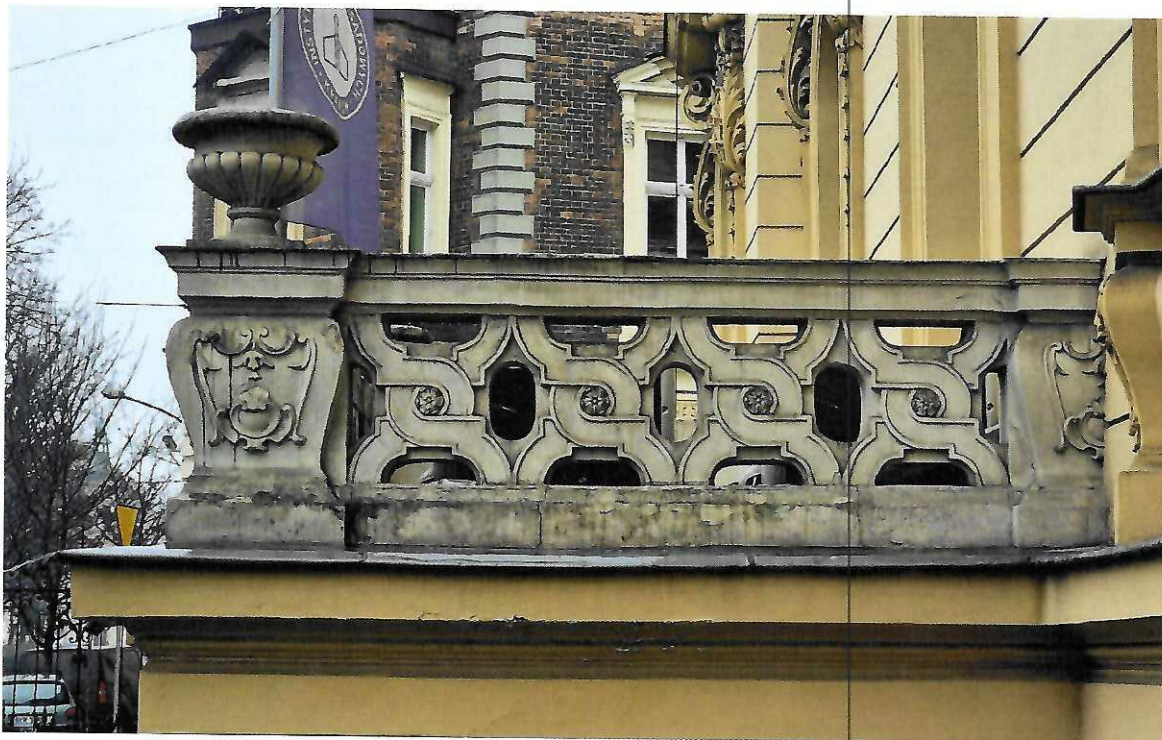
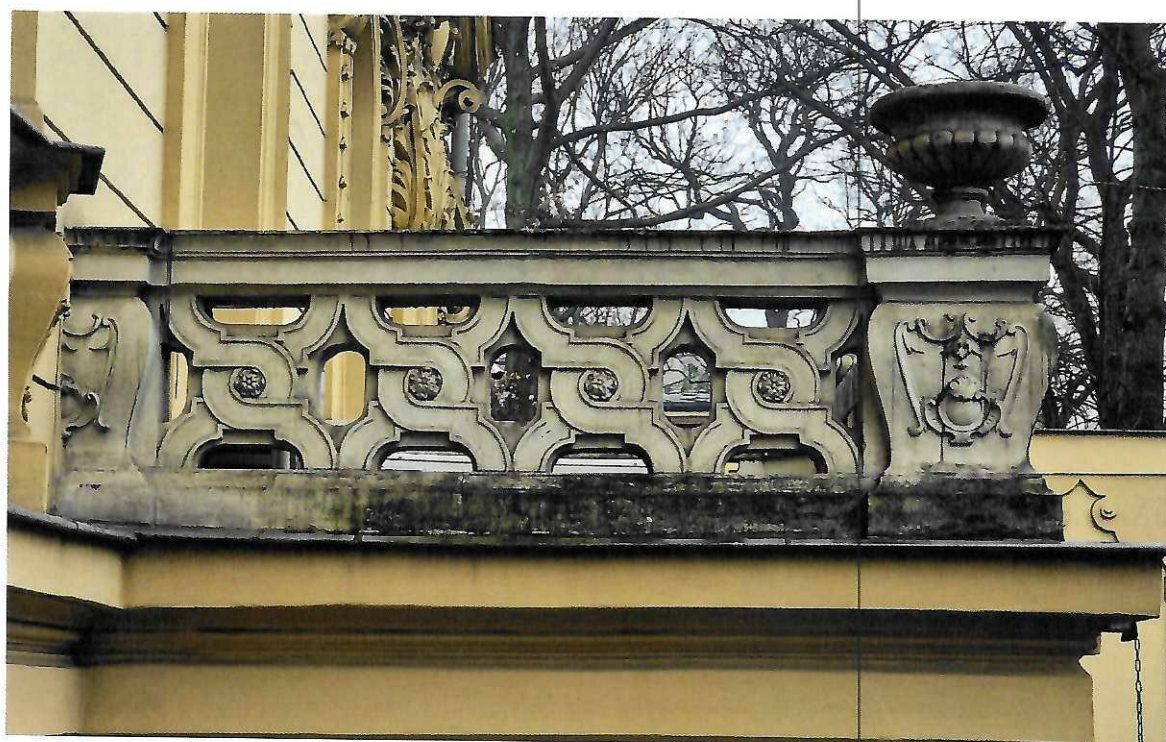
Fot. Nr 5, 6

Taras elewacji frontowej Instytutu Ekspertyz Sądowych przy ul. Westerplatte 9 w Krakowie. Stan zachowania przed konserwacją. Widoczne zabrudzenia i zazielenienia balustrady. Ponadto zacieki, odspojenia scaleń i uzupełnień.

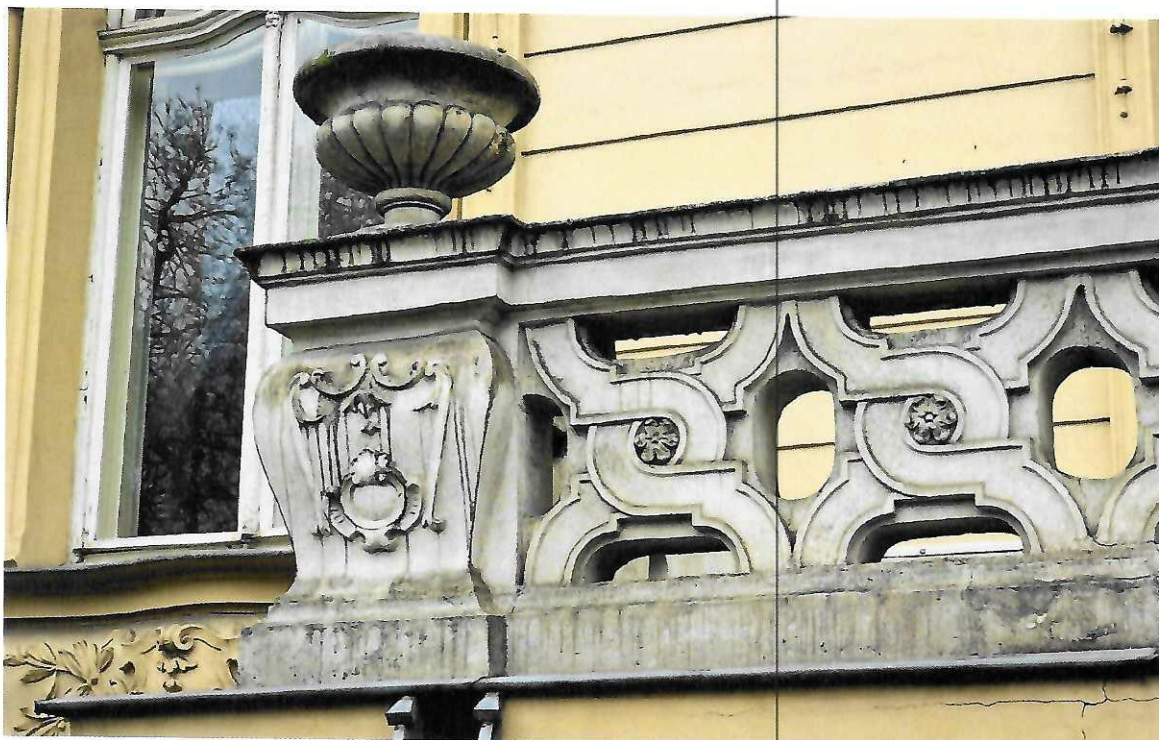
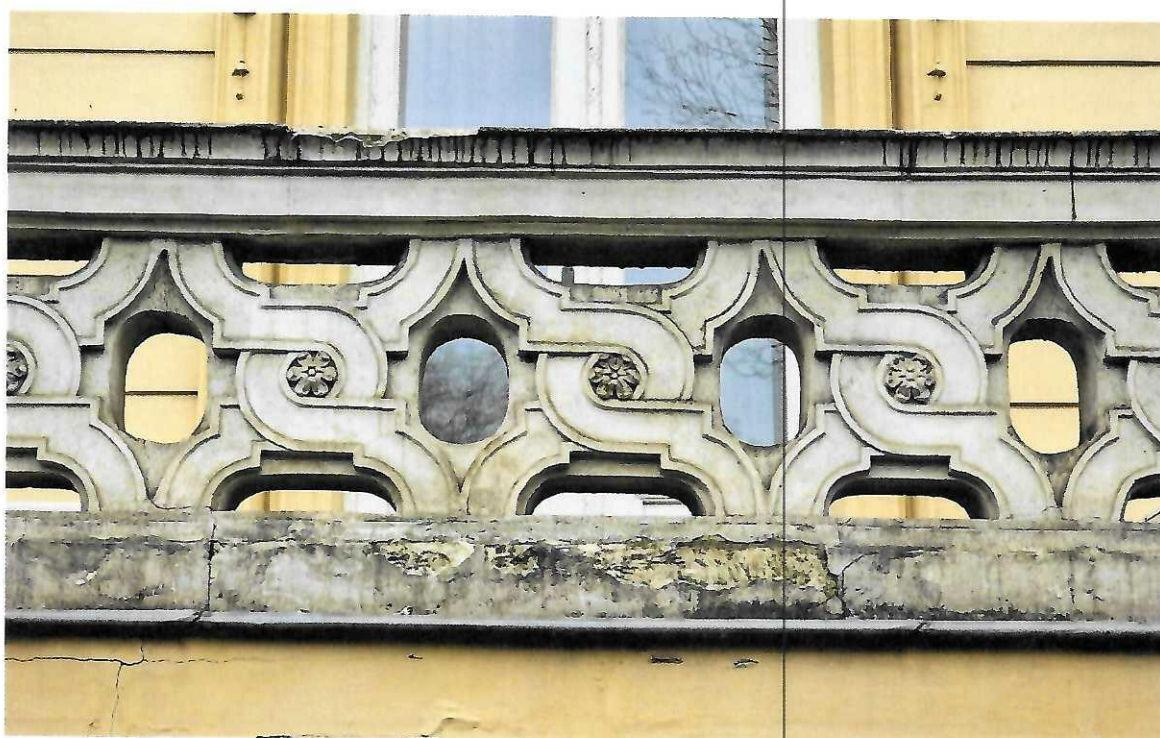
Fot. Nr 7, 8

Taras elewacji frontowej Instytutu Ekspertyz Sądowych przy ul. Westerplatte 9 w Krakowie. Stan zachowania przed konserwacją. Widoczne ubytki i uszkodzenia kamienia.

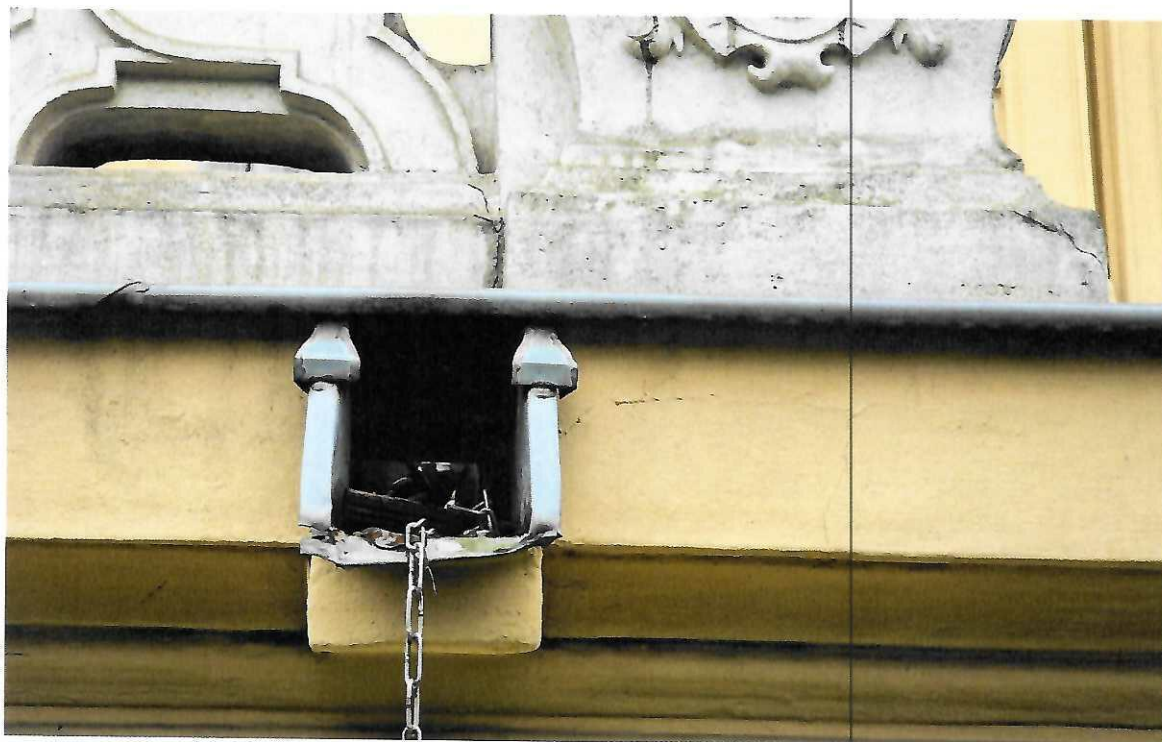
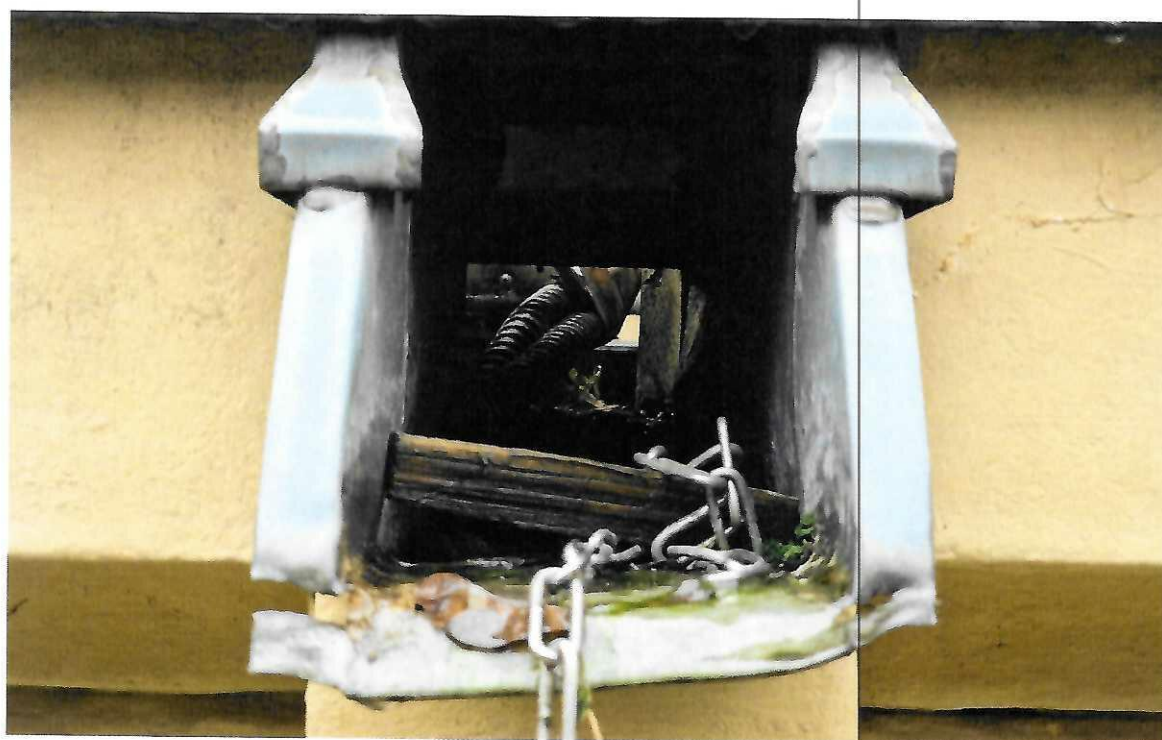
Fot. Nr 9, 10

Taras elewacji frontowej Instytutu Ekspertyz Sądowych przy ul. Westerplatte 9 w Krakowie. Stan zachowania przed konserwacją. Widoczne uszkodzone ofasowanie blacharskie w odpływie oraz jego zabrudzenia.

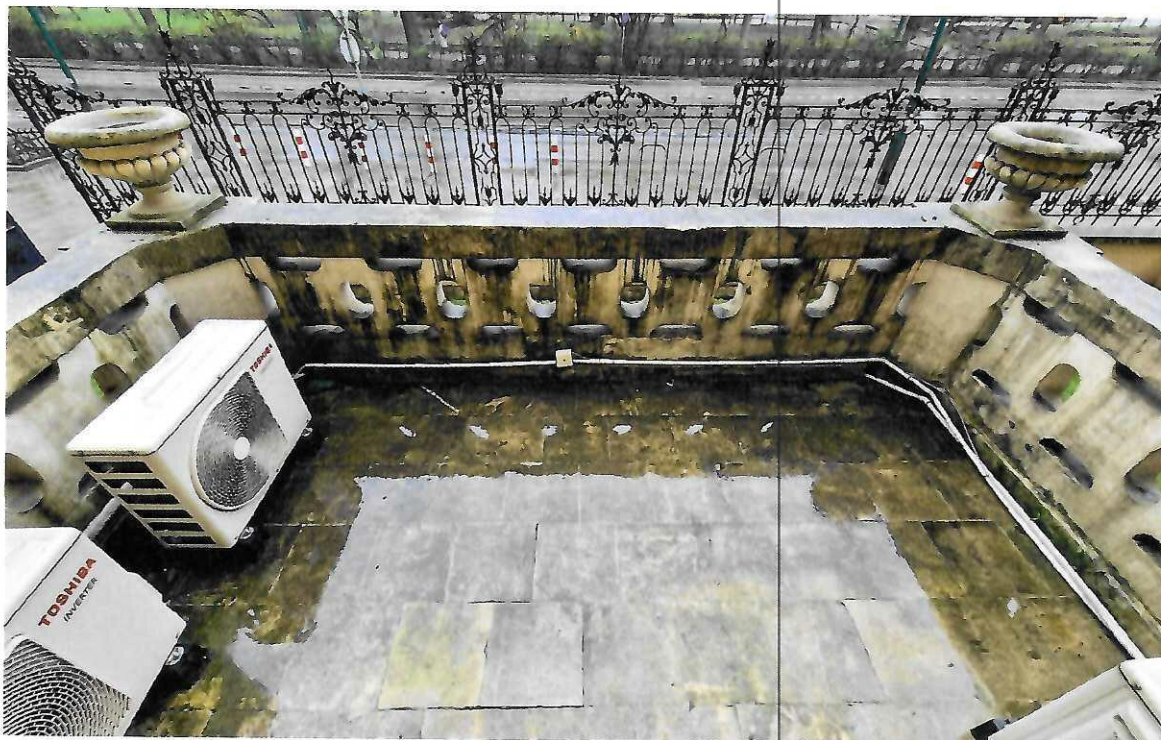
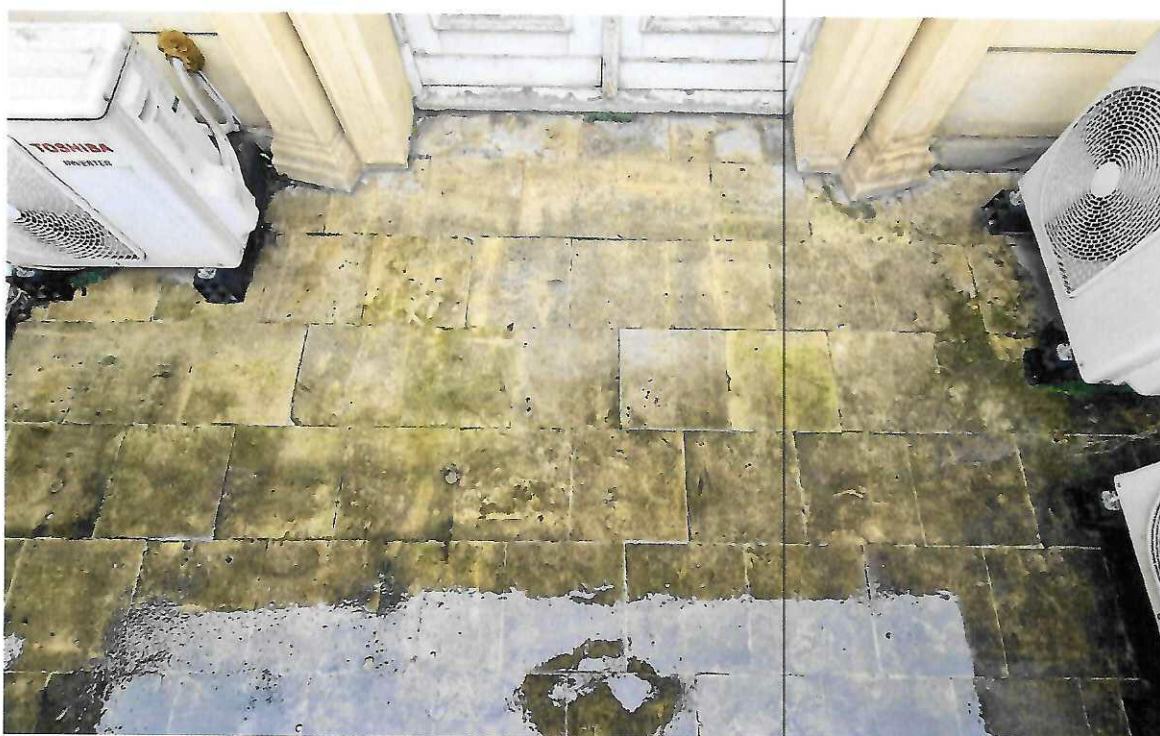
Fot. Nr 11, 12

Taras elewacji frontowej Instytutu Ekspertyz Sądowych przy ul. Westerplatte 9 w Krakowie. Stan zachowania przed konserwacją. Widoczna stojąca woda na tarasie po deszczu. Brak drożnego i bieżącego odpływu wody. Ponadto zazielenienia i mikroorganizmy.

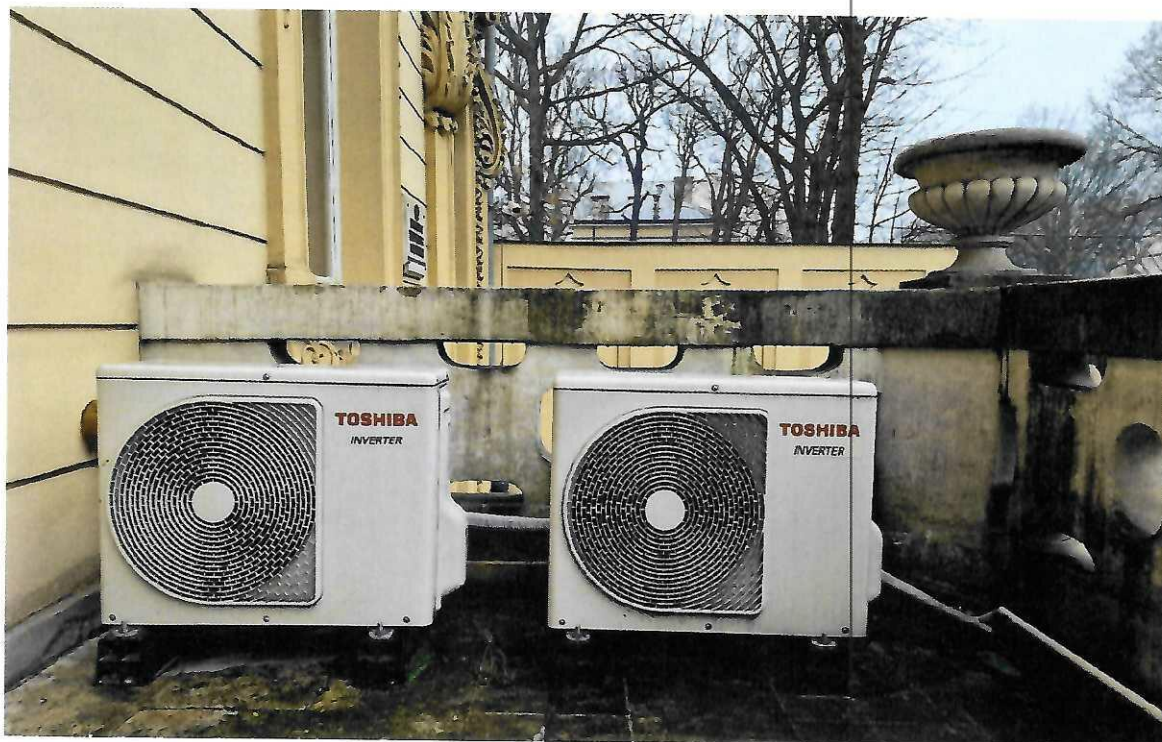
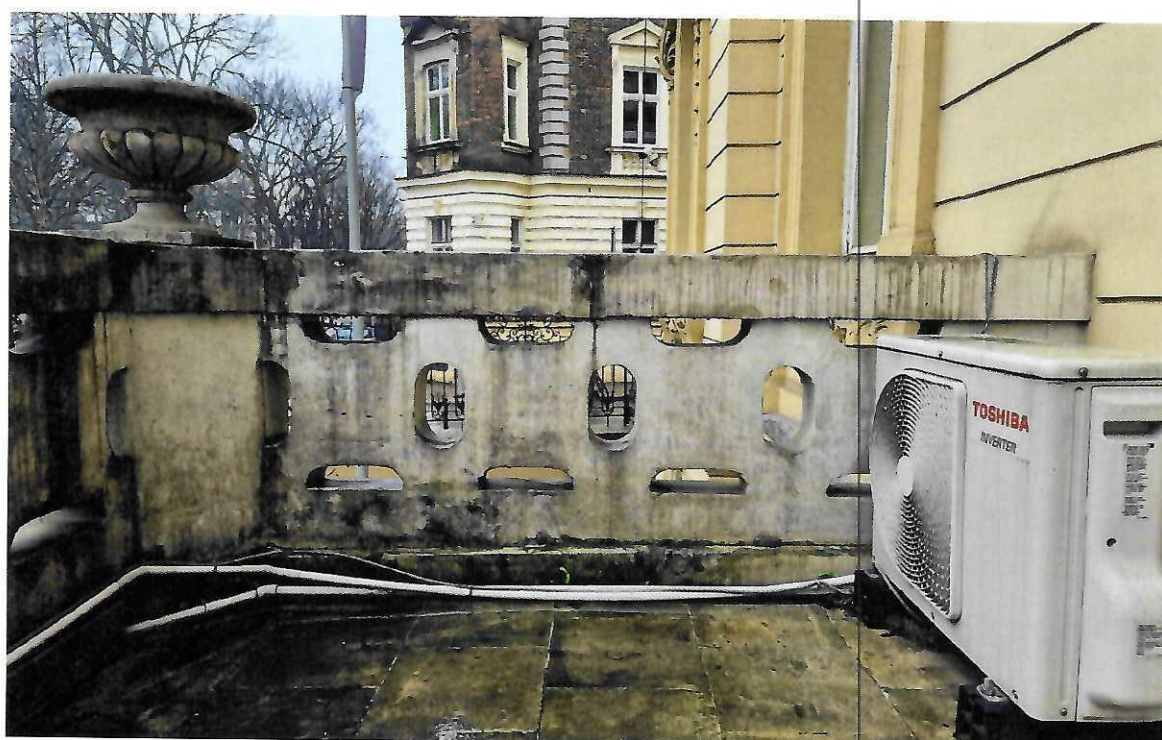
Fot. Nr 13, 14

Taras elewacji frontowej Instytutu Ekspertyz Sądowych przy ul. Westerplatte 9 w Krakowie. Stan zachowania przed konserwacją. Widoczne zabrudzenia atmosferyczne i zazielenienia.

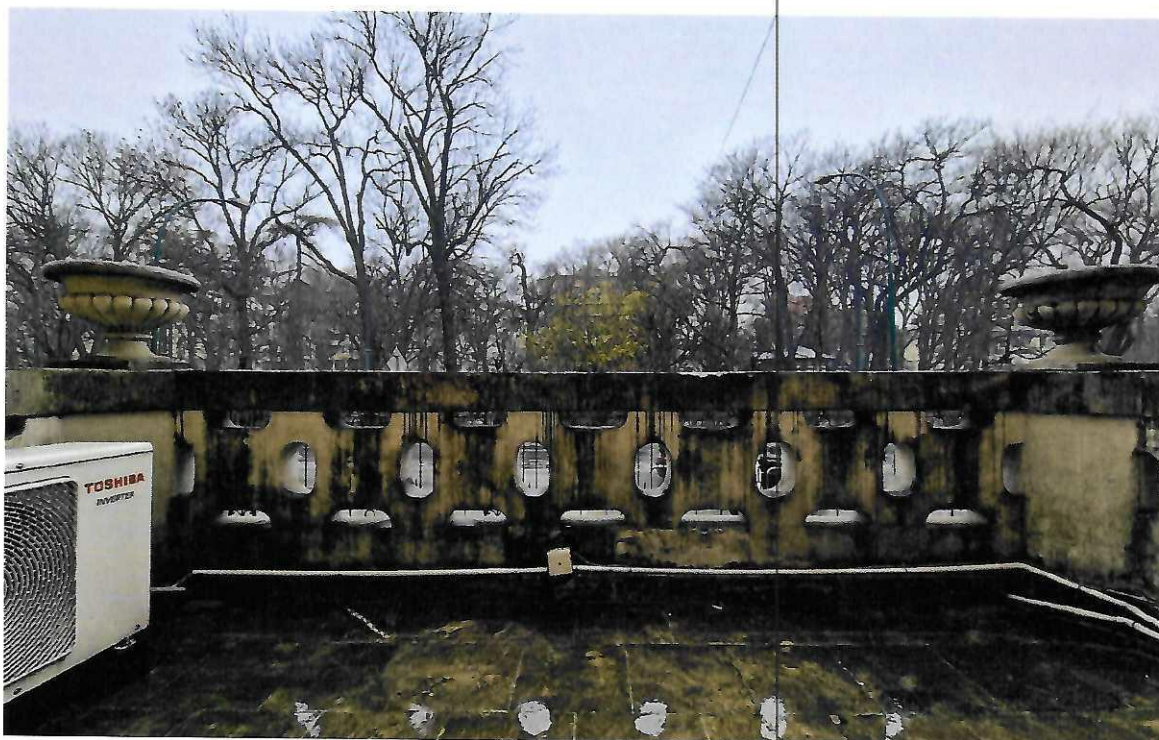
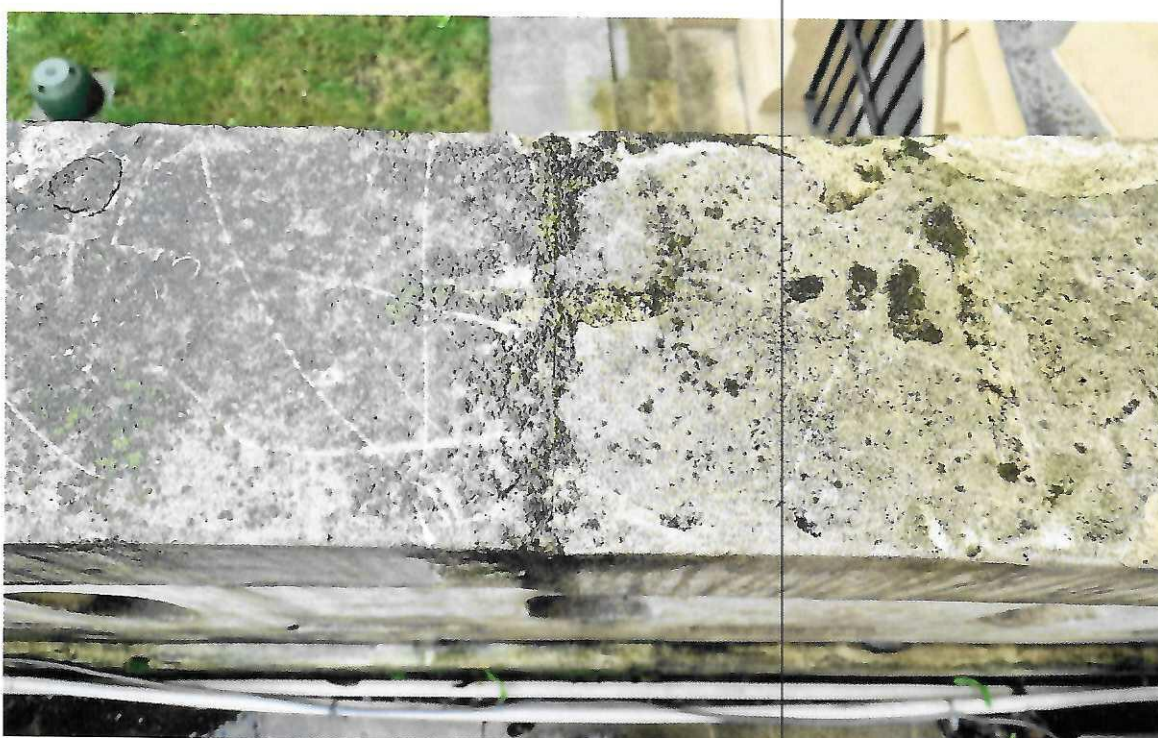
Fot. Nr 15, 16

Taras elewacji frontowej Instytutu Ekspertyz Sądowych przy ul. Westerplatte 9 w Krakowie. Stan zachowania przed konserwacją. Widoczne uszkodzenia nakrywy, spękania, ubytki oraz zazielenienia.

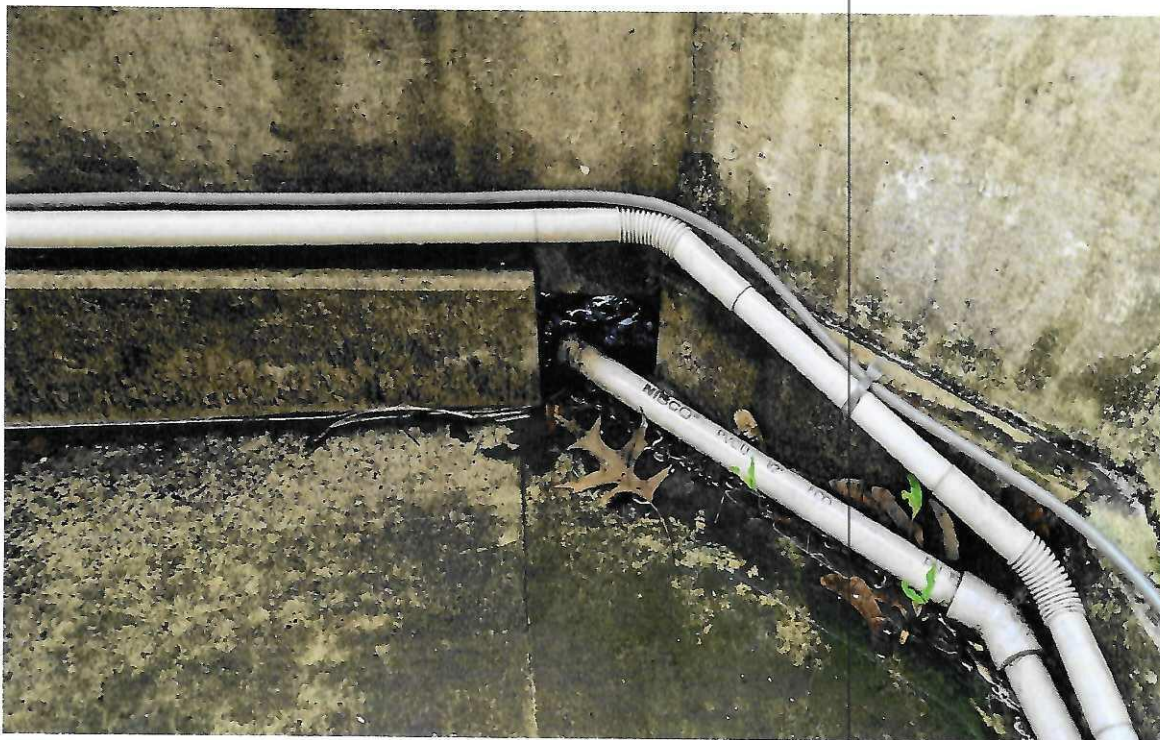
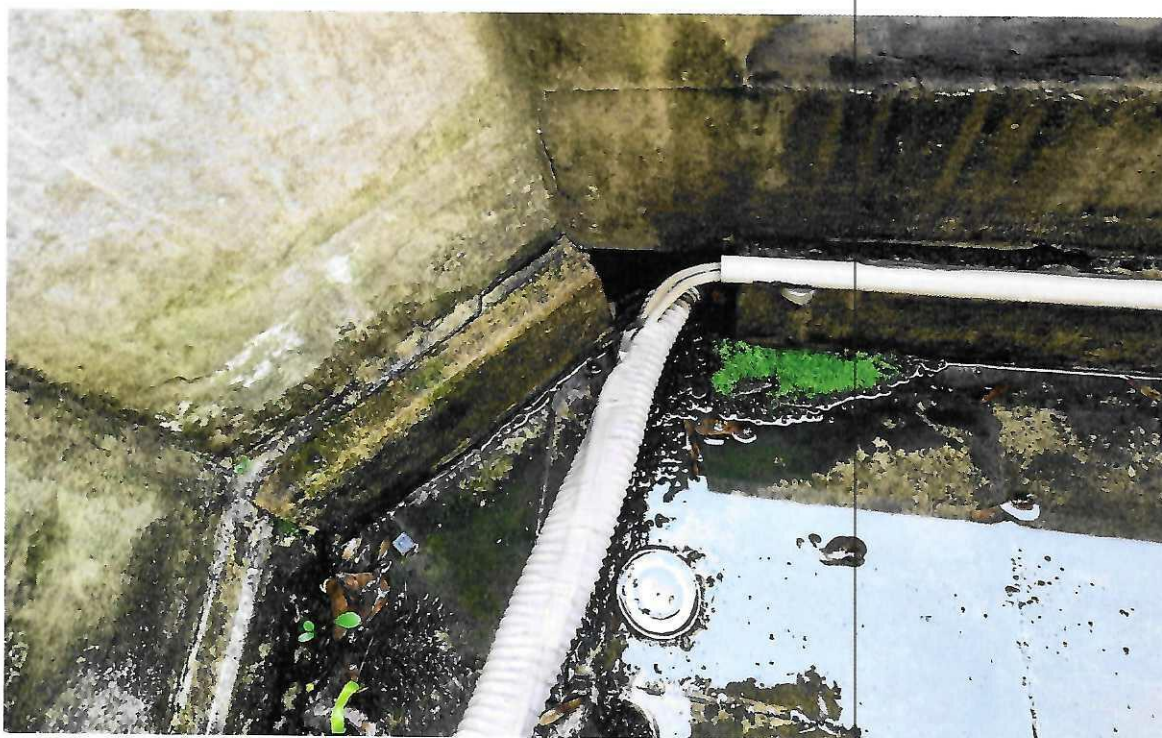
Fot. Nr 17, 18

Taras elewacji frontowej Instytutu Ekspertyz Sądowych przy ul. Westerplatte 9 w Krakowie. Stan zachowania przed konserwacją. Widoczne szlamy atmosferyczne, spękania, zazielenienia, kolonie mikroorganizmów.

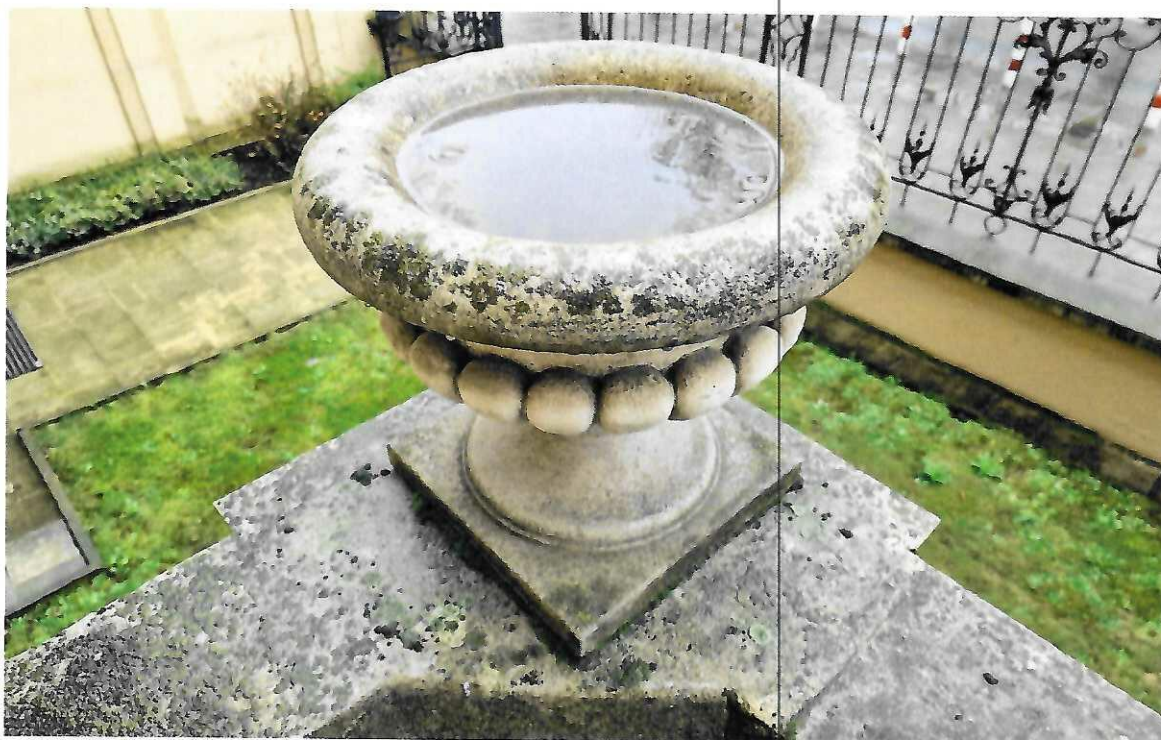
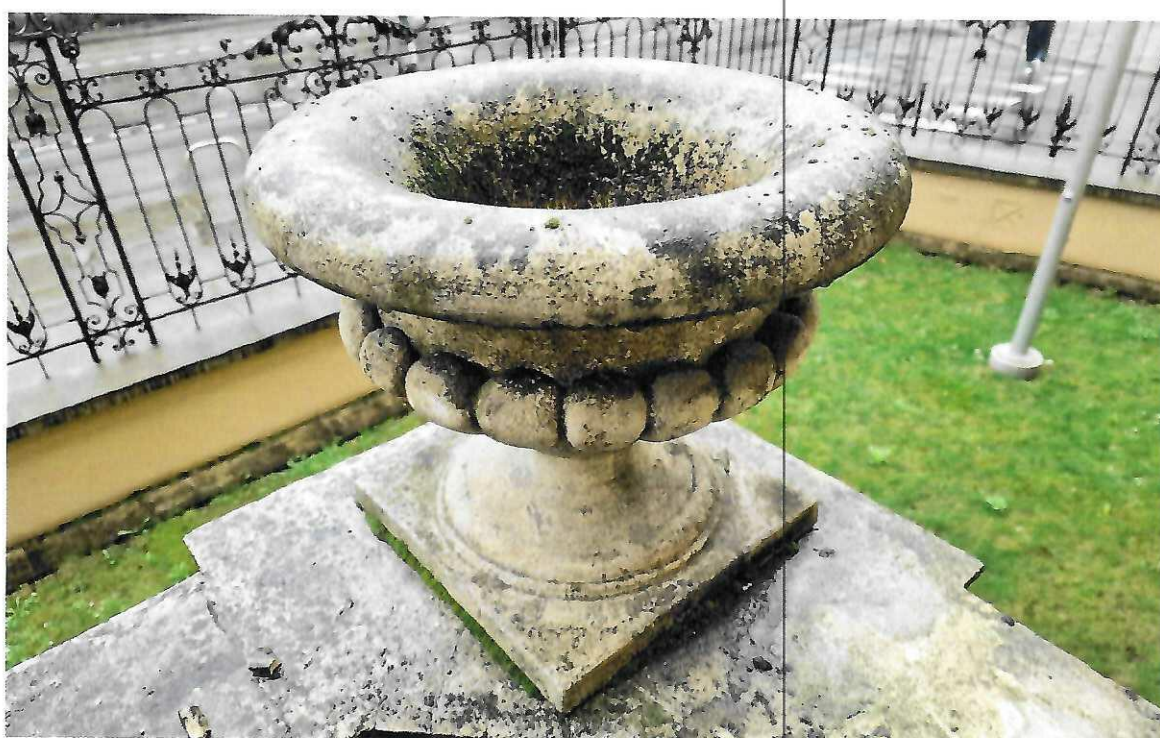
Fot. Nr 19, 20

Taras elewacji frontowej Instytutu Ekspertyz Sądowych przy ul. Westerplatte 9 w Krakowie. Stan zachowania przed konserwacją. Widoczna stojąca w wazonach woda, zazielenienia, mikroorganizmy.

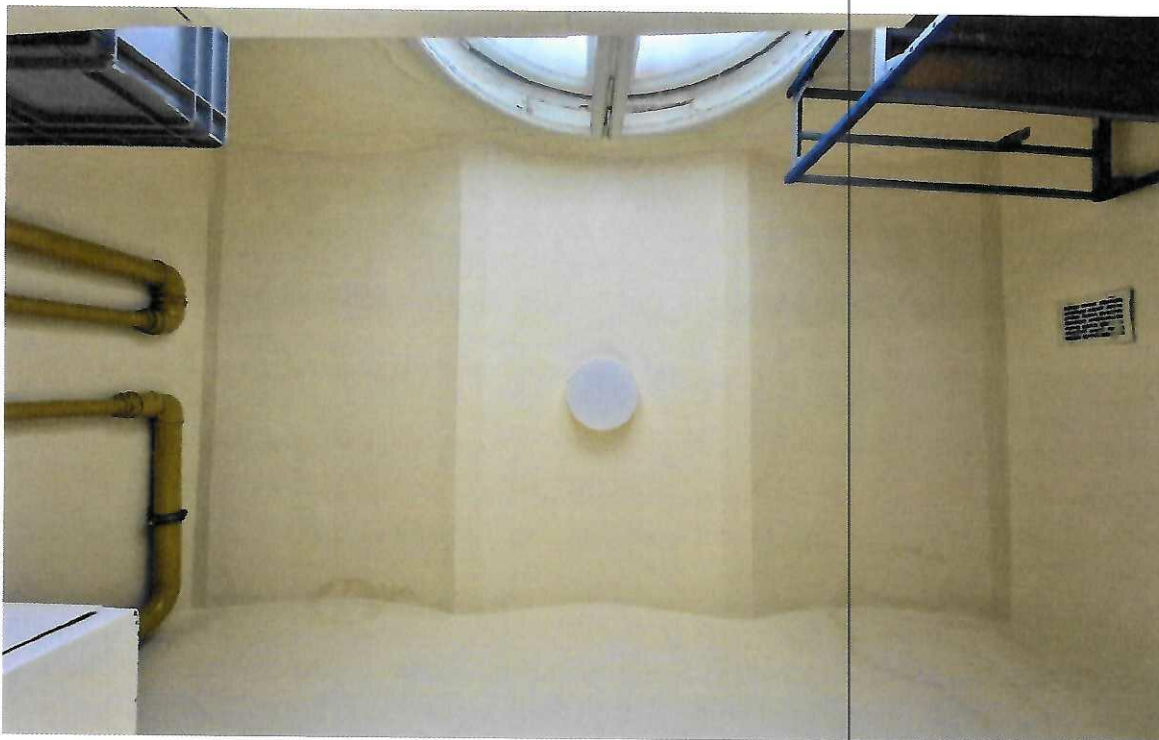
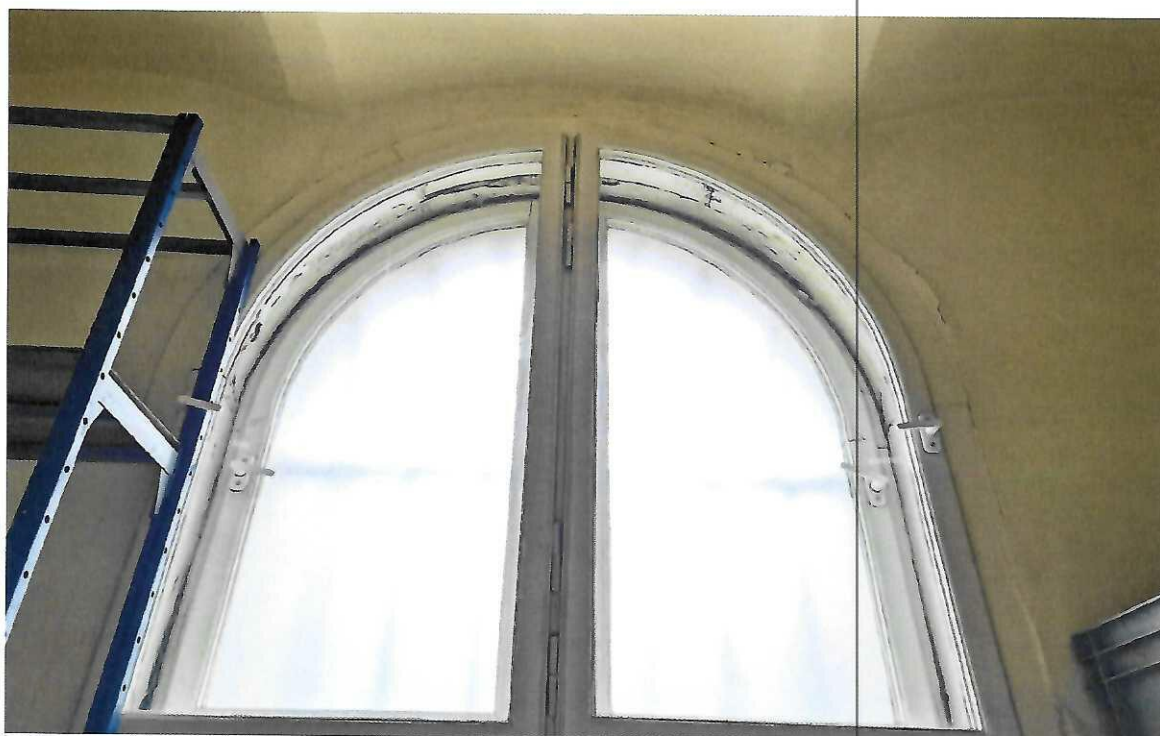
Fot. Nr 21, 22

Pomieszczenie pod tarasem elewacji frontowej Instytutu Ekspertyz Sądowych przy ul. Westerplatte 9 w Krakowie. Stan zachowania przed konserwacją. Widoczne zacieki w, odspojenia tynku i farby, spękania.

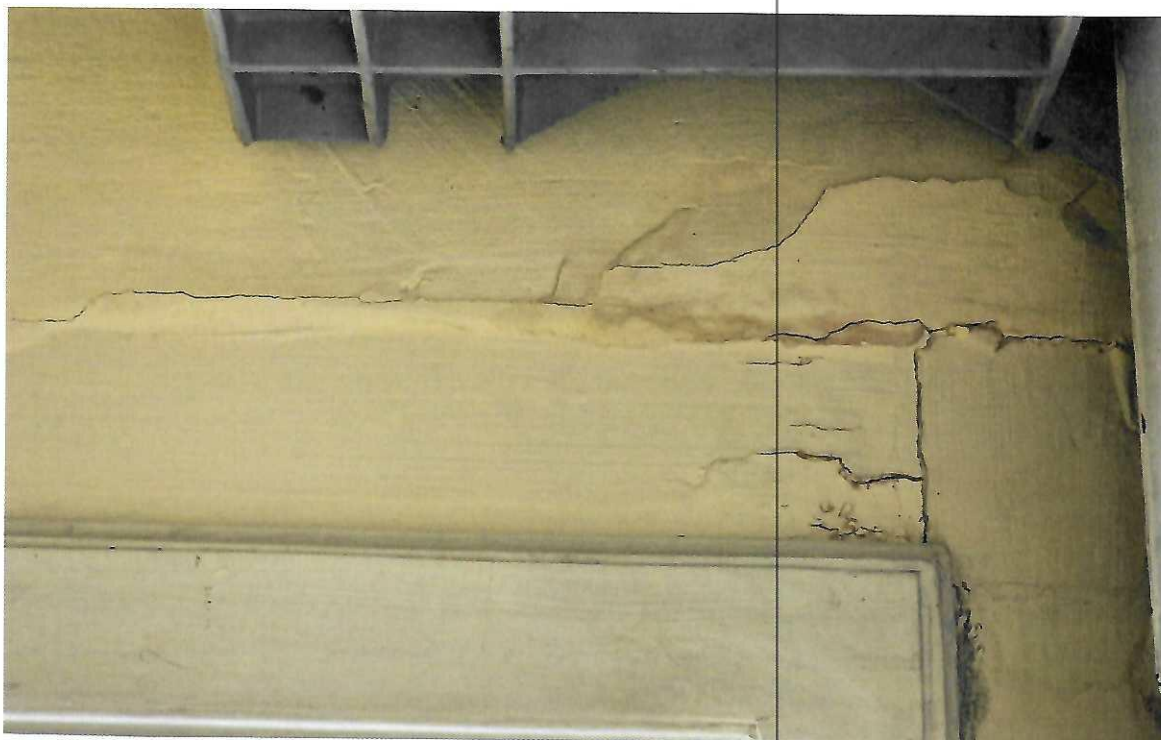
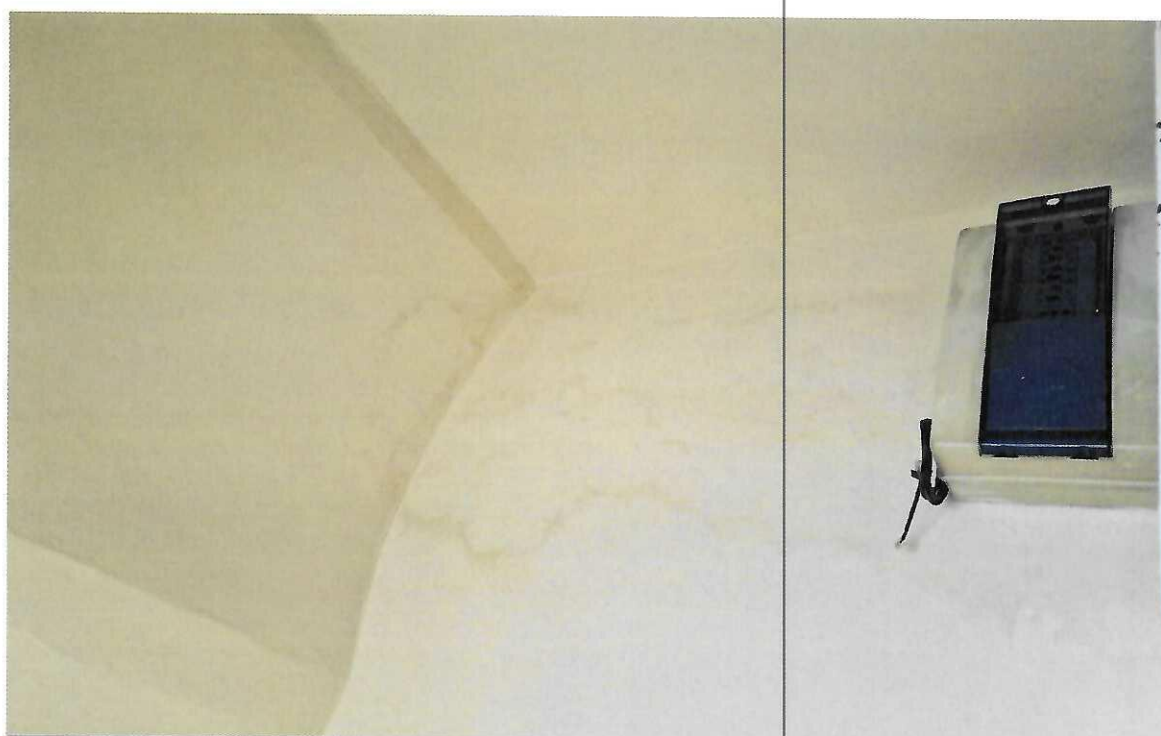
Fot. Nr 23, 24

Pomieszczenie pod tarasem elewacji frontowej Instytutu Ekspertyz Sądowych przy ul. Westerplatte 9 w Krakowie. Stan zachowania przed konserwacją. Widoczne odspojenia farby, zacieki.

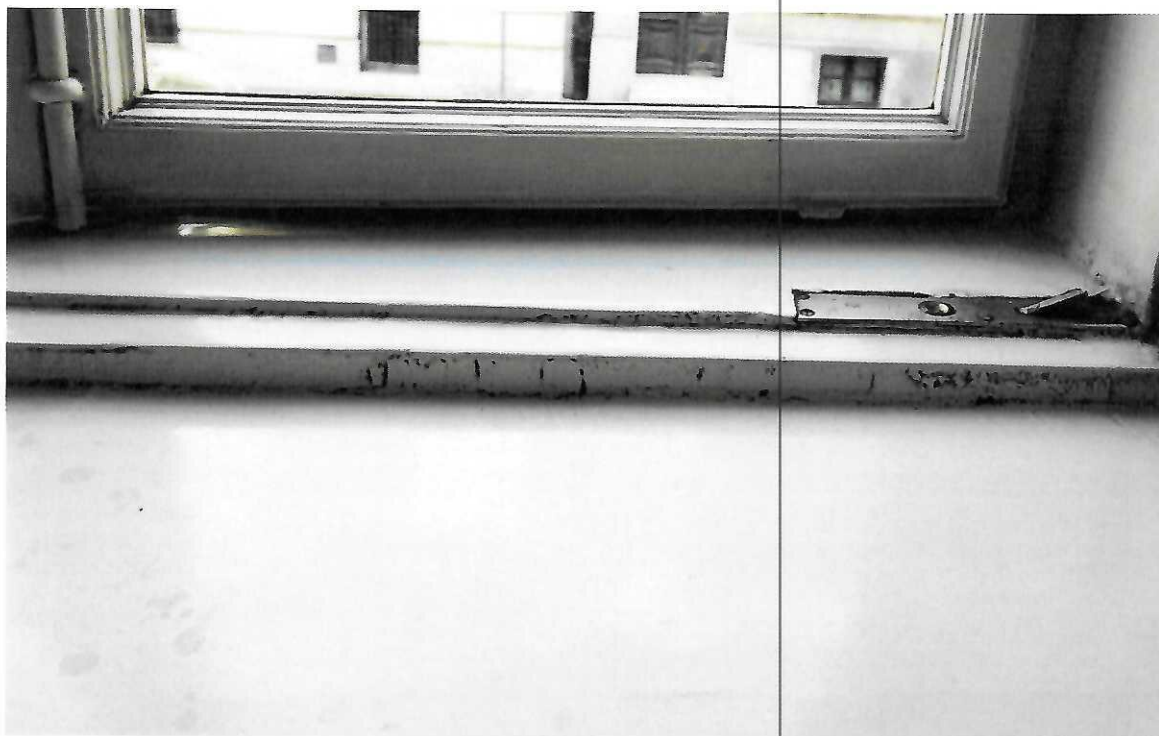
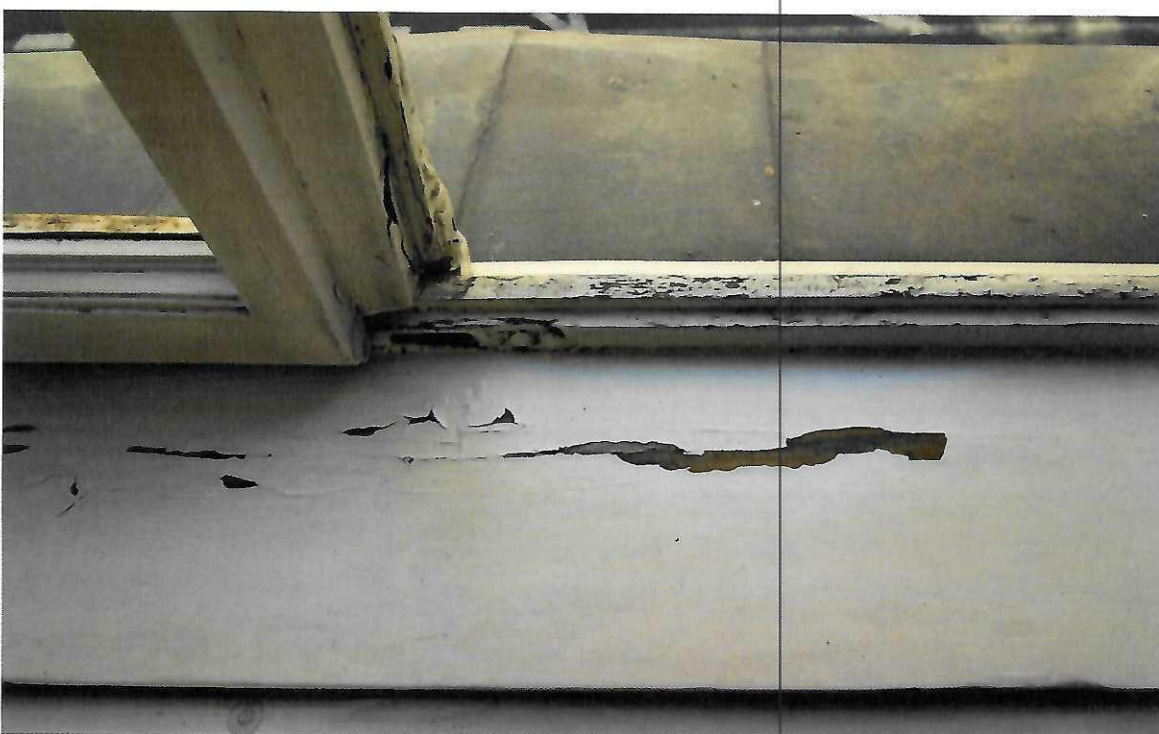
Fot. Nr 10, 11.

Stolarka okienna budynku Instytutu Ekspertyz Sądowych przy ul. Westerplatte 9/Marii Skłodowskiej Curie 1 w Krakowie. Stan zachowania przed konserwacją. Poziom Parteru. Widoczna łuszcząca się farba, miejscami ubytki do drewna, wgniecenia mechaniczne, produkty korozji tlenkowej na metalowych elementach.
