## 7. DOKUMENTACJA FOTOGRAFICZNA

## 8. DOKUMENTACJA FOTOGRAFICZNA

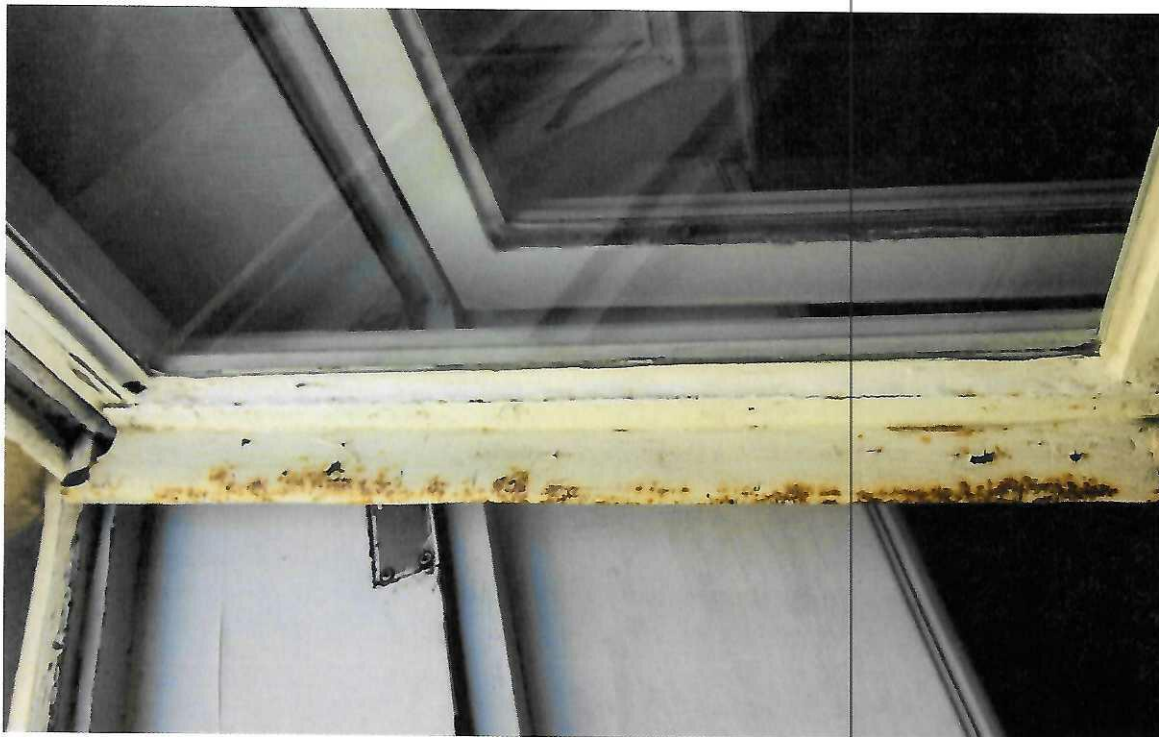
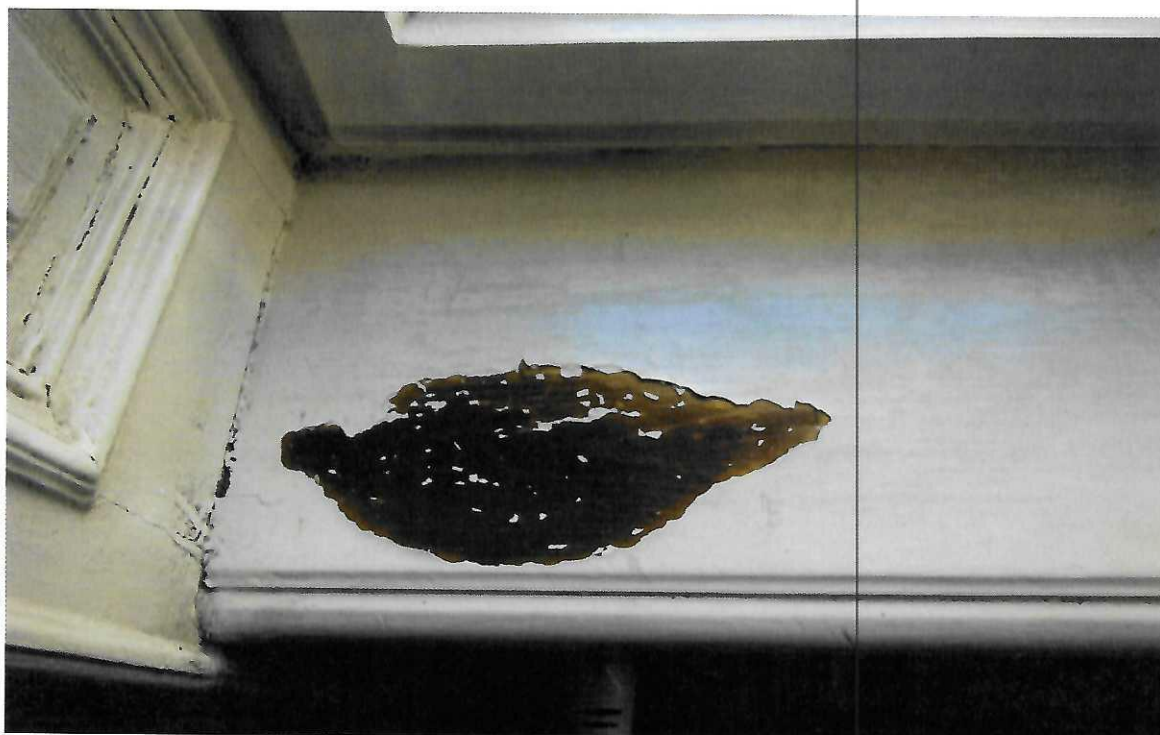
Fot. Nr 12, 13.

Stolarka okienna budynku Instytutu Ekspertyz Sądowych przy ul. Westerplatte 9/Marii Skłodowskiej Curie 1 w Krakowie. Stan zachowania przed konserwacją. Poziom Parteru. Widoczne zalania farbą złączy stolarskich, produkty korozji tlenkowej na okapniku, złuszczenia farby do drewna, zawilgocone drewno. Autor fot. Katarzyna Feć-Sfora, 2021.

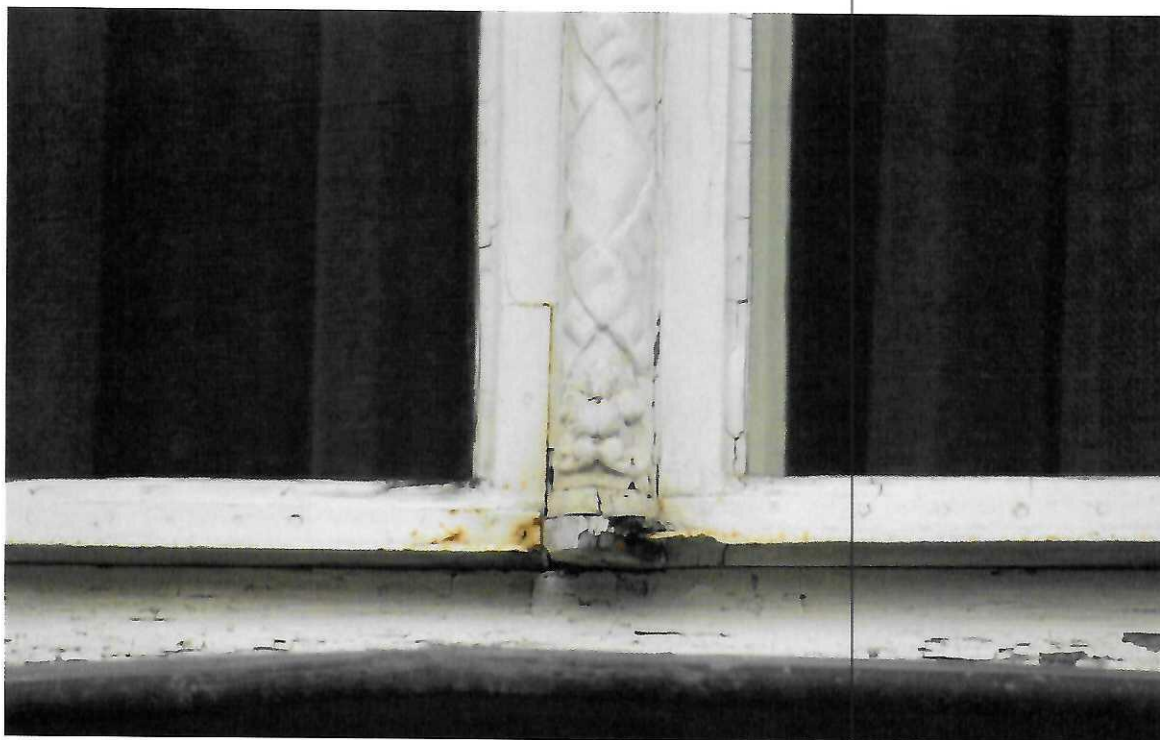
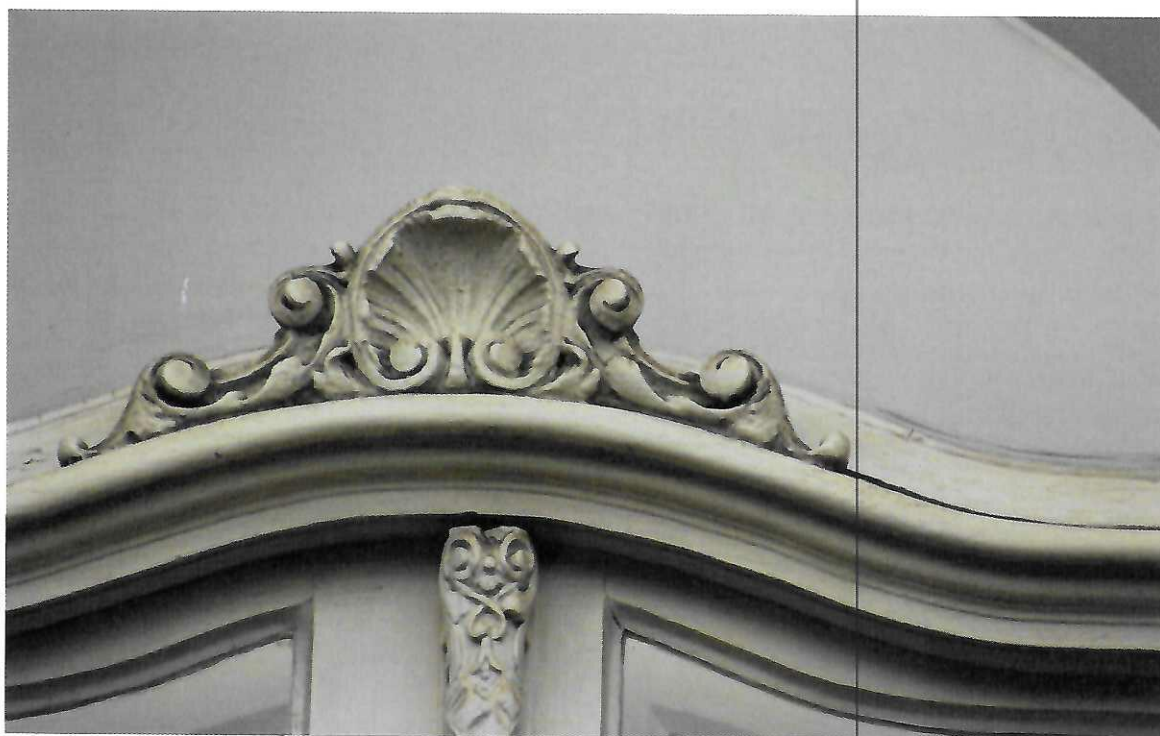
Fot. Nr 20, 21.

Stolarka okienna budynku Instytutu Ekspertyz Sądowych przy ul. Westerplatte 9/Marii Skłodowskiej Curie 1 w Krakowie. Stan zachowania przed konserwacją. Poziom Parteru. Widoczne produkty korozji tlenkowej od okapników, zabrudzenia detali, łuszcząca się farba.

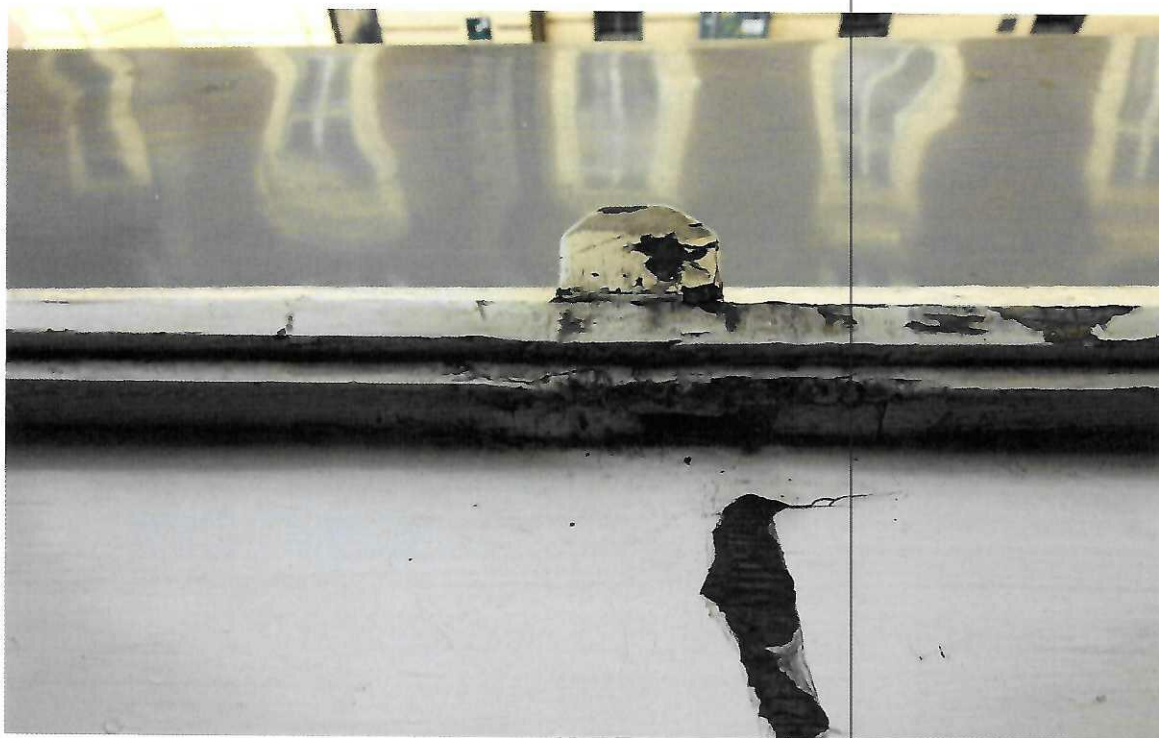
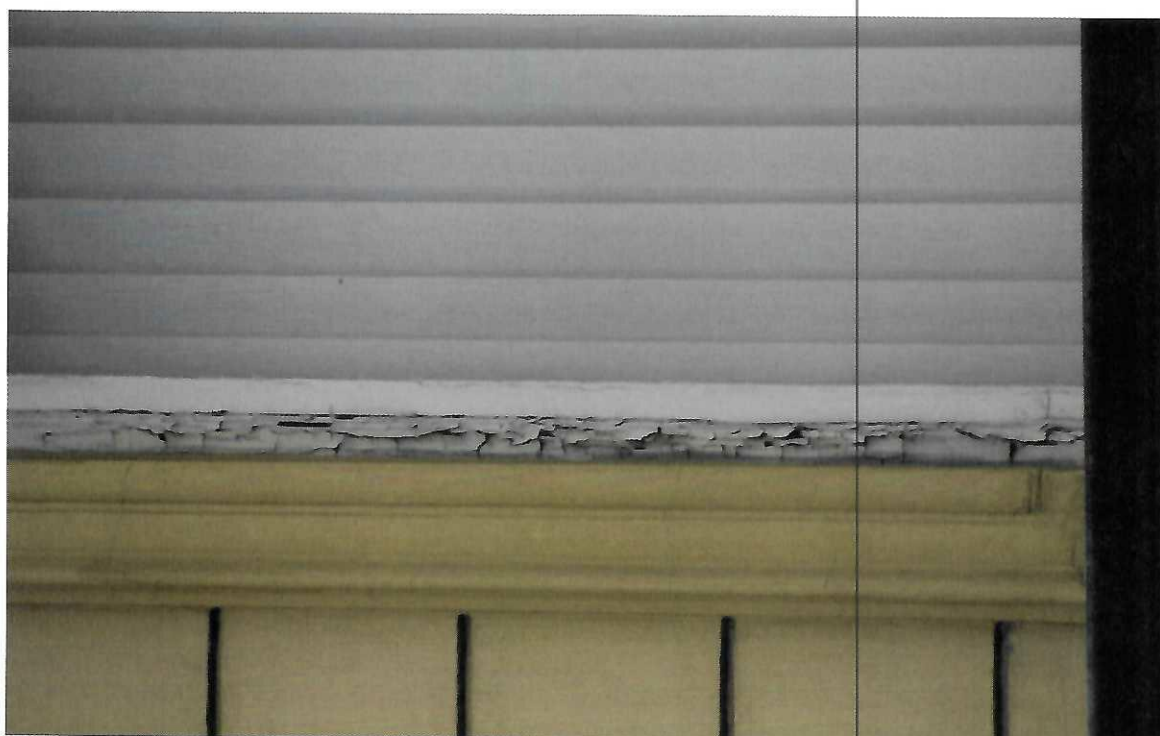
Fot. Nr 30, 31.

Stolarka okienna budynku Instytutu Ekspertyz Sądowych przy ul. Westerplatte 9/Marii Skłodowskiej Curie 1 w Krakowie. Stan zachowania przed konserwacją. Poziom I piętra. Widoczna łuszcząca się farba, miejscami widoczne zawilgocone drewno, zabrudzenia.

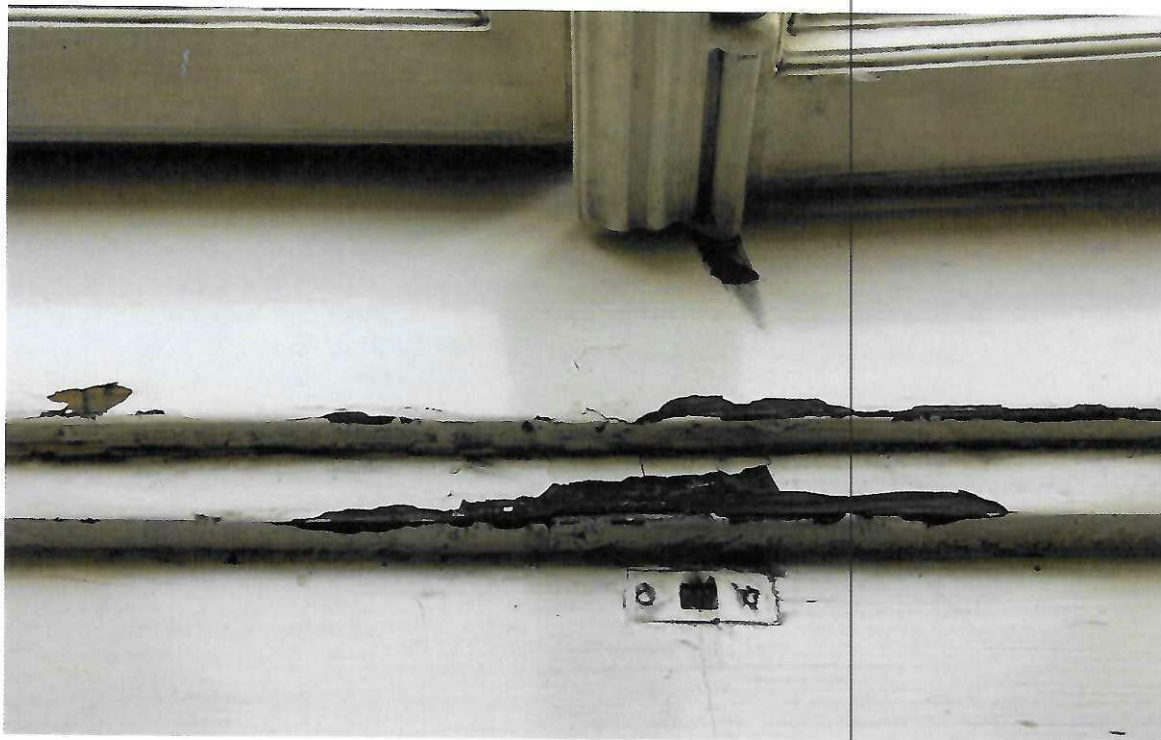
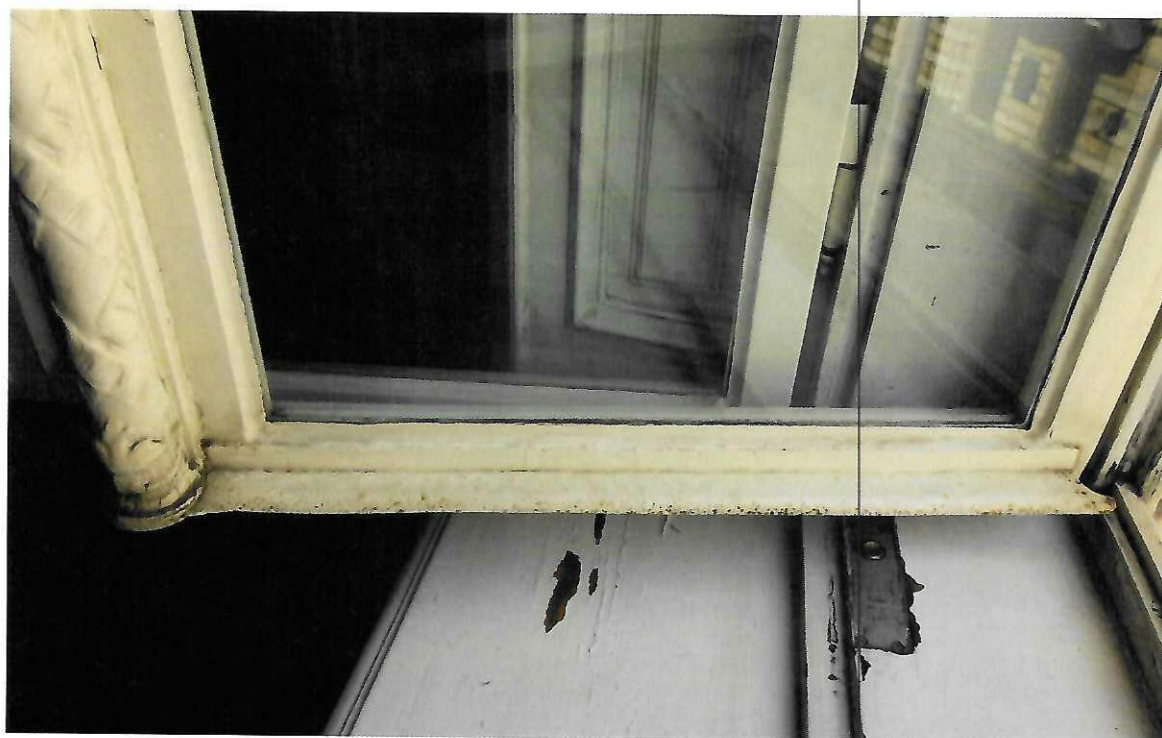
Fot. Nr 34, 35.

Stolarka okienna budynku Instytutu Ekspertyz Sądowych przy ul. Westerplatte 9/Marii Skłodowskiej Curie 1 w Krakowie. Stan zachowania przed konserwacją. Poziom I piętra. Widoczna łuszcząca się farba, miejscami widać zawilgocone drewno, produkty korozji tlenkowej na elementach metalowych, zabrudzenia.
