**AKTUALIZOWANO**

**PILNE: NOTATKA DOTYCZĄCA BEZPIECZEŃSTWA**  
**– MMS-25-5342-B**

**Pompy strzykawkowe BD Alaris™****Odniesienie:** Zobacz Tabele 1 i 2**Numery seryjne:** Zobacz link do strony internetowej**Rodzaj działania:** działania w terenie

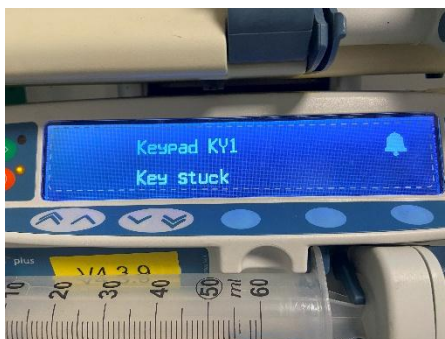
Na podstawie opinii klientów BD zidentyfikowało potencjalną wadę produkcyjną dotyczącą niektórych pomp strzykawkowych BD Alaris™ związaną z funkcjonalnością klawiatury. Zaobserwowano, że niektóre części klawiatury mogą wykazywać niezamierzone zachowania wpływające na "On/Off", "Hold" i "Run".

- Pompa może automatycznie wchodzić w "Tryb Tech" podczas uruchamiania.
- Przyciski klawiatury mogą przestać odpowiadać, uniemożliwiając normalne działanie.
- Może pojawić się błąd "KY1", wskazujący na zablokowany przycisk (patrz Zdjęcie 2 poniżej)

**Zdjęcie 2: Wyświetlany błąd KY1/Stuck Key (zablokowany przycisk)**

- Zorganizuj udostępnienie pomp strzykawkowych Alaris™ BD o numerach seryjnych których dotyczy niniejsze powiadomienie, zespołowi inżynierii biomedycznej lub organizacji serwisowej, w celu wymiany klawiatur.

- Kontynuuj używanie pomp infuzyjnych Alaris™ z ich obecnym oznakowaniem i Instrukcją Użytkownika. W przypadku zaobserwowania opisanego problemu natychmiast wycofaj pompę z użytkowania w celu inspekcji przez Wykwalifikowany Personel Serwisowy. W międzyczasie użyj alternatywnej pompy strzykawkowej.
