BUDYNEK GARAŻU
ZLOKALIZOWANY PRZY UL. UROCZA 1
05-552 WARSZAWIANKA,
DZ. NR 5/3 OBR. 0027

EKSPERTYZA KONSTRUKCYJNA
OBIEKTÓW ZLOKALIZOWANYCH NA TERENIE
NADLEŚNICTWA CHOJNÓW, W MIEJSCOWOŚCI
WARSZAWIANKA

Warszawa, listopad 2023 r.

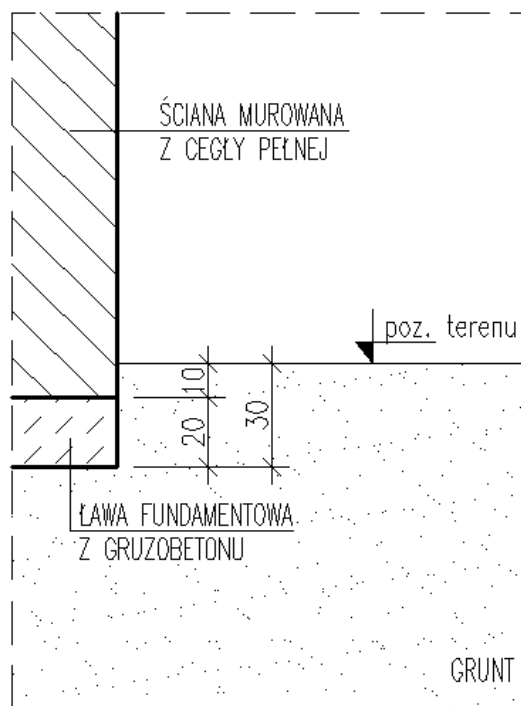
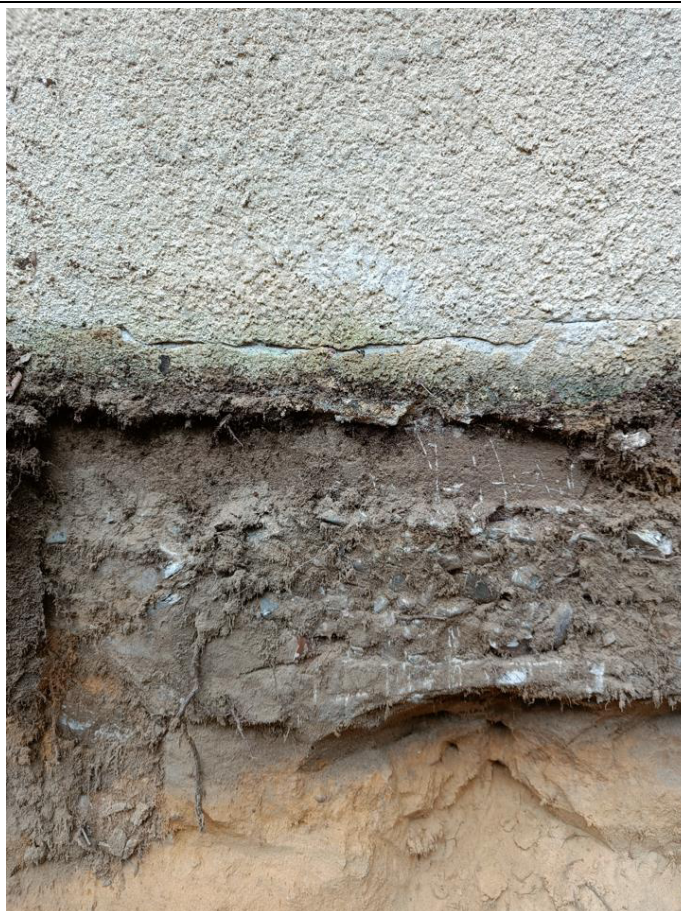
ODKRYWKA F.1

Podczas wizji lokalnej nie stwierdzono uszkodzeń, które mogłyby świadczyć o nieprawidłowej pracy fundamentów budynku. W odkrywkach stwierdzono posadowienie fundamentów na piaskach drobnych i średnich. W okresie przeszło 53 lat użytkowania budynku nastąpiła dodatkowo konsolidacja gruntu, zwiększająca nośność fundamentów.

Fot. 6. Odkrywka F.1. fundamentów. W wykonanej odkrywce stwierdzono ławę gruzobetonową bez odsadzki o grubości 20cm. Fundament posadowiony jest około 30cm p.p.t.

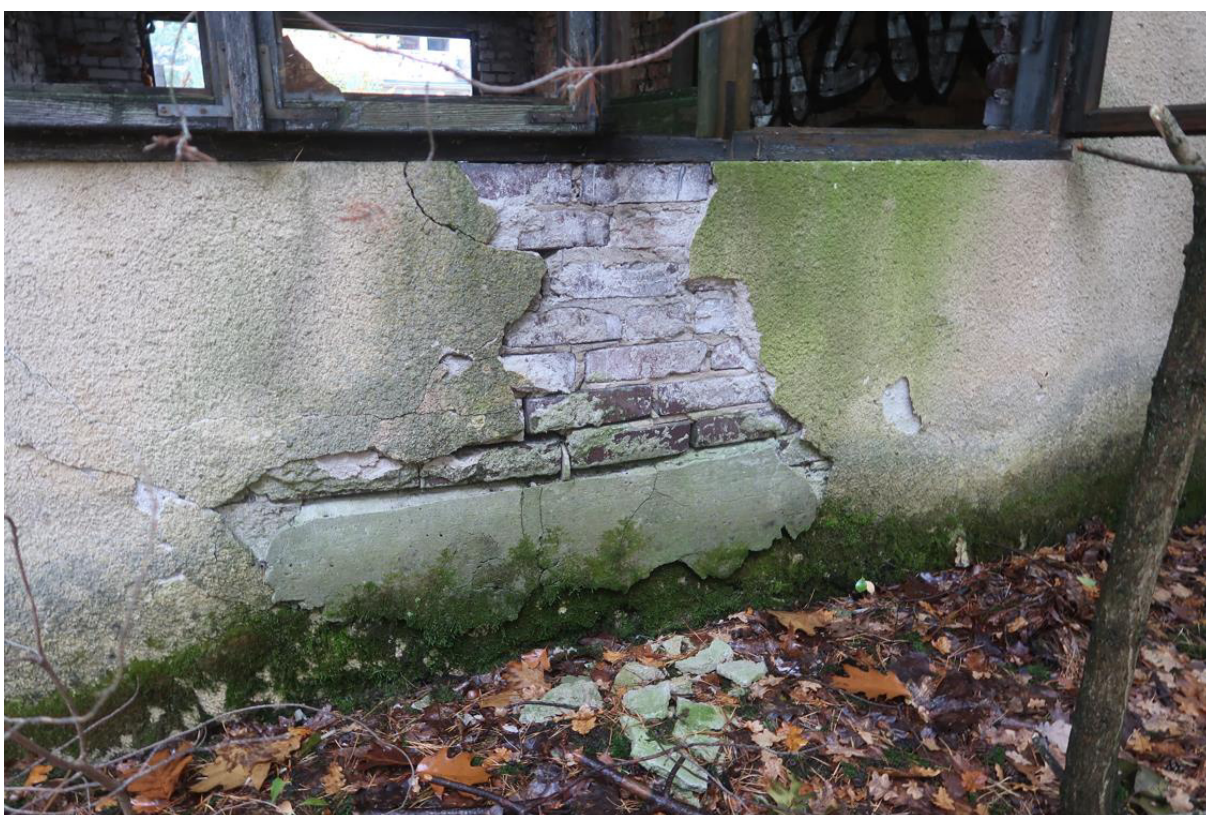
Fot. 7. Odparzony tynk i widoczne zagłonicie w miejscu wypchniętego muru na wschodniej elewacji.

Lokalne ubytki tynku i jego zarysowania na elewacjach powodują wnikanie wody, co przyczynia się do dalszych odparzeń tynku. W dalszej konsekwencji brak tynków na elewacjach przyczynia się do erozji wierzchniej warstwy cegieł i zaprawy, wnikanie wody w rysy i rozsadzanie muru w okresie zimowym (korozja mrozowa).

- b) Należy usunąć luźny i odspojony tynk na elewacjach, cokołach oraz wewnątrz budynku, zastępując go nowym. W miejscach zagrzybienia i korozji biologicznej należy skuć tynk, zaimpregnować mur środkiem przeciwgrzybicznym np. IZOHAN grzybostop lub równoważnym, a następnie wykonać nowy tynk cementowo-wapienny.

- c) Zmargloną i zerodowaną cegłę w ścianach należy wymienić na nową. Należy uzupełnić ubytki spoin w ścianach elewacyjnych.
- d) Uszkodzony mur w elewacji wschodniej należy przemurować.

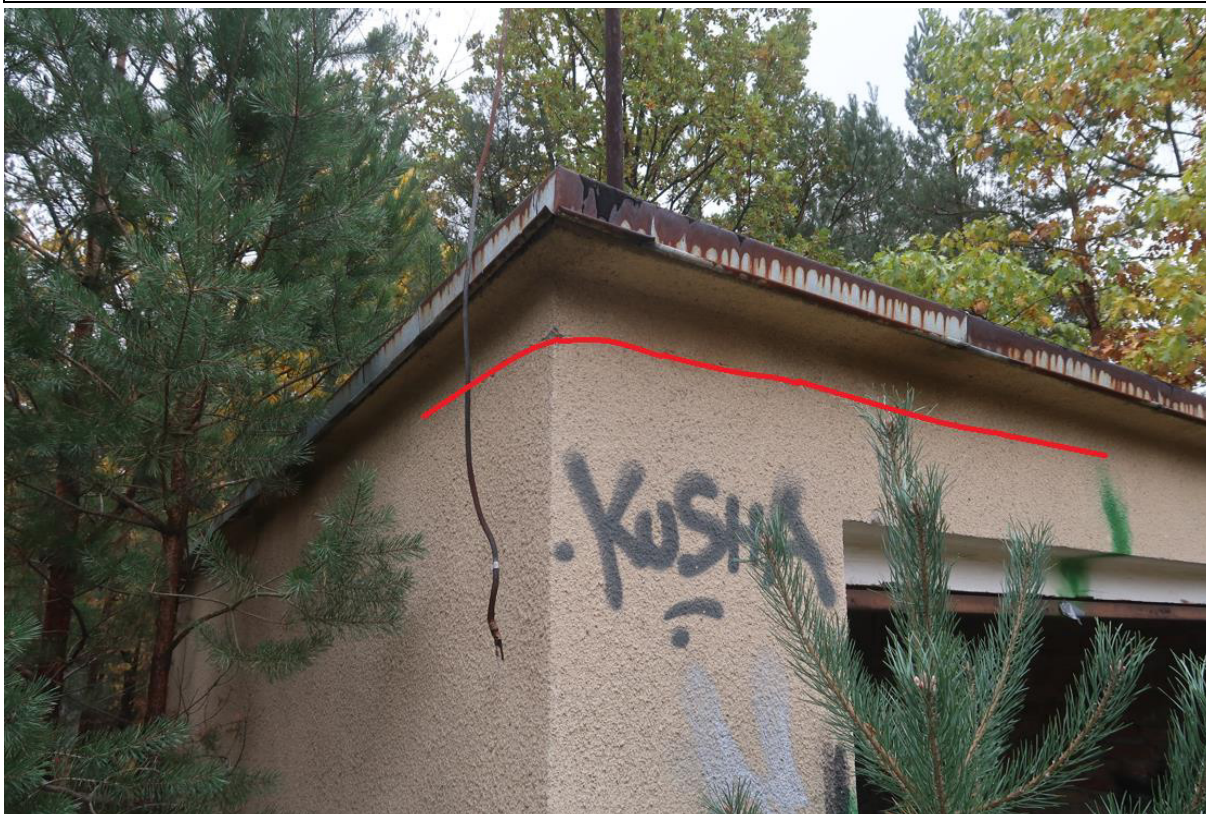
Fot. 8. Zarysowanie poziome na zachodniej i północnej elewacji w miejscu oparcia płyty żelbetowej na murze.

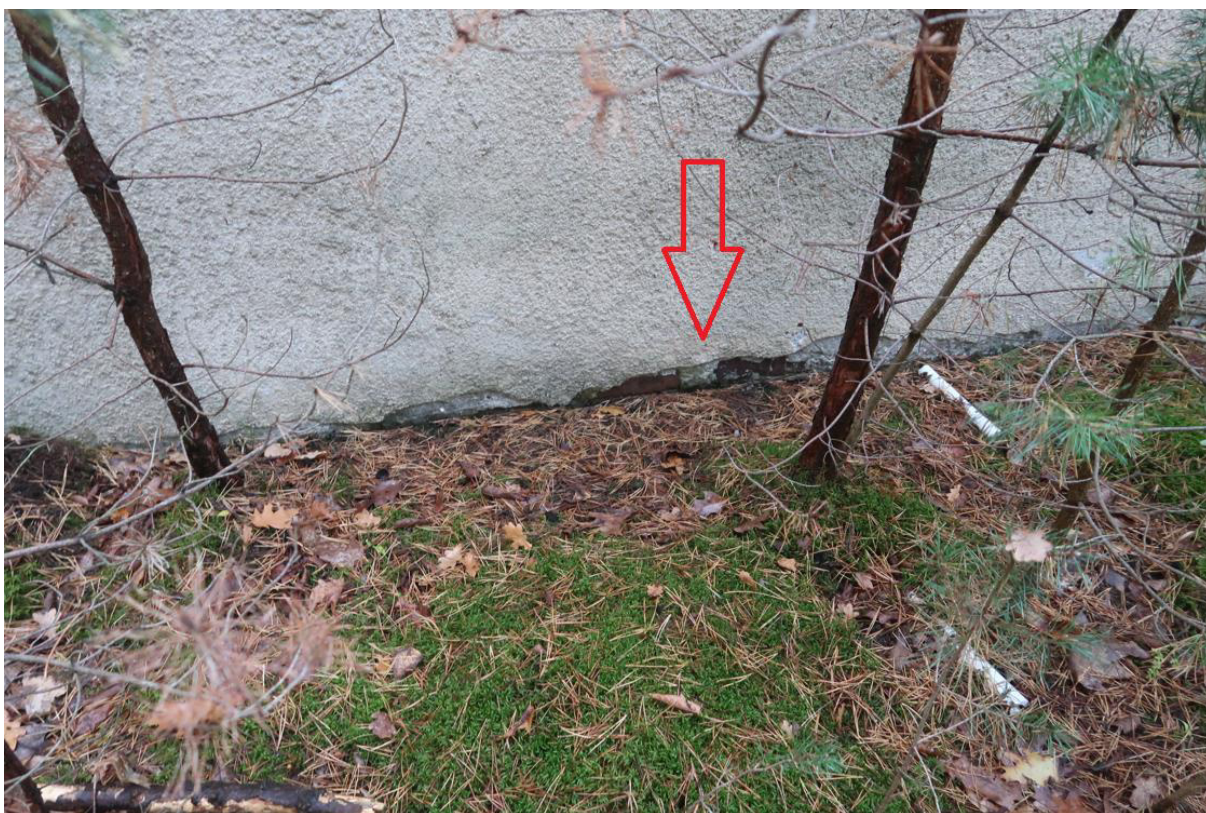
Fot. 9. Odparzony tynk w poziomie terenu na północnej elewacji.

Erozja wierzchniej warstwy cegieł i zaprawy na ścianach elewacyjnych w dolnych partiach jest spowodowane zawilgacaniem odbijającą się wodą opadową. Powoduje to wnikanie wody w rysy i rozsadzanie muru w okresie zimowym (korozja mrozowa).

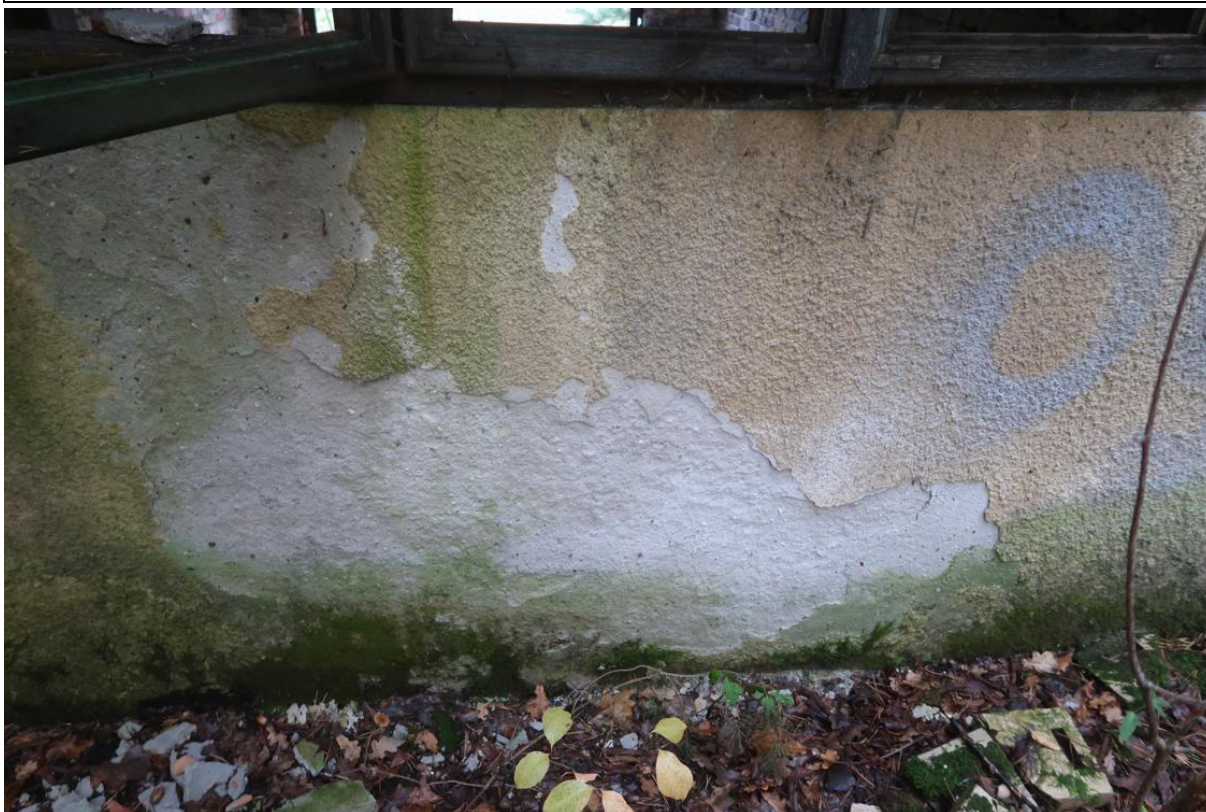
Fot. 10. Odparzony tynk na wschodniej elewacji.

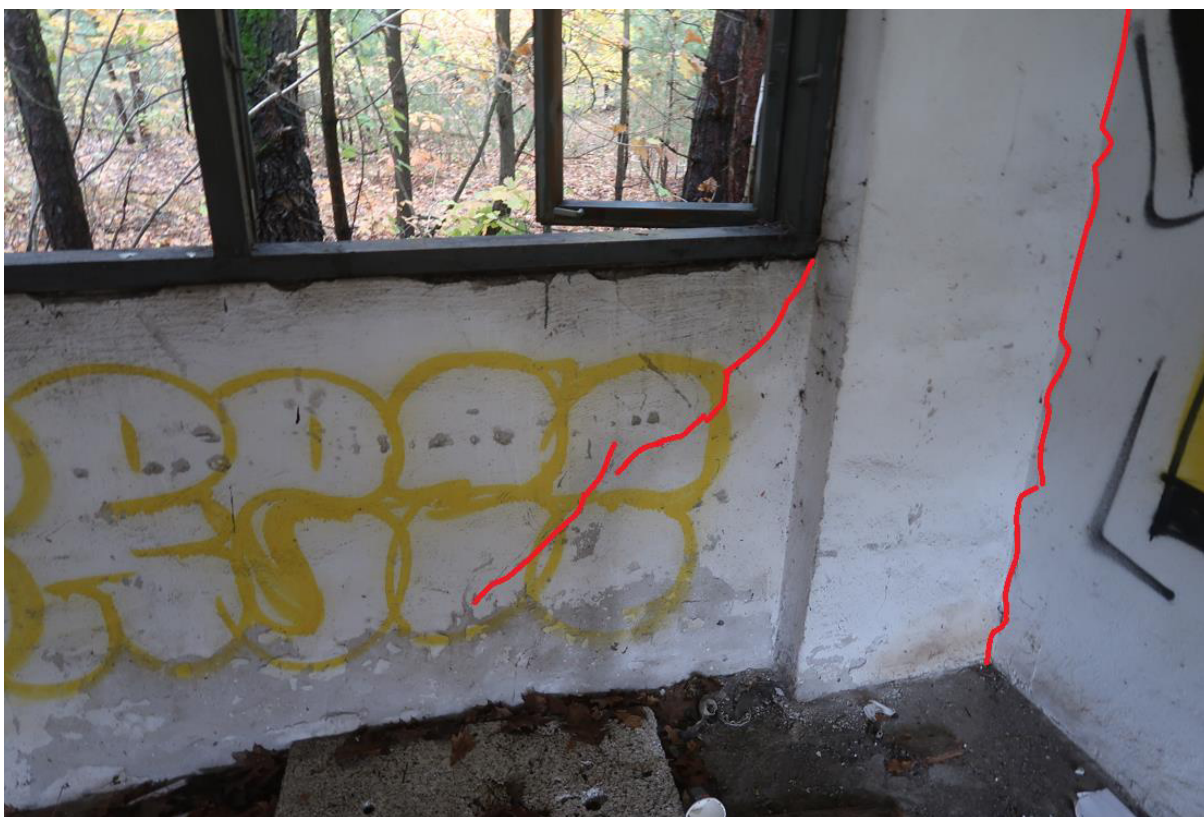
Fot. 11. Zarysowanie skośne ściany podokiennej i pionowe zarysowanie w narożu ściany w środkowym pomieszczeniu. Widoczna również odparzona powłoka malarska / tynk na ścianie podokiennej.

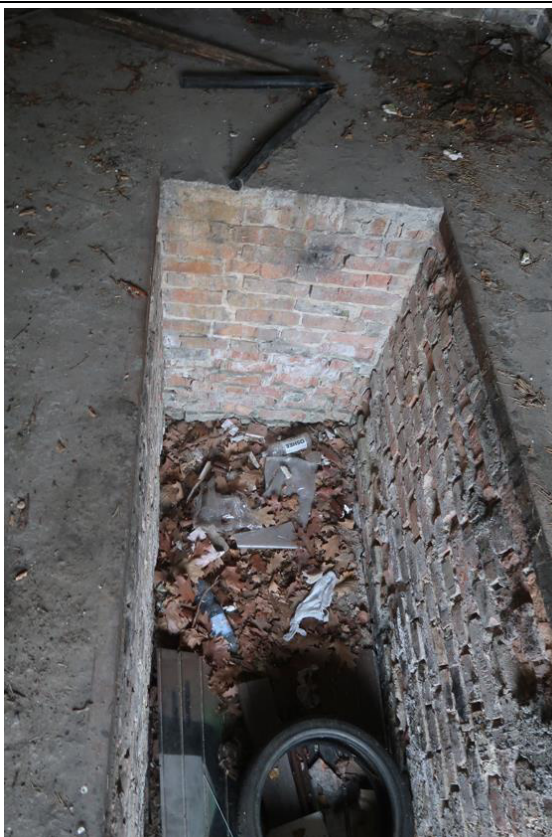
Fot. 12. Murowane ściany kanału technicznego. Widoczne ubytki cegły i zaprawy.

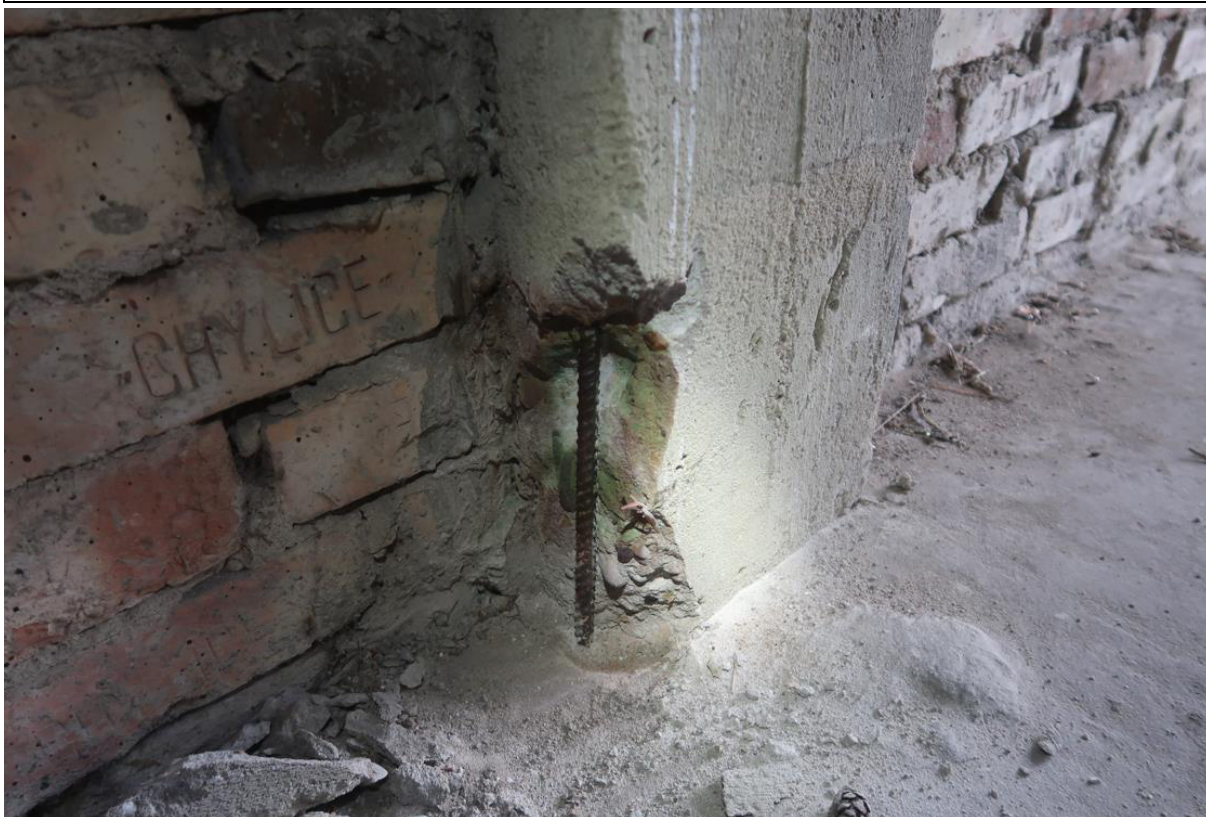
Fot. 13. Odkrywka O.6 słupa. W odkrywce stwierdzono słup żelbetowy o przekroju 25x25cm, zbrojony podłużnie prętami żebrowanymi 4#12, strzemiona $\phi 6$. Otulina zbrojenia wynosi 15÷30mm. Lokalnie otulina jest odparzona, a zbrojenie skorodowane powierzchniowo. Występuje karbonatyzacja betonu.

Korozja zbrojenia w elementach żelbetowych jest spowodowana zawilgoceniem i karbonatyzacją betonu. Karbonatyzacja jest jedną z głównych przyczyn niszczenia (korozji) zbrojonych elementów betonowych i stwardniałego betonu. Dwutlenek węgla (CO_2) zawarty w powietrzu reaguje z produktami hydratacji cementu. Reakcji karbonatyzacji ulega przede wszystkim wodorotlenek wapnia ($\text{Ca}(\text{OH})_2$) w wyniku czego tworzy się węglan wapnia (CaCO_3). Karbonatyzacja stanowi zagrożenie dla konstrukcji betonowych, w których zastosowano stalowe zbrojenie. Poprzez obniżenie poziomu pH w okolicach zbrojenia następuje zanik warstwy pasywacyjnej na stali zbrojeniowej. Produkt reakcji (tlenek żelaza – rdza) ma większą objętość od substratów. Zwiększając swoją objętość generuje naprężenia powodujące pękanie betonu, a nawet rozwarstwienie betonu wzdłuż skorodowanej stali. Proces ten jest zależny od warunków, w jakich eksploatowany jest element betonowy, głównie stężenia CO_2 i wilgotności.

- Jeżeli korozja dotarła do zbrojenia należy z niego usunąć beton aż do miejsc nieskorodowanych. Pręty należy oczyścić z rdzy ręcznie lub mechanicznie do uzyskania jasnego, metalicznego wyglądu, a potem oczyścić sprężonym powietrzem.

- Na tak przygotowaną powierzchnię stali zbrojeniowej należy nałożyć mineralną powłokę antykorozyjną Ceresit CD 30. Zaprawę antykorozyjną należy nałożyć najpóźniej 3 godziny po oczyszczeniu stali zbrojeniowej (podczas aplikacji stal może być wilgotna).

- Po wykonaniu zabezpieczenia stali zbrojeniowej, tuż przed przystąpieniem do uzupełniania ubytków betonu przygotowaną powierzchnię betonu należy zwilżyć wodą i doprowadzić do stanu matowo-wilgotnego. Na tak przygotowane podłoże nałożyć kontaktową warstwę Ceresit CD 30.

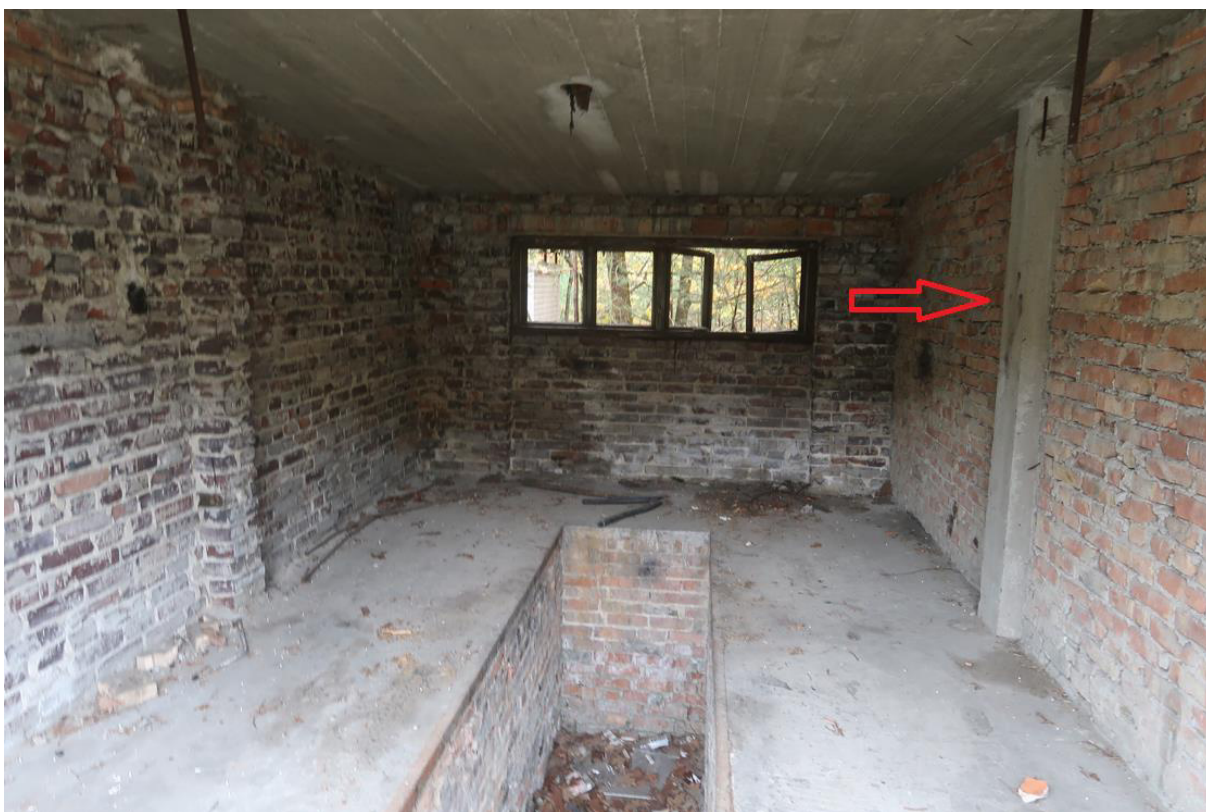
Fot. 14. Po prawej stronie w pomieszczeniu widoczny słup żelbetowy. W ścianie zewnętrznej (lewa strona) występuje pilaster murowany. W słupie stwierdzono odparzoną otulinę zbrojenia.

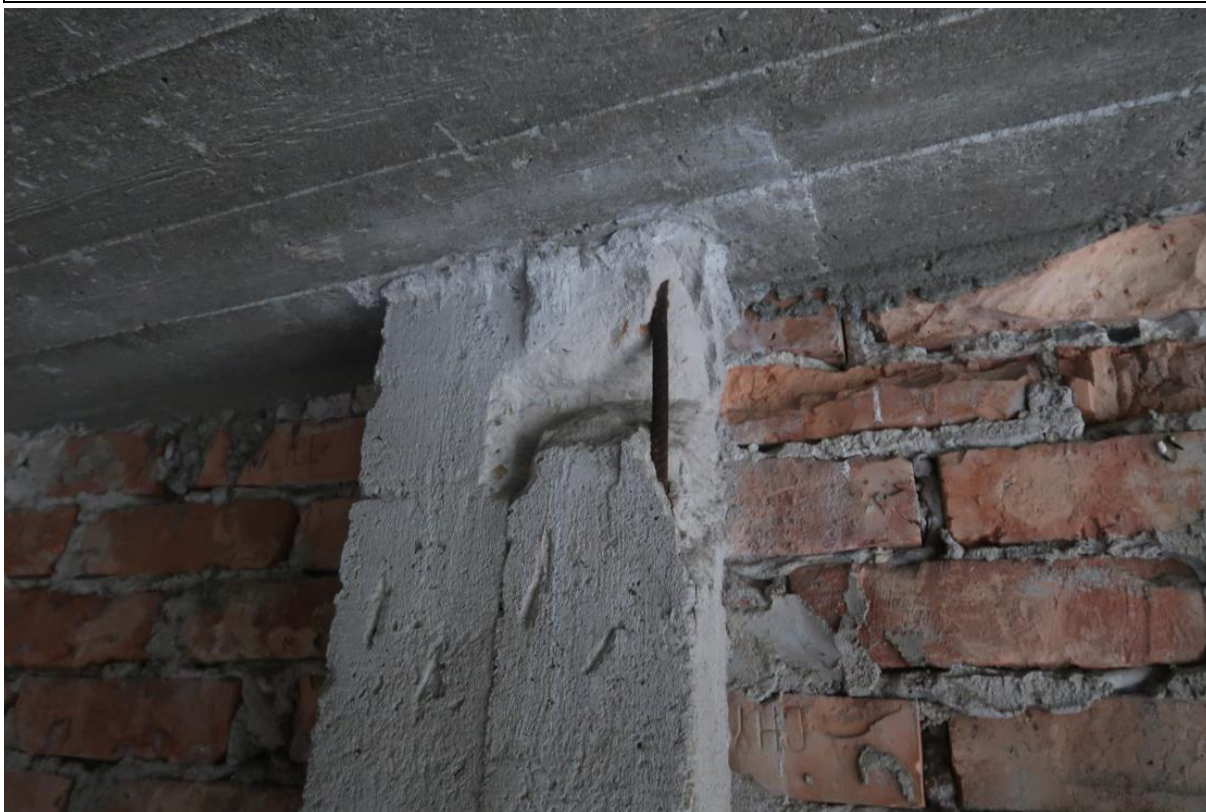
Fot. 15. Odparzona otulina zbrojenia w słupie i skorodowane zbrojenie w górnej części słupa. Widoczny ślad po zdemontowanej instalacji.

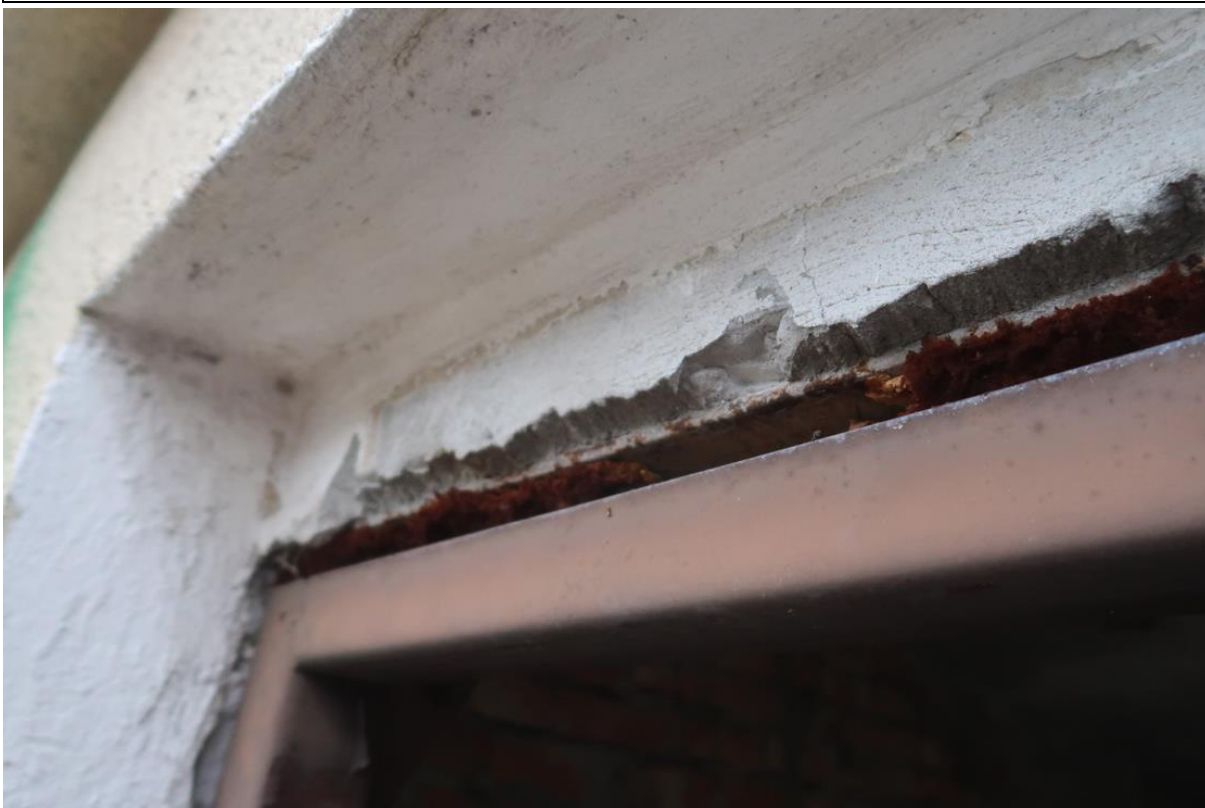
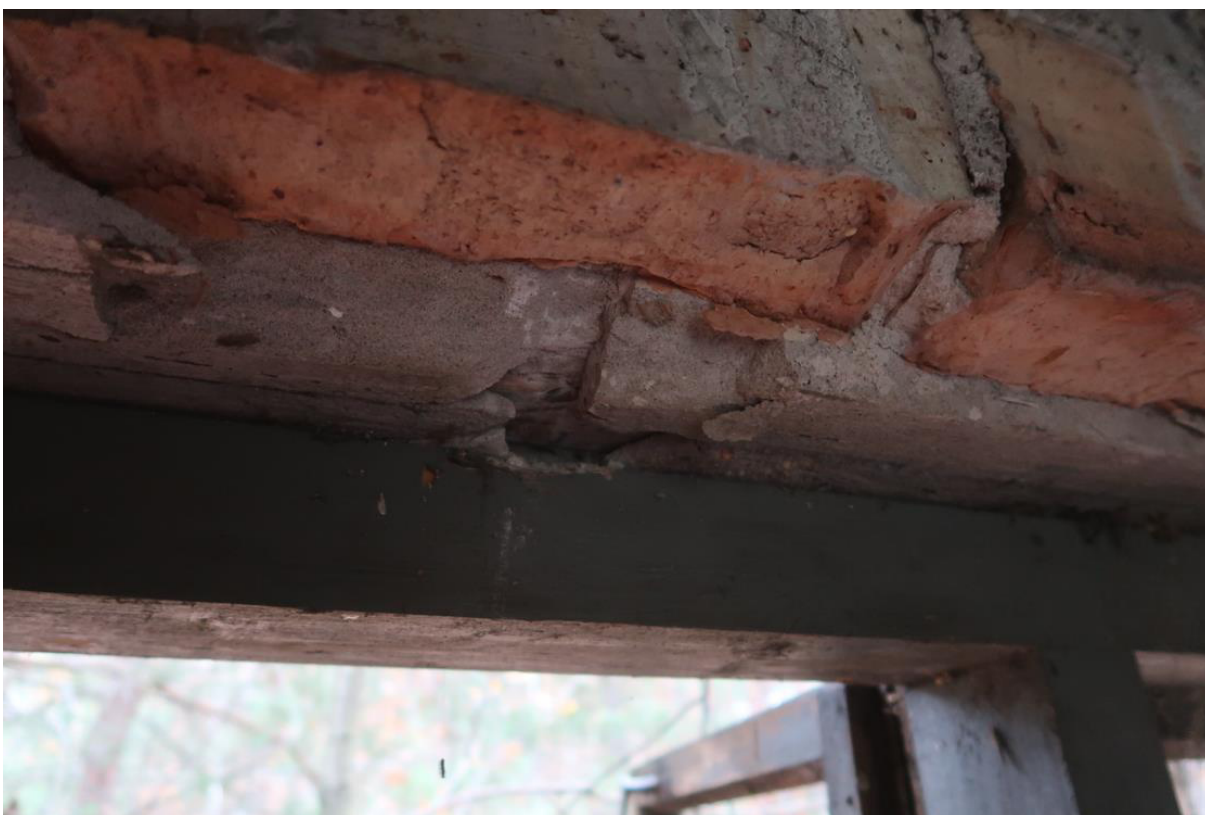
Fot. 16. Odkrywka O.2 nadproża. Stwierdzono nadproże z belki stalowej wykonanej z dwuteownika IPN100, skorodowanego powierzchniowo.

Brak zabezpieczenia antykorozyjnego belek nadproży powoduje ich zwiększoną podatność na korozję w środowisku o zwiększonej wilgotności.

- d) W odkrywkach nadproży stwierdzono dwuteowniki walcowane IPN100. Klasę stali belek z dwuteowników oceniono za równoważną stali S235, $f_y = 235$ MPa. Moduł Younga przyjęto $E = 210$ GPa. Ze względu na korozję stali nośność belek należy zredukować o 10%.

- h) Odsłonięte skorodowane elementy stalowe (belki nadproża) należy oczyścić z korozji i zabezpieczyć antykorozyjnie poprzez malowanie mineralną powłoką antykorozyjną. Dodatkowo należy zabezpieczyć je ppoż.
- i) Należy zapewnić odpowiednią wentylację pomieszczeń w budynku.
- j) Należy wymienić pokrycie stropodachu z papy na nowe, wraz z obróbkami blacharskimi i systemem odprowadzania wody opadowej.
- k) Należy oczyścić posadzkę z zalegających śmieci, a następnie wymienić posadzkę betonową na nową, wraz z poziomą izolacją p. wilgociową.
- l) Należy wykonać nową stolarkę okienną oraz drzwiową, zgodną z aktualnymi przepisami technicznymi [20].

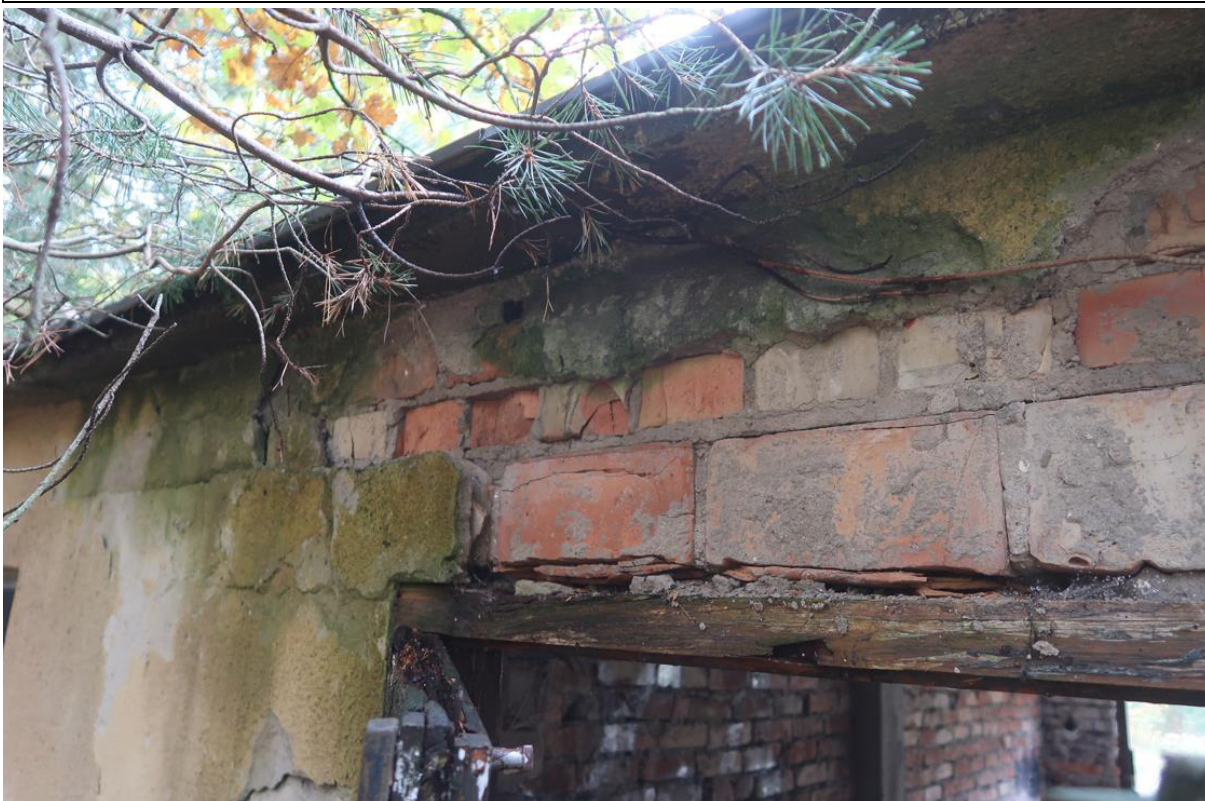
Fot. 18. Odparzony tynk na nadprożu na wschodniej elewacji. Widoczne erozja wierzchniej warstwy cegieł i korozja biologiczna elementów stolarki.

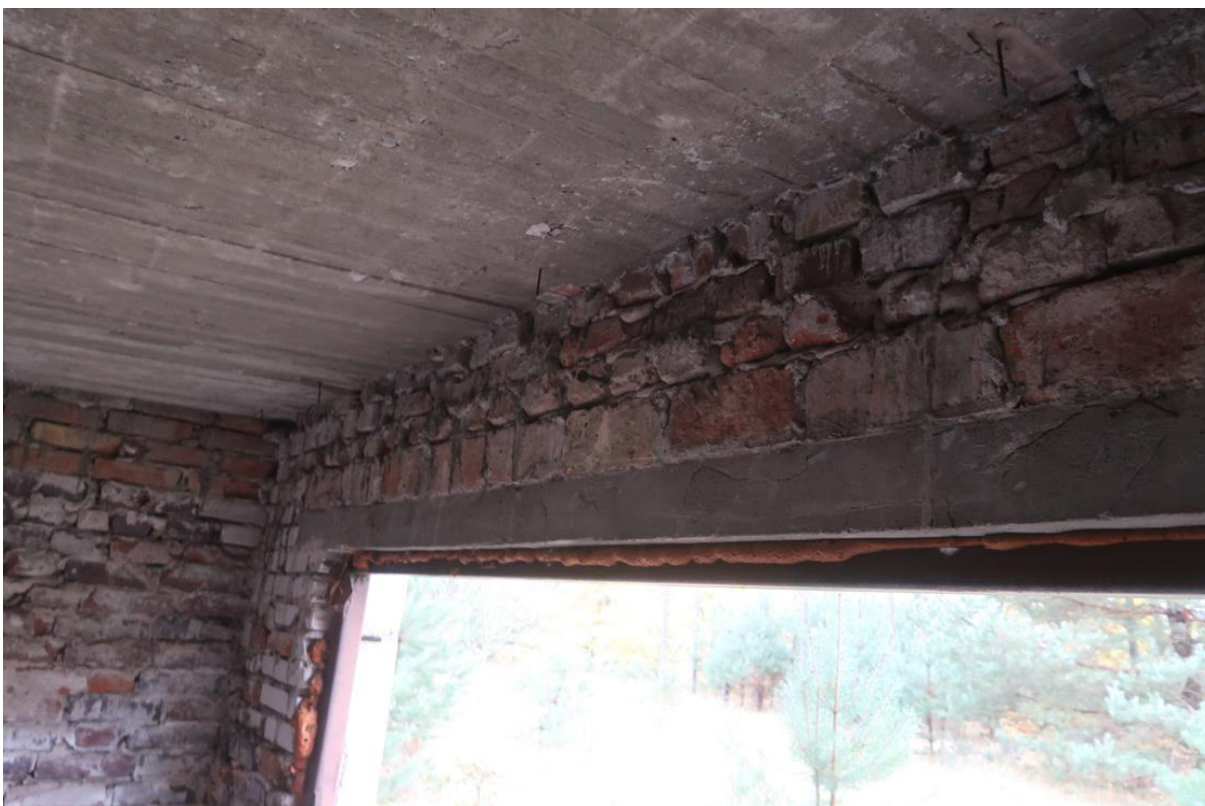
Fot. 19. Widoczne nadproże i erozja cegieł oraz zaprawy powyżej otworu drzwiowego na zachodniej elewacji.

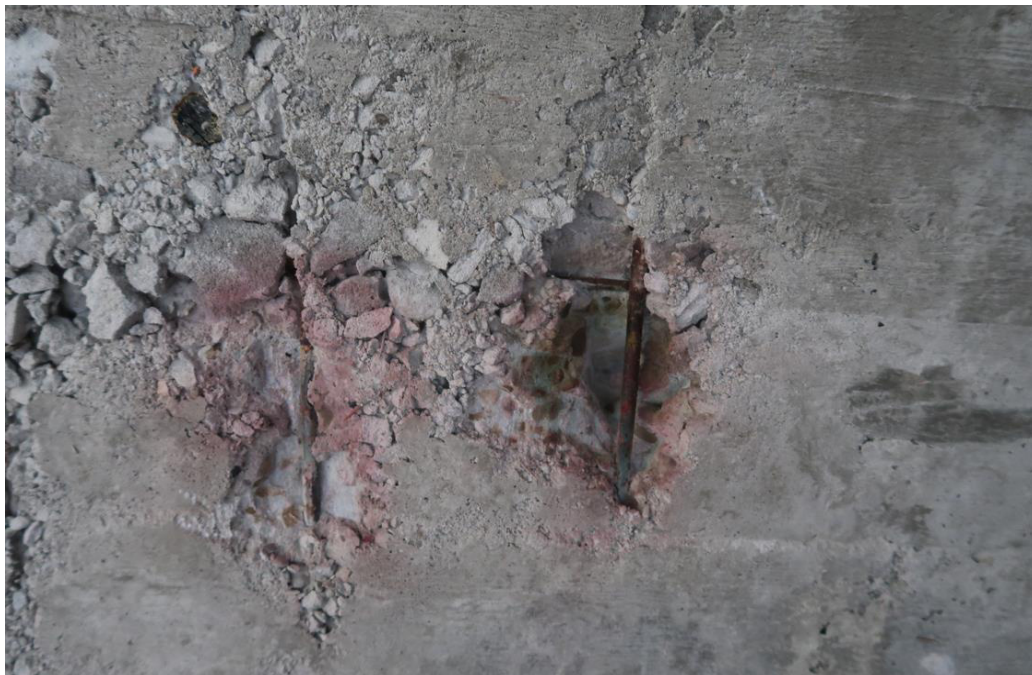
Fot. 20. Odkrywka O.1 płyty stropodachu. W odkrywce stwierdzono płytę zbrojoną prętami gładkimi $\varnothing 8$ w rozstawie co 15÷17cm. Otulina zbrojenia wynosi 10÷15mm. Lokalnie otulina jest odparzona, a zbrojenie skorodowane powierzchniowo. Występuje karbonatyzacja betonu.

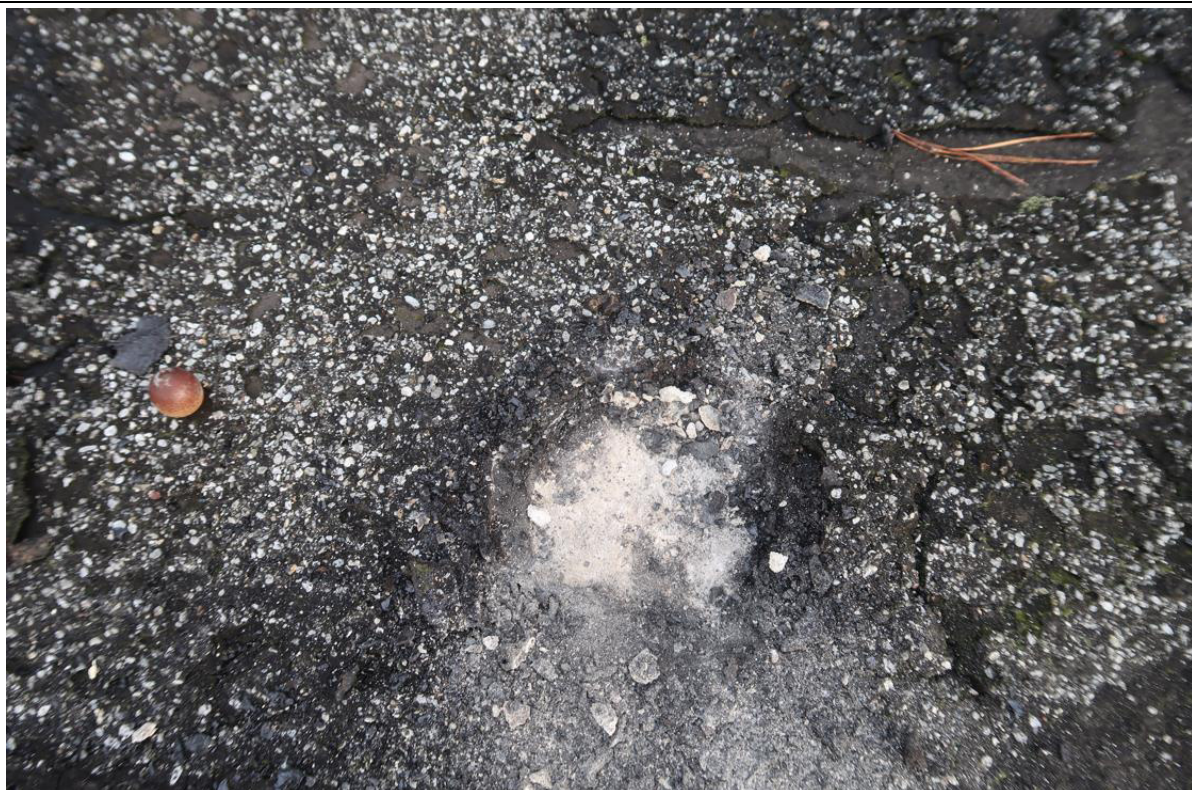
Fot. 21. Odkrywka O.7 warstw stropodachu. W odkrywce stwierdzono pokrycie z dwóch warstw papy na lepiku wykonane bezpośrednio na płycie żelbetowej. Papa jest popękana, w złym stanie technicznym.

Nieszczelność w pokryciu stropodachu z papy spowodowana jest zużyciem wierzchniej warstwy krycia. Migrująca woda opadowa zawilgaca żelbetową płytę stropową i powoduje zawilgocenia na tynku.

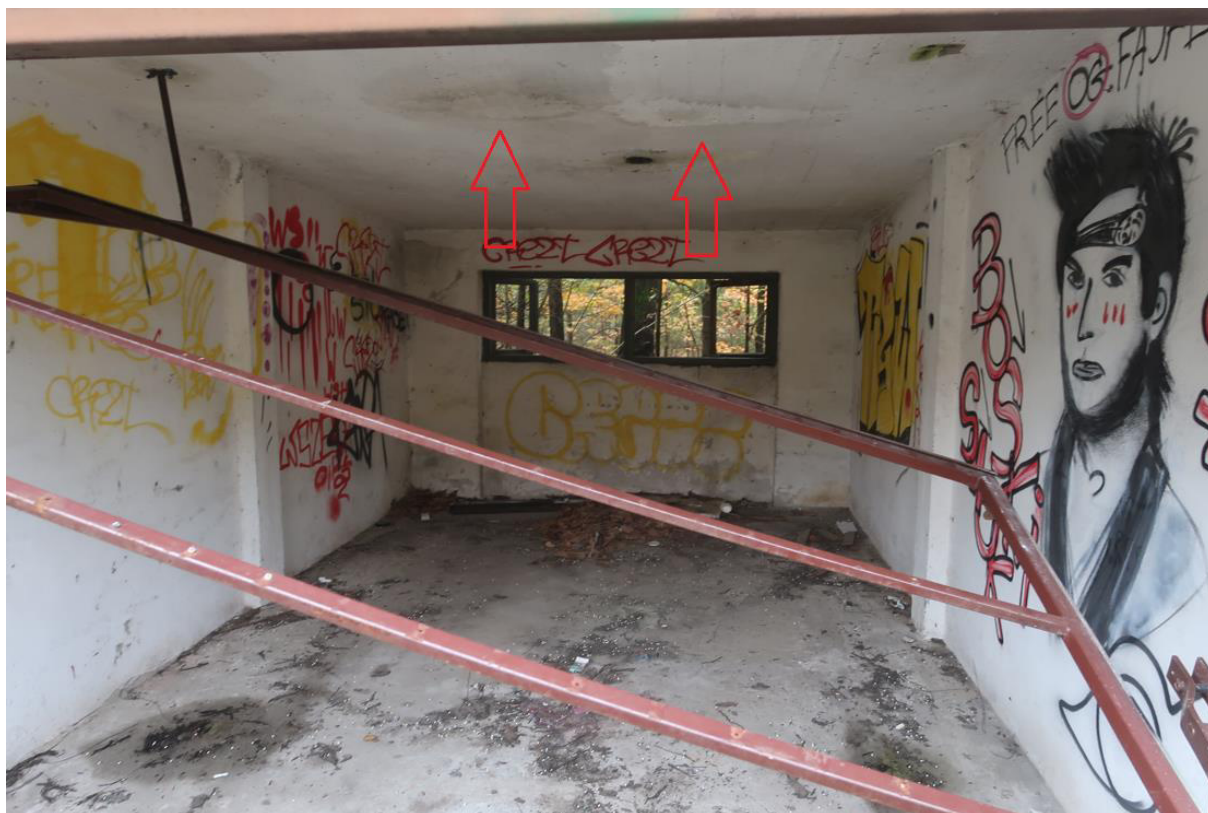
Fot. 22. Ślady po zaciekach na spodzie stropu w środkowym pomieszczeniu, które jest otynkowane.

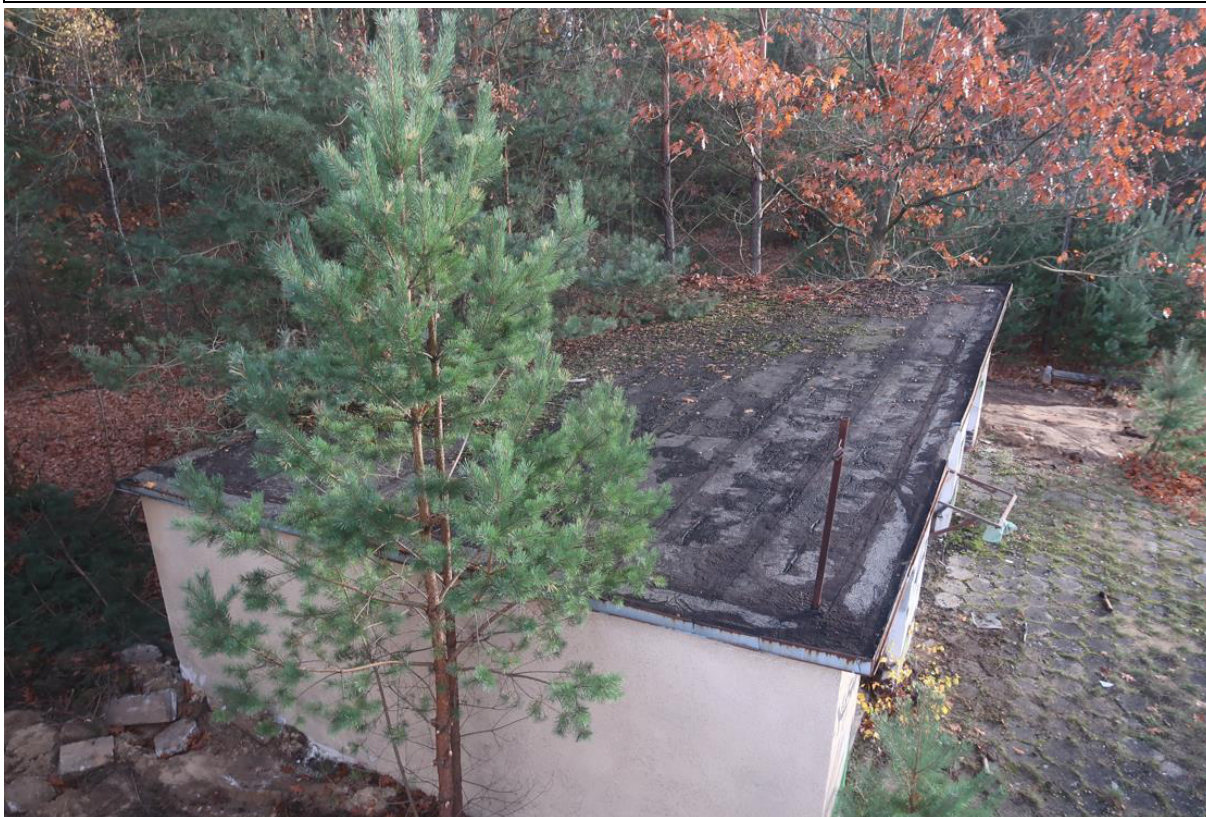
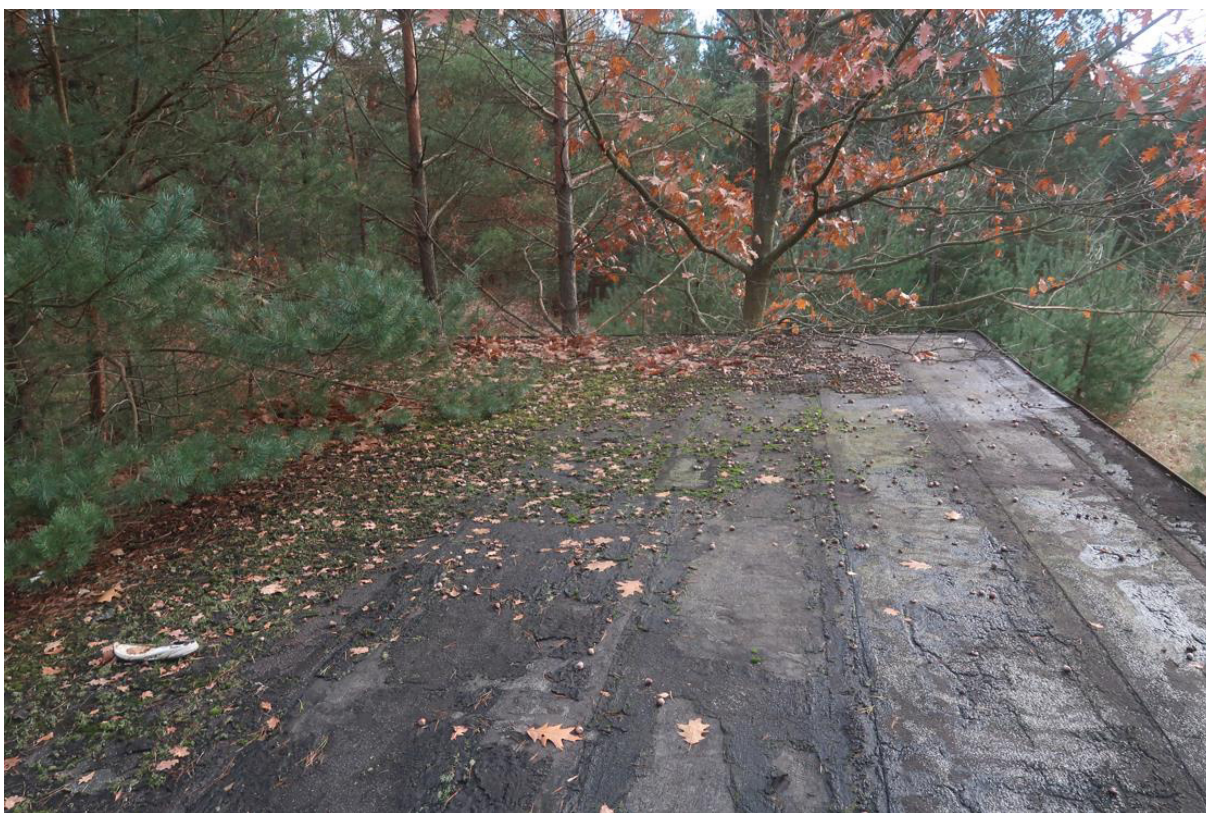
Fot. 23. Stropodach pokryty papą. Widoczne zużycie pokrycia z papy oraz zalegające liście i gałęzie na stropodachu.

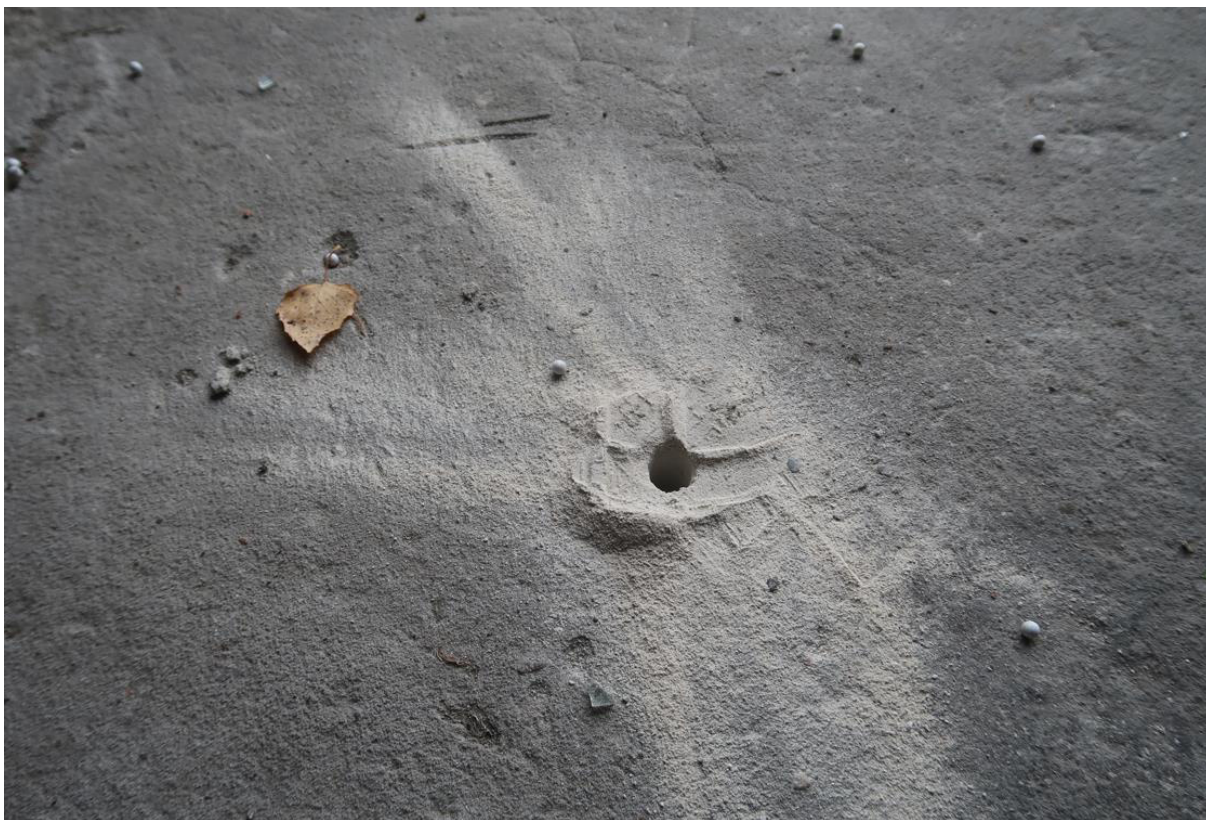
Fot. 25. Odkrywka O.4 posadzki. Stwierdzono płytę betonową gr. 11cm na podsypce piaskowej.

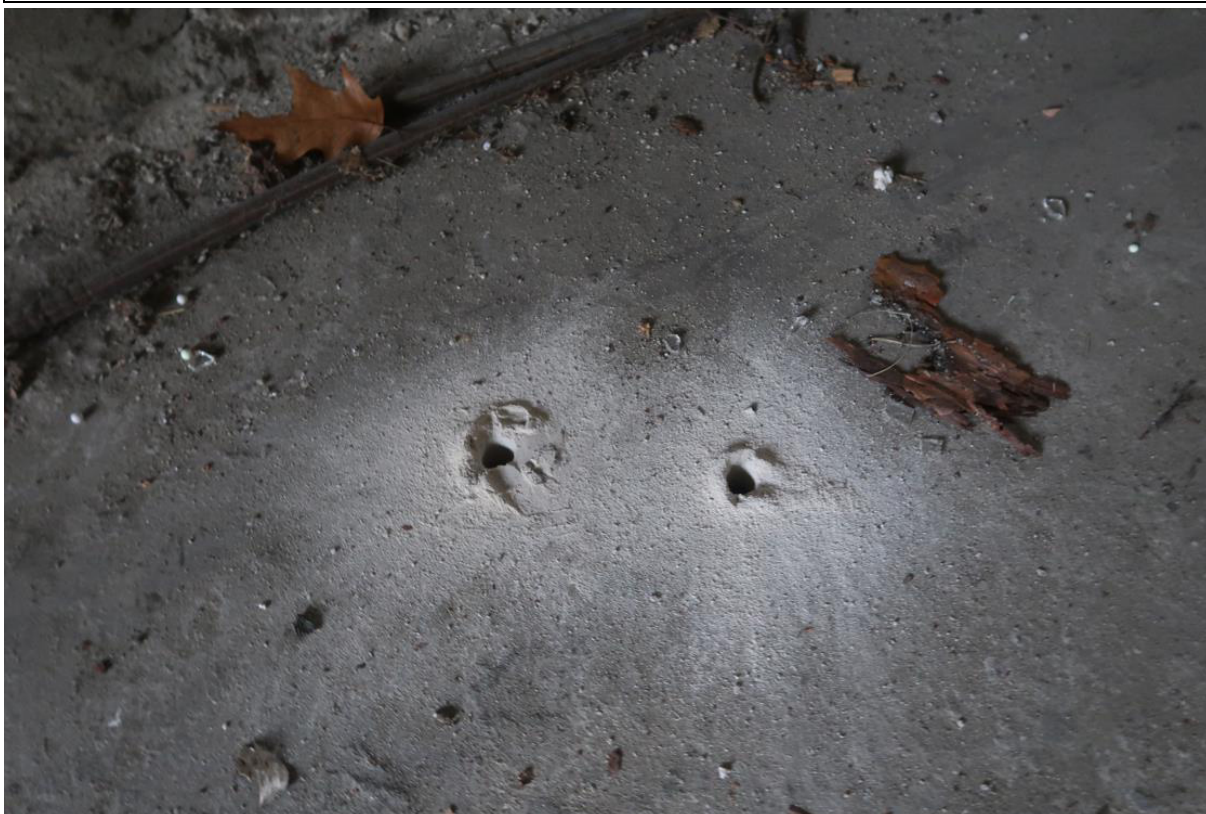
Fot. 26. Odkrywka O.5 posadzki. Stwierdzono płytę betonową gr. 8cm na podsypce piaskowej.

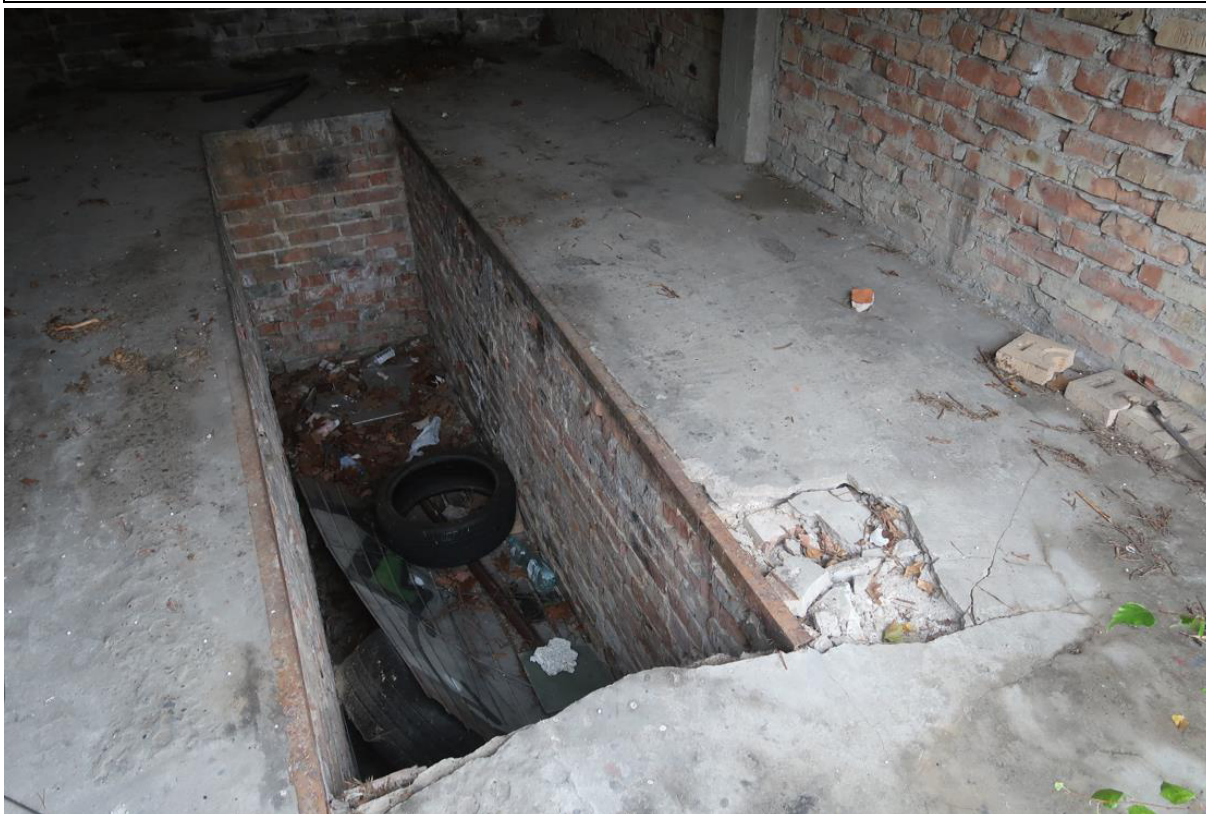
Fot. 28. Skruszona posadzka betonowa przy kanale technicznym.

Niska jakość betonu oraz długotrwałe zawilgocenie przyczyniło się do **popękania posadzki betonowej**.
