BUDYNEK GARAŻU
ZLOKALIZOWANY PRZY UL. UROCZA 1
05-552 WARSZAWIANKA,
DZ. NR 5/3 OBR. 0027

EKSPERTYZA KONSTRUKCYJNA
OBIEKTÓW ZLOKALIZOWANYCH NA TERENIE
NADLEŚNICTWA CHOJNÓW, W MIEJSCOWOŚCI
WARSZAWIANKA

Warszawa, listopad 2023 r.

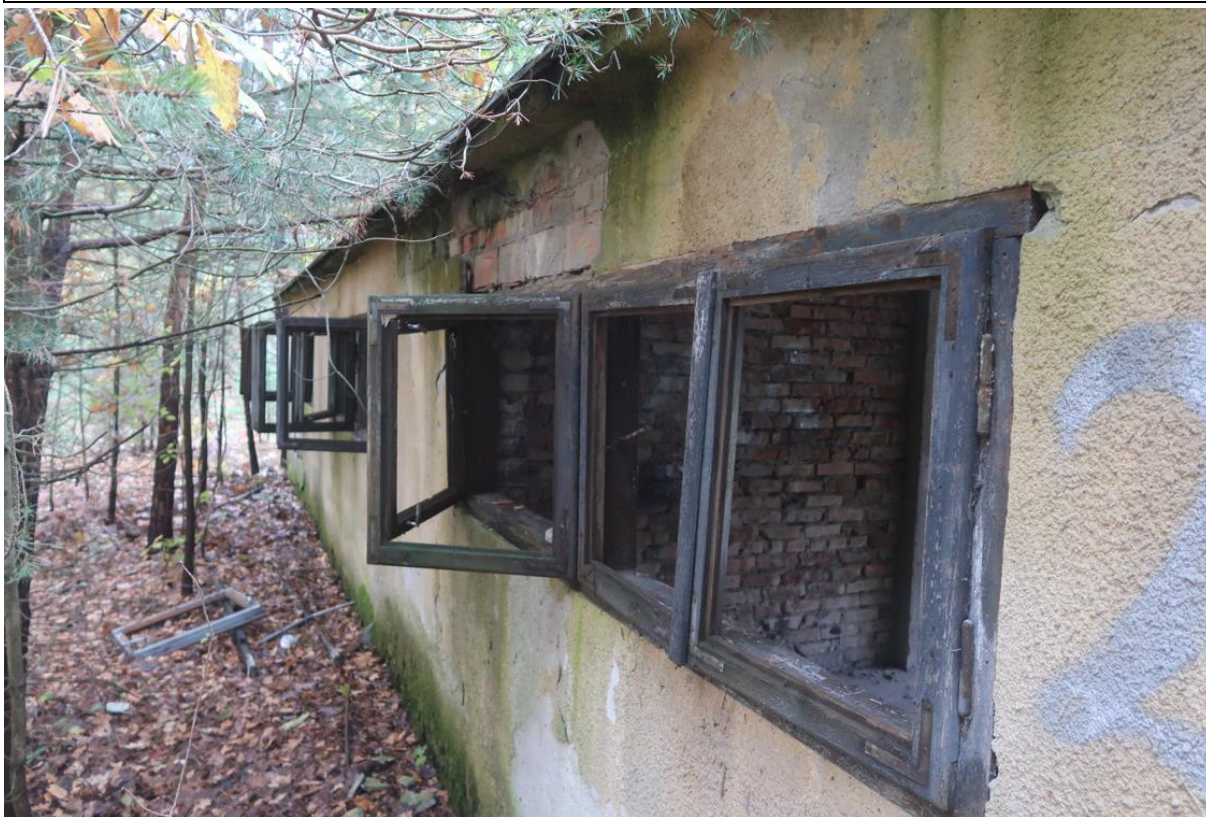
Fot. 29. Uszkodzona i zużyta drewniana stolarka okienna .

Brak szklenia w oknach oraz zdemontowana stolarka drzwiowa doprowadziło do wnikania wilgoci do wnętrza budynku, powodując zawilgocenie ścian i posadzki. Uszkodzenia stolarki okiennej i drzwiowej spowodowane są działaniem osób trzecich i wandalizmem.

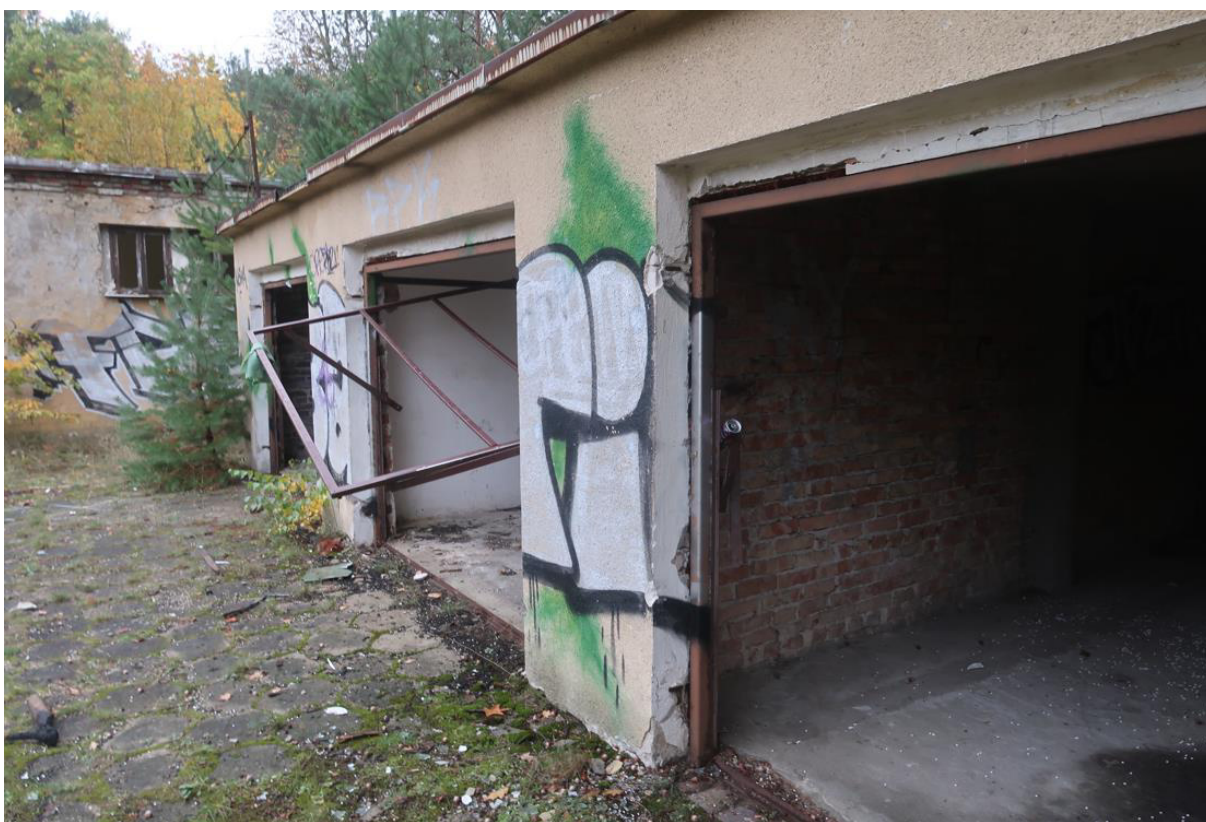
Fot. 30. Zdemontowana stalowa stolarka drzwiowa. Widoczne pozostałości elementów stalowych.

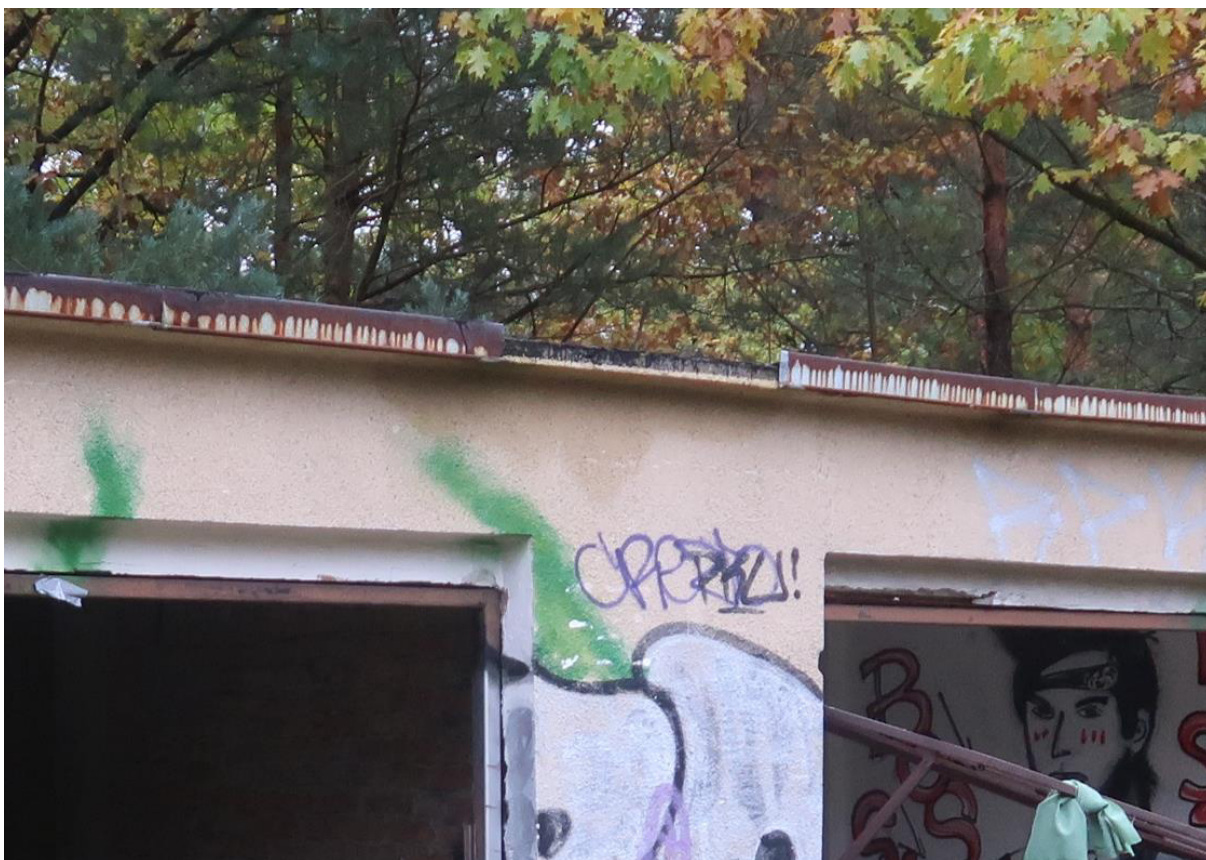
Fot. 31. Korozja obróbek blacharskich w poziomie stropodachu. Widoczne ubytki obróbki blacharskiej.
