BUDYNEK MAGAZYNU MASZYN I URZĄDZEŃ
ZLOKALIZOWANY PRZY UL. UROCZA 1
05-552 WARSZAWIANKA,
DZ. NR 5/3 OBR. 0027

EKSPERTYZA KONSTRUKCYJNA
OBIEKTÓW ZLOKALIZOWANYCH NA TERENIE
NADLEŚNICTWA CHOJNÓW, W MIEJSCOWOŚCI
WARSZAWIANKA

Warszawa, listopad 2023 r.

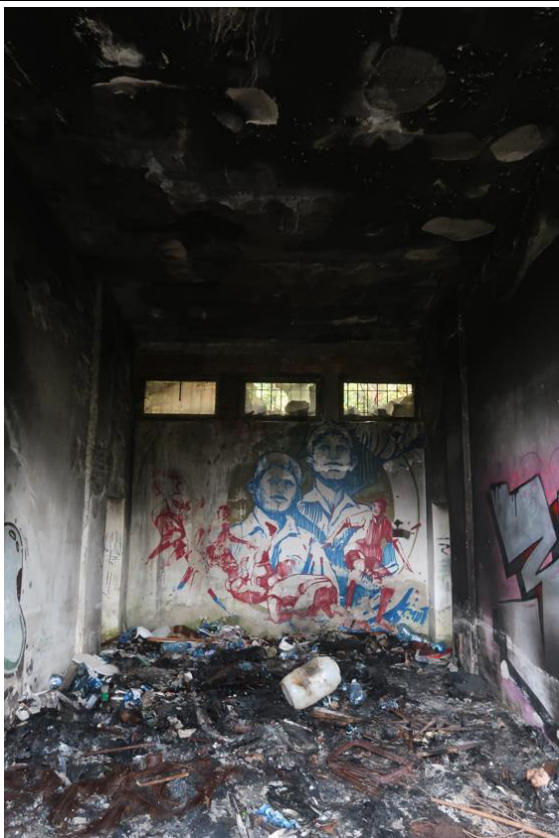
Fot. 4. Jedno z pomieszczeń przedmiotowego budynku. Widoczne ślady po pożarze.

- c) W pomieszczeniu po pożarze skuć tynki i ew. uzupełnić betonem uszkodzone pożarem półki pustaków stropowych / cegły nadproży, a następnie wykonać nowy tynk cementowo-wapienny.

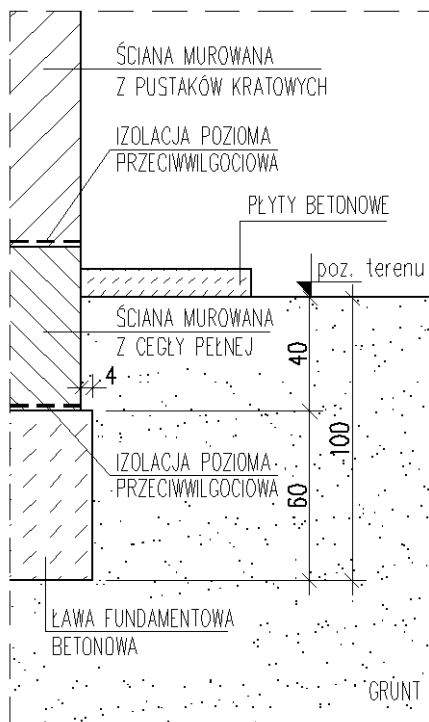
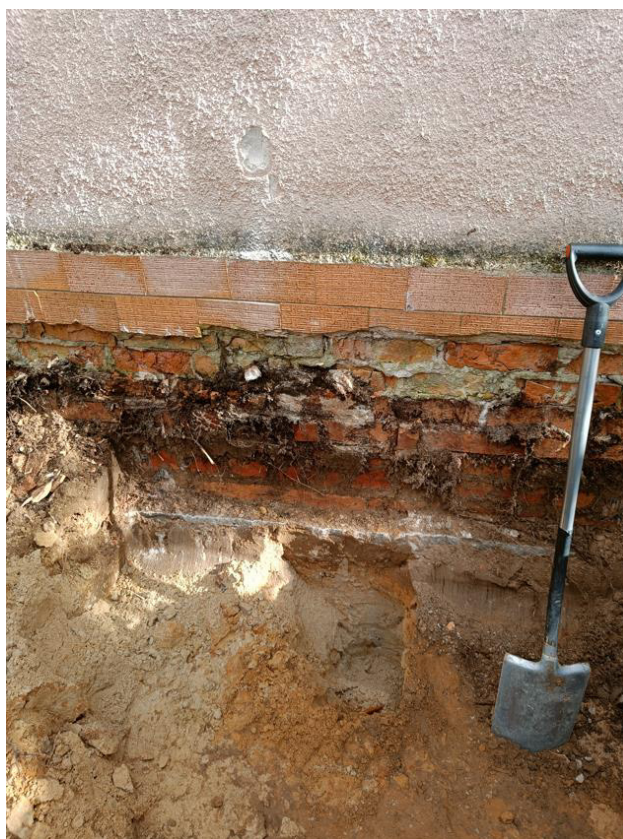
ODKRYWKA F.1

Fot. 7. Odkrywka F.1. fundamentów. W wykonanej odkrywce stwierdzono ścianę fundamentową ceglana posadowioną na betonowej ławie gr. 60cm i odsadzką 4cm. Ława jest posadowiona około 100cm p.p.t.

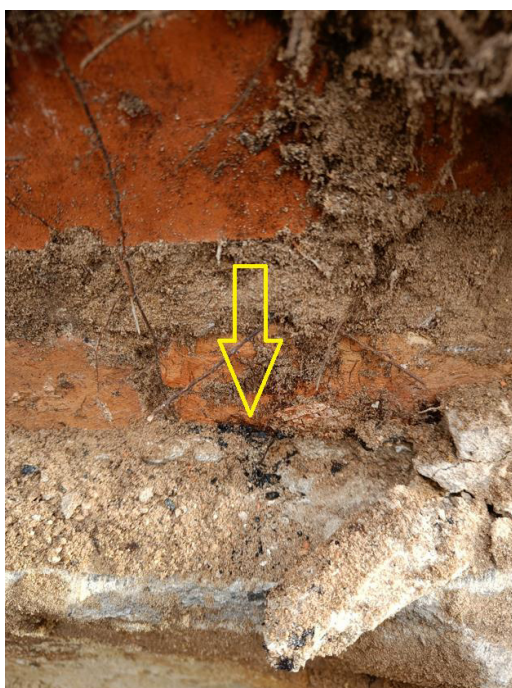
Fot. 8. Izolacja pozioma z papy na lepiku w miejscu wykonanej odkrywki fundamentów F.1.

Zużycie izolacji przeciwwilgociowej doprowadziło do lokalnego zawilgocenia ścian w ich dolnej części oraz odparzeń tynków i płytek cokołów.

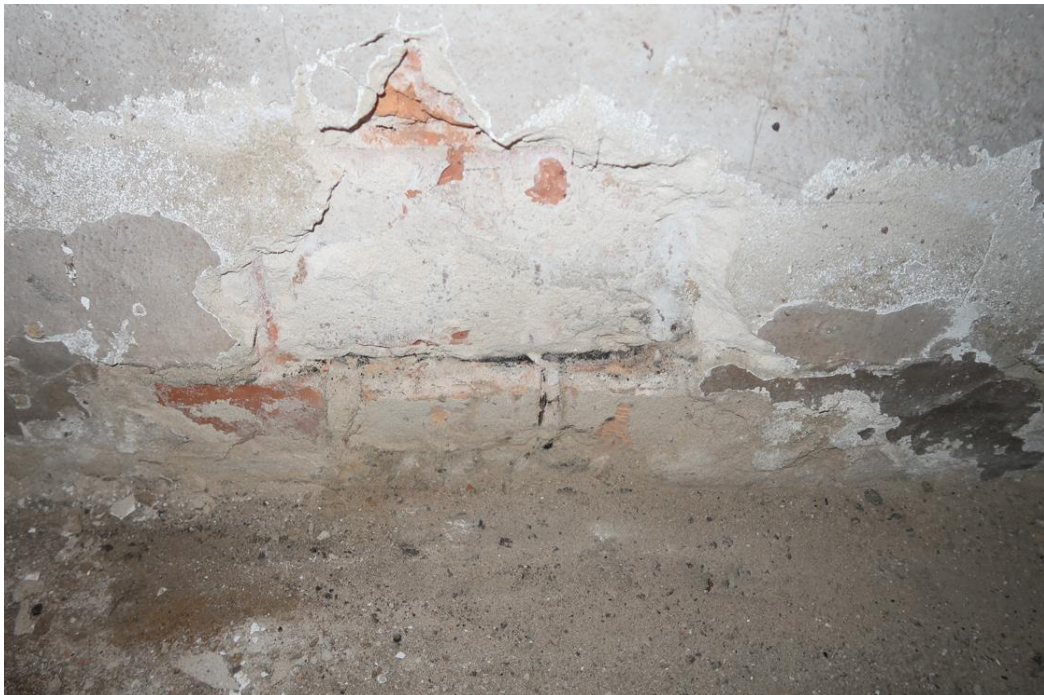
Fot. 9. Odkrywka O.7 ściany zewnętrznej. Stwierdzono konstrukcję ściany z pustaków kratowych murowanych na cegle ceramicznej, 1 warstwę nad posadzką betonową. Pomiędzy cegłą, a pustakami stwierdzono izolację p.wilgociową z masy bitumicznej / papy na lepiku. Tynk c-w gr. 2,0cm.

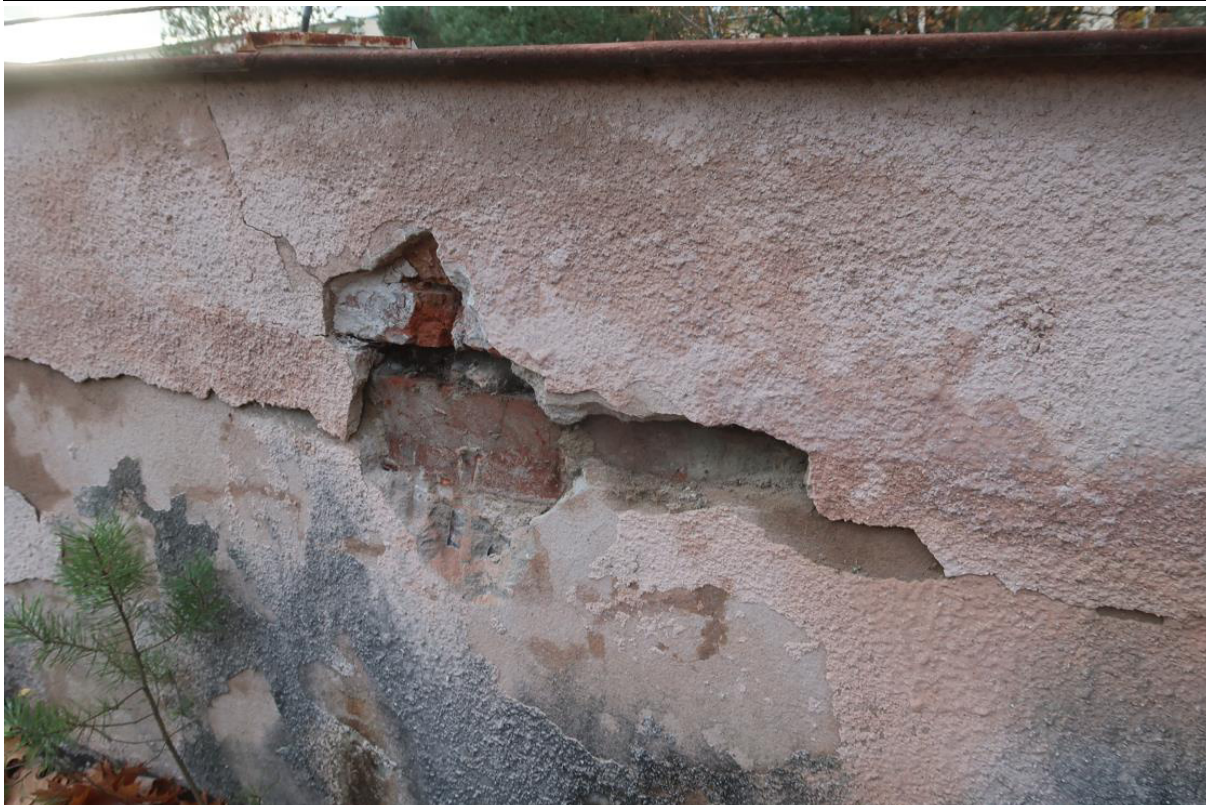
Fot. 10. Odkrywka O.11 ściany zewnętrznej. Stwierdzono konstrukcję ściany attyki z ceramicznej cegły pełnej, murowanej na ścianie z pustaków kratowych.

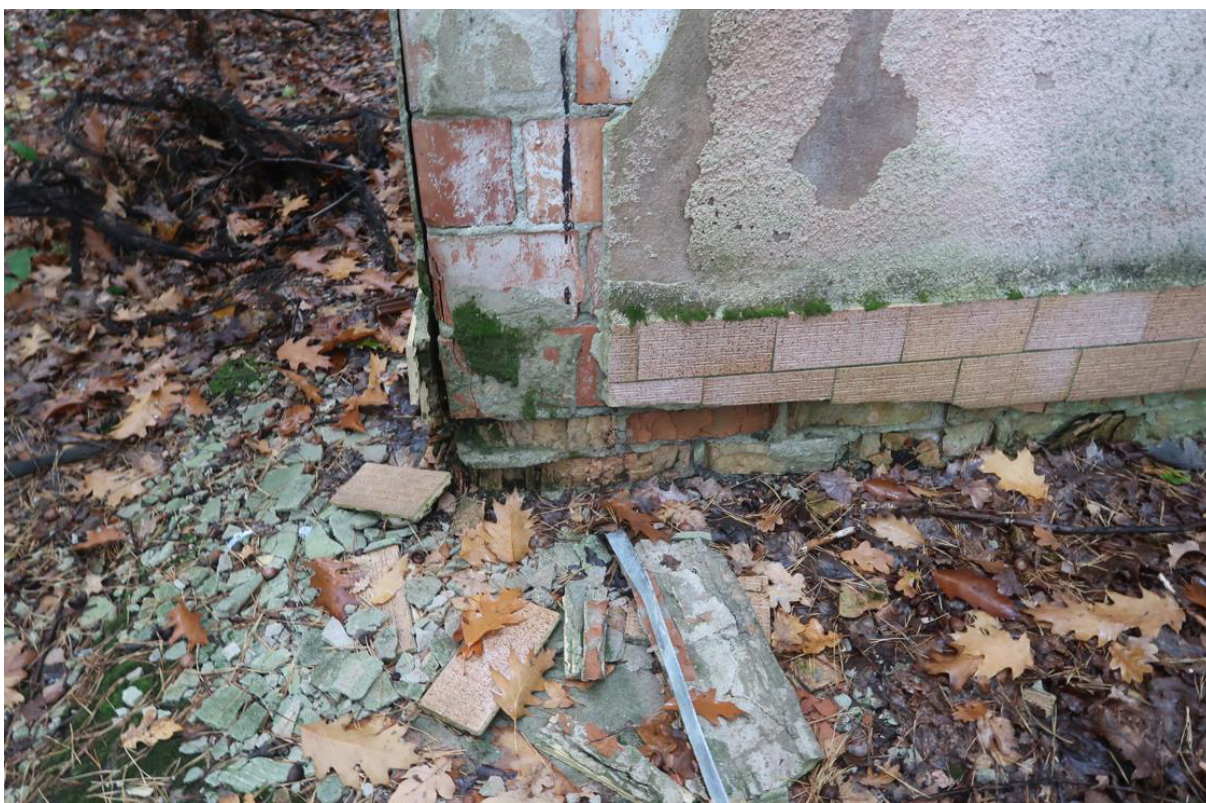
Fot. 11. Odparzony tynk i płytki cokołu na zachodniej elewacji. Widoczna erozja cegły ściany fundamentowej w poziomie cokołu oraz pustaki kratowe powyżej.

Erozja wierzchniej warstwy cegieł i pustaków kratowych oraz zaprawy na ścianach elewacyjnych w dolnych partiach jest spowodowana zawilgacaniem odbijającą się wodą opadową. Lokalne braki tynków na elewacjach przyczyniają się do erozji wierzchniej warstwy elementów murowych i zaprawy, wynikania wody w rysy i rozsadzania muru w okresie zimowym (korozja mrozowa).

- b) Należy usunąć luźny i odspojony tynk na elewacjach, cokołach oraz wewnątrz budynku, zastępując go nowym. W miejscach zagrzybienia i korozji biologicznej należy skuć tynk, zaimpregnować mur środkiem przeciwgrzybicznym np. IZOHAN grzybostop lub równoważnym, a następnie wykonać nowy tynk cementowo-wapienny.

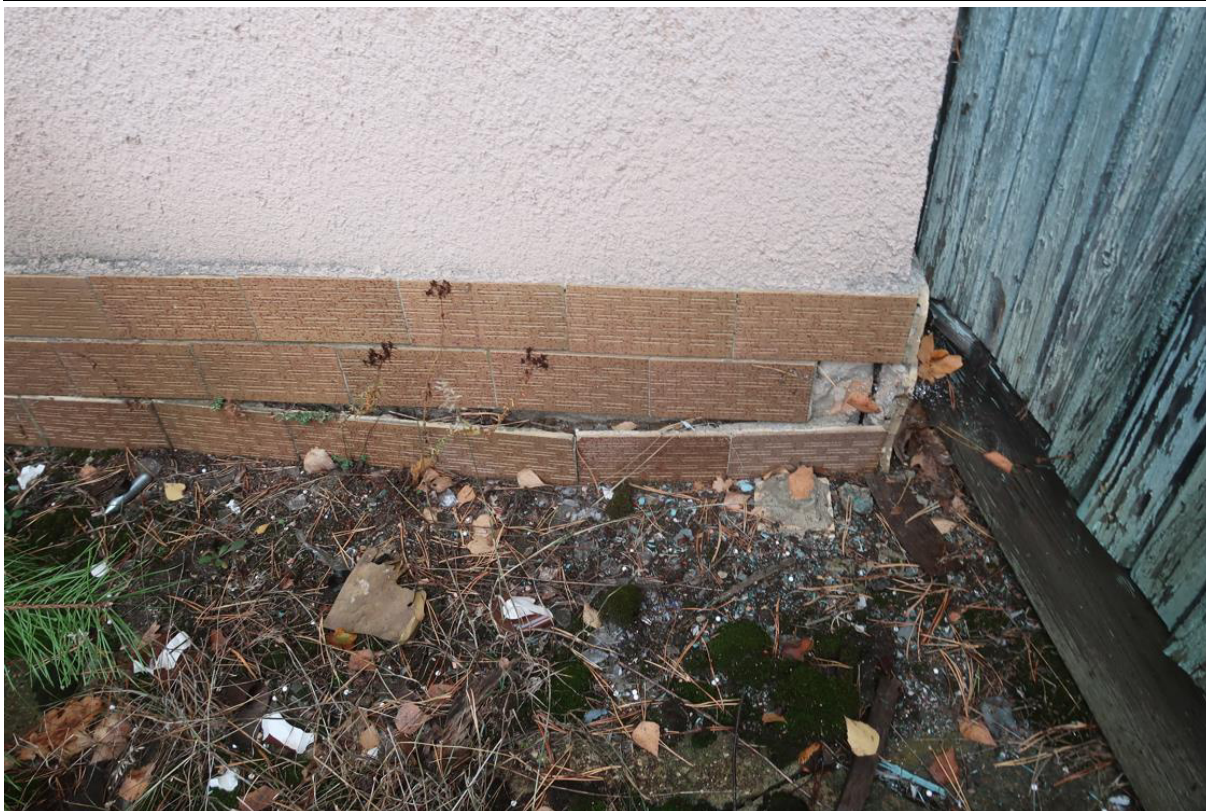
Fot. 12. Odparzone płytki cokołu na południowej elewacji.

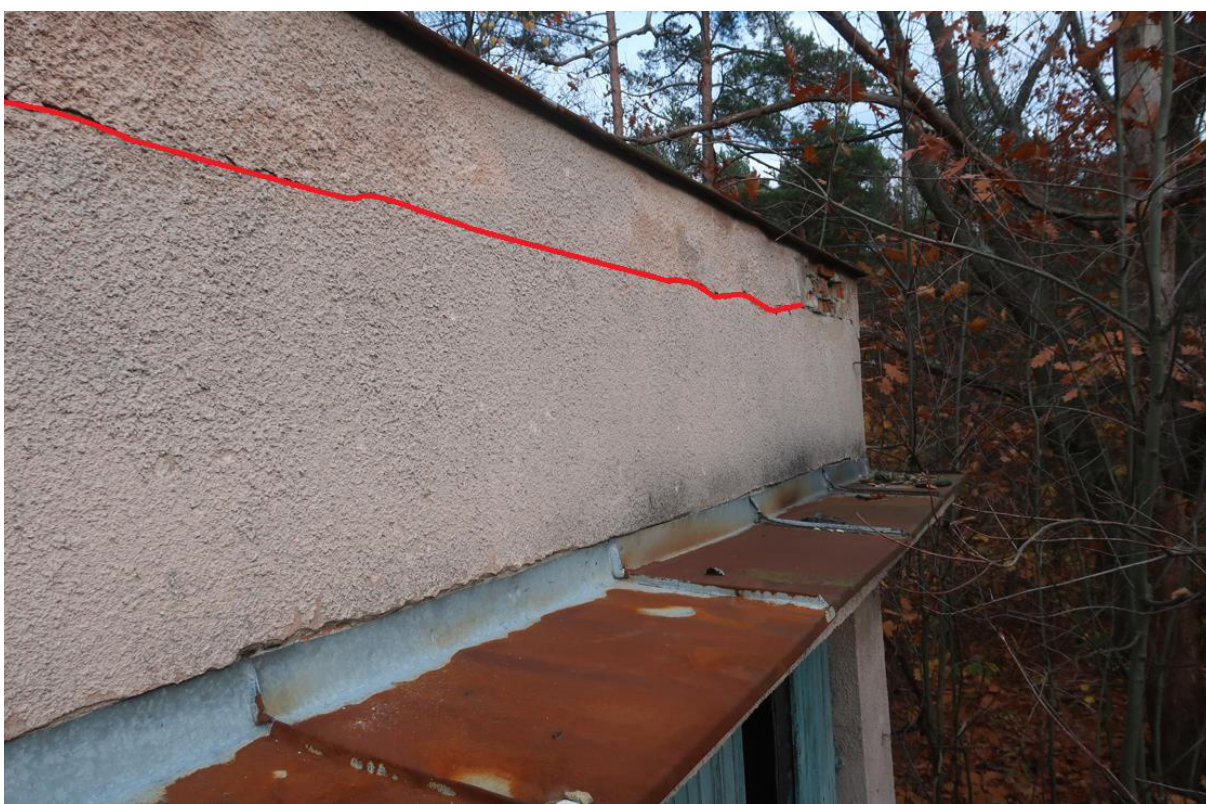
Fot. 13. Zarysowanie poziome na południowej elewacji w poziomie attyki.

Lokalne ubytki tynku i jego zarysowania na elewacjach powodują wnikanie wody, co przyczynia się do dalszych odparzeń tynku. W dalszej konsekwencji brak tynków na elewacjach przyczynia się do erozji wierzchniej warstwy elementów murowych i zaprawy, wnikanie wody w rysy

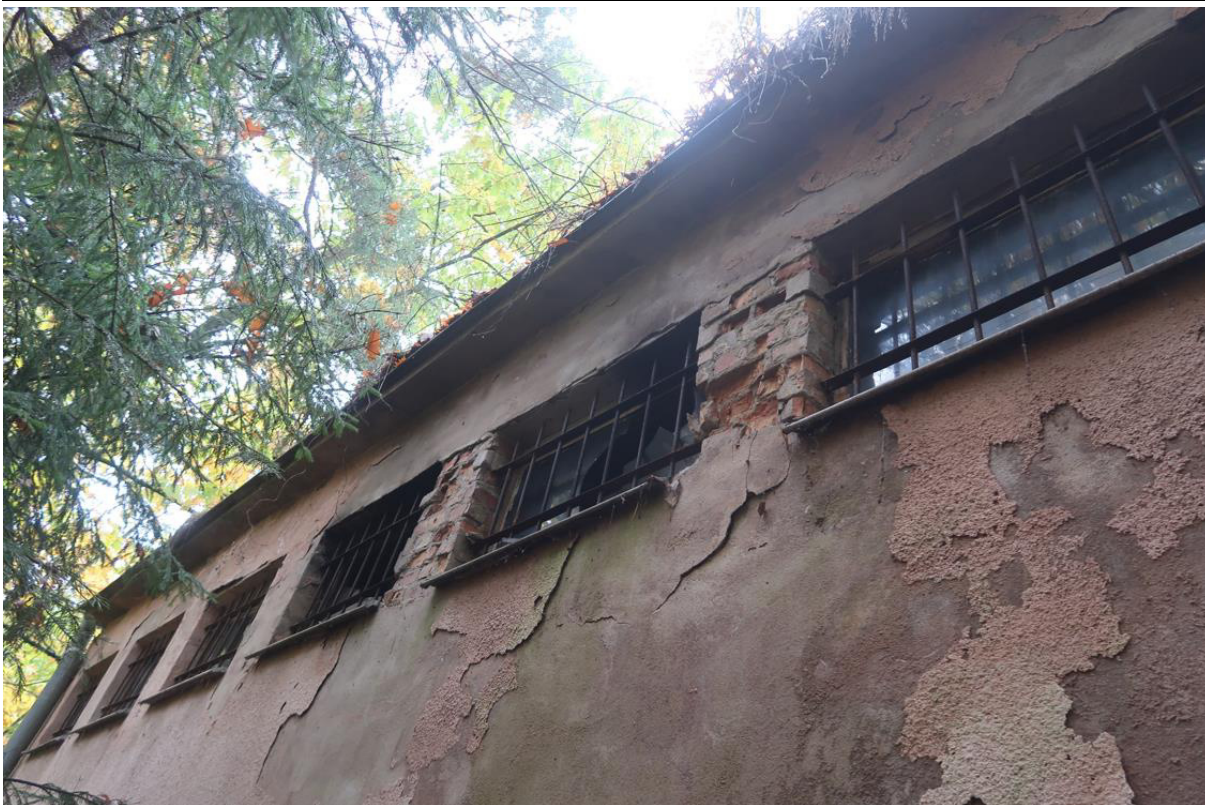
Fot. 14. Odparzony tynk i erozja cegieł w filarkach międzyokiennych na północnej elewacji.

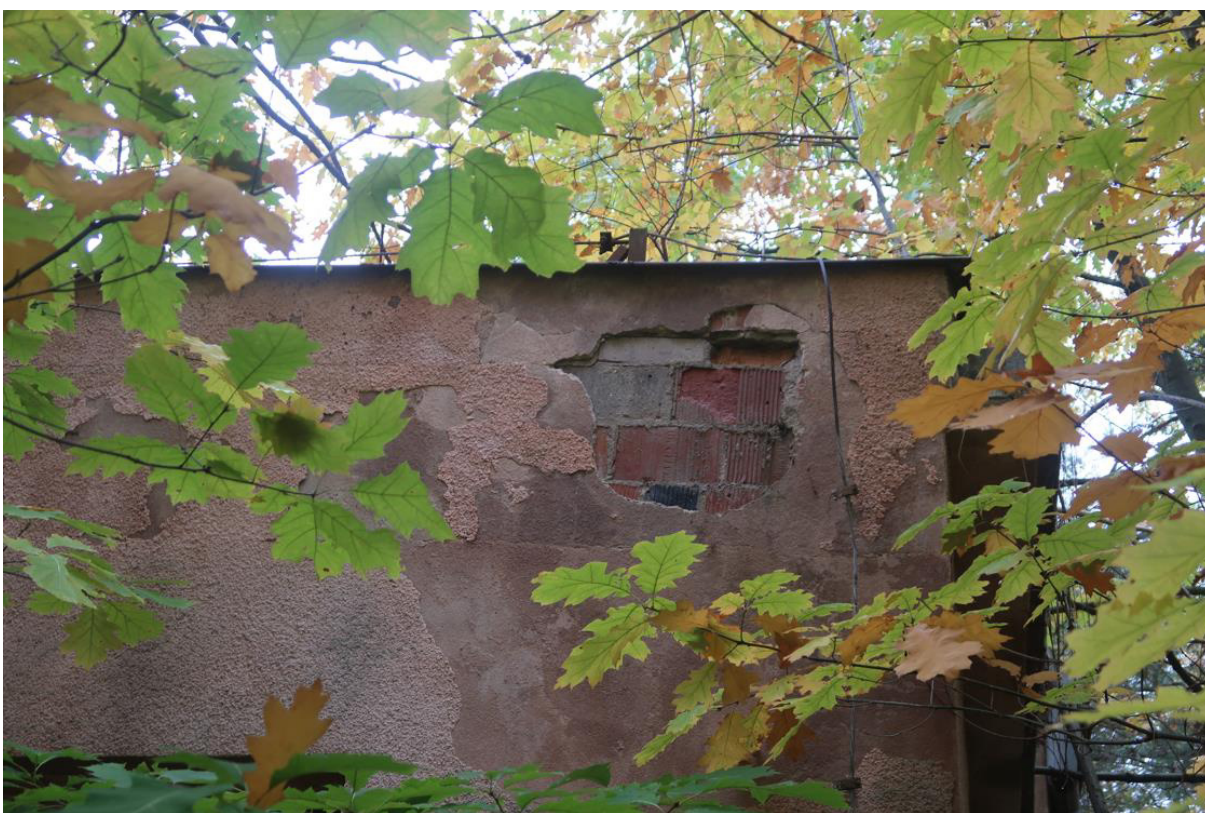
Fot. 15. Odparzony tynk i widoczna erozja pustaków kratowych na południowej elewacji.

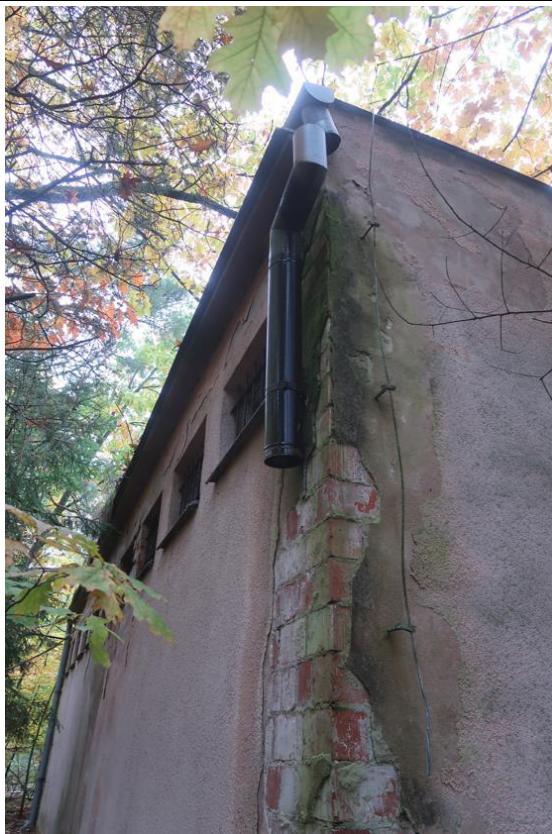
Fot. 16. Odparzony tynk i zagłobienie na północno-zachodnim narożniku elewacji w miejscu częściowo zdemontowanej rury spustowej.

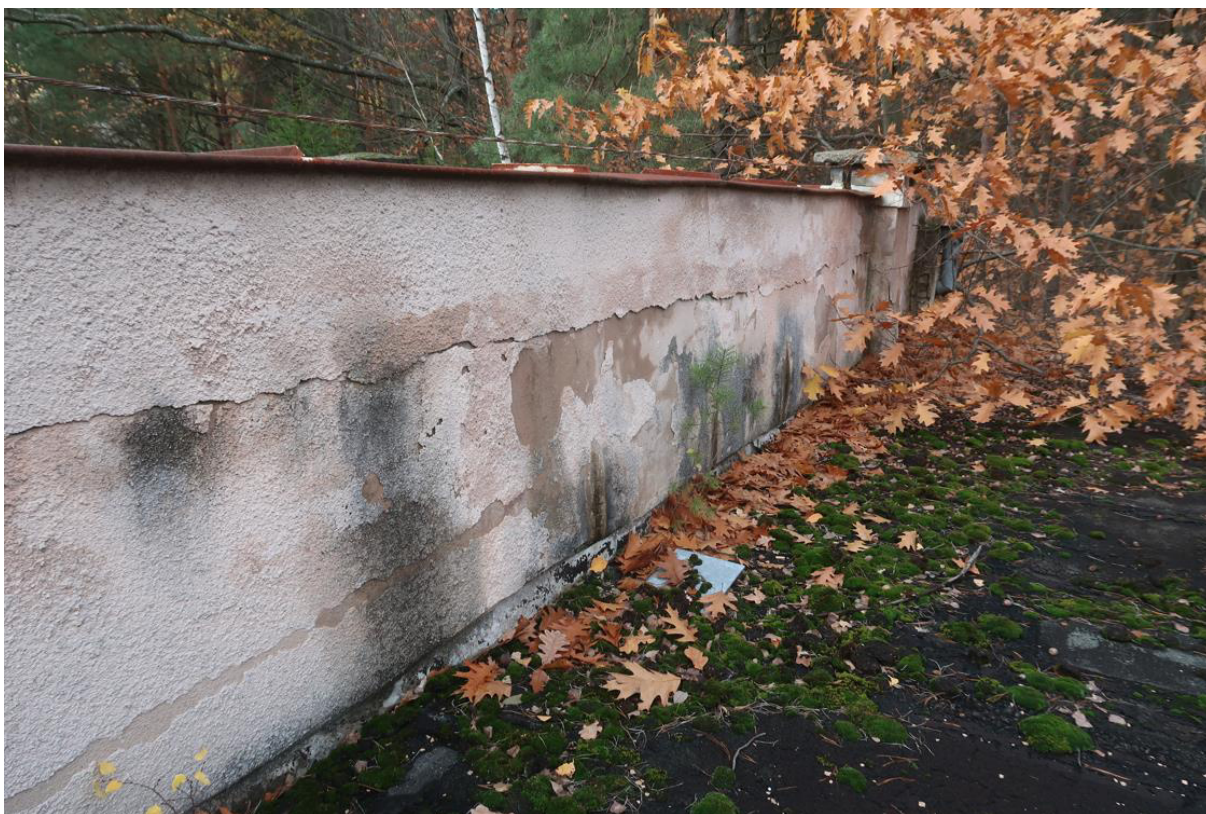
Fot. 17. Odparzony tynk i zarysowanie poziome na attyce, w miejscu styku części wyższej i niższej budynku.

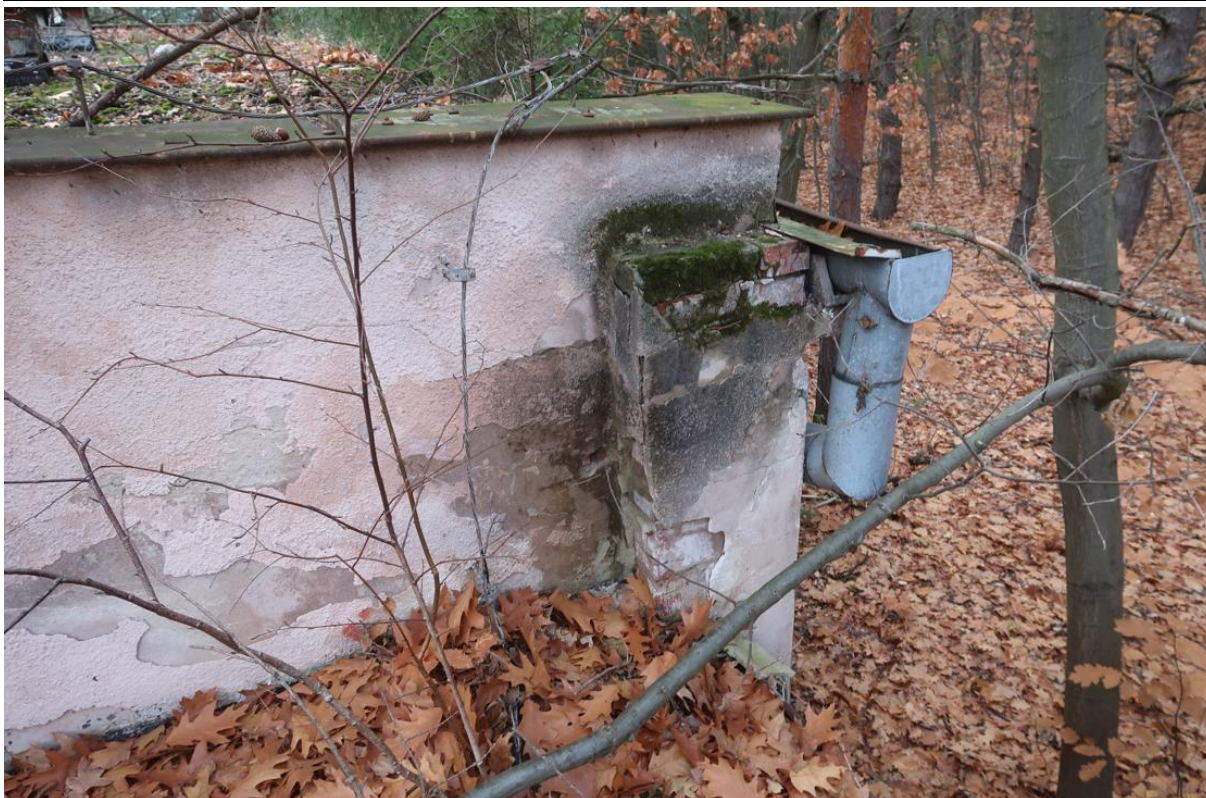
Fot. 18. Odparzony tynk, zagłonicie i erozja cegieł oraz pustaków na ścianie w poziomie stropodachu na styku części wyższej i niższej.

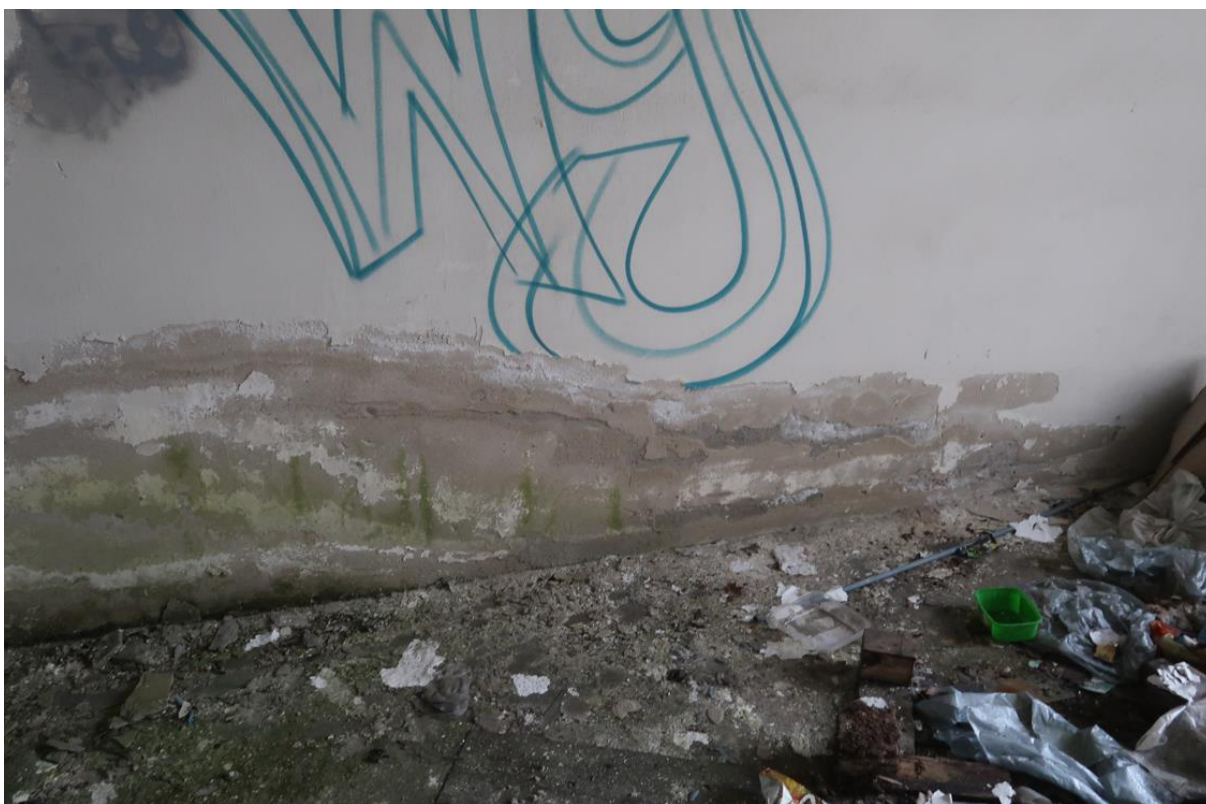
Fot. 19. Odparzona powłoka malarska / tynk w dolnej partii ściany w jednym z pomieszczeń wewnątrz budynku. Widoczne wysolenia i zagłonicia na tynku.

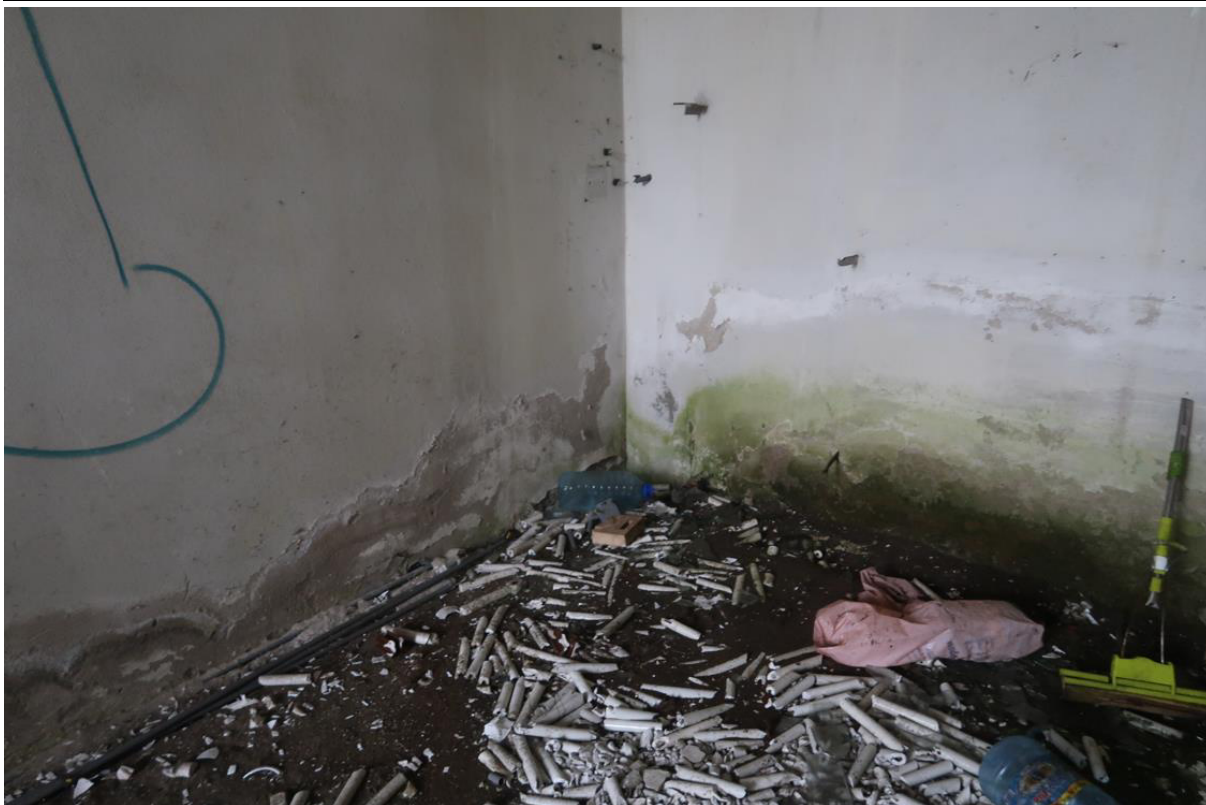
Fot. 20. Odparzona powłoka malarska / tynk w dolnej partii ściany w jednym z pomieszczeń wewnątrz budynku. Widoczne wysolenia i zagłonicenia na tynku.

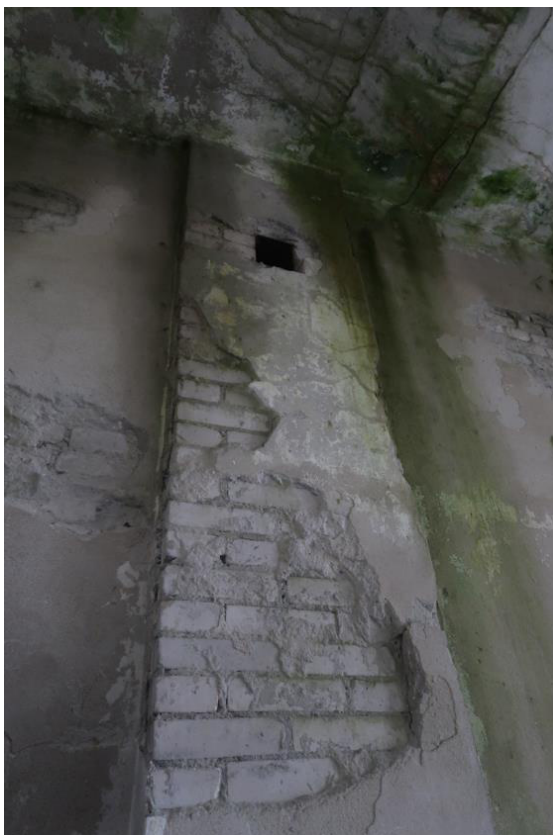
Fot. 21. Odparzony tynk i zagłonicie na ścianie w rejonie komina wewnątrz budynku. Widoczna konstrukcja komina z cegły wapienno-piaskowej.

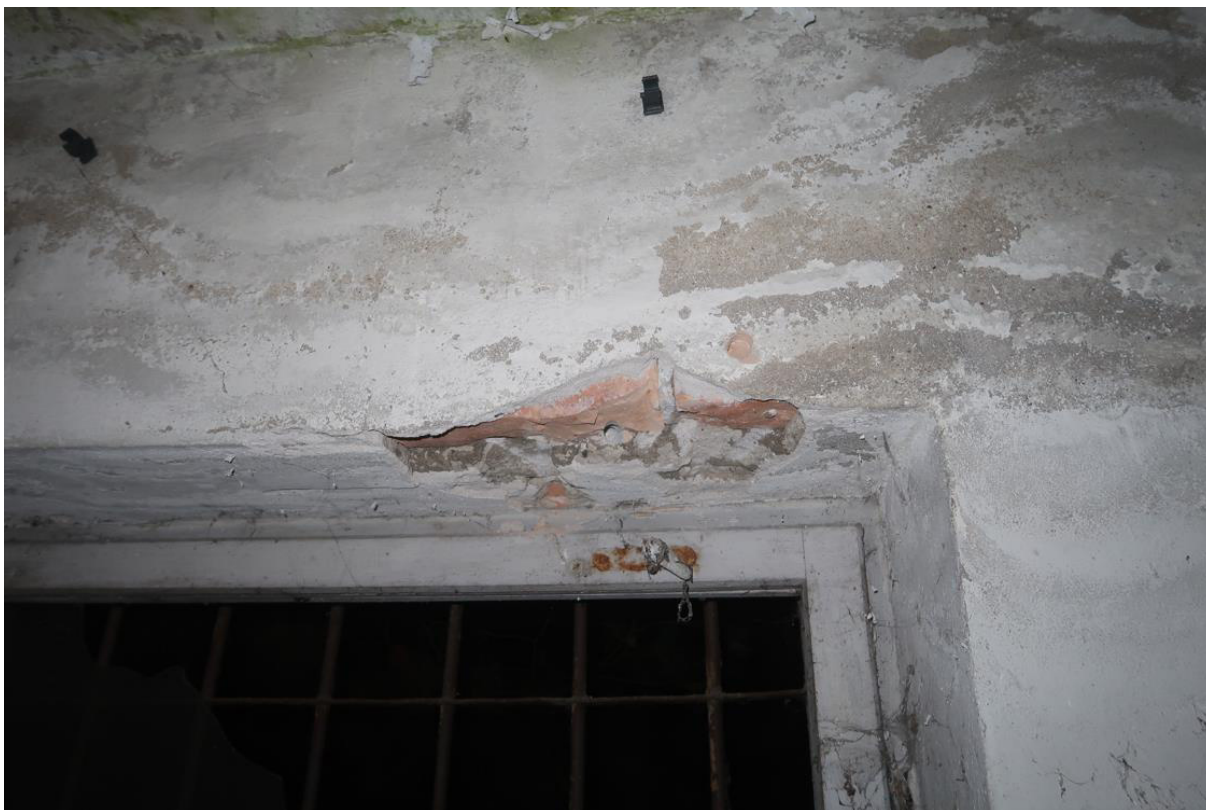
Fot. 22. Odkrywka O.3 nadproża. Stwierdzono nadproże ceglane płaskie, zbrojone.

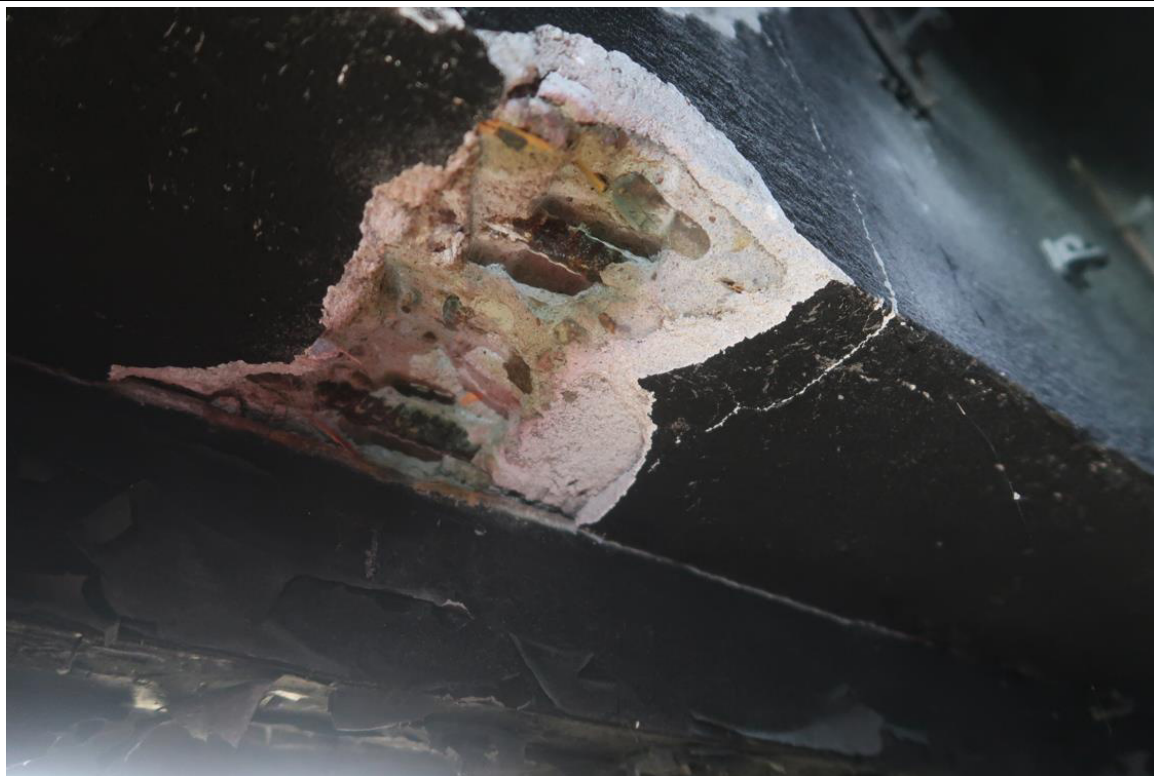
Fot. 23. Odkrywka O.9 nadproża. W odkrywce stwierdzono nadproże żelbetowe o przekroju 25x70cm, zbrojone podłużnie prętami żebrowanymi #12 i #14. Otulina zbrojenia wynosi 15÷30mm. Tynk c-w gr. 1,5cm. Lokalnie otulina jest odparzona, a zbrojenie skorodowane powierzchniowo. Występuje karbonatyzacja.

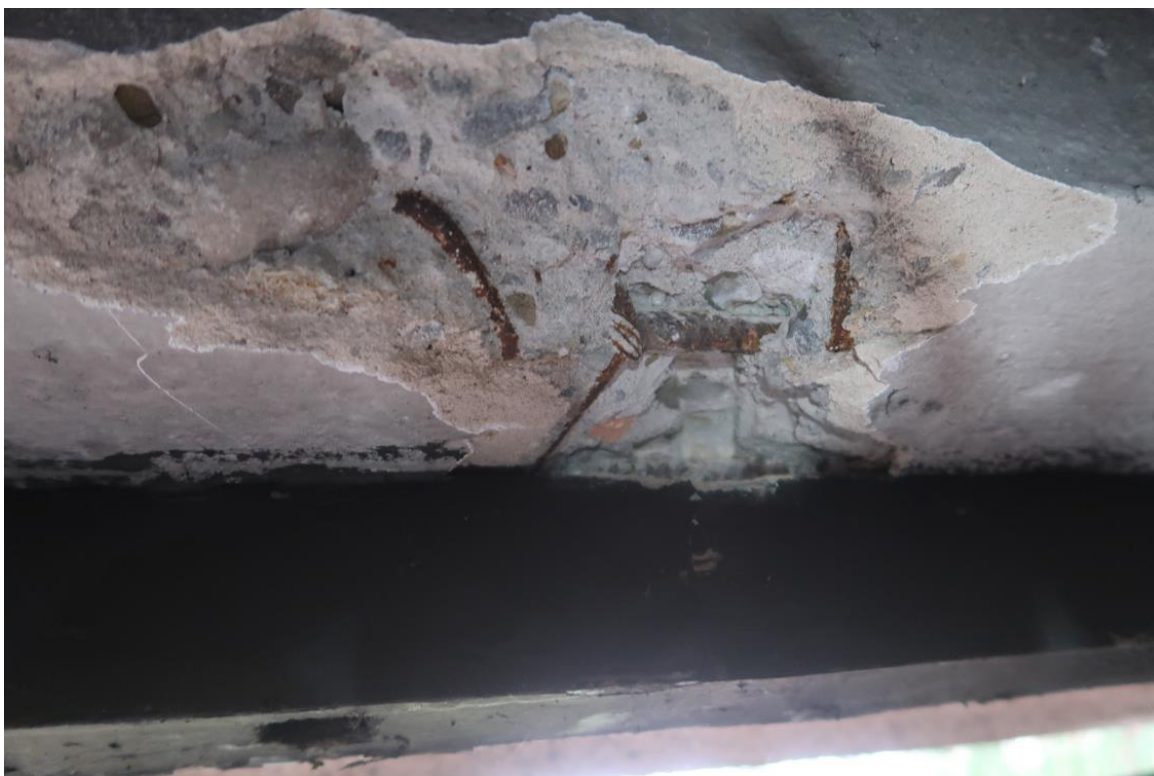
Fot. 24. Odkrywka O.10 nadproża. W odkrywce stwierdzono nadproże żelbetowe o przekroju 25x68cm, zbrojone podłużnie prętami żebrowanymi #12. Otulina zbrojenia wynosi 15mm. Tynk c-w gr. 1,0cm. Zbrojenie jest skorodowane powierzchniowo. Występuje karbonatyzacja.

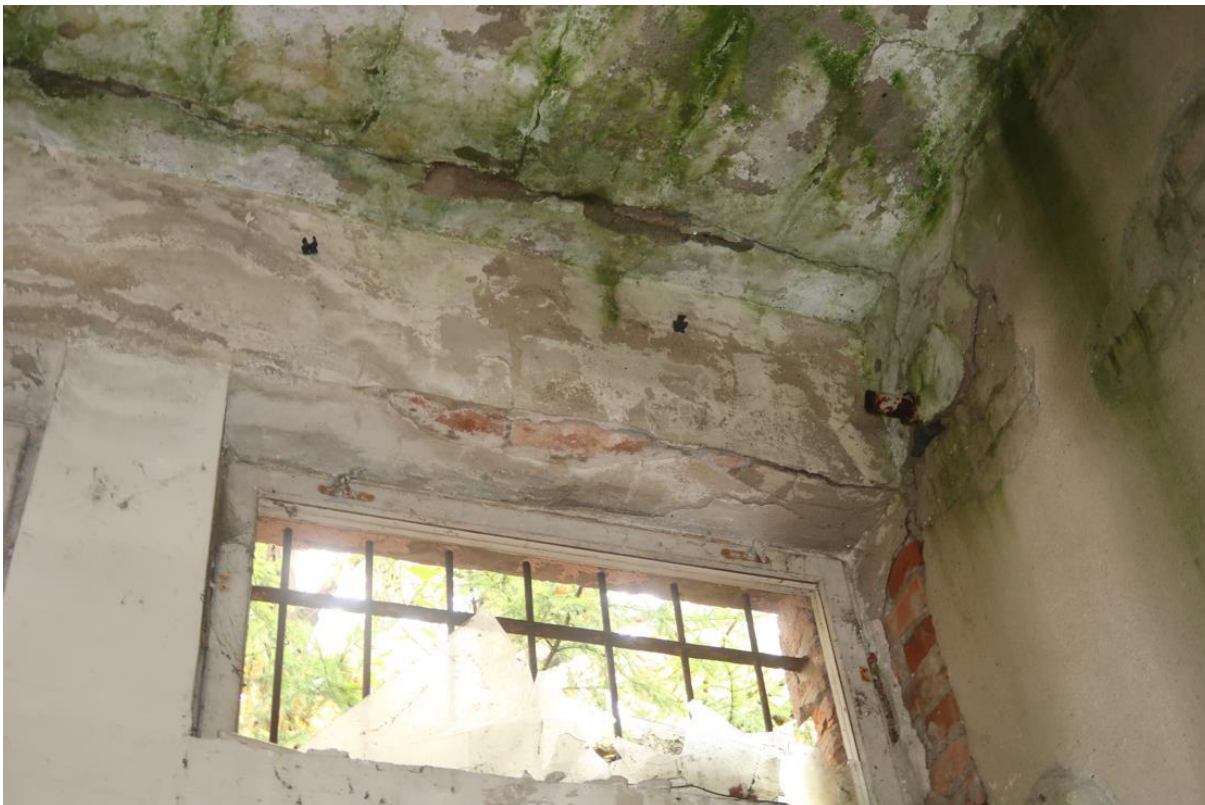
Fot. 25. Odparzony tynk na nadprożu wewnątrz budynku. Widoczne nadproże płaskie, ceglane.

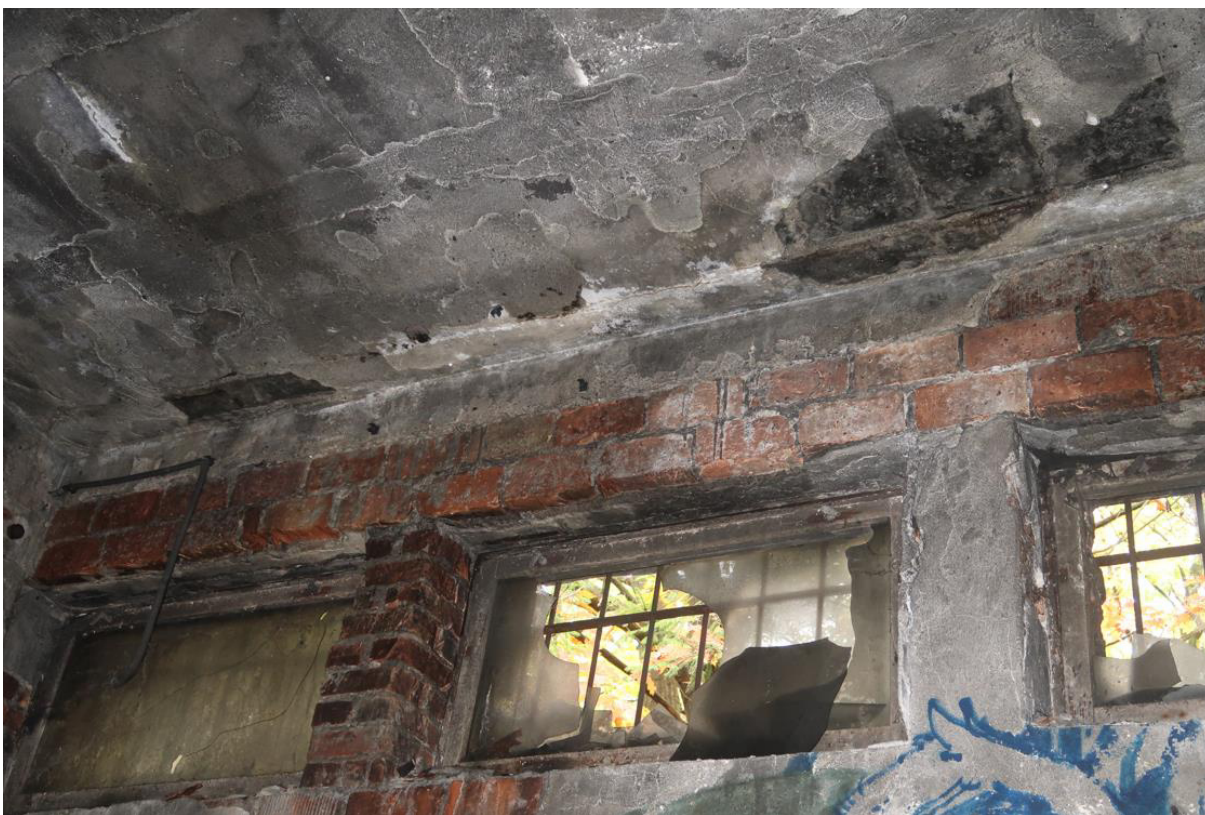
Fot. 26. Odparzony tynk na nadprożach wewnątrz budynku. Widoczne osmolenia ścian i nadproży po pożarze.

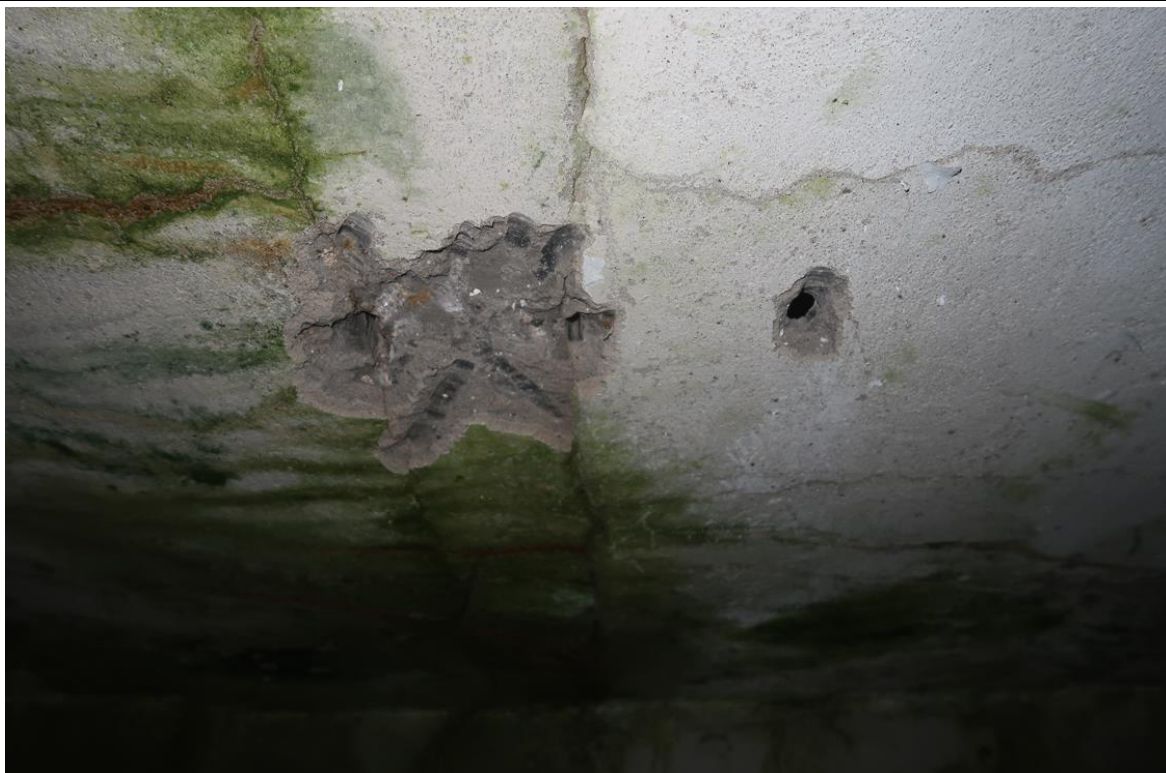
Fot. 27. Odkrywka O.1 stropu gęstożebrowego. Stwierdzono strop gęstożebrowy typu Teriva, z prefabrykowanymi belkami nośnymi szer.12cm w rozstawie co 60cm. Wysokość pustaka 19cm, a całkowitą grubość stropu oszacowano na 24cm. Tynk c-w gr. 1,0cm, lokalnie odparzony.

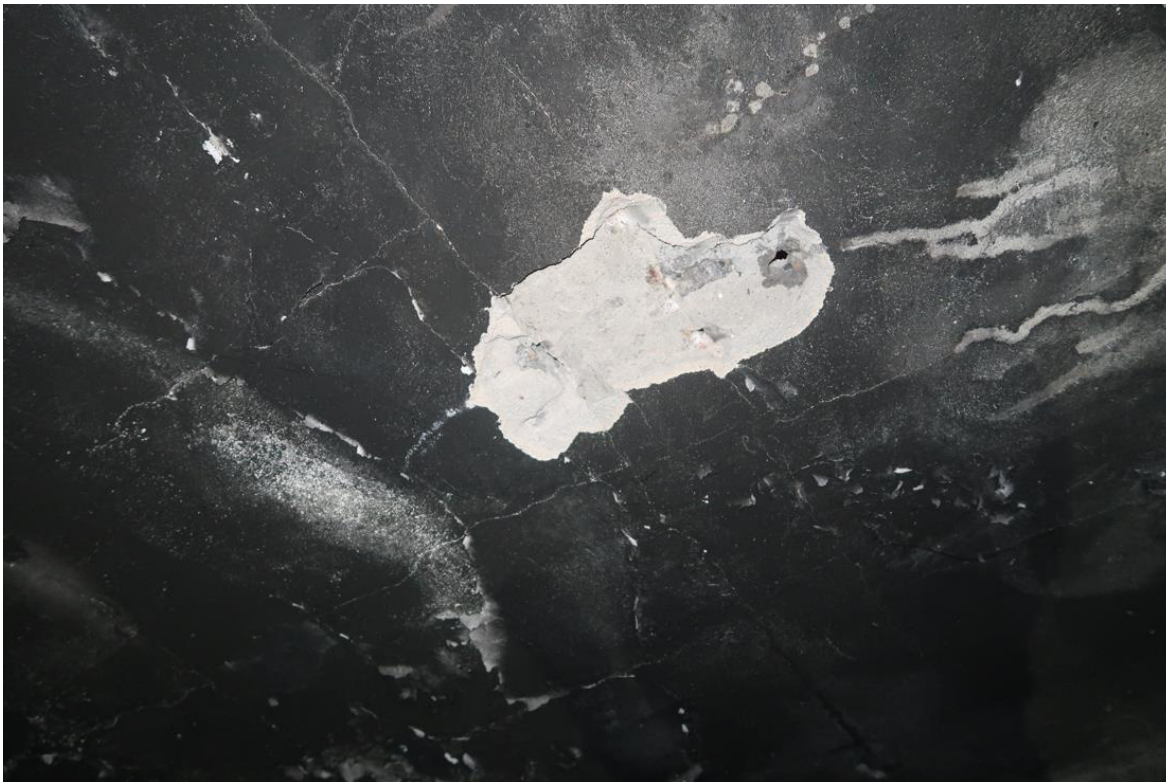
Fot. 28. Odkrywka O.4 stropu gęstożebrowego. Stwierdzono strop gęstożebrowy typu Teriva, z prefabrykowanymi belkami nośnymi szer.12cm w rozstawie co 60cm. Wysokość pustaka 19cm, a całkowitą grubość stropu oszacowano na 24cm. Tynk c-w gr. 1,0cm, lokalnie odparzony.

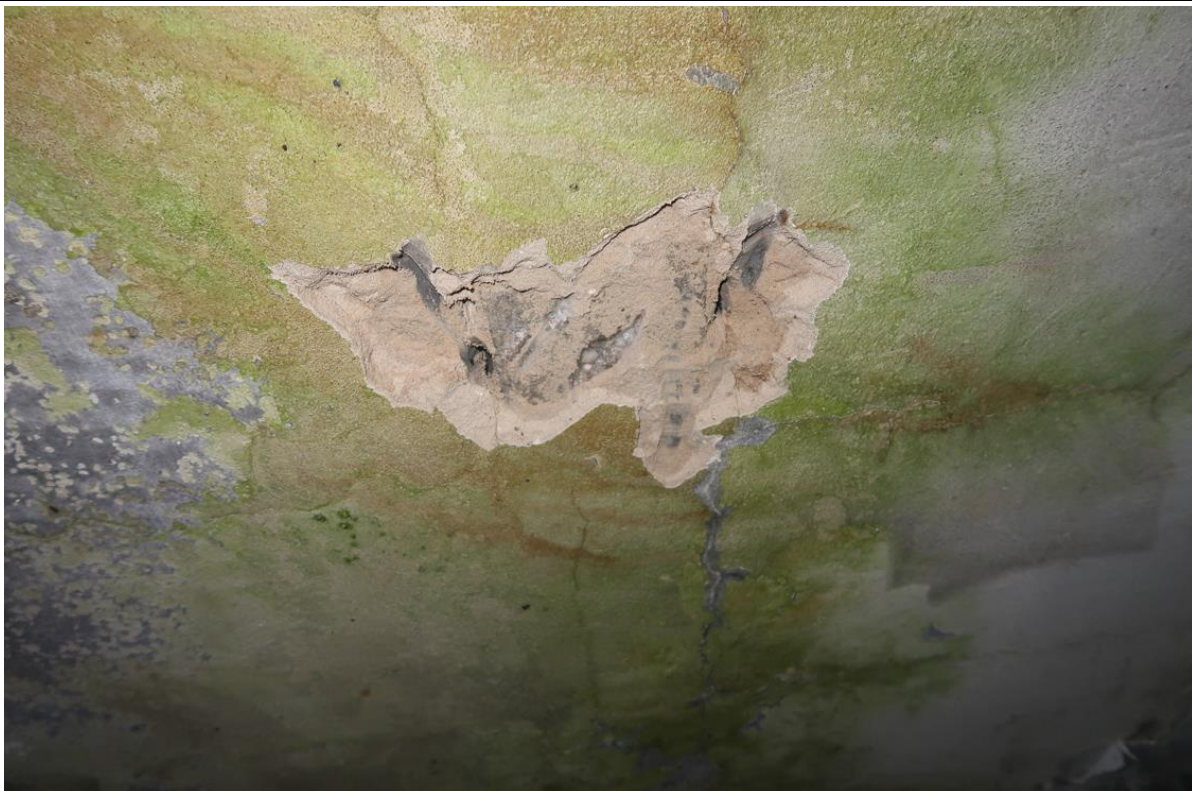
Fot. 29. Odkrywka O.6 stropu gęstożebrowego. Stwierdzono strop gęstożebrowy typu Teriva, z prefabrykowanymi belkami nośnymi szer. 12cm w rozstawie co 60cm. Wysokość pustaka 19cm, a całkowitą grubość stropu oszacowano na 24cm. Tynk c-w gr. 1,5cm, lokalnie odparzony.

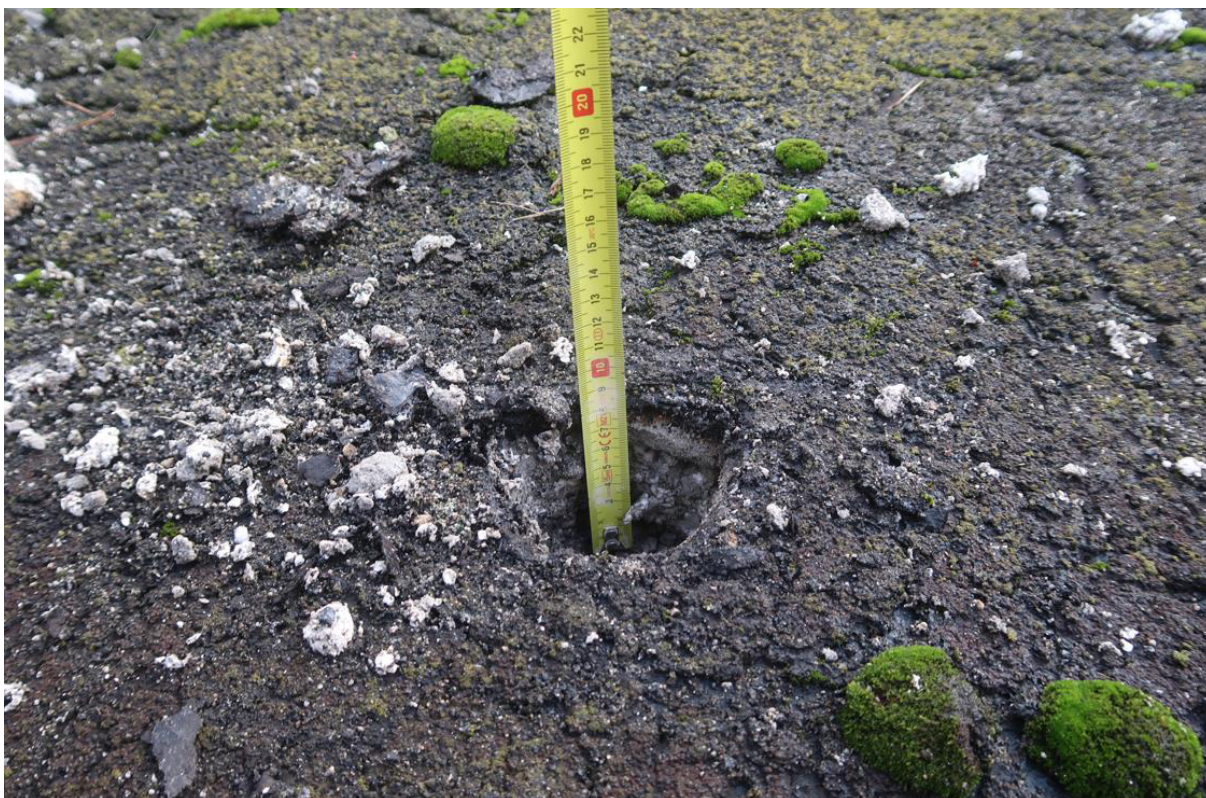
Fot. 30. Odkrywka O.12 stropodachu. W odkrywce stwierdzono pokrycie z 2x papy, termoizolację ze styropianu gr. 8cm oraz folie PE ułożoną bezpośrednio na stropie gęstożebrowym. Na folii stwierdzono duże zawilgocenie.

Nieszczelność w pokryciu stropodachu z papy spowodowana jest zużyciem wierzchniej warstwy krycia. Porastająca roślinność również przyczyniła się mechanicznej degradacji pokrycia. Migrująca woda opadowa przedostaje się przez warstwy stropodachu i zalega na folii PE oraz przedostaje się do wnętrza budynku.
