BUDYNEK MAGAZYNU MASZYN I URZĄDZEŃ
ZLOKALIZOWANY PRZY UL. UROCZA 1
05-552 WARSZAWIANKA,
DZ. NR 5/3 OBR. 0027

EKSPERTYZA KONSTRUKCYJNA
OBIEKTÓW ZLOKALIZOWANYCH NA TERENIE
NADLEŚNICTWA CHOJNÓW, W MIEJSCOWOŚCI
WARSZAWIANKA

Warszawa, listopad 2023 r.

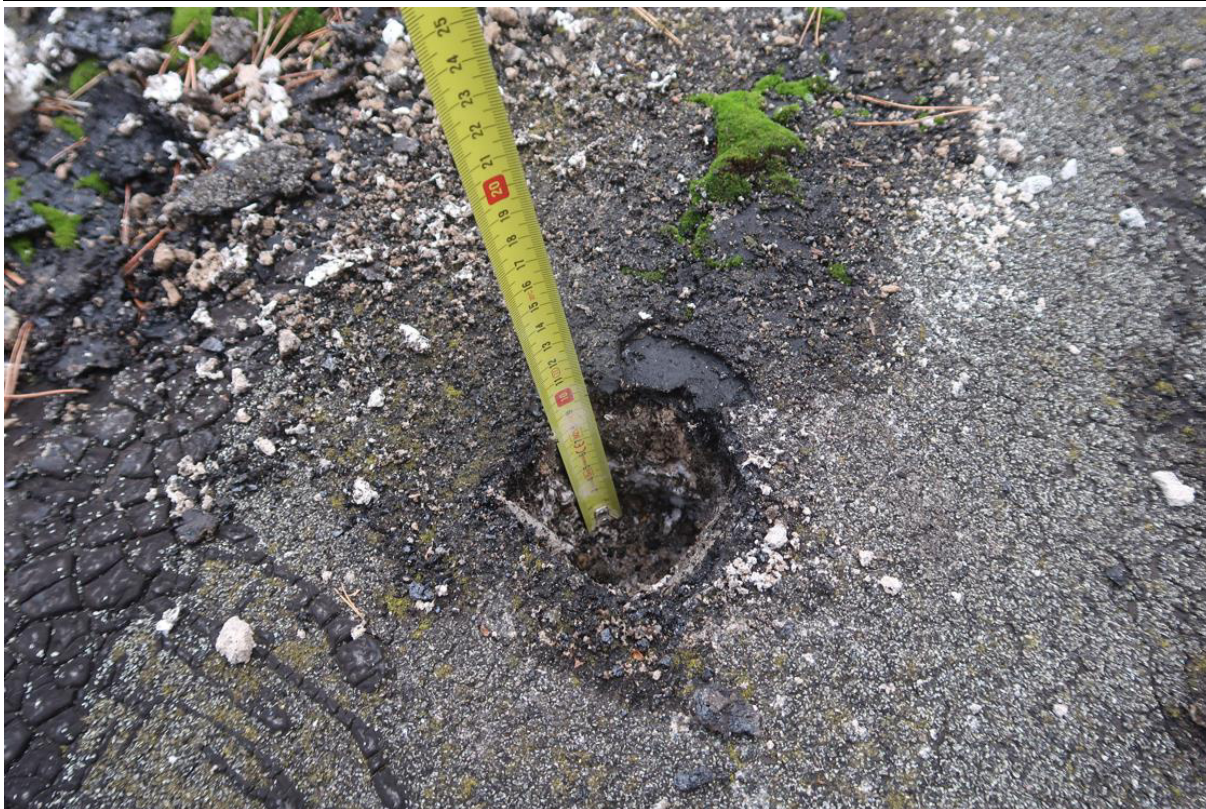
Fot. 31. Odkrywka O.13 stropodachu. W odkrywce stwierdzono pokrycie z 2x papy, termoizolację ze styropianu gr. 8cm oraz folie PE ułożoną bezpośrednio na stropie gęstożebrowym. Na folii stwierdzono duże zawilgocenie.

Nieszczelność w pokryciu stropodachu z papy spowodowana jest zużyciem wierzchniej warstwy krycia. Porastająca roślinność również przyczyniła się mechanicznej degradacji pokrycia. Migrująca woda opadowa przedostaje się przez warstwy stropodachu i zalega na folii PE oraz przedostaje się do wnętrza budynku.

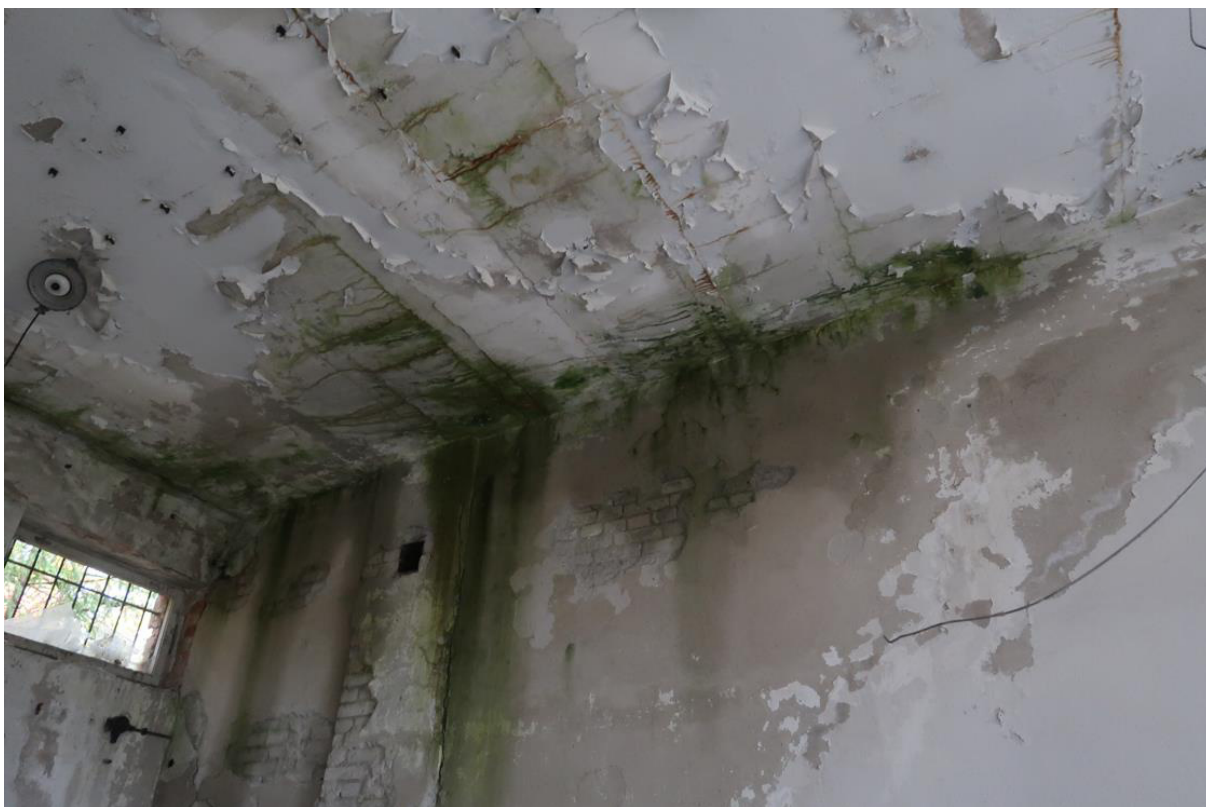
Fot. 32. Zaciek na suficie przechodzący na ścianę wewnętrzną. Widoczne odparzenie powłoki malarskiej / tynku na suficie i na ścianie. W miejscu belek nośnych stropu widoczne zarysowania tynku.

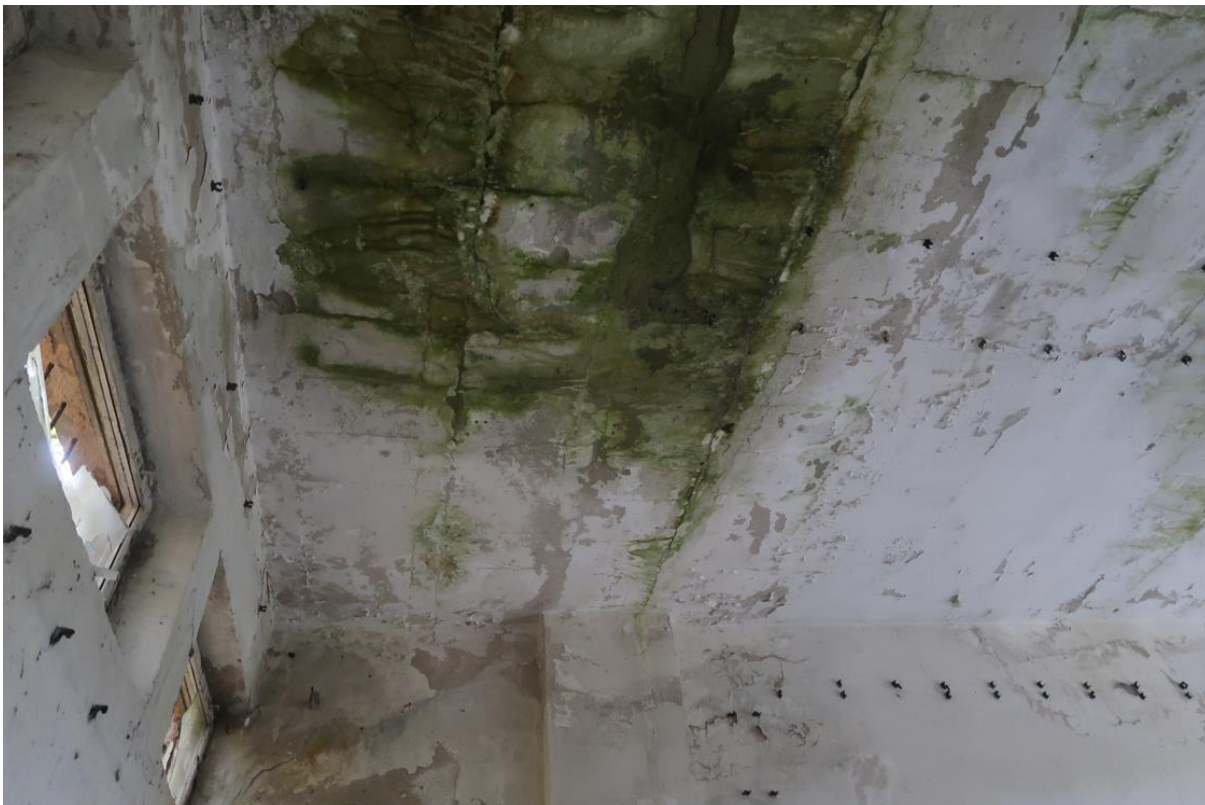
Fot. 33. Zaciek z zaglonieniem na suficie. Widoczne odparzenie powłoki malarskiej / tynku na suficie.
W miejscu belek nośnych stropu widoczne zarysowania tynku.

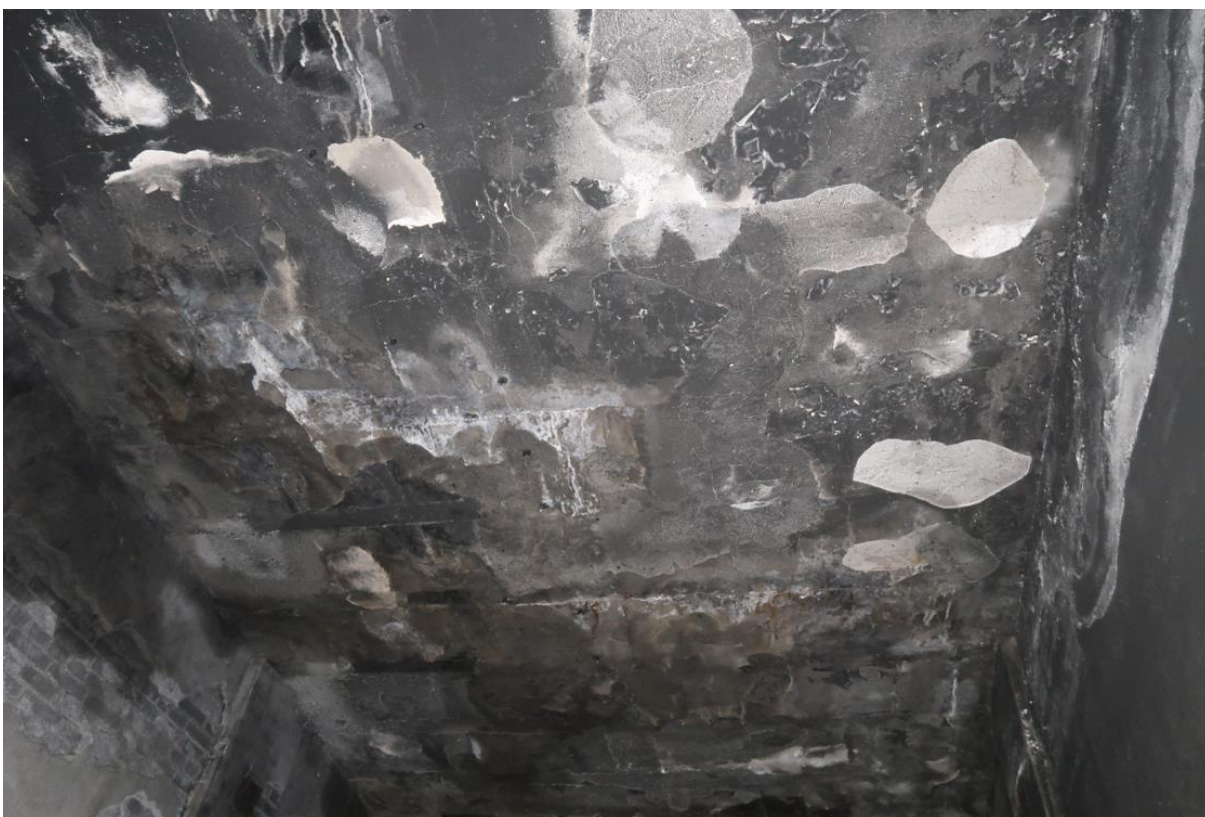
Fot. 34. Ślady po pożarze w postaci osmoleń na suficie wewnątrz budynku. Widoczne odparzenia
powłoki malarskiej / tynku.

- c) W pomieszczeniu po pożarze skuć tynki i ew. uzupełnić betonem uszkodzone pożarem półki pustaków stropowych / cegły nadproży, a następnie wykonać nowy tynk cementowo-wapienny.

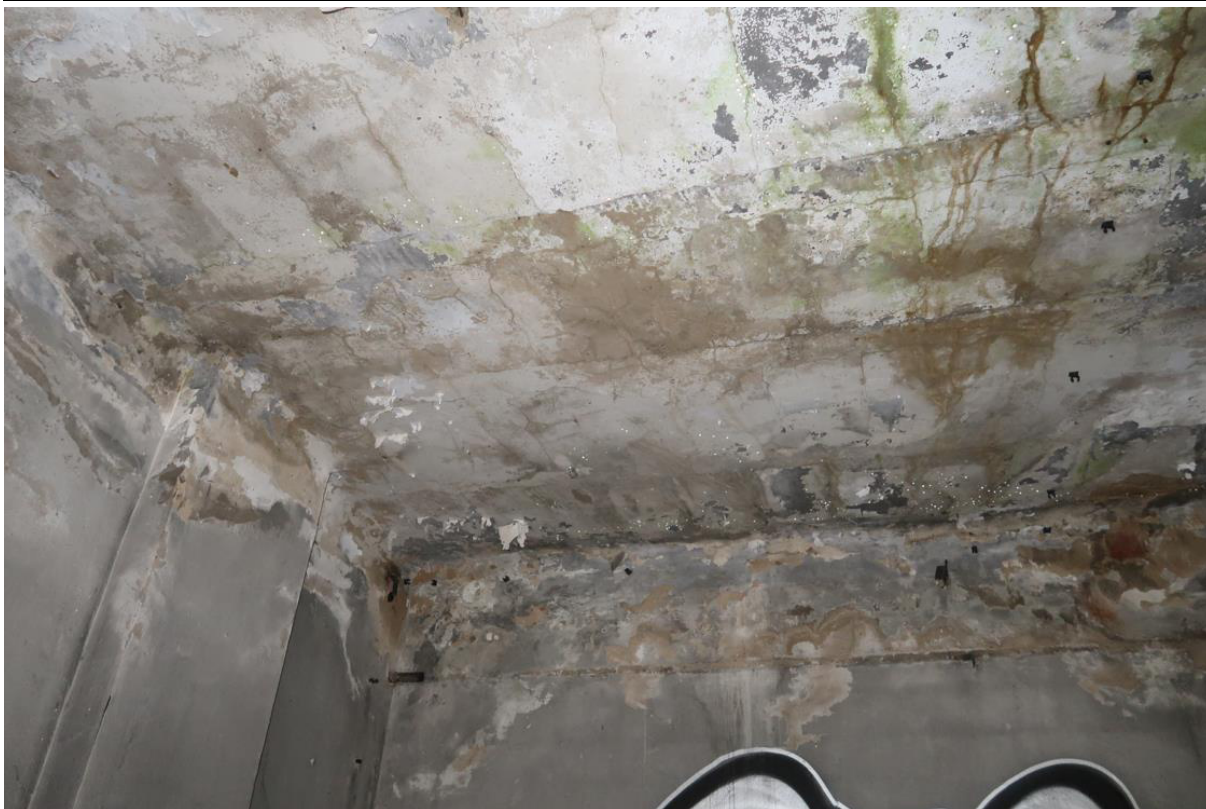
Fot. 35. Zaciek na suficie. Widoczne odparzenie powłoki malarskiej / tynku na suficie. W miejscu belek nośnych stropu widoczne zarysowania tynku.

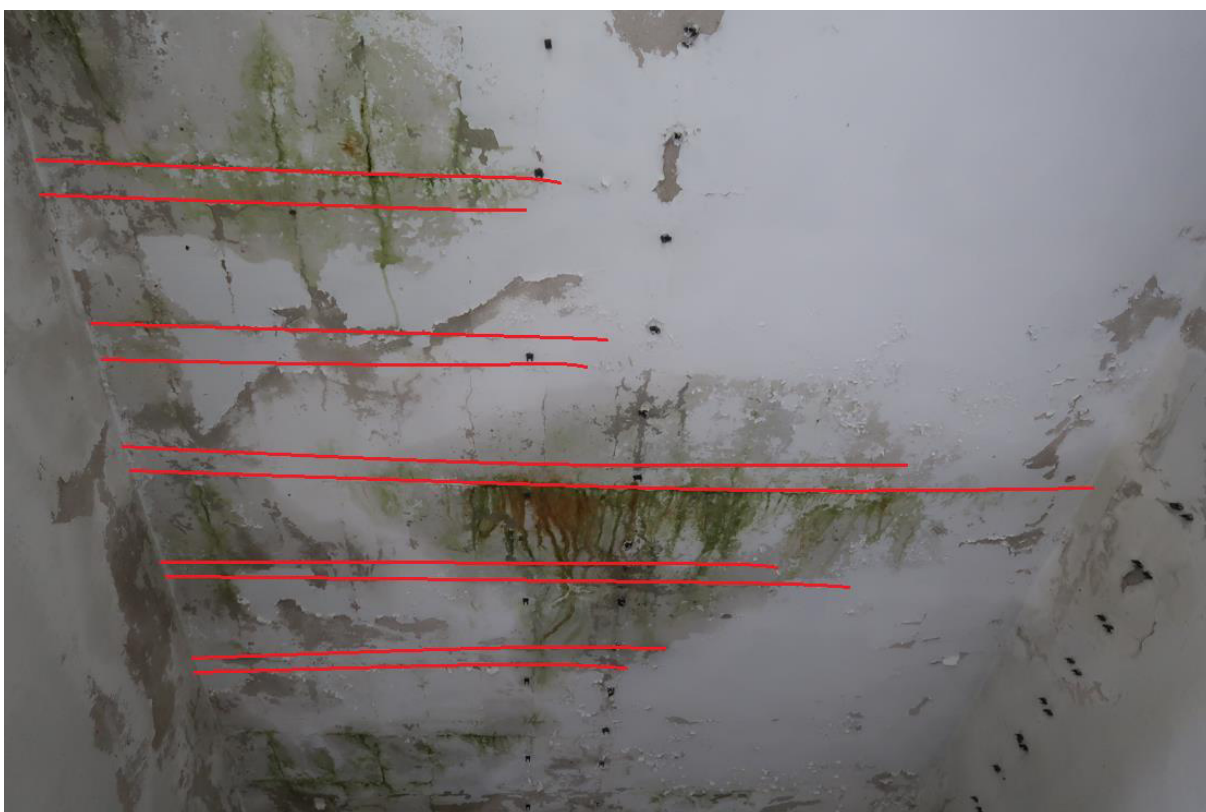
Fot. 36. Zarysowania na suficie w miejscu belek nośnych stropu gęstożebrowego. Widoczne zacieki na suficie oraz odparzona powłoka malarska / tynk.

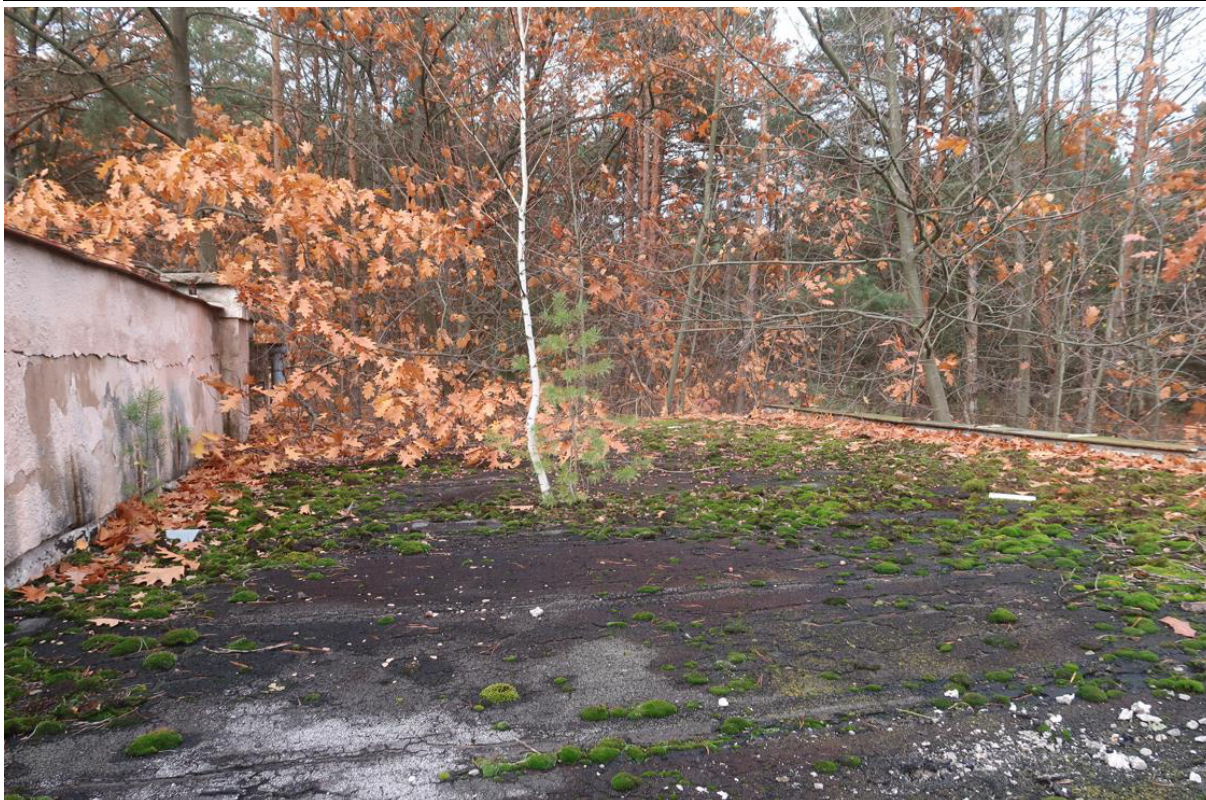
Fot. 37. Stropodach pokryty papą. Widoczne zużycie pokrycia z papy oraz porastająca roślinność na stropodachu części niższej.

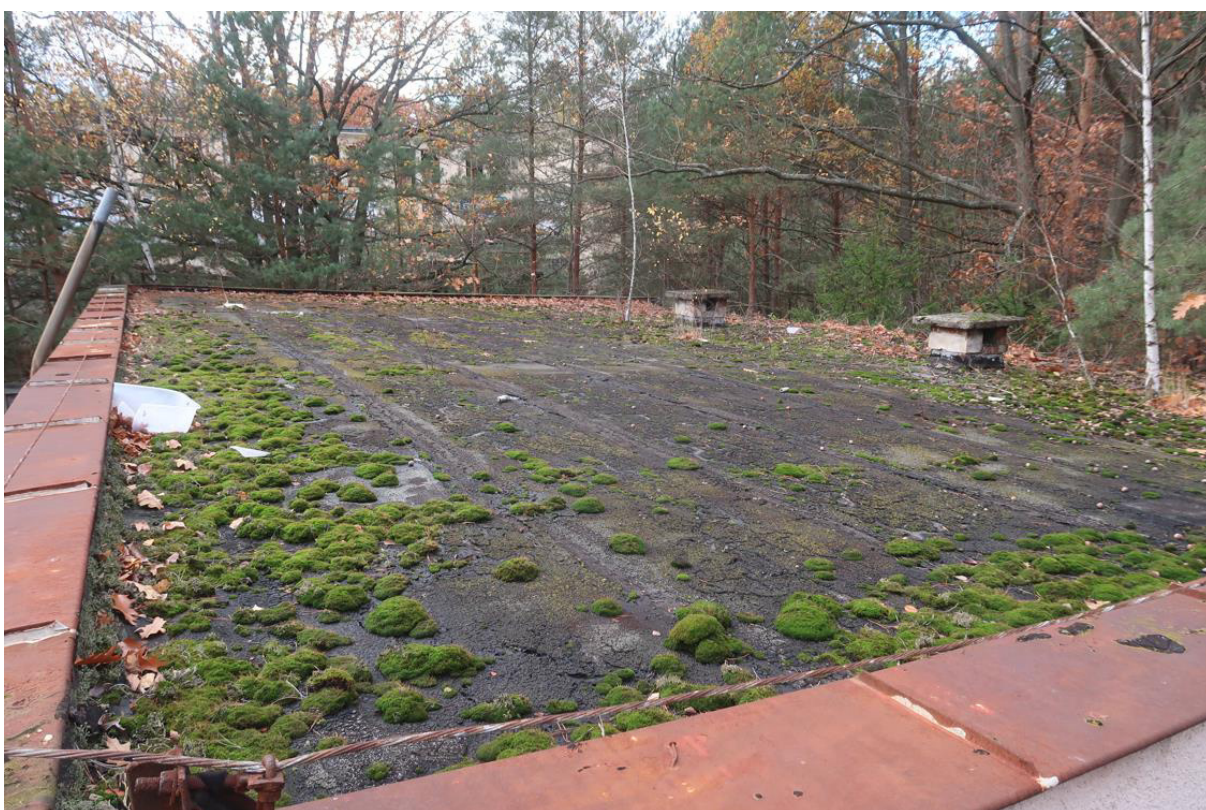
Fot. 38. Stropodach pokryty papą. Widoczne zużycie pokrycia z papy oraz porastająca roślinność na stropodachu części wyższej.

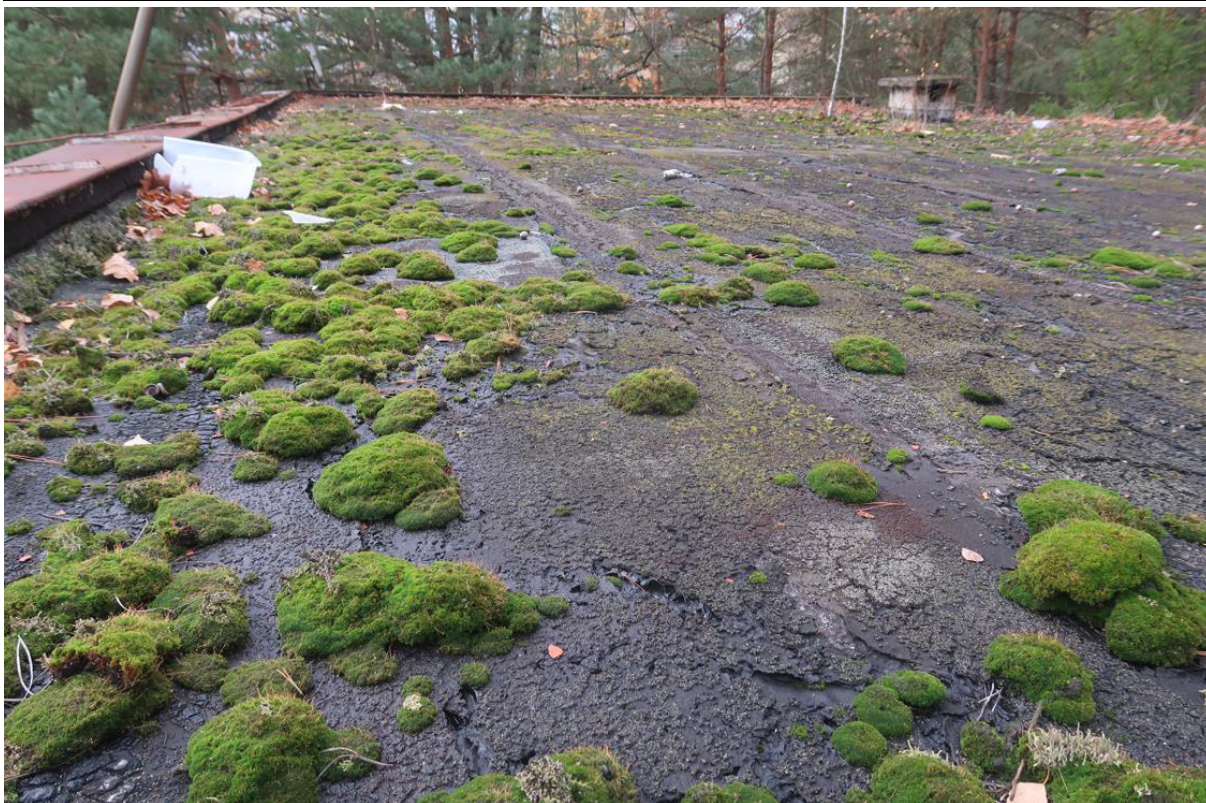
Fot. 39. Zużyte pokrycie stropodachu z papy.

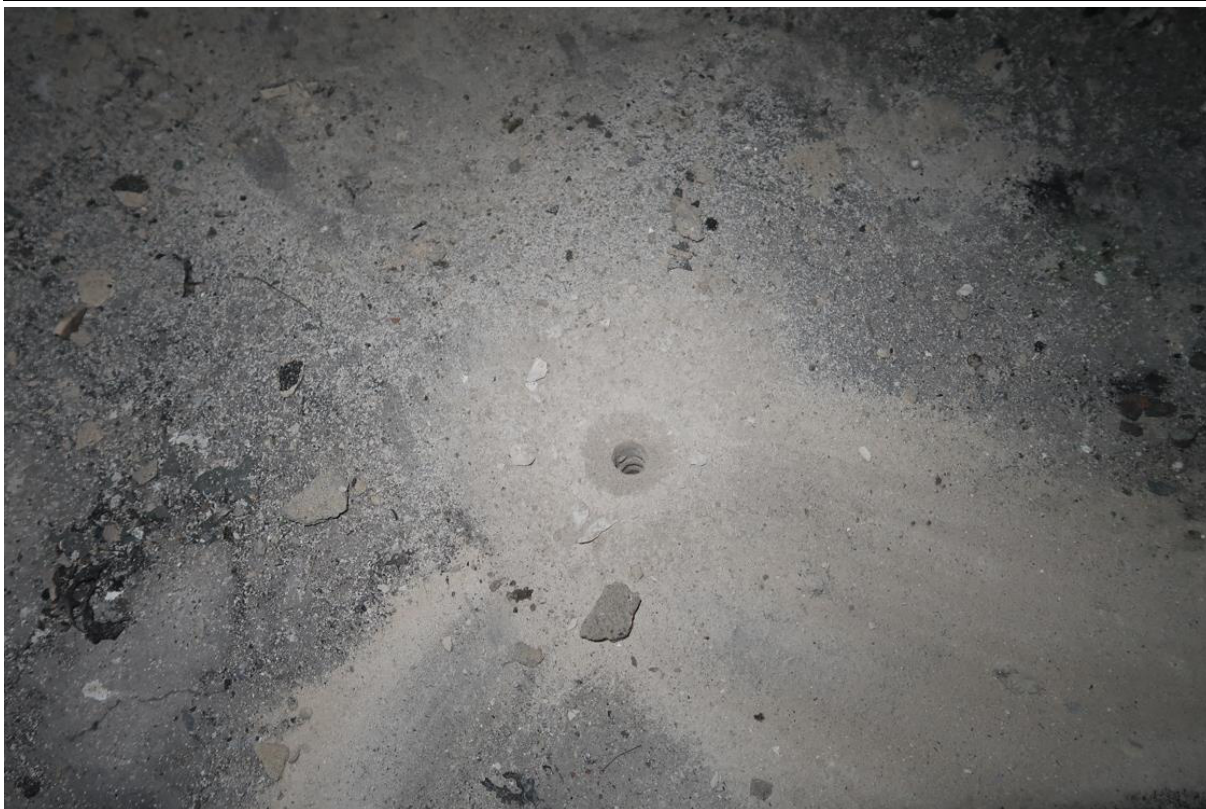
Fot. 40. Odkrywka O.5 posadzki. Stwierdzono płytę betonową gr. ~20cm.

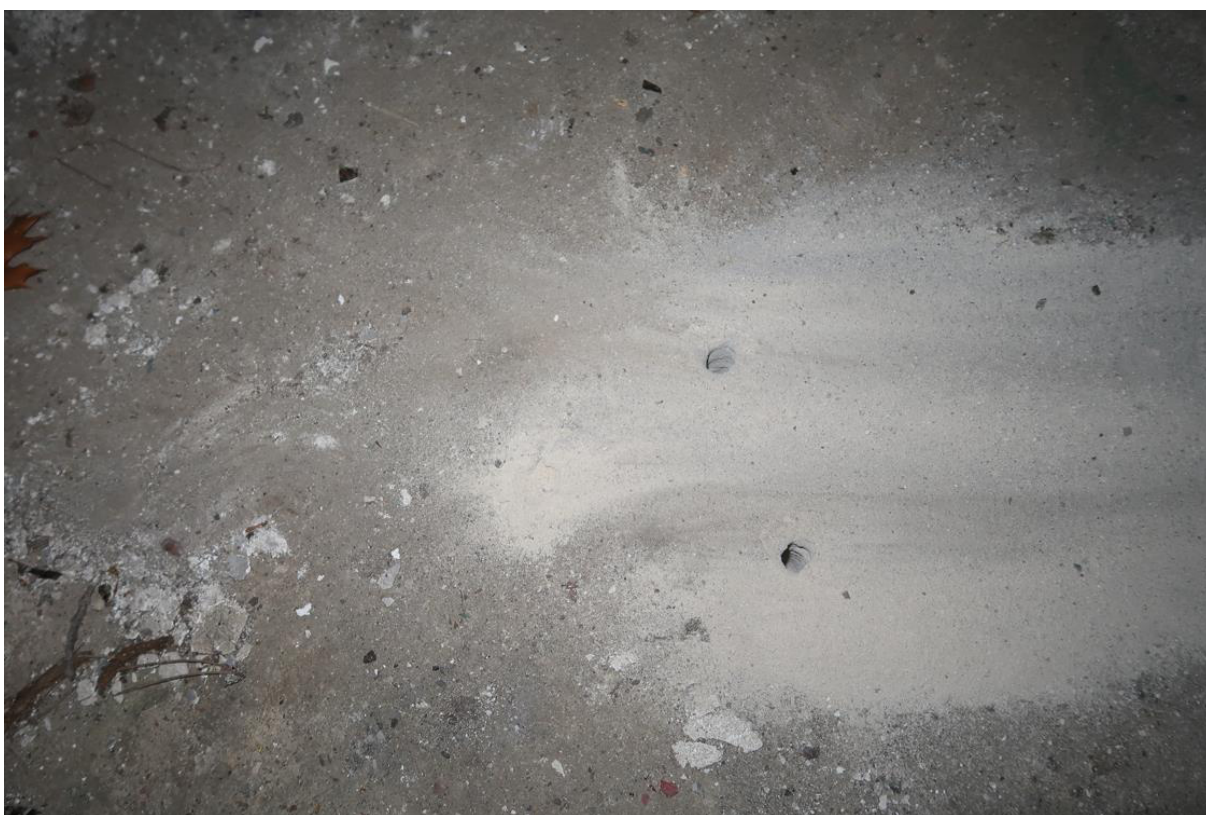
Fot. 41. Odkrywka O.8 posadzki. Stwierdzono płytę betonową gr. ~20cm.

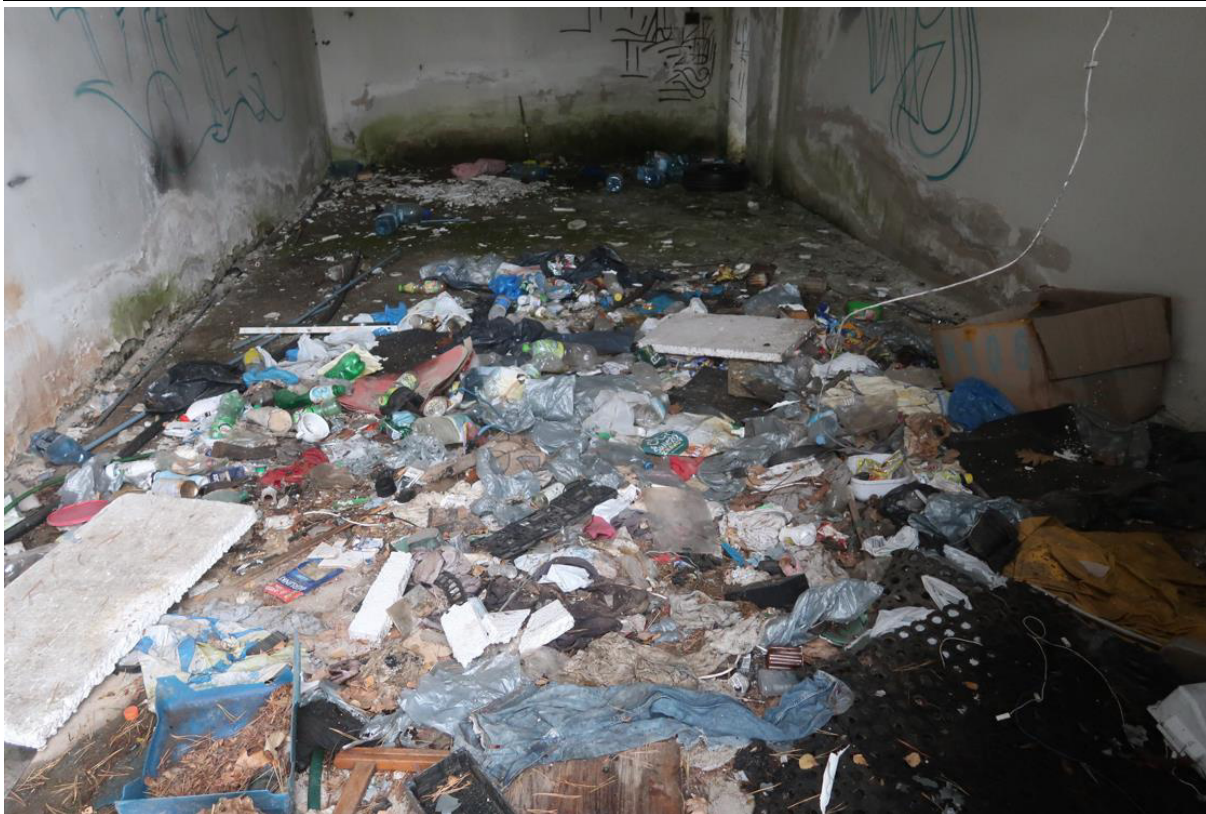
Fot. 42. Zalegające śmieci na posadzce betonowej.

Zalegające śmieci na posadzce betonowej magazynują wodę i długotrwale zawilgacają posadzkę betonową oraz dolne partie ścian.

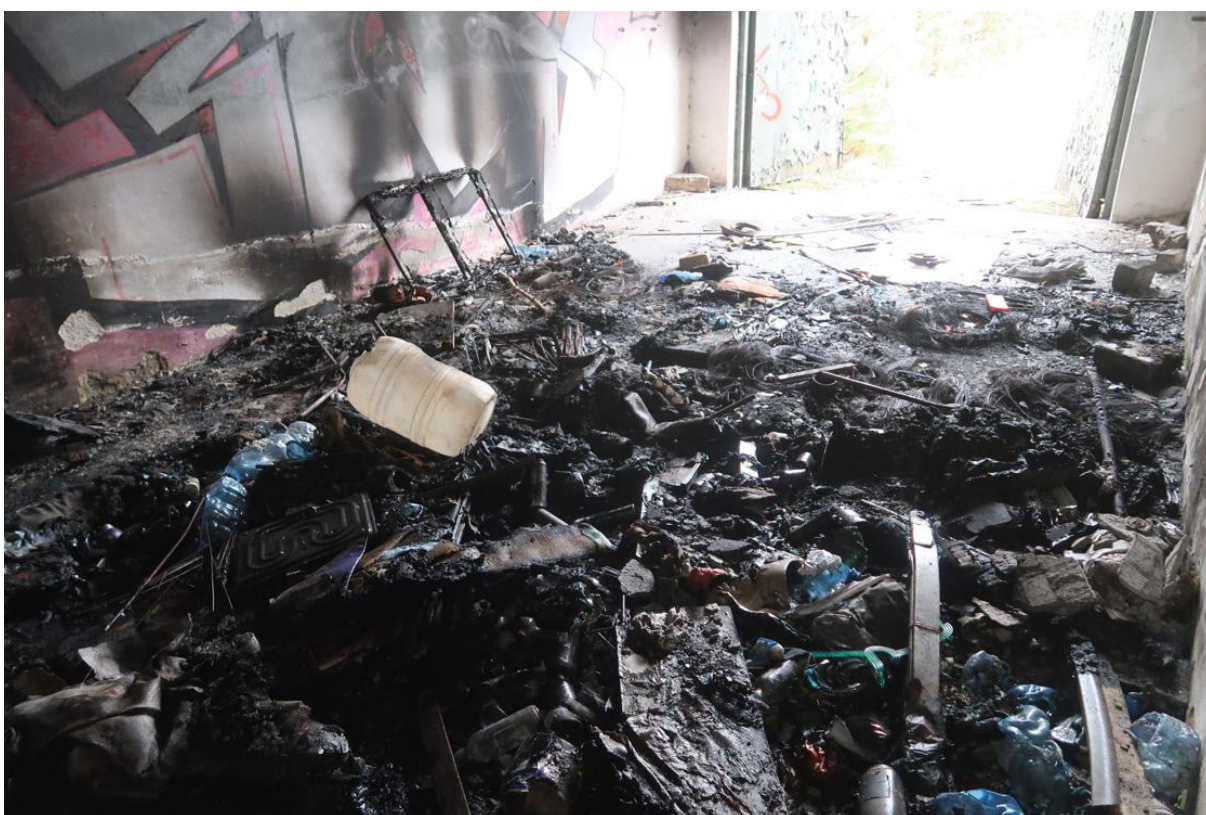
Fot. 43. Zalegające częściowo spalone śmieci na posadzce betonowej.

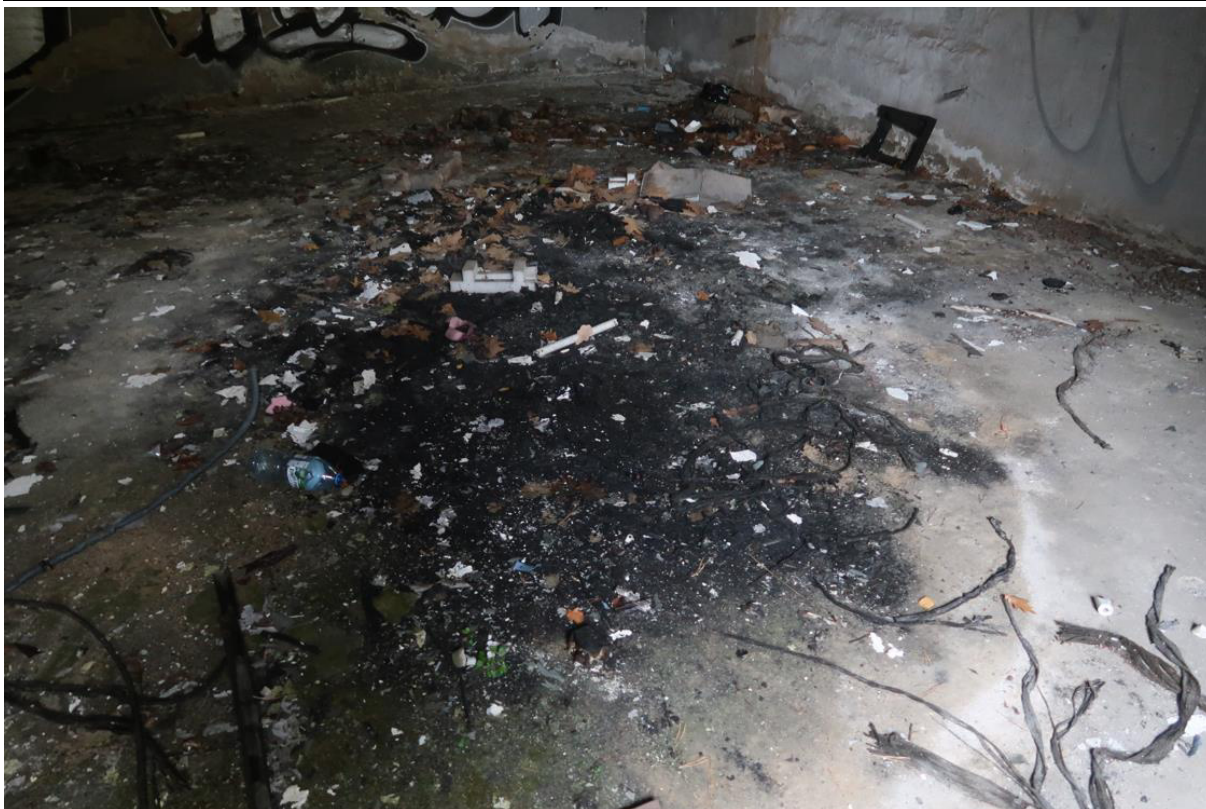
Fot. 44. Widoczne ślady po pożarze na posadzce.

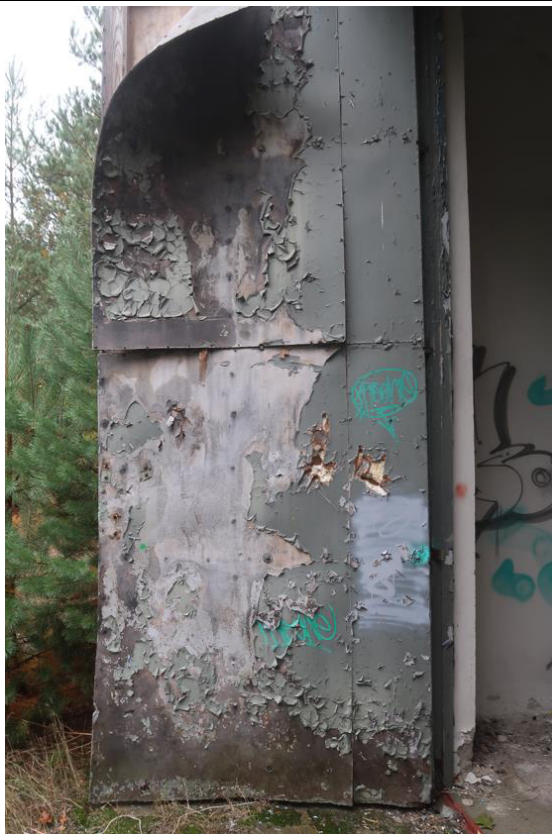
Fot. 45. Uszkodzone i zużyte drewniane drzwi garażowe, grożące przewróceniem.

Brak szklenia w oknach oraz uszkodzona / zdemontowana stolarka drzwiowa doprowadziła do wnikanía wilgoci do wnętrza budynku, powodując zawilgocenie ścian i posadzki. Uszkodzenia stolarki okiennej i drzwiowej są spowodowane działaniem osób trzecich i wandalizmem.

- k) Należy zapewnić odpowiednią wentylację pomieszczeń w budynku.
- l) Należy wykonać nową stolarkę okienną oraz drzwiową, zgodną z aktualnymi przepisami technicznymi [20].
- m) Zaleca się wykonać termomodernizację budynku.
- n) Należy rozebrać pozostałości instalacji wewnętrznych i wykonać nowe, dostosowane do nowej funkcji budynku.

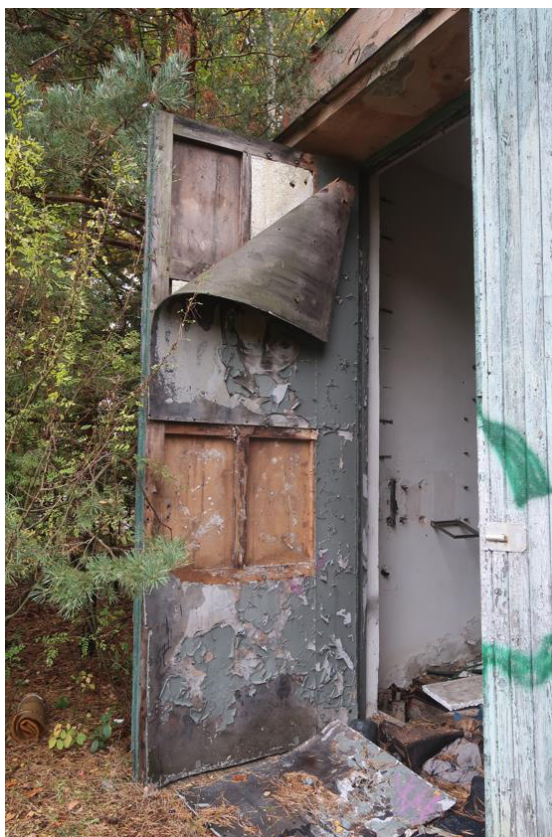
Fot. 46. Uszkodzone i zużyte drewniane drzwi garażowe, grożące przewróceniem.

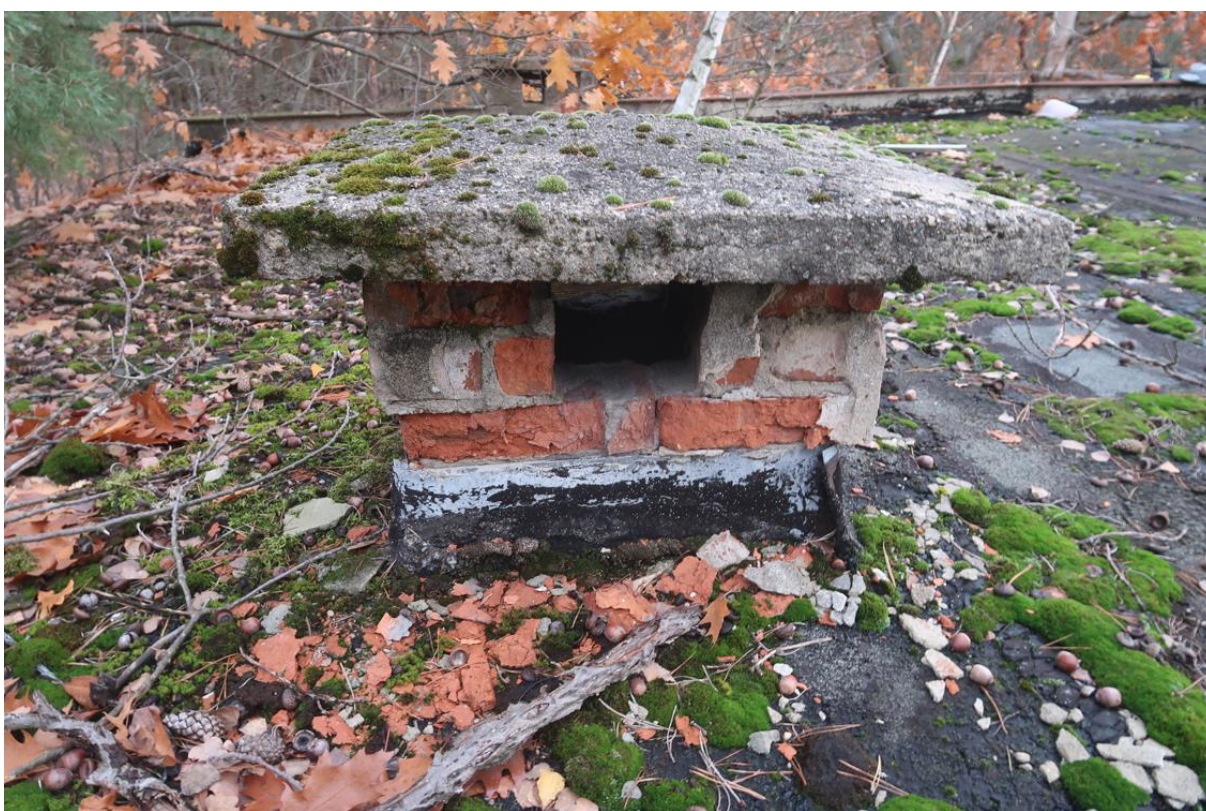
Fot. 47. Erozja czapy kominowej i cegieł komina. Widoczne ubytki tynku i cegły z komina leżące na pokryciu stropodachu.

i rozsadzanie muru w okresie zimowym (korozja mrozowa). Zarysowania tynku doprowadziły również do erozji cegieł komina.

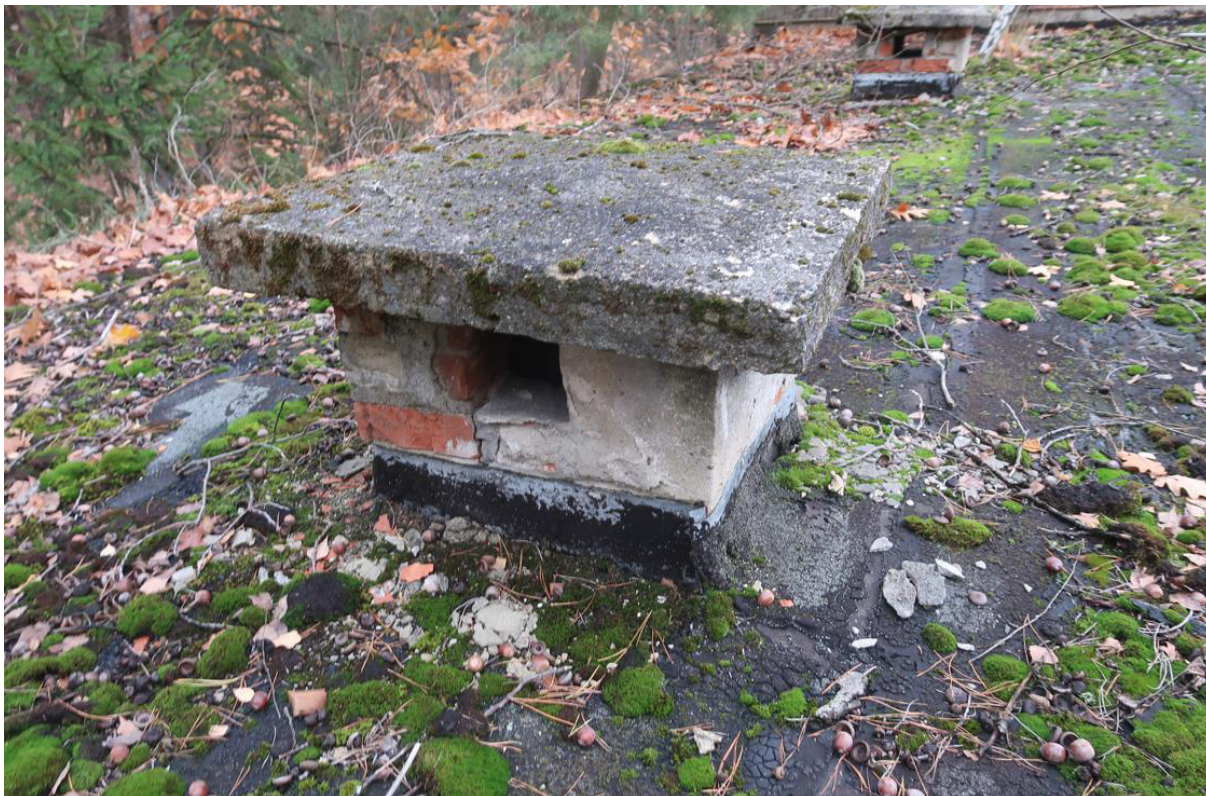
Fot. 48. Erozja czapy kominowej i cegieł komina. Widoczne ubytki tynku i cegły z komina leżące na pokryciu stropodachu.

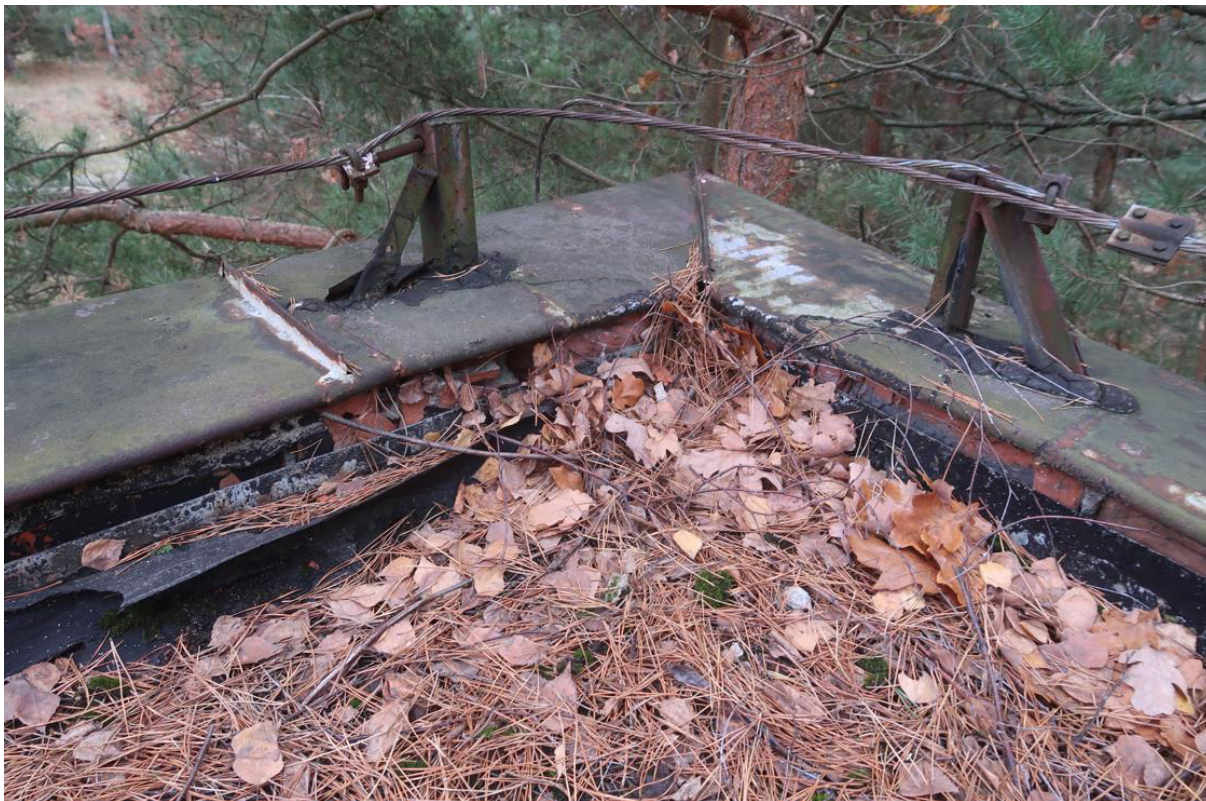
Fot. 49. Korozja obróbek blacharskich i pozostałości po instalacji odgromowej.

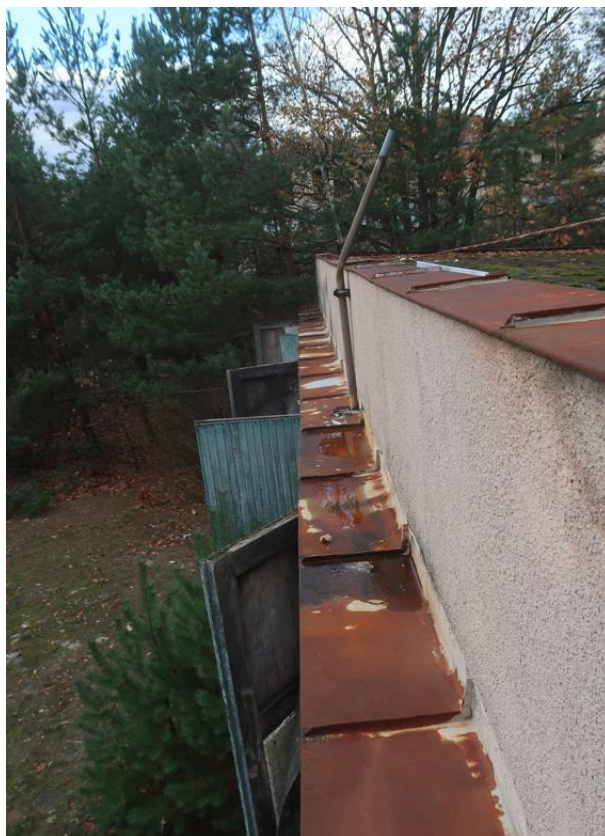
Fot. 50. Korozja obróbek blacharskich i pozostałości po instalacji odgromowej.
