BUDYNEK REMIZY
ZLOKALIZOWANY PRZY UL. UROCZA 1
05-552 WARSZAWIANKA,
DZ. NR 5/3 OBR. 0027

EKSPERTYZA KONSTRUKCYJNA
OBIEKTÓW ZLOKALIZOWANYCH NA TERENIE
NADLEŚNICTWA CHOJNÓW, W MIEJSCOWOŚCI
WARSZAWIANKA

Warszawa, listopad 2023 r.

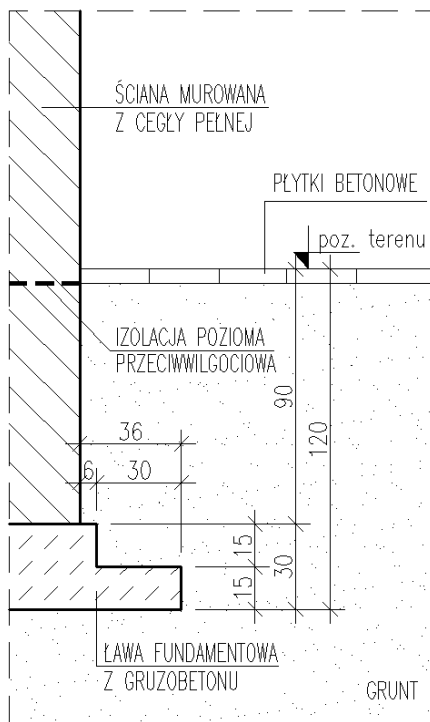
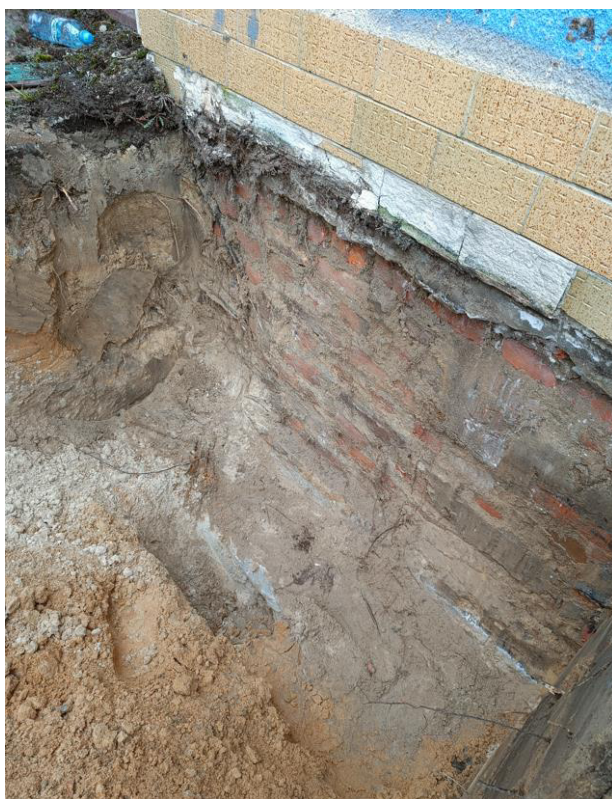
ODKRYWKA F.1

Podczas wizji lokalnej nie stwierdzono uszkodzeń, które mogłyby świadczyć o nieprawidłowej pracy fundamentów budynku. W odkrywkach stwierdzono posadowienie fundamentów na piaskach drobnych i średnich. W okresie przeszło 64 lat użytkowania budynku nastąpiła dodatkowo konsolidacja gruntu, zwiększająca nośność fundamentów.

Fot. 6. Odkrywka F.1. fundamentów. W wykonanej odkrywce stwierdzono ścianę fundamentową ceglana posadowioną na gruzobetonowej ławie gr. 30cm z odsadzką 36cm. Ława jest posadowiona około 120cm p.p.t.

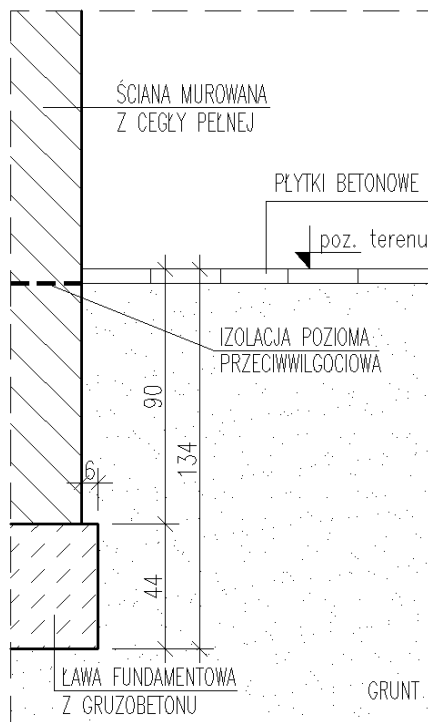
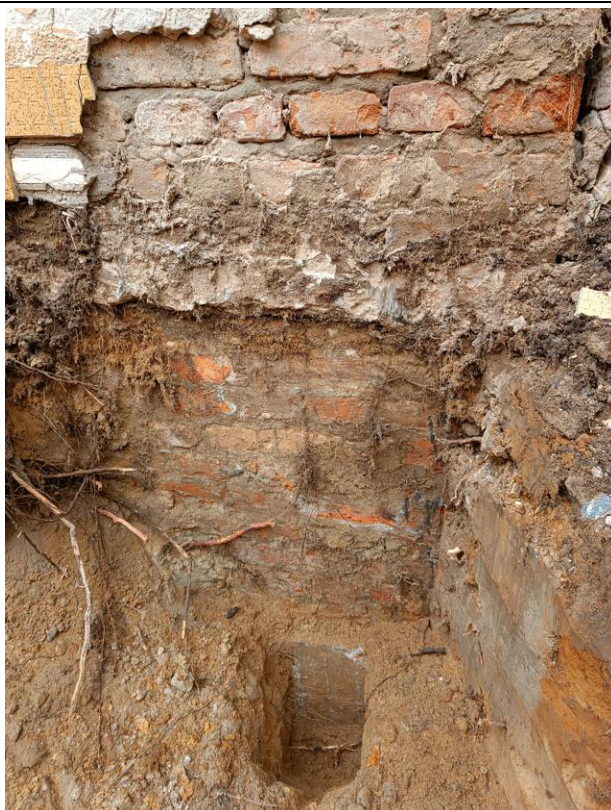
ODKRYWKA F.2

Fot. 7. Odkrywka F.2. fundamentów. W wykonanej odkrywce stwierdzono ścianę fundamentową ceglana posadowioną na gruzobetonowej ławie gr. 44cm z odsadzką 6cm. Ława jest posadowiona około 134cm p.p.t.

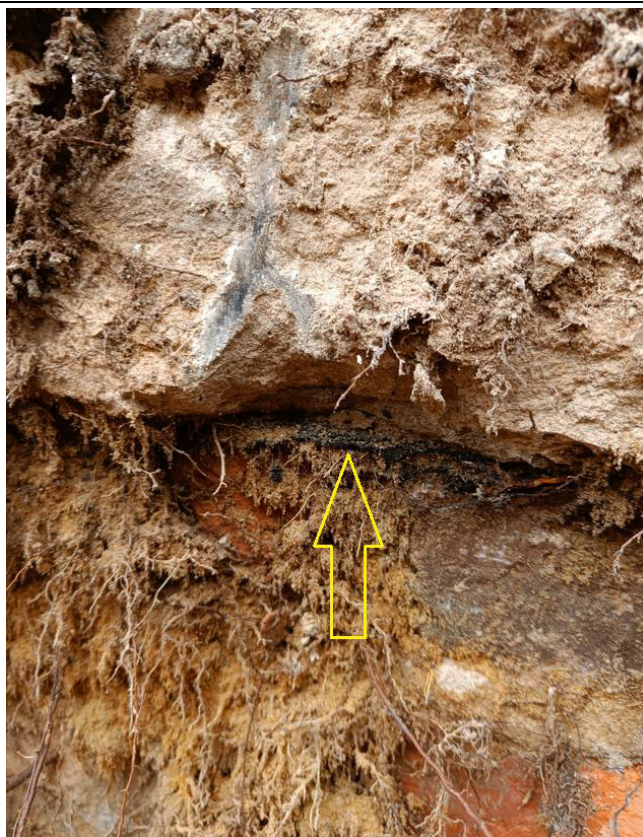
Ogólnie stan techniczny izolacji przeciwwilgociowych fundamentów określono jako **zły**.

Fot. 8. Izolacja pozioma z papy na lepiku w miejscu wykonanej odkrywki fundamentów F.2.

Zużycie izolacji przeciwwilgociowej doprowadziło do lokalnego zawilgocenia ścian w ich dolnej części oraz odparzeń tynków i płytek cokołów.

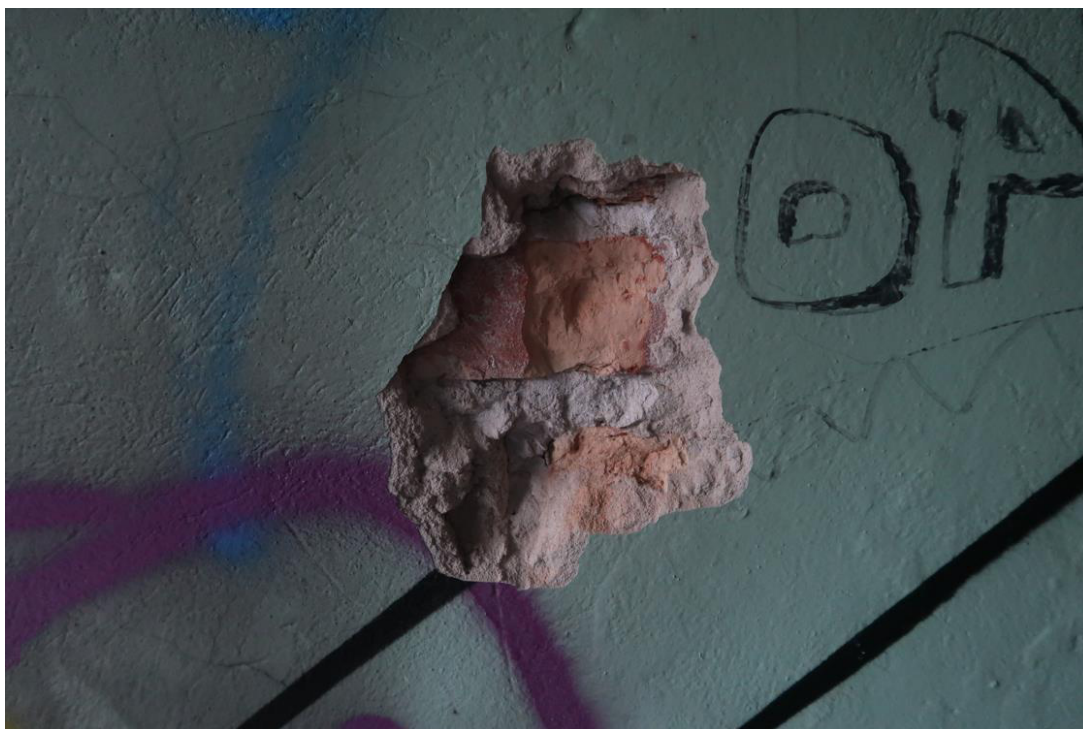
Fot. 9. Odkrywka O.4 ściany wewnętrznej. Stwierdzono konstrukcję ściany z cegły ceramicznej pełnej murowanej na zaprawie cementowo-wapiennej. Tynk c-w gr. 2,0cm.

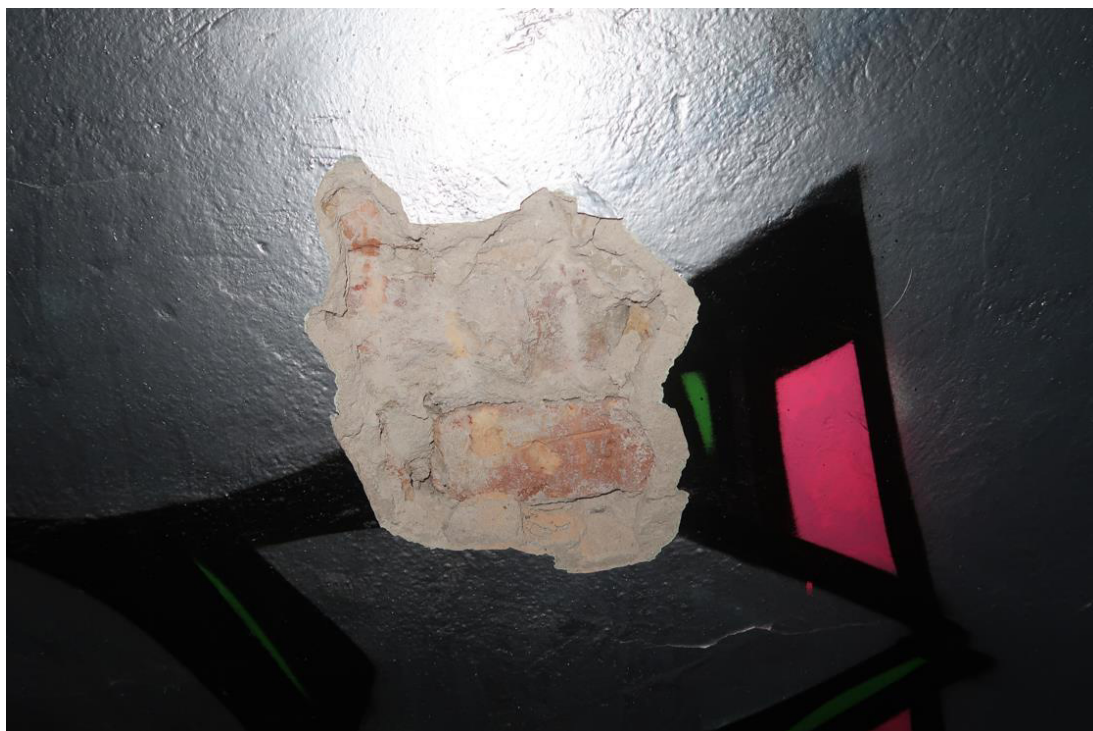
Fot. 10. Odkrywka O.5 ściany zewnętrznej. Stwierdzono konstrukcję ściany z cegły ceramicznej pełnej murowanej na zaprawie cementowo-wapiennej. Tynk c-w gr. 2,0cm.

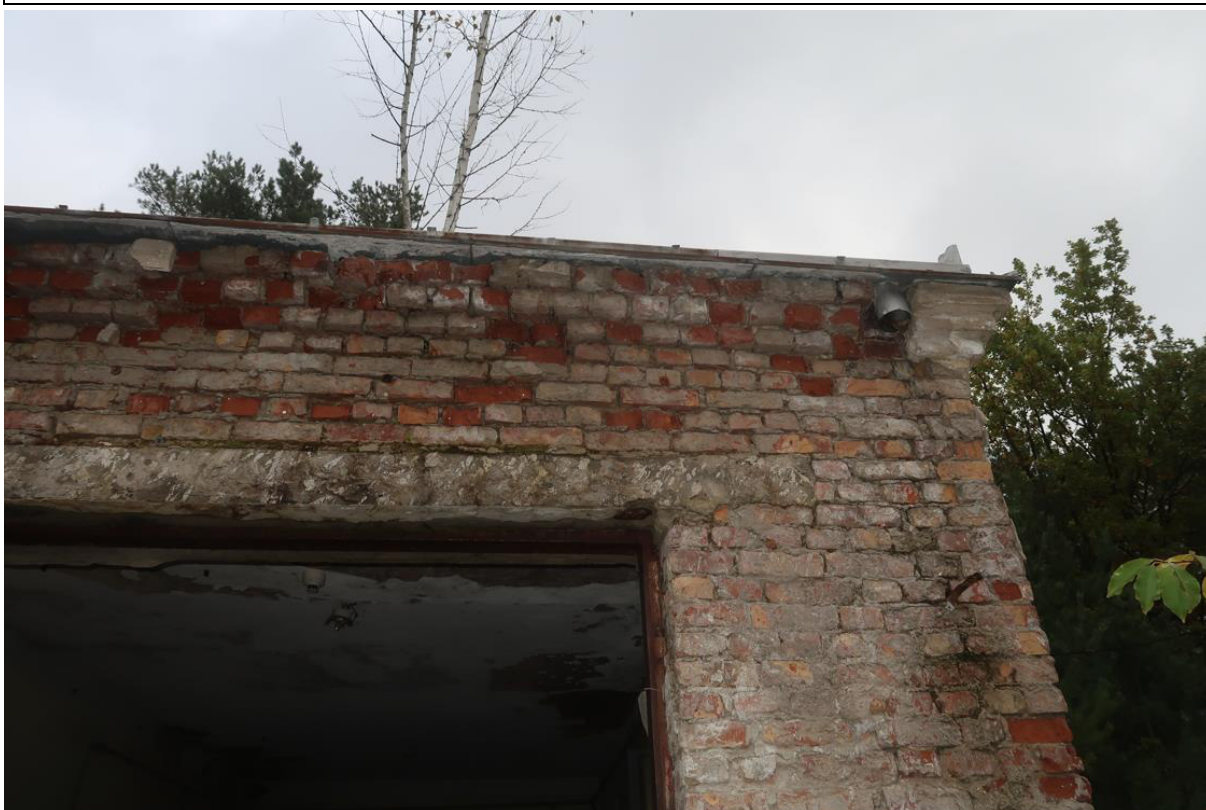
Fot. 11. Fragment elewacji zachodniej budynku. Widoczny brak tynku na elewacji, erozja cegły i zaprawy oraz brak rury spustowej.

Lokalne ubytki tynku i jego zarysowania na elewacjach powodują wnikanie wody, co przyczynia się do dalszych odparzeń tynku. W dalszej konsekwencji brak tynków na elewacjach przyczynia się do erozji wierzchniej warstwy cegieł i zaprawy, wnikanie wody w rysy i rozsadzanie muru w okresie zimowym (korozja mrozowa). Zarysowania tynku doprowadziły również do erozji cegieł komina.

- c) Należy usunąć luźny i odspojony tynk na elewacjach, cokołach oraz wewnątrz budynku, zastępując go nowym. W miejscach zagrzybienia i korozji biologicznej należy skuć tynk, zaimpregnować mur środkiem przeciwgrzybicznym np. IZOCHAN grzybostop lub równoważnym, a następnie wykonać nowy tynk cementowo-wapienny.

- d) Zmargloną i zerodowaną cegłę w ścianach i gzymsie należy wymienić na nową. Należy uzupełnić ubytki spoin w ścianach elewacyjnych.
- e) Odsłonięte skorodowane elementy stalowe (belki stropowe i nadproża) należy oczyścić z korozji i zabezpieczyć antykorozyjnie poprzez malowanie mineralną powłoką antykorozyjną. Dodatkowo należy zabezpieczyć je ppoż.

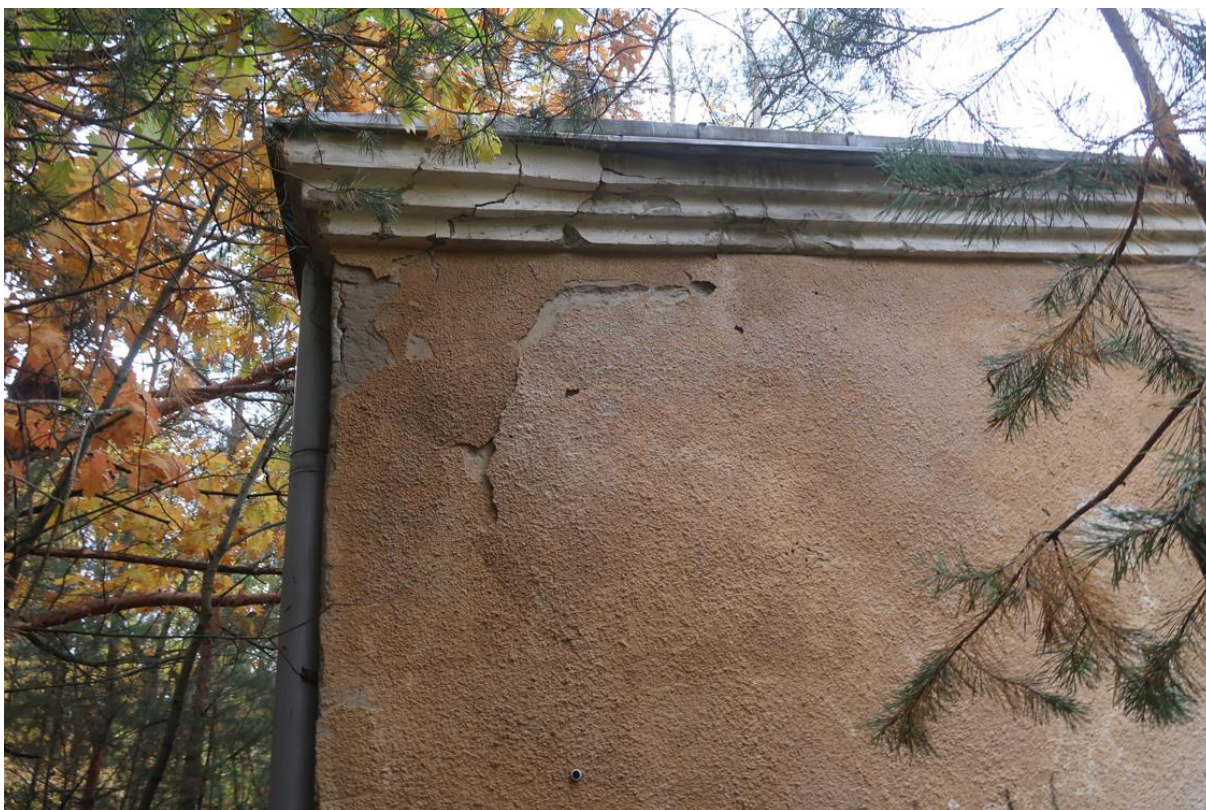
Fot. 12. Fragment elewacji północnej budynku. Widoczny odparzony tynk na elewacji oraz zarysowanie gzymsu.

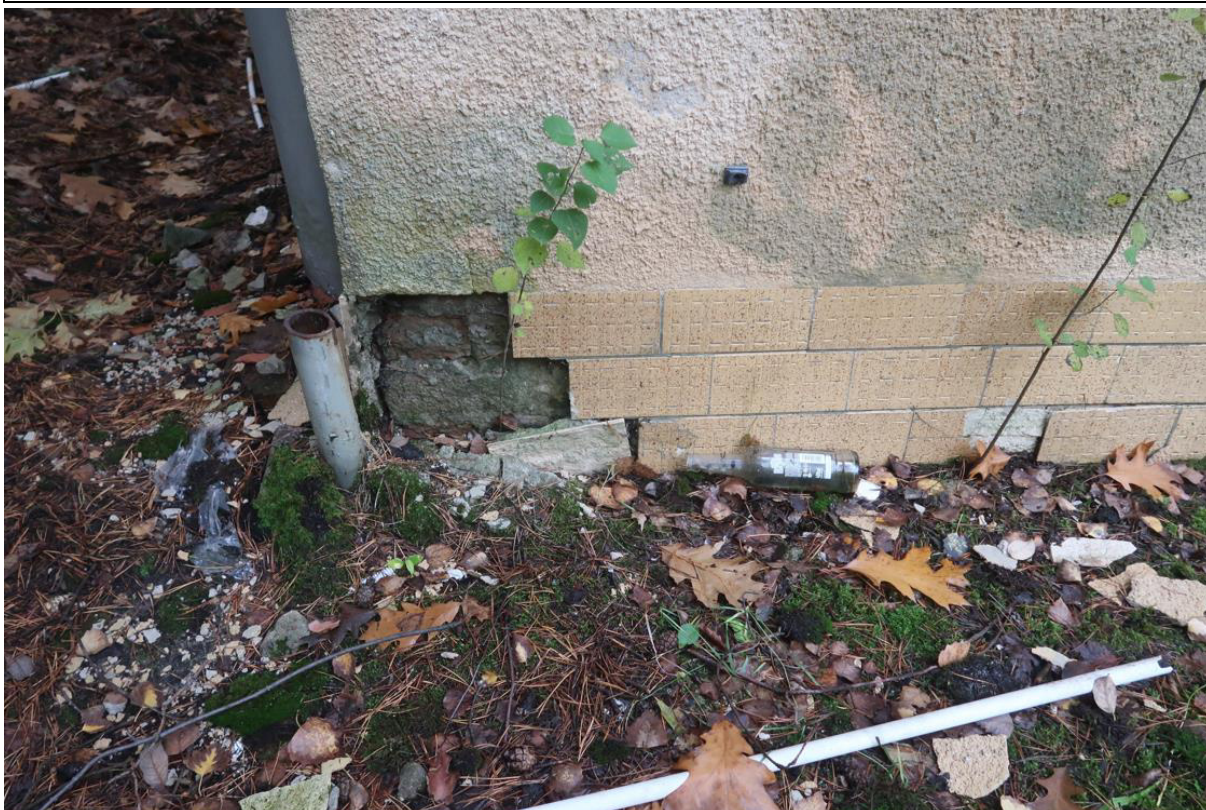
Fot. 13. Fragment elewacji północnej budynku. Widoczne odparzone płytki cokołu.

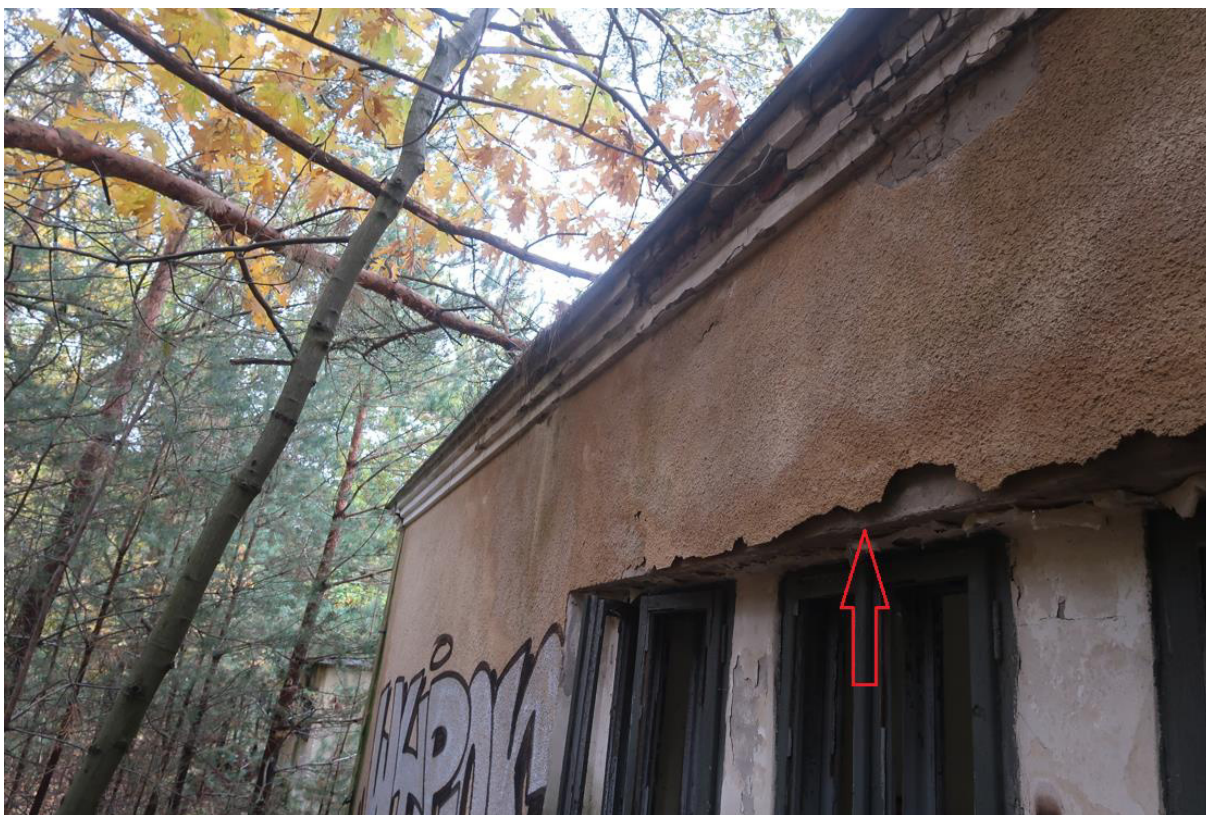
Fot. 14. Fragment elewacji wschodniej budynku. Widoczny odparzony tynk nad rzędem okien oraz erozja gzymsu.

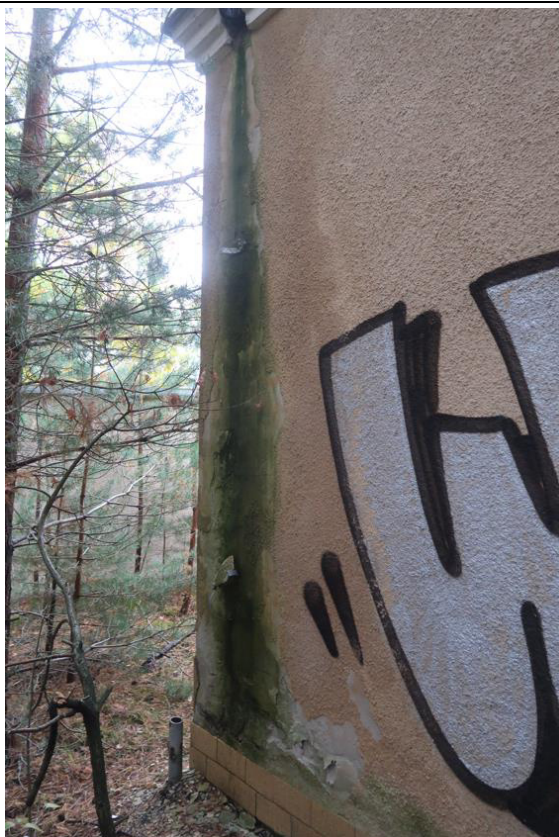
Fot. 15. Fragment elewacji wschodniej budynku. Widoczny odparzony tynk oraz zagłobienie w miejscu brakującej rury spustowej.

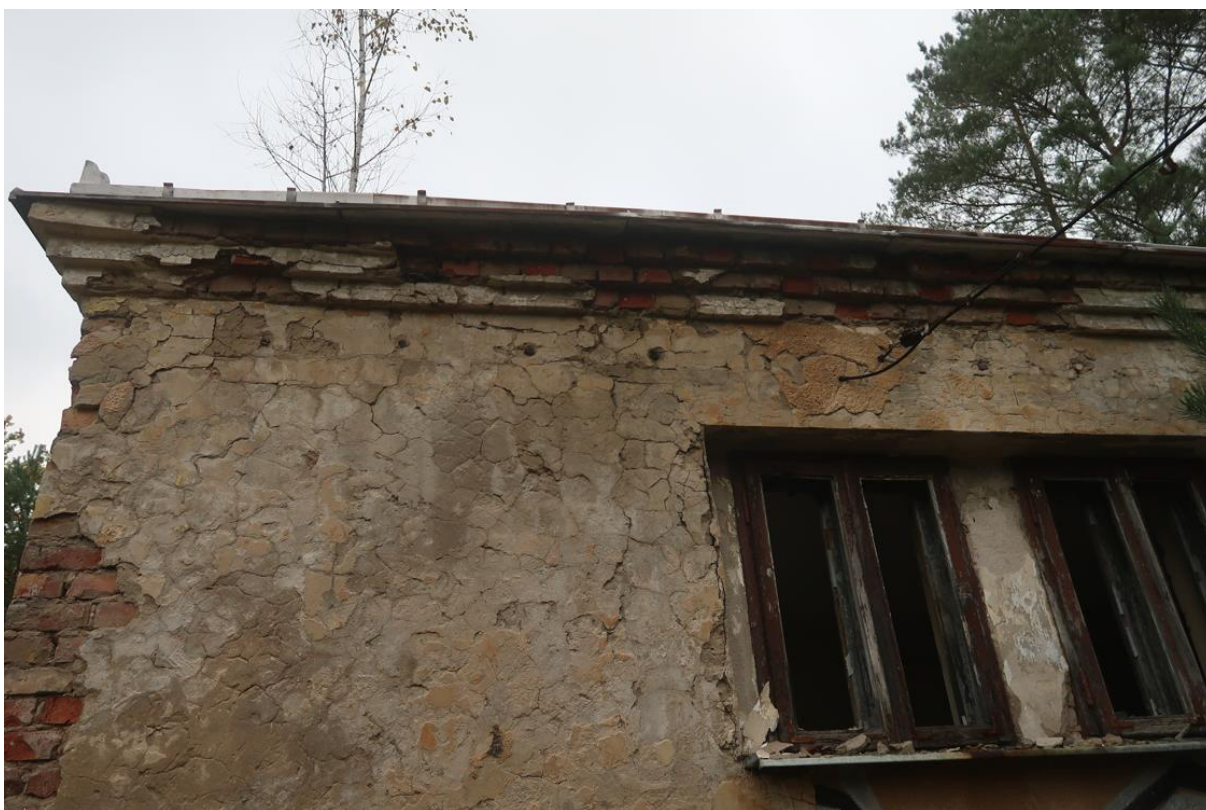
Fot. 16. Fragment elewacji południowej budynku. Widoczny odparzony tynk oraz erozja gzymsu.

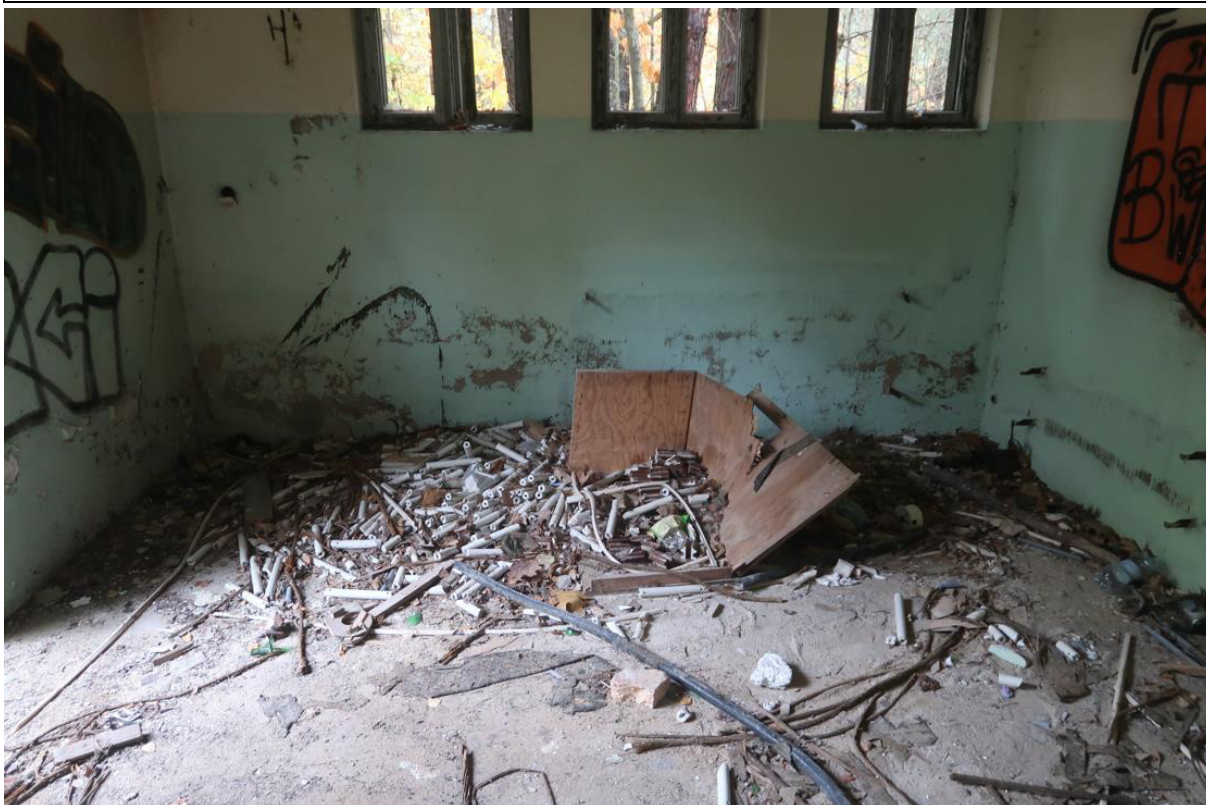
Fot. 17. Odparzona powłoka malarska / tynk na ścianach w dolnej partii w jednym z pomieszczeń przedmiotowego budynku.

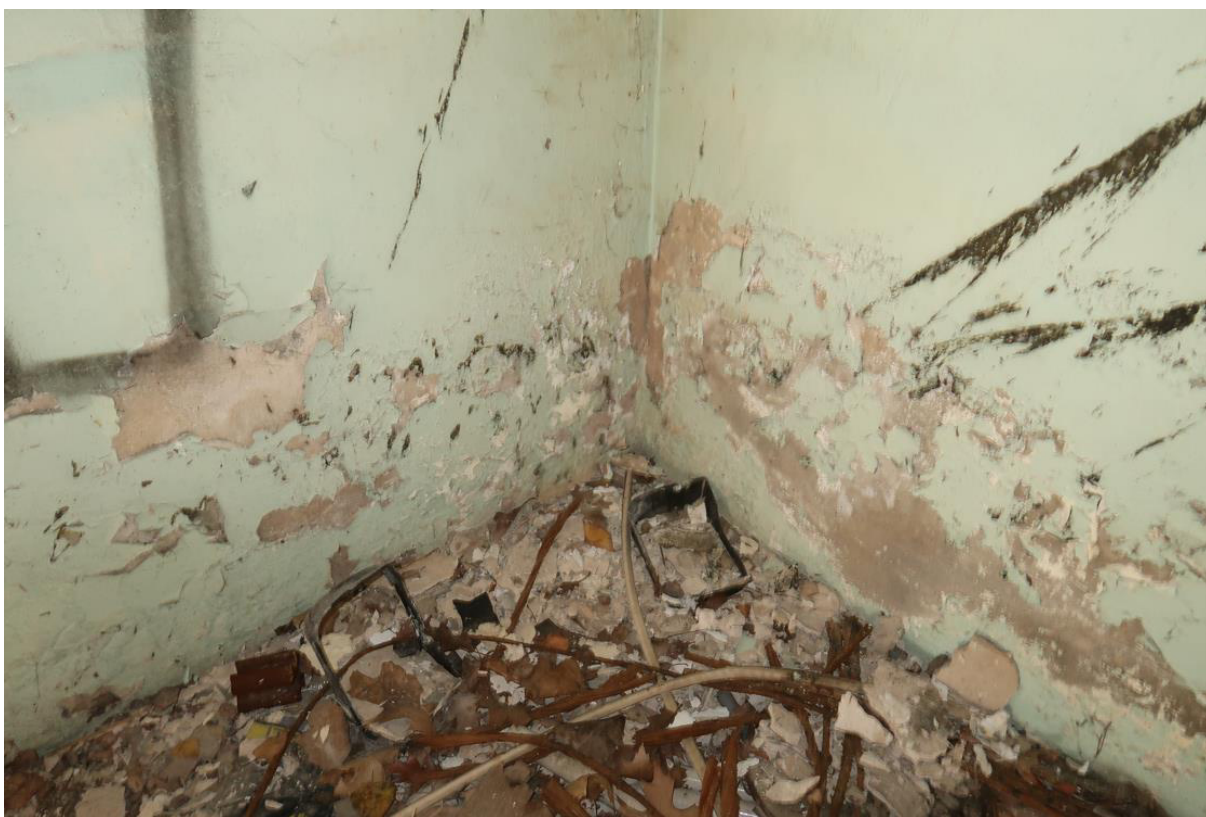
Fot. 18. Odparzona powłoka malarska i zawilgocony tynk na ścianach w dolnej partii w jednym z pomieszczeń przedmiotowego budynku.

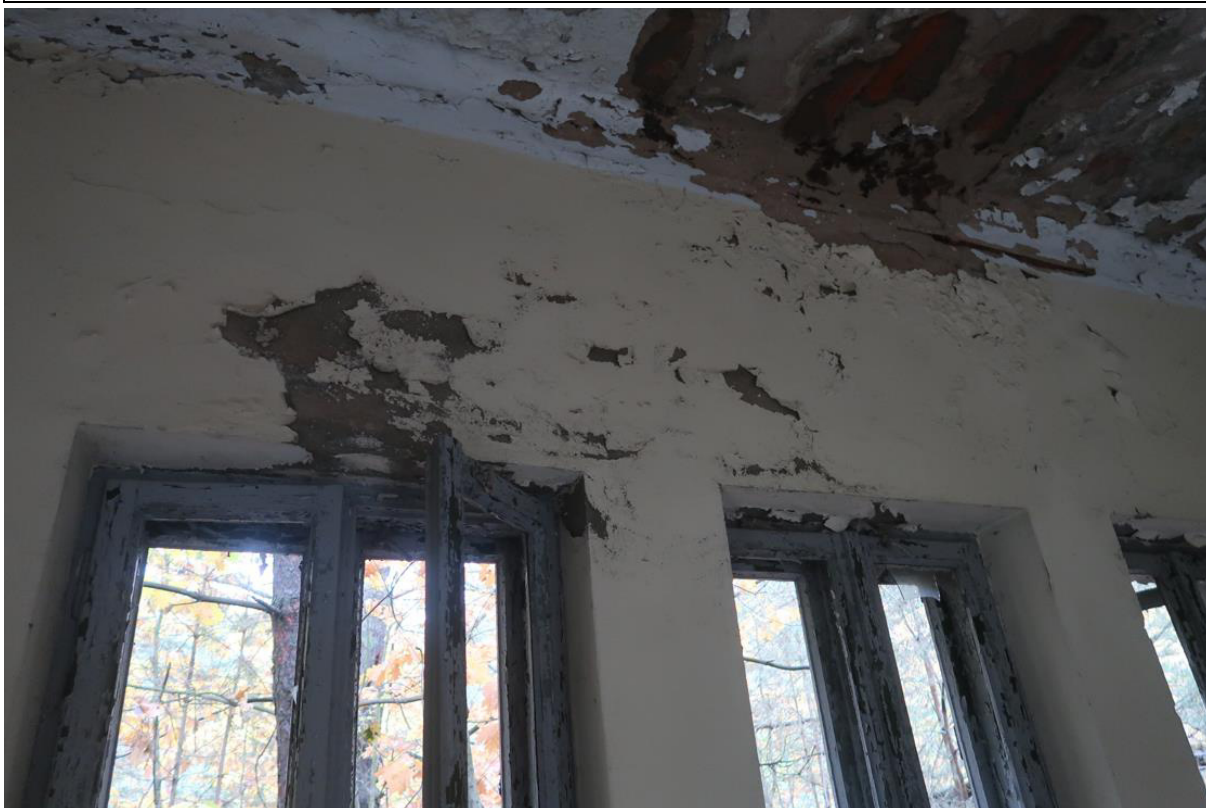
Fot. 19. Odparzona powłoka malarska i zawilgocony tynk na ścianach nad rzędem okien w jednym z pomieszczeń przedmiotowego budynku.

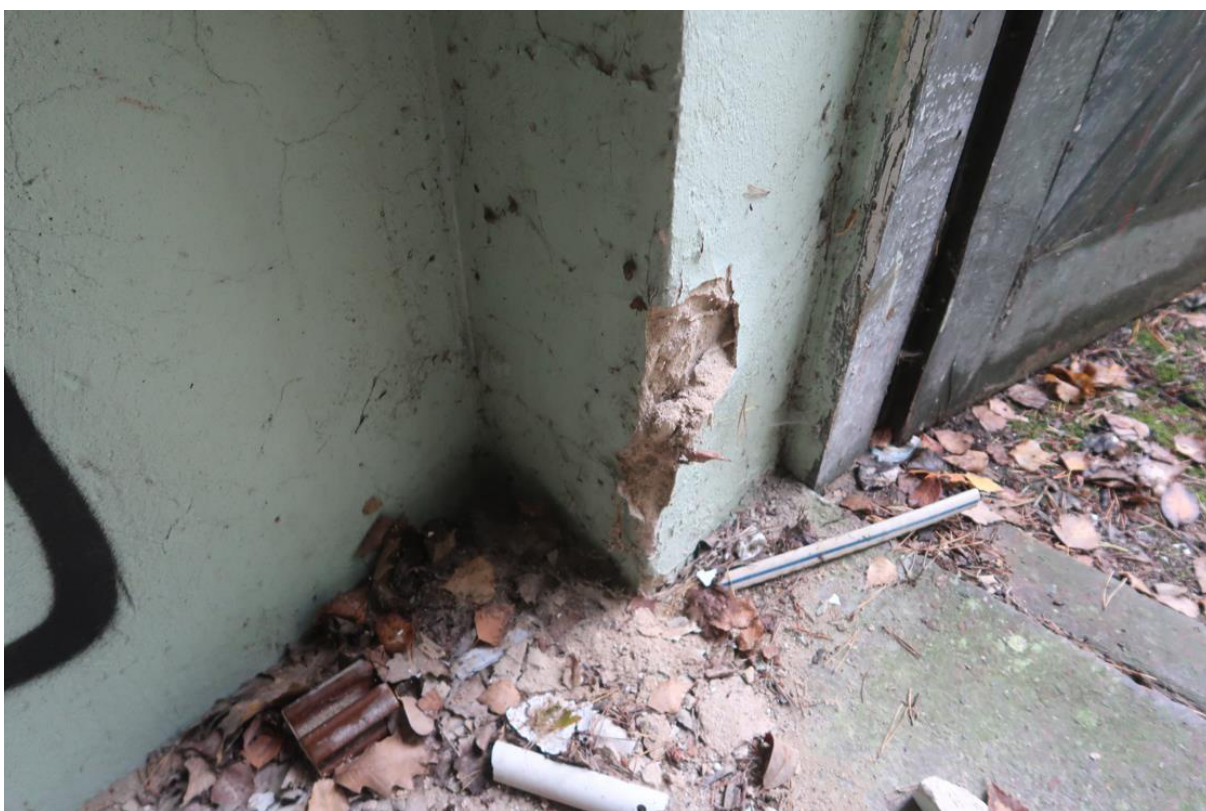
Fot. 20. Ubytek tynku na glifie przy wejściu do jednego z pomieszczeń przedmiotowego budynku.

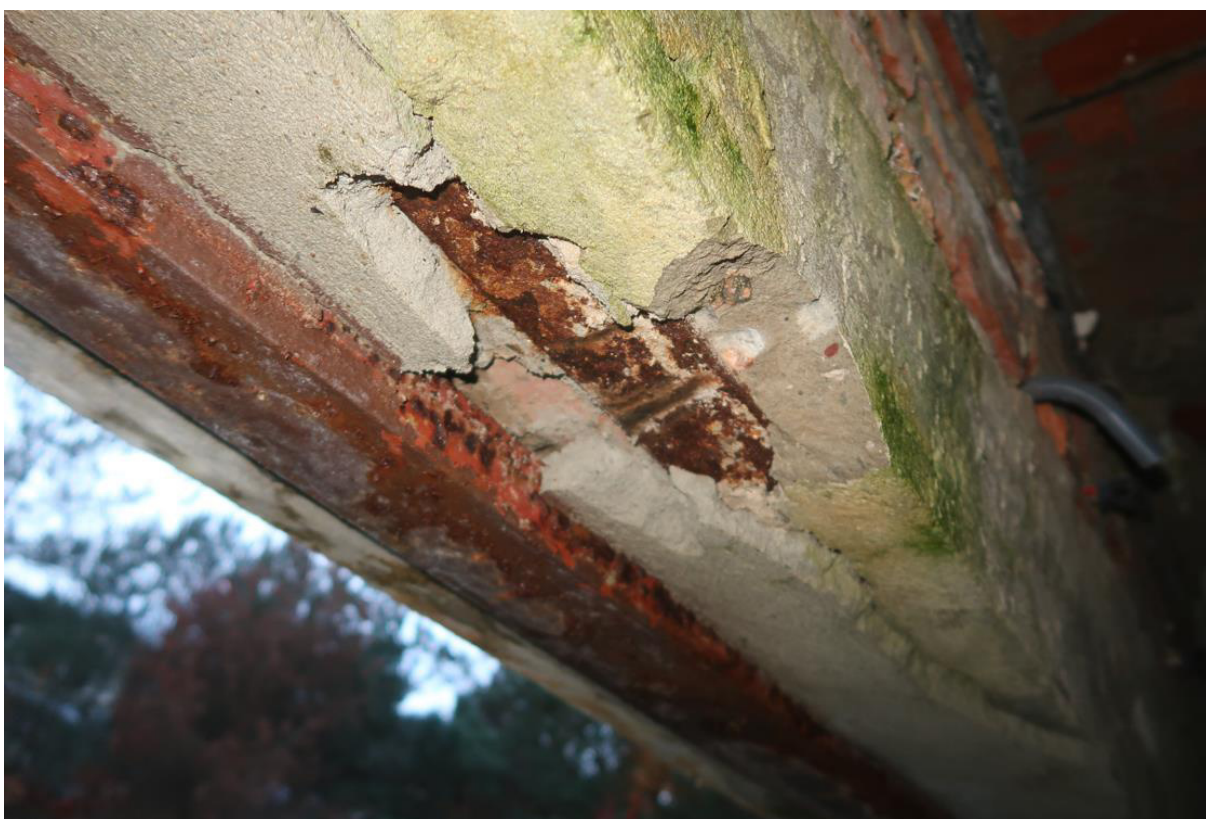
Fot. 21. Odkrywka O.6 nadproża. Stwierdzono nadproże z belek stalowych wykonanych z dwóch dwuteowników IPN160, skorodowanych powierzchniowo. Przestrzeń pomiędzy belkami wypełniona jest cegłą.

Brak zabezpieczenia antykorozyjnego belek stropowych oraz belek nadproży powoduje ich zwiększoną podatność na korozję w środowisku o zwiększonej wilgotności.

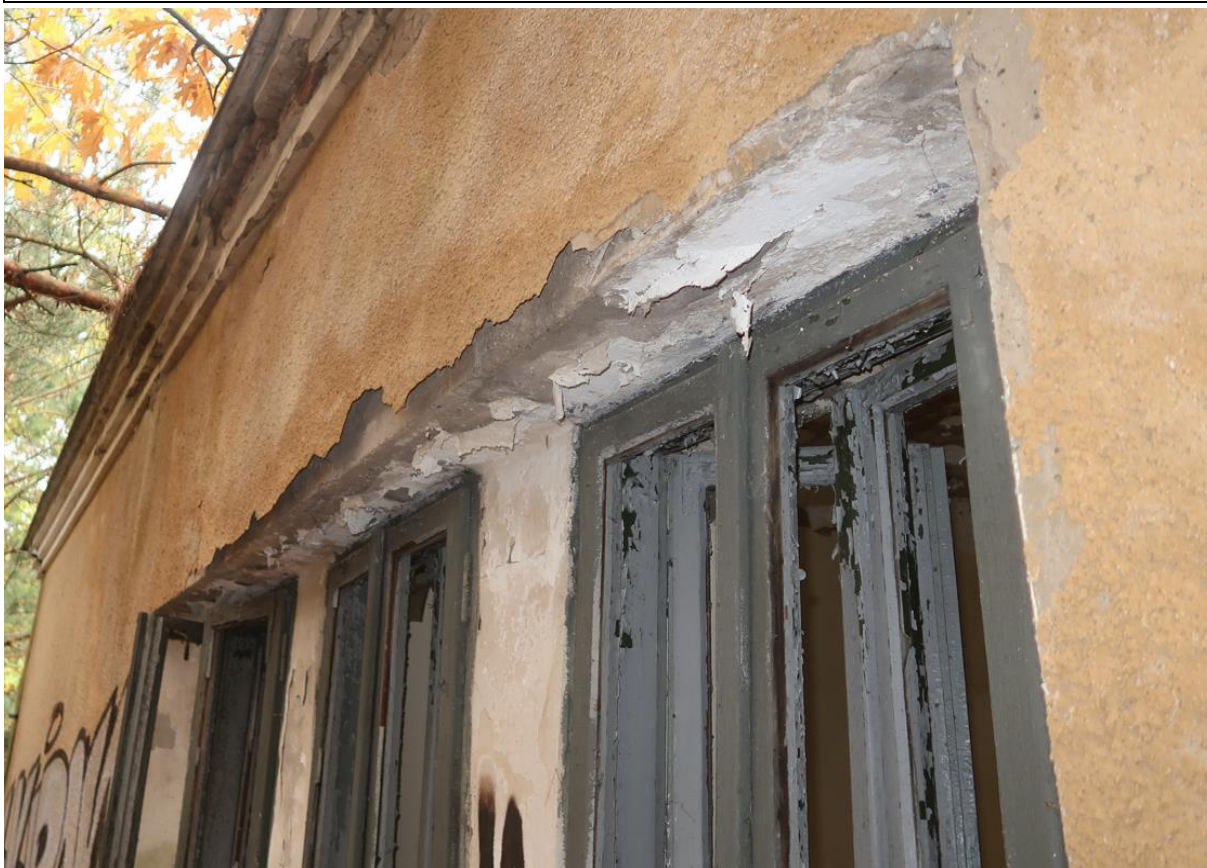
Fot. 22. Zacieki i odparzona powłoka malarska / tynk na spodzie nadproża.

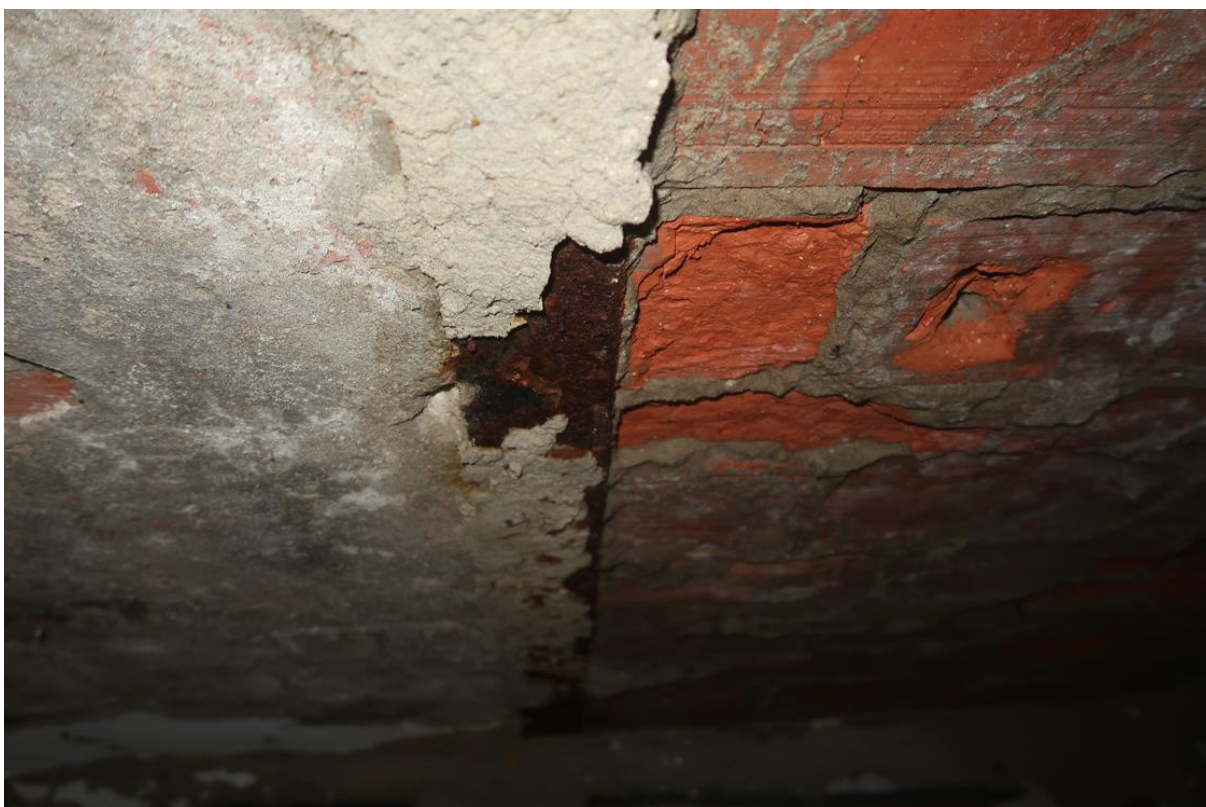
Fot. 23. Odkrywka O.1 stropu Kleina. Stwierdzono płyty ceglane półciężkie wykonane z ceramicznej cegły dziurawki, zbrojone w spoinach żeber prętami gładkimi $\varnothing 6$. Tynk c-w gr. 1,0cm. Płyty ceglane oparte na dolnych półkach belek stalowych wykonanych z dwuteowników IPN160, skorodowanych powierzchniowo. Belki w rozstawie co ok. 110cm. Cegły płyty stropowej nie są zerodowane.

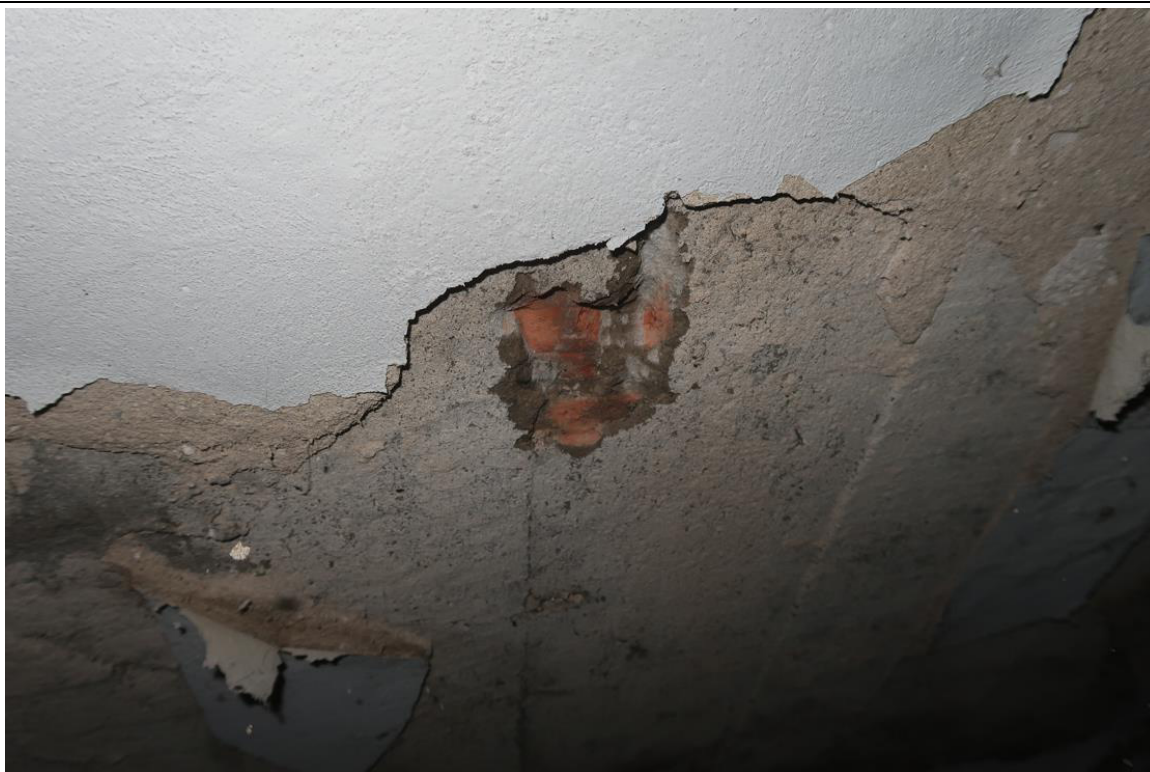
Fot. 24. Odkrywka O.2 stropu Kleina. Stwierdzono płyty ceglane półciężkie wykonane z ceramicznej cegły dziurawki. Tynk c-w gr. 1,0cm. Płyty ceglane oparte na dolnych półkach belek stalowych. Cegły płyty stropowej nie są zerodowane.

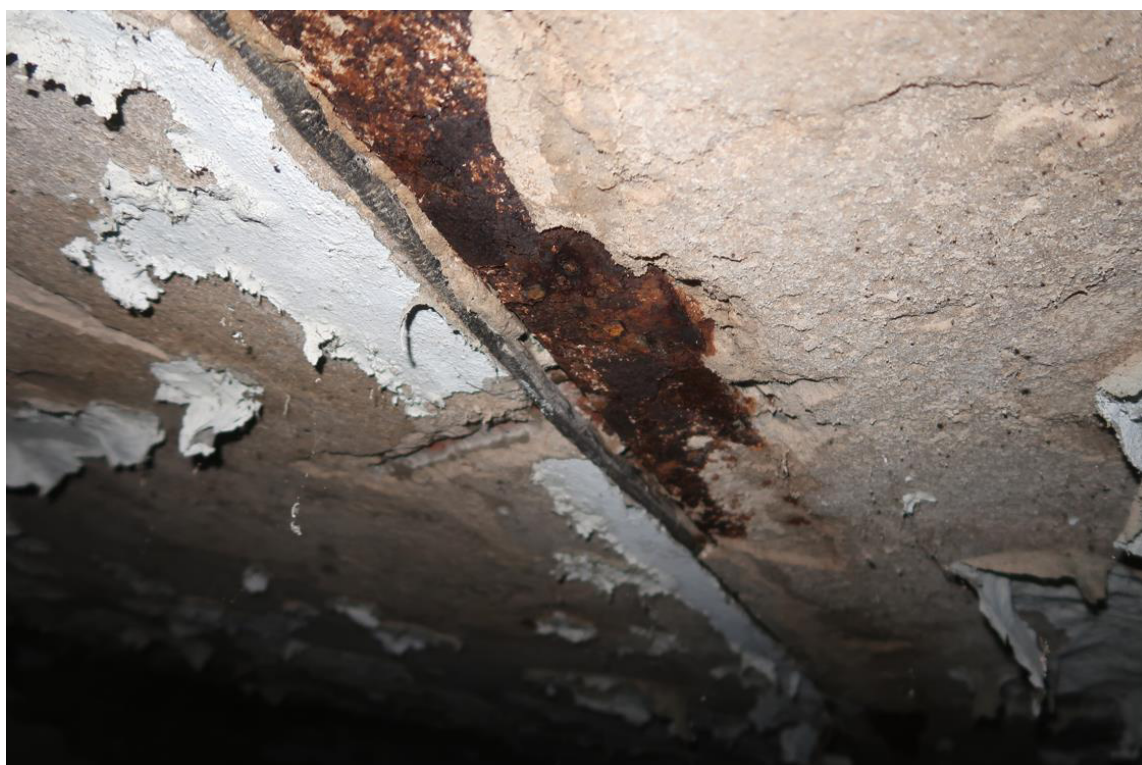
Fot. 25. Odkrywka O.7 stropu Kleina. Stwierdzono płyty ceglane półciężkie wykonane z ceramicznej cegły dziurawki, zbrojone w spoinach żeber prętami gładkimi $\varnothing 6$. Tynk c-w gr. 1,0cm. Płyty ceglane oparte na dolnych półkach belek stalowych wykonanych z dwuteowników IPN160, skorodowanych powierzchniowo i lokalnie płatowo. Belki w rozstawie co ok. 105cm. Cegły płyty stropowej nie są zerodowane.

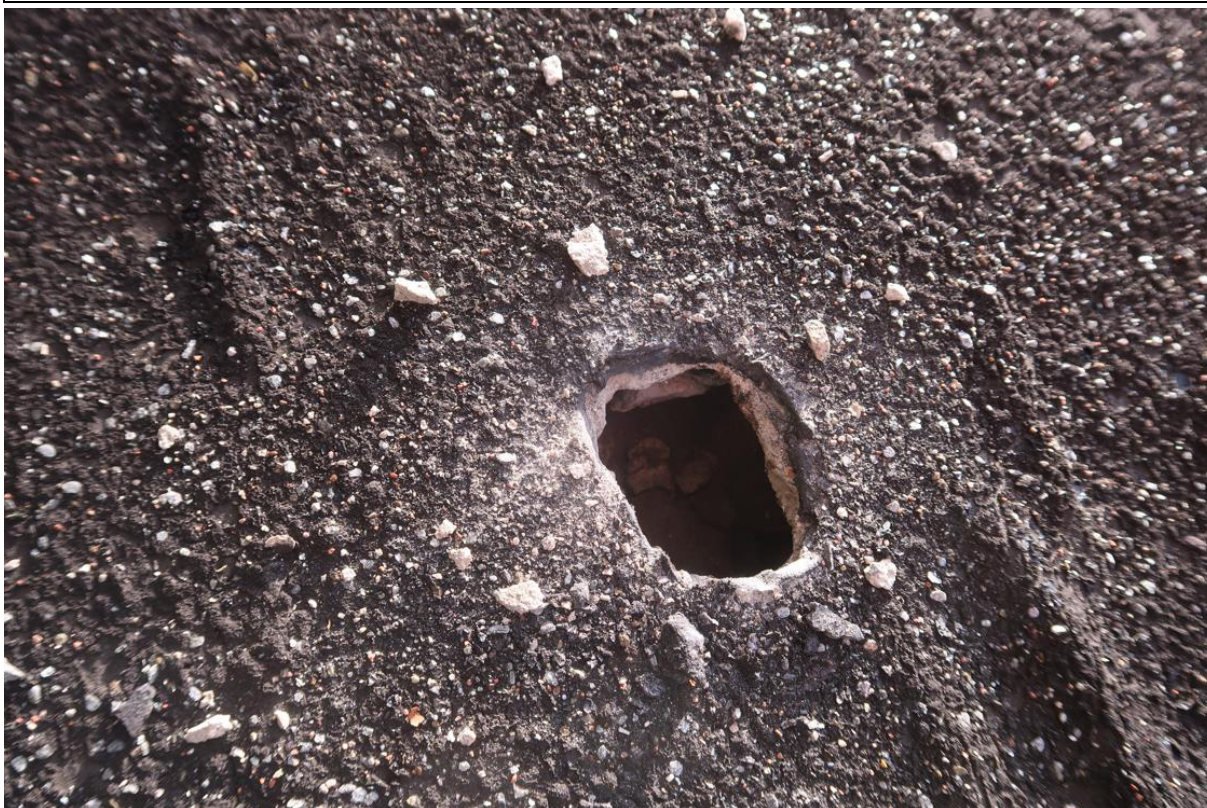
Fot. 26. Odkrywka 0.9 wierzchnich warstw stropodachu. Stwierdzono pokrycie z papy wykonane na wylewce cementowej gr. 3÷4cm. Pod wylewką stwierdzono występowanie warstwy spadkowej z polepy gruzowej o gr. ~27cm w miejscu odkrywki.

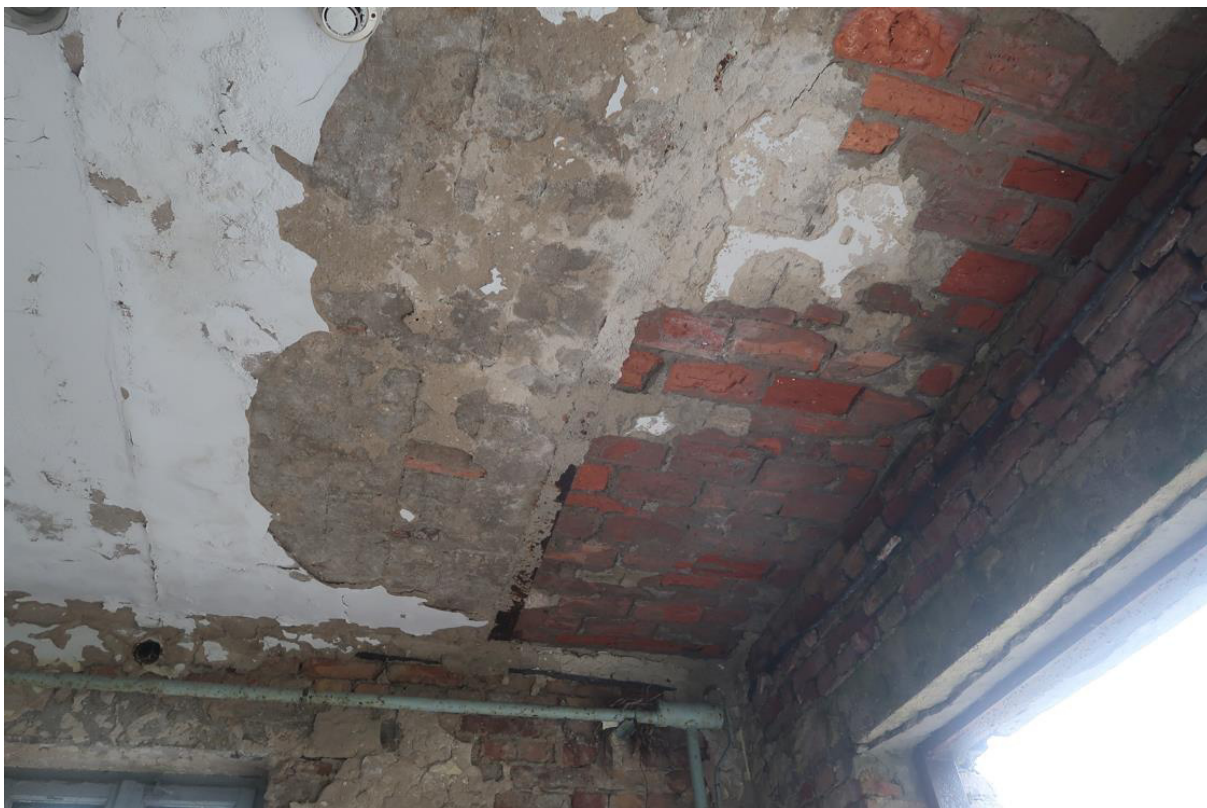
Fot. 27. Odparzony tynk na suficie. Widoczna płyta stropu Kleina oraz belka stalowa, powierzchniowo skorodowana.

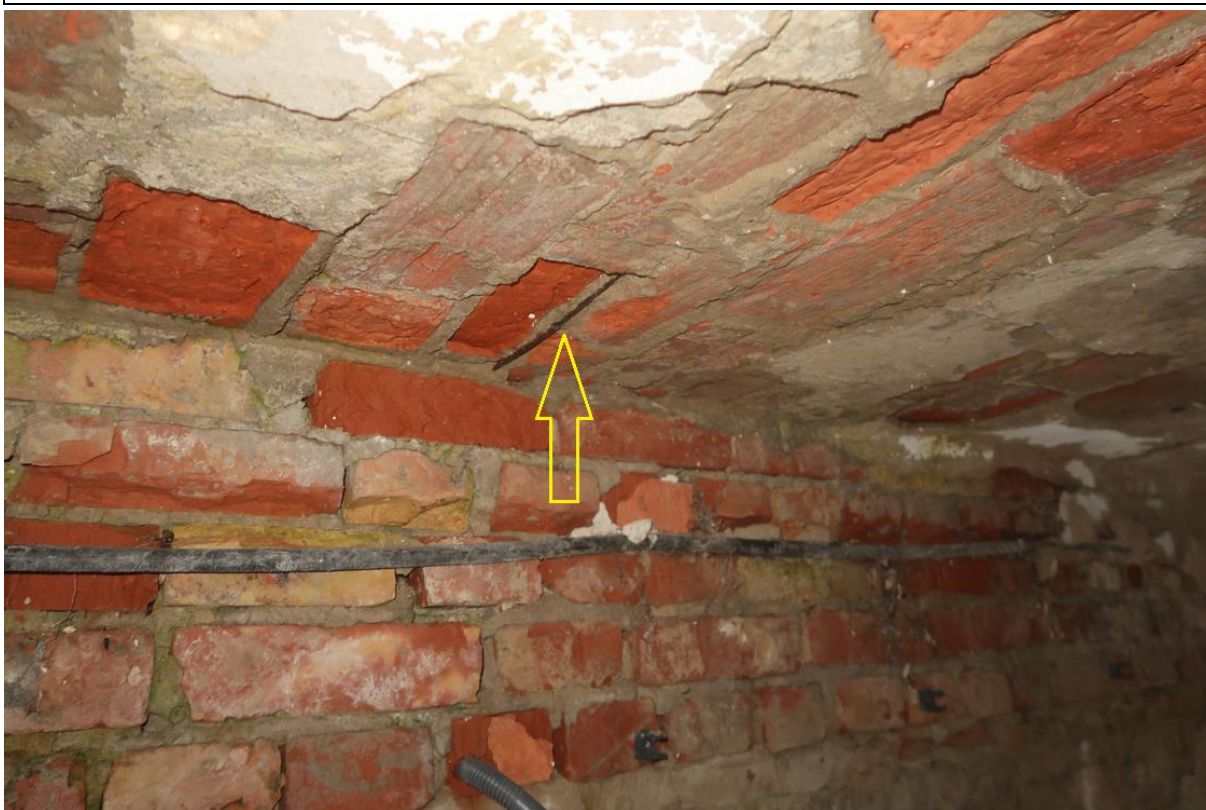
Fot. 28. Odparzony tynk na suficie. Widoczna lokalna erozja cegieł w płycie stropu Kleina i powierzchniowo skorodowany pręt zbrojeniowy płyty.
