BUDYNEK REMIZY
ZLOKALIZOWANY PRZY UL. UROCZA 1
05-552 WARSZAWIANKA,
DZ. NR 5/3 OBR. 0027

EKSPERTYZA KONSTRUKCYJNA
OBIEKTÓW ZLOKALIZOWANYCH NA TERENIE
NADLEŚNICTWA CHOJNÓW, W MIEJSCOWOŚCI
WARSZAWIANKA

Warszawa, listopad 2023 r.

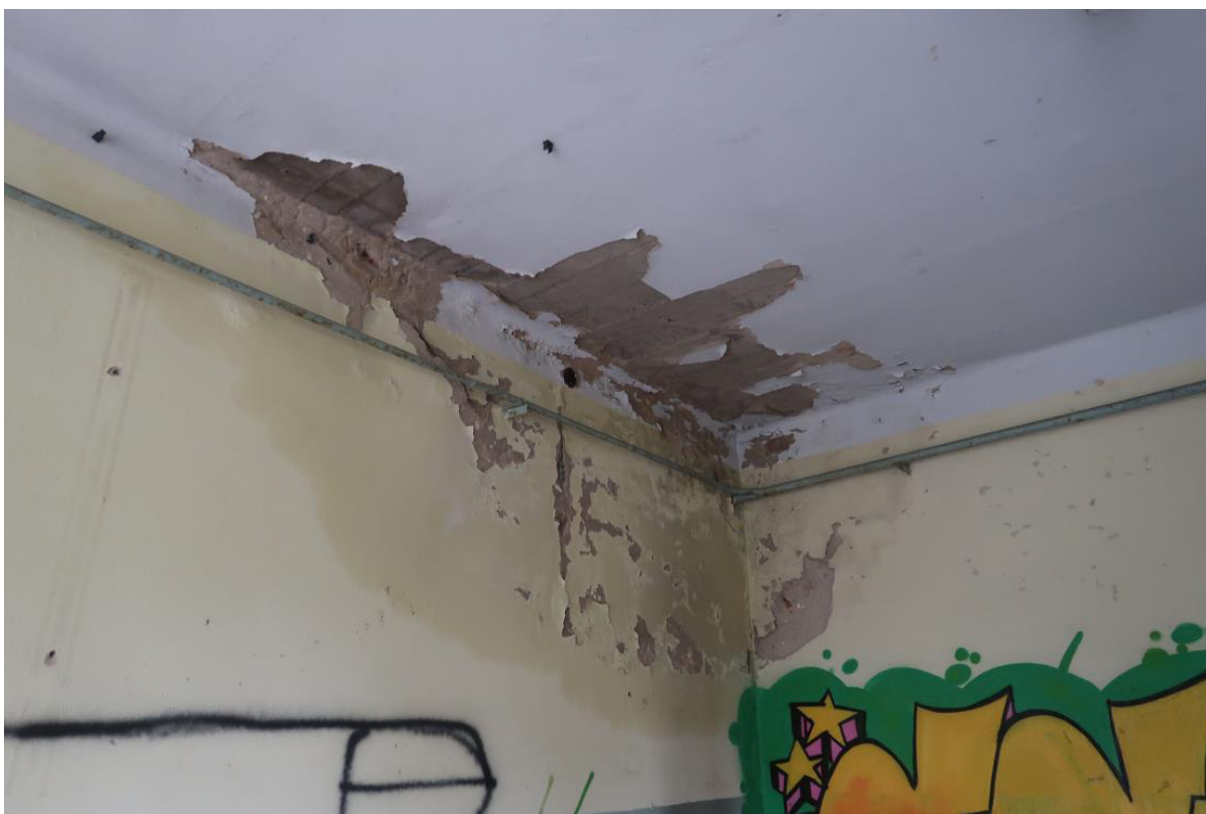
Fot. 29. Zacieki na suficie i na ścianach. Widoczne odparzenie powłoki malarskiej.

Nieszczelność w pokryciu stropodachu z papy spowodowana jest zużyciem wierzchniej warstwy krycia. Porastająca roślinność również przyczyniła się mechanicznej degradacji pokrycia. Migrująca woda opadowa przedostaje się przez warstwy stropodachu do wnętrza budynku i powoduje zawilgacanie ceglanych płyt stropu Kleina.

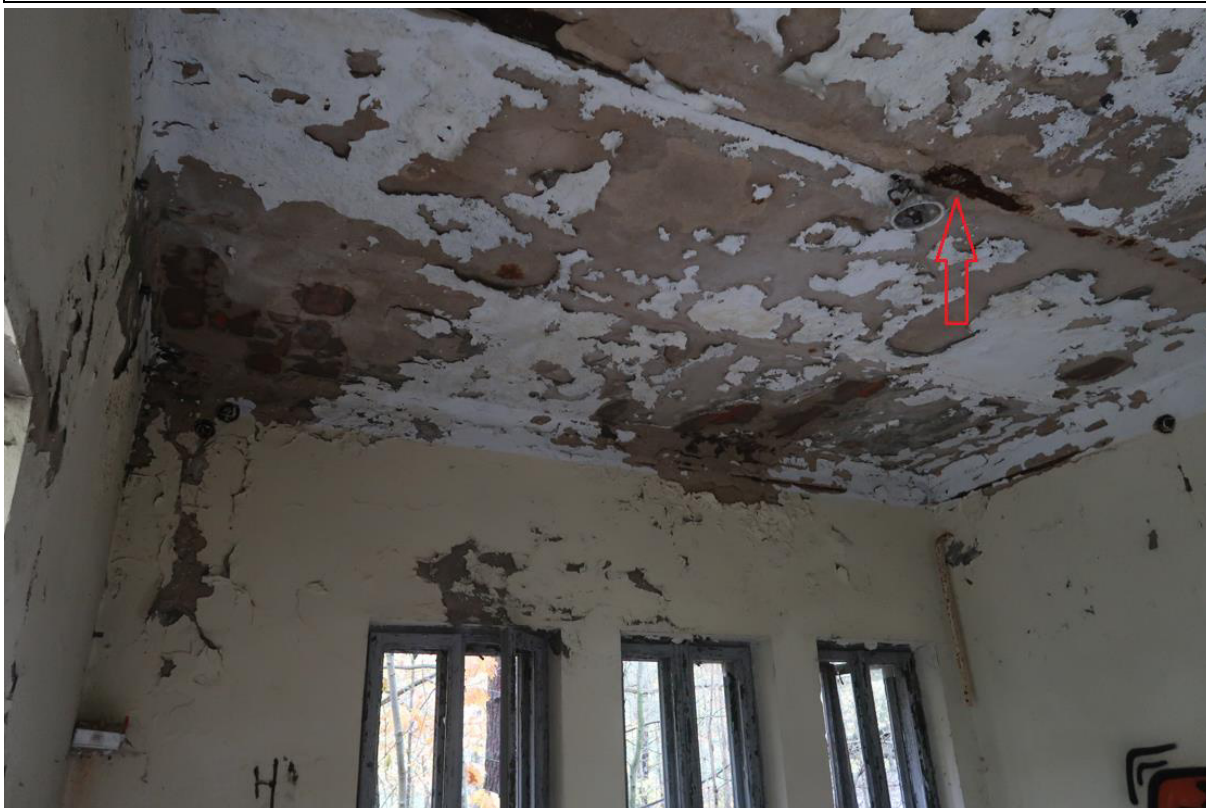
Fot. 30. Zaciekach na suficie i na ścianach. Widoczne odparzenie powłoki malarskiej oraz tynku, a także korozja powierzchniowa belki stropowej.

- d) Zmargloną i zerodowaną cegłę w ścianach i gzymsie należy wymienić na nową. Należy uzupełnić ubytki spoin w ścianach elewacyjnych.
- e) Odsłonięte skorodowane elementy stalowe (belki stropowe i nadproża) należy oczyścić z korozji i zabezpieczyć antykorozyjnie poprzez malowanie mineralną powłoką antykorozyjną. Dodatkowo należy zabezpieczyć je ppoż.

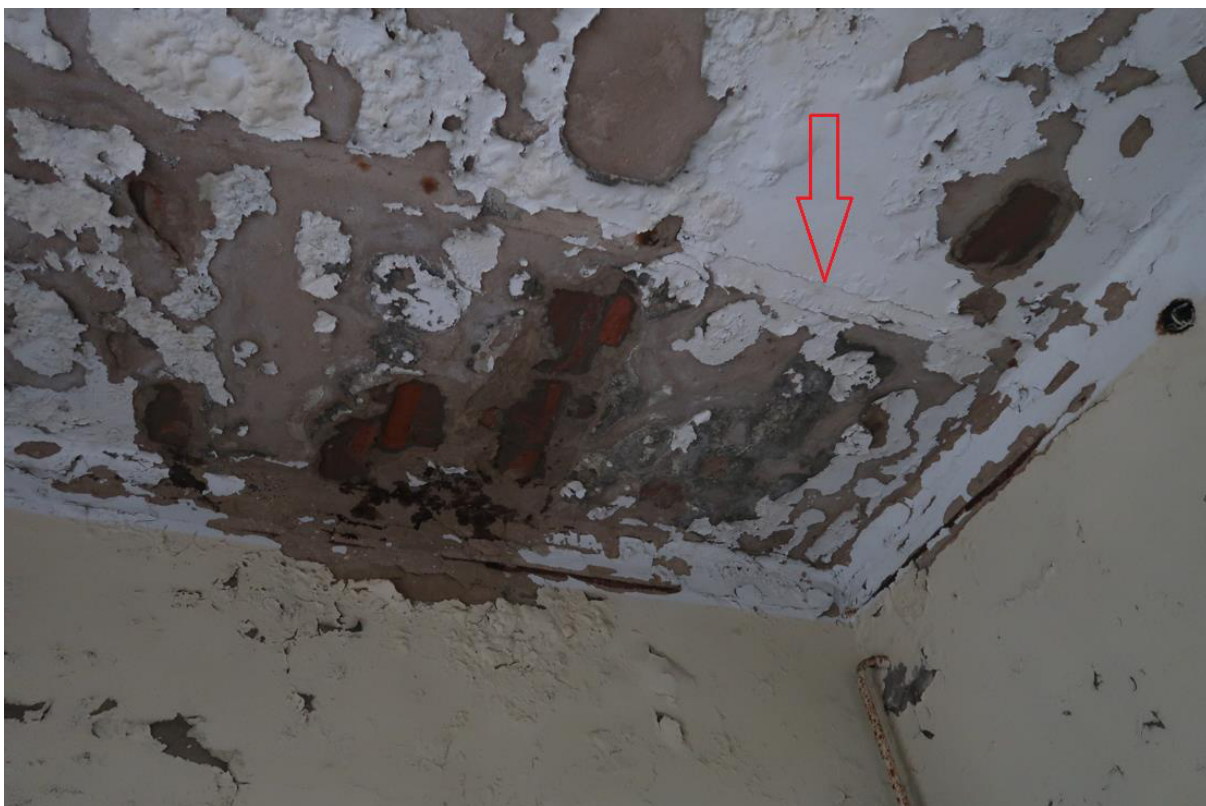
Fot. 31. Zacieki na suficie i na ścianach. Widoczne odparzenie powłoki malarskiej oraz tynku, a także zarysowanie na suficie w miejscu występowania belki stropowej.

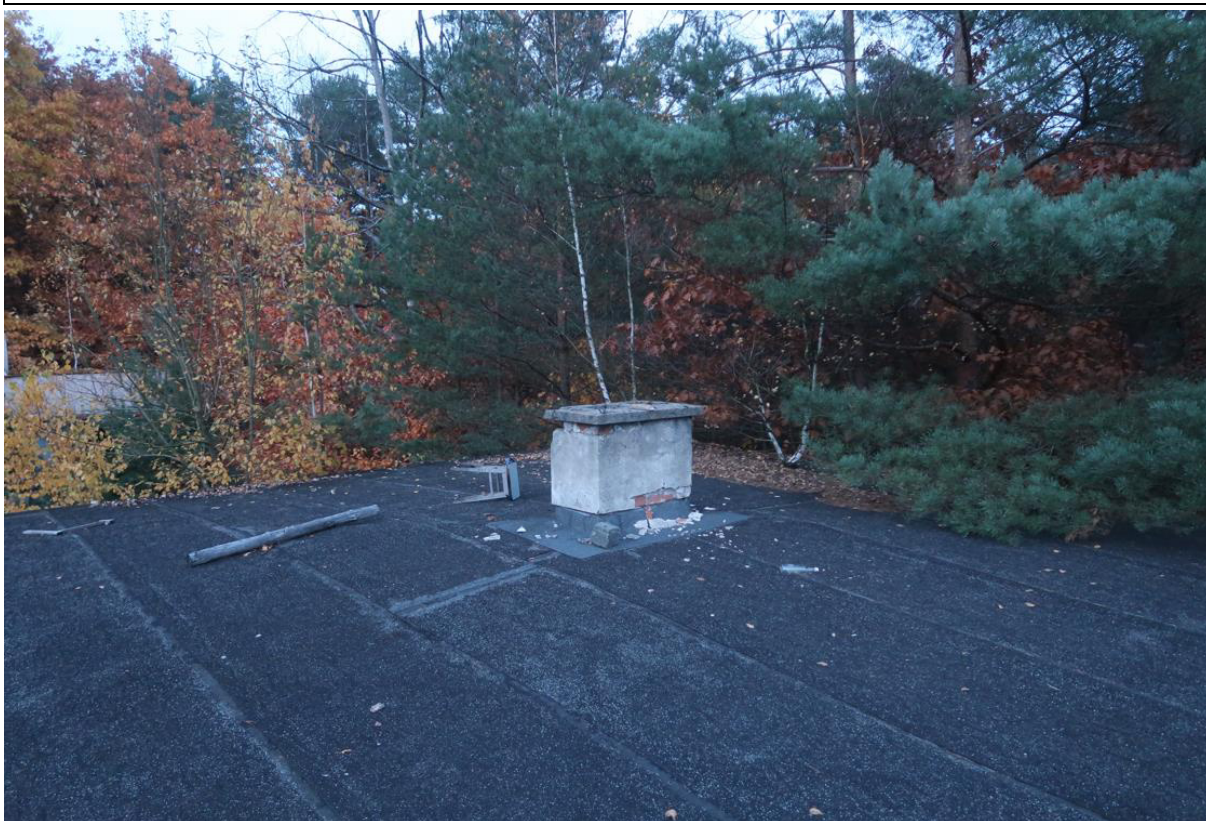
Fot. 32. Wierzch stropodachu pokryty papą. Widoczne zalegające śmieci oraz fragmenty tynku i cegły z zerodowanego komina.

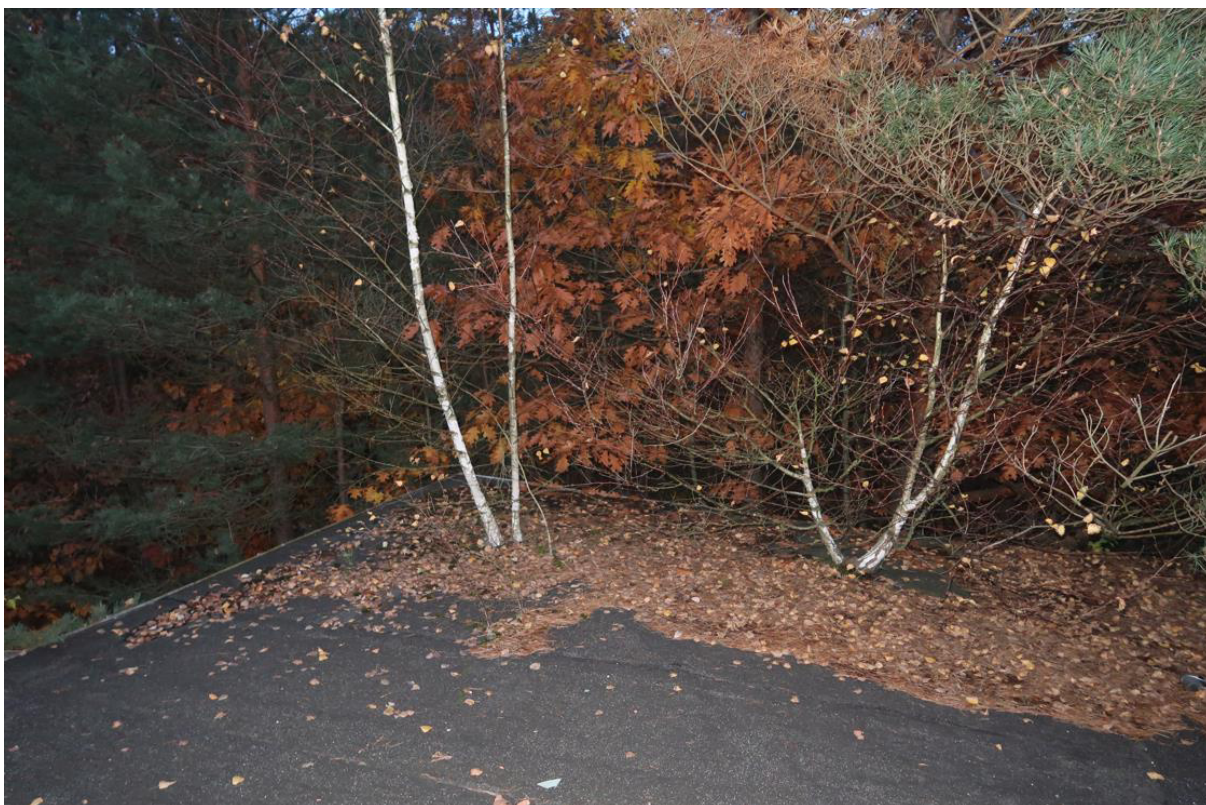
Fot. 33. Porastająca roślinność na stropodachu.

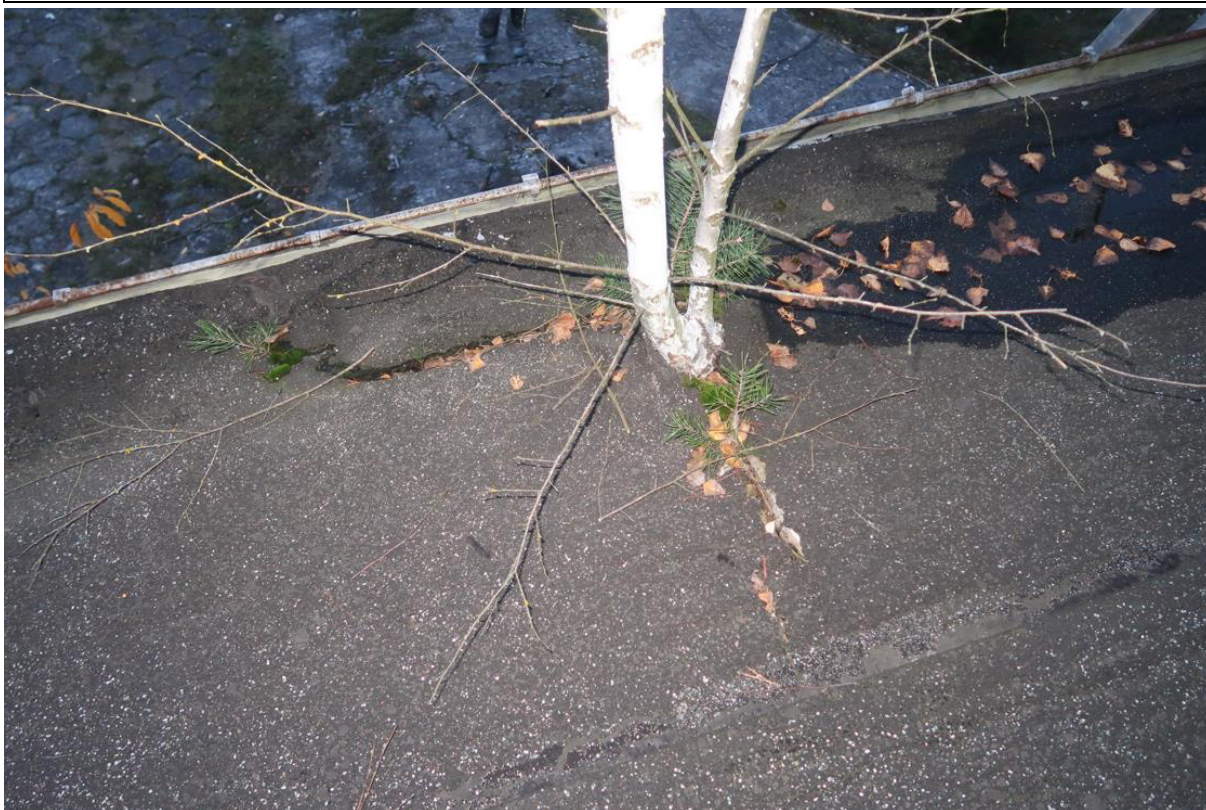
Fot. 34. Porastająca roślinność na stropodachu i popękane porycie z papy.

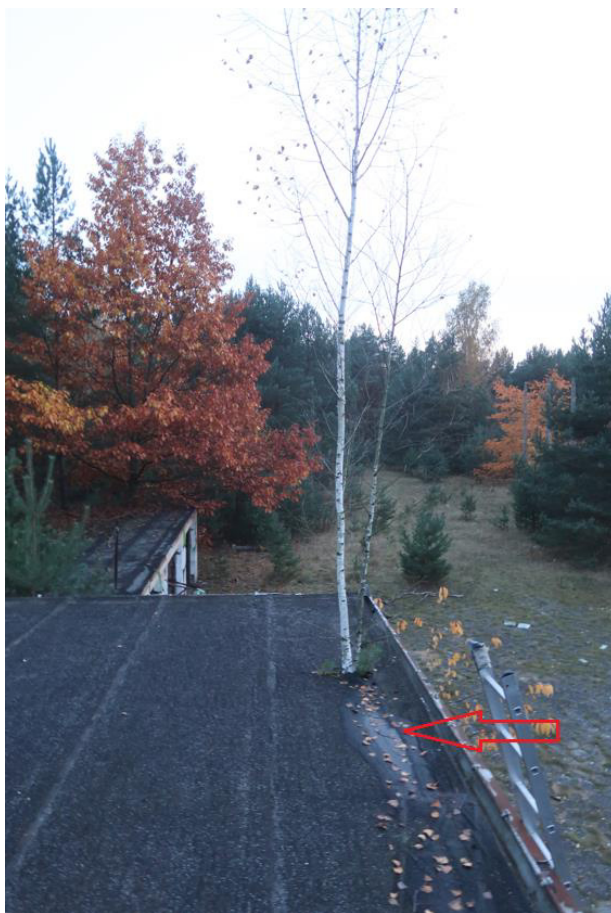
Fot. 35. Porastająca roślinność i zalegająca woda opadowa na stropodachu.

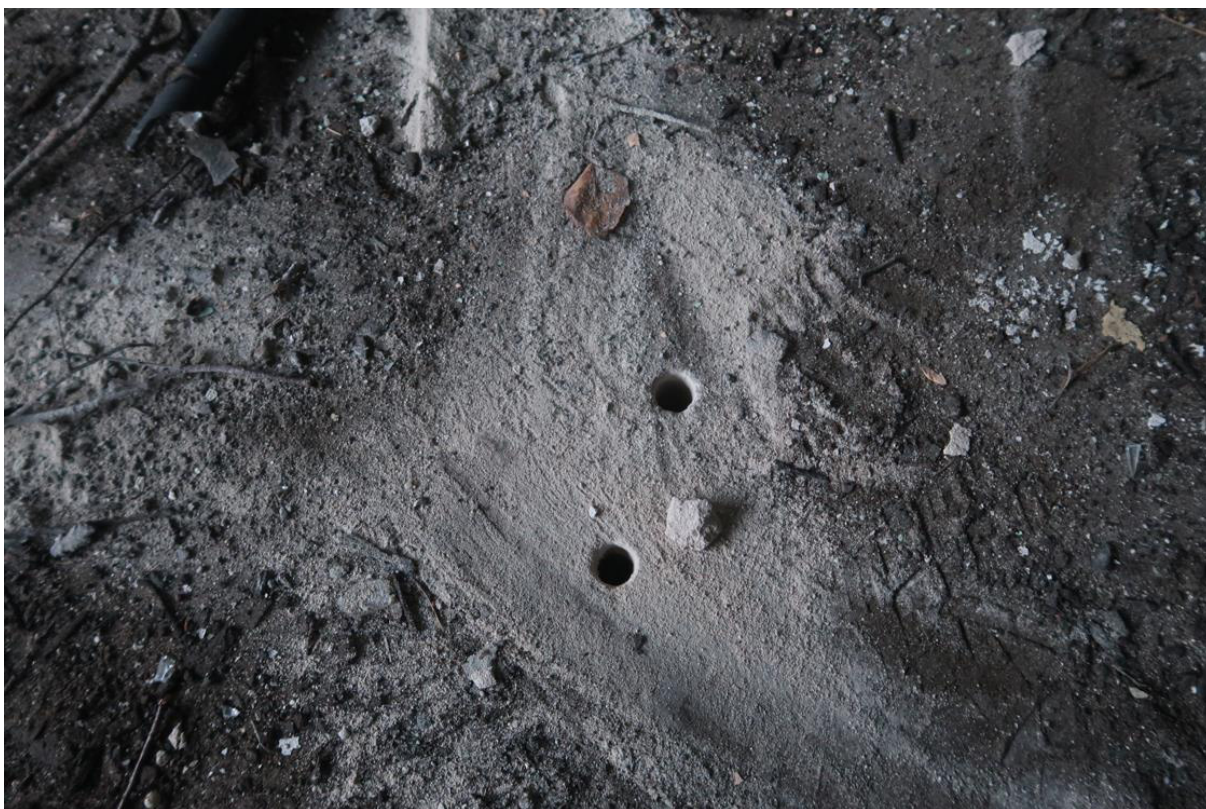
Fot. 36. Odkrywka O.3 posadzki. Stwierdzono płytę betonową gr. 15-18cm, o zróżnicowanej wytrzymałości.

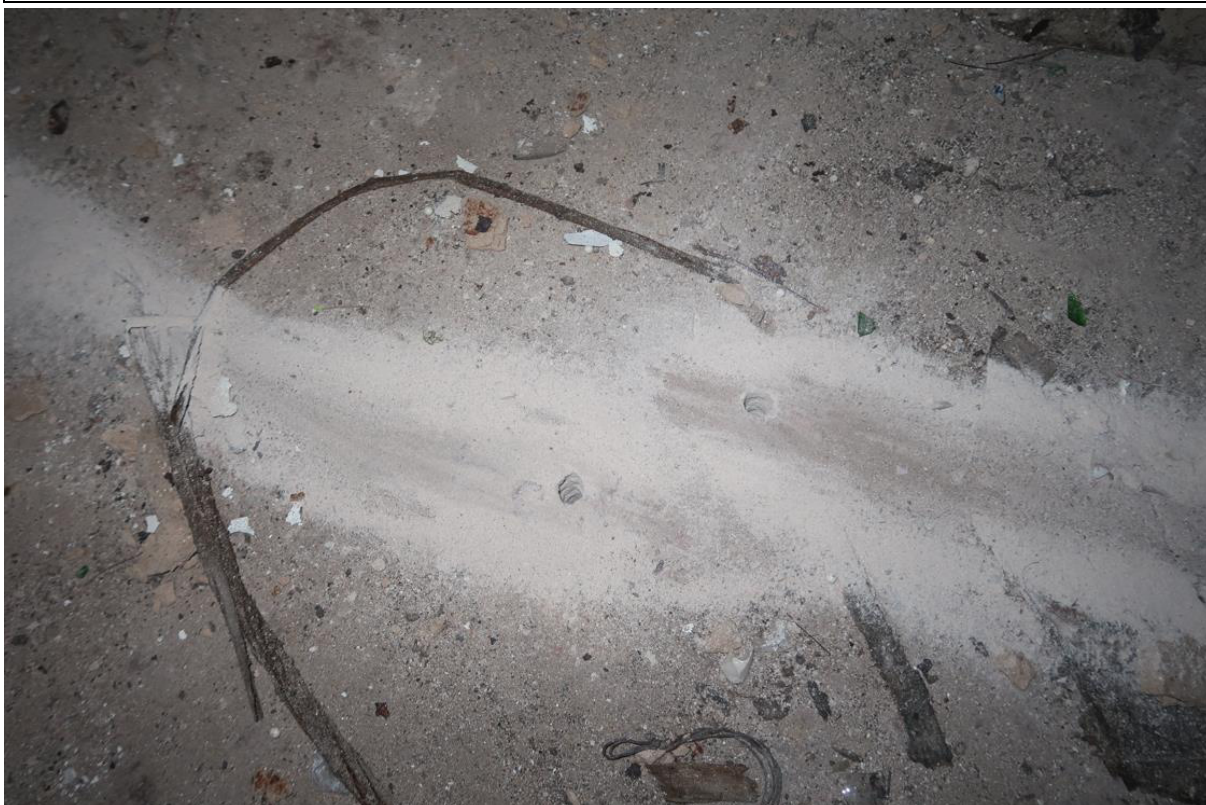
Fot. 37. Odkrywka O.8 posadzki. Stwierdzono płytę betonową gr. ~20cm.

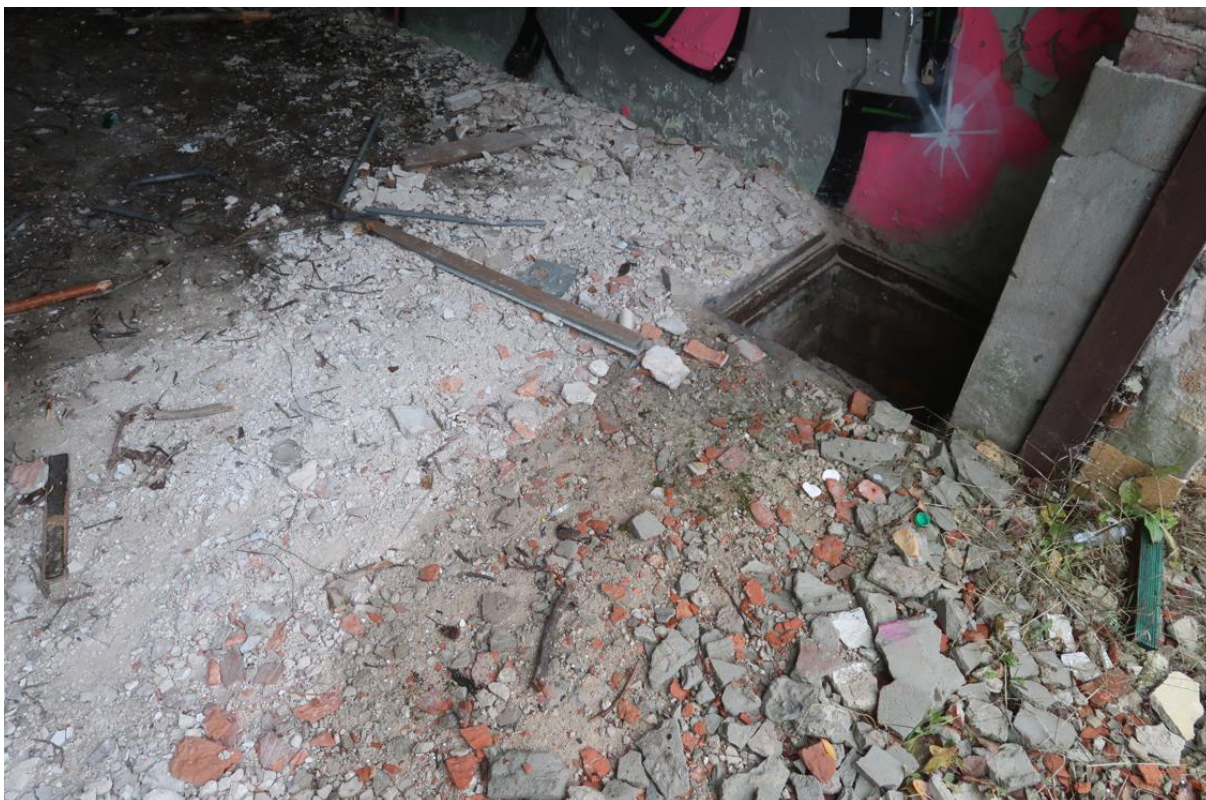
Fot. 38. Zagruzowana posadzka betonowa i widoczny kanał w narożu ścian.

Zalegające śmieci na posadzce betonowej magazynują wodę i długotrwale zawilgacają posadzkę betonową oraz dolne partie ścian.

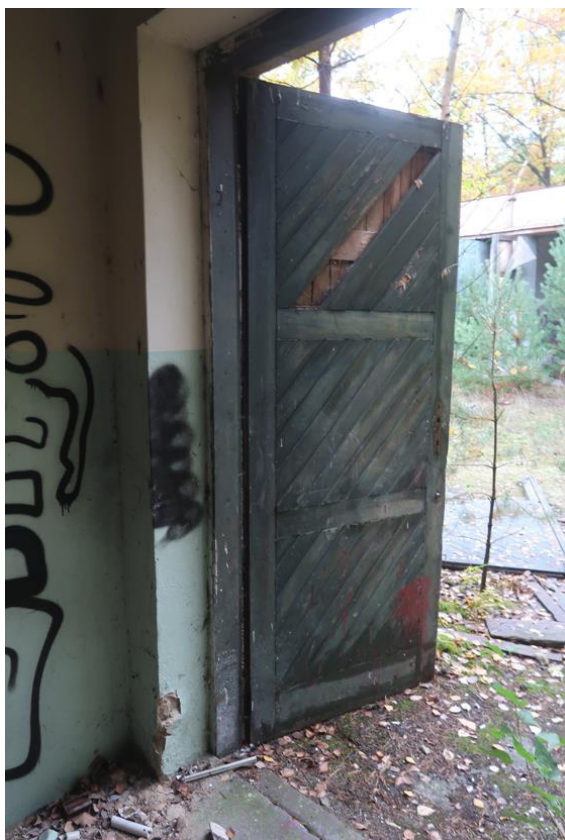
Fot. 39. Uszkodzone i zużyte drewniane drzwi garażowe.

Brak szklenia w oknach oraz uszkodzona / zdemontowana stolarka drzwiowa doprowadziło do wnikanania wody opadowej do wnętrza budynku, powodując zawilgocenie ścian i posadzki. Uszkodzenia stolarki okiennej i drzwiowej spowodowane są działaniem osób trzecich i wandalizmem.

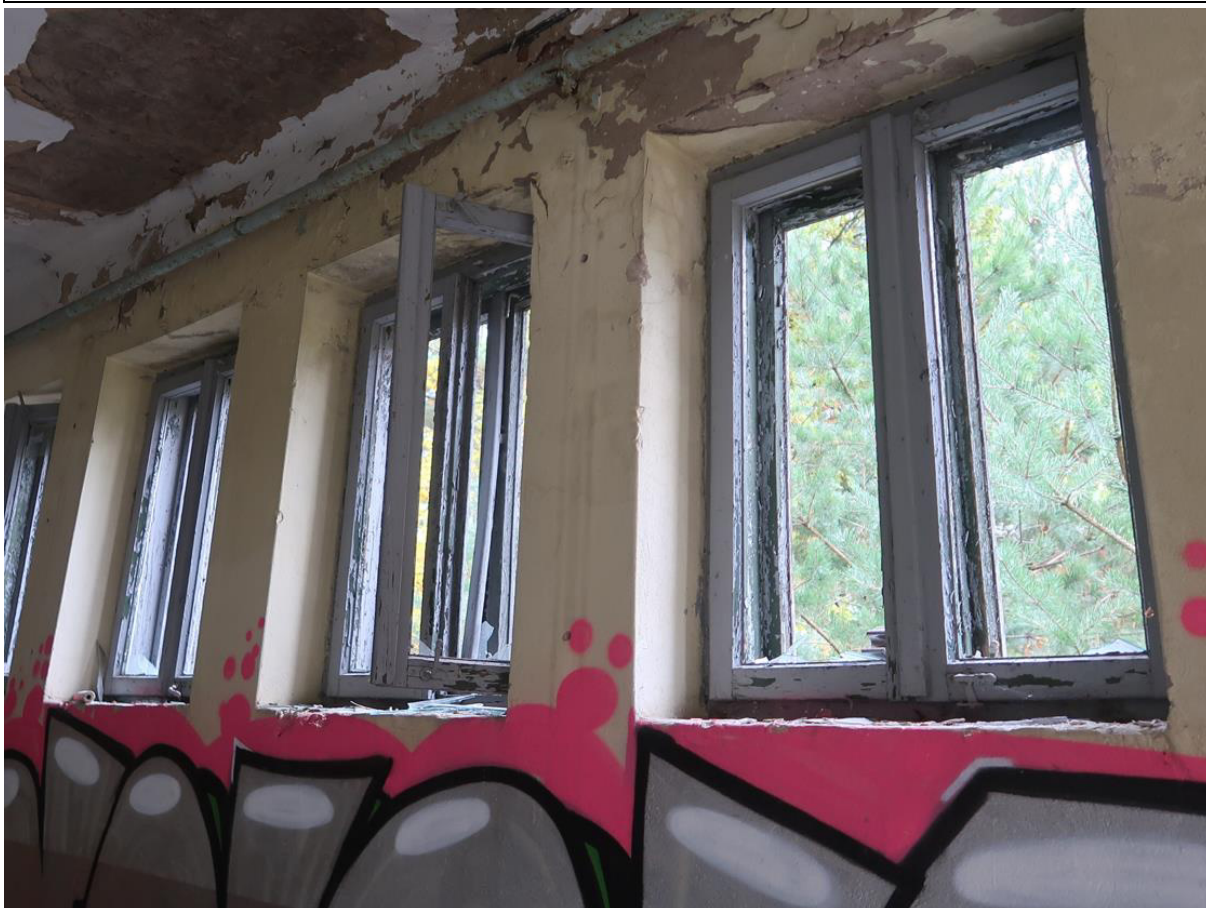
Fot. 40. Zużyta drewniana stolarka okienna typu skrzynkowego. Większość szyb jest wybitych.

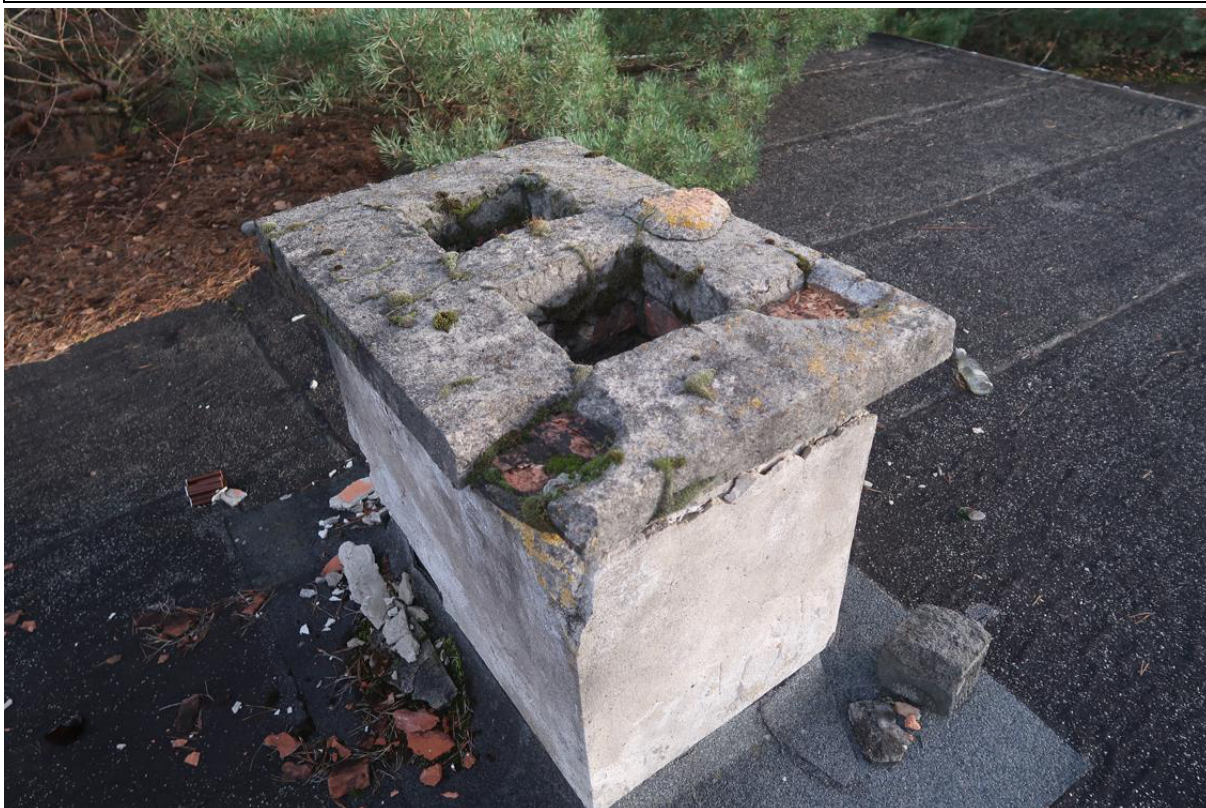
Ogólnie stan techniczny komina określono jako **zły**.

Fot. 41. Erozja czapy kominowej. Widoczne ubytki tynku z komina leżące na pokryciu dachowym.

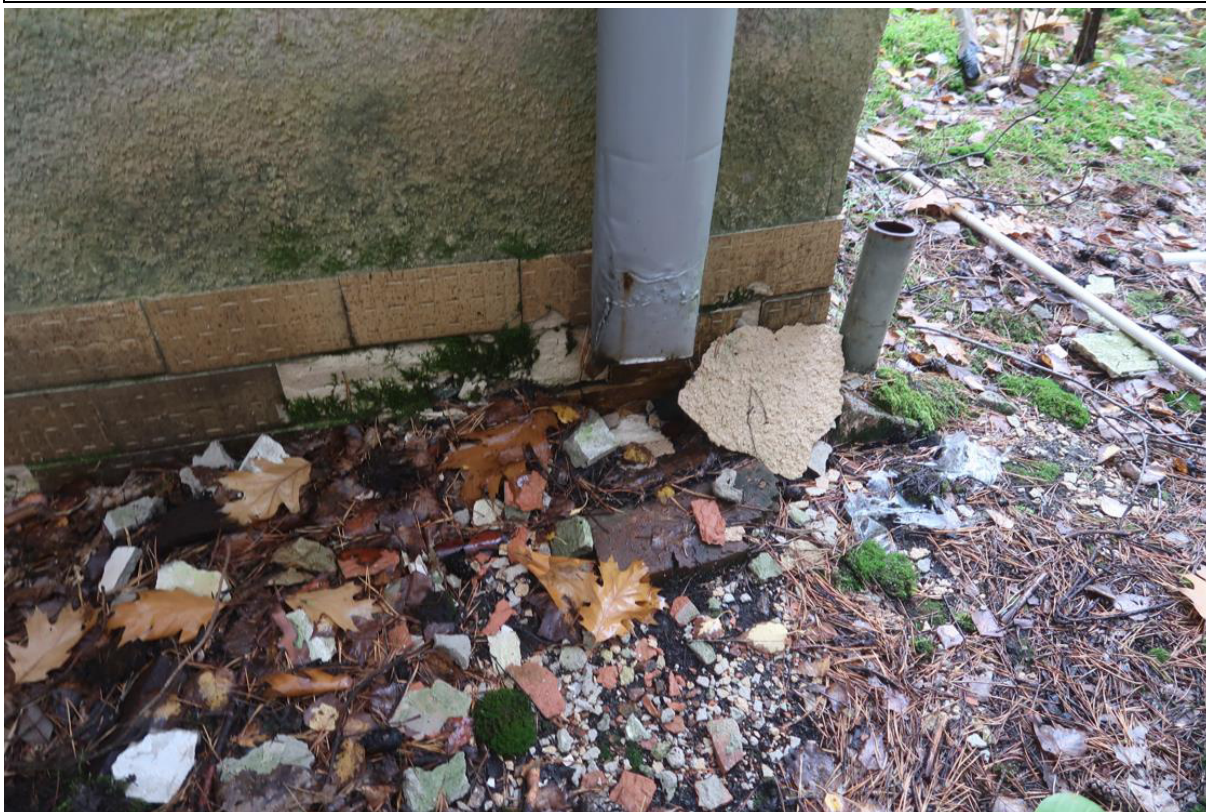
Fot. 42. Brak wylewki systemu odprowadzania wody opadowej.

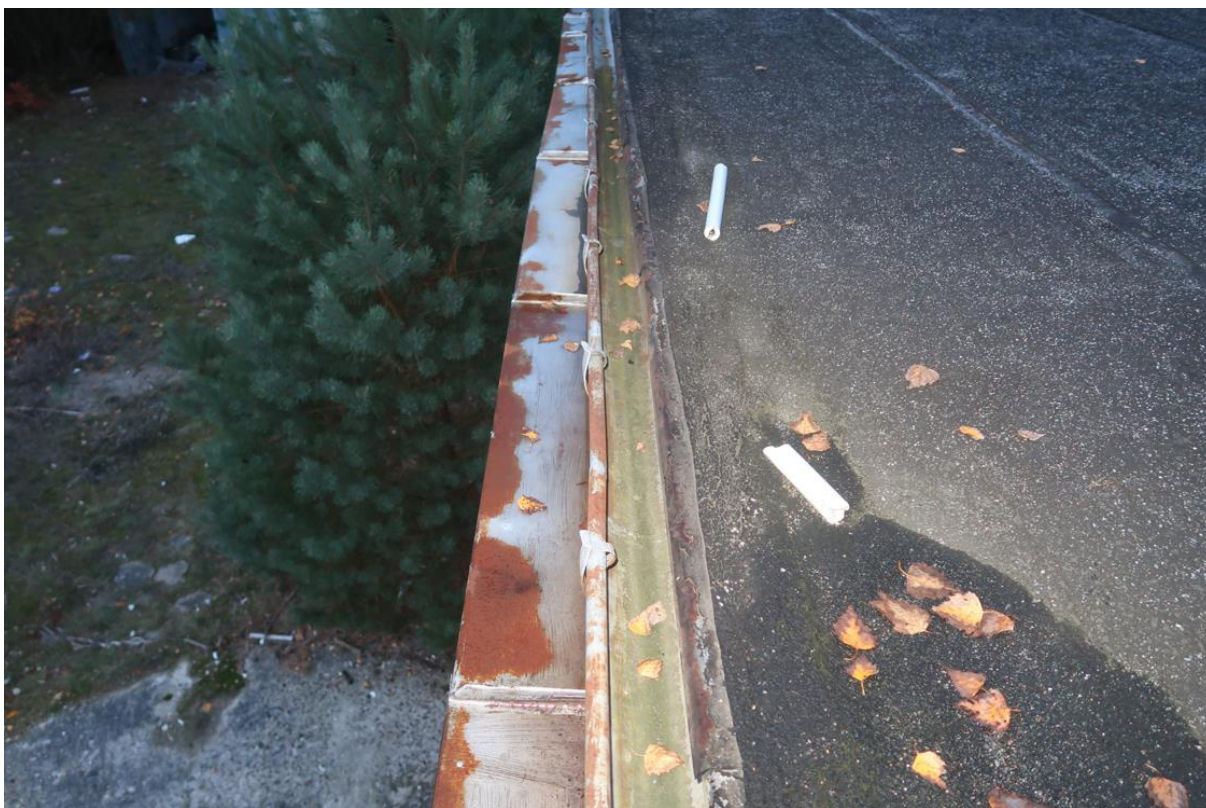
Fot. 43. Korozja obróbki blacharskiej gzymsu.

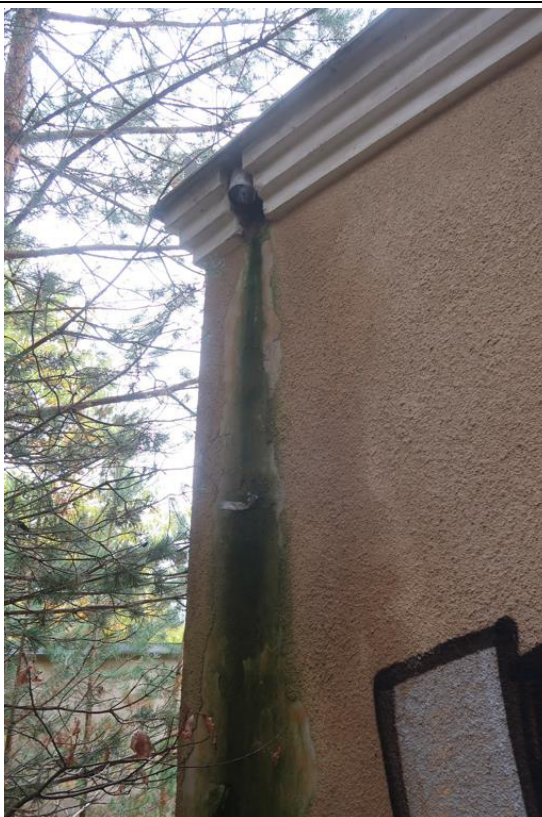
Fot. 44. Zdemontowana rura spustowa z elewacji budynku.
