**Ekspertyza wiaduktu WD-254  
nad autostradą A1  
(km 305+443, m. Natolin)**

**Raport serii SPR nr 59/2024**

**Opracowanie ekspertyzy wiaduktu WD-254 nad autostradą A1 (km 305+443) w m. Natolin.**

Oddział Generalnej Dyrekcji Dróg Krajowych i Autostrad w Łodzi, ul. Irysowa 2, 91-857 Łódź.

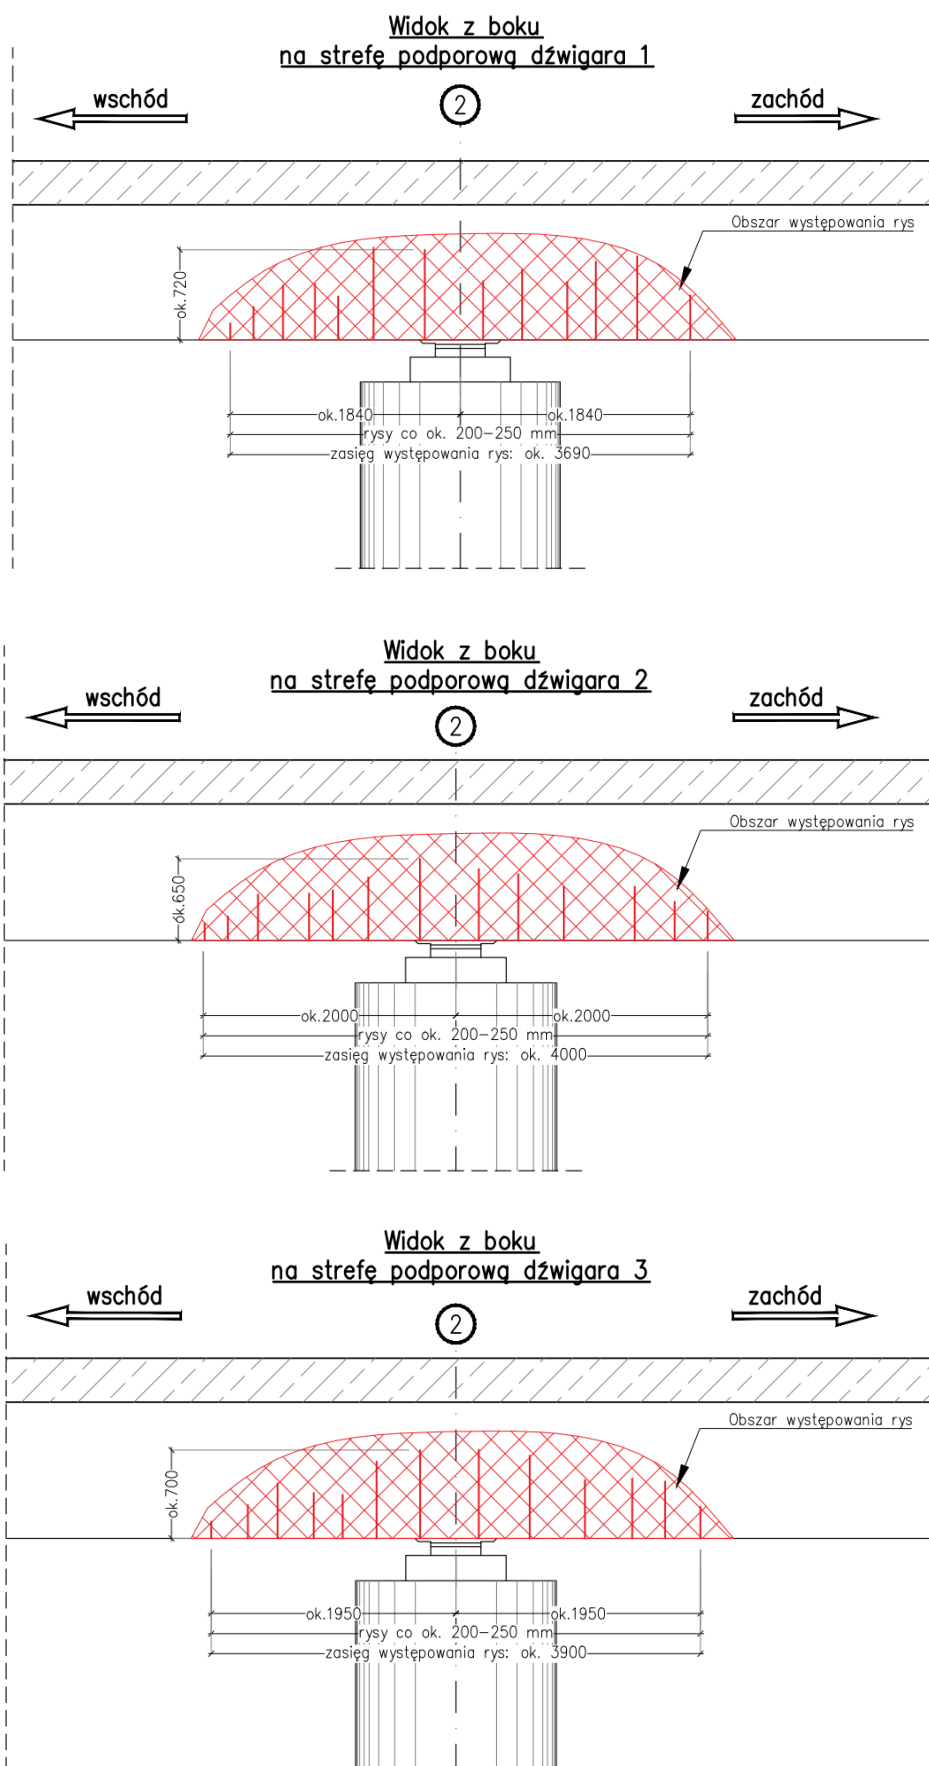
Zarysowania widoczne na ścianach bocznych dźwigarów mają kierunek generalnie pionowy i sięgają do wysokości około 80 cm od dolnej powierzchni dźwigarów głównych. Natomiast zarysowania widoczne na spodzie dźwigarów są prostopadłe do ich osi podłużnej. Są to rysy o charakterze przeciążeniowym wywołane zginaniem. Maksymalna rozwartość zarysowań na powierzchni bocznej dźwigarów wynosi około 0,3-0,4 mm, a na spodzie dźwigarów około 0,5-0,6 mm.

Ogólny schemat zarysowań dźwigarów pokazano na rys. 3.4. Układ zarysowań pokazany na rys. 3.4 ma charakter poglądowy. Szczegółowy charakter uszkodzeń zobrazowano na fotografiach zamieszczonych w dalszej części niniejszego rozdziału:

Rys. 3.4. Lokalizacja i układ zarysowań dźwigarów w strefie nad filarem (podporą nr 2)

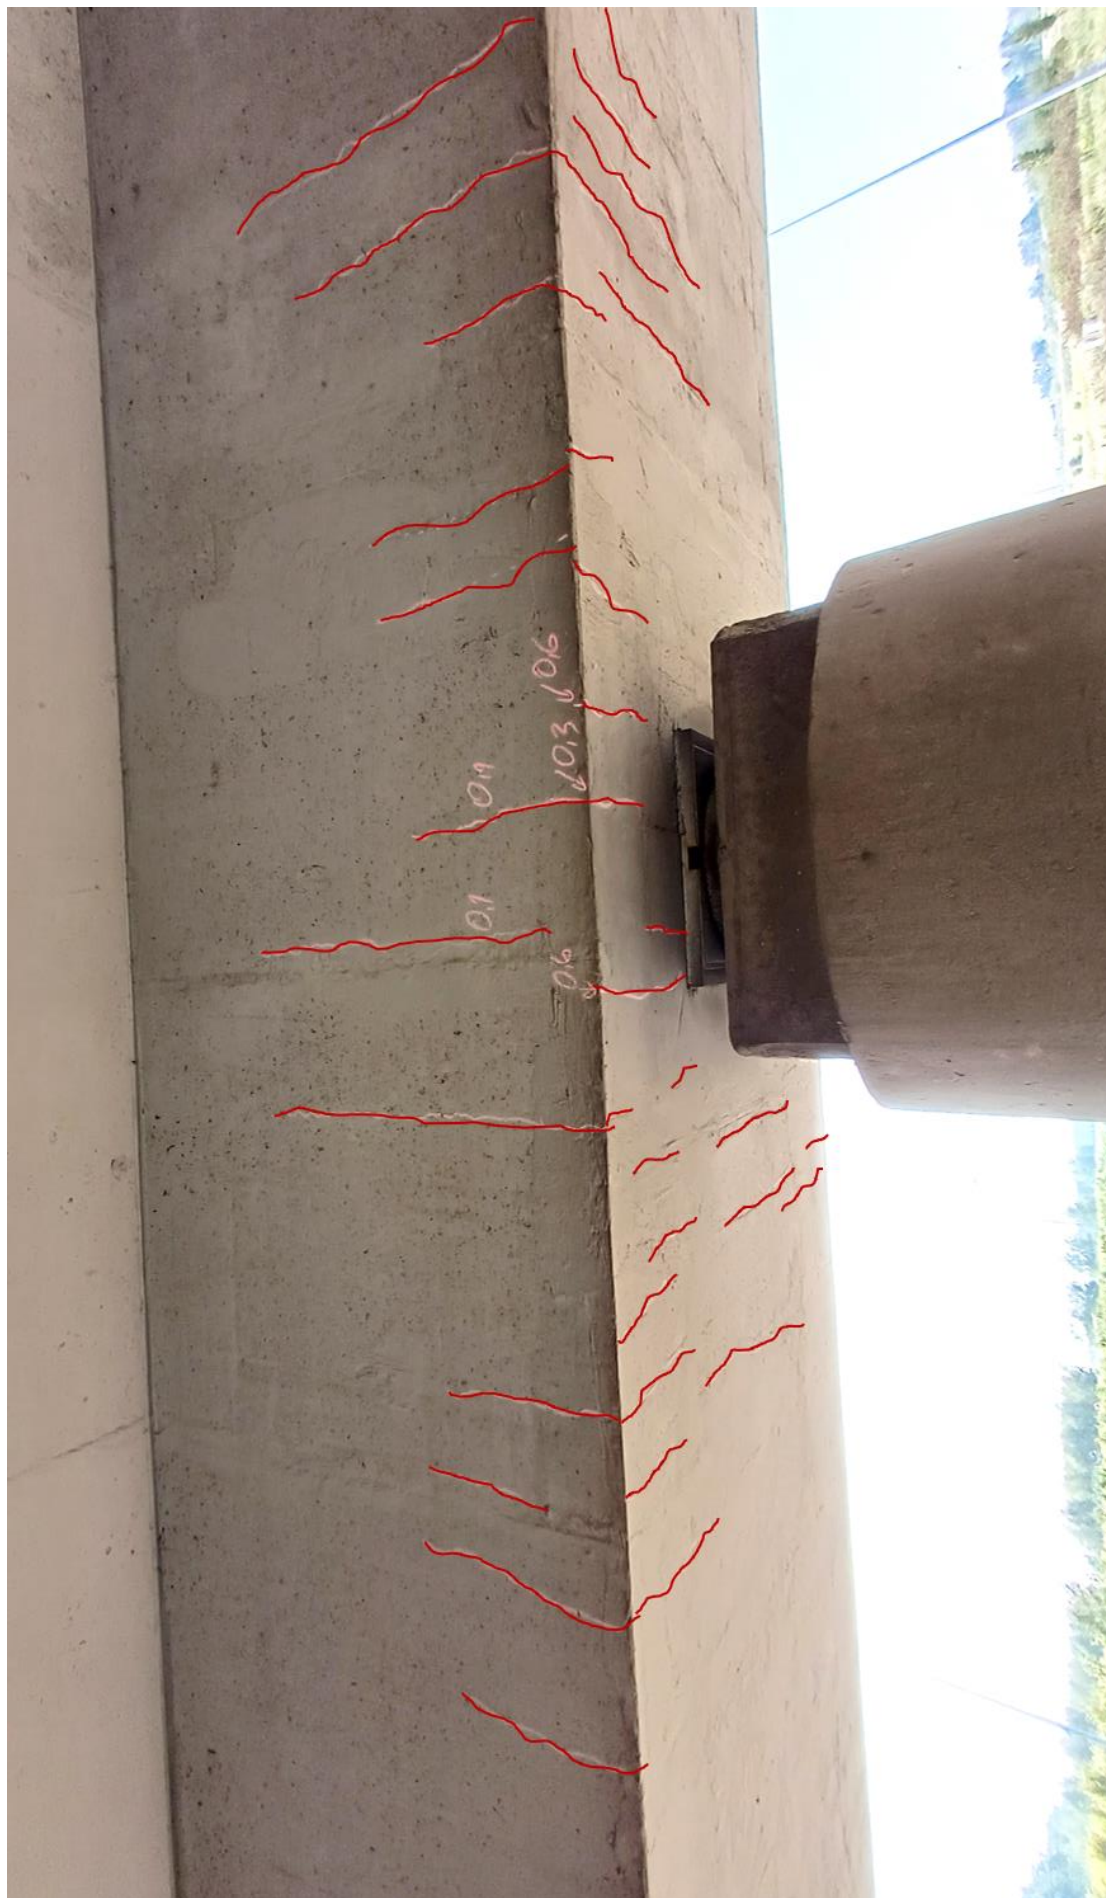
- Wybrane zarysowania dźwigara głównego nr 1 (zewnętrznego od strony południowej) przedstawiono na rys. 3.5, rys. 3.8, rys. 3.9.
- Wybrane zarysowania dźwigara głównego nr 2 (wewnętrznego) przedstawiono na rys. 3.6, rys. 3.10, rys. 3.11.
- Wybrane zarysowania dźwigara głównego nr 3 (zewnętrznego od strony północnej) przedstawiono na rys. 3.7, rys. 3.12, rys. 3.13.

Rys. 3.5. Lokalizacja i przebieg zarysowań – **dźwigar nr 1** (południowy), widok od strony północnej

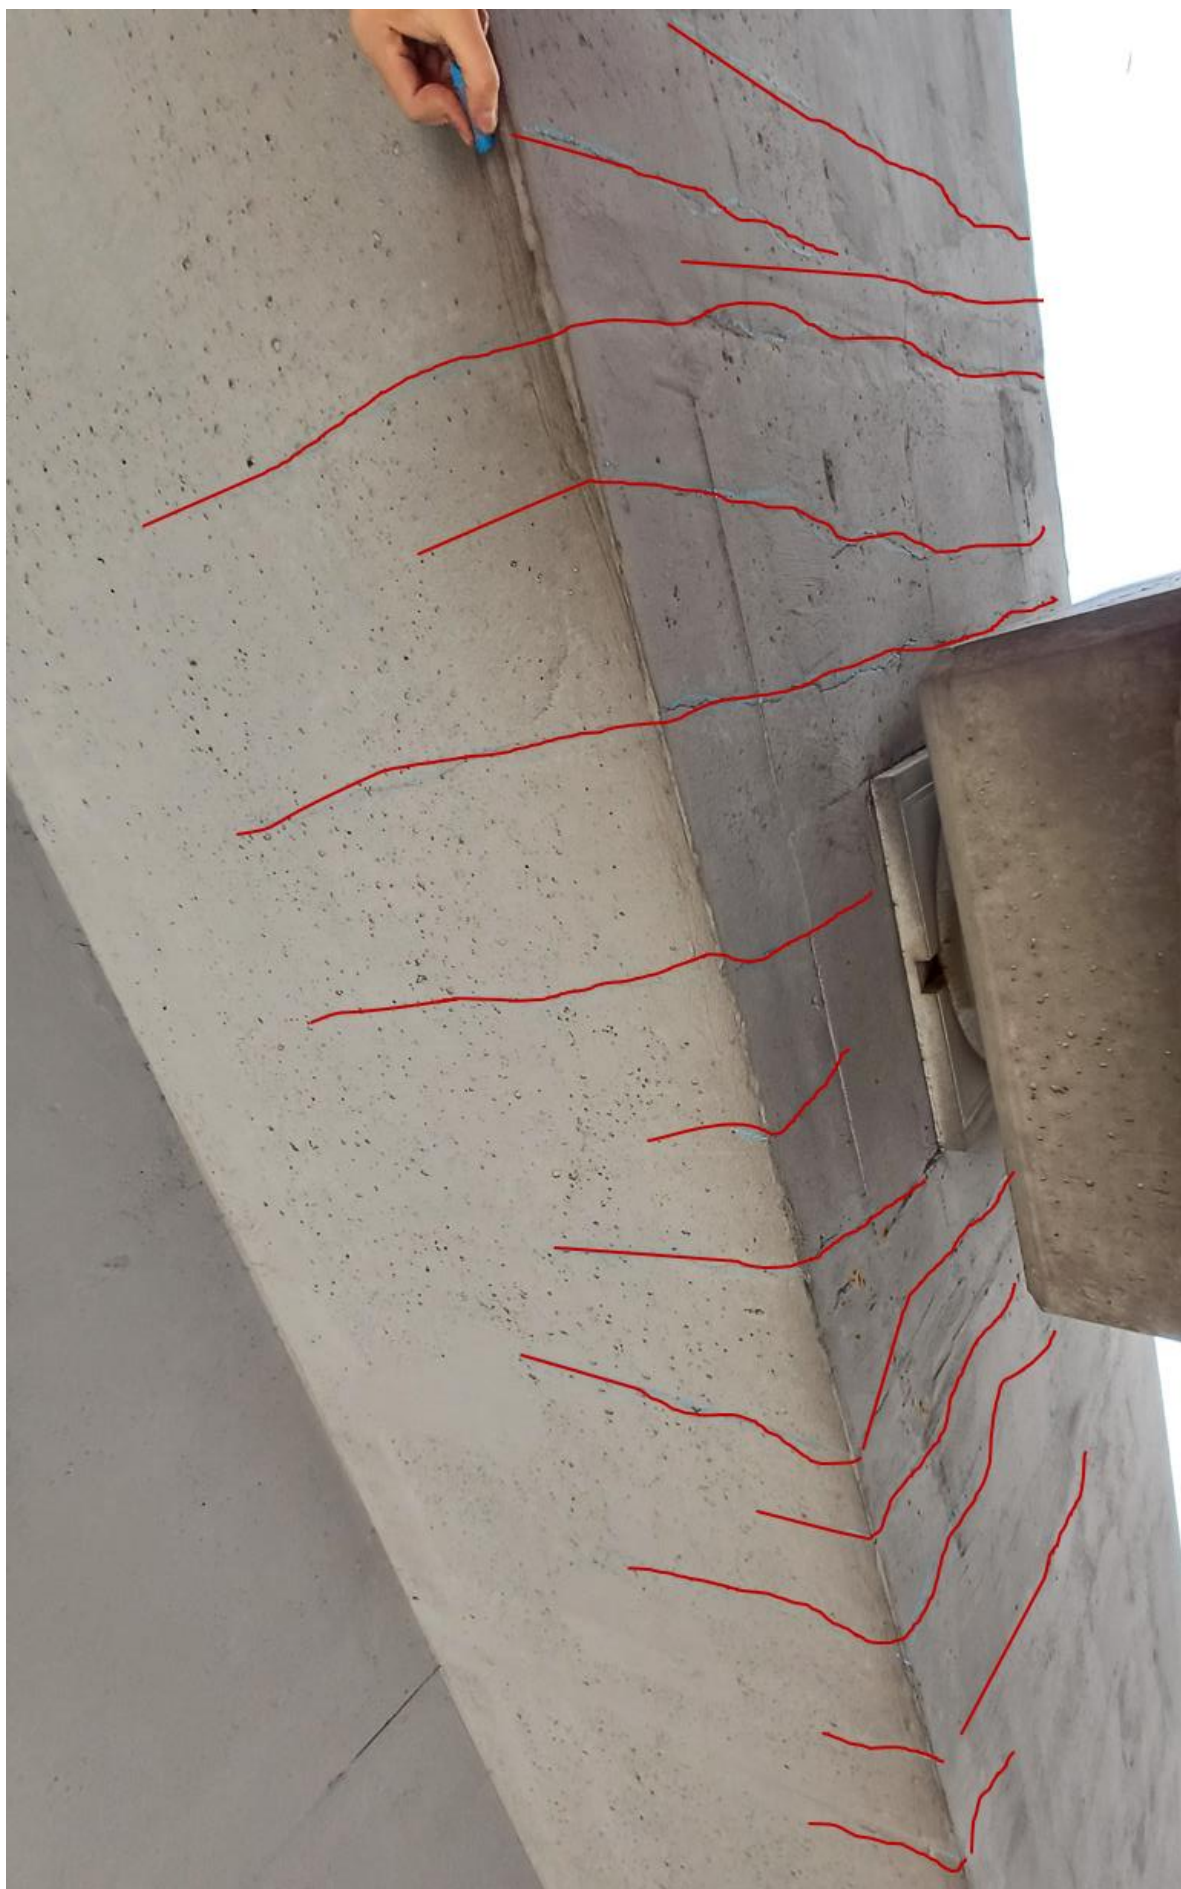
Rys. 3.7. Lokalizacja i przebieg zarysowań – **dźwigar nr 3** (północny), widok od strony południowej

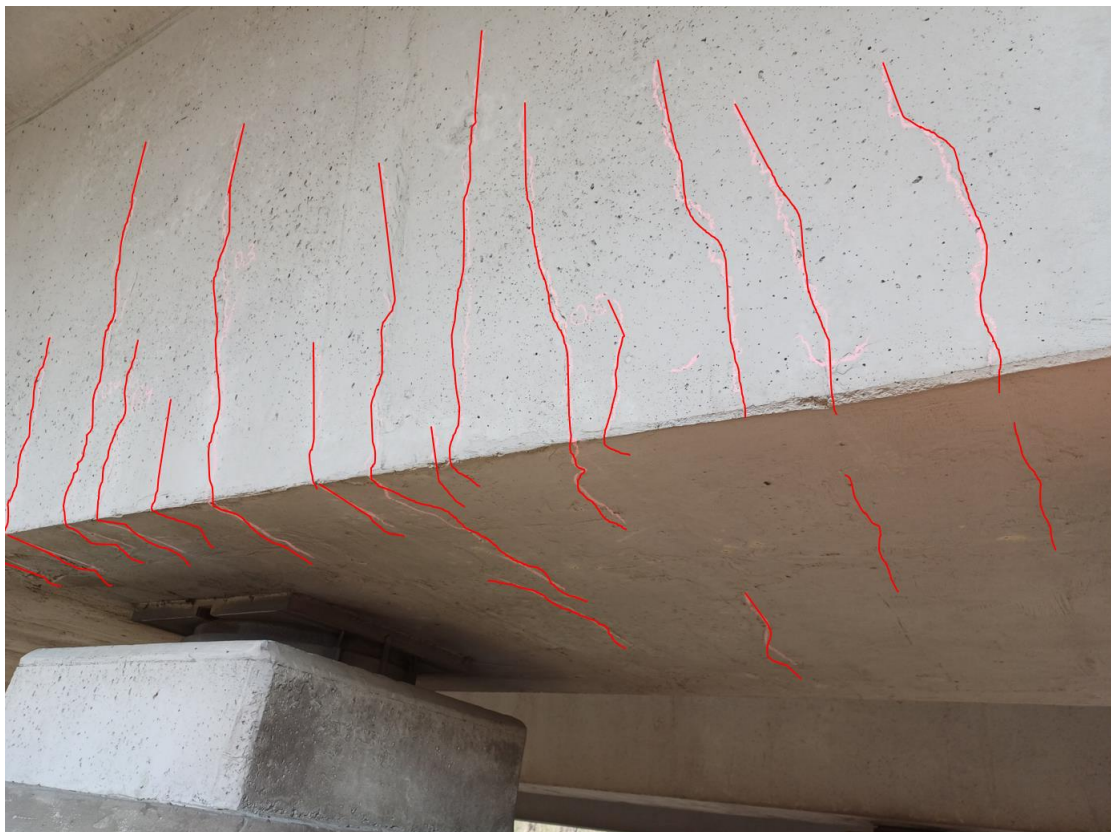
Rys. 3.8. Dźwigar nr 1 (południowy) – zarysowania betonu w pobliżu filara, strona południowo-wschodnia

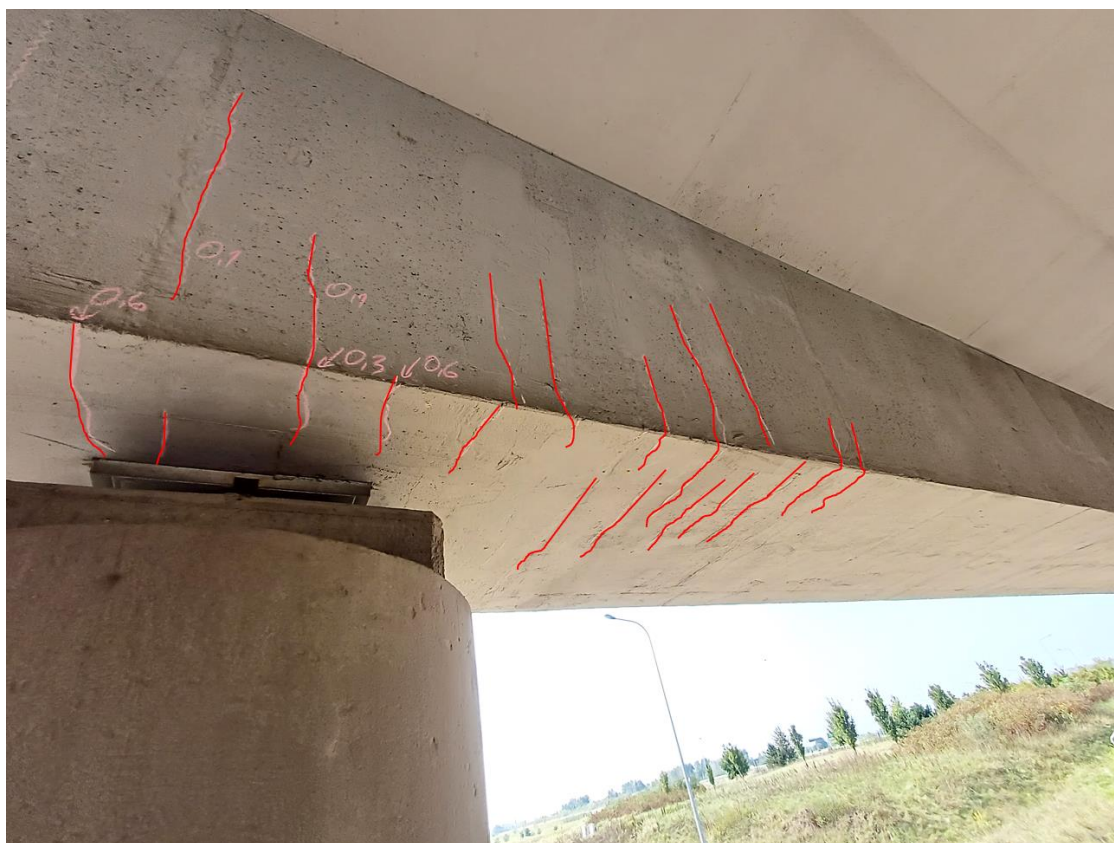
Rys. 3.9. Dźwigar **nr 1** (południowy) – zarysowania betonu w pobliżu filara, strona północno-zachodnia

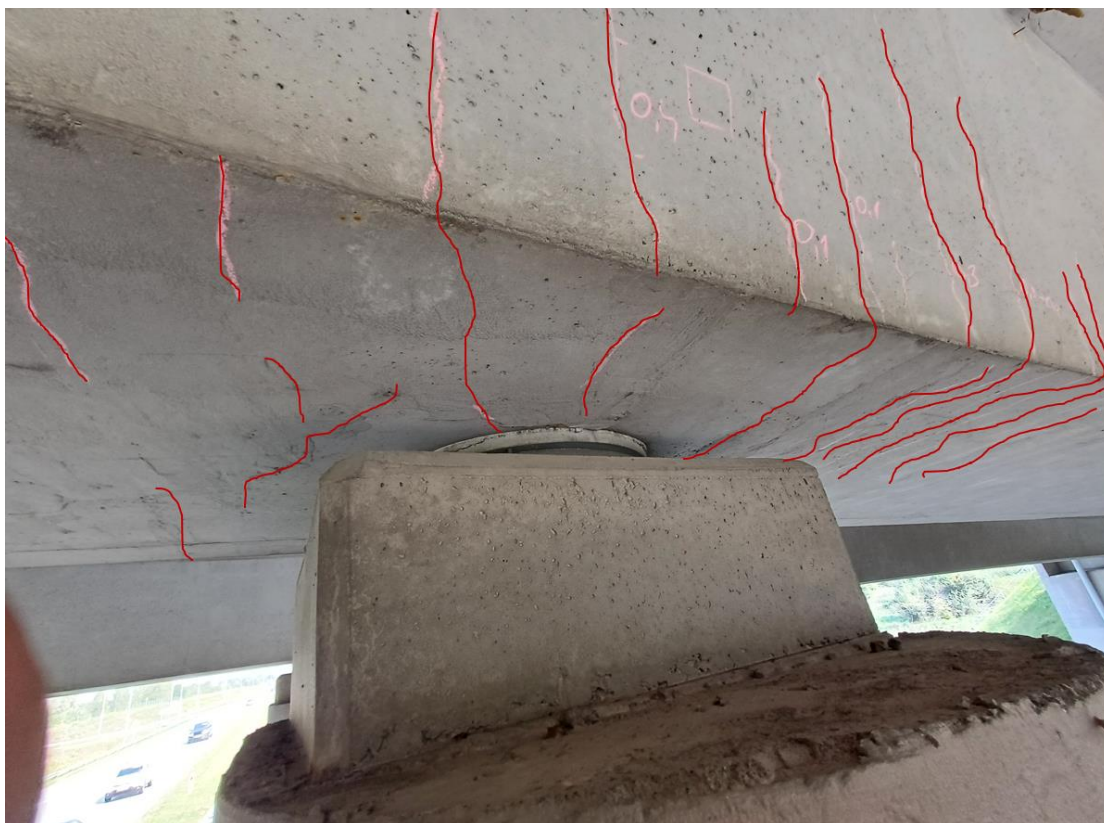
Rys. 3.10. Dźwigar **nr 2** (wewnętrzny) – zarysowania betonu nad filarem, widok od strony południowej

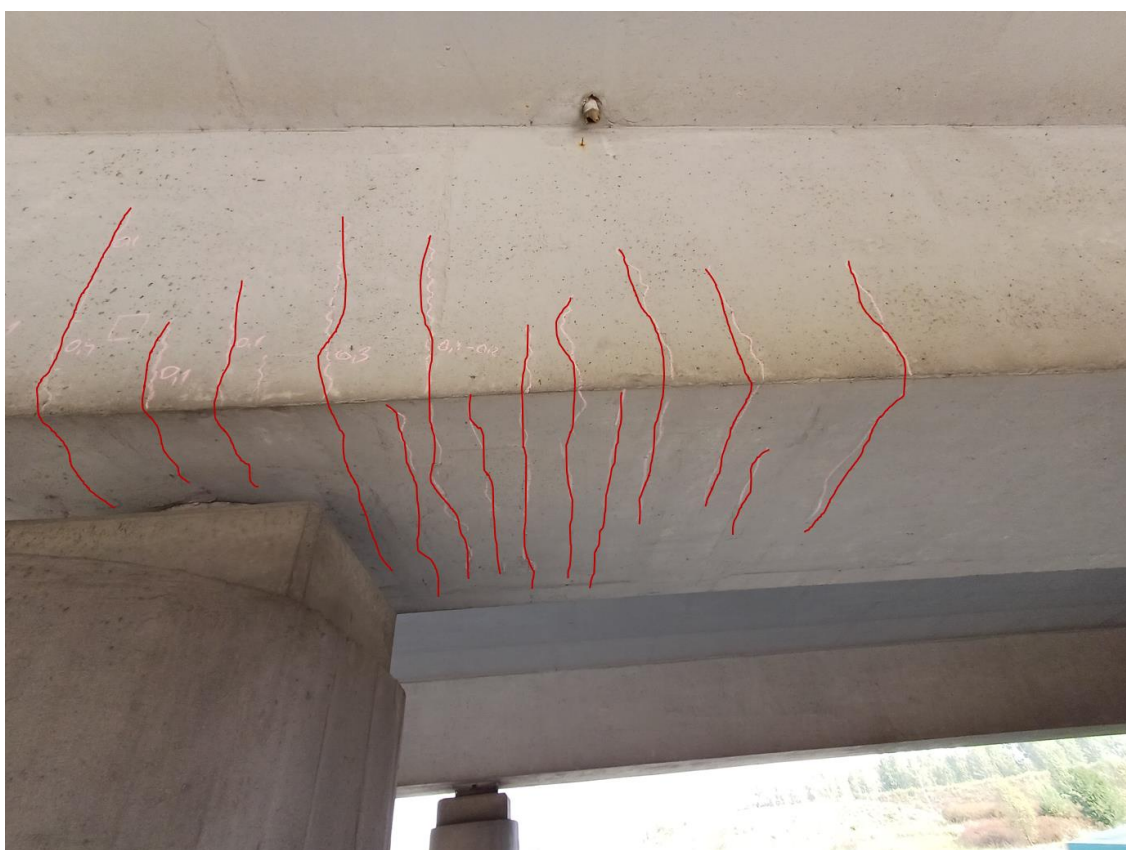
Rys. 3.11. Dźwigar **nr 2** (wewnętrzny) – zarysowania betonu w pobliżu filara, strona południowo -wschodnia

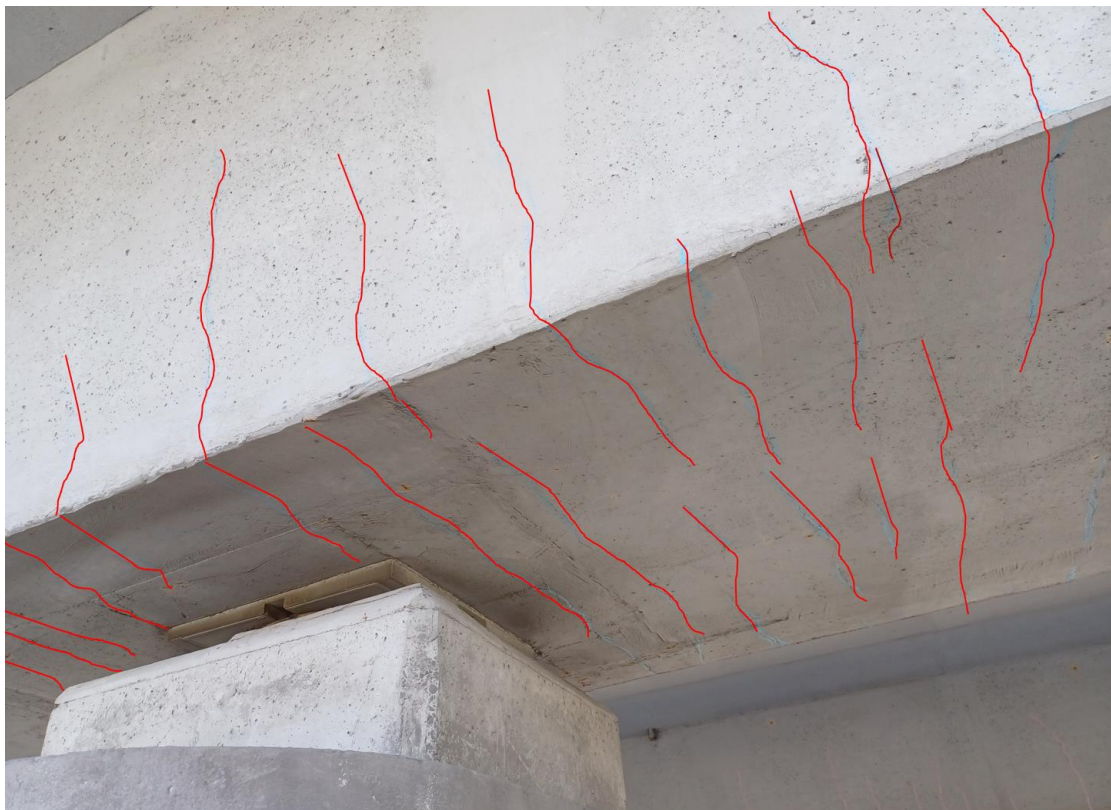
Rys. 3.12. Dźwigar **nr 3** (północny) – zarysowania betonu w pobliżu filara, strona północno-zachodnia

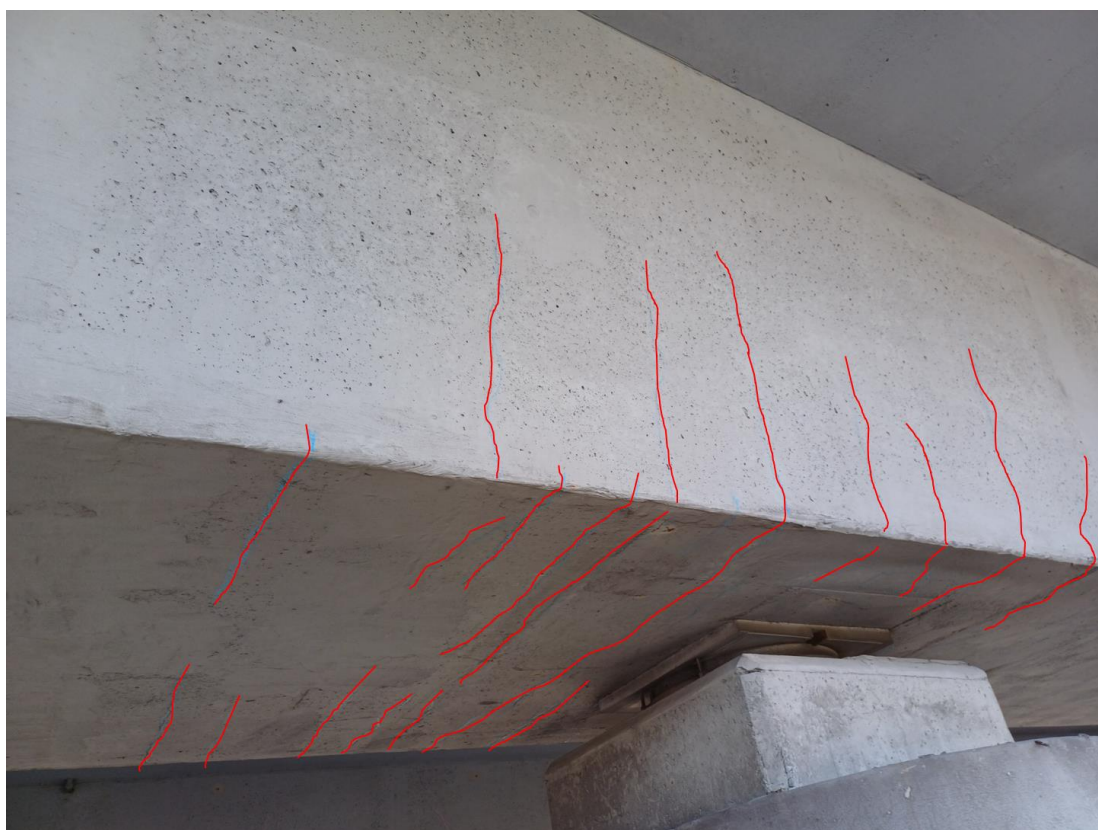
Rys. 3.13. Dźwigar **nr 3** (północny) – zarysowania betonu w pobliżu filara, strona północno-wschodnia
