NAZWA OPRACOWANIA		TOM NR 1/1	EGZEMPLARZ NR
<p align="center">PROJEKT BUDOWLANY REMONTU TARASU W BUDYNKU NR 1 MINISTERSTWA OBRONY NARODOWEJ ZLOKALIZOWANYM W WARSZAWIE PRZY UL. PUŁAWSKIEJ 4A</p>			
FAZA DOKUMENTACJI			
<p align="center">PROJEKT BUDOWLANY</p>			
KATEGORIA OBIEKTU			
<p align="center">XII</p>			
ADRES INWESTYCJI			
<p align="center">POLSKA WOJ. MAZOWIECKIE UL. PUŁAWSKA 4A, 02-566 WARSZAWA, DZIELNICA MOKOTÓW DZ. EW. NR 30/1 Z OBRĘBU 10103 JEDNOSTKA EWIDENCYJNA 146505_8</p>			
NAZWA INWESTORA			
<p align="center">SKARB PAŃSTWA - MINISTERSTWO OBRONY NARODOWEJ AL. NIEPODLEGŁOŚCI 218, 00-911 WARSZAWA</p>			
AUTORZY OPRACOWANIA			
<div style="display: flex; align-items: center;">   <div> <p>BIURO INŻYNIERSKIE Radosław Sekunda, www.invest-home.pl 05 - 082 Blizne Łaszczyńskiego, ul. Warszawska 33B NIP: 916-123-48-31, REGON: 147267315 Credit Agricole Bank Polska S.A. 79 1940 1076 3131 8194 0000 0000 biuro@invest-home.pl, tel: +48 502668034, fax: 22 721 02 79</p> </div> </div>

II. OCENA STANU TECHNICZNEGO TARASU

Celem niniejszego opracowania jest ocena stanu technicznego stropu nad wejściem do obiektu na potrzeby prac projektowych – remontu tarasu.

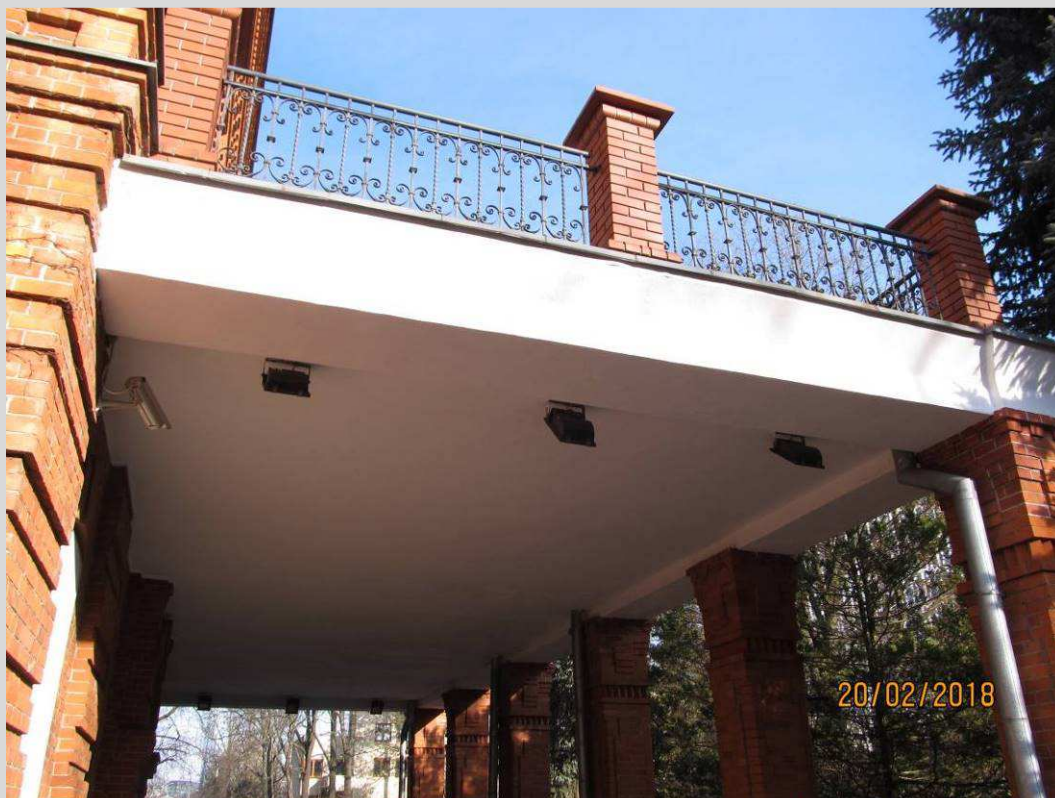
Istniejący taras przewidziany do remontu nad wejściem do budynku (foto z poziomu terenu)

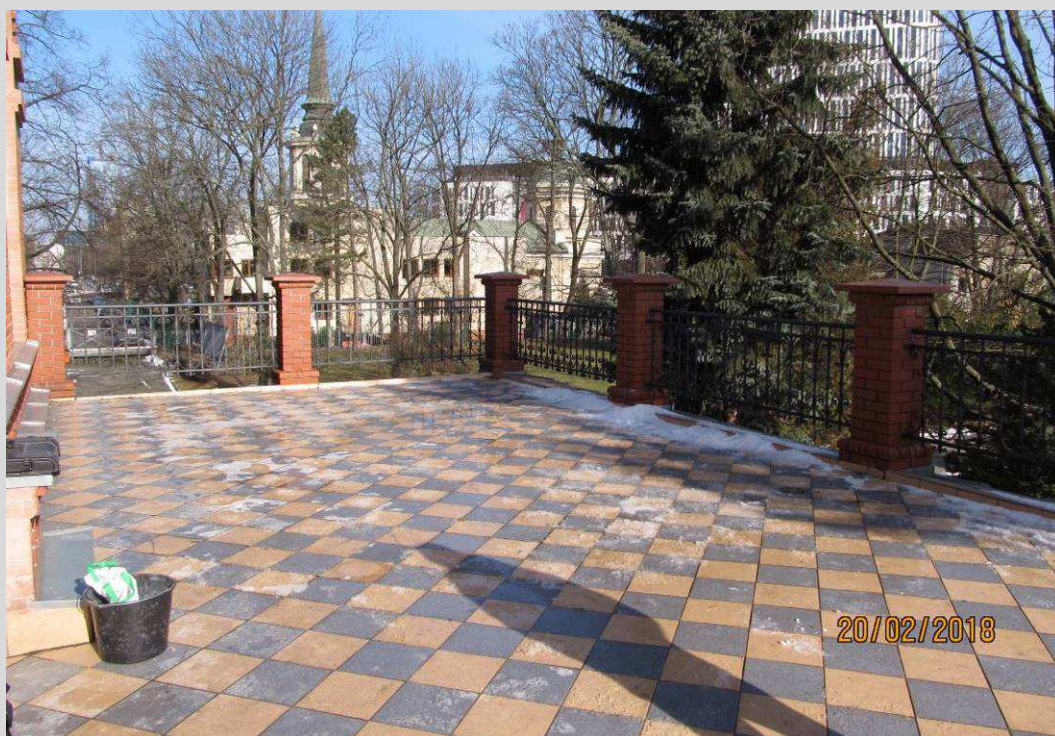
Istniejący taras nad wejściem do budynku przewidziany do remontu nad wejściem do budynku (foto z poziomu tarasu)

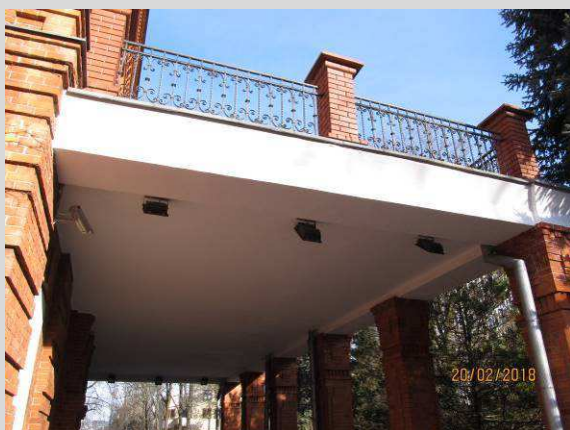
1. Płyta tarasowa nad wejściem do budynku wsparta na ścianie budynku oraz belkach krawędziowych opartych z kolei na sześciu murowanych kolumnach z cegły pełnej. Widok „od spodu”. (FOT_1 do, FOT_3). Na fotografii widoczne także rury spustowe odwadniające połąć tarasu.

FOT_2. Przedmiot oceny stanu technicznego – taras nad wejściem do budynku. Widok „od spodu”.

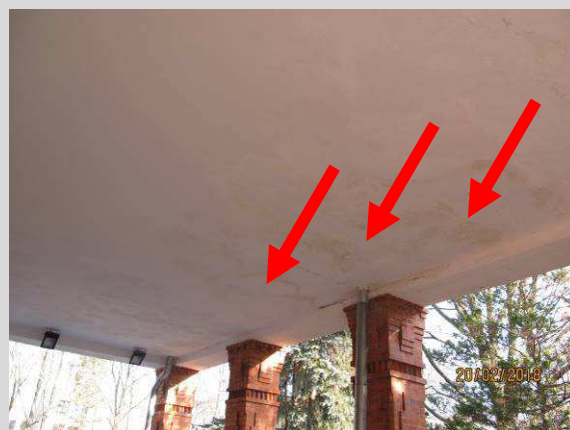
2. Widoczne liczne zawilgocenia i wysolenia (FOT_4, do FOT_7), a także złuszczenia powłok malarskich (i okładzin tynkarskich) (FOT_11, FOT_12), występujące na dolnej powierzchni płyty świadczące o nieszczelnościach warstw izolacyjnych tarasu. Według relacji Przedstawiciela Inwestora, z uwagi na reprezentacyjny charakter wejścia do budynku – spód tarasu jest notorycznie naprawiany poprzez uzupełnianie ubytków tynkarskich, szpachlowanie i malowanie. Stwierdzono nieprawidłowy materiał tynkarski do stosowania na zewnątrz budynków.

FOT_6. Widok przykładowych zawilgocień i wysoleń na dolnej powierzchni płyty stropowej.

1. Widoczne zawilgocenia i wysolenia, a także odparzenia tynków na dolnej powierzchni płyty tarasu mają przyczynę w nieszczelności górnych warstw tarasowych. Znaczna część warstw tynkarskich jest odspojona od powierzchni płyty i stanowi zagrożenie bezpieczeństwa osób i/lub mienia. Zaleca się wprowadzenie zakazu parkowania pod powierzchnią tarasu.

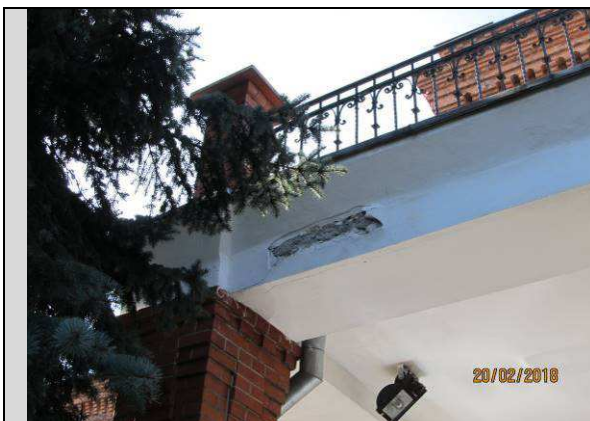
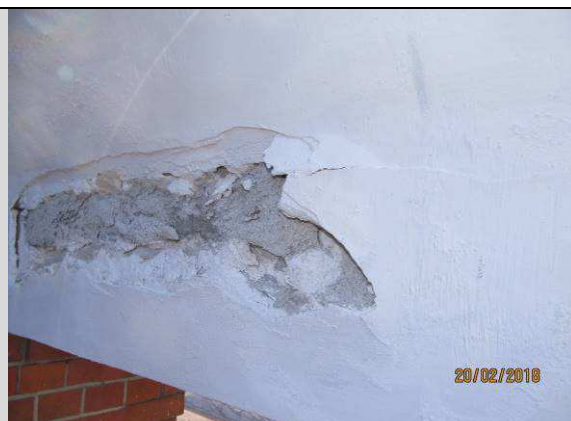
3. Widoczne znaczne ubytki warstw tynkarskich na belce obwodowej (FOT_8 do FOT_10, FOT_14, FOT_15). Znaczna część warstw tynkarskich głucho przy ostukiwaniu, stanowiąca zagrożenie bezpieczeństwa osób i mienia poprzez niekontrolowany upadek z wysokości (FOT_10, FOT_12, FOT_13).

FOT_9, FOT_14 Widok przykładowych ubytków warstw tynkarskich.

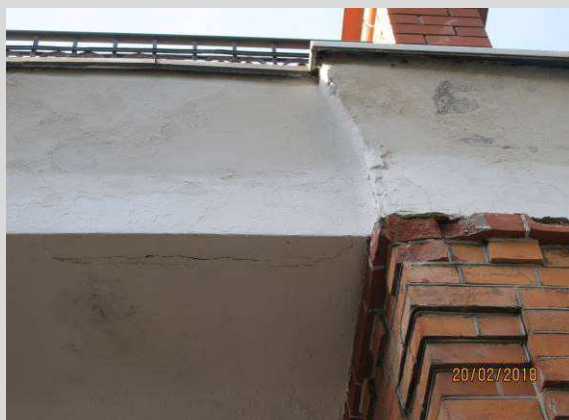
FOT_13 Przykładowy fragment odspojonego tynku stanowiącego zagrożenie upadkiem z wysokości.

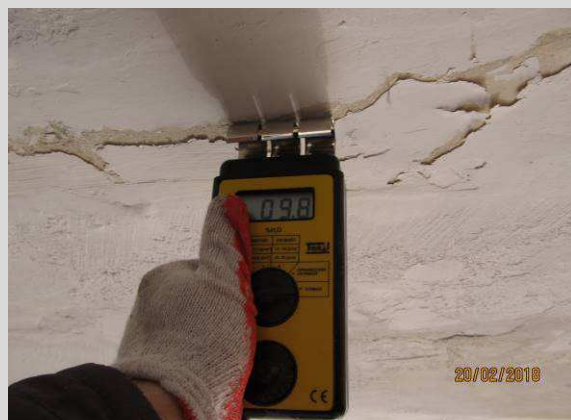
4. Elektroniczny pomiar wilgotności przegrody na poziomie **9,8%** - przegroda „mokra”.

FOT_18. Pomiar wilgotności przegrody – przegroda mokra (~9,8%).

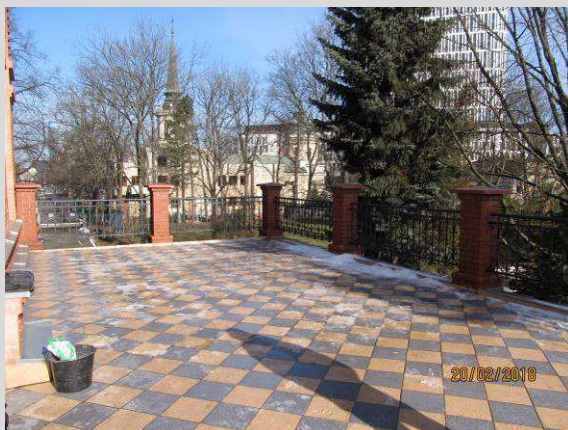
1. Taras nad wejściem do budynku z posadzką gresową z odprowadzeniem wody do czterech punktowych wpustów tarasowych. Woda z poziomu tarasu odprowadzana jest, za pośrednictwem wpustów, do czterech rur spustowych i dalej na poziom terenu przy budynku. Widok „od góry” (**FOT_19, FOT_20**).

FOT_20. Przedmiot oceny stanu technicznego – taras nad wejściem do budynku. Widok „od góry”.

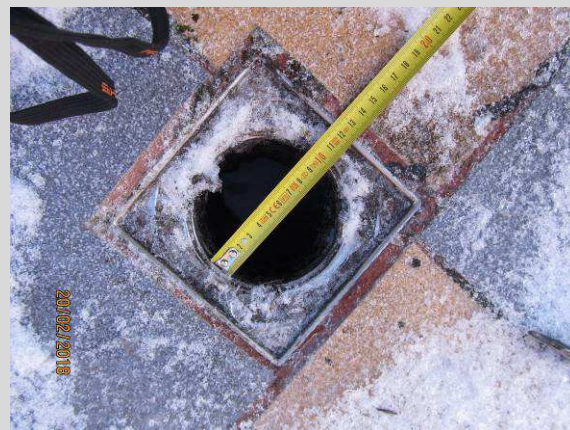
3. Odwodnienie tarasu zrealizowane jest poprzez 4 punktowe wpusty podłogowe **DN100**, firmy Daller (**FOT_21 do FOT_23**)
4. Widoczne lokalne nieprawidłowości w wykonaniu warstwy spadkowej – widoczne są miejscowe zastoiny wody przed wpustami (**FOT_24 do FOT_26**).

FOT_23. Wpust podłogowy Dallmer DN100.

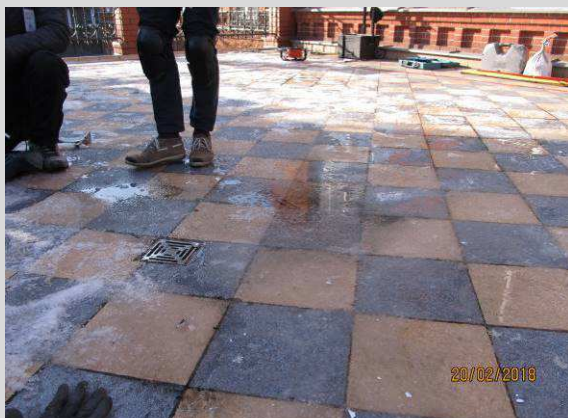
FOT_26 Widok przykładowej zastoiny wody na powierzchni tarasu.

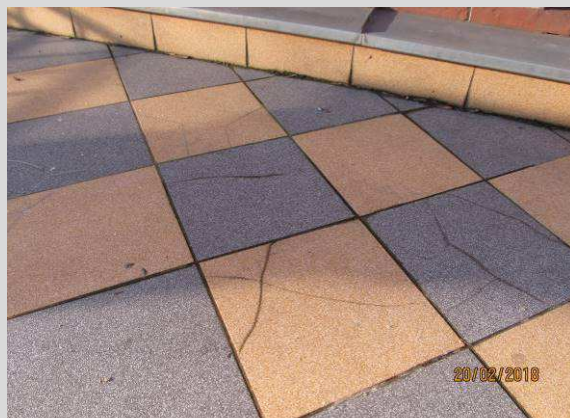
5. Widoczne pęknięcia płytek gresowych (**FOT_28, FOT_32, FOT_33**). Znaczna część okładziny gresowej „głucha” – odspojona od podłoża.
6. Obecny poziom warstw tarasowych znajduje się na poziomie ~3cm poniżej otworów odwodnieniowych ram drzwi balkonowych (**FOT_30, FOT_31**).

FOT_33 Widok przykładowych spękań okładziny ceramicznej.

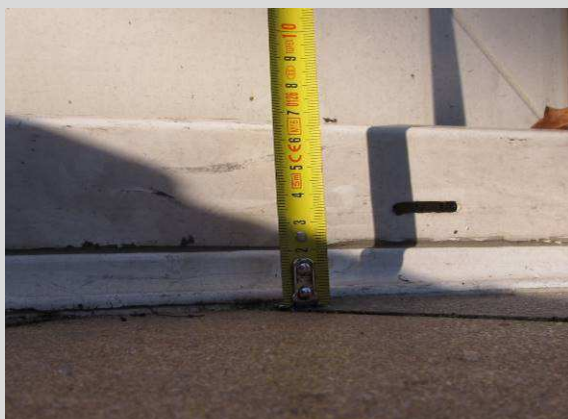
FOT_31 Obecny poziom warstw tarasowych na poziomie ~3cm poniżej otworów odwodnieniowych ram okiennych.

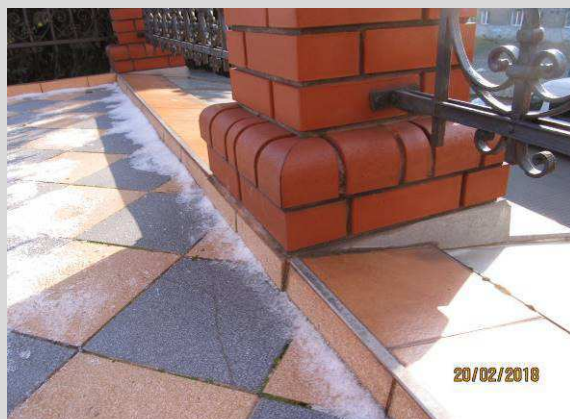
7. Widoczne lokalne ubytki fug (**FOT_40**).

FOT_40. Obserwowane lokalne ubytki fug.

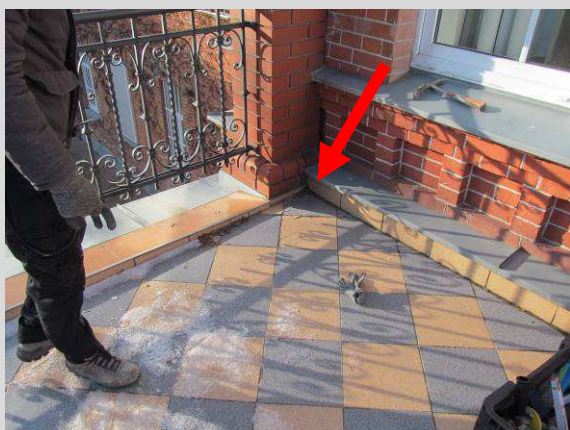
Fot. 01_1. Widok miejsca wykonanej odkrywki

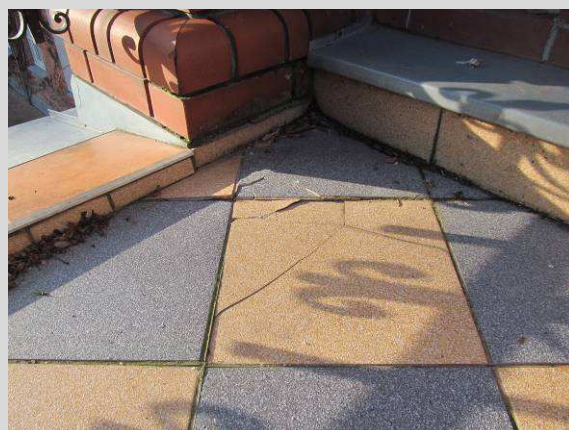
1. Okładzina posadzkowa (gresowa) spękana, odspojona od podłoża (**fot. O1_2**).
2. Warstwa klejowa podposadzkowa wykruszająca się, nienośna (**fot. O1_3, O1_4**).

Fot. 01_2 Okładzina z płytek gresowych spękana, odspojona od podłoża.

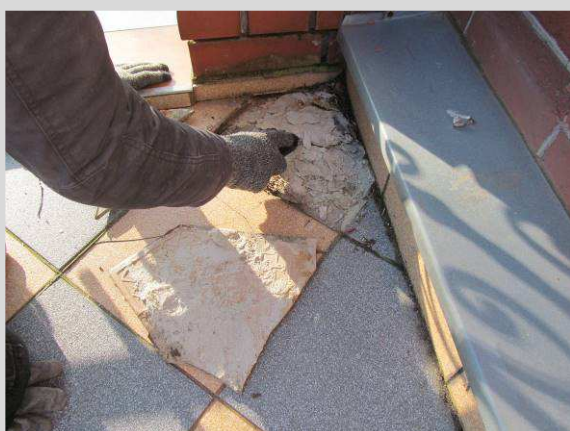
Fot. 01_3 Widok warstwy klejowej. Warstwa wykruszająca się, nienośna.

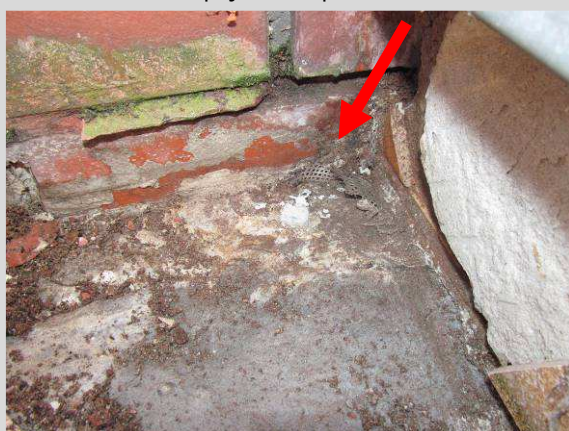
3. Brak widocznej warstwy izolacji podpłytkowej (**fot. O1_6**). W narożach obserwowane są szczątkowe fragmenty izolacyjnych taśm uszczelniających (**fot. O1_7, O1_8**). Warstwa izolacji podpłytkowej została najprawdopodobniej zerwana przy okazji prac remontowych – wymianie płytek.

Fot. 01_8 Widok szczątkowych fragmentów taśm uszczelniających.

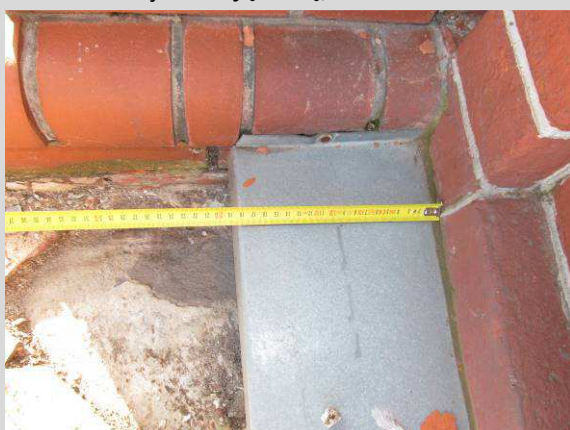
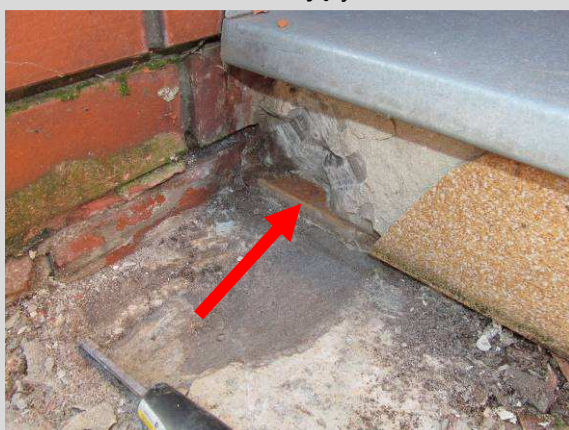
4. Murek przyścienny, wykonany w celu „odbicia” wody od naroża wklęsłego ściana/posadzka - wykonany na wcześniej istniejącej posadzce z płytek gresowych – bez jej rozbiórki na etapie remontu (**fot. O1_9, O1_10**). Pod monolityczną belką betonową widoczne są płytki gresowe wcześniejszej posadzki.

Fot. 01_9, 01_10 Murek przyścienny wykonany na powierzchni okładziny z płytek gresowych..

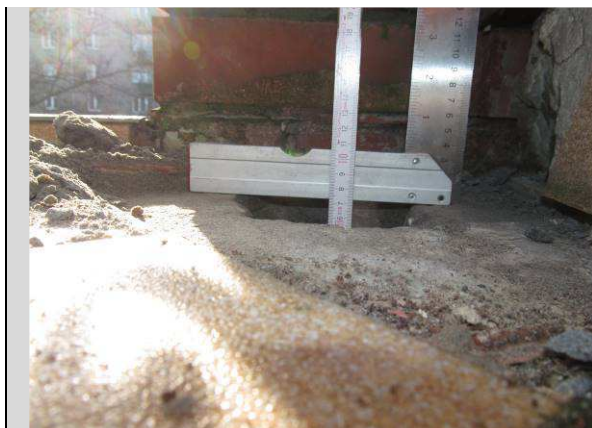
5. Warstwa dociskowa – wylewka cementowa gr. około 7cm (**fot. O1_11**).
6. Warstwa izolacji płyty stropowej – papa asfaltowa (**fot. O1_12**). Brak warstwy drenującej.

Fot. 01_11 Warstwa dociskowa – wylewka cementowa gr. 7cm.

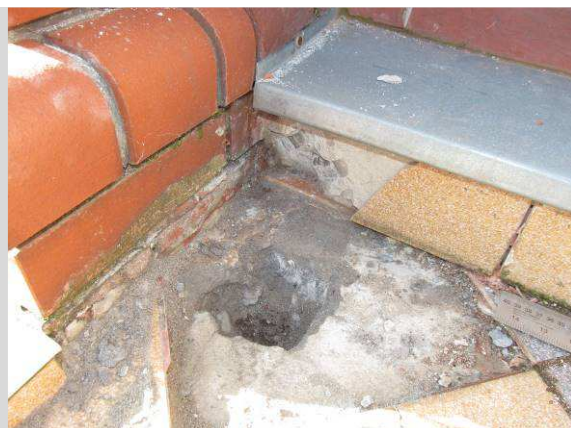
Fot. 01_12 Warstwa izolacji płyty stropowej – papa termozgrzewalna.

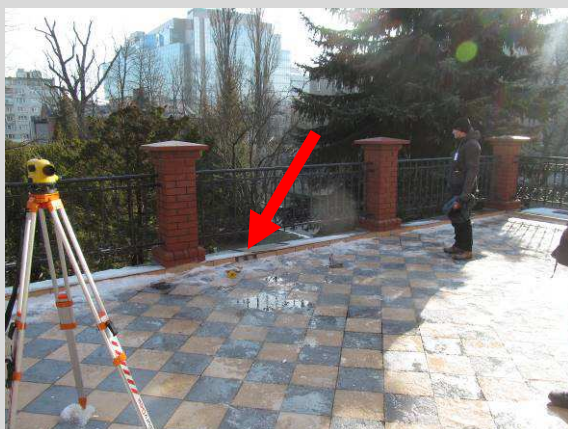
Fot. 02_1. Widok miejsca wykonanej odkrywki.

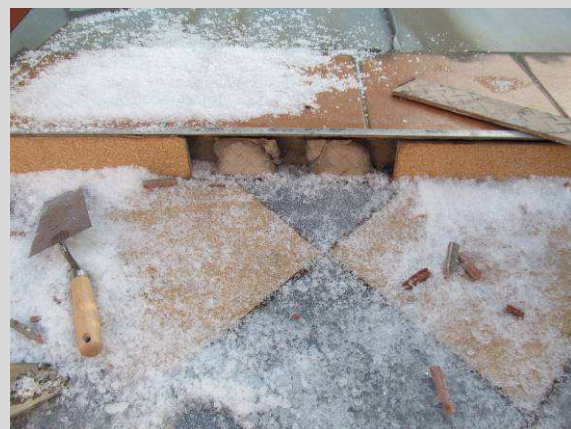
1. Płytki cokołowe klejone „na placki” do monolitycznej betonowej podwaliny obwodowej (murka obwodowego) (**fot. 02_2**). Podwalina – podobnie jak belka przyścienna (murek przyścienny) widoczna w odkrywce numer 1 miała stanowić opór dla wody opadowej, i podobnie jak belka przyścienna – wykonana została na „starej” posadzce gresowej. **fot. 02_5**).
2. Wykończeniowa listwa narożna zamocowana w sposób umożliwiający wnikanie wody opadowej za płytkę cokołową i dalej w strukturę obiektu (**fot. 02_3**).

Fot. 02_2 Płytki cokołowe klejone „na placki”.

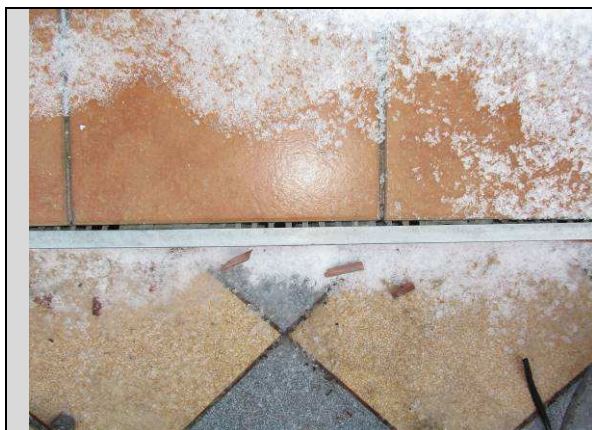
Fot. 02_3 Wykończeniowa listwa narożna zamocowana w sposób umożliwiający wnikanie wody opadowej za płytkę cokołową”.

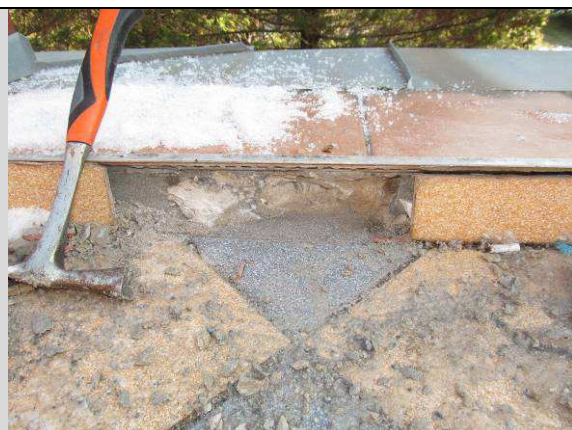
Fot. 02_5 Murek obwodowy wykonany na powierzchni okładziny ceramicznej z płytek.

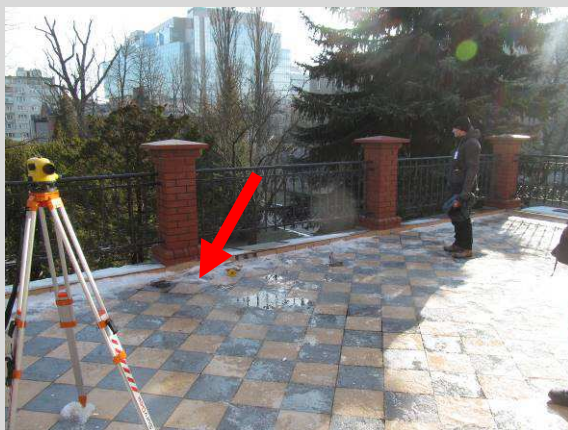
Fot. 03_1. Widok miejsca wykonanej odkrywki.

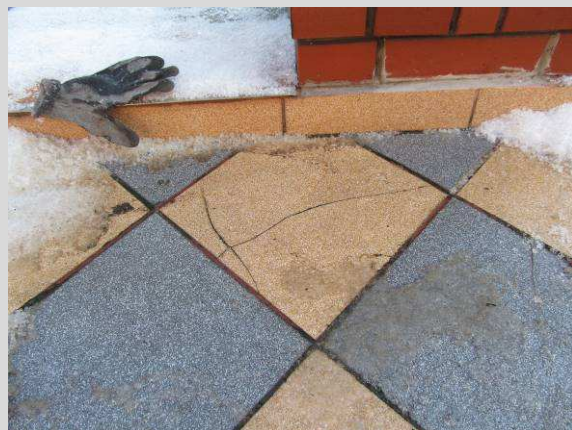
1. Okładzina gresowa spękana, odspojona od podłoża (**fot. 03_2**).
2. Warstwa klejowa podpłytkowa wykruszająca się, nienośna (**fot. 03_3**).
3. Warstwa kleju mokra, co stwierdzono wizualnie i potwierdzono pomiarem (8,9%).
Uwaga: Pomiaru wilgotności dokonano metodą nieniszczącą urządzeniem **TANEL WIP-24**, bazującym na pomiarze stałej dielektrycznej.
4. Warstwa dociskowa – wylewka cementowa gr 8cm (**fot. 03_6**).
5. Warstwa izolacji płyty stropowej – papa asfaltowa (**fot. 03_5**). Brak warstwy drenującej.

Fot. 03_2. Okładzina z płytek gresowych spękana, odspojona od podłoża.

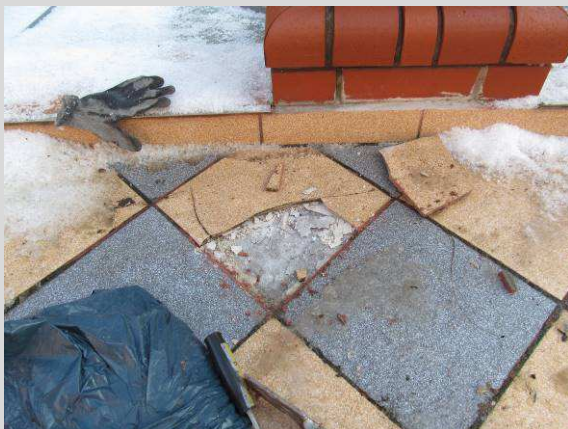
Fot. 03_3 Widok warstwy klejowej. Warstwa wykruszająca się, nienośna

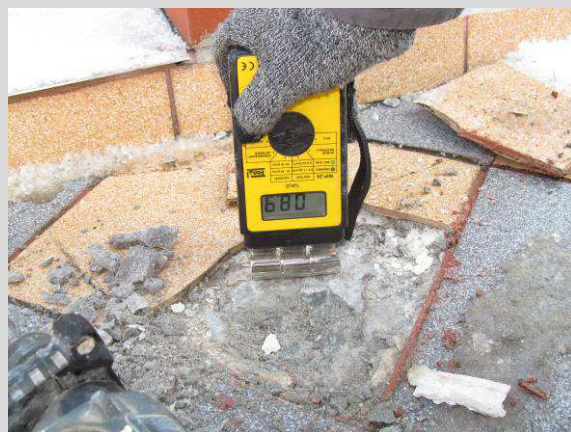
Fot. 03_4 Warstwa kleju zawilgocona (8,9%).

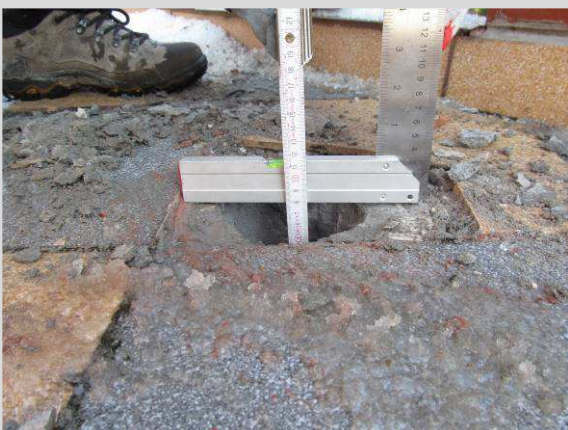
Fot. 03_6 Warstwa dociskowa – wylewka cementowa gr 8cm

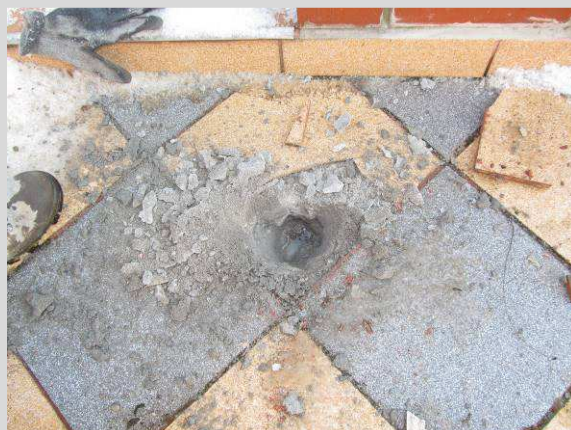
Fot. 03_5 Warstwa izolacji płyty stropowej – papa asfaltowa.

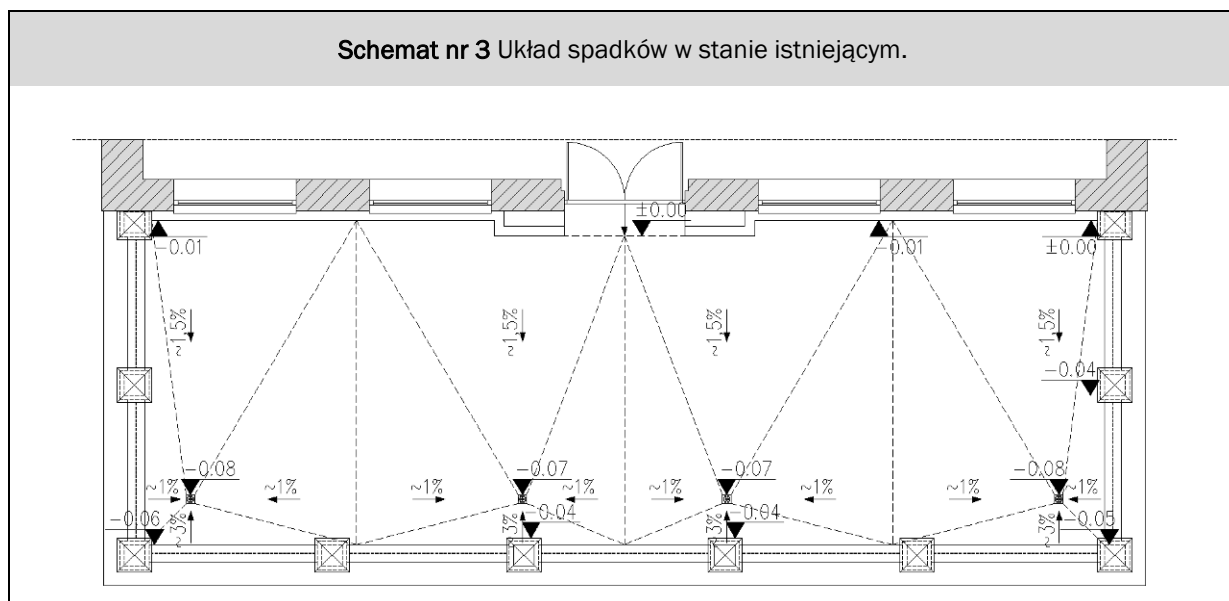
Na potrzeby opracowania wykonano niwelacyjną inwentaryzację spadków, co przedstawiono na schemacie nr 3 poniżej. Jak powiedziano wcześniej – zbliżona grubość szlichty w odkrywce nr 1 i 3 wskazuje na to, iż warstwa spadkowa została wykonana bezpośrednio na płycie stropowej, tj. pod izolacją z papy.
