Ekspertyza konstrukcyjna stanu technicznego konstrukcji kościoła pw. Św. Mikołaja Biskupa w Skrzydlnej

Obiekt:	Kościół pw. św. Mikołaja w Skrzydlnej
Lokalizacja:	Dz. Ewid. Nr 393 obr. Skrzydlina, gm. Dobra
Inwestor:	Parafia św. Mikołaja Biskupa, Skrzydlina 48

Opracował: Mgr inż. Tomasz Kochański
Uprawnienia budowlane do projektowania w specjalności
Konstrukcyjno-budowlanej bez ograniczeń
nr ewid. Upr. MAP/0149/PBKb/18

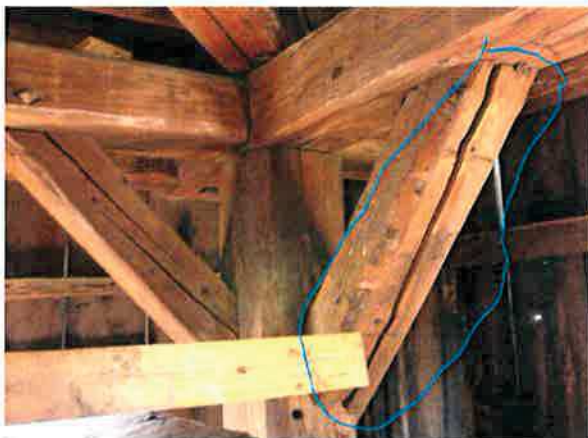
Ilustracja 6: Wygnicie połączenia krzyżowego zastrzałów ściany północnej - obecnie ze względu na zaawansowane korozję biologiczną elementy są rozłączone

- Należy wykonać wymianę uszkodzonych zastrzałów ściany dzwonnicy od strony kościoła - uszkodzonych biologicznie wskutek długotrwałego zaciekania, zerwanych z połączenia ze słupem oraz brakujących zastrzałów w miejscach z widocznymi w konstrukcji wrębami pod połączenia (dolne partie konstrukcji). Prace istotne z uwagi na najmniejszy stopień stężenia owej ściany w porównaniu do pozostałych ścian

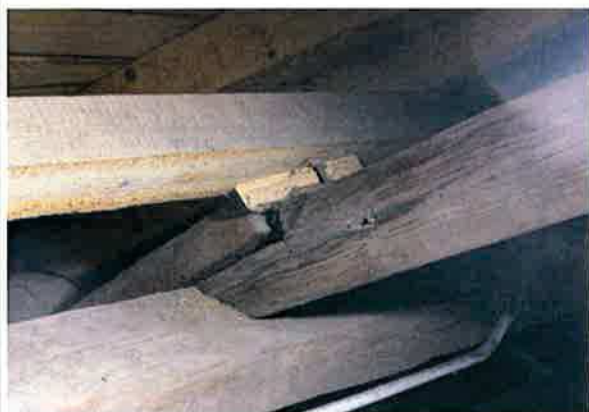
Ilustracja 12: Krokwie i deskowanie nieokorowane, przebarwione. Miejsca nieokorowane stanowią idealne środowisko dla owadów

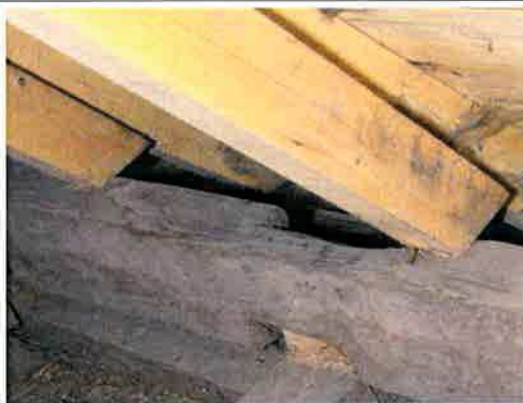
południowej natomiast wykonano płatwie na istniejących krokwiach – elementy źle spasowane, nieprawidłowo oparte i połączone, tym samym należy liczyć się z uszkodzeniem (miejscowym zerwaniem) połaci dachowej przy wysokiej wartości podciśnienia / strony zawietrznej/. Geometria dachu nie nawiązuje do dachu pierwotnego. Wykonawca uprościł połączyć równając płaszczyznę dachu i tym samym przesuwając kalenicę względem oryginału.

Ilustracja 13: Karygodny sposób oparcia pośredniego płatwi na historycznych krokwiach - układ stwarzający zagrożenie uszkodzeniem lub zniszczeniem części dachu

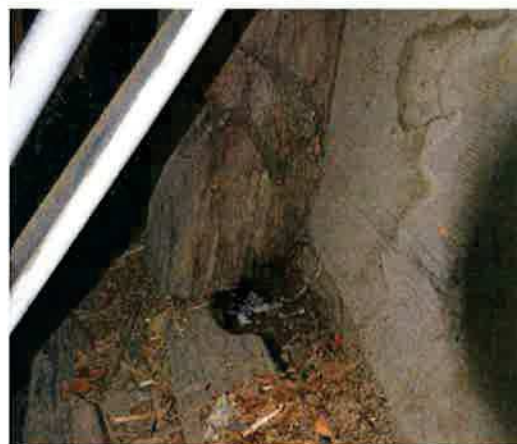
Ilustracja 26: Uwidoczniona korozja biologiczna jednej z ram
Ilustracja 25: Uwidoczniona korozja biologiczna jednej z ram stolcowych

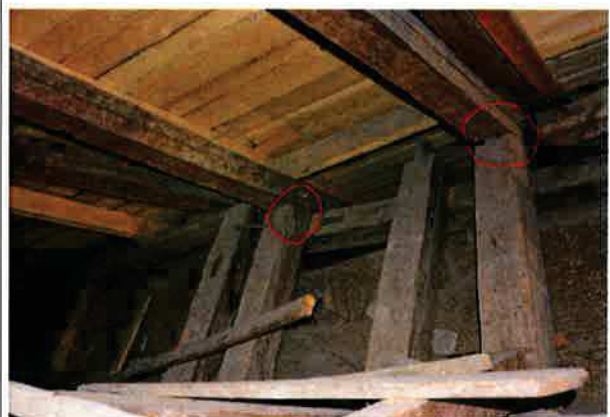
Ilustracja 35: Sposób oparcia poprzez belkę poprzeczną - strona północna. Wykonano nałożenie podkładki z przebudowanej konstrukcji. Elementy użyte wtórnie świadczące

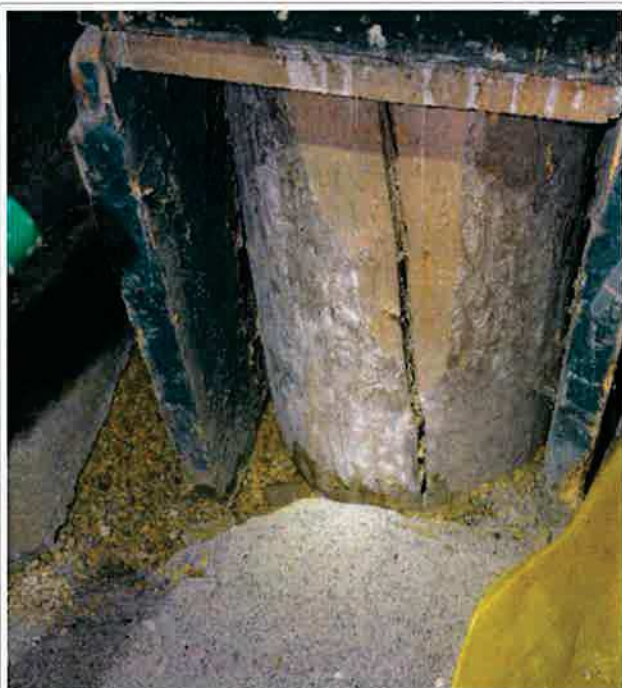
Podstawy słupów wsparto na oczepie pali swobodnie, bez użycia łączników, stąd styk czołowy między betonem a słupem jest całkowicie zakryty, mogąc tym samym powodować warunki sprzyjające rozwojowi mikroorganizmów odpowiedzialnych za degradację drewna i przyspieszone niszczenie biologiczne elementu (bardzo niepożądane ze względu na schemat statyczny konstrukcji – słupy stanowią jedyne podparcie pośrednie belek podwójnych, a uszkodzenie przekroju elementu przy podparciu prowadzić będzie do zmiażdżenia pozostałej zdrowej tkanki – eliminując z pracy dany słup).

Ilustracja 39: Forma słupa. Dołem obudowa ze skrzynki drewnianej. Podparcie słupa na docisk od czoła, bez łącznika.

Słupy okrągłe pod belkami podwójnymi	- Wykonać szczelne oddzielenie między podstawą słupów drewnianych a betonowym postumentem z uwagi na silne zawilgocenie	A
Ramy stolcowe	<p>- Wykonać wzmocnienie rygli ram np. poprzez nadłożenie belki odpowiednio skręconej do istniejącej konstrukcji, wykonać stężenie poprzeczne deskowaniem podłogowym piór-wpust gr. 40mm</p> <p>- Wykonać wzmocnienie istniejących węzłów konstrukcji zgodnie ze schematem rysunkowym</p> <p>- Wykonać stabilizację ram (z uwagi na ich przechył) wykorzystując stężenia wiotkie montowane krzyżowo w polach skrajnych</p>	A
Konstrukcja sygnaturki i konstrukcja podpierająca	<p>Ramy stolcowe wzmocnić jw. . W samej sygnaturce wykonać jarzmo w poziomie połaci dachowej przewiązane do połaci oraz stężyć pola dachu bezpośrednio przy sygnaturce zapewniając stabilne i równomierne oparcie boczne</p> <p><u>Po ustawieniu rusztowania przy krążynach między nawą a prezbiterium wykonać inspekcję stanu, powiadomić projektanta (!)</u></p>	A

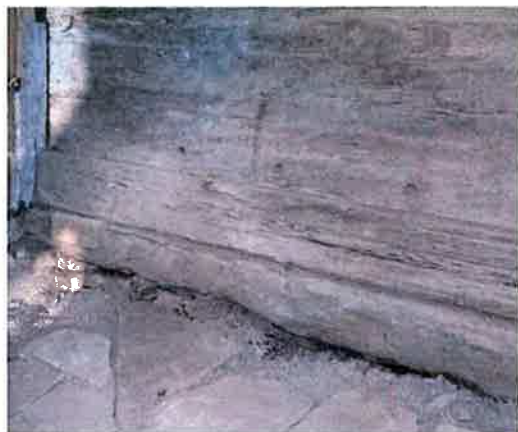
Ilustracja 41: Postępujące zniszczenie biologiczne przekroju na styku z gruntem – ściana zachodnia (dzieląca od dzwonnicy). Postępujące uszkodzenie pierwszej belki prowadzić będzie do osiadania ściany na długości, a w pewnych warunkach może doprowadzić do utraty stateczności

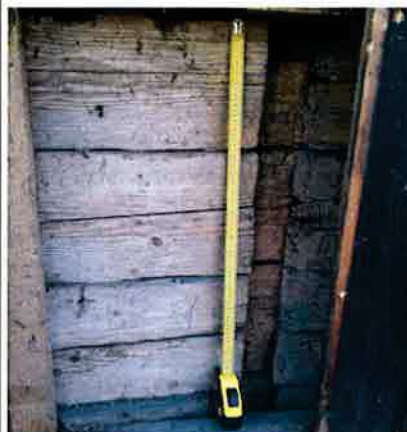
Ilustracja 42: Stosunkowo dobry stan zachowania belkowania ściany północnej. Widoczne niespasowanie połączeń zakładkowych w ścianie (zamknięcie pierwotnego otworu ściany północnej)

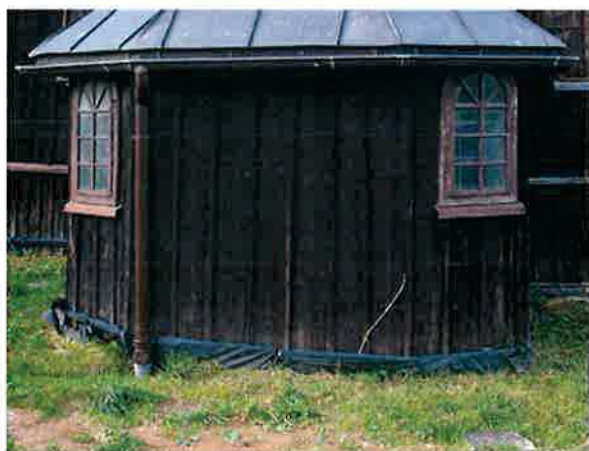
50: Butwienie podwaliny w gruncie - strona zewnętrzna. Zbyt wysoki poziom terenu wokół kaplicy – poziom terenu powyżej poziomu podwaliny

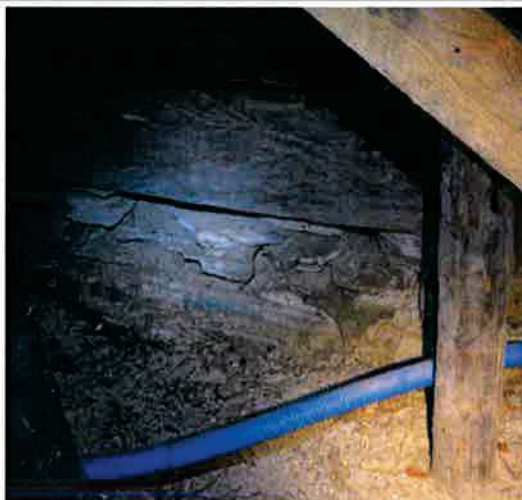
Ilustracja 51: Zakrycie folią i poziom terenu ponad poziom podwaliny powoduje jej ustawiczne zawilgocenie i niszczenie

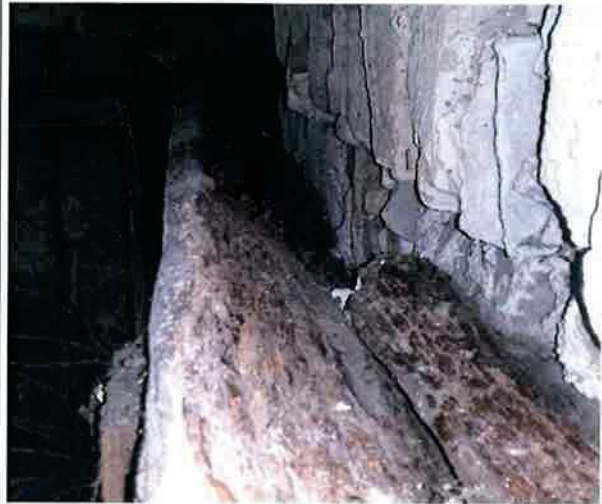
Ilustracja 53: Zniszczenie słupka rusztu i fragmentu belkowania ściany na styku z przyporą (strona północna).

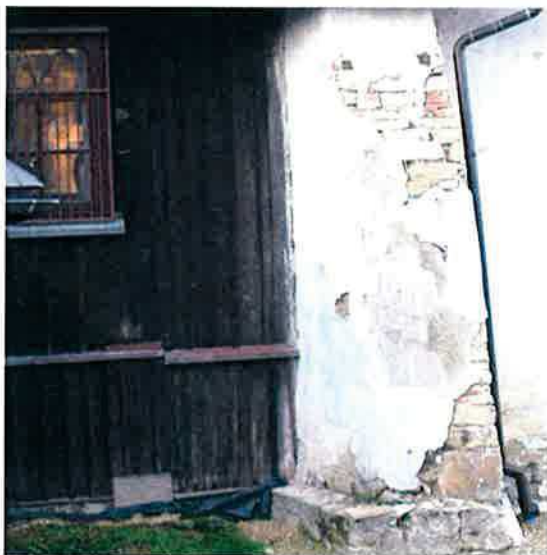
Ilustracja 54: Strona północna. Zniszczenie drewna Łątki (słupa skrajnego styku z murem) na płaszczyźnie styku z murem. Przyczyną takiego uszkodzenia jest brak izolacji i wentylacji styku oraz zwiększone zawilgocenie (prawdopodobnie wskutek miejscowego zaciekania w styku)

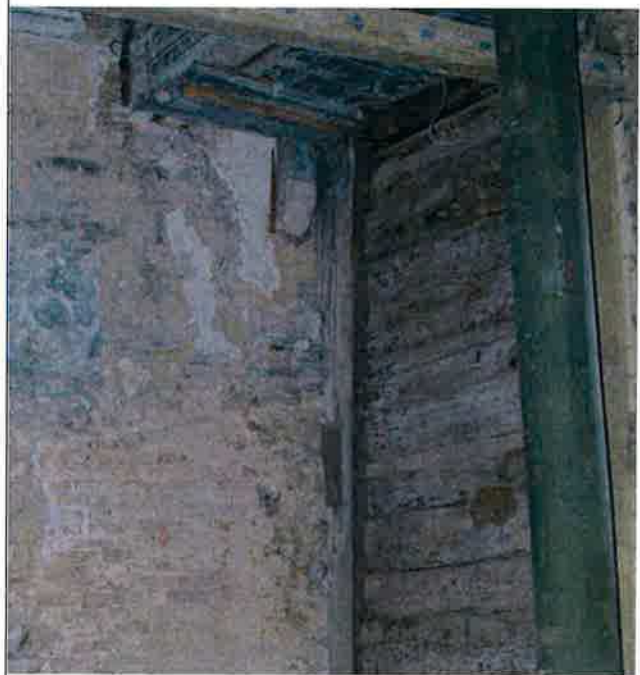
Ilustracja 55: Połączenie od strony południowej - po zdjęciu skrajnego deskowania na ogół w dostatecznym stanie

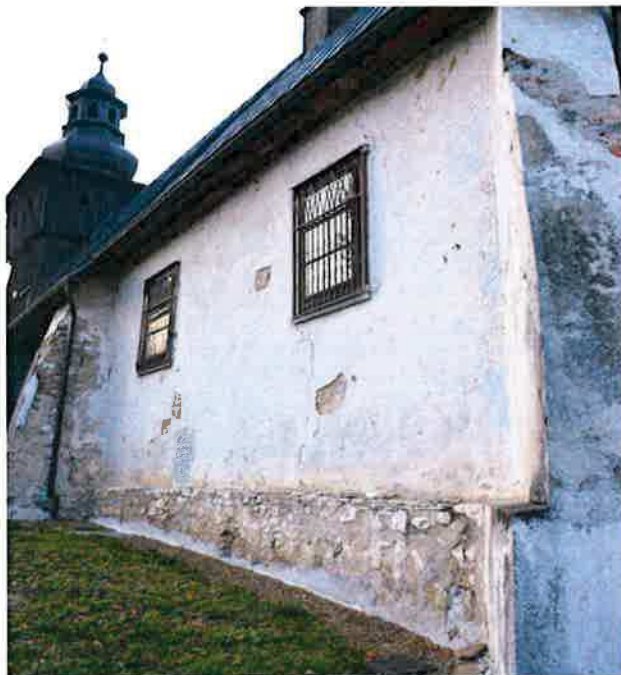
Ilustracja 57: Ogólny stan muru południowego. Widoczna degradacja tynku - odparzenia tynku (brak przyczepności). Widoczne zarysowanie ściany i nadproża przy otworze wschodnim

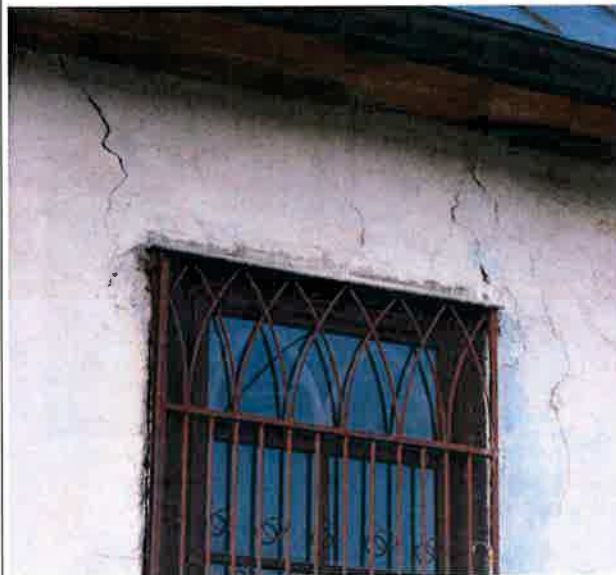
Ściana południowa - Od czasu przeprowadzenia prac renowacyjnych obserwuje się postępujące uszkodzenie (zarysowanie prostopadłe w strzałce) nadproża łukowego przy narożniku południowo-wschodnim. Stan taki powiązany z widocznym uszkodzeniem w tym miejscu, lecz po stronie zewnętrznej i na całej wysokości ściany sugeruje związek z nierównomiernym osiadaniem narożnika. Wykonane palowanie zwiększyło nośność gruntu w poziomie posadowienia, lecz nie spowodowało całkowitego ustabilizowania osiadania konstrukcji (prawidłowo wykonane palowanie powinno doprowadzić po czasie do całkowitej stabilizacji w przypadku dobrego stanu i prawidłowej sztywności podpieranej ściany powyżej, stąd należy pierw szukać przyczyny uszkodzenia w podatności muru i "poddawaniu się" muru na zeszywniających miejscowo palach).

Ilustracja 58: Zarysowanie w przęśle nadproża oraz krawędziach (otwór wschodni)

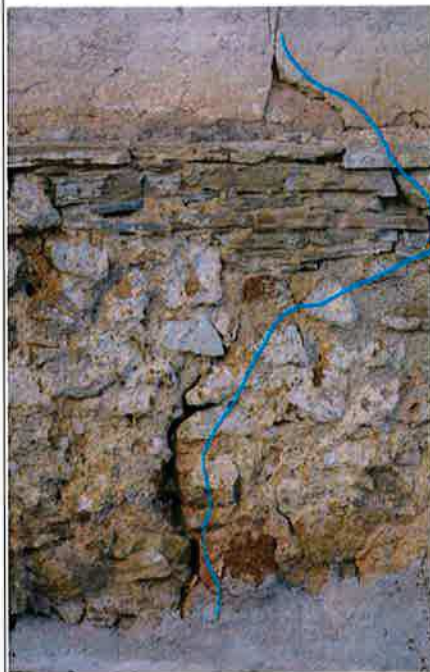
Ilustracja 60: Przebieg szczeliny na wysokości ściany fundamentowej. Pęknięcie wzdłuż najsłabszego przekroju. Omawiane pęknięcia są skutkiem nierównomiernego osiadania budynku, a ich charakter na czas wykonywania ekspertyzy jest nieustabilizowany z uwagi na pojawiające się zarysowanie nadproża łukowego wewnątrz budynku (po niedawnej renowacji tynku)

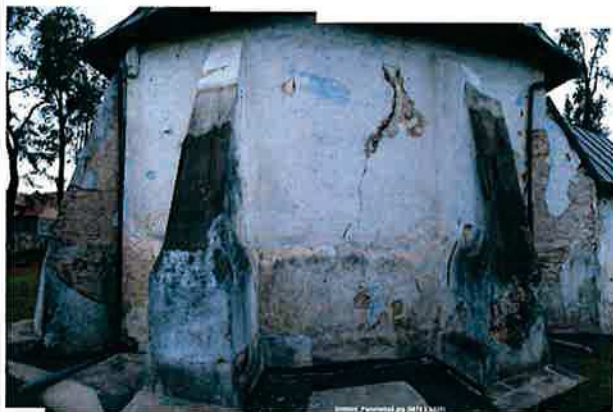
Ilustracja 61: Panorama ściany. Widoczna szczelina przebiegająca wzdłuż jednej z krawędzi zasklepionego otworu. Widoczny zły stan tynku wapiennego na przyporach oraz poziome przy terenie

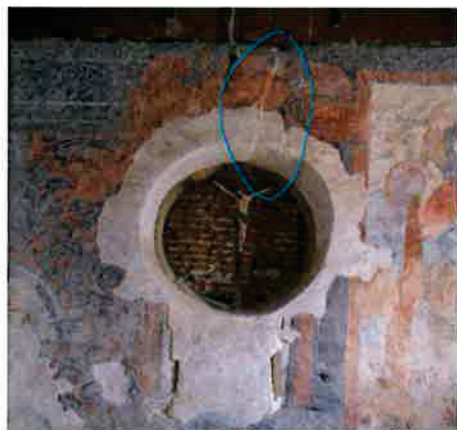
Ilustracja 63: Dawne uszkodzenie nad otworem ściany. Widoczne przemieszczenie odcinkowych obramowań otworu. W momencie wykonywania ekspertyzy – stan ustabilizowany

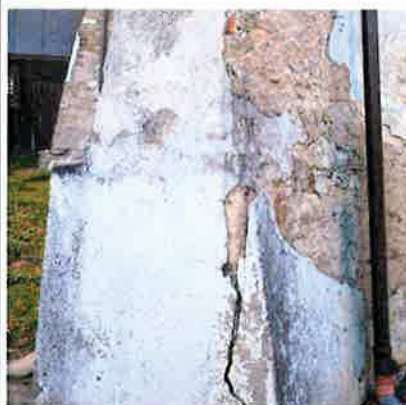
Ilustracja 64: Odpadanie tynku od przypór. Widoczne uszkodzenie zaprawy tynku oraz spoinowania. Wymaga kompleksowej renowacji spoinowania. Przypora południowa

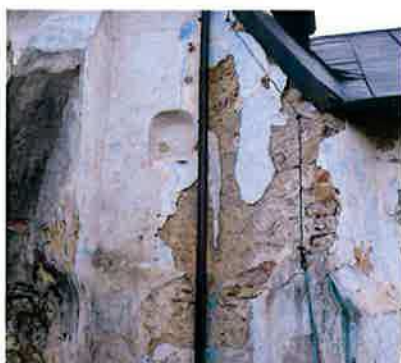
Ilustracja 65: Widoczne wypłukanie zaprawy spoinowania między elementami murowymi. Tynk na znacznej powierzchni bez przyczepności - odpada płatami. Spoinowanie bez odpowiedniego zabezpieczenia względem środowiska zewnętrznego ulega przyspieszonej degradacji

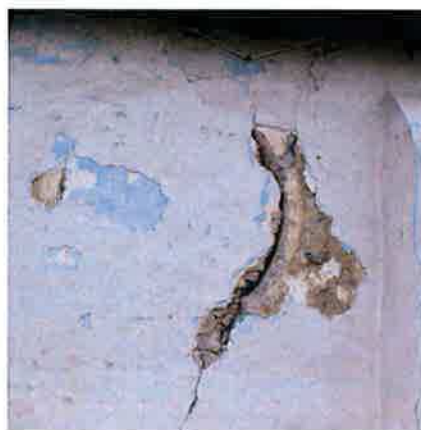
Ilustracja 66: Wypadanie murowania otworu. Widoczna szczelina na ścianie zewnętrznej przebiegająca na jej wysokości, sięgająca murłaty

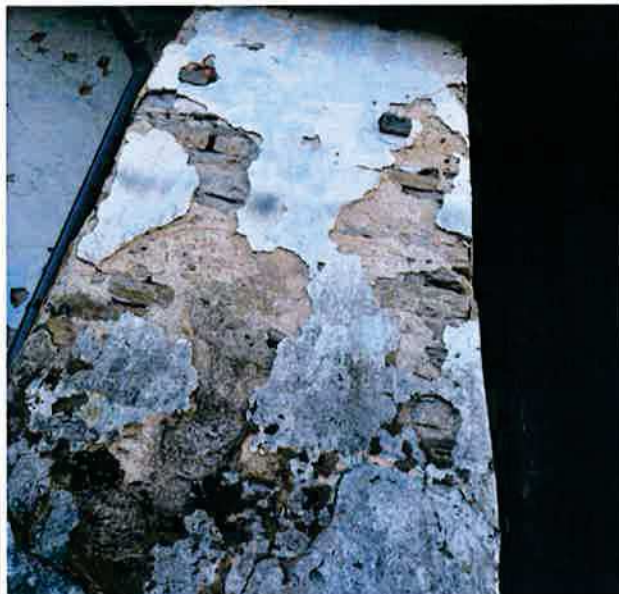
Ilustracja 68: Degradacja tynku na przyporze, brak przyczepności tynku do podłoża na znacznej powierzchni. Na powierzchniach pozbawionych tynku widoczne postępujące niszczenie zaprawy spoinowania

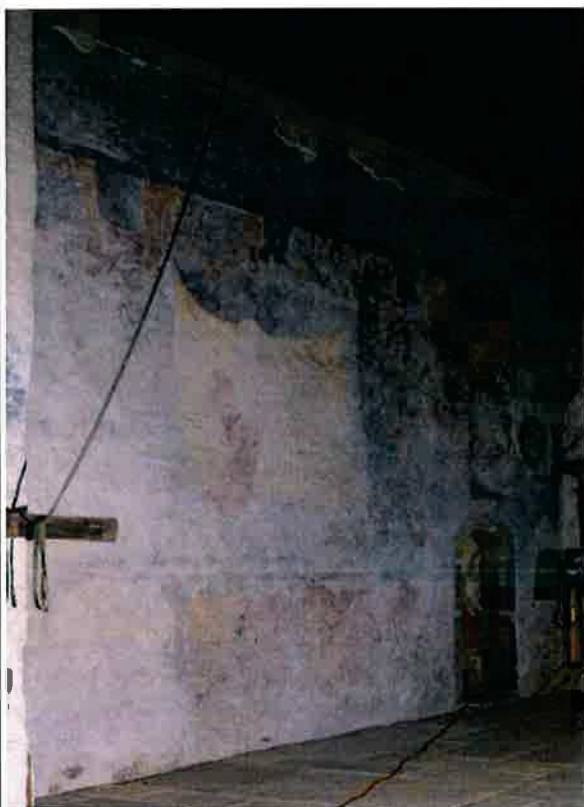
Ilustracja 69: Dobry stan zachowania ściany od strony wewnętrznej. Po remoncie brak śladów postępującego uszkodzenia, brak zarysowań

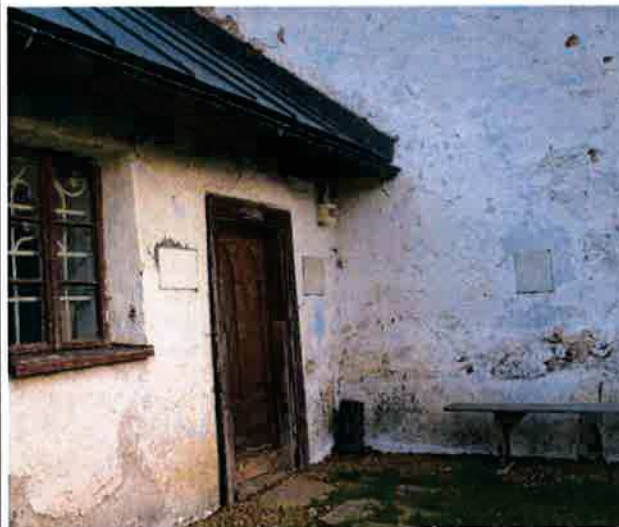
Ilustracja 70: Styk prezbiterium ze ścianą północną. Brak zauważalnego dylatowania się obu konstrukcji. Widoczne uszkodzenia powłoki malarskiej oraz miejscowo odparzenia tynku na obu ścianach

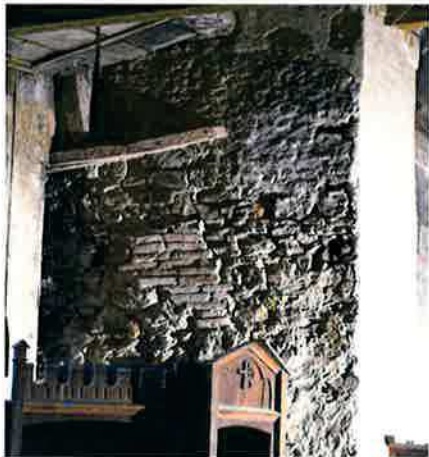
Ilustracja 71: Stan północnego fragmentu muru. Widoczne uzupełniania fragmentu muru cegłą oraz zaprawą c-w

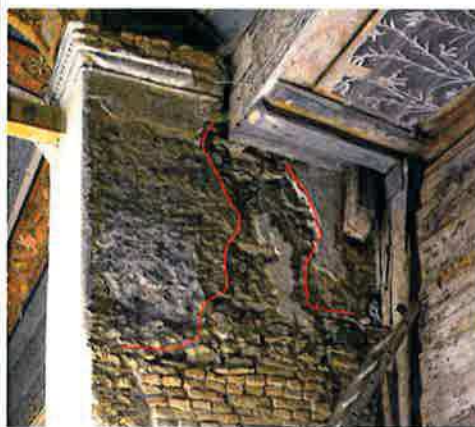
Ilustracja 74: Szczeliny widoczne w fragmencie południowym. Możliwe, że związane z wykonaniem podkopu krypt. Widoczne uszkodzenie ściany wraz ze słabym spoinowaniem oraz fragmentarycznych braków (uzupełnianych) obniża znacznie wytrzymałość muru na ściskanie pod oparciem belki zdwojonej. Widoczny stan uszkodzenia muru bez naprawy prowadzić będzie do pogłębienia uszkodzeń wskutek docisku belki na osłabiony mur. W chwili obecnej mur nie stanowi prawidłowego oparcia dla belki zdwojonej

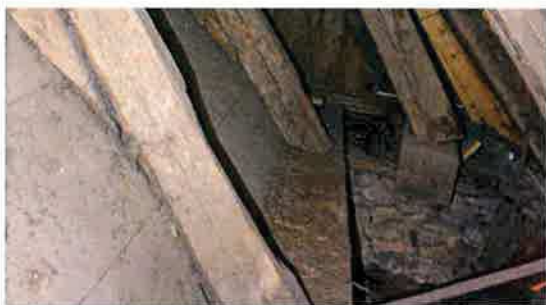
Ilustracja 75: Góra ściany fragmentu południowego. Widoczne oparcie belki zdwojonej (centralna) oraz podwaliny pod ramę sygnaturki (zewnętrzna)

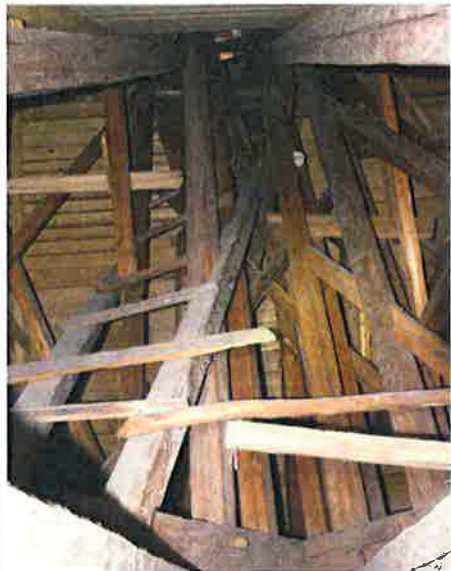
Ilustracja 77: Dolna część konstrukcji słupowo-zastrzałowej sygnaturki. Nie zauważono uszkodzeń lub przemieszczeń konstrukcji. Słupy na obwodzie zewnętrznym - prowadzone do poziomu hełmu. Słupy na obwodzie wewnętrznym prowadzone aż pod górny krzyżak (pod król). Słupy spięte przeciwległe zastrzałami rozpartymi na krzyżaku

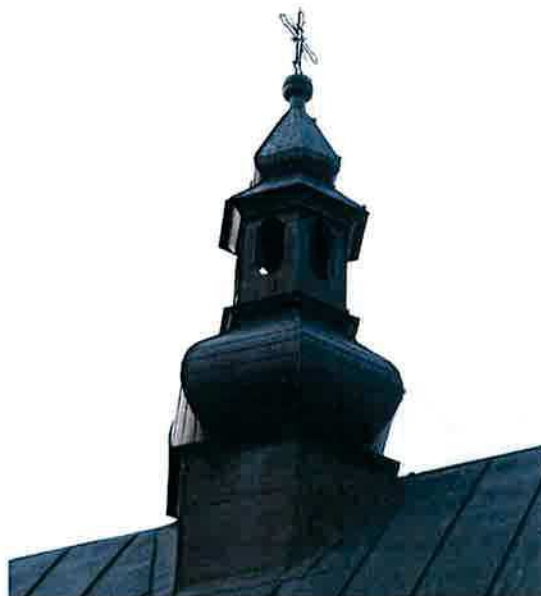
Ilustracja 78: Prawidłowa geometria sygnaturki. Nie zauważono nadmiernego przechylenia bryły czy też samej makówki mogących wskazywać na stan przedawaryjny konstrukcji drewnianej

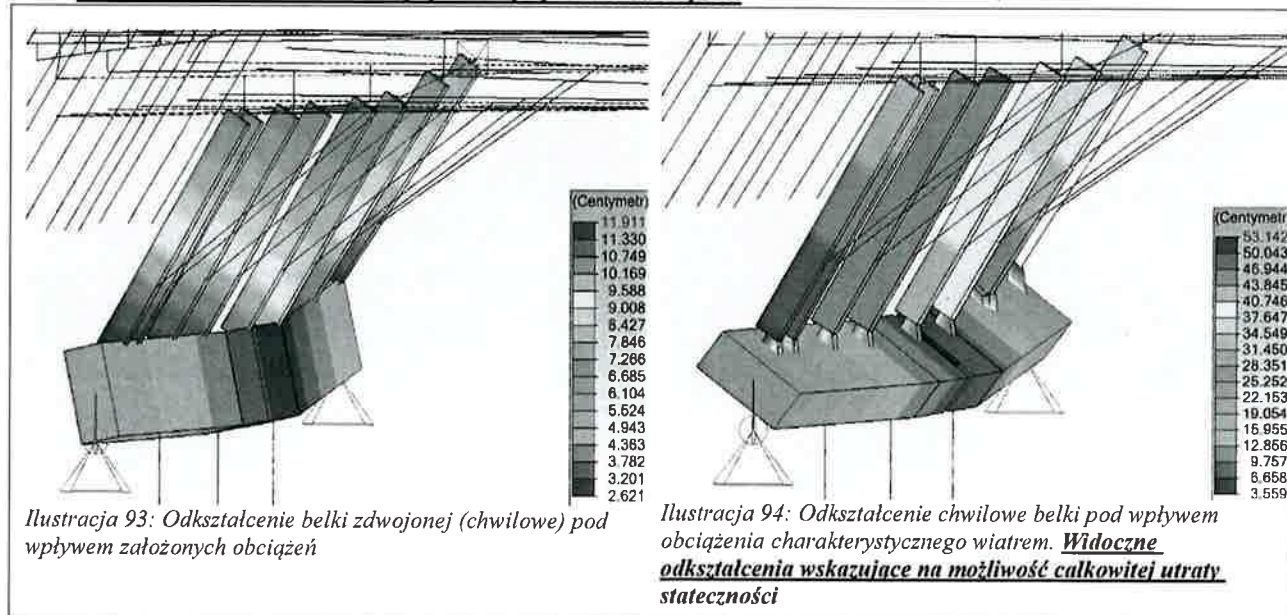
Ponadnormatywne odkształcenie belki przy obciążeniu ciśnieniem wiatru wskazuje na możliwość utraty stateczności elementy wskutek obrotu (na oparciu na murze belka nie posiada bocznego wsparcia na wysokości, oparta jest jedynie grawitacyjnie na swojej dolnej powierzchni)

- Przyłożenie obciążenia wiatrem na dach (prostopadle do ściany podłużnej budynku) generuje znaczny obrót belki spowodowany mimośrodowym naporem. Spowodowane jest to brakiem zabezpieczenia na jej końcach oraz geometrii układu wraz z mimośrodami. Jest to sytuacja stanowiąca poważne zagrożenie mogące prowadzić do awarii konstrukcji (norma 1 nie wskazuje takiego charakteru zniszczenia, wynika on natomiast z analizy odkształceń globalnych konstrukcji)

- Z uwagi, że jest to pierwszorzędny, główny element konstrukcji, którego awaria skutkowałaby najprawdopodobniej katastrofą całej części drewnianej obiektu, należy elementy poddać gruntownej renowacji, ubytki odpowiednio uzupełnić i wykonać stabilne oparcia
