## **PILNE zawiadomienie dotyczące bezpieczeństwa**

### **Nieprawidłowe działanie alarmu związanego z czujnikiem tlenu wewnątrz respiratorów BiPAP A40 Pro, BiPAP A40 EFL i BiPAP A30 EFL**

29-PAŻ-2024

2023-CC-SRC-042 rev B

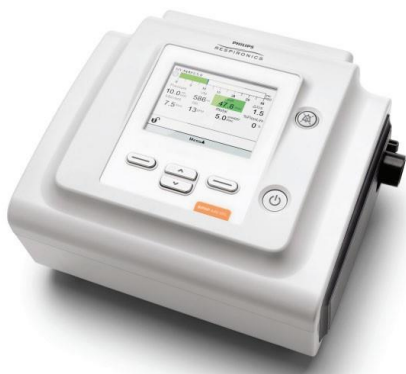
- Problem ten dotyczy wszystkich respiratorów BiPAP A40 Pro, BiPAP A40 EFL i BiPAP A30 EFL.
- Lista numerów katalogowych problematycznych respiratorów, podano w niniejszym zawiadomieniu.
- Patrz etykieta na respiratorze (jak pokazano poniżej).

Aby zidentyfikować model urządzenia, należy odczytać numer katalogowy znajdujący się na spodzie urządzenia, a następnie sprawdzić, czy numer ten znajduje się na załączonej liście numerów katalogowych urządzeń, których dotyczy problem:
