## PAŃSTWOWA KOMISJA BADANIA WYPADKÓW KOLEJOWYCH

### RAPORT Nr PKBWK 03/2026

**z postępowania w sprawie incydentów kolejowych zaistniałych**

**w dniu 16 listopada 2025 r. na linii kolejowej nr 7**

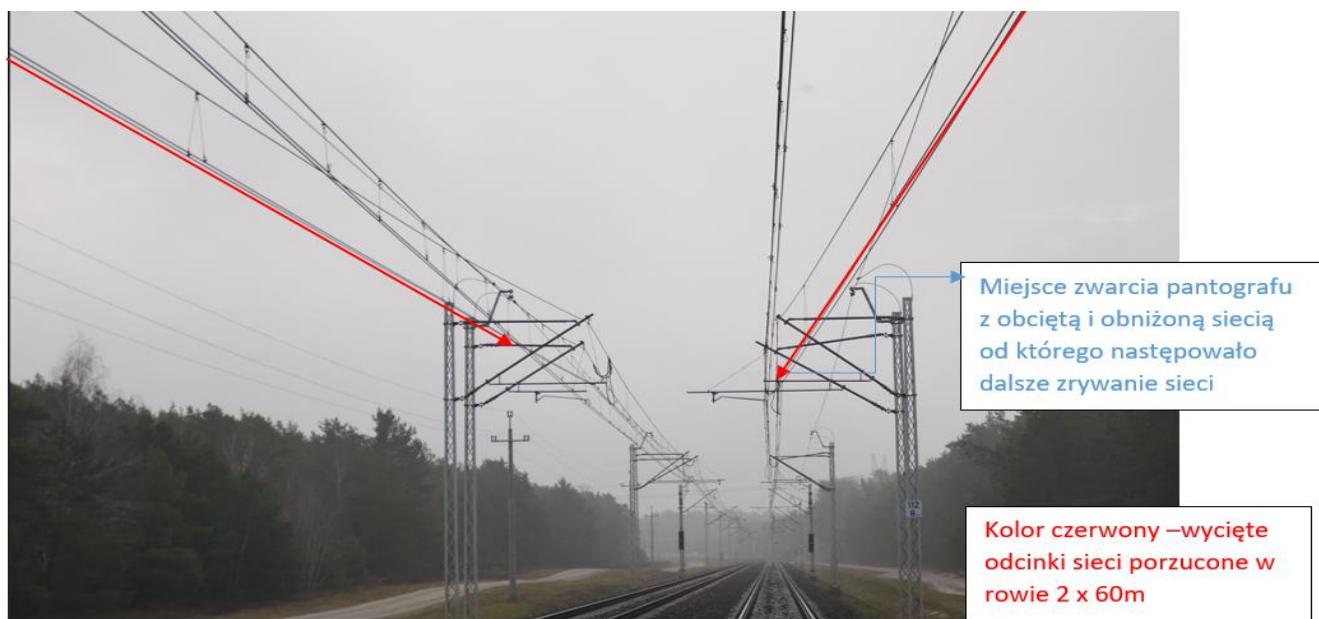
Zdjęcie 2. Miejsce kradzieży tor nr 1 i tor nr 2 oraz km 112,887 początek zrywania uszkodzonej sieci (zdj. poglądowe - materiał PKBWK)

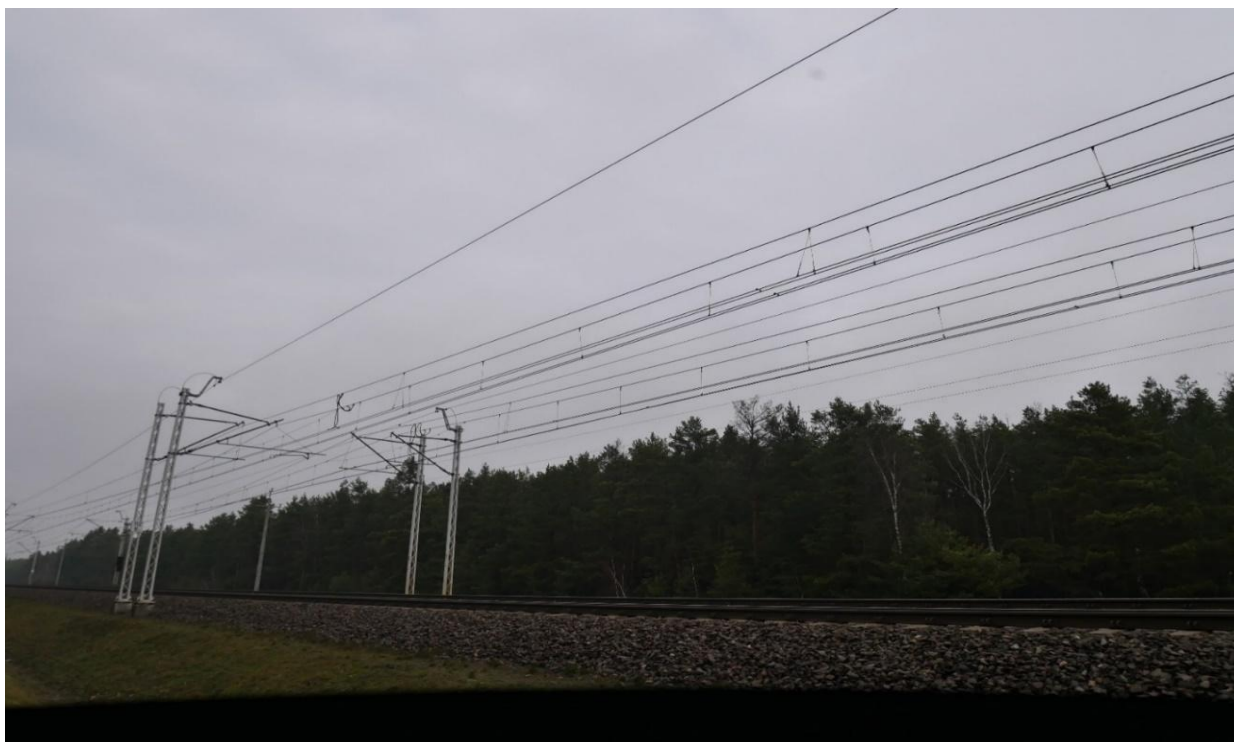
Zdjęcie 3. Widok sieci trakcyjnej typu YC150-2CS150 w miejscu zdarzenia (źródło: PKBWK)

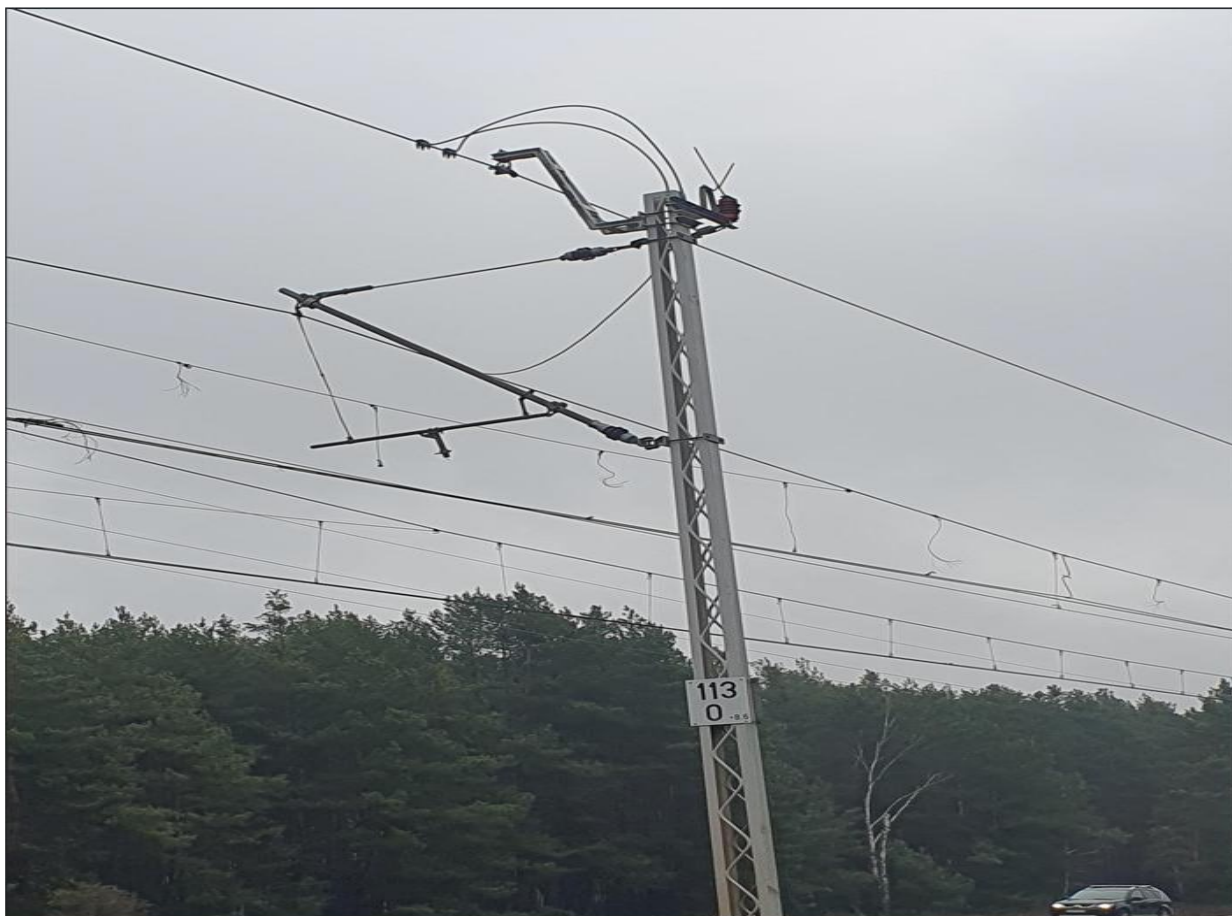
Sieć trakcyjna – odcięty jeden z drutów jezdnych DJP odciągów naprężających w dwóch lokalizacjach: tor 1 od lokaty 112-29 do lokaty 112-27 oraz tor 2 od lokaty 112-30 do lokaty 112-28. Ponadto zerwana sieć trakcyjna w torze nr 1 od lokaty 112-31 do lokaty 113-5, tj. od km 112,887 do km 113,131. Zerwaniu uległo około 244 metrów podwójnej sieci trakcyjnej oraz zniszczeniu uległy elementy sieci (tj. wieszaki, wspornik, ramię odciągowe). Wycięte przez osoby postronne zostały dwa odcinki przewodu jezdnego po około 60 m każdy. Przewody te z wyraźnymi śladami mechanicznego cięcia leżały w rowach przy torze nr 1 i nr 2.

**Zdjęcie 4. Widok uszkodzenia sieci trakcyjnej: zerwane wieszaki podwieszenia przewodu jezdnego, uszkodzony wspornik ramion, brak ramion odciągowych (źródło: komisja kolejowa)**

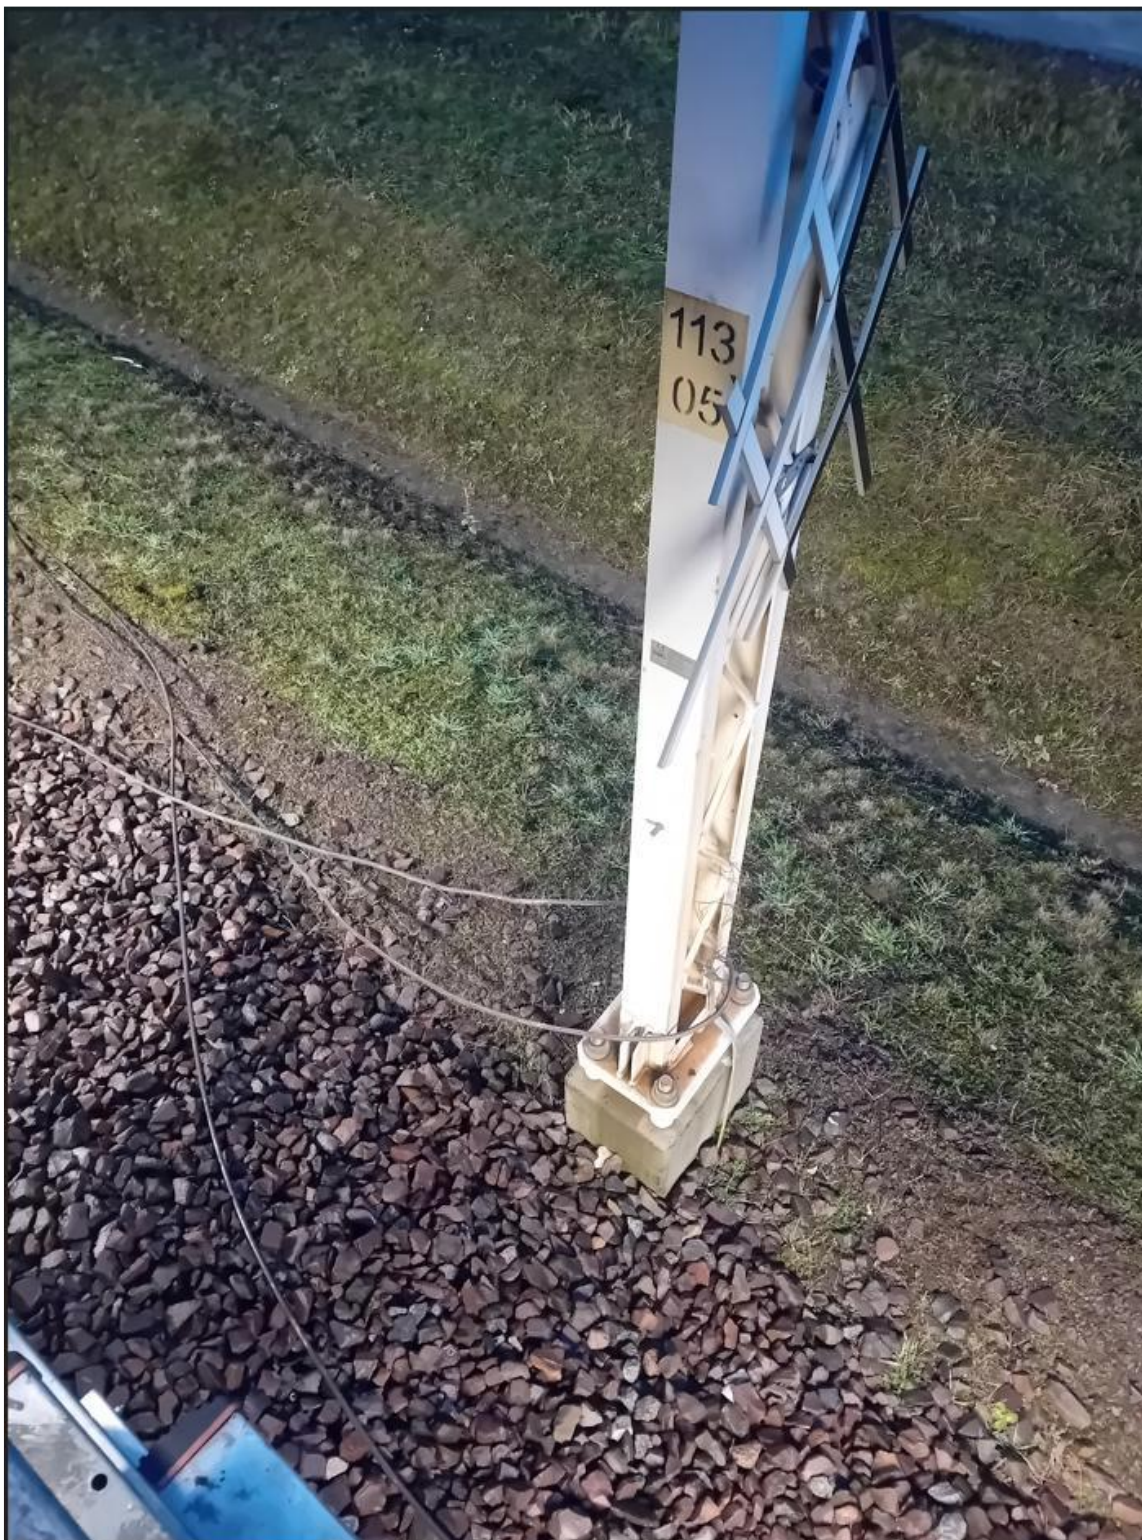
**Zdjęcie 5. Widok uszkodzonego przewodu jezdnego, który został zerwany i przeciągnięty przez lokomotywę do słupa w lokacie 113-5 (źródło: komisja kolejowa)**

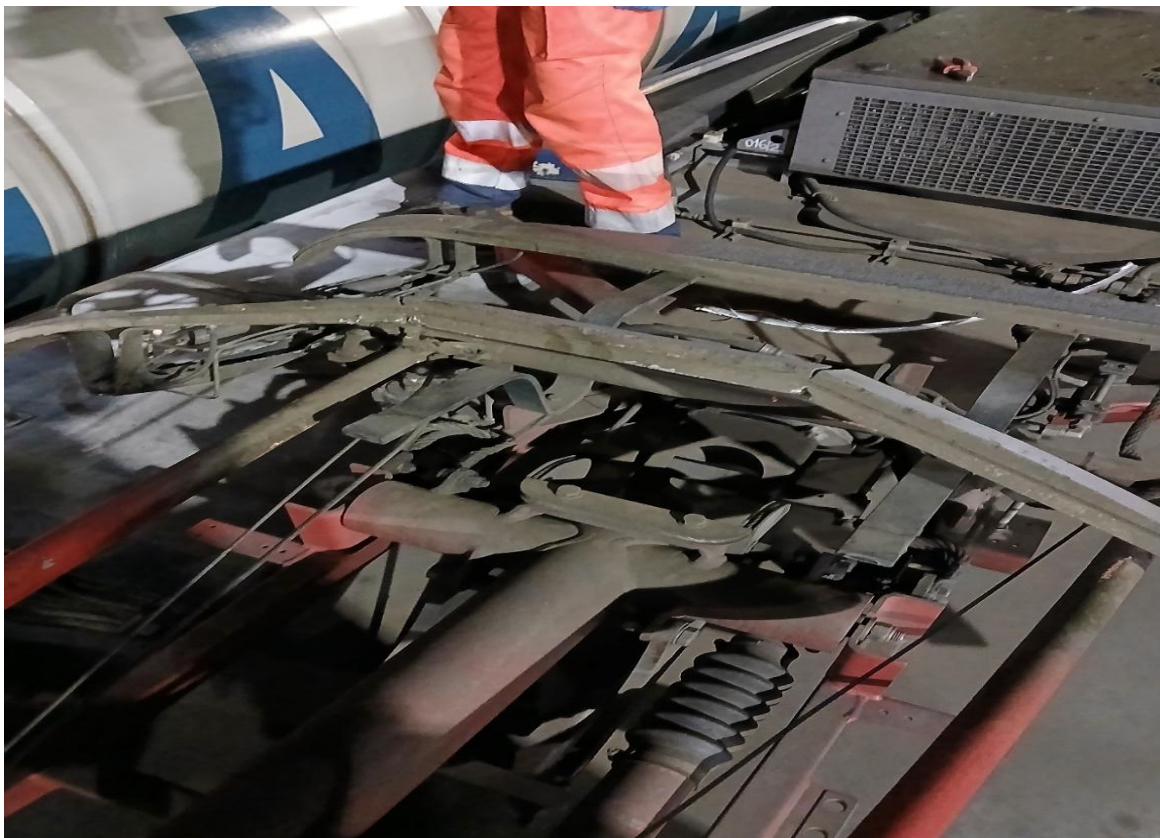
Ponadto na lokomotywie EU160-016 uszkodzony został pantograf nr 2. Uszkodzeniu uległ ślizg z nakładką grafitową, zespół ślizgacza, wspornik zawieszenia oraz ramię górne. Wskutek zdarzenia w pociągu MPE 83100/1 uszkodzeniu uległ również wagon pasażerski o nr PL PKPIC 50 51 84-78 125-8. Uszkodzona została malatura poszycia pudła oraz w oknach z prawej strony wagonu wybite zostały trzy kolejne szyby zewnętrzne.

Zdjęcie 6. Widok uszkodzonego pantografu lokomotywy EU160-016 (źródło: komisja kolejowa)

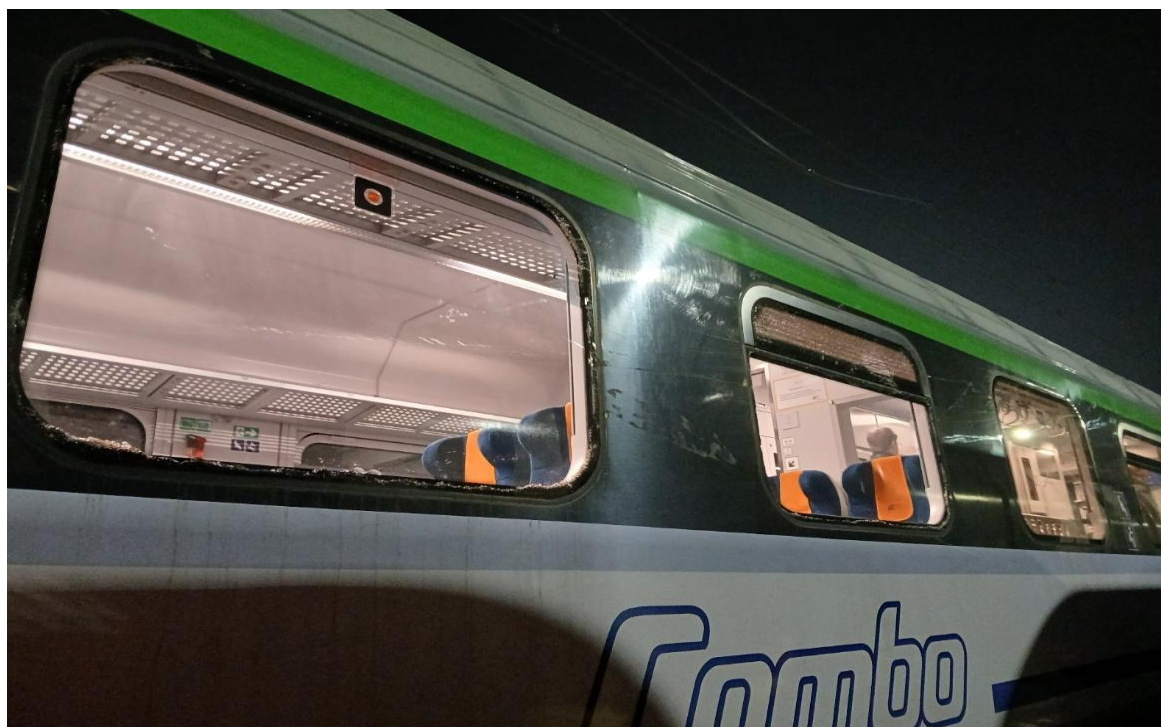
Zdjęcie 7. Widok uszkodzeń powstałych na wagonie (źródło: komisja kolejowa)

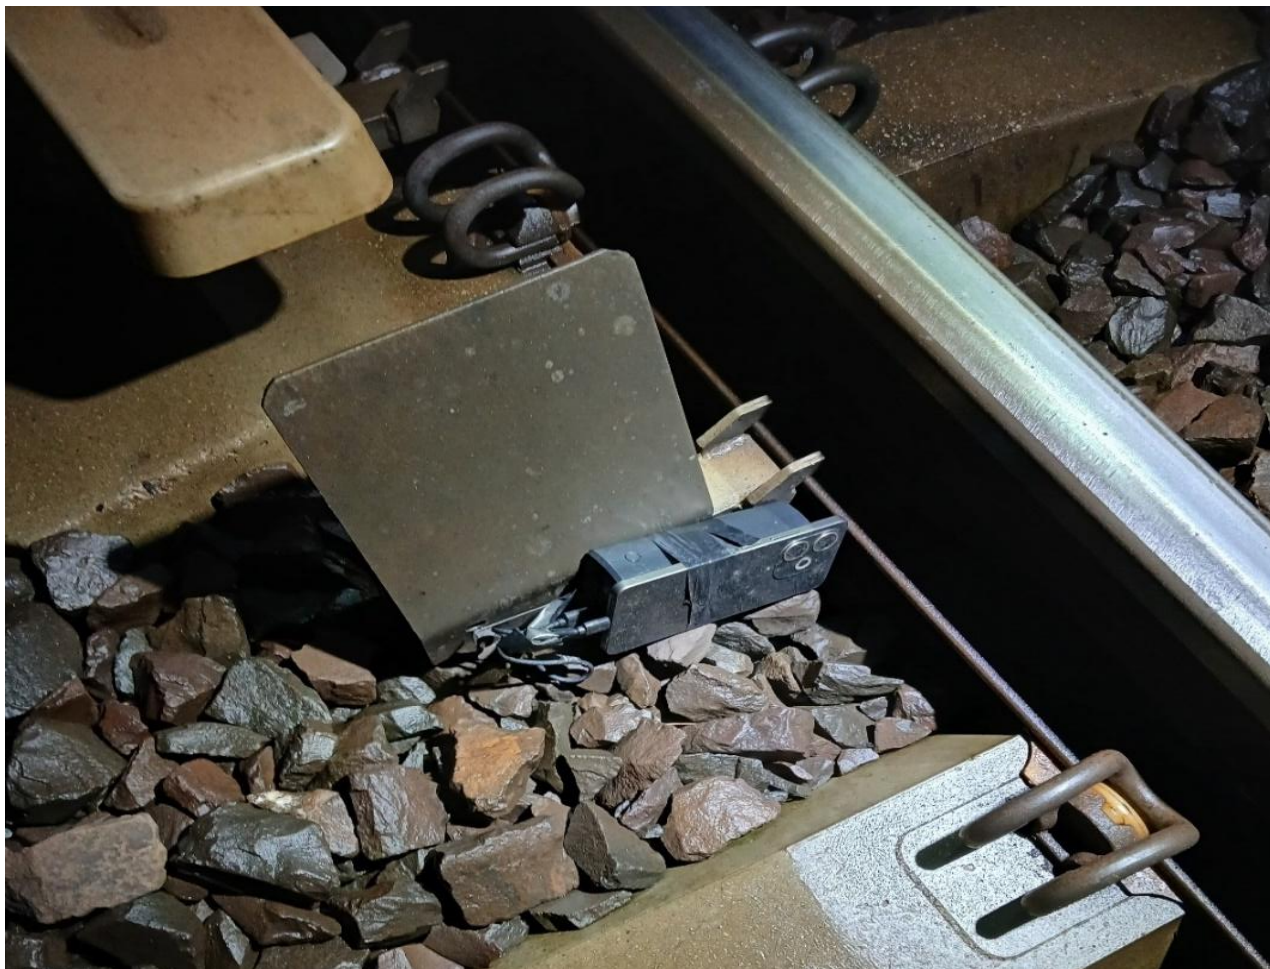
Zdjęcie 8. Pozostawiony smartfon przy SHP w torze nr 1 (źródło: komisja kolejowa)

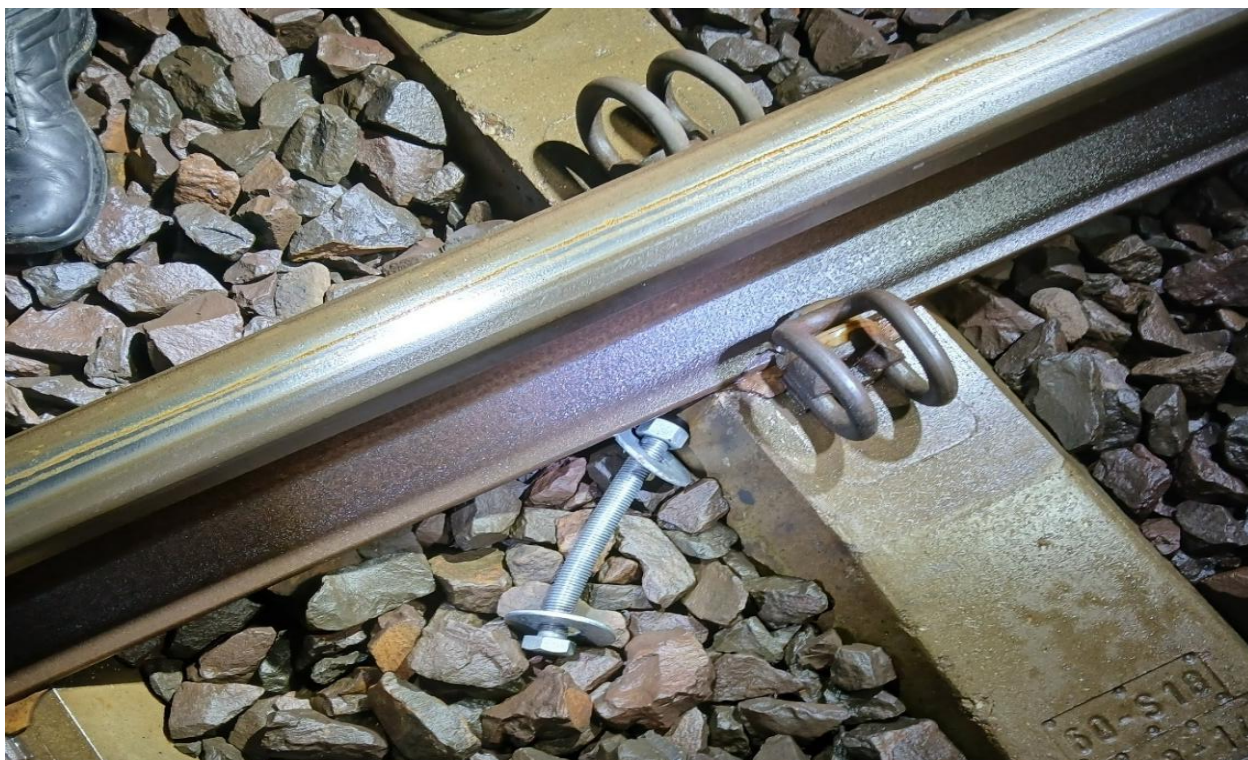
Zdjęcie 9. Porzucony element – śruba (źródło: komisja kolejowa)

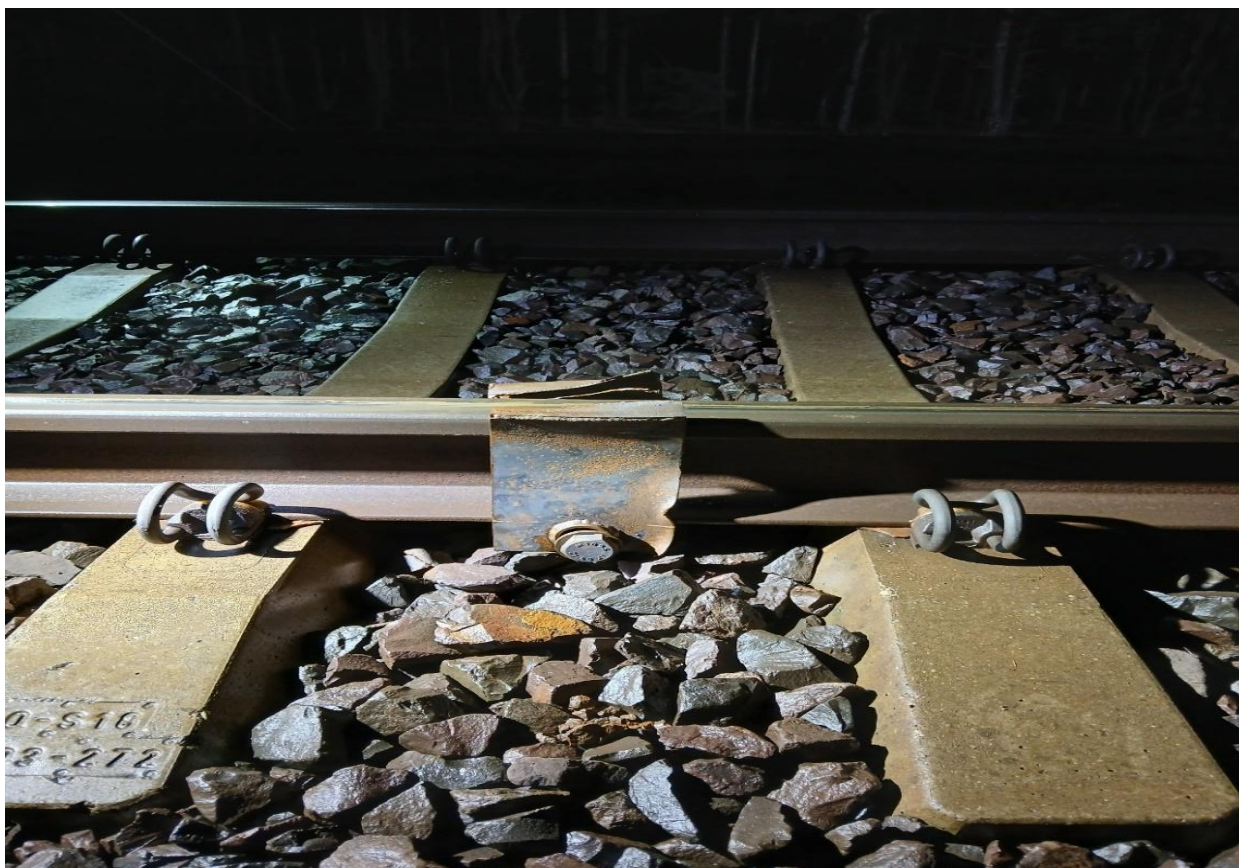
2. Zabudowa przez osoby trzecie blachy nałożonej na prawy tok w torze nr 1 w km 115,507.

Zdjęcie 10. Przecięta blacha założona przez osoby trzecie w torze nr 1 (źródło: komisja kolejowa)
