OCENA STANU TECHNICZNEGO

Prokuratura Okręgowa w Gorzowie Wlkp.

REWIZJA R-02

Obiekt: Budynek użyteczności publicznej – Prokuratura Okręgowa
Adres obiektu: 66-400 Gorzów Wlkp., ul. Moniuszki 2
Id działki 086101_1.0005.1518
Kat. obiektu budowlanego: XII – budynki administracji publicznej;
Zarządca: Prokuratura Okręgowa w Gorzowie Wlkp.
66-400 Gorzów Wlkp. ul. Moniuszki 2

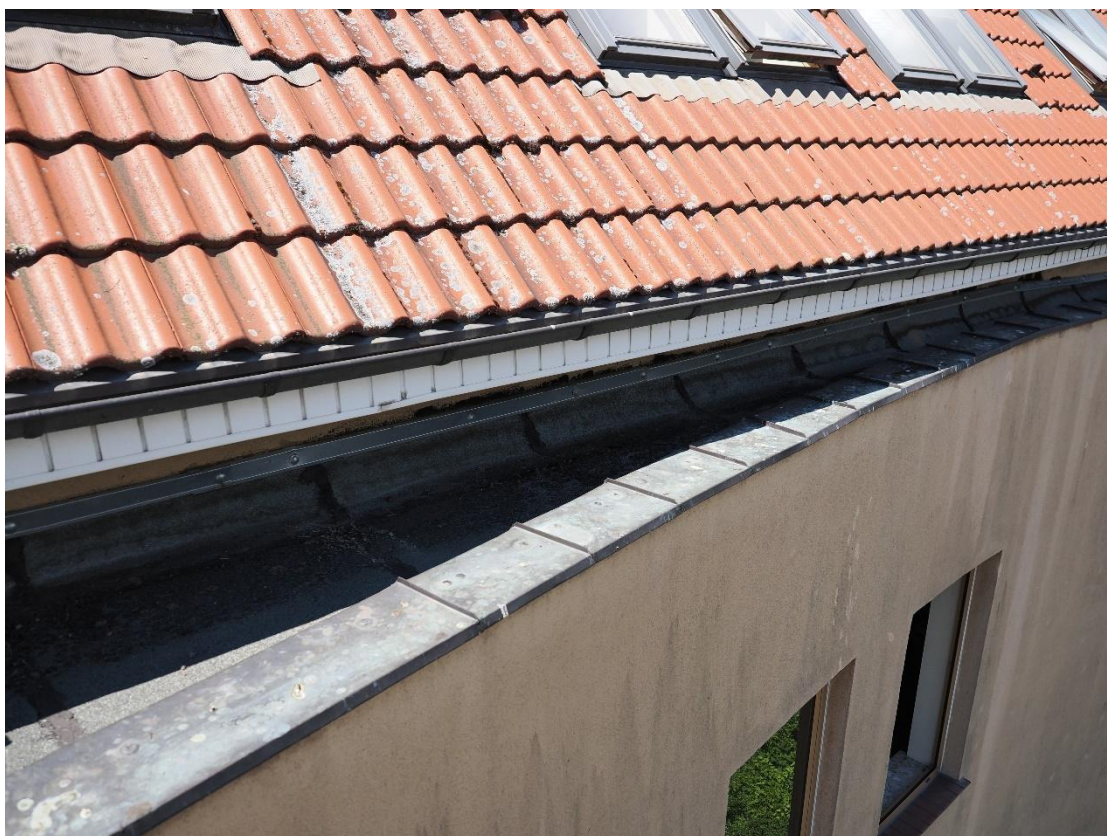
Fot. 1 Dach płaski objęty opracowaniem.

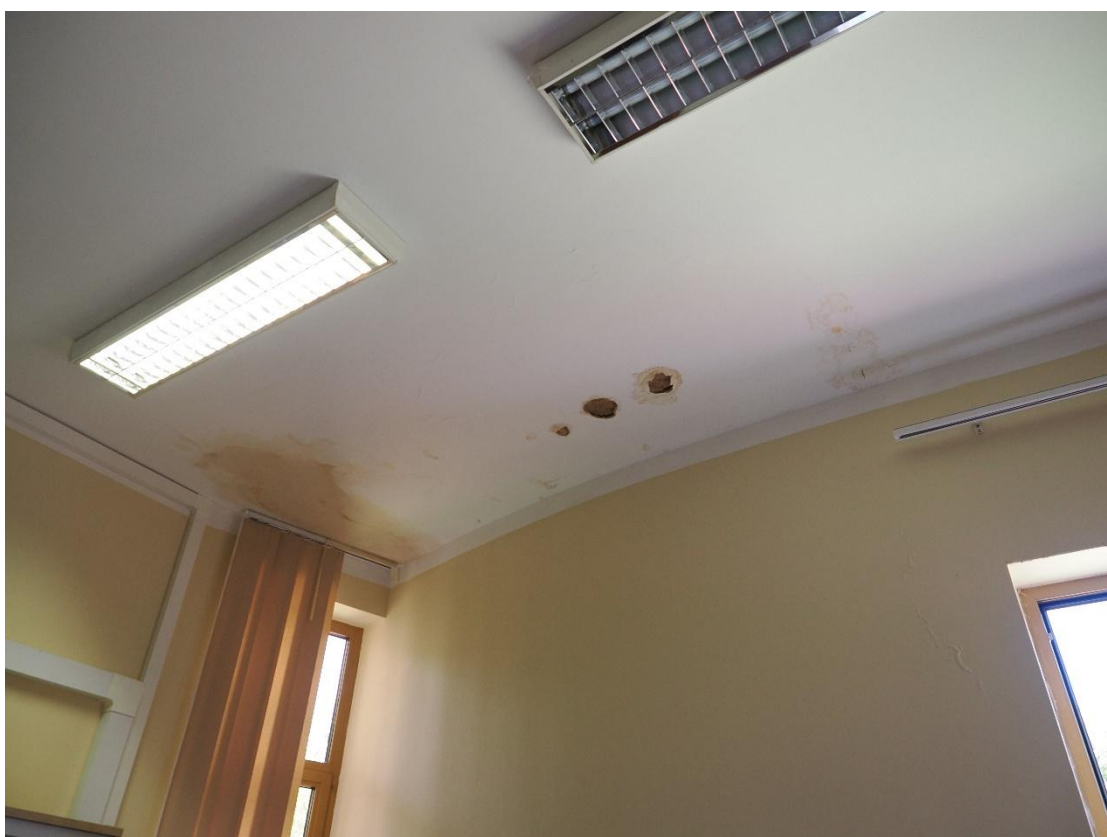
- 1) aktywne przecieki pokrycia występujące po kilkudniowych ulewnych deszczach skutkujące zawilgoceniem przegród, ślady zalewania wodami opadowymi – Fot. 2;
- 2) zanieczyszczenie pokrycia dachowego utrudniające spływanie wody w kierunku wpustu – Fot. 3;
- 3) przegrzanie papy na styku pasm z ubytkiem posypki kwarcowej – skutkujące możliwym brakiem szczelności oraz zmniejszeniem trwałości pokrycia – Fot. 4;
- 4) brak ciągłości uszczelnienia – spoiny ułożonej na styku ściany i blachy mocującej papę do ściany budynku – Fot. 5;
- 5) pęknięcie spoiny na styku obróbki blacharskiej attyku ze ścianą budynku – Fot. 6;
- 6) braki w uszczelnieniach i korozja wkrętów mocujących obróbkę blacharską attyki – Fot. 7, 8;

Fot. 2 Ślady przecieków w pomieszczeniu pod dachem płaskim.

6. Wykonać roboty budowlane związane z przywróceniem pomieszczenia nr 12 do właściwego stanu technicznego.
Prace wykonać po realizacji naprawy pokrycia dachowego, po czasie umożliwiającym wyschnięcie przegród lub po osuszeniu przegród za pomocą osuszacza.
Wykonać prace zabezpieczające (posadzki osłonić kartonem i folią, meble wynieść, okna i drzwi osłonić folią, przejście do pomieszczenia 19 zabudować tymczasową ścianą gipsowo-kartonową).
Dokonać odbicia uszkodzonego tynku z sufitu i ścian. Wykonać prace dezynfekcyjne poprzez zmycie preparatem biobójczym np. Remmers BFA. Wykonać tynki cementowo-wapienne III kategorii oraz gładź jednowarstwową. Wykonać prace malarskie farbami lateksowymi.

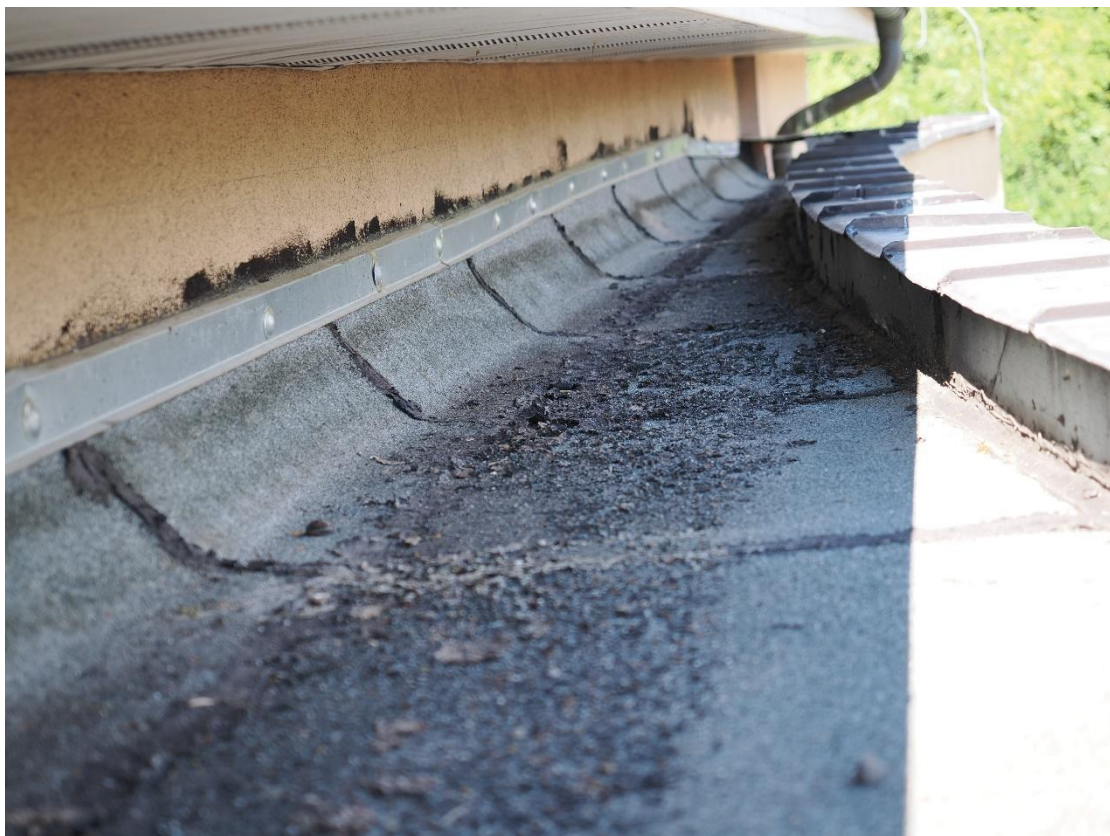
Fot. 3 Zanieczyszczenia dachu utrudniające spływ wody.

1. Pokrycie papowe oczyścić z liści i innych zanieczyszczeń powierzchni. Usunąć luźną posypkę kwarcową za pomocą sztywnej szczotki nylonowej lub drucianej. Usunąć naddatki wytopionego bitumu. Powierzchnia pokrycia powinna być możliwie płaska.

1. Dokonywać sezonowej inspekcji dachu. W przypadku stwierdzenia zanieczyszczenia powierzchni dachu przez liście lub zapchania przejścia attykowego dokonać oczyszczenia.

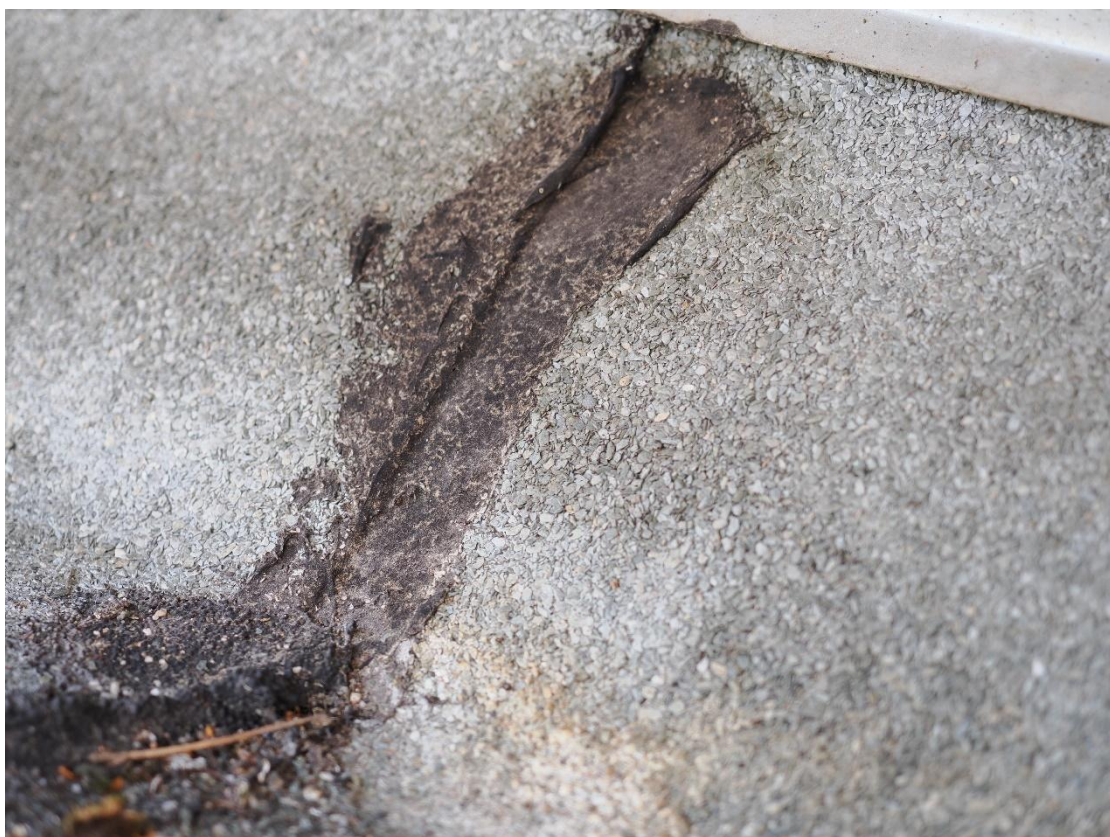
Fot. 4 Połączenie pasm papy – przegrzanie pokrycia, ubytek posypki kwarcowej.

3. Wkręty z uszkodzonymi podkładkami oraz wkręty skorodowane usunąć. W miejscach usuniętych wkrętów stosować nowe, sprawdzić poprawność mocowania.
4. W miejscach rozspojonych styków pokrycia, występujących ubytków pokrycia oraz we wskazanych w części rysunkowej stykach blach (blacha mocująca pokrycie do ściany – obustronnie, blacha nakrywająca attykę – wewnętrzny styk ze ścianą) ułożyć spoinę elastyczną z masy Sikaflex PRO-3 Purform.

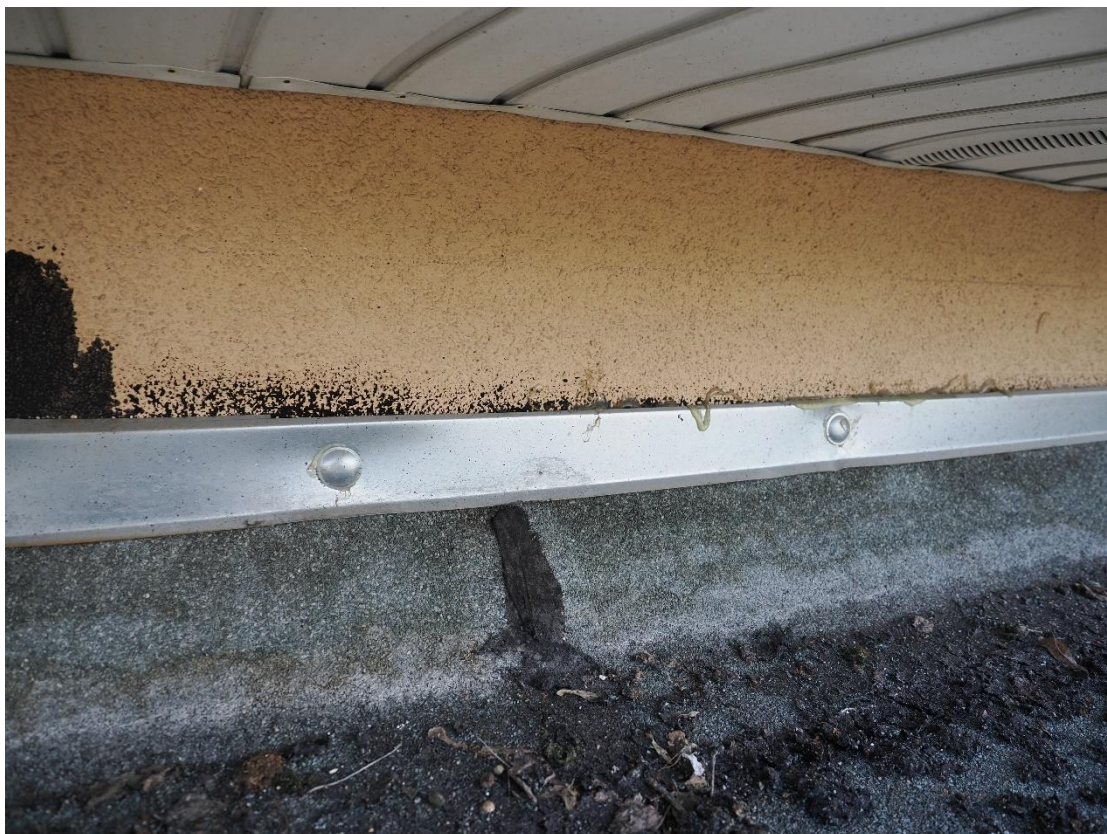
Fot. 5 Obróbka blacharska mocująca papę do ściany budynku.

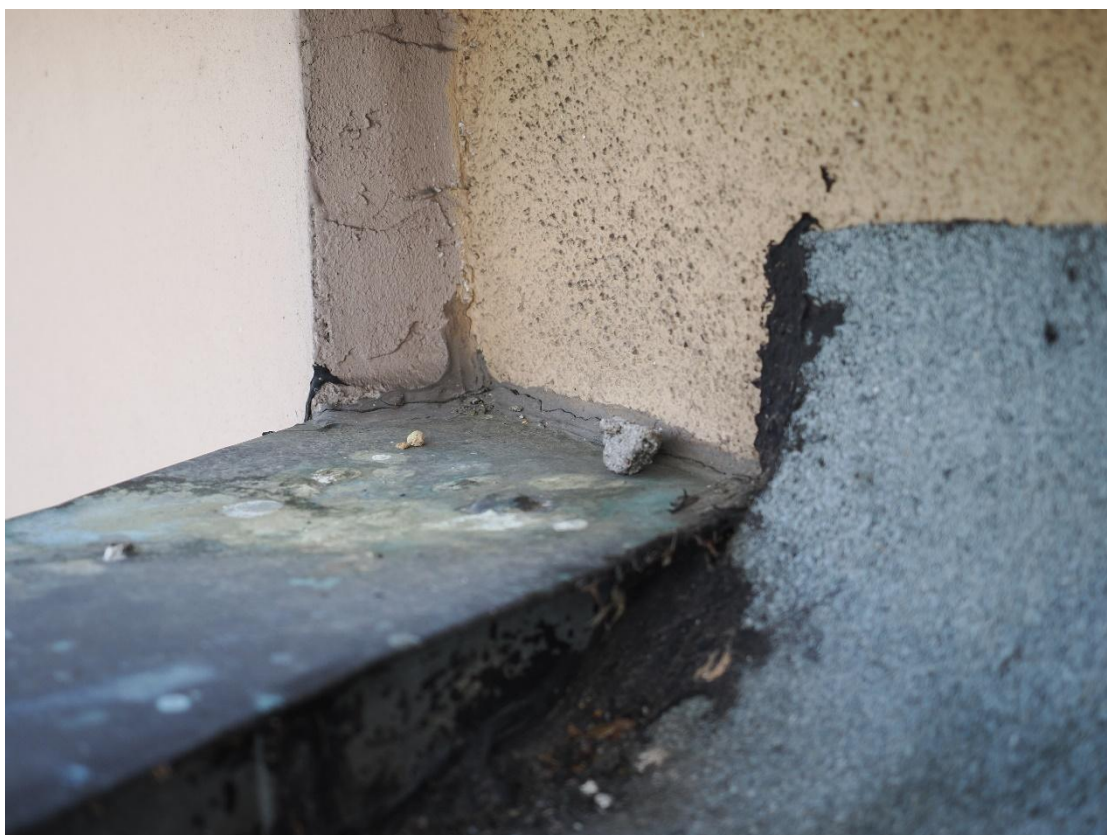
Fot. 6 Pęknięcie na styku obróbki blacharskiej attyki ze ścianą budynku.

5. Wykonać bezspoinowe pokrycie w technologii SikaRoof MTC 18.
Na obróbce blacharskiej attyki ułożyć warstwę podkładową Sikalastic Metal Primer. Na rąbkach stojących oraz niezabezpieczonych kapslami wkrętach oraz na styku blachy attyki ze ścianą naklejać taśmę uszczelniającą Sikalastic Flexistrip.
Prace związane z układaniem pokrycia rozpocząć od detali (przejście attykowe, styk blachy z pokryciem papowym, styk pokrycia papowego ze ścianą). Szczególną wagę przywiązać do przepustu attykowego z wpustem do rury spustowej.
Na powierzchni blach (obróbka blacharska attyki), papie asfaltowej oraz ścianie (do zabudowy okapu) układać membranę Sikalastic-625 N (w ilości $>1,0 \text{ kg/m}^2$). W wilgotnej membranie rozwałkować matę Sika Reemat, do całkowitego zagłębienia i dokładnego nasycenia. Po wyschnięciu ułożyć warstwę membrany Sikalastic-625 N (w jednej warstwie w ilości $>1,0 \text{ kg/m}^2$).

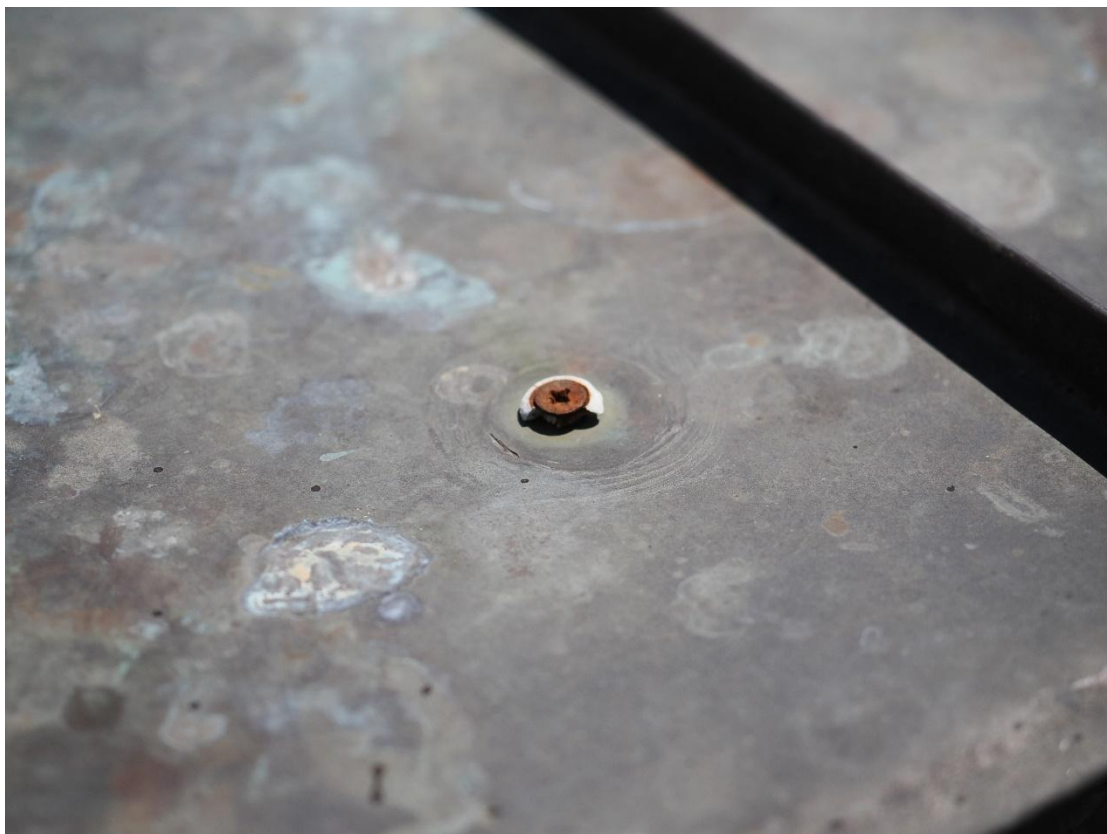
Fot. 7 Mocowanie obróbki blacharskiej attyki – skorodowany wkręt bez uszczelki.

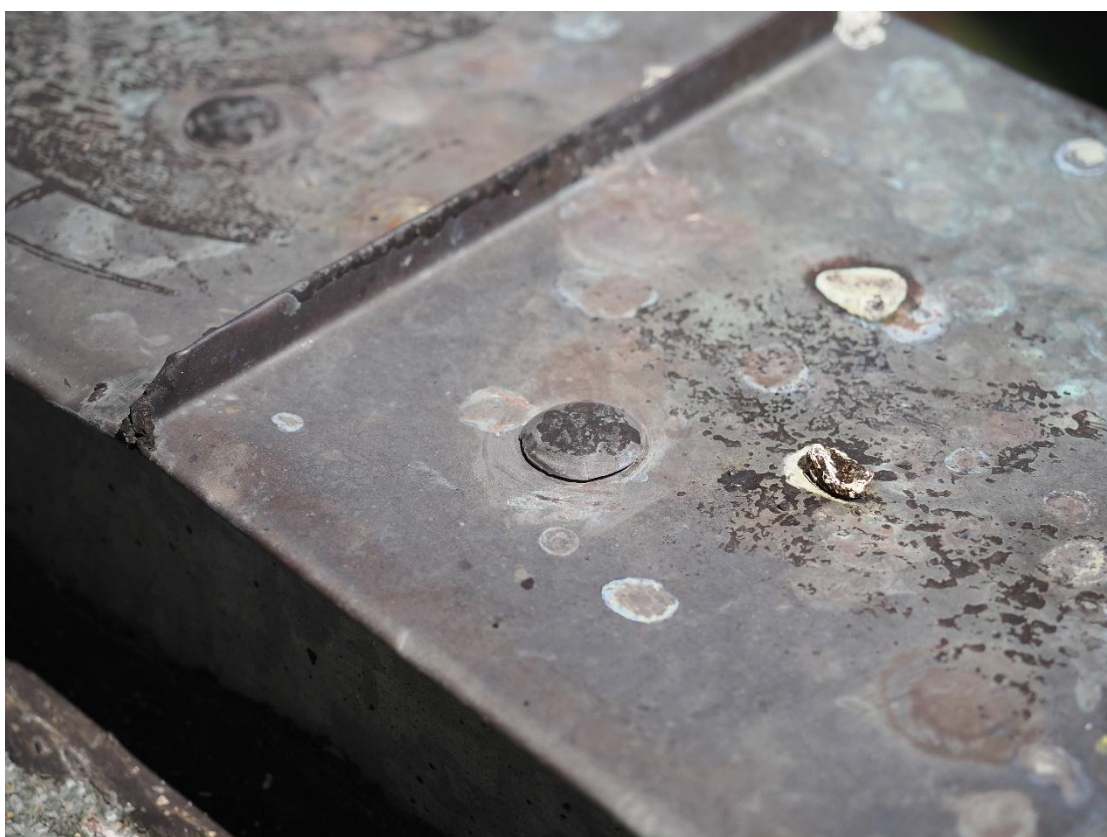
Fot. 8 Kapsel uszczelniający wkręt mocujący obróbkę – brak szczelności.

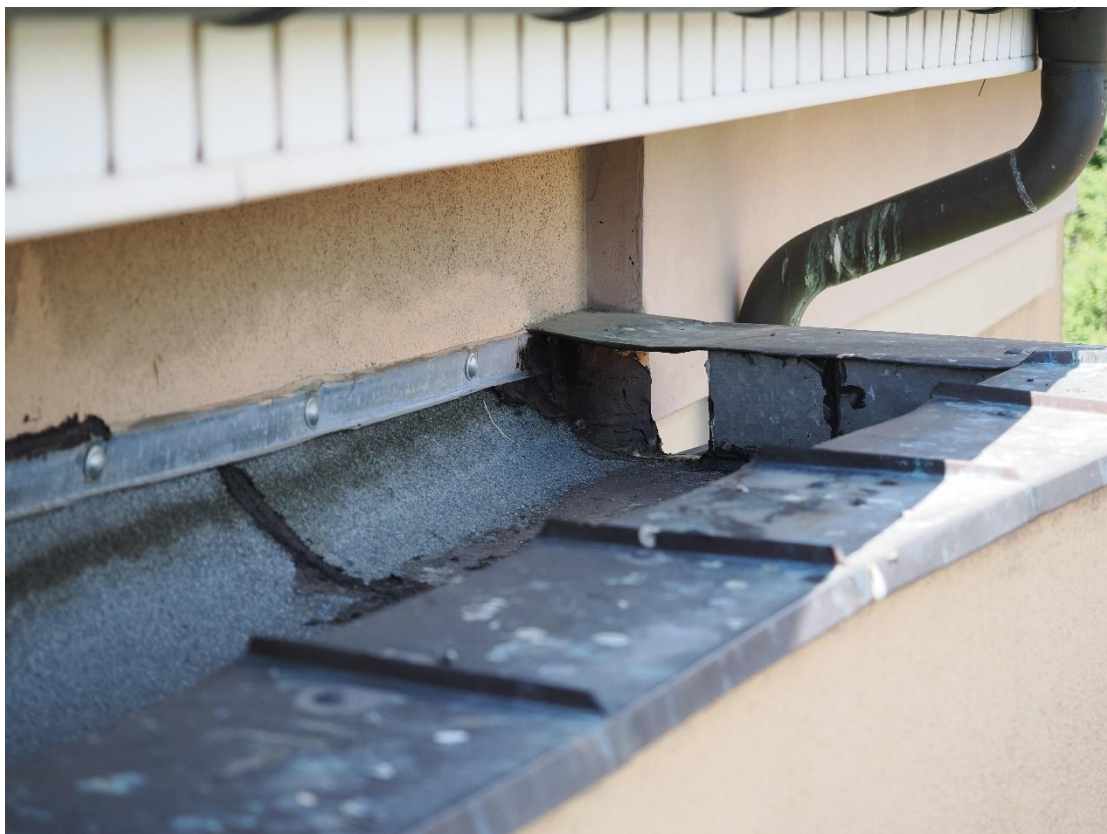
Fot. 9 Zrzut wody do rury spustowej.
