PODKARPACKI
BIULETYN
KONSERWATORSKI
2016 - 2020

Cz. I

Zabytki ruchome i nieruchome

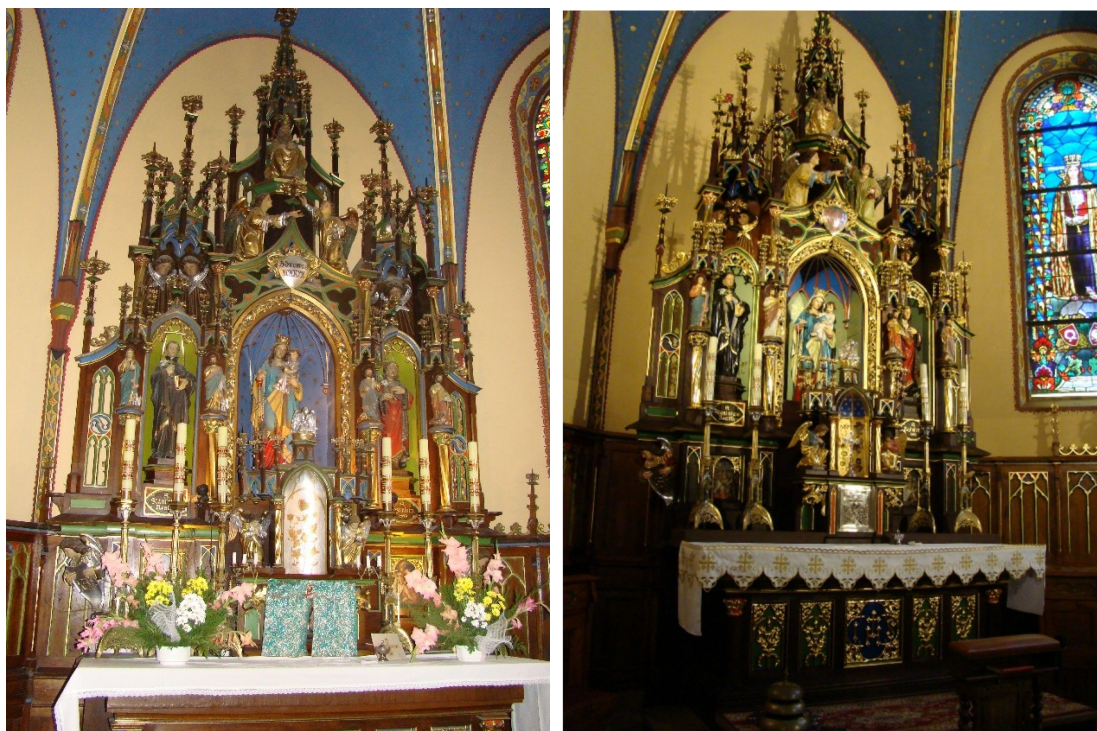
Brzeźnica, ołtarz główny, po lewej przed rozpoczęciem, po prawej po zakończeniu prac konserwatorskich

Ołtarz główny jest dominantą estetyczną spójnego neogotyckiego wnętrza kościoła projektowanego na początku XX wieku przez Sławomira Odrzywolskiego, architekta i konserwatora. Wykonano wszystkie zabiegi konserwacji technicznej i estetycznej. Stan zachowania ołtarza był zły. Szczególnie liczne drobne ornamenty neogotyckie (m.in. żabki) wykonane z drewna lipowego posiadały zdegradowaną substancję i wymagały wykonania uzupełnień i rekonstrukcji. Politurę ołtarza oczyszczono, wykonano nową powłokę. Ołtarz odzyskał ekspozycję pierwotnych wartości artystycznych. Prace wykonano w dwóch etapach w latach 2016-2017.

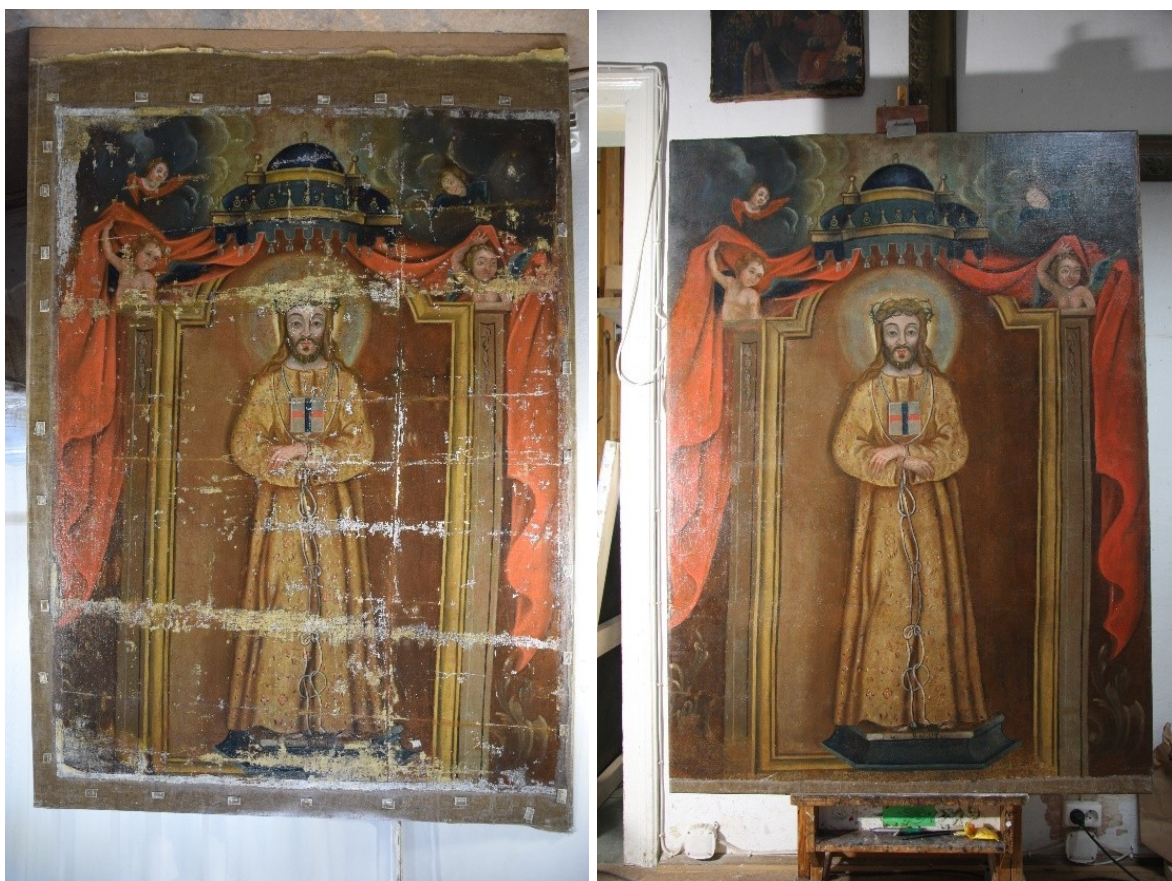
Gorzejowa, Chrystus Nazareński Wykupiony, po lewej przed rozpoczęciem prac, po prawej po zakończeniu prac konserwatorskich

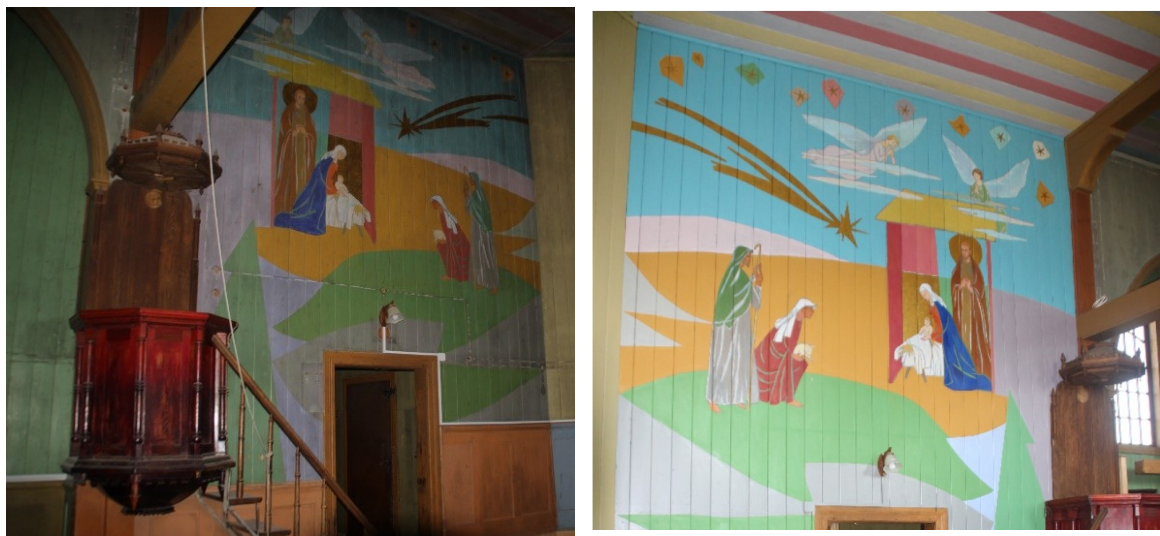
Górk, dekoracja malarska wnętrza, po lewej przed, po prawej po zakończeniu prac konserwatorskich

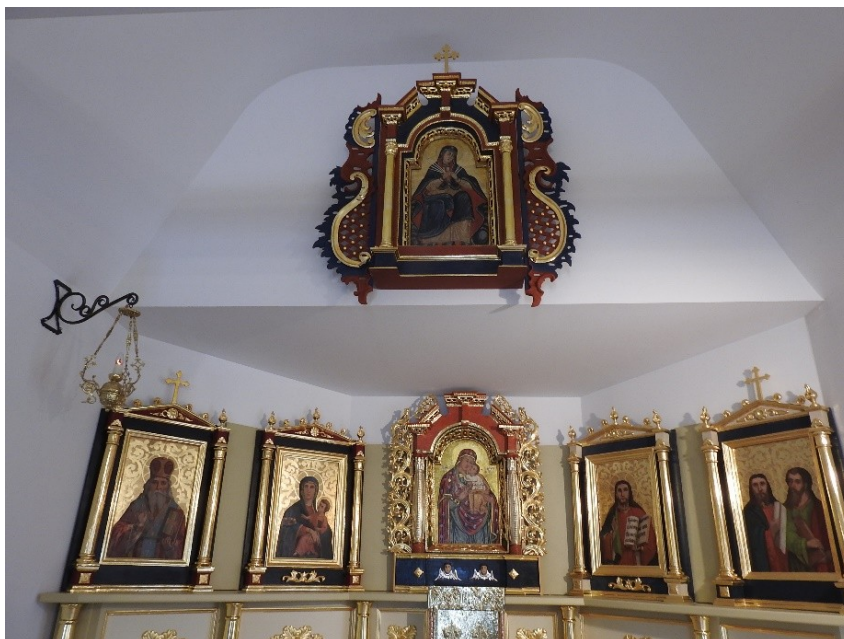
Gwoździanka, fragmenty ikonostasu przed rozpoczęciem prac konserwatorskich

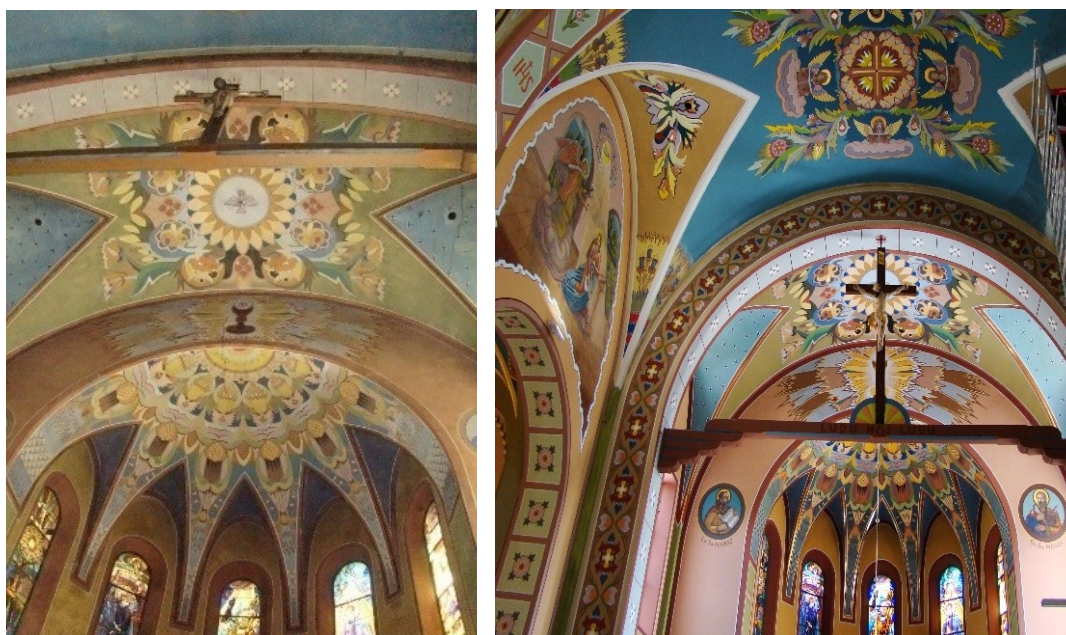
Kosina, polichromia wewnątrz kościoła, po lewej, przed rozpoczęciem prac konserwatorskich, po prawej po zakończeniu konserwacji

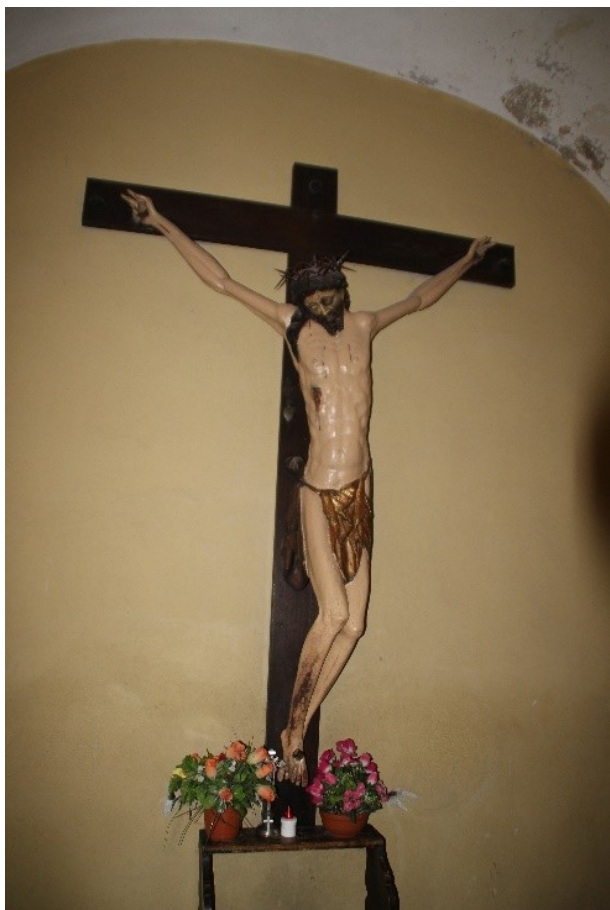
Krosno, rzeźba Chrystusa Ukrzyżowanego po lewej przed rozpoczęciem prac, po prawej po zakończeniu prac konserwatorskich

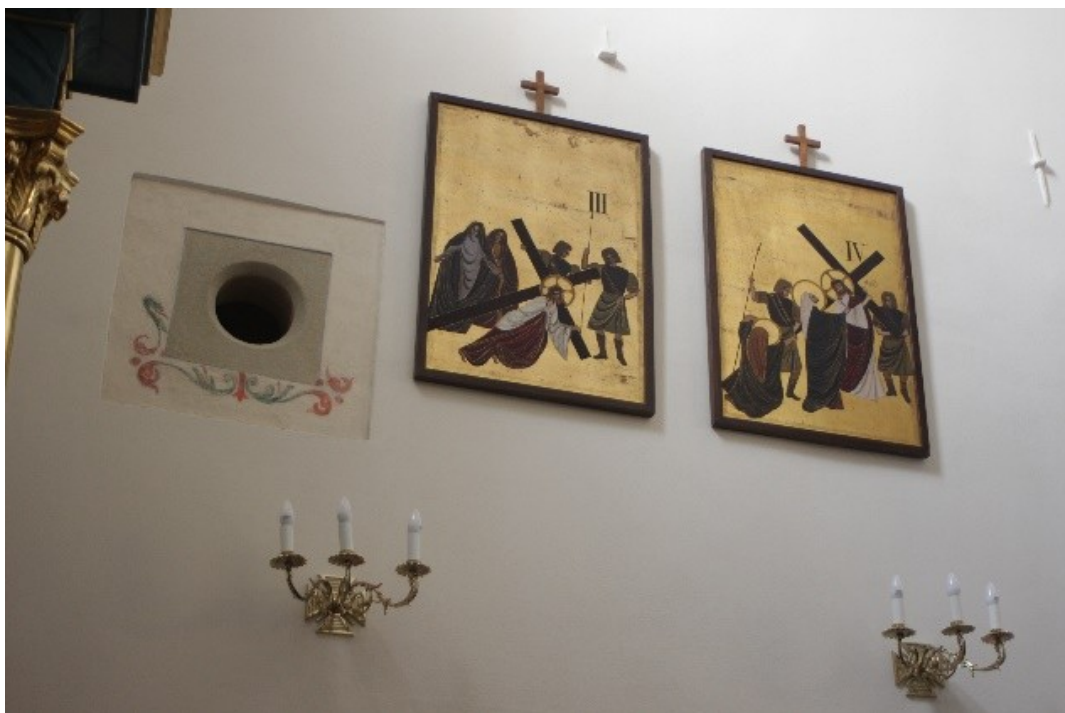
Lesko, nawarstwienia ściennie

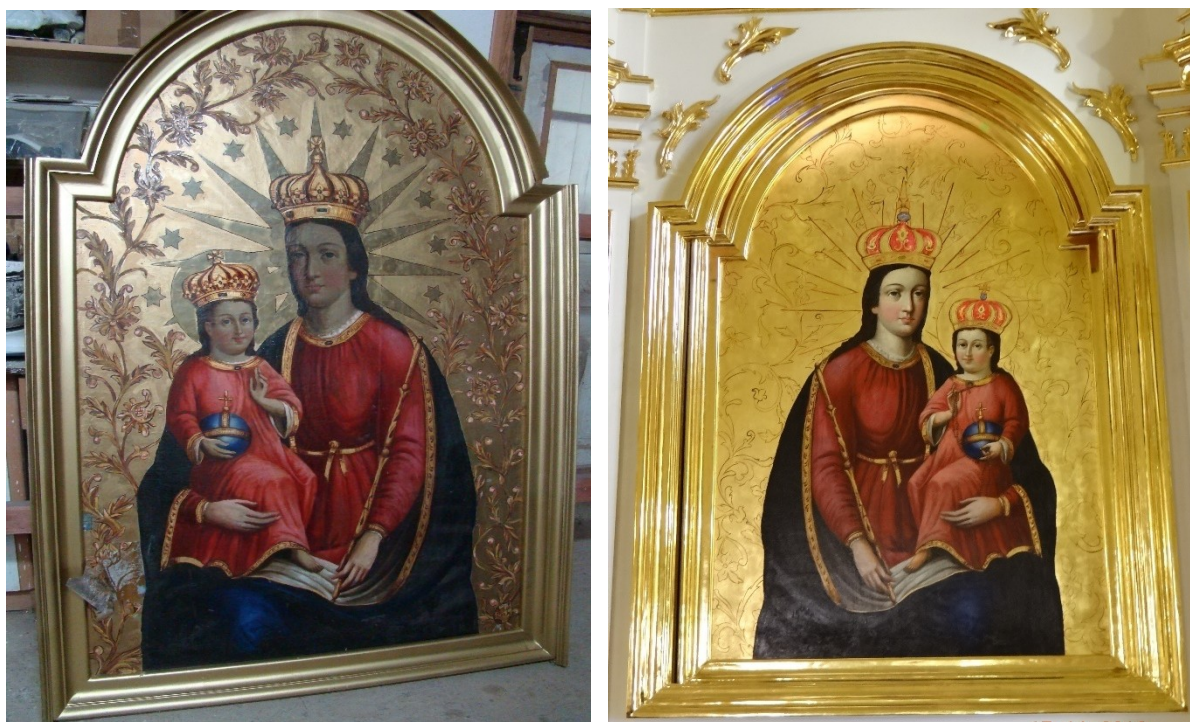
Niebylec, obraz Matki Bożej z Dzieciątkiem, po lewej przed rozpoczęciem prac, po prawej po zakończeniu prac

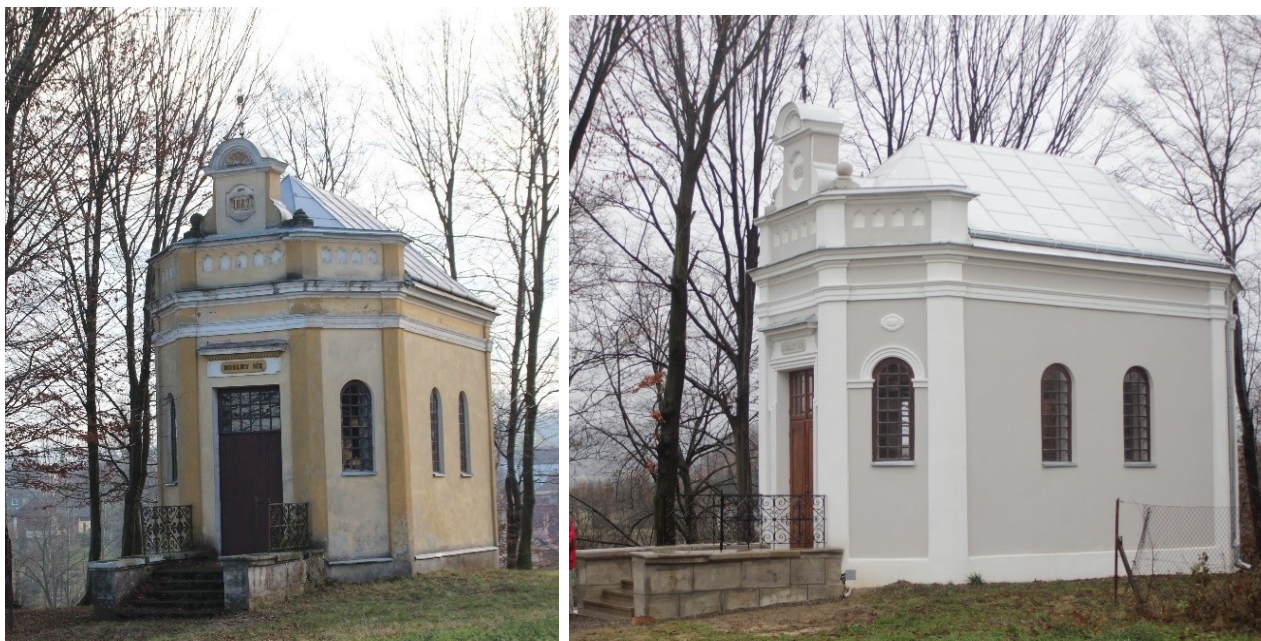
Nozdrzec, kaplica pałacowa, po lewej przed rozpoczęciem prac, po prawej po zakończeniu prac

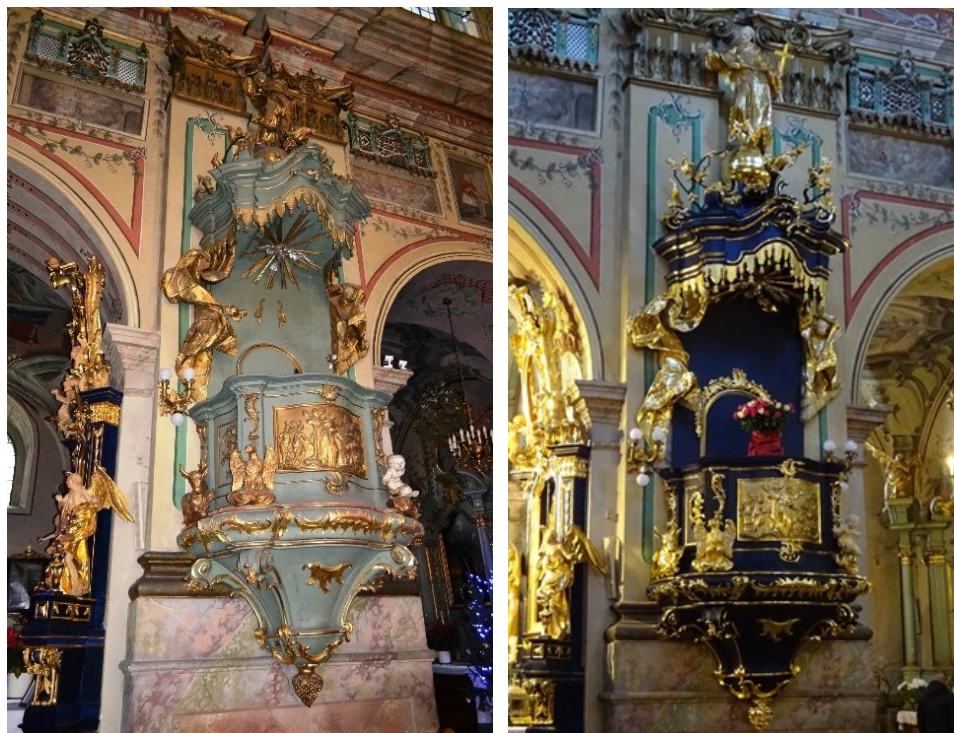
Kościół Franciszkanów Konwentualnych, ambona po lewej przed, po prawej po zakończeniu prac konserwatorskich

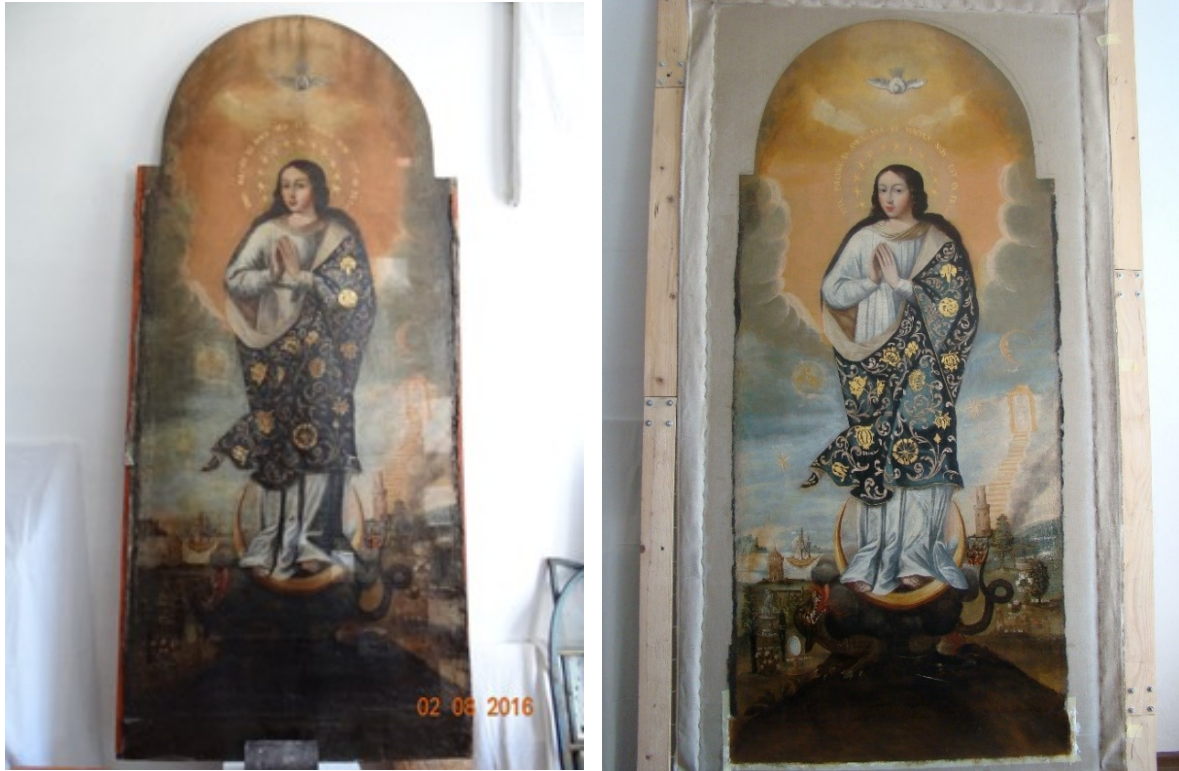
Obraz Matki Boskiej Strzyżowskiej przed i po ukończeniu prac konserwatorskich
