**LABORATORIUM BUDOWLANE MP Sp. z o.o.**

## **RAPORT Z BADANIA**

**Elementów konstrukcyjnych fontanny przed  
Ministerstwem Finansów przy ul. Świętokrzyskiej  
w Warszawie  
nr B/1890/20**

Warszawa, wrzesień 2020

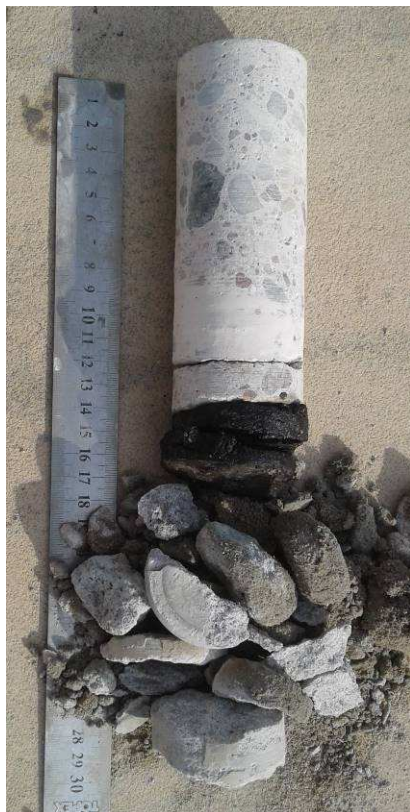
0,00 – 13,0 – beton zwykły na kruszywie do 16 mm, o dobrym zagęszczeniu – bardzo mało porów o średnicy ok. 1 mm i właściwym stosunku kruszywa grubego do matrycy cementowej.

13,0 - 13,5 – izolacja ciężka bitumiczna,

13,5 – 13,7 – warstwa lepiku na gorąco,

13,7 – 14,2 - izolacja ciężka bitumiczna,

14,2 – 22,0 – zaprawa cementowa – na tyle słaba, że podczas usuwania z koronki się rozpadała,

Odwiert – górna część

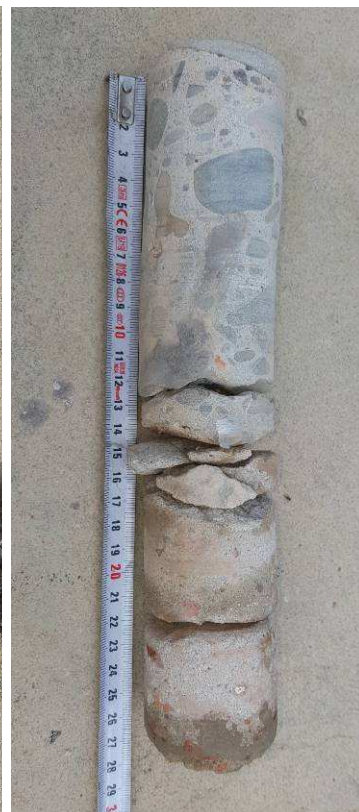
22,0 - 55,0 – betonowa płyta denna zbrojona prętami o przekroju kwadratowym 10 x 10 mm jedynie z lokalnie powierzchnią korozją – beton zwykły z lokalnie przekruszem ceglanym, na kruszywie do 20 mm o przeciętnym zagęszczeniu i podwyższonej ilości zaprawy w betonie.

55,0 – 65,0 – zaprawa cementowa – chudy beton.

Poniżej grunt nasypowy w postaci piasku.

Odwiert – dolna część

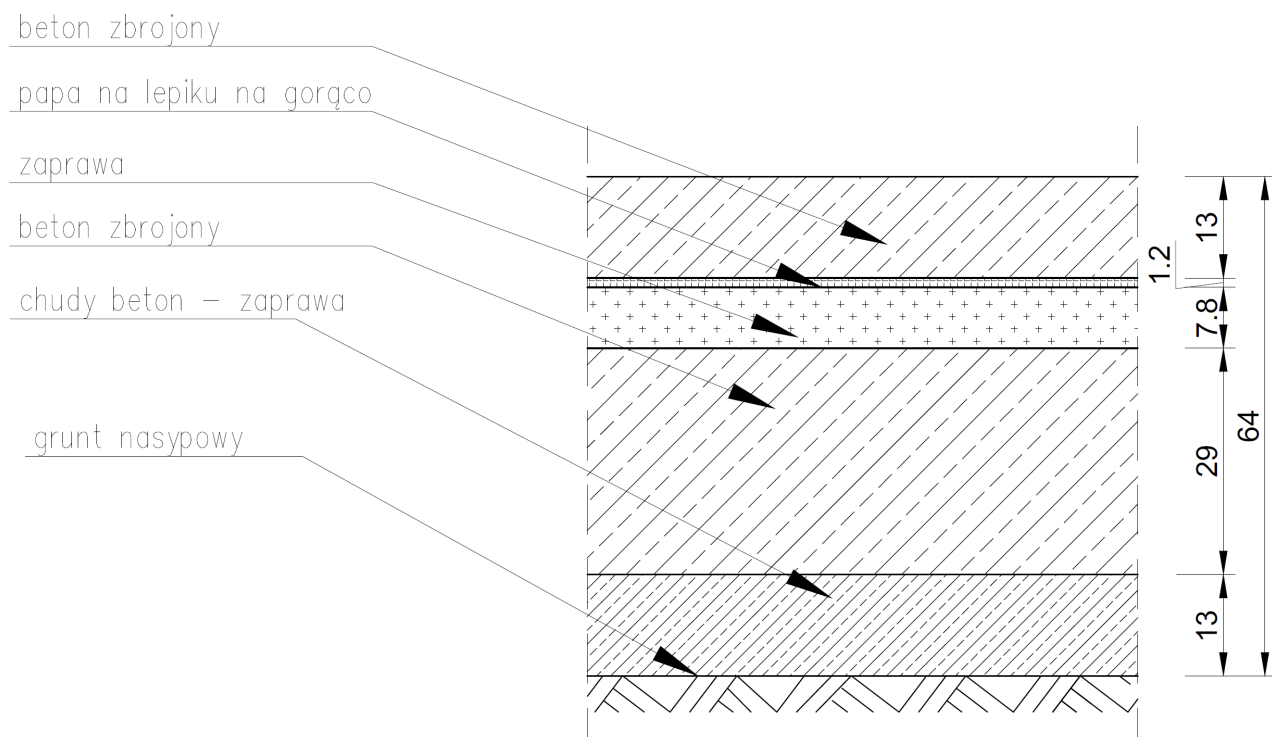
Na podstawie analizy otrzymanych materiałów i w kontekście powyższego profilu należy stwierdzić, że do głębokości 14,2 cm występują warstwy z lat 80-tych XX w. a poniżej z czasów budowy czyli lat 1955-56.

Poniżej przedstawiono schematyczny przekrój na podstawie wykonanego odwiertu.

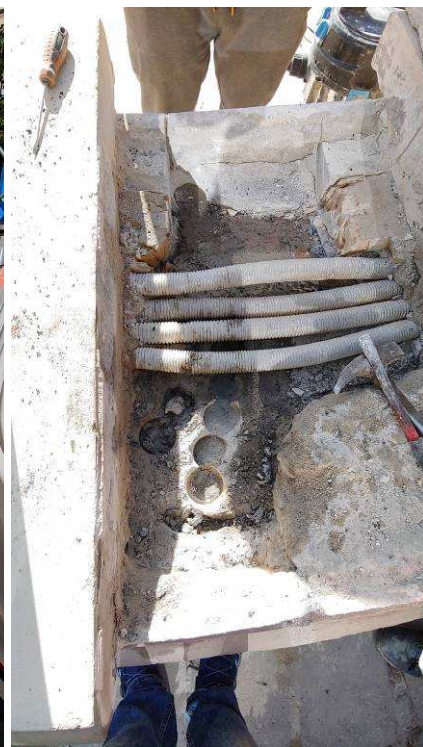
- płyta kamienna, wewnętrzna z piaskowca - 6 cm,
- zaprawa cementowa - 7 cm, mokra,
- cegła ceramiczna, pełna - 12,5 cm, zlasowana, spękana i mokra,
- izolacja z papy na lepiku na gorąco grubości około 1 cm,
- beton zwykły - grubości około 45 cm - mimo kilku odwiertów w bliskiej odległości od siebie nie natrafiono na jakiegokolwiek zbrojenie,
- płyta kamienna, zewnętrzna z piaskowca - 6 cm.

Widok z góry odkrywki z odwiertami

Poziome 4 „rurki” na foto środkowym to przewody plastikowe z kablami.

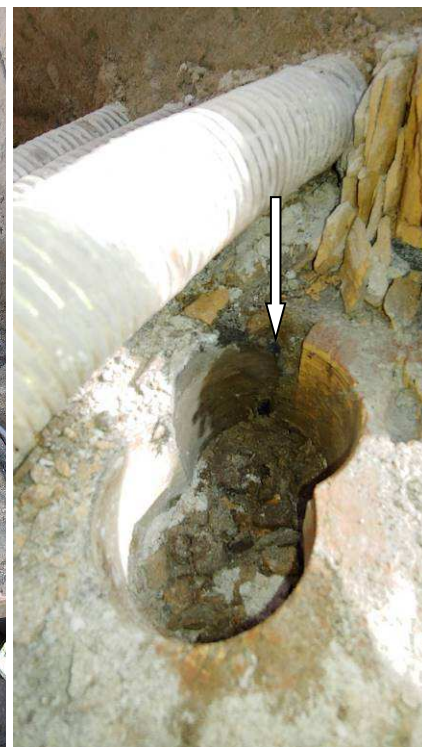
Widok izolacji pionowej - strzałka

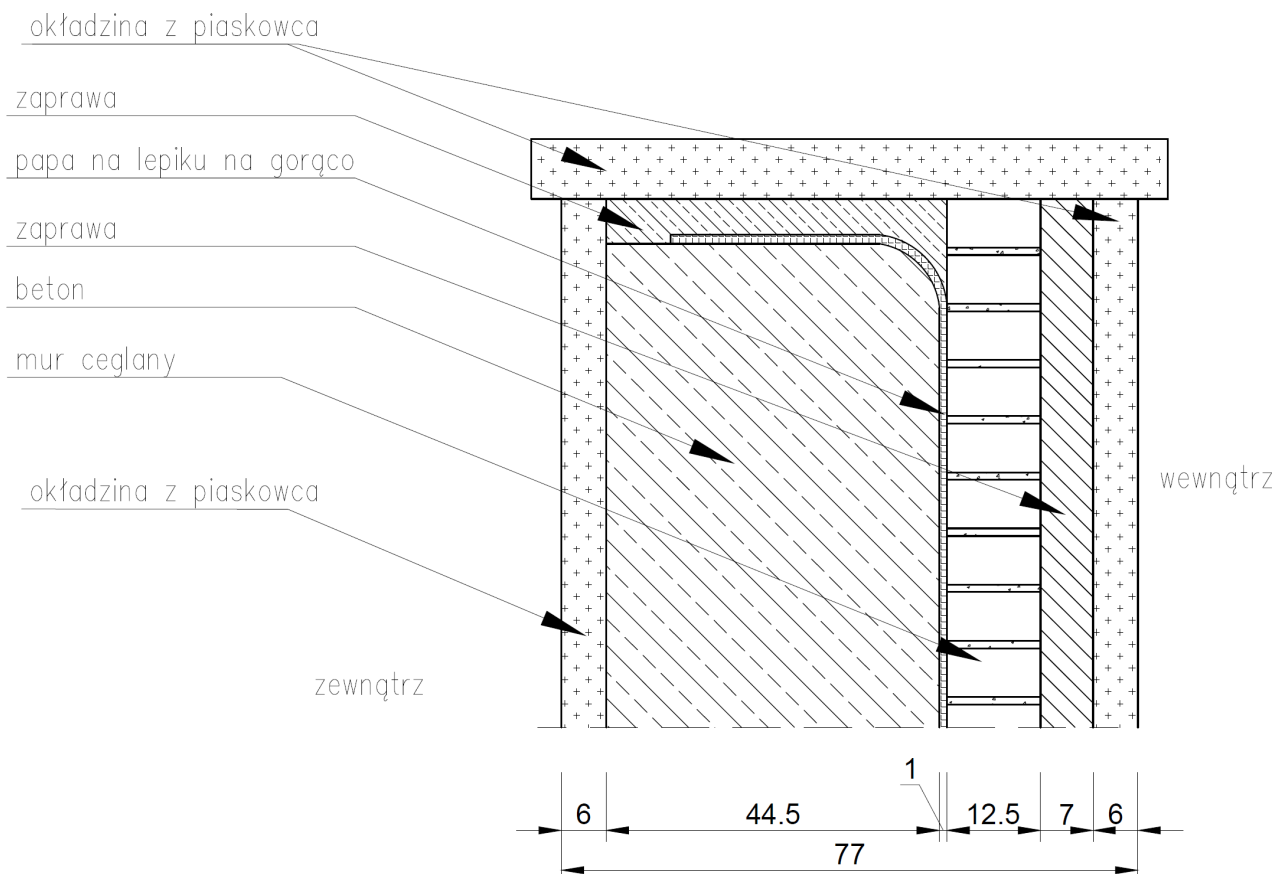
Poniżej przedstawiono schematyczny przekrój na podstawie wykonanej od góry odkrywki.
