# ST14 Battery

8997 8489 00 / TMG22URE0099

Raport

EPIROC FABRYCZNA 7A

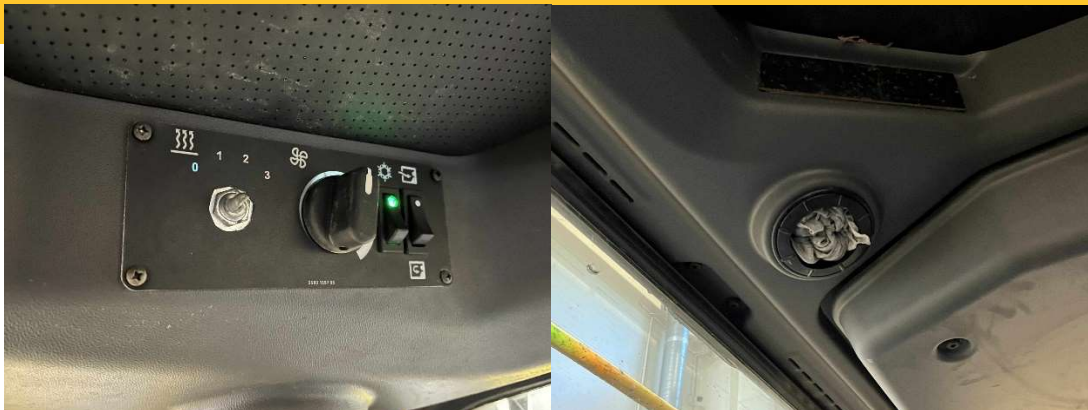
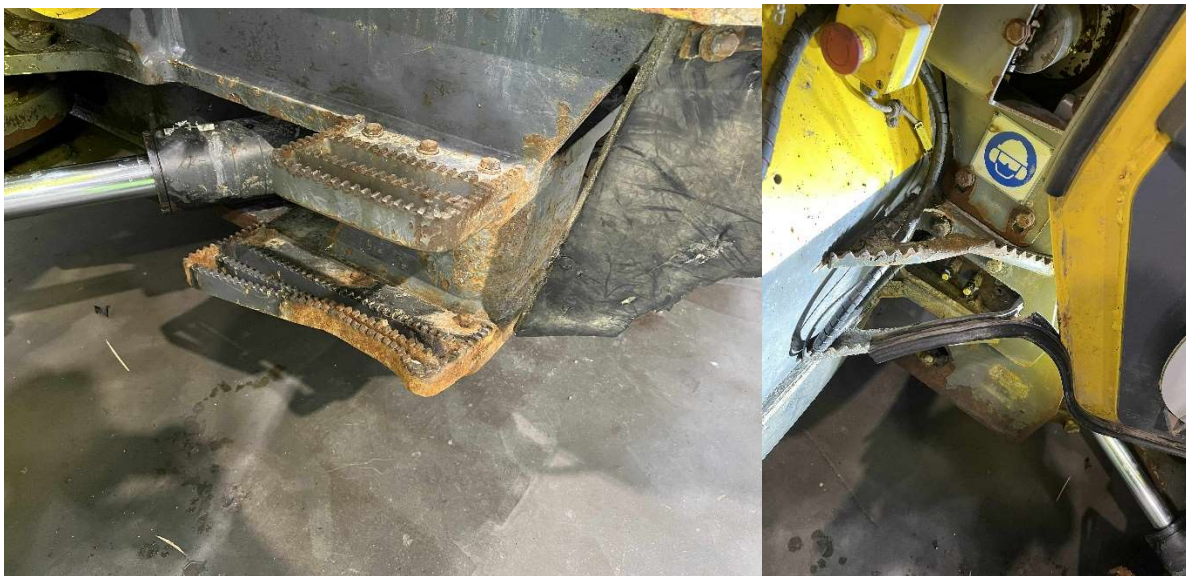
Stan kabiny oceniono jako dobry, przy czym wymaga ona przeprowadzenia prac porządkowych. Podczas oględzin stwierdzono: uszkodzenie siedziska fotela, brak kratki wentylacyjnych, zagięcie stopnia, uszczelkę drzwi kabiny wykonaną z kilku fragmentów z widocznymi rozdarciami oraz brak pokrętła panelu sterowania temperaturą.

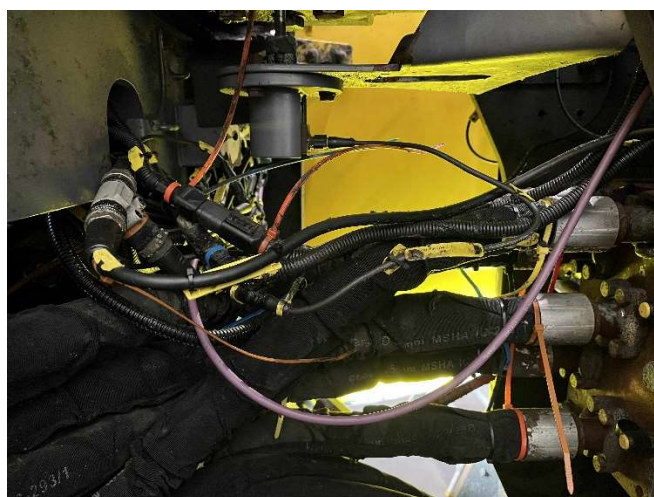
Okolice przegubu – stwierdzono konieczność wymiany śrub przegubu, oczyszczenia gwintów, ich zabezpieczenia oraz ponownego skręcenia z zachowaniem właściwych momentów dokręcania. Instalacja elektryczna w obrębie przegubu wymaga uporządkowania, a węże hydrauliczne – podwieszenia i zabezpieczenia. Nie stwierdzono potrzeby wymiany węży hydraulicznych. Siłowniki skrętu kwalifikują się do wymiany z uwagi na korozję tłoczków (wżery) oraz wycieki na dławicach. Konieczne jest uzupełnienie dystansów mocujących siłowniki skrętu zarówno od strony cylindra, jak i tłoczków.

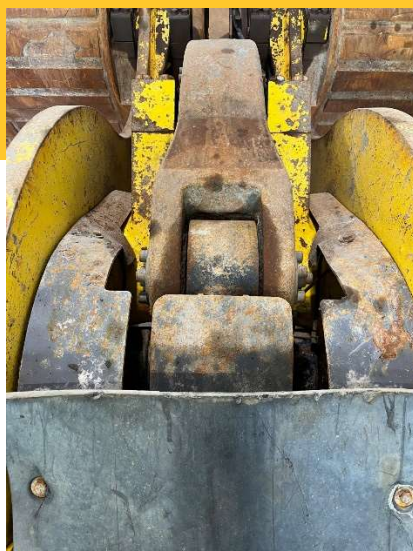
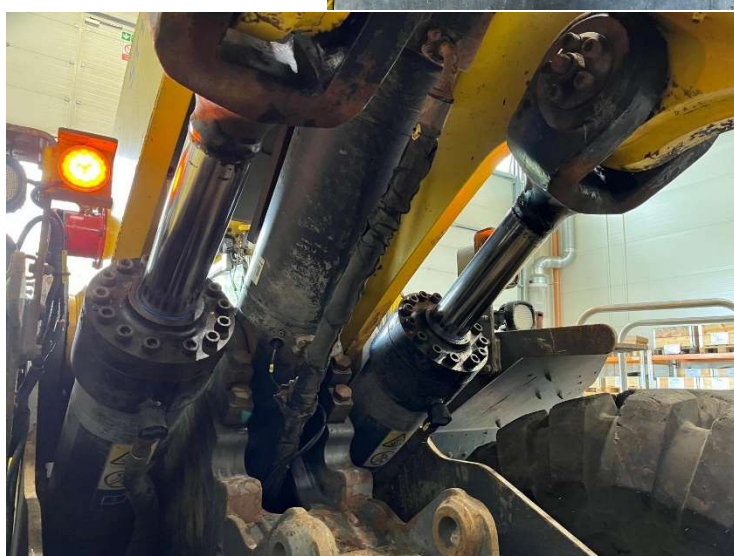
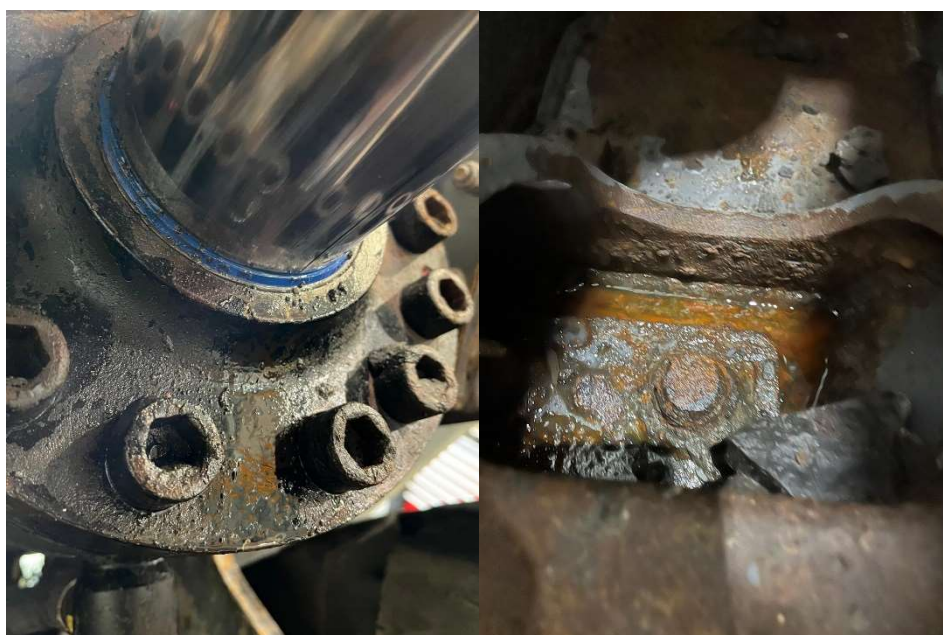
Układ roboczy – stan wysięgnika oceniono jako dobry, przy czym konieczne jest uzupełnienie dystansów mocowania łyżki. Wymagana jest wymiana śrub dolnych oraz śrub górnego mocowania łyżki, a także oczyszczenie i zabezpieczenie gwintów oraz ponowne dokręcenie z zastosowaniem odpowiedniego momentu. Stwierdzono uszkodzenia w postaci zagięć górnych osłon wysięgnika. Nie zaobserwowano pęknięć wysięgnika, jednak pęknięcia widoczne są na elementach wymiennych łyżki. Siłowniki podnoszenia (2 szt.) kwalifikują się do wymiany z uwagi na korozję tłoczysk (wżery) oraz znaczące wycieki na dławicach, powodujące gromadzenie się oleju w ramie i jego spływanie pod maszynę. Siłownik przechyłu znajduje się w stanie umożliwiającym dalszą eksploatację, przy czym zalecana jest ewentualna wymiana uszczelnień. Naprawiono zabezpieczenia wysięgnika (wyczyszczono oraz nasmarowano sworznie bezpieczeństwa).

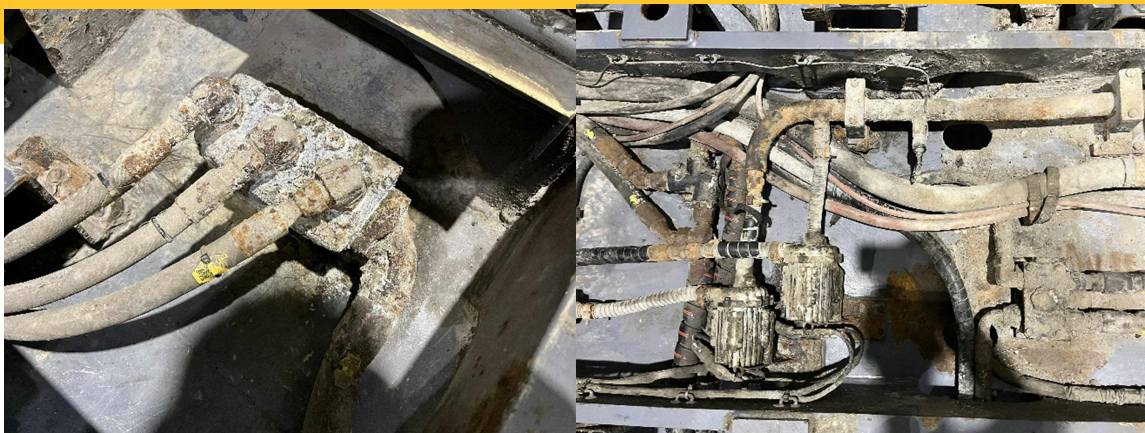
Układ hydrauliczny i rama środkowa – zalecana jest wymiana oleju hydraulicznego wraz z kompletem filtrów (poziom oleju w zbiorniku znajduje się poniżej wartości minimalnej). Niezbędne jest oczyszczenie wnętrza ramy z nagromadzonych zanieczyszczeń, a także prawidłowe ułożenie przewodów w korytkach oraz zabezpieczenie detekcji ANSULA.

Miejsce pod baterią zostało oczyszczone z urobku, stan ramy nie budzi zastrzeżeń, nie stwierdzono również wycieków z instalacji hydraulicznej. Stan zaworów, przyłączy oraz zakuć węży oceniono jednak jako bardzo słaby. Ponadto zaobserwowano, że obie chłodnice są zapocone.

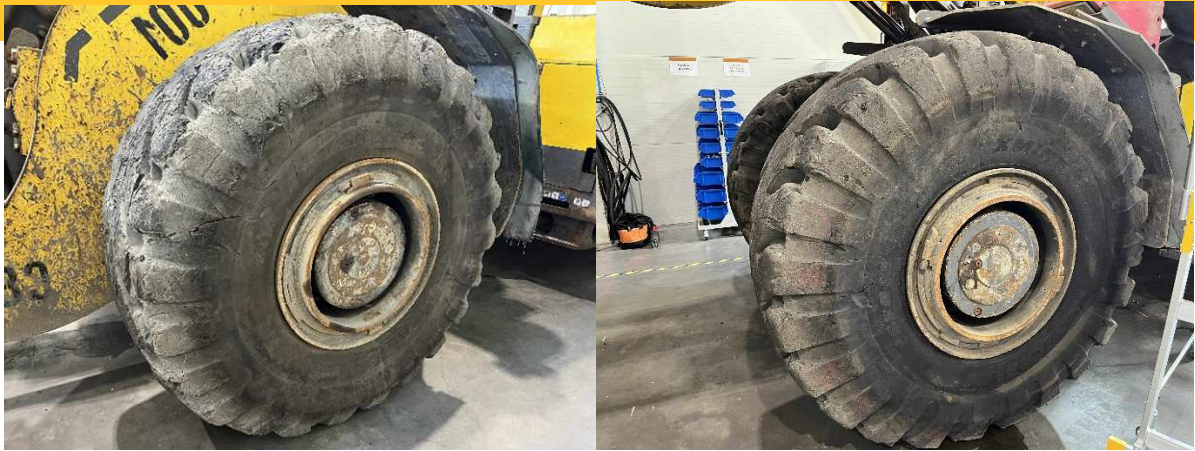
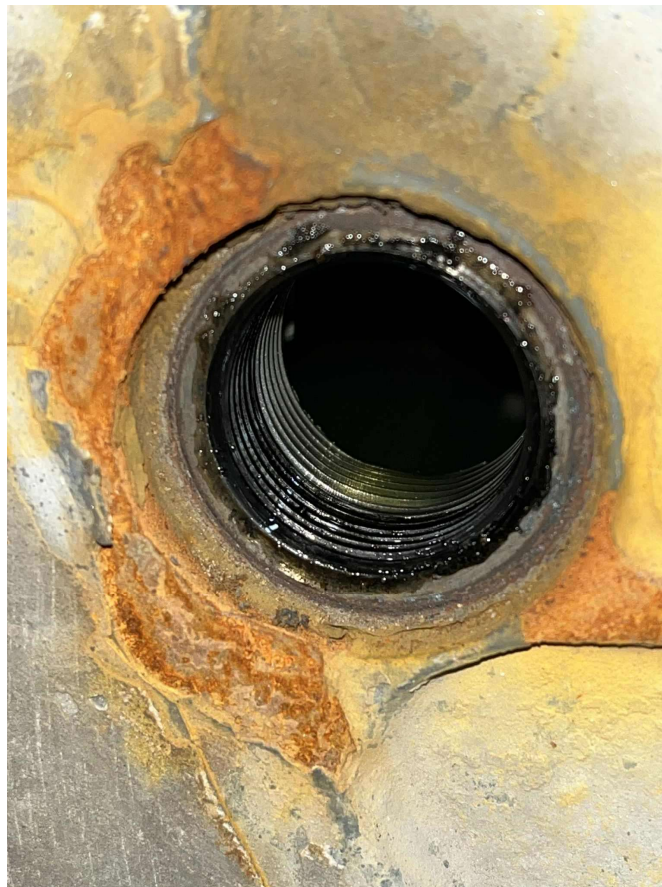
Zaleca się wymianę oleju w piastach tylnego mostu z uwagi na ilość poniżej wartości wymaganej oraz zapach, mogący świadczyć o obecności wody lub nadmiernym zużyciu oleju. Stan oleju w przednim moście, zarówno pod względem ilości, jak i jakości, nie budzi zastrzeżeń. W skrzyni biegów poziom oleju przekracza wartość dopuszczalną – należy upuścić do poziomu wymaganego. Stan wałów oceniono jako dobry – nie stwierdzono luzów ani odgłosów świadczących o nadmiernym zużyciu. Stan ogumienia wskazuje na znaczne zużycie, widoczne są przetarcie na zewnętrznych stronach opon.
