## **PAŃSTWOWA KOMISJA BADANIA WYPADKÓW KOLEJOWYCH**

### **RAPORT Nr PKBWK 04/2026**

**z postępowania w sprawie poważnego wypadku kolejowego  
zaistniałego 06 października 2025 r. o godz. 11:45 na stacji Wrocław Nadodrze,  
tor nr 209, rozjazd nr 205, km 161,089  
linii kolejowej nr 143 Kalety – Wrocław Popowice WP2  
obszar zarządcy infrastruktury kolejowej PKP PLK S.A.  
Zakład Linii Kolejowych we Wrocławiu**

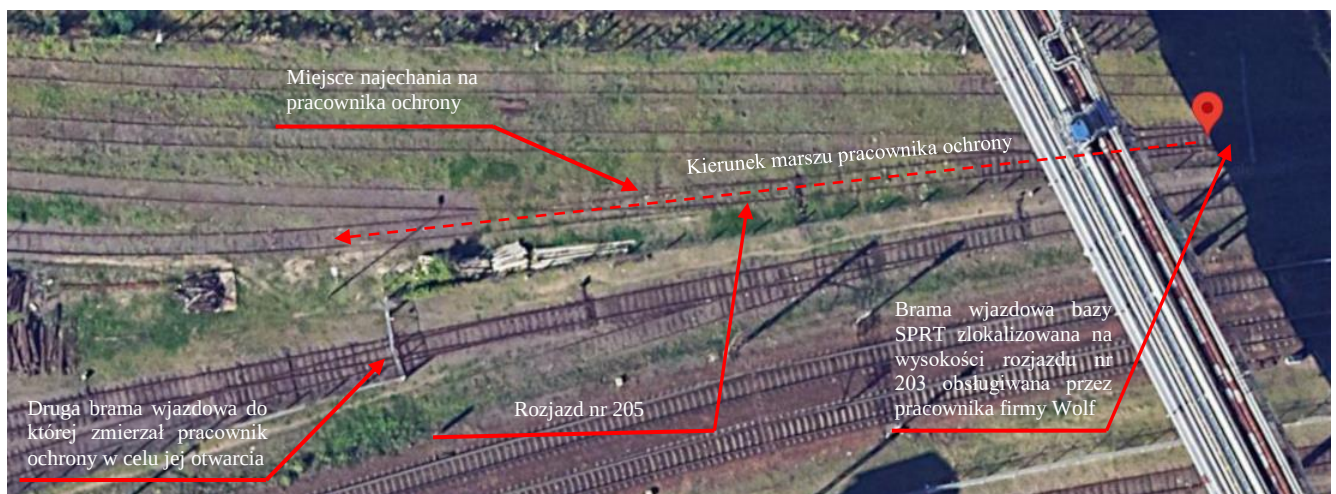
Rysunek 1. Lokalizacja bramy wjazdowej na bazę SPRT oraz miejsce wypadku

Zdarzenie zaistniało w dniu 06.10.2025 r. o godzinie 11:45 na stacji Wrocław Nadodrze, na bazie SPRT, w kilometrze 161,089, tor nr 209, rozjazd nr 205, linia kolejowa nr 143 Kalety – Wrocław Popowice WP2.

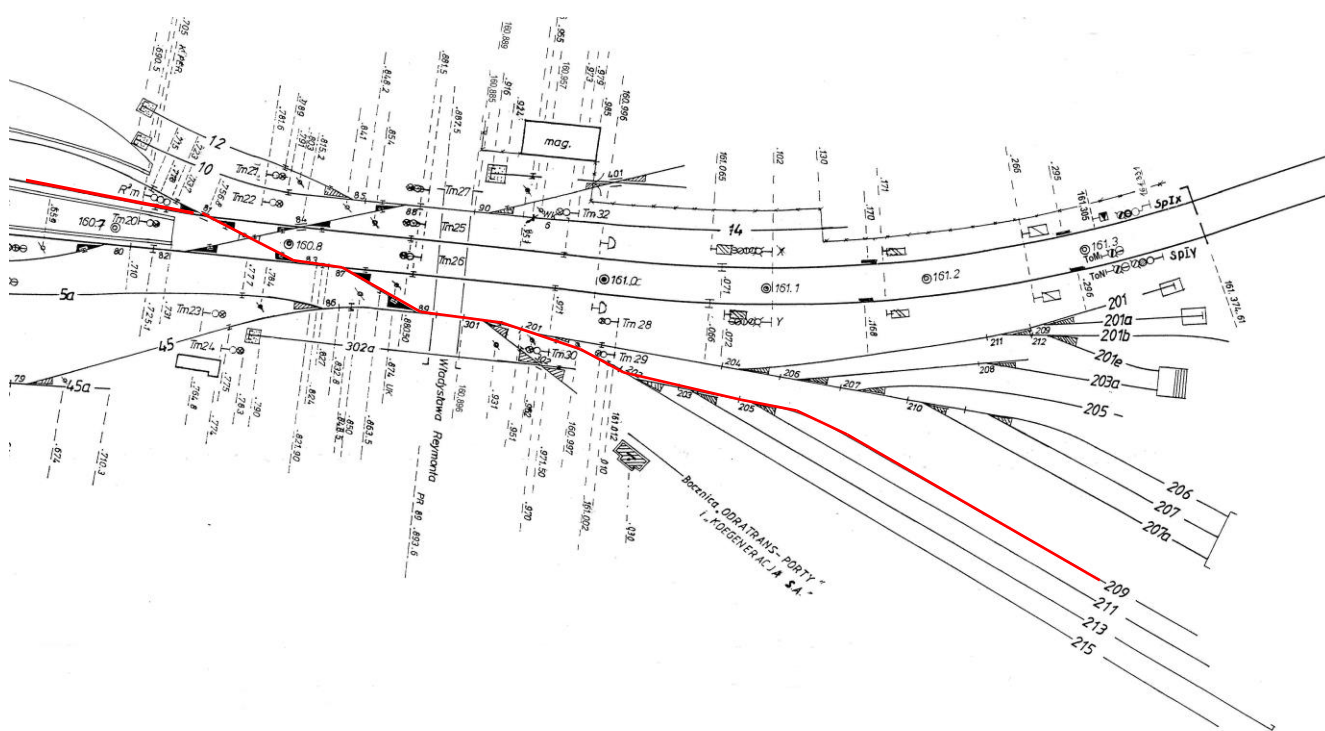
Rysunek 2. Przebieg jazdy manewrowej w stacji Wrocław Nadodrze

Grupa torów o numeracji 209, 211, 213 i 215, na którą odbywał się wjazd składu manewrowego położona jest w stacji Wrocław Nadodrze. Lokalizacja miejsca poważnego wypadku 51°07'35.3"N 17°01'31.8"E. Wjazd na grupę torów odbywa się po łuku, co skutkuje ograniczoną widocznością, zwłaszcza podczas spychania składów manewrowych. W chwili wypadku panowały zmienne warunki atmosferyczne, zachmurzenie całkowite, z pojawiającymi się opadami deszczu. Temperatura zewnętrzna 10°C.

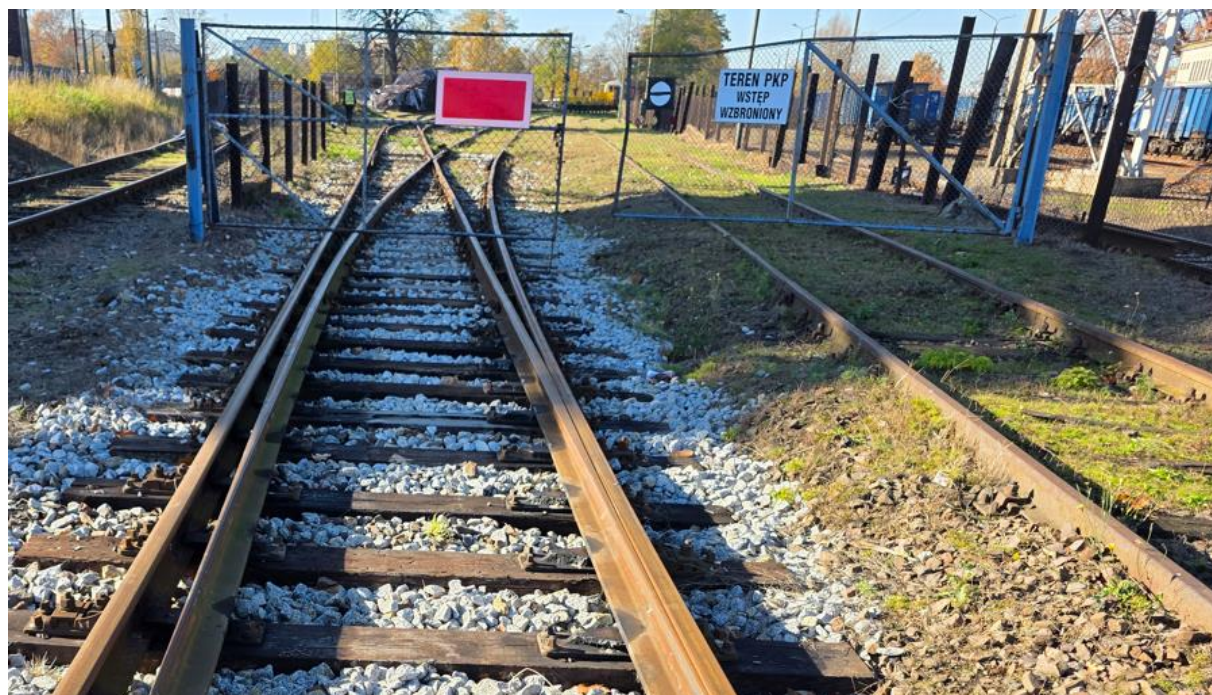
Rysunek 3. Brama, przed którą zatrzymał się manewrujący skład

Skład manewrowy po przejechaniu 383 m, o godzinie 11:39 zatrzymał się przed zamkniętą bramą, za którą znajdowały się m.in. tory nr 209, 211, 213, 215. W tym czasie pracownik agencji ochrony Wolf opuścił posterunek ochrony zlokalizowany przy bramie wjazdowej dla pojazdów drogowych w celu otwarcia bramy dla składu manewrowego. Pracownik poruszał się w osi czynnego toru nr 209 bez kamizelki odblaskowej co potwierdza zapis monitoringu CCTV.

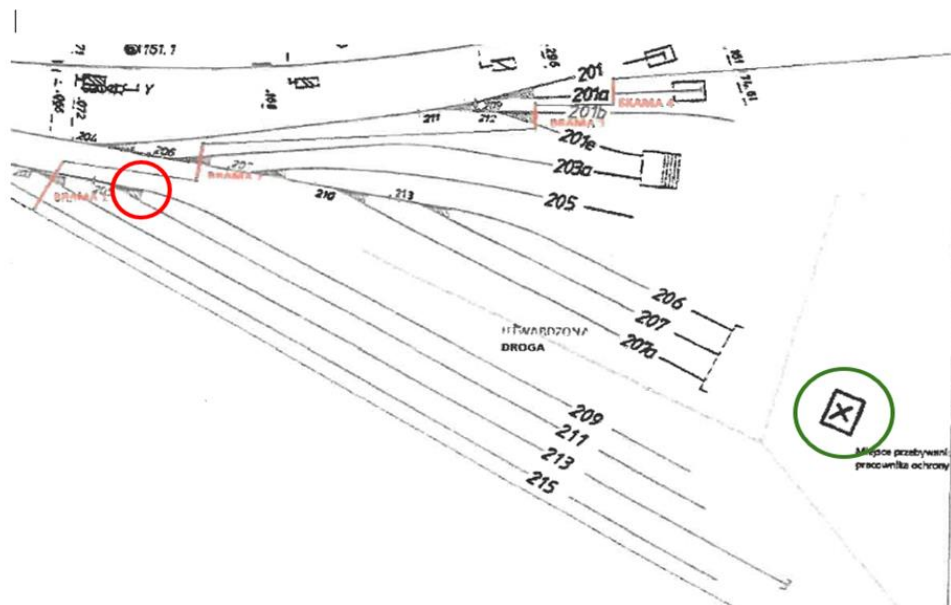
Rysunek 4. Schemat bazy SPRT (kolor czerwonym - miejsce wypadku, kolor zielonym - posterunek pracownika agencji ochrony)

- 3) Teren stacji Wrocław Nadodrze baza SPRT stanowi jeden rejon manewrowy. Baza SPRT na gruncie obejmowała grupę torów stacyjnych: 201, 201a, 201b, 201e, 203a, 205, 206, 207, 207a, 209, 211, 213 i 215. Tymczasem w dokumentach opisujących organizację pracy bazy SPRT, tj. w RT Wrocław Nadodrze oraz Regulaminie Technicznym SPRT nie ujęto wszystkich torów wchodzących w skład bazy. Wjazd na bazę SPRT możliwy jest po otrzymaniu sygnału „jazda manewrowa dozwolona” wyświetlonego na semaforze: R, P1, P3 lub tarczy manewrowej: Tm20, Tm23, Tm24. Kierowanie manewrami należy do obowiązków kierownika manewrów. Wykonanie manewrów i przerwanie ich zarządza każdorazowo kierownik manewrów. Baza SPRT jest ogrodzona i monitorowana za pomocą kamer CCTV oraz dozorowana przez pracownika agencji ochrony. Na bazę skład manewrowy może wjechać jedną z czterech bram. Rozjazdy na bazie przekładane są ręcznie. Wyjazd z bazy SPRT możliwy jest po otrzymaniu sygnału „jazda manewrowa dozwolona” na tarczy manewrowej Tm28 lub Tm29. Każdy wyjazd z bazy SPRT należy uzgodnić z dyżurnym ruchu stacji Wrocław Nadodrze.

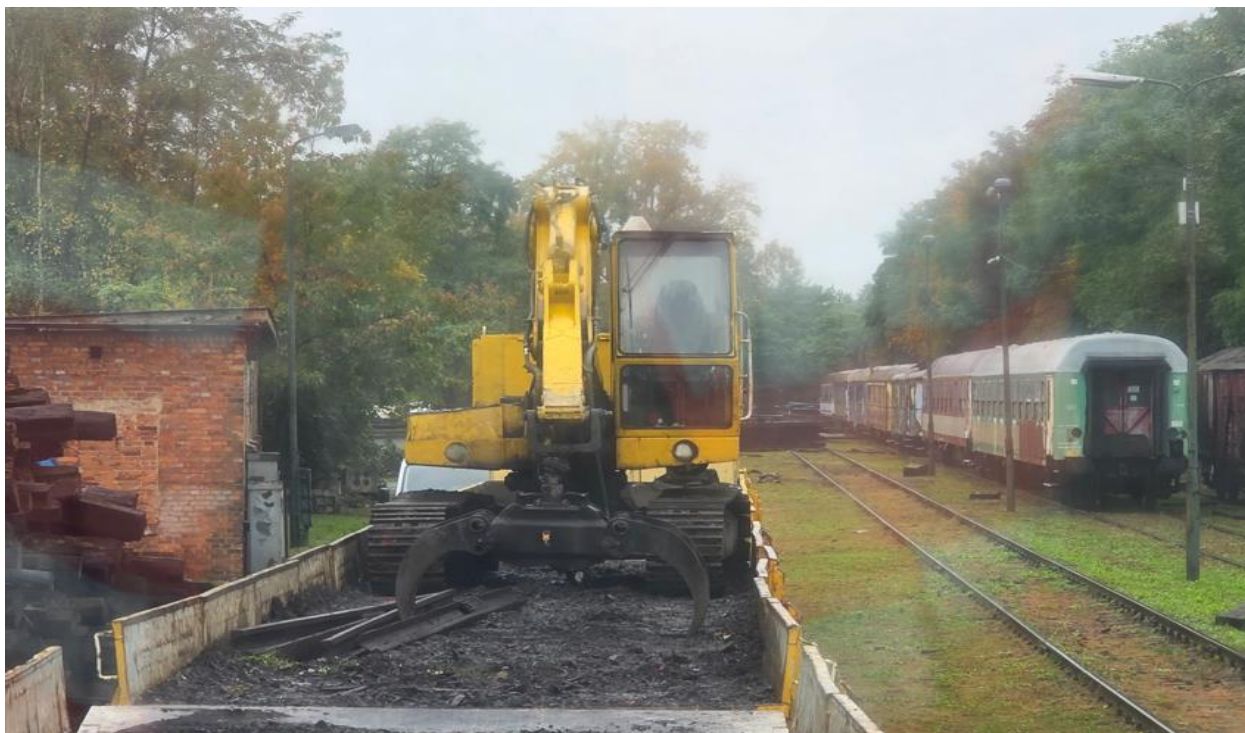
Rysunek 5. Widok z kabiny pojazdu trakcyjnego spychającego skład manewrowy w kierunku jazdy

W dniu 06.10.2025 r. o godzinie 11:24 ze stacji Wrocław Główny wyjechał pociąg ZUS 669226 w relacji do stacji Wrocław Nadodrze. W skład drużyny trakcyjnej wchodził maszynista i kierownik pociągu gospodarczego i roboczego. W kabinie pojazdu trakcyjnego znajdowało się również dwóch pracowników PKP PLK S.A., którzy odbywali przygotowanie zawodowe przed egzaminem na świadectwo maszynisty. Pociąg składał się z drezyny hydraulicznej DH350.11-15 oraz trzech wagonów techniczno – gospodarczych, zaadaptowanych z wagonów platform, typu 4Z. Na wagonach znajdowały się staroużyteczne podkłady, które miały być rozładowane na bazie SPRT w stacji Wrocław Nadodrze oraz koparko - ładowarka wyposażona w chwytak przeładunkowy. Na ostatnim wagonie ustawiony był kontener techniczny. Pociąg przejechał 7 km z prędkością nie przekraczającą 54 km/h. O godzinie 11:36 pociąg dojechał do stacji Wrocław Nadodrze, został przyjęty na tor nr 2, przy peronie nr 2 i zatrzymał się za tarczą manewrową Tm20. Przed dojazdem do stacji docelowej kierownik pociągu gospodarczego i roboczego za pomocą telefonu komórkowego skontaktował się z pracownikiem agencji ochrony, który znajdował się na terenie bazy SPRT i poprosił go o otwarcie bramy i umożliwienie wjazdu składu manewrowego na tor nr 209. Manewry na bazie SPRT miały odbywać się w ten sposób, że pracownicy PKP PLK S.A. mieli wyładować przy torze nr 209 przywiezione podkłady staroużyteczne, a następnie wyjechać z bazy w kierunku peronów stacji Wrocław Nadodrze, przejechać na drugą stronę bazy i po otwarciu przez pracownika ochrony firmy Wolf drugiej bramy wjazdowej (zlokalizowanej przy rozjeździe nr 206) wjechać ponownie na bazę SPRT w celu załadunku części rozjazdowych. Teren bazy SPRT był ogrodzony i dozorowany całodobowo przez monitoring CCTV oraz pracownika agencji ochrony, która świadczyła usługi dla PKP PLK S.A. na podstawie umowy. O godzinie 11:36 dyżurny ruchu stacji Wrocław Nadodrze podał na tarczy Tm20 sygnał Ms 2 „Jazda manewrowa dozwolona”. Maszynista po 18 s od zatrzymania pociągu ZUS 669226 zmienił kierunek jazdy i rozpoczął spychanie składu w kierunku bazy SPRT z prędkością maksymalną 15 km/h. Kierownik pociągu gospodarczego i roboczego, który powinien w trakcie spychania zająć miejsce na ostatnim wagonie (pierwszym w kierunku spychania składu manewrowego) znajdował się w kabinie drezyny. Spychając skład w kierunku bazy SPRT w polu widzenia maszynisty na drugim wagonie znajdowała się koparko - ładowarka, a na trzecim wagonie (pierwszym w kierunku spychania) kontener techniczny. Widok z kabiny pojazdu w kierunku jazdy obrazuje rysunek 5, a zestawienie składu manewrowego – rysunek 6.

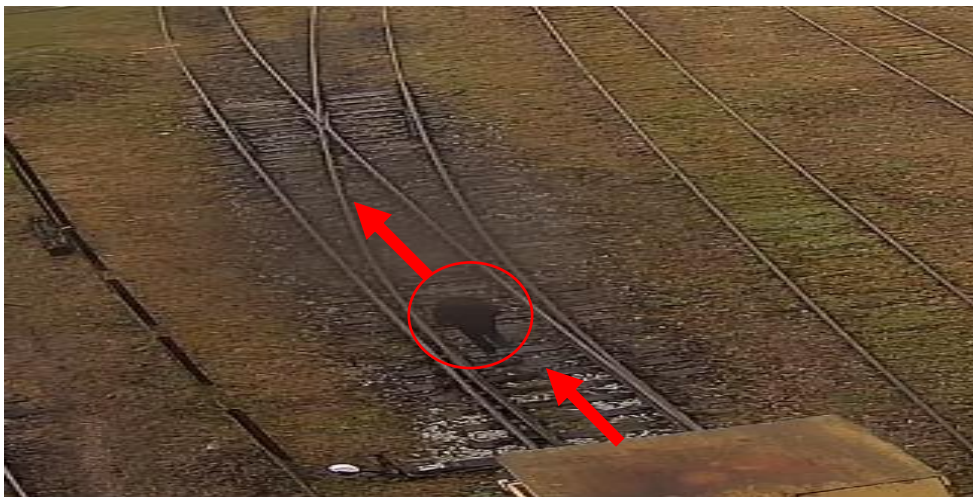
Rysunek 8. Kierunek marszu pracownika ochrony po otwarciu bramy przy rozjeździe nr 205. U dołu nadjeżdżający skład manewrowy z platformą załadowaną kontenerem technicznym

PKP PLK S.A. nie wytyczyły bezpiecznych dróg dojścia do bram wjazdowych na teren SPRT. Pracownicy agencji ochrony, którzy otwierali bramy wjazdowe poruszali się po terenie bazy, w tym po torach czynnych w dowolny sposób. W umowie pomiędzy PKP PLK S.A., a agencją ochrony brak było zapisów, które zobowiązywałyby pracowników dozoru teren SPRT do obsługi bram wjazdowych. O godz. 11:44 pracownik agencji ochrony Wolf, po otwarciu bramy zlokalizowanej przy rozjeździe nr 203, obrócił się i idąc w osi toru nr 209 zmierzał w kierunku bramy znajdującej się przy rozjeździe nr 206. W tym czasie, skład manewrowy ruszył i rozpoczął jazdę w kierunku toru nr 209. Maszynista rozpoczął jazdę, pomimo że kierownik pociągu gospodarczego i roboczego znajdował się w kabinie drezyny, a nie na pierwszym spychanym wagonie. W trakcie jazdy, na rozjeździe nr 205 doszło do najechania na pracownika agencji ochrony.

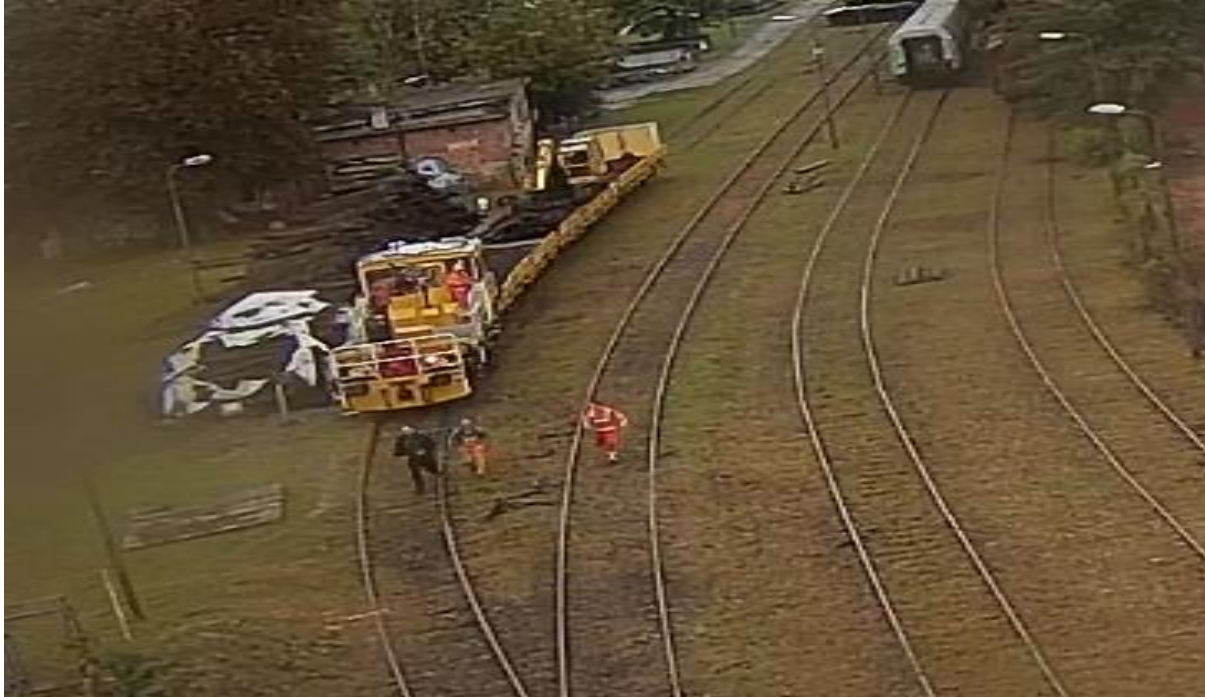
Rysunek 9. Pracownicy znajdujący się w drezynie zmierzają w kierunku uszkodzonego

O godzinie 11:45, po przejechaniu 157 m skład manewrowy zatrzymał się na torze nr 209. Dopiero po zatrzymaniu składu manewrowego cztery osoby, które znajdowały się w kabinie drezyny, tj. maszynista, kierownik pociągu gospodarczego i roboczego, dwóch pracowników szkolących się, zauważyli, że na rozjeździe nr 205 leży ciało pracownika agencji ochrony Wolf.

Na rysunku 9 widać trzech pracowników PKP PLK S.A., którzy wysiedli z drezyny po zatrzymaniu na torze nr 209. Czwarta osoba stoi na pomoście drezyny.

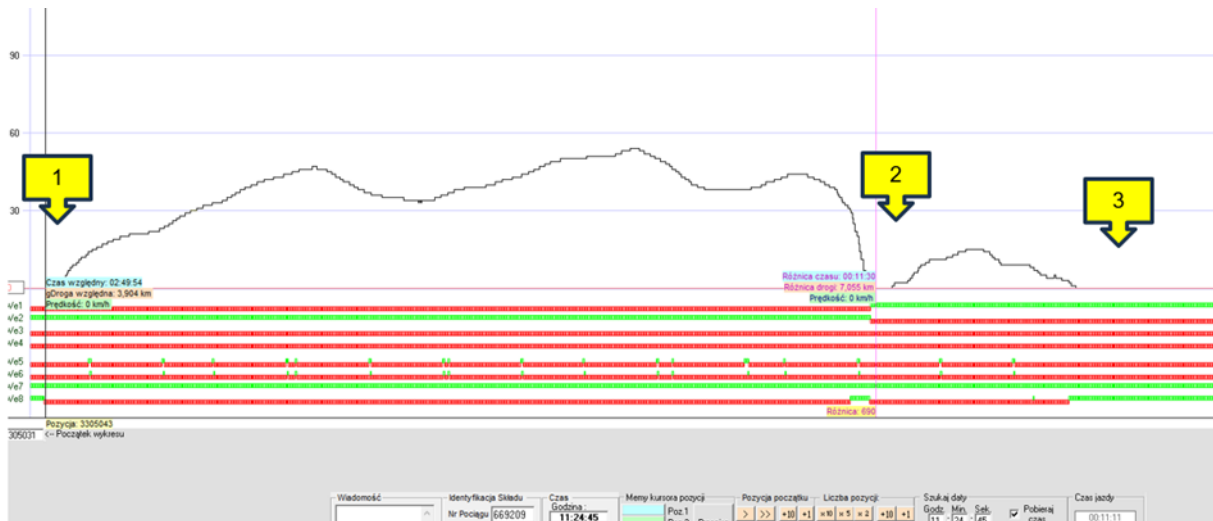
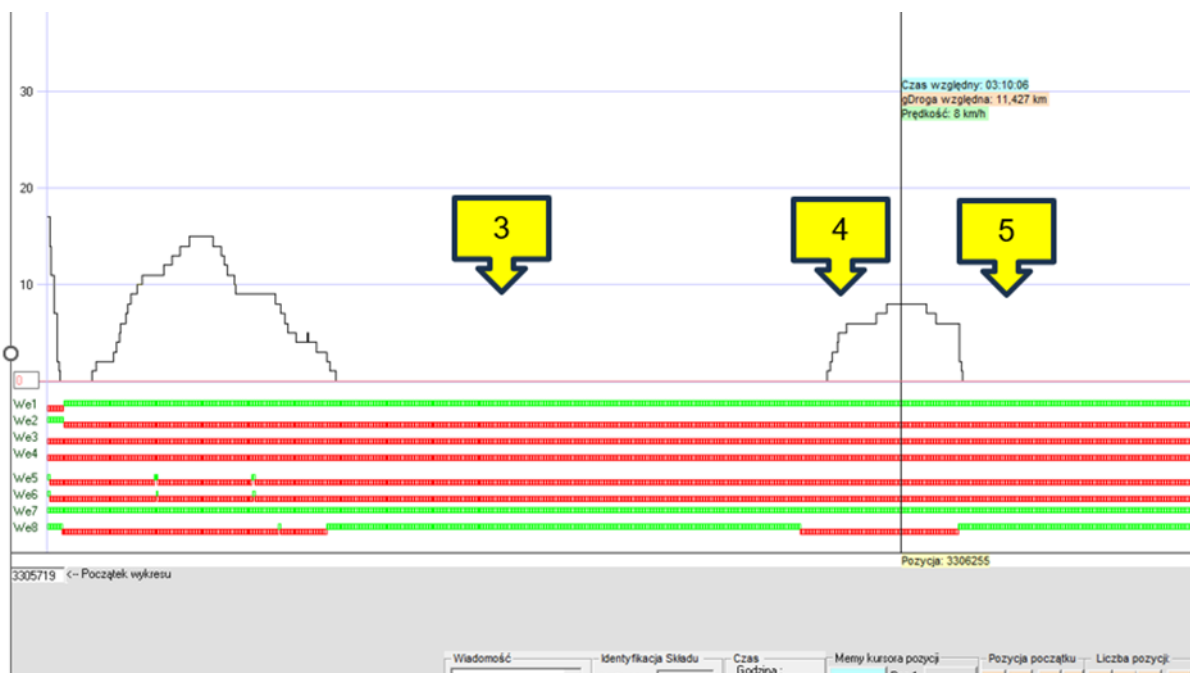
przy udziale producenta rejestratora dokonał analizy parametrów jazdy, w celu zbadania charakterystyki jazdy pociągu oraz składu manewrowego.

- nr 1 – odjazd pociągu nr 669226 ze stacji Wrocław Główny o godzinie 11:24;
- nr 2 – przyjazd do stacji Wrocław Nadodrze o godzinie 11:36 i rozpoczęcie jazdy składu manewrowego w kierunku bazy SPRT;
- nr 3 – czas oczekiwania składu manewrowego na otwarcie bramy wjazdowej;
- nr 4 – rozpoczęcie wjazdu na bazę SPRT o godzinie 11:44;
- nr 5 – zatrzymanie składu manewrowego o godzinie 11:45 na bazie SPRT.
