PILNE zawiadomienie dotyczące bezpieczeństwa

Systemy Zenition 10 i Zenition 30

Tworzenie się łuku elektrycznego w lampie RTG mogące prowadzić do tymczasowej utraty funkcji obrazowania

12 maj 2026

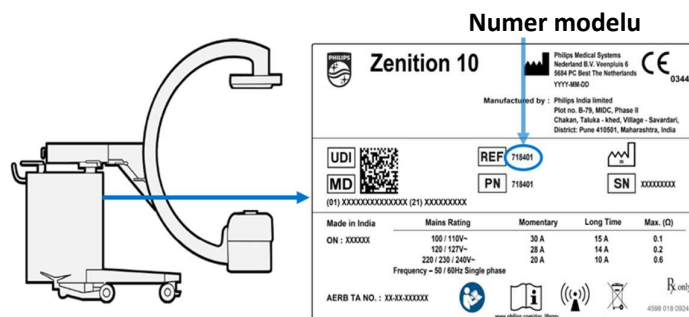
Numer modelu i nazwa produktu znajdują się na etykiecie identyfikacyjnej systemu (ilustracja 2). Etykieta identyfikacyjna umieszczona jest z tyłu pozycjonera ramienia C (ilustracja 1).

* Ilustracja 1. Pozycjoner ramienia C * Ilustracja 2. Etykieta identyfikacyjna systemu (lokalizacja etykiety identyfikacyjnej systemu)
