PAŃSTWOWA KOMISJA BADANIA  
WYPADKÓW MORSKICH

# ROCZNA ANALIZA

# 2017

**WYPADKI  
I INCYDENTY  
MORSKIE**

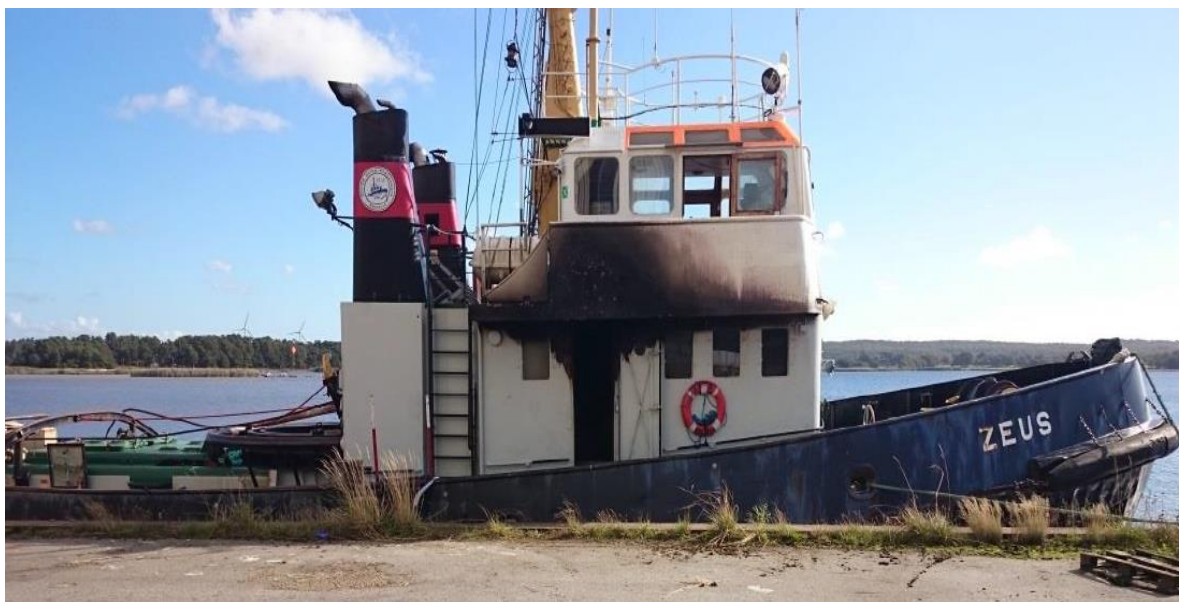
*Zdjęcie nr 1. Pożar na holowniku „ZEUS” (WIM 46/15)*

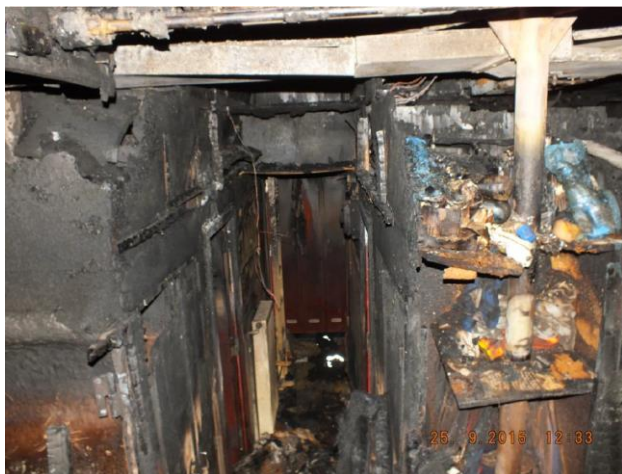
*Zdjęcie nr 2. Pożar na holowniku „ZEUS”  
(WIM 46/15)*

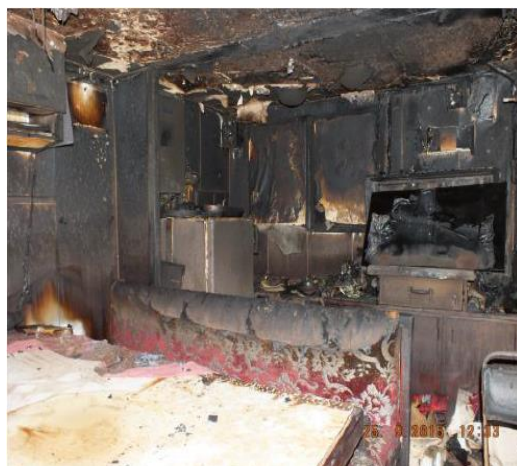
*Zdjęcie nr 3. Pożar na holowniku  
„ZEUS” (WIM 46/15)*

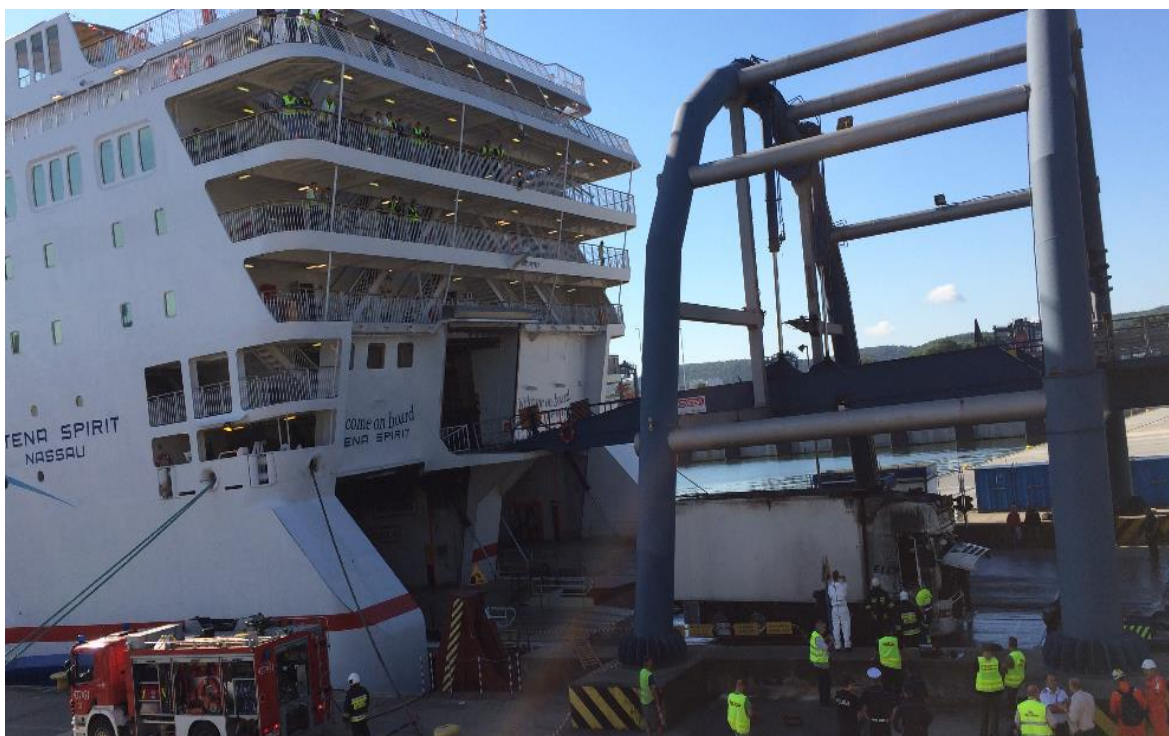
*Zdjęcie nr 4. Pożar na promie samochodowo – pasażerskim „STENA SPIRIT”  
(WIM 60/16)*

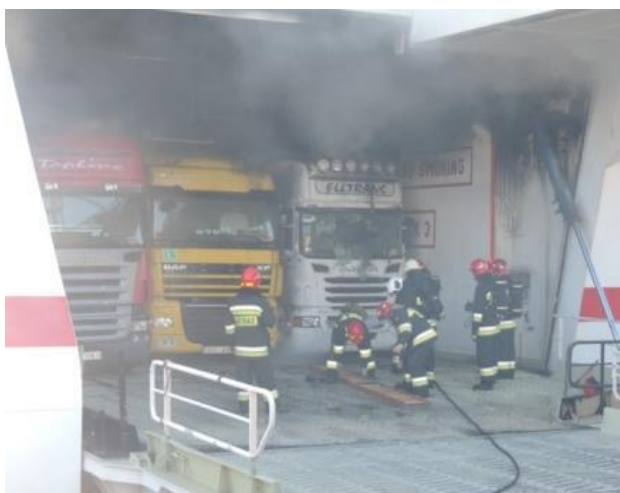
*Zdjęcie nr 5. Akcja gaśnicza jednostki ratowniczej z lądu podczas pożaru na promie samochodowo – pasażerskim „STENA SPIRIT”  
(WIM 60/16)*

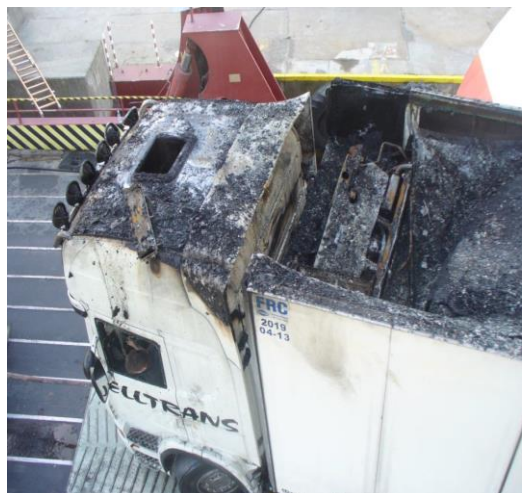
*Zdjęcie nr 6. Samochód, którego urządzenie chłodnicze było źródłem powstania pożaru na „STENA SPIRIT”  
(WIM 60/16)*

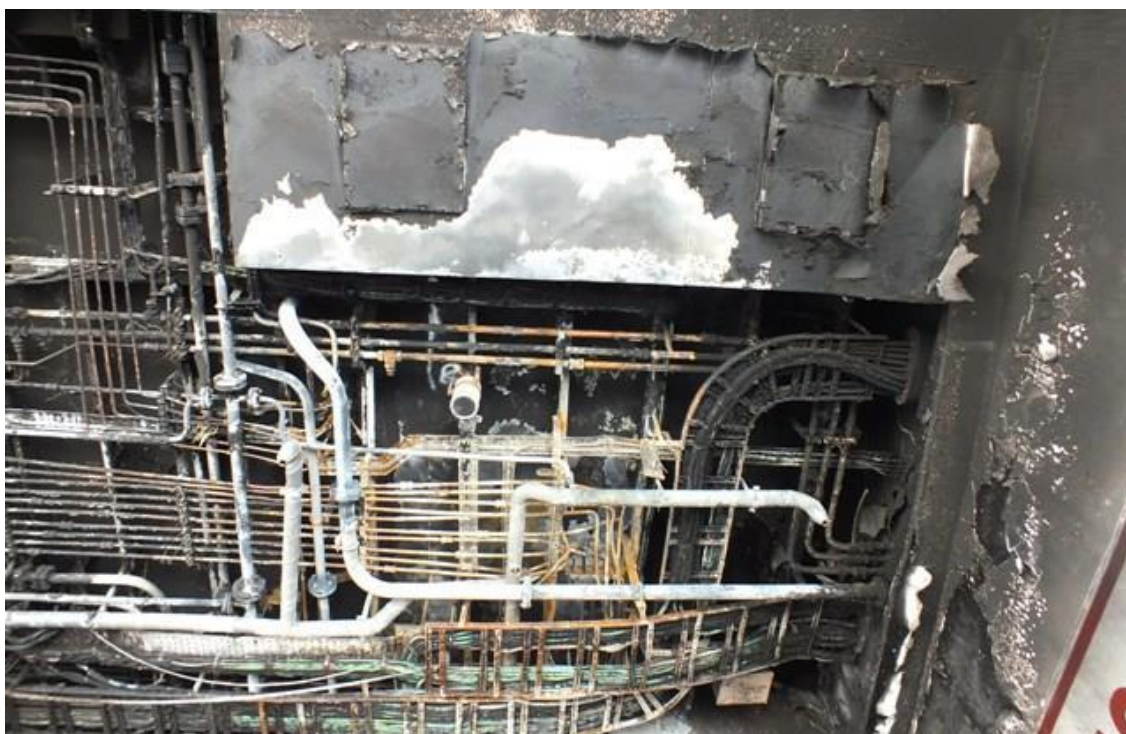
*Zdjęcie nr 7. Instalacja hydrauliczna uszkodzona podczas pożaru na „STENA SPIRIT”  
(WIM 60/16)*

1) w pomieszczeniach ładunkowych ro-ro wszystkie przewody elektryczne, rurociągi systemów hydrauliki i przewody innych systemów mających istotny wpływ na bezpieczeństwo statków, prowadzone pod sufitem, powinny być zabezpieczone stalową osłoną przed uszkodzeniem na skutek pożaru pojazdów w tych pomieszczeniach; zamiast stosowania osłon na kable elektryczne, kable takie mogą być wykonane jako ognioodporne;

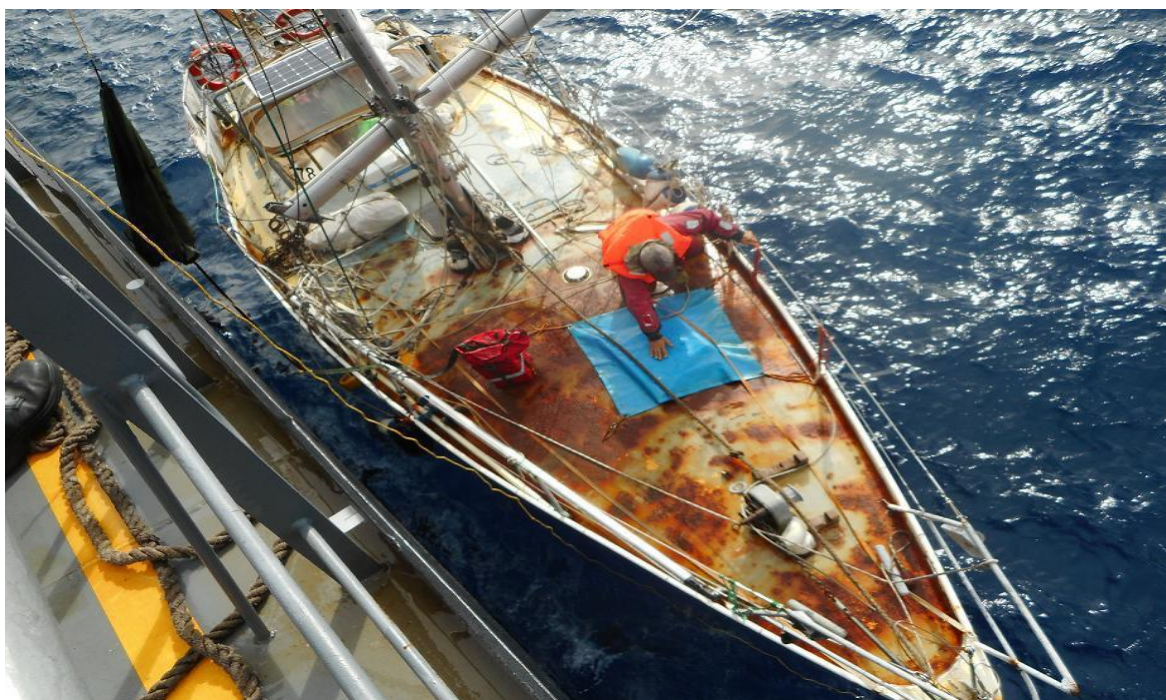
*Zdjęcie nr 8. Jacht "Regina R" w trakcie końcowej ewakuacji (WIM 20/17)  
[źródło: m/v "Key Opus"]*

W przypadku jachtu „Regina R” nie ma obecnie możliwości stwierdzenia ponad wszelką wątpliwość ani pierwotnej przyczyny utraty steru, ani stwierdzenia, czy kapitan jachtu – nie wzywając pomocy – byłby w stanie wykonać ster awaryjny i doprowadzić jacht do portu schronienia, czy w pobliże lądu, skąd możliwe by było dalsze holowanie. Przez 5 dni od awarii, a przez 2,5 dnia od stwierdzenia braku steru – do chwili spotkania ze statkiem m/v „Key Opus” i do doznania złamania masztu i uszkodzenia burty – kapitan był zdania, że pomoc z zewnątrz jest niezbędna.

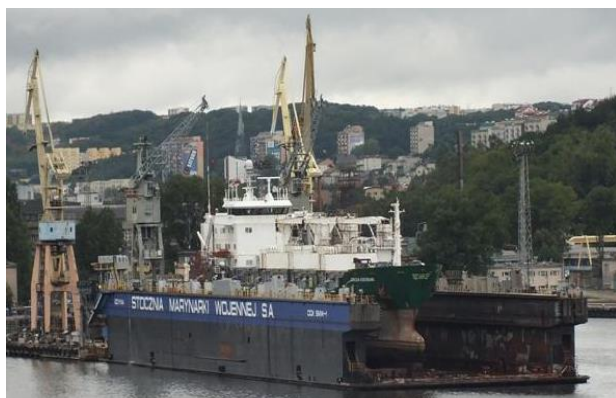
*Zdjęcie nr 9. Dok „SMW-1” (WIM 39/15)*

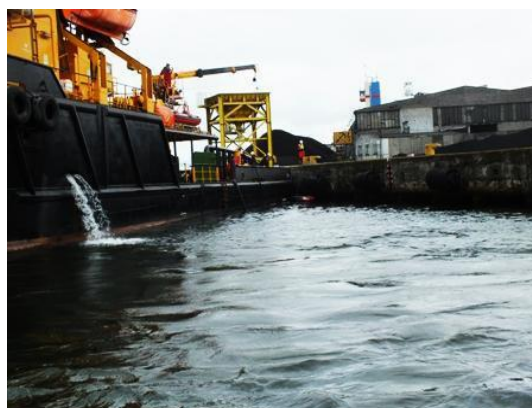
*Zdjęcie nr 10. Usuwanie rozlewu przez statek SAR „Kapitan Poinc” (WIM 39/15)*

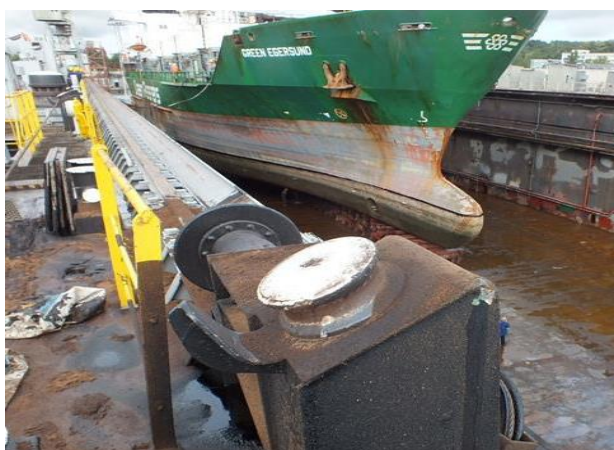
*Zdjęcie nr 11. Ślady farby z kadłuba statku na krawędzi fundamentu rolki cumowniczej (WIM 39/15)*

2) wykonanie w prawidłowy sposób zabezpieczenia wystających i narażających statek na uszkodzenie elementów doku, takich jak fundamenty rolek kierunkowych na głowicach obu baszt doku;

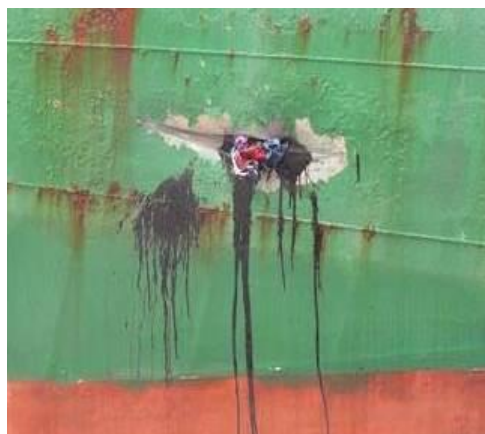
*Zdjęcie nr 12. Uszkodzone (przebite) poszycie kadłuba statku „Green Egersund” (WIM 39/15)*

WIM 39/15 bardzo poważny wypadek morski uszkodzenia poszycia kadłuba statku GREEN EGRSUND i rozlewu paliwa podczas dokowania w porcie Gdynia.

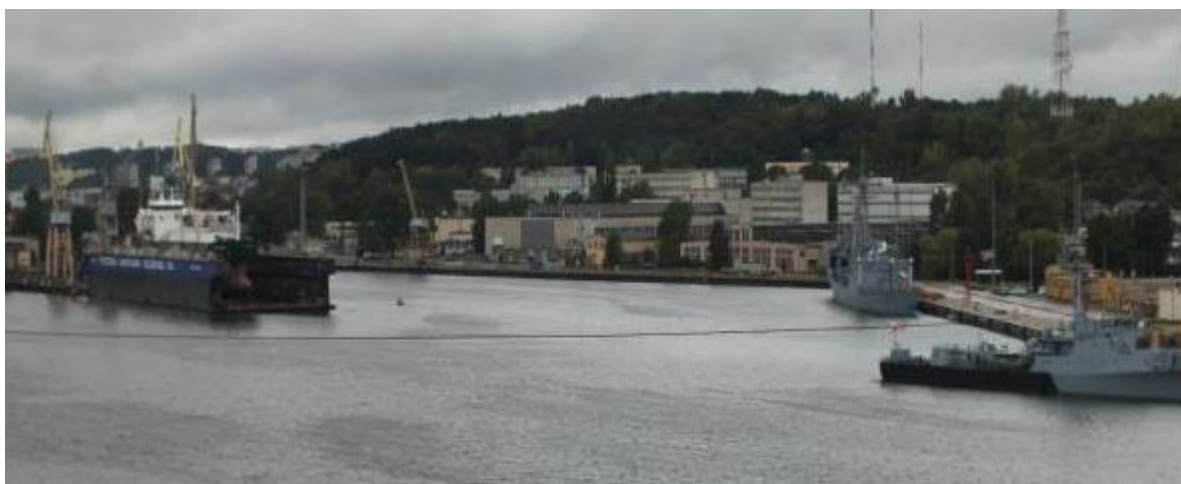
*Zdjęcie nr 13. Basen IX odgrodzony zaporą olejową od reszty portu (WIM 39/15)*

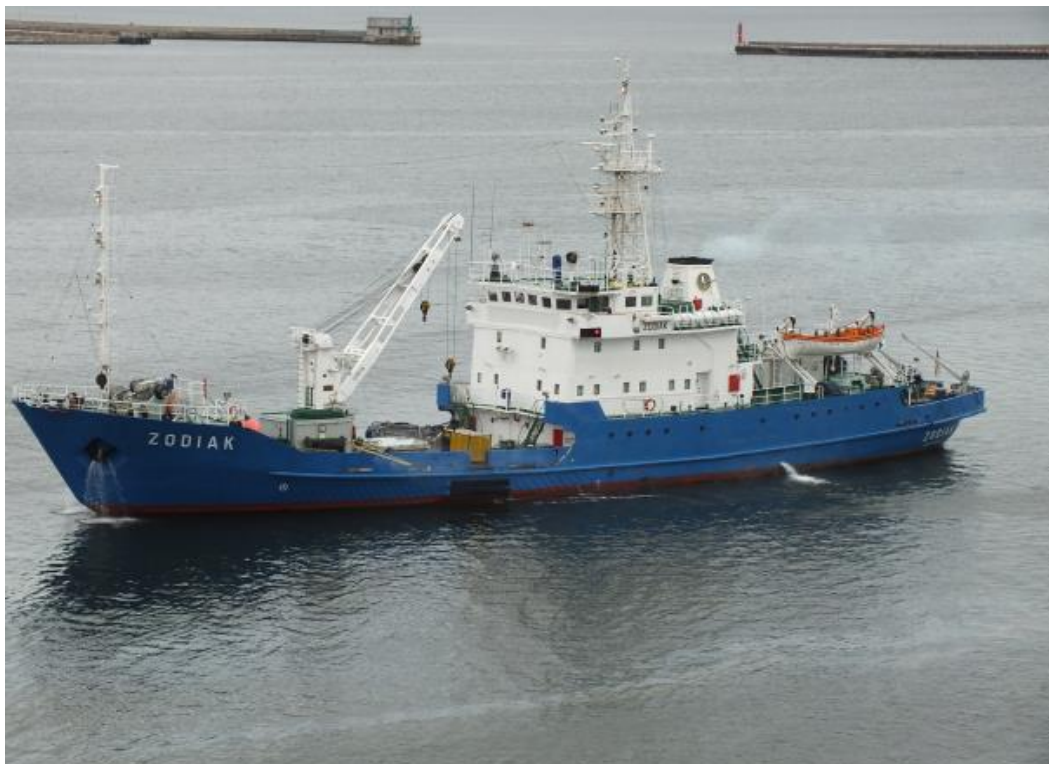
*Zdjęcie nr 14. Statek hydrograficzny „Zodiak” neutralizujący rozlew oleju w awanporcie  
(WIM 39/15)*
