## PAŃSTWOWA KOMISJA BADANIA WYPADKÓW KOLEJOWYCH

### RAPORT Nr PKBWK 01/2026

**z postępowania w sprawie wypadku kolejowego  
zaistniałego 15 sierpnia 2025 r. o godz. 13:52 na szlaku Pierzchno - Gądko,  
w torze nr 1, przejazd kolejowy kategorii D w km 182,466  
linii kolejowej nr 272 Kluczbork – Poznań Główny  
obszar zarządcy infrastruktury kolejowej PKP PLK S.A.  
Zakład Linii Kolejowych w Ostrowie Wielkopolskim**

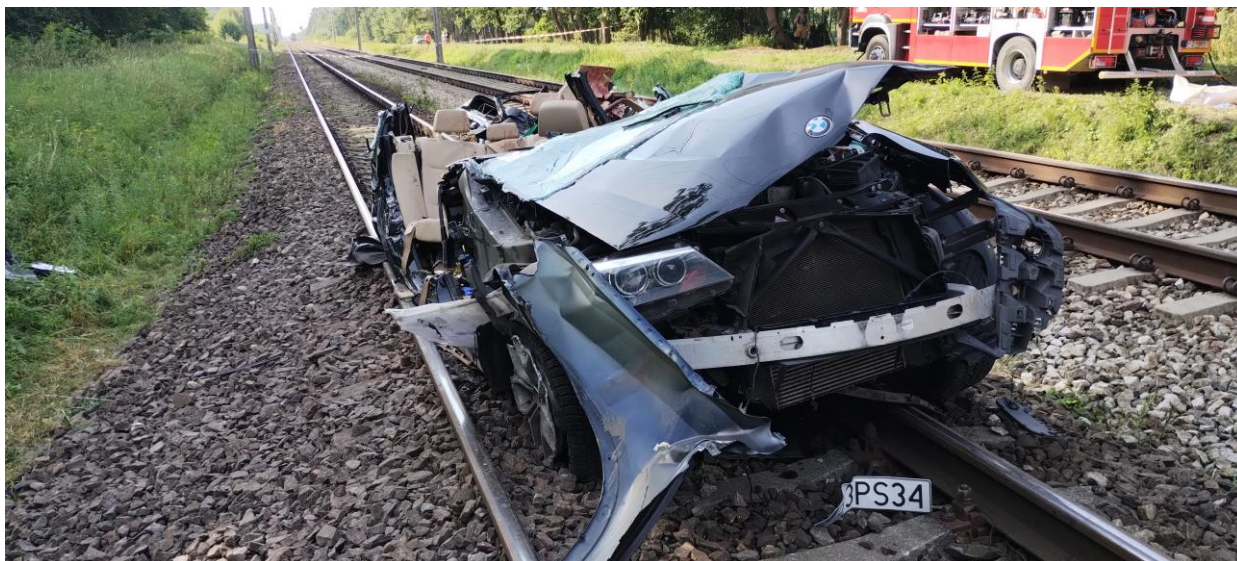
Zdjęcie 1. Obraz skutków zdarzenia (źródło: komisja kolejowa).

- uszkodzony zgarniacz torowy w członie Rb,
- uszkodzony zgarniacz szynowy w członie Rb,
- uszkodzone blachy usztywniające czoło pojazdu,
- uszkodzone poszycie czoła kabiny w członie Rb,
- uszkodzona malatura ściany czołowej w członie Rb,
- uszkodzona instalacja pneumatyczna członu Rb,
- uszkodzone złącze elektryczne sprzęgu czołowego członu Rb.

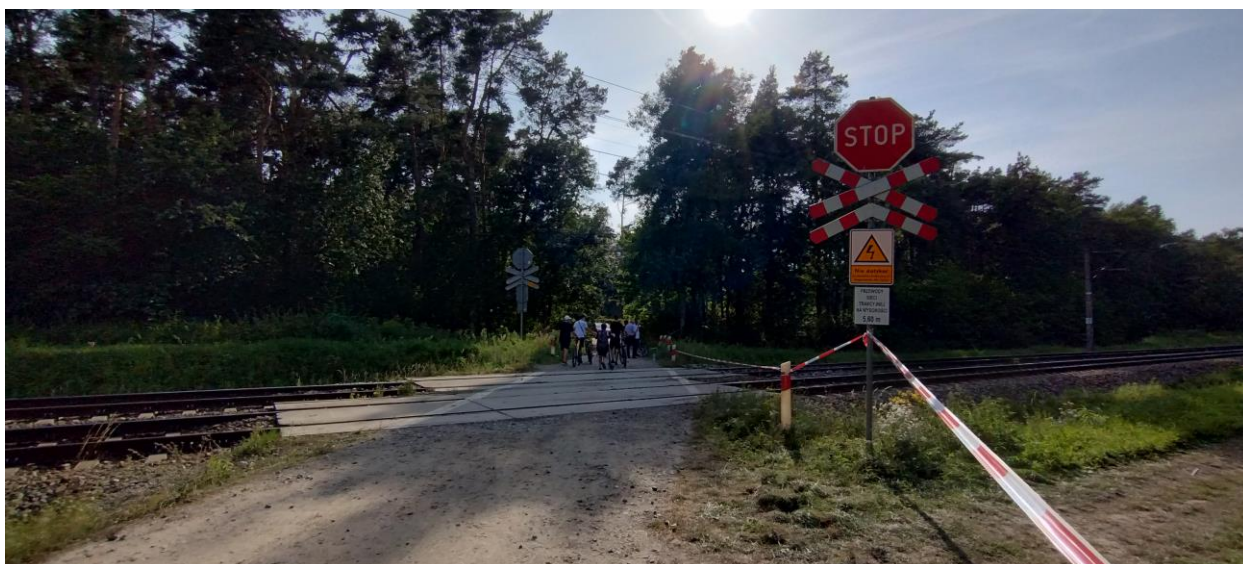
Zdjęcie 2. Widok miejsca zdarzenia z kierunku jadącego samochodu (źródło: komisja kolejowa).

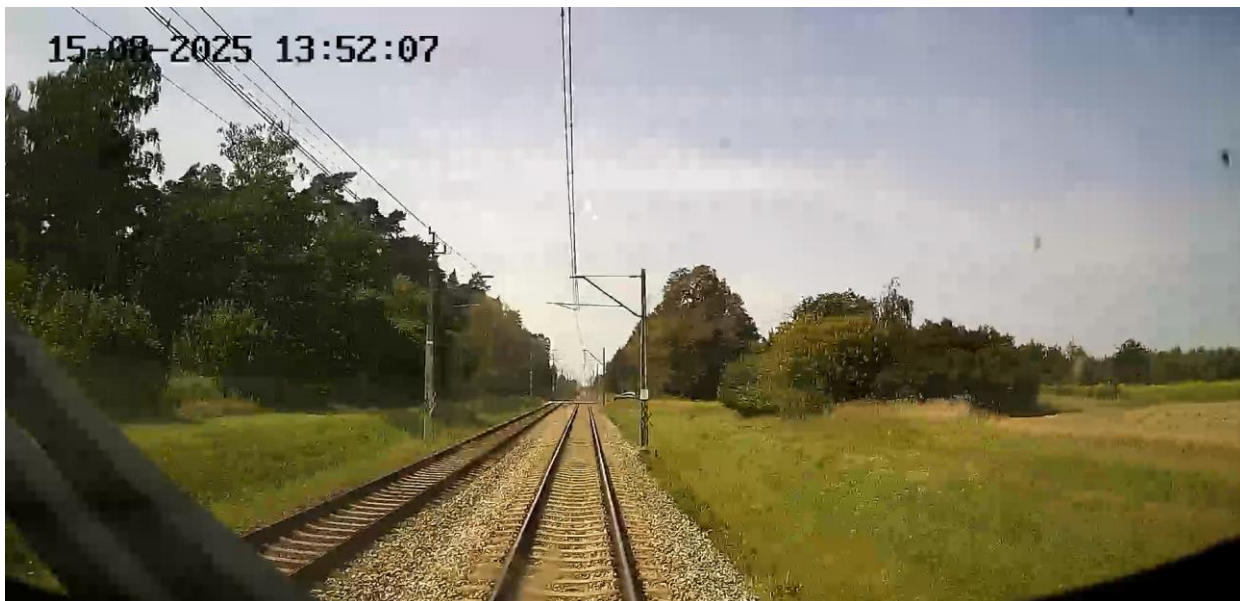
Zdjęcie 3. Widok na przejazd kolejowy tuż przed wypadkiem z kabiny maszynisty – samochód osobowy po zatrzymaniu przed przejazdem kolejowym – kadr z zapisu monitoringu na pojeździe kolejowym (źródło: komisja kolejowa).

Kierujący samochodem osobowym, zbliżając się do przejazdu kolejowego zatrzymał pojazd przed znakiem B-20 „stop”, a następnie nie zachował szczególnej ostrożności i pomimo zbliżania się do przejazdu kolejowego pociągu pasażerskiego wjechał na przejazd kolejowy wprost przed czoło nadjeżdżającego pociągu, pomimo sygnału „Bacność” dwukrotnie podawanego przez maszynistę pociągu. Kierujący samochodem osobowym nie zareagował na sygnały podawane przez maszynistę i kontynuował wjazd na przejazd.

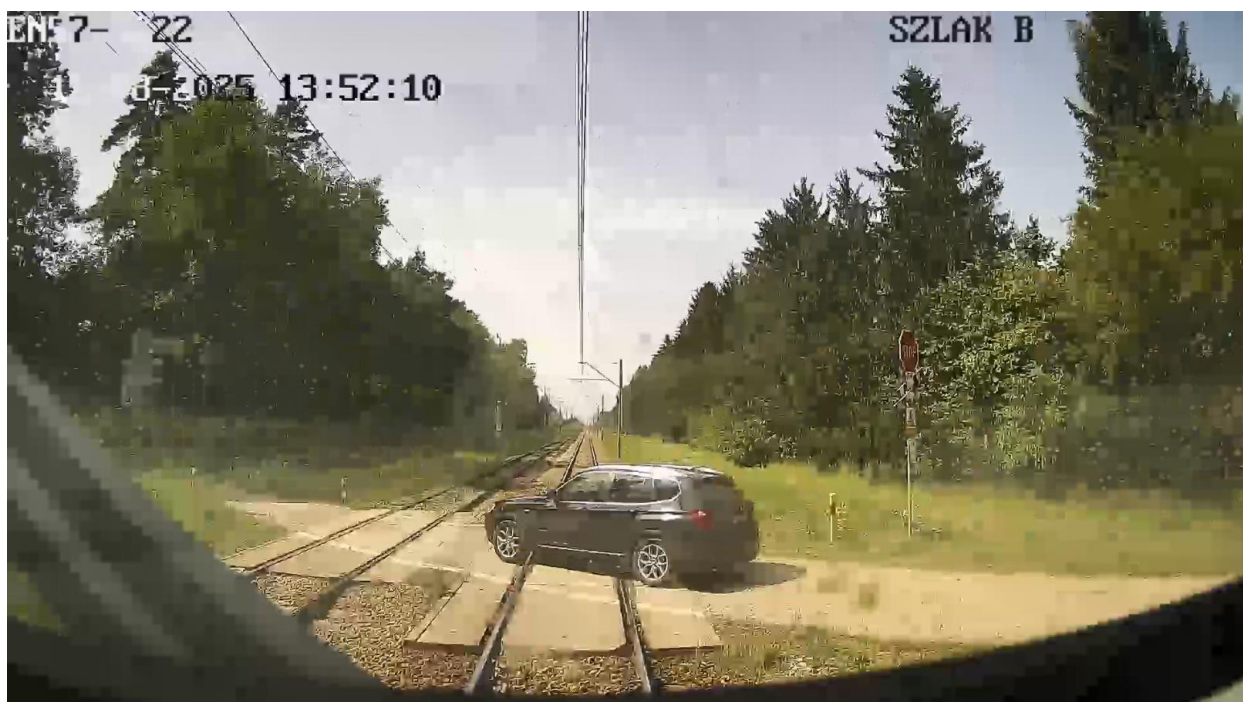
Zdjęcie 4. Widok na przejazd kolejowy tuż przed wypadkiem z kabiny maszynisty – kadr z zapisu monitoringu na pojeździe kolejowym (źródło: komisja kolejowa).

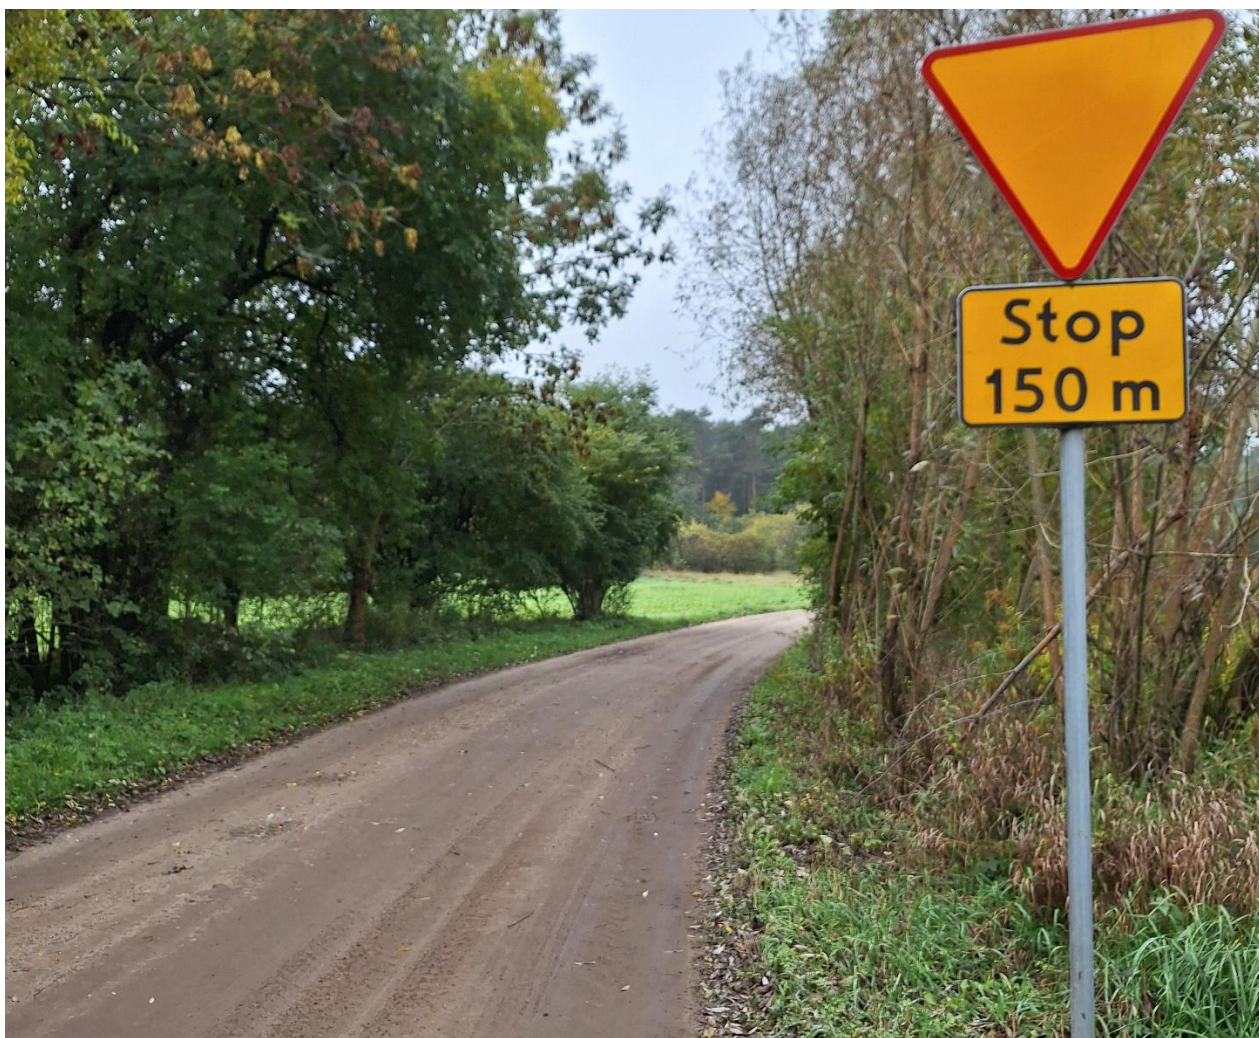
Zdjęcie 7. Znak A-7 z tabliczką „Stop 150 m”, ustawiony ok. 158 m przed przejazdem kolejowym (źródło: PKBWK).

4. Zarządca drogi nr 332010P, tj. Burmistrz Miasta i Gminy Kórnik zapewni systematyczne wykaszanie pasa drogi w celu zapewnienia widoczności oznakowania przejazdów kolejowo-drogowych na terenie Miasta i Gminy Kórnik.

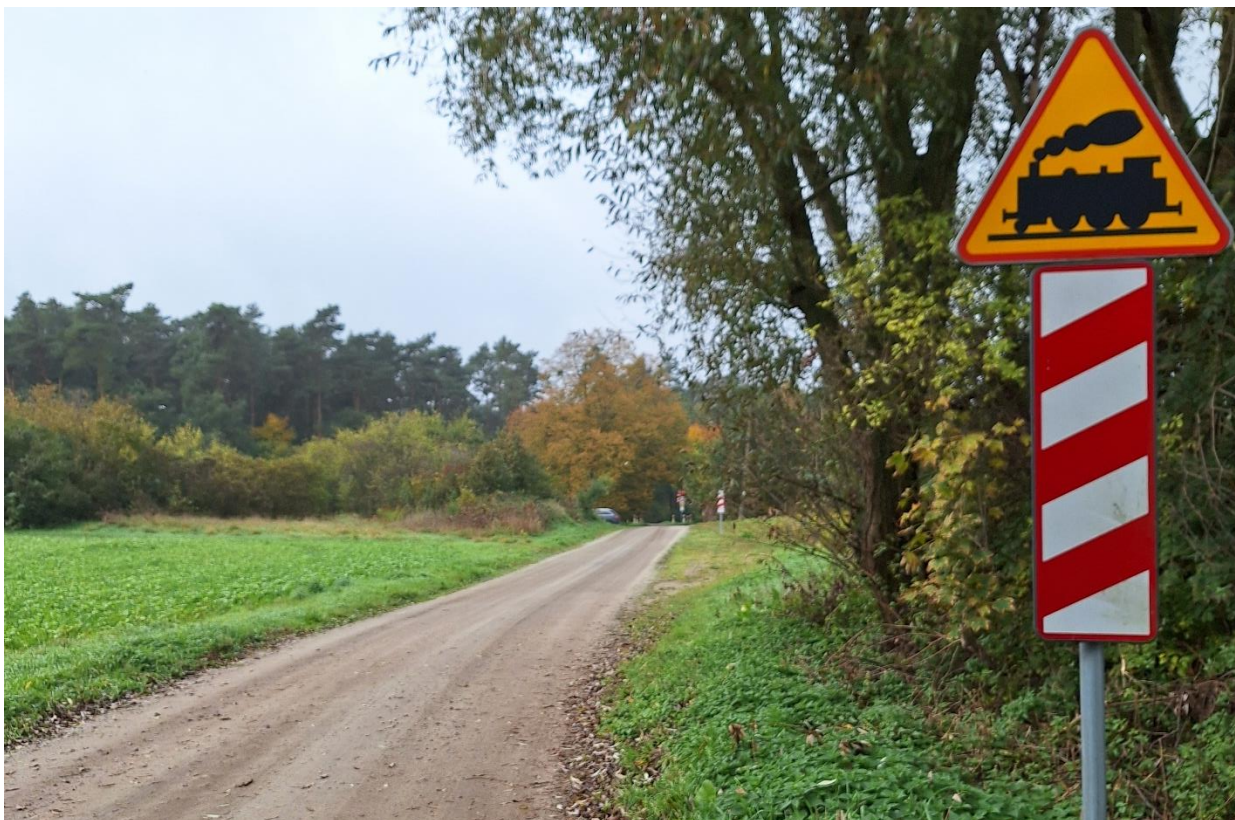
Zdjęcie 8. Znaki A-10 i G-1a ustawione ok. 128 m przed przejazdem kolejowym (źródło: PKBWK).

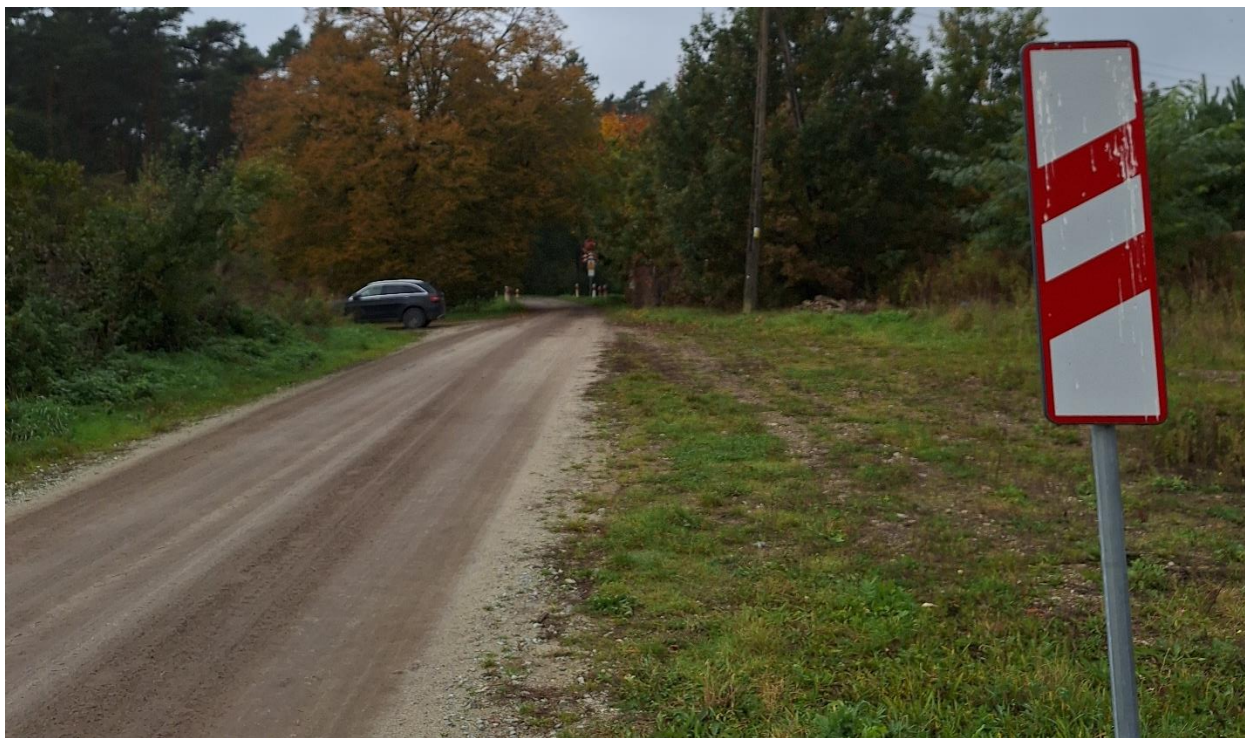
Zdjęcie 9. Znak G-1b ustawiony ok. 78 m przed przejazdem kolejowym (źródło: PKBWK).

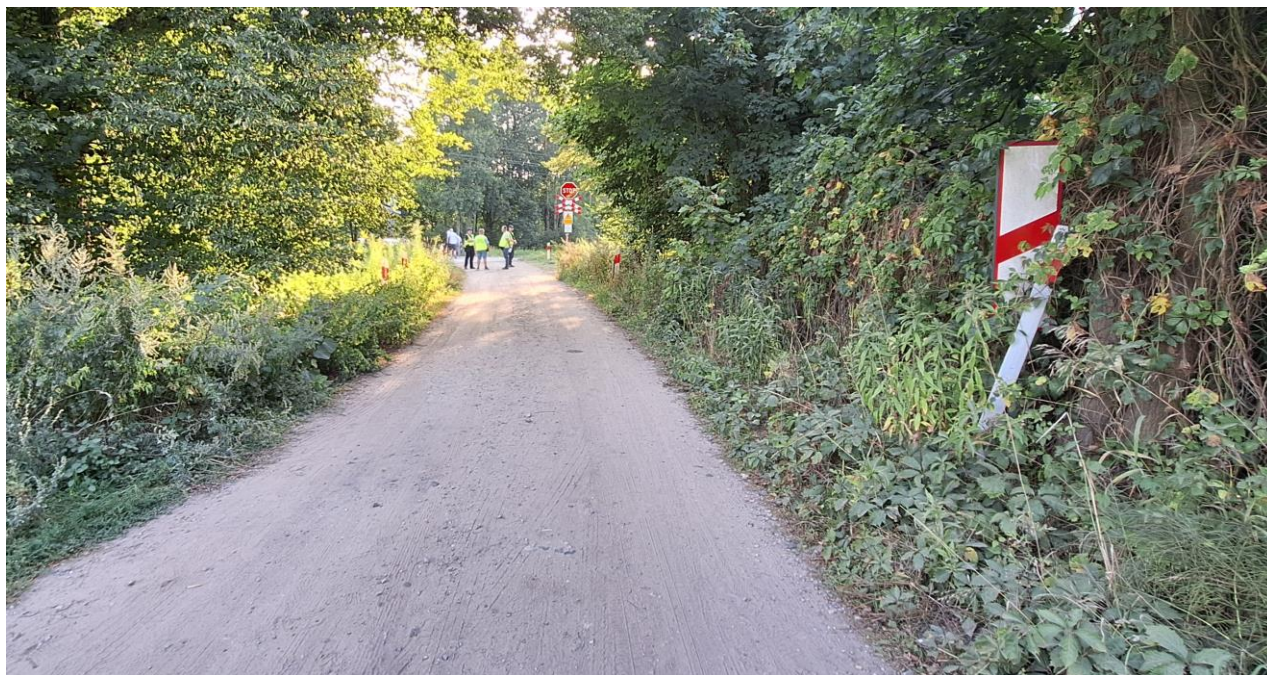
Zdjęcie 10. Znak G-1c ustawiony ok. 35 m przed przejazdem kolejowym (źródło: PKBWK).

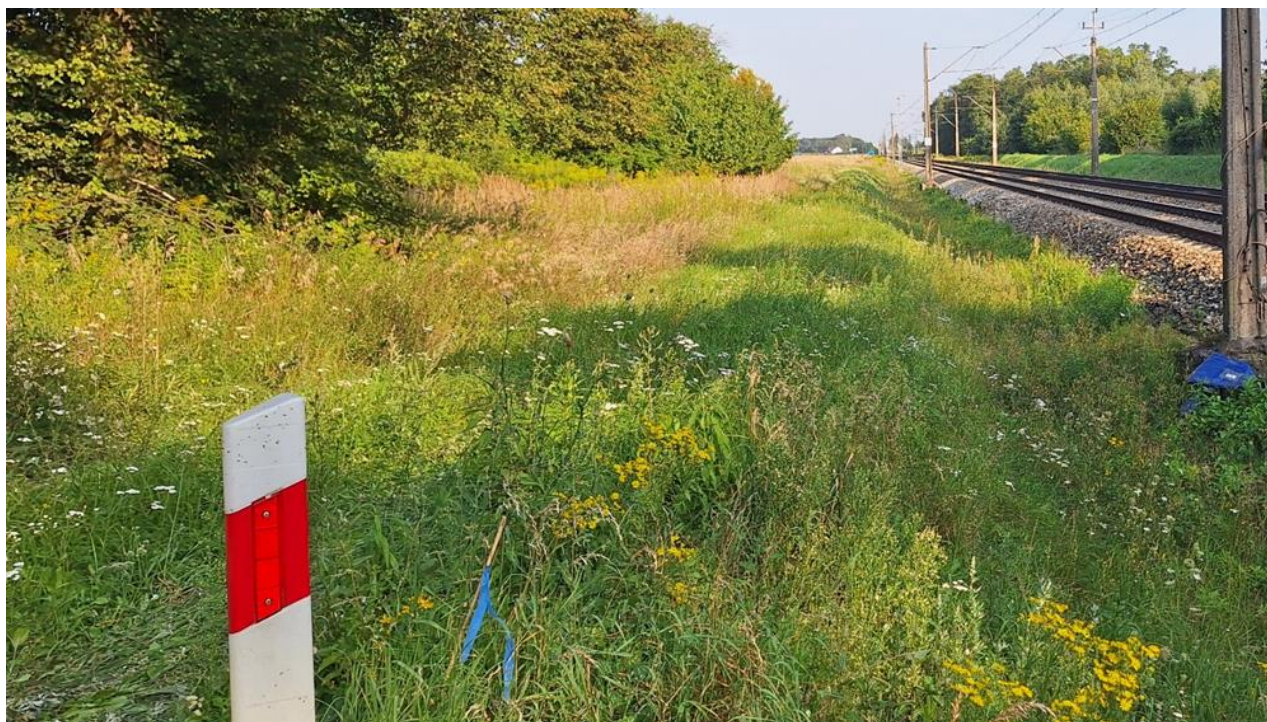
Widoczność częściowo ograniczona przez łuk poziomy drogi i zwisające gałęzie.

Zdjęcie 11. Widoczność z drogi w kierunku pociągu z 5 m (źródło: PKBWK).

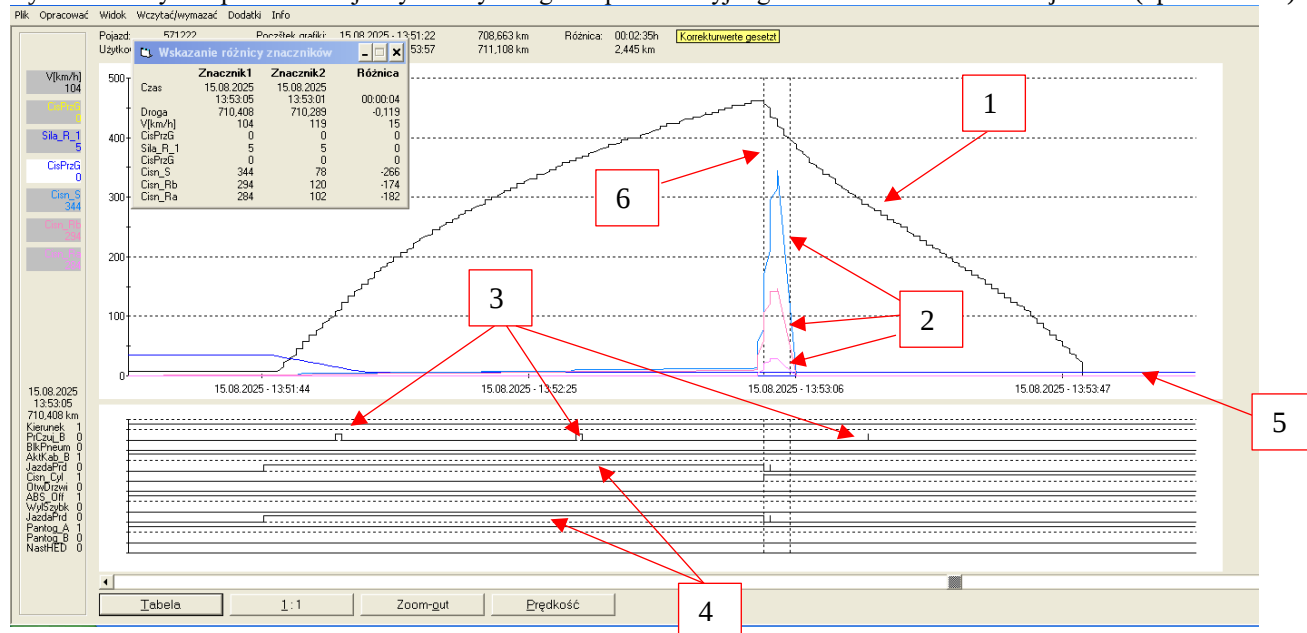
Rysunek 2. Wykres parametrów jazdy elektrycznego zespołu trakcyjnego EN57AL - 1222 w funkcji czasu (opr. PKBWK)

Zespół badawczy dokonał analizy wybranych parametrów jazdy zarejestrowanych w elektronicznym rejestratorze danych w celu zbadania charakterystyki jazdy pociągu bezpośrednio przed zdarzeniem.

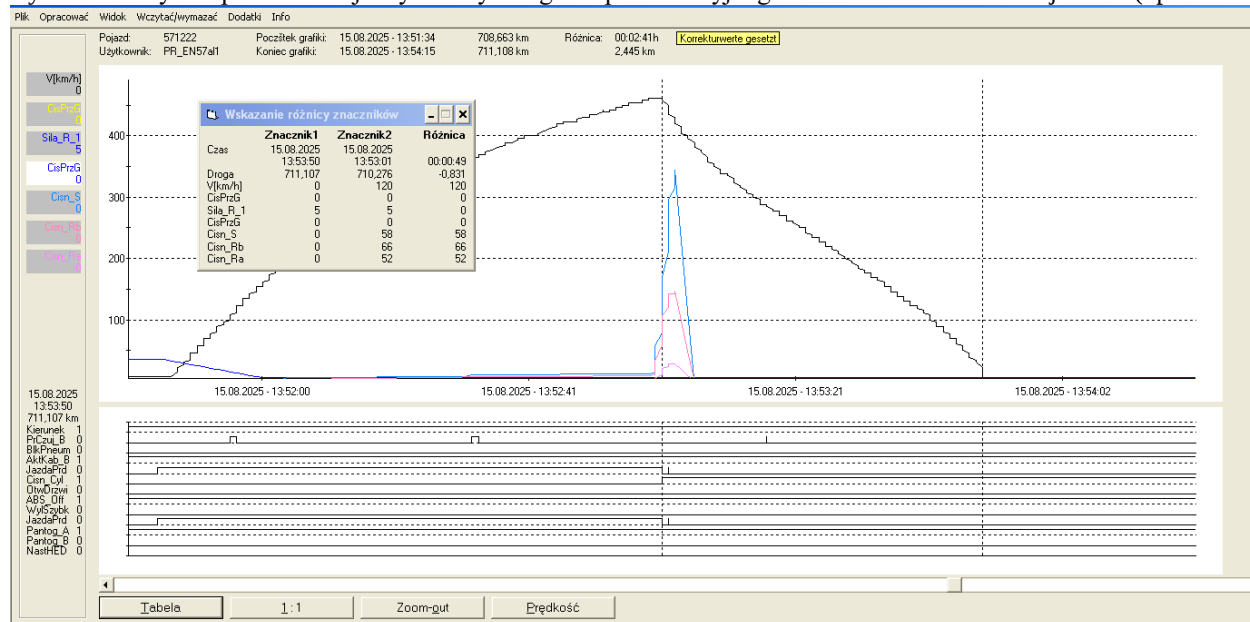
Rysunek 3. Wykres parametrów jazdy elektrycznego zespołu trakcyjnego EN57AL - 1222 w funkcji czasu (opr. PKBWK)

Na powyższych wykresach zostały przedstawione między innymi następujące parametry jazdy pociągu MOJ 17505:

- Godz. 13:50:55 – odjazd pociągu MOJ 17505 z przystanku osobowego Kórnik. Wzrost prędkości jazdy do 119 km/h.
- Godz. 13:51:42 – minięcie przez pociąg MOJ 17505 wskaźnika W6b zlokalizowanego w km 181,626 przed przejazdem kolejowo – drogowym w km. 182.466.
