**PROGRAM PRAC KONSERWATORSKICH  
DLA TARASU Z KAMIENIA NATURALNEGO  
INSTYTUTU EKSPERTYZ SĄDOWYCH  
IM. PROF. DR JANA SEHNA  
U ZBIEGU ULIC WESTERPLATTE 9  
I MARII SKŁODOWSKIEJ CURIE 1 W KRAKOWIE**

## DOKUMENTACJA OPISOWA

1. **Rodzaj zabytku:** taras z kamienia naturalnego
2. **Rejestr zabytków:** A-833, decyzja 01.12.1989.
3. **Lokalizacja:** ul. Westerplatte 9, 31-033 Kraków (u zbiegu ulic Westerplatte i Marii Skłodowskiej Curie).
4. **Data powstania:** 1890 – 1892.
5. **Autor projektu:** Jan Zawiejski, Wandalin Beringer.
6. **Właściciel:** Skarb Państwa.

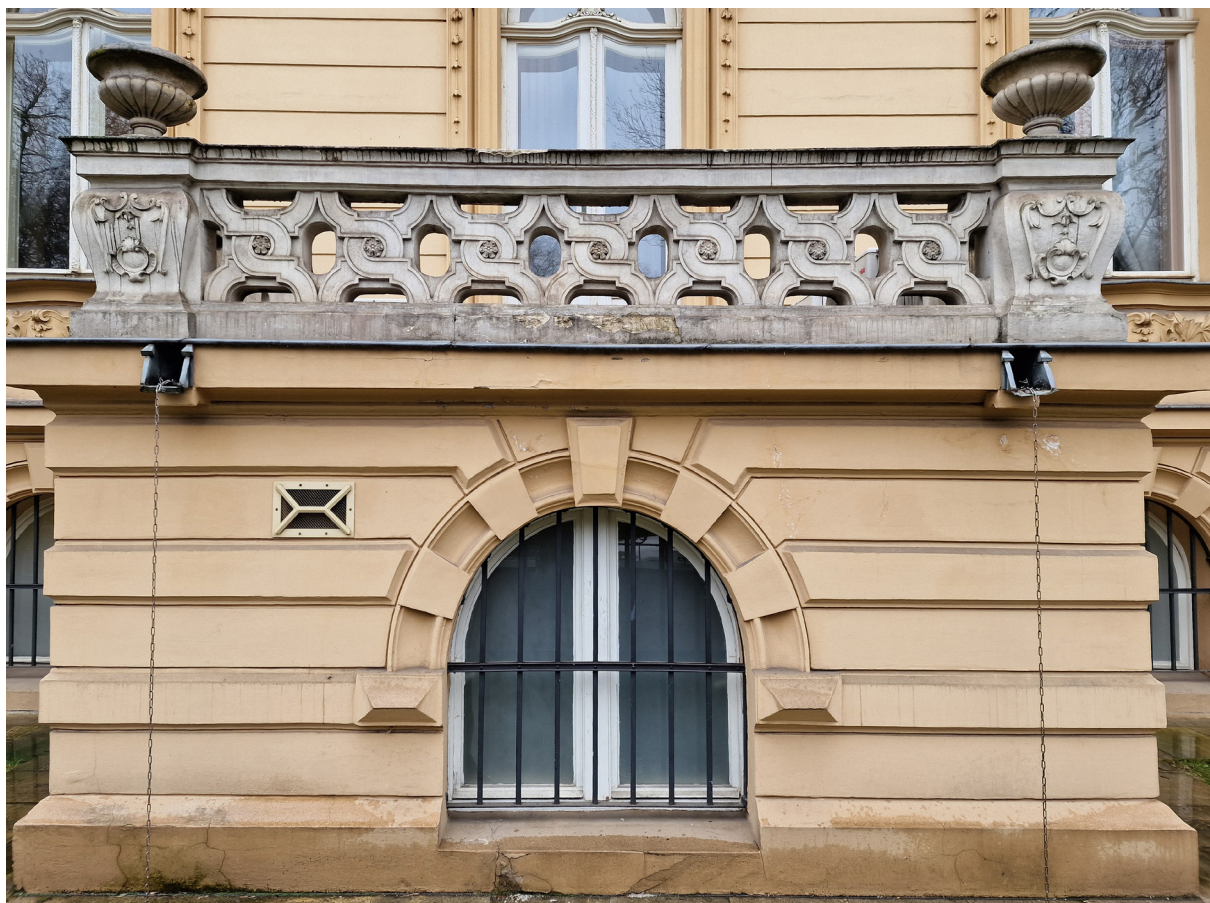
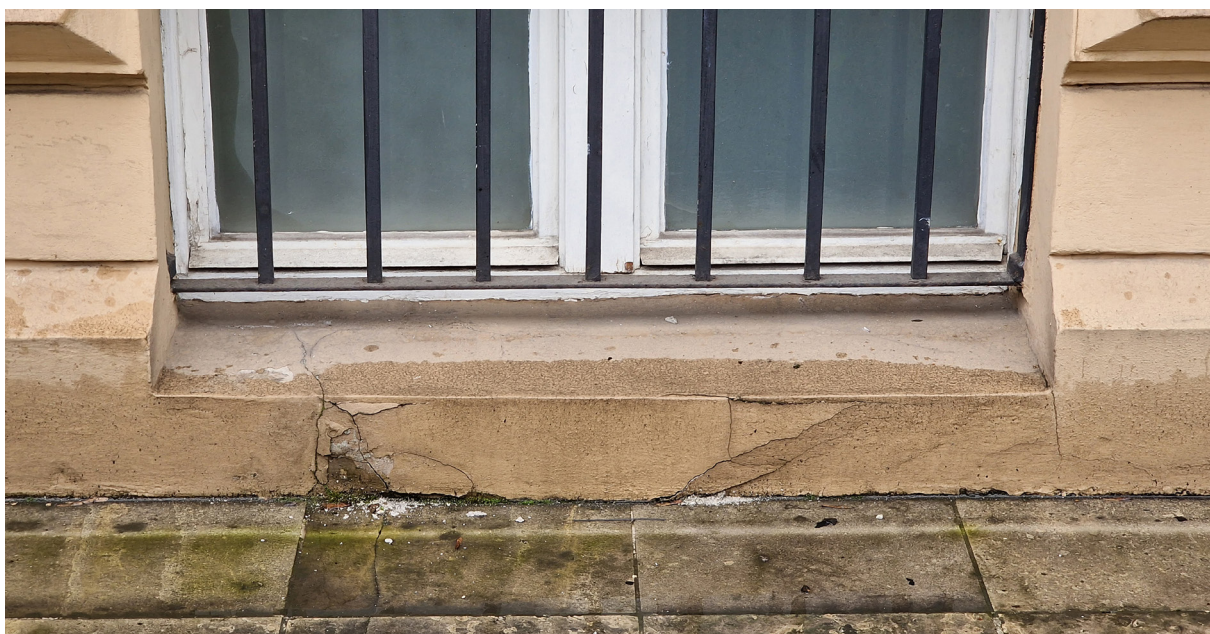
Fot. Nr 1, 2

Taras jest pokryty patyną atmosferyczną, zabrudzeniami, zaciekami, a także zazielenieniami. Występują liczne spękania, ubytki kamienia, głównie w partii bazy i nakrywy. Miejscami kamień jest rozwarstwiony wzdłuż podziałów sedymentacyjnych. W dolnej partii kamień jest zasolony, zawilgocony. Występują odspojenia scaleń kolorystycznych, uzupełnień w masie sztucznego kamienia. W prześwitach ażurowych są znaczne zabrudzenia.

Taras elewacji frontowej Instytutu Ekspertyz Sądowych przy ul. Westerplatte 9 w Krakowie. Stan zachowania przed konserwacją. Widoczne zabrudzenia, spękania, odspojenia tynku, zazielenienia partii cokołowej oraz kamienia.

1. Oczyszczenie kamienia z zabrudzeń oraz czarnej fałszywej patyny metodą strumieniowo-ścierną suchą ciśnieniem od 4-5 atmosfer, przy użyciu drobnoziarnistego ścierniwa kwarcowego, mikrokulek szklanych lub mączki z fryty szklanej. Kamień można oczyścić metodą ablacji laserowej lub metodami manualnymi, kamieniarskimi. Metody mogą być mieszane.

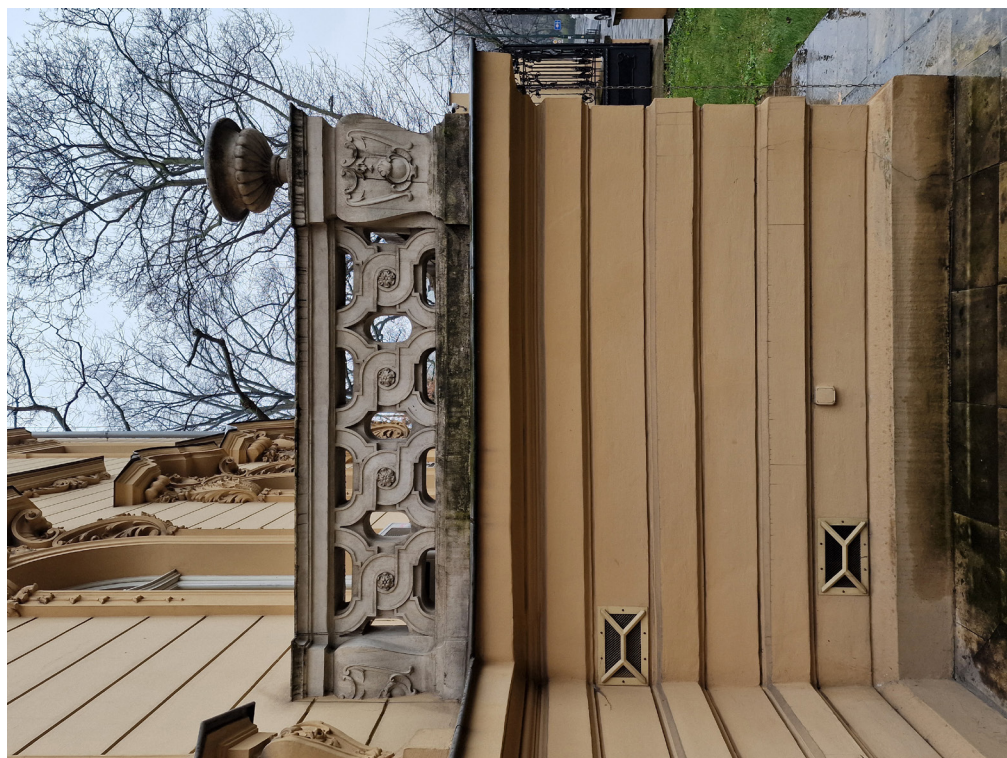
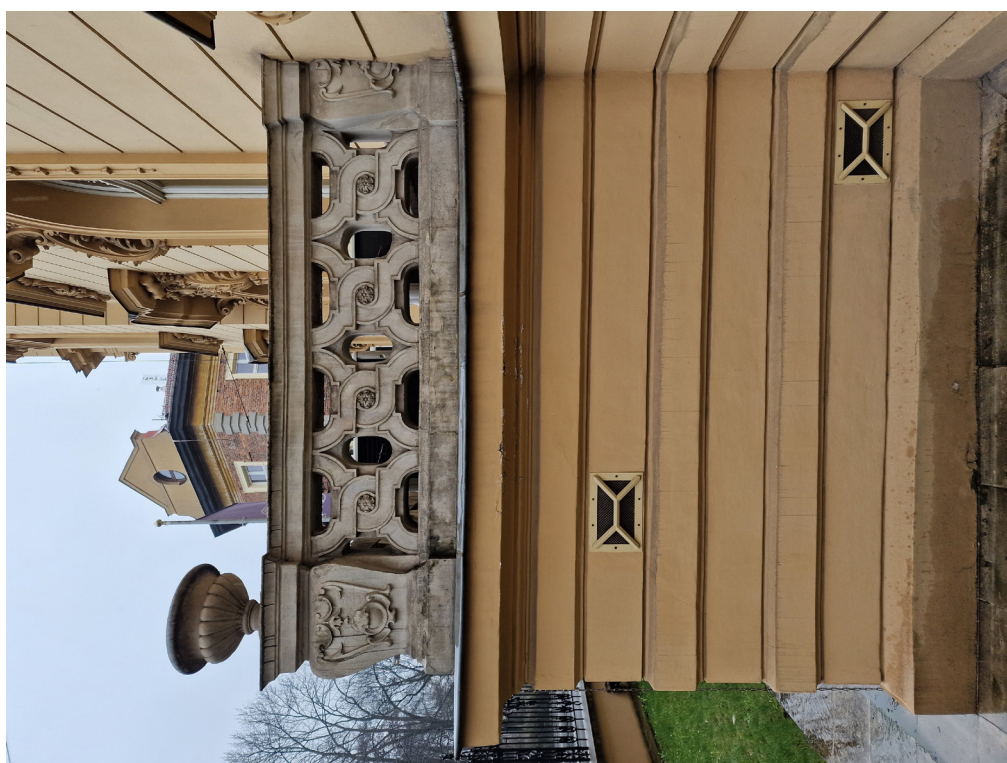
Fot. Nr 3, 4

Posadzka jest ułożona ze spadkiem w celu odprowadzania wód opadowych. Spadek ze względu na zabrudzenia, zagłonięcia powierzchni płytek, szlam atmosferyczny, nie spełnia do końca swojej funkcji. W efekcie zamaka baza balustrady, woda zatrzymuje się na tarasie i jest do momentu naturalnego odparowania, poprzez co wsiąka zarówno w kamień, jak i w nieszczelny strop, powodując wyplamienia wewnątrz pomieszczenia pod tarasem. Płyty kamienne ulegają degradacji, szczególnie na krawędziach, podobnie jest ze spoinowaniem.

Murowana tynkowana podwalina jest spękana, dolna jej część zamknięta, wilgoć jest podciągana kapilarnie i migruje w górę. Tynk w partii cokołowej odspojony, miejscowo występują mikroorganizmy, zazieleniania, miejscowo ubytki w tynku na całej wysokości. We wnętrzu pomieszczenia pod tarasem występują plamy wilgoci, tynk oraz farba są spękane i się odspajają, widoczne są zacieki. Ofasowanie blacharskie miejscami nieszczelne, pęknięte, zniekształcone, nie spełnia swojej funkcji, szczególnie w kanałach odpływowych.

Taras elewacji frontowej Instytutu Ekspertyz Sądowych przy ul. Westerplatte 9 w Krakowie. Stan zachowania przed konserwacją. Widoczne zazielenienia i zamakanie dolnej partii podbudowy tarasu oraz bazy balustrady.

**Murowana podwalina** - Zakłada się usunięcie zawilgoconych tynków, oczyszczenie muru, jego odsolenie i izolację z wykorzystaniem technologii szlamowych. Zakłada się wykonanie tynków szerokoporowych, odtworzenie boniowania, zgodnie z historycznym wyglądem, malowanie zgodnie z aktualną, historyczną kolorystyką elewacji.

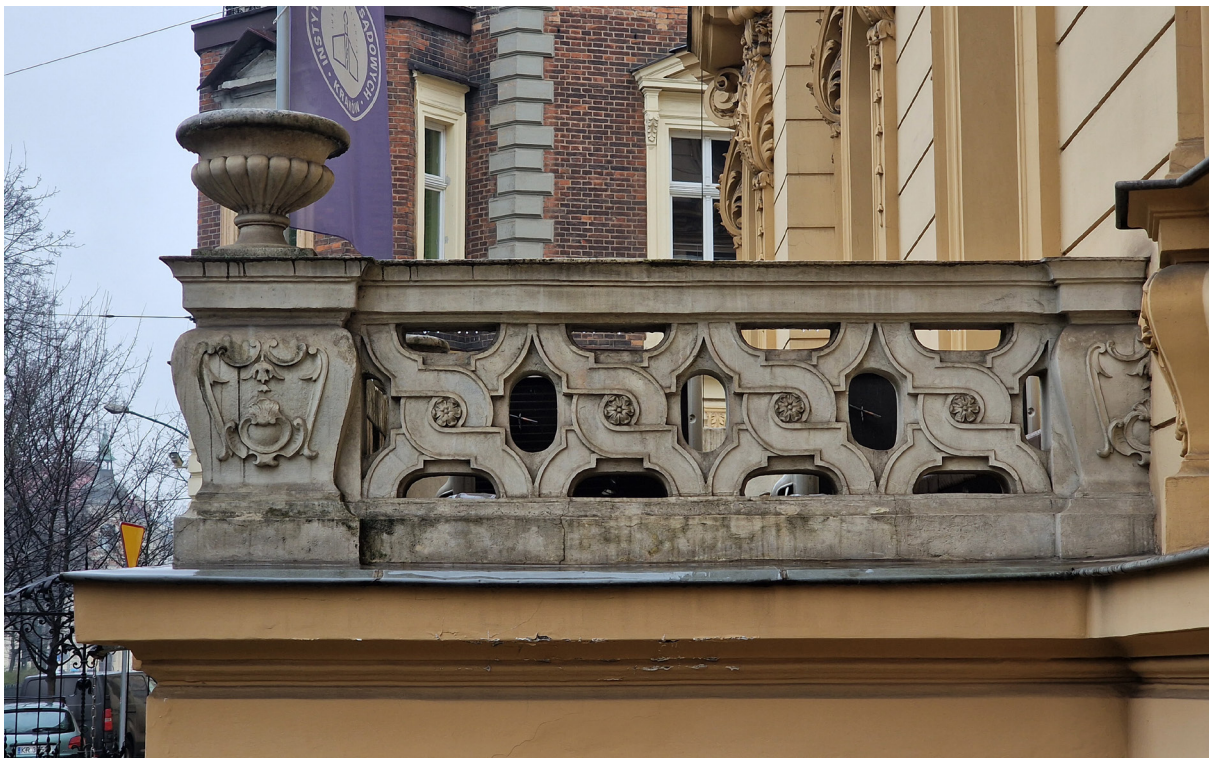
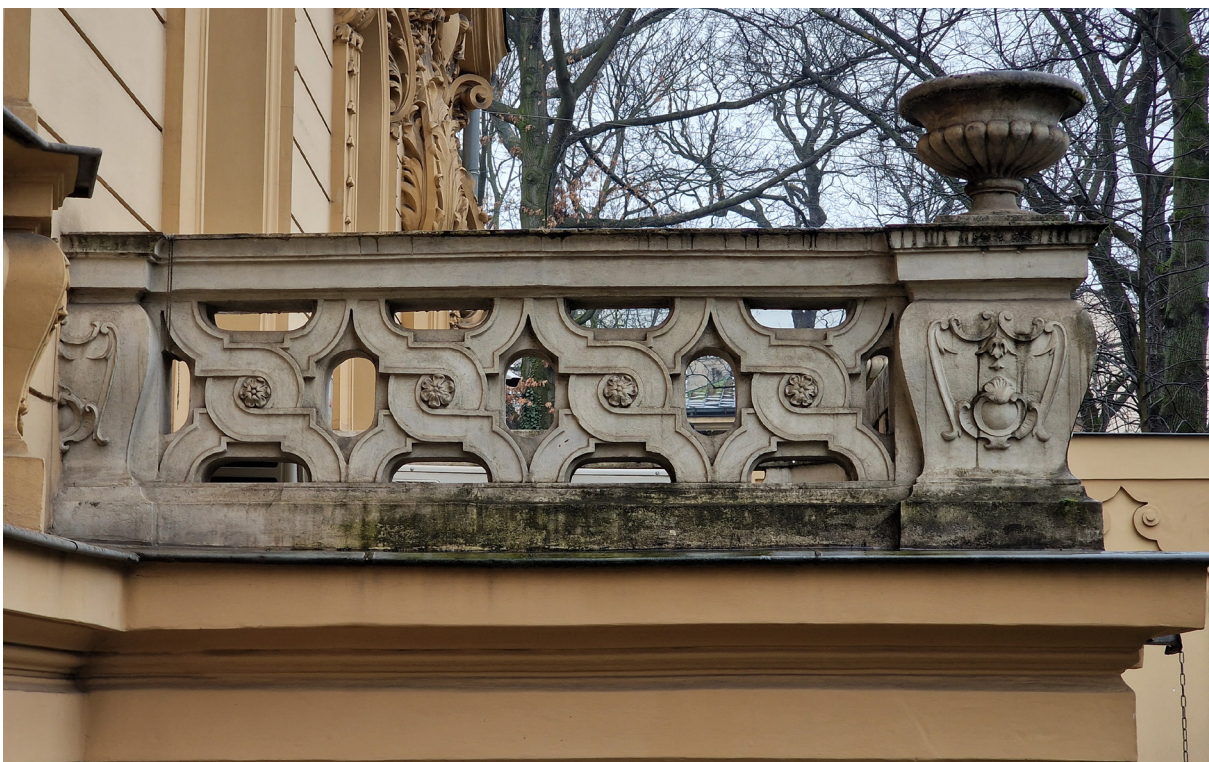
Fot. Nr 5, 6

Taras elewacji frontowej Instytutu Ekspertyz Sądowych przy ul. Westerplatte 9 w Krakowie. Stan zachowania przed konserwacją. Widoczne zabrudzenia i zazielenienia balustrady. Ponadto zacieki, odspojenia scaleń i uzupełnień.

2. Usunięcie wadliwych technicznie uzupełnień, usunięcie żywicy nieparoprzepuszczalnej Epidian, usunięcie odspojonych i zdegradowanych scaleń kolorystycznych.

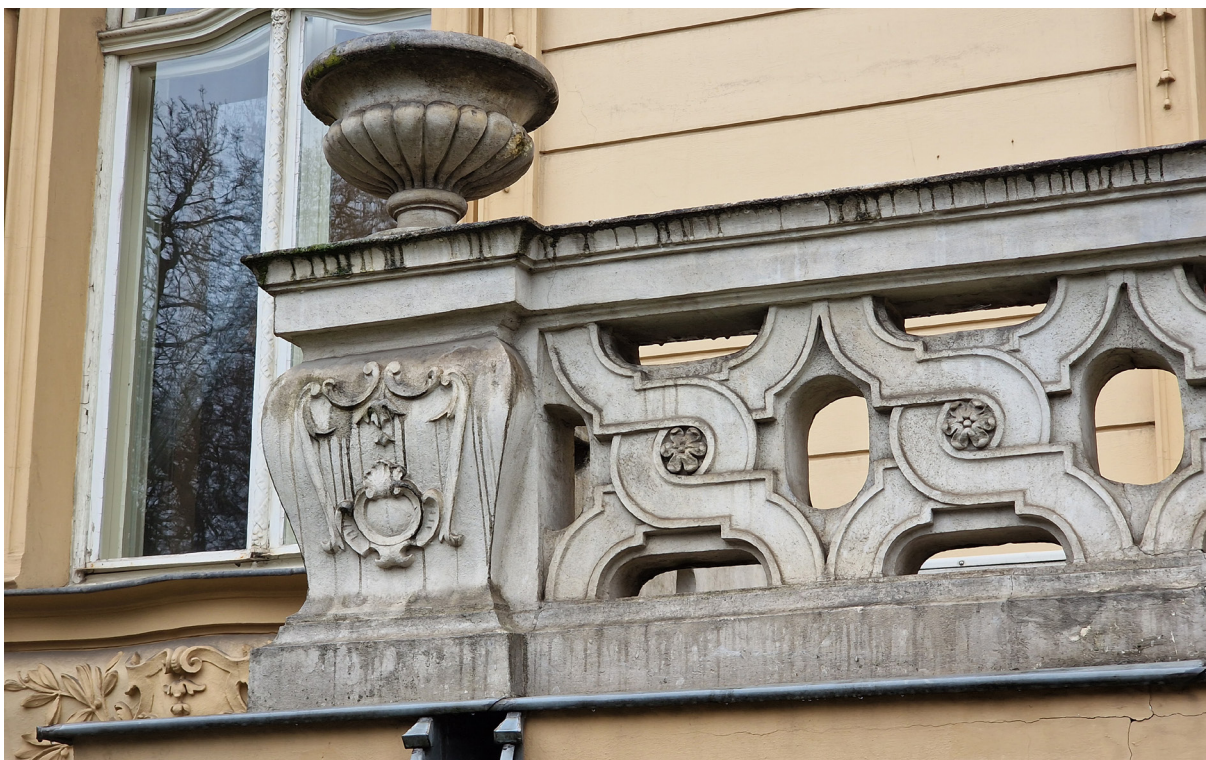
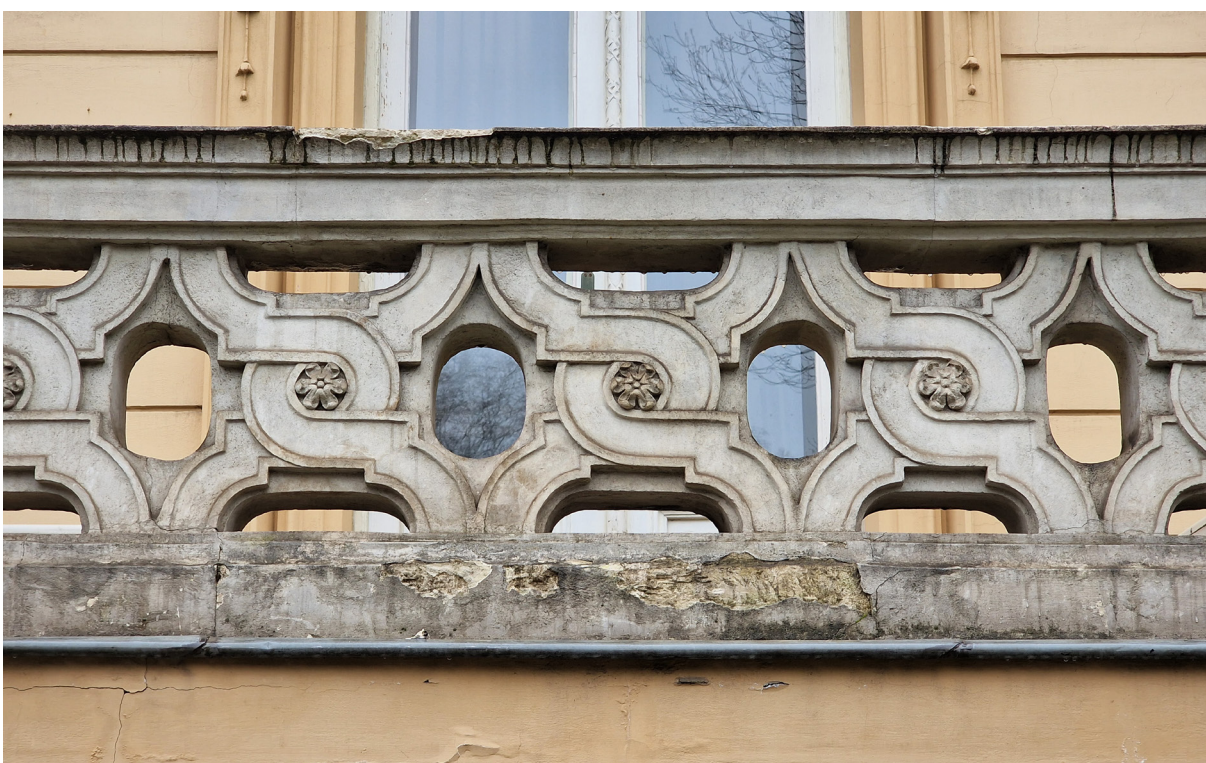
Fot. Nr 7, 8

Taras elewacji frontowej Instytutu Ekspertyz Sądowych przy ul. Westerplatte 9 w Krakowie. Stan zachowania przed konserwacją. Widoczne ubytki i uszkodzenia kamienia.

8. Wykonanie nawiertów pod zbrojenia uzupełnień - pajączki z drutów nierdzewnych w miejscach głębokich i narożnych ubytków. Osadzenie ich na żywicy do kamienia, dwuskładnikowej, epoksydowej, z utwardzaczem poliaminowym np. Akemi Akepox 2020 firmy Akemi. Sklejenie spękań z użyciem tej samej żywicy.

9. Wykonanie uzupełnień ubytków z użyciem mineralnej zaprawy do uzupełniania dużych i małych ubytków np. RM firmy Remmers lub Optolith. W przypadku potrzeby uzyskania innego odcienia, niżeli przemysłowy, należy wykorzystać pigmenty naturalne np. Szmal firmy Kremer Pigmente i dodać je do masy mineralnej. Do wody zarobowej należy dodać dyspersję polimerową np. ZM HF firmy Remmers, w celu zwiększenia adhezji i elastyczności zaprawy.

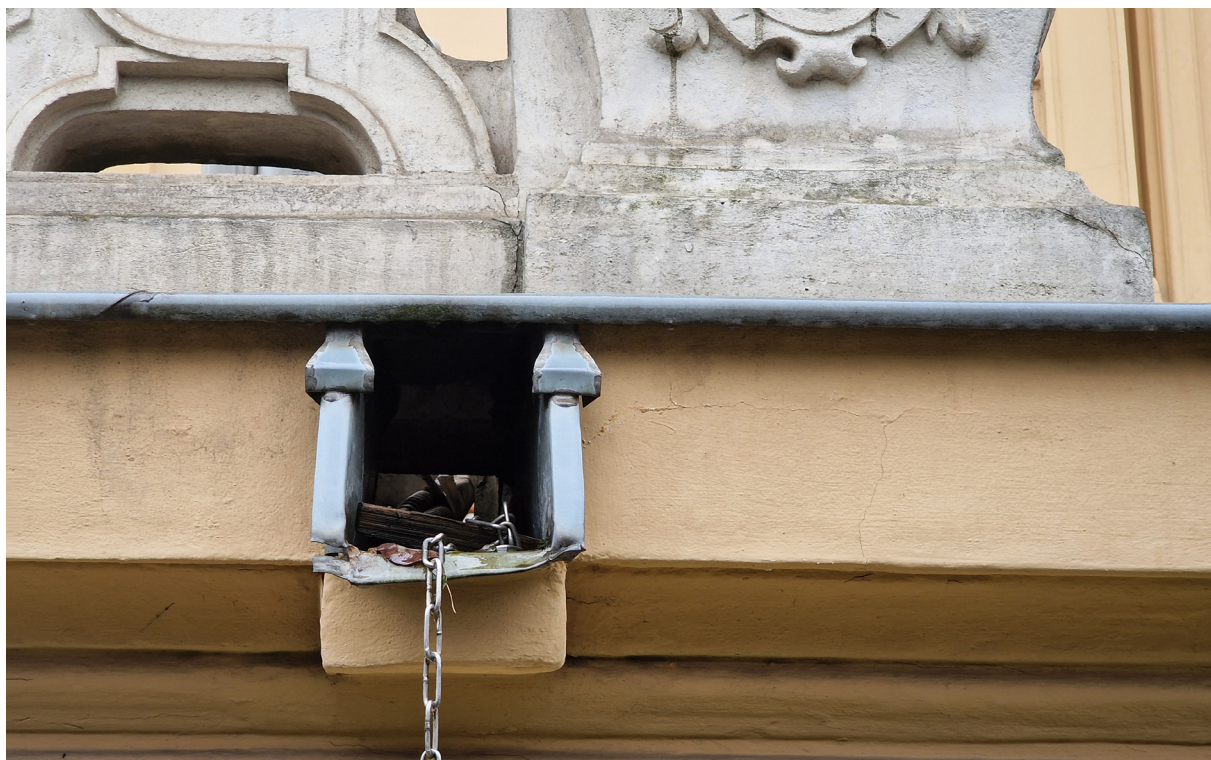
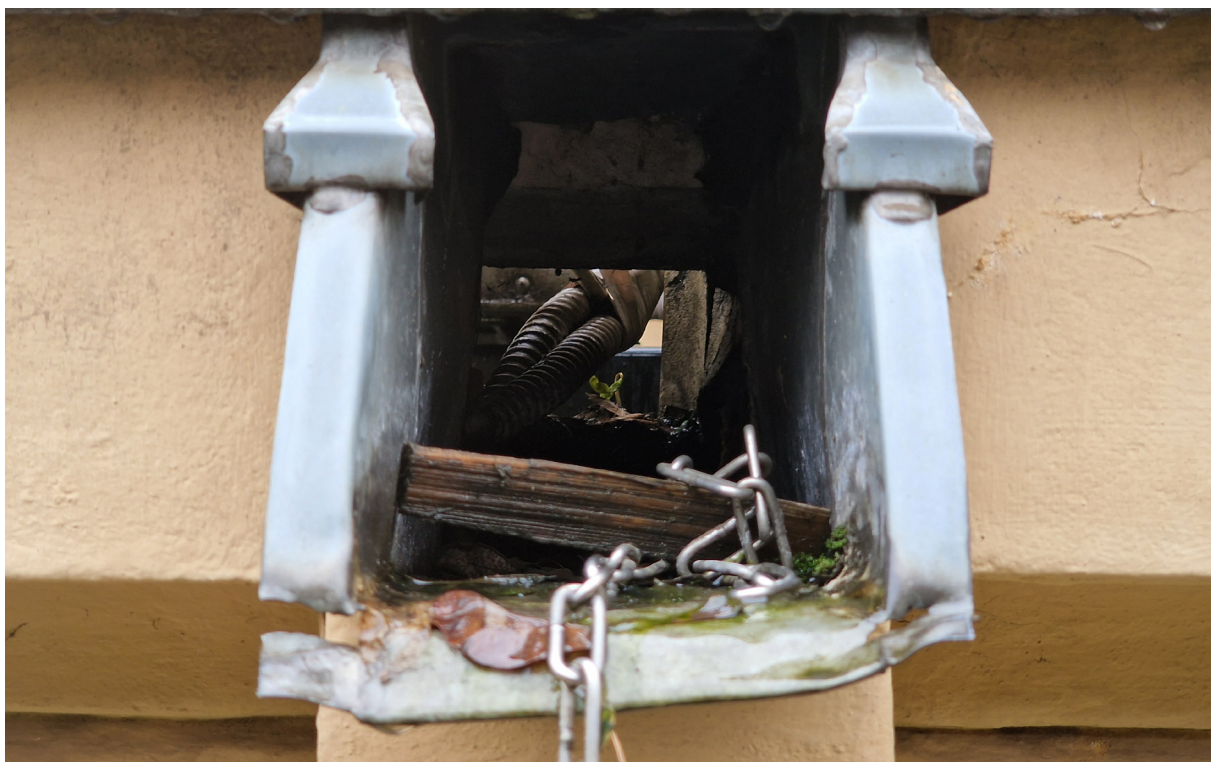
Fot. Nr 9, 10

Taras elewacji frontowej Instytutu Ekspertyz Sądowych przy ul. Westerplatte 9 w Krakowie. Stan zachowania przed konserwacją. Widoczne uszkodzone ofasowanie blacharskie w odpływie oraz jego zabrudzenia.

**Ofasowanie blacharskie** - Zakłada się wymianę ofasowania blacharskiego pod bazą balustrady kamiennej, na gzymsie wieńczącym murowaną podwalinę na nowe z blachy tytan-cynk.

1. Wymiana ofasowania blacharskiego na nowe z blachy tytan-cynk.

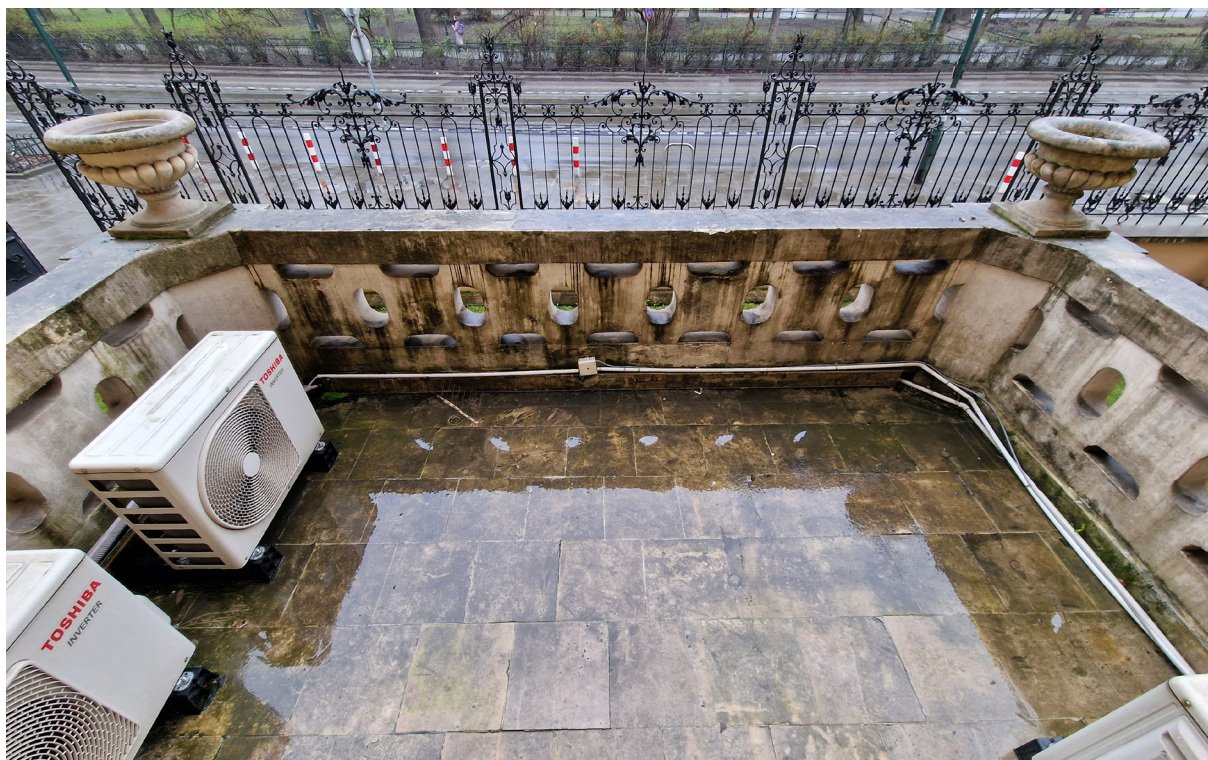
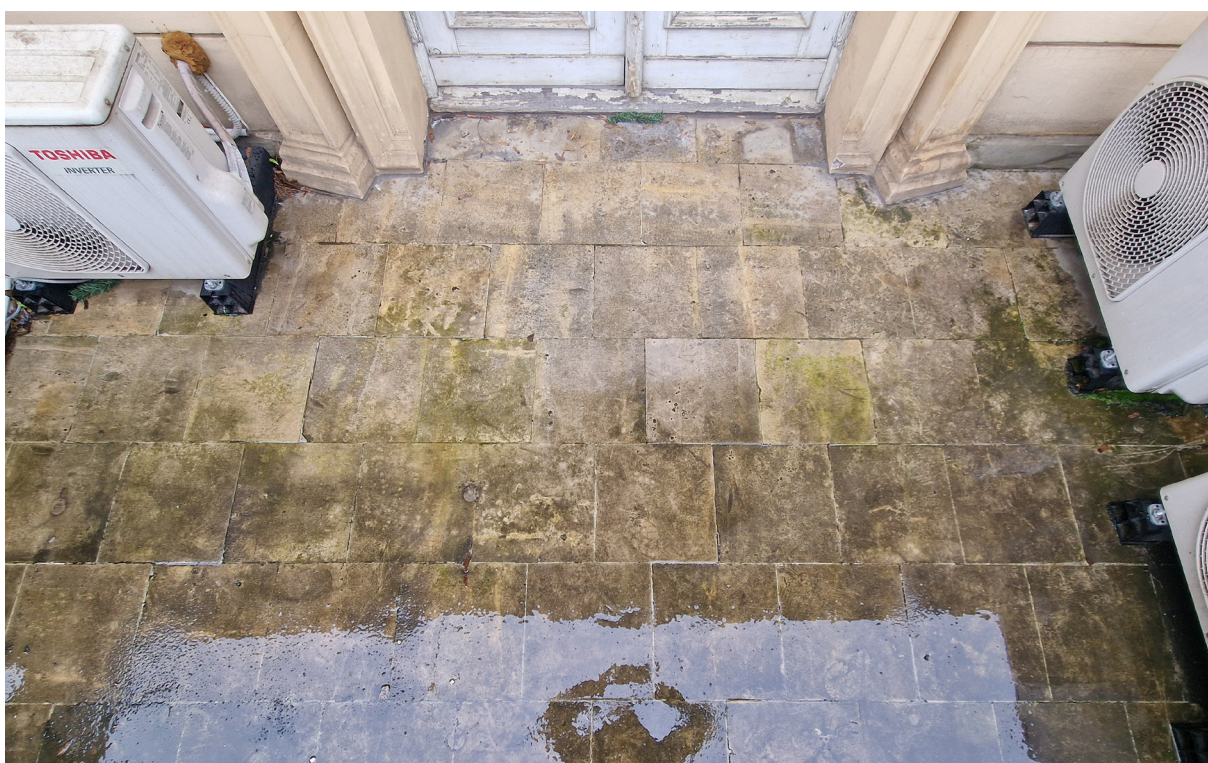
Fot. Nr 11, 12

Taras elewacji frontowej Instytutu Ekspertyz Sądowych przy ul. Westerplatte 9 w Krakowie. Stan zachowania przed konserwacją. Widoczna stojąca woda na tarasie po deszczu. Brak drożnego i bieżącego odpływu wody. Ponadto zazielenienia i mikroorganizmy.

**Posadzka tarasu** - Zakłada się przeprowadzenie prac w zakresie poprawienia szczelności posadzki, izolacji stropu. Zakłada się demontaż posadzki z oczyszczeniem i selekcją płyt do ponownego montażu.

Należy ocenić stan zachowania warstwy izolacyjnej i w zależności od potrzeby ją wzmocnić lub wymienić. Po zakończeniu prac izolacyjnych płyty należy ponownie ułożyć. Zakłada się ułożenie płyt ze spadkiem, uzupełnienie płyt zniszczonych, nowymi płytami z kamienia o zbliżonych właściwościach oraz kolorystyce. Zaleca się ułożenie płyt na dystansach, bez spoinowania.

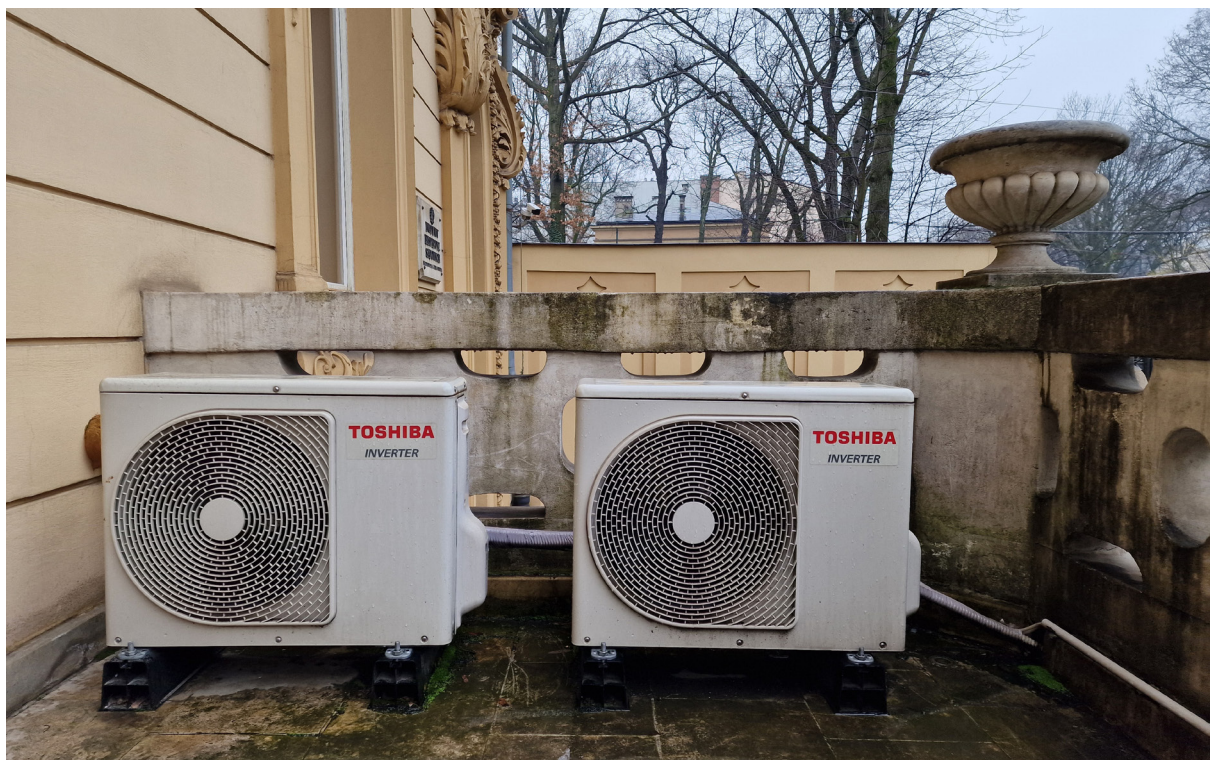
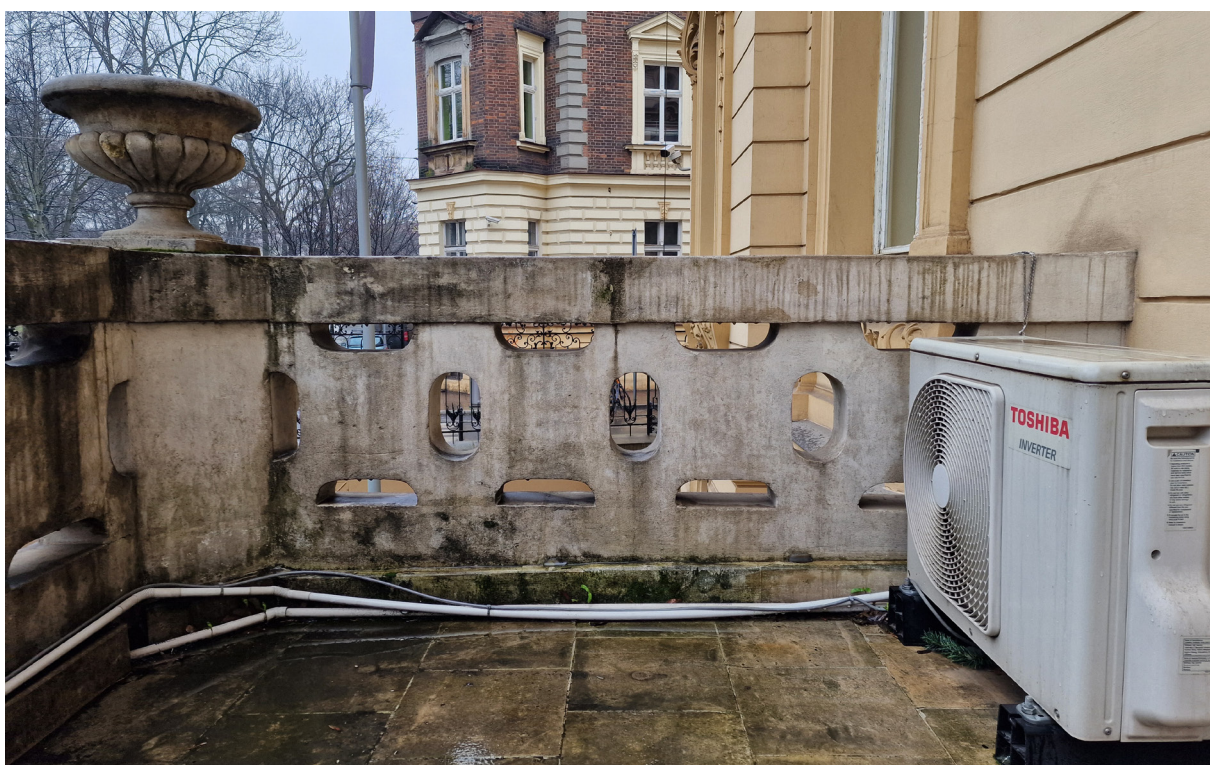
Fot. Nr 13, 14

Taras elewacji frontowej Instytutu Ekspertyz Sądowych przy ul. Westerplatte 9 w Krakowie. Stan zachowania przed konserwacją. Widoczne zabrudzenia atmosferyczne i zazielenienia.

4. Wykonanie dezynfekcji środkiem czyszczącym do usuwania nalotów np. Glonosan firmy Remmers. Powtórzenie dezynfekcji po karencji 14 dni, ze względu na metabolizm mikroorganizmów.

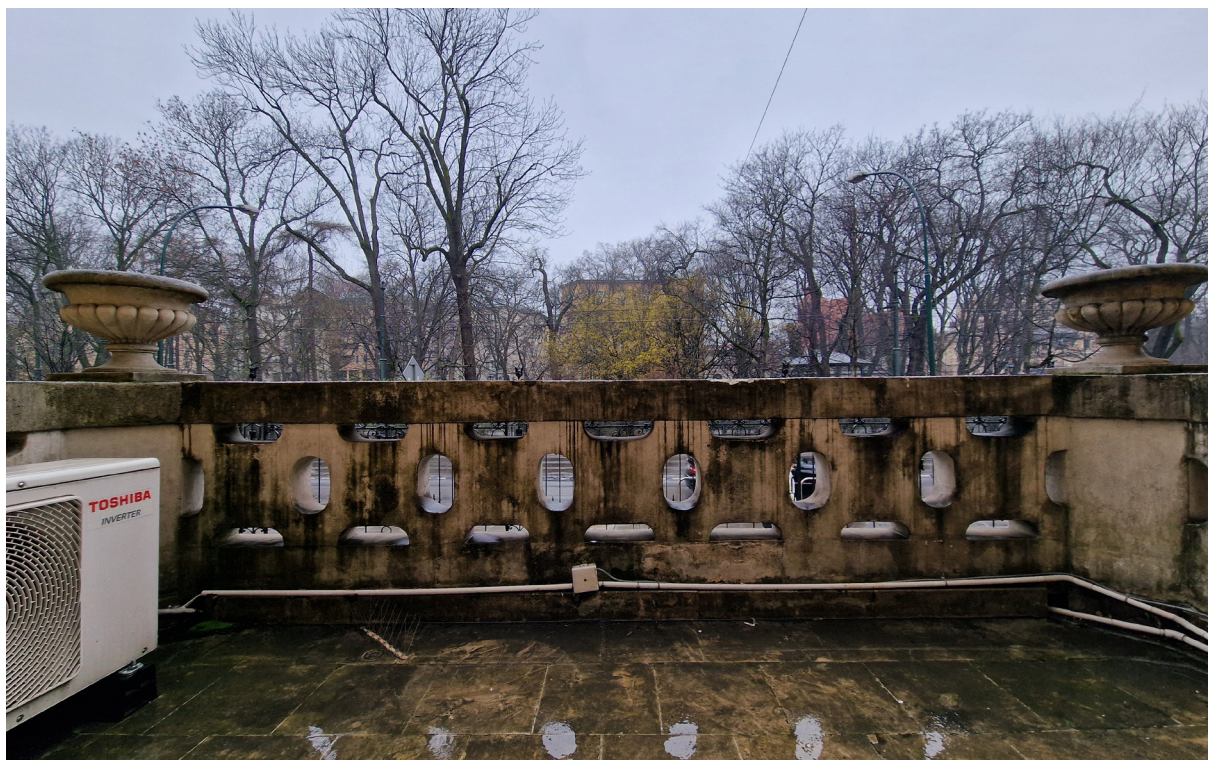
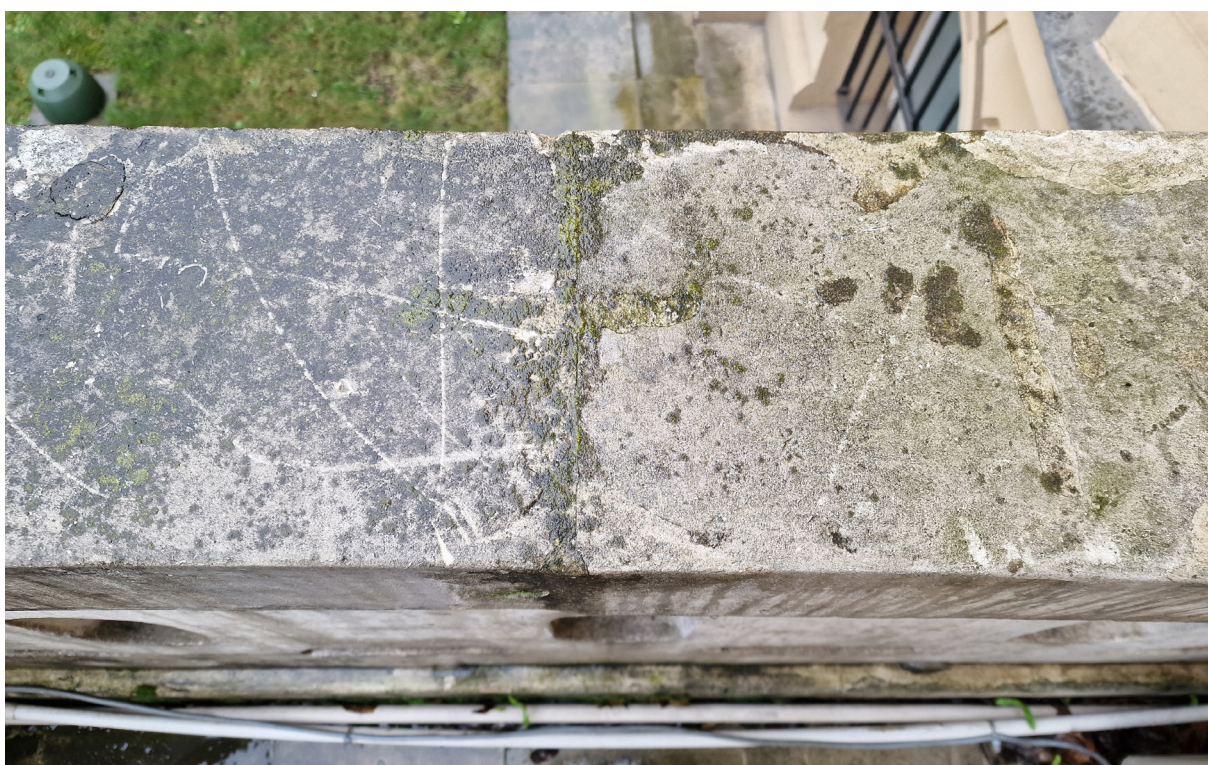
Fot. Nr 15, 16

Nakrywa tarasu posiada zniszczenia w postaci złuszczenia warstw skalających, zewnętrznej warstwy kamienia, spękań, jest pokryta zazielenieniami, koloniami mikroorganizmów. Uzupełnienia z poprzednich konserwacji są odspojone.

Taras elewacji frontowej Instytutu Ekspertyz Sądowych przy ul. Westerplatte 9 w Krakowie. Stan zachowania przed konserwacją. Widoczne uszkodzenia nakrywy, spękania, ubytki oraz zazielenienia.

12. Wykonanie hydrofobizacji bezbarwnym rozpuszczalnikowym impregnatem hydrofobizującym na bazie silanów/siloksanów np. Funcosil SNL firmy Remmers.
13. Nałożenie hydroizolacji na niewidoczną z ulicy, poziomą część nakrywy, preparatem elastycznym, uszczelniającym, chroniącym przed wnikaniem wody do podłoża np. BASF PCI Barraseal Flex Grey firmy Sanier w kolorze lokalnym. Powierzchnia kamienia pod powłoką nie ulega degradacji, można ją usunąć na zasadzie gum typu peel off.

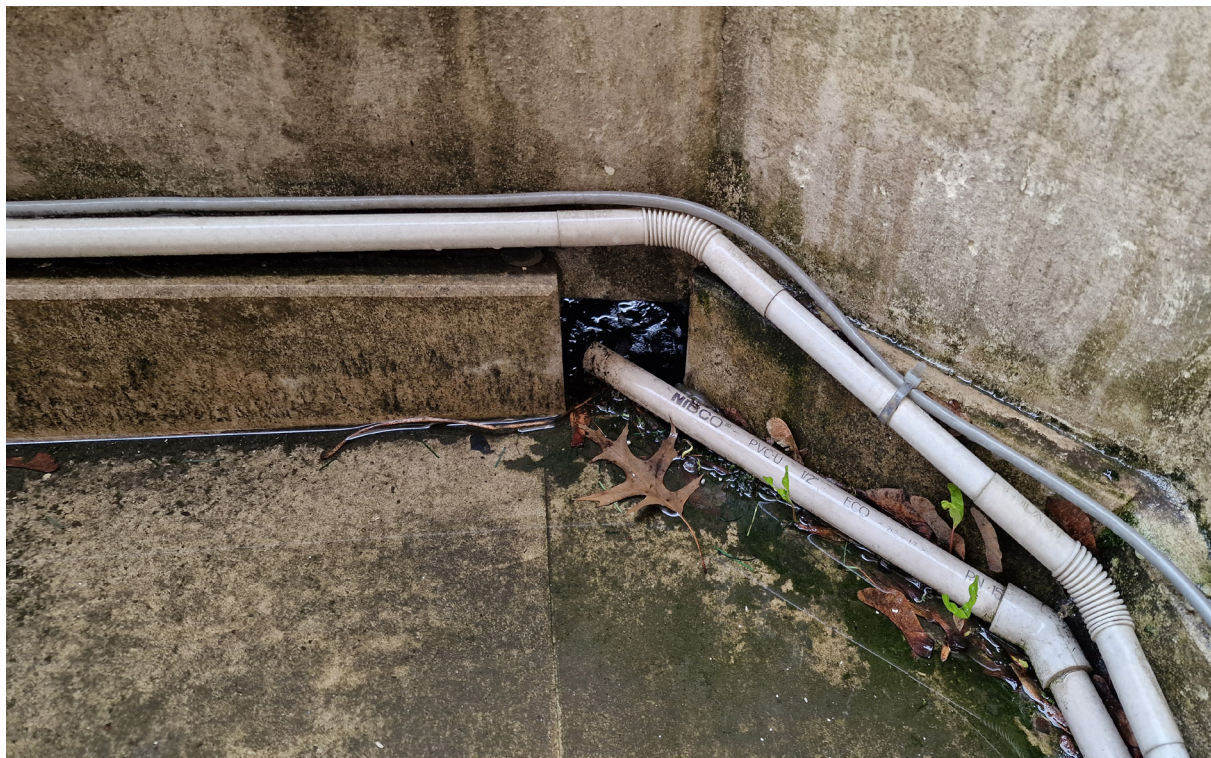
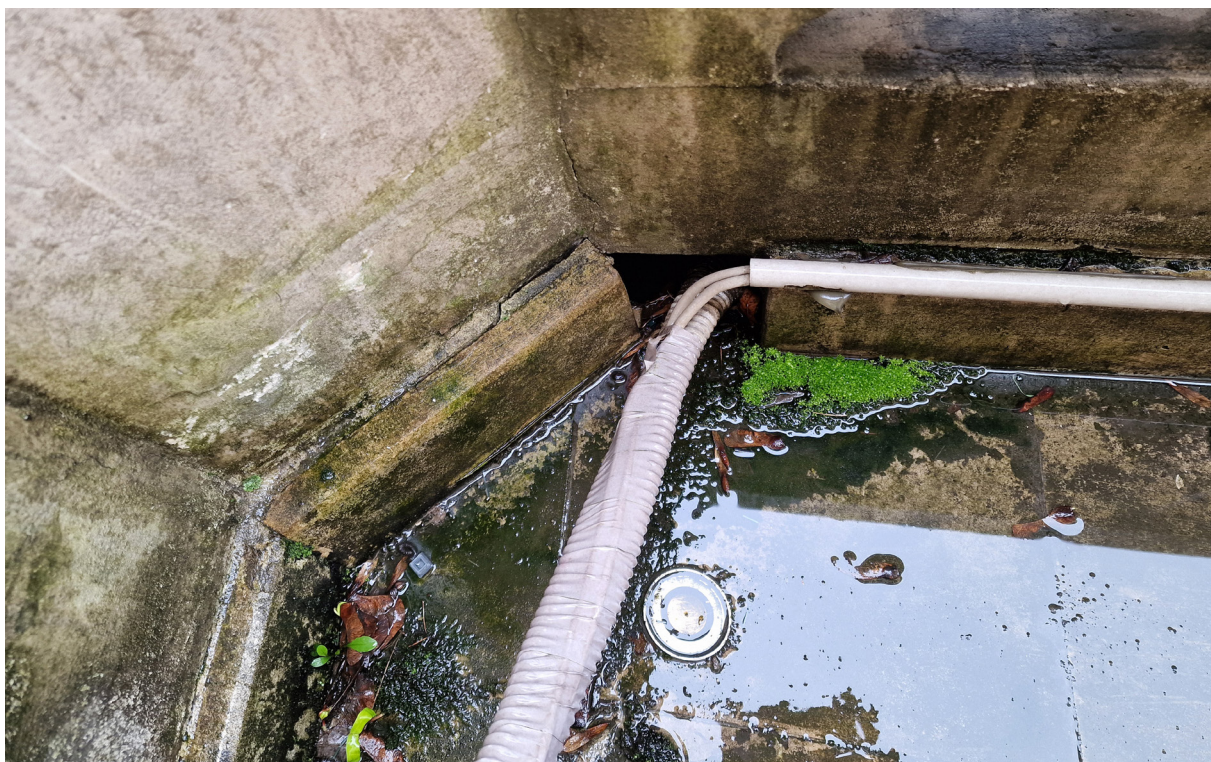
Fot. Nr 17, 18

Taras elewacji frontowej Instytutu Ekspertyz Sądowych przy ul. Westerplatte 9 w Krakowie. Stan zachowania przed konserwacją. Widoczne szlamy atmosferyczne, spękania, zazielenienia, kolonie mikroorganizmów.

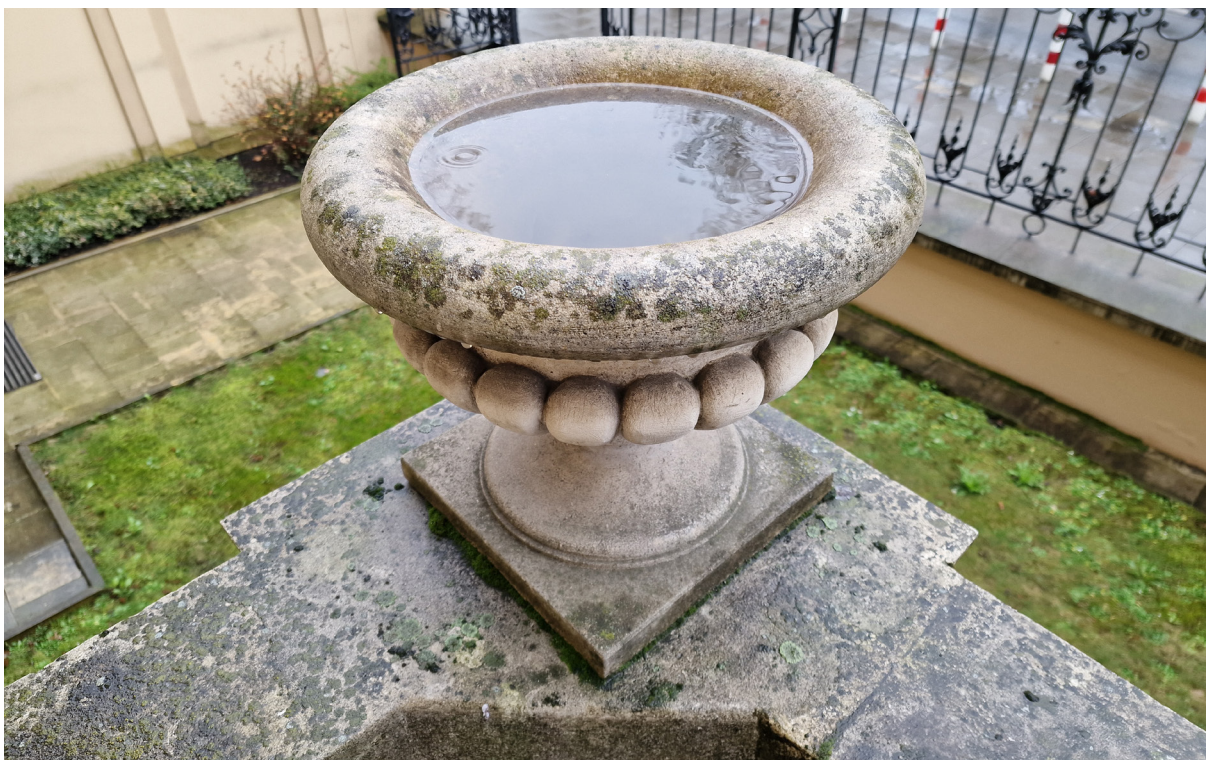
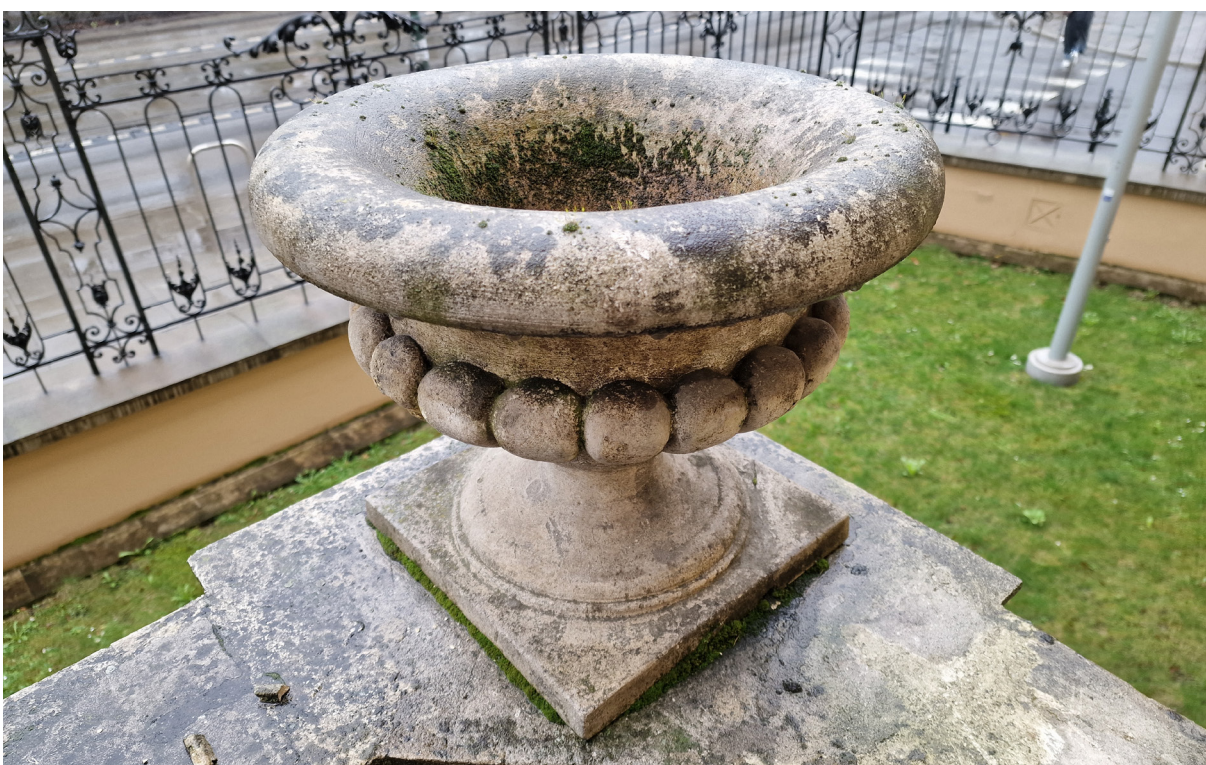
Fot. Nr 19, 20

W wazonach zbiera się woda, kamień jest przez to w tych miejscach zdegradowany.

Taras elewacji frontowej Instytutu Ekspertyz Sądowych przy ul. Westerplatte 9 w Krakowie. Stan zachowania przed konserwacją. Widoczna stojąca w wazonach woda, zazielenienia, mikroorganizmy.

14. Wykonanie blend wewnątrz wazonów z użyciem np. styroduru pokrytego żywicą w kolorze lokalnym i jego osadzenie z użyciem np. kleju silikonowego Jacopic. Klej ten jest oparty na systemie utwardzania Alcoxy, który szybko zastyga, nie migruje pod powierzchnię, tylko się do niej przykleja. Jest usuwalny na zasadzie gum typu peel off, można go zerwać, bez uszkodzenia powierzchni kamienia historycznego.

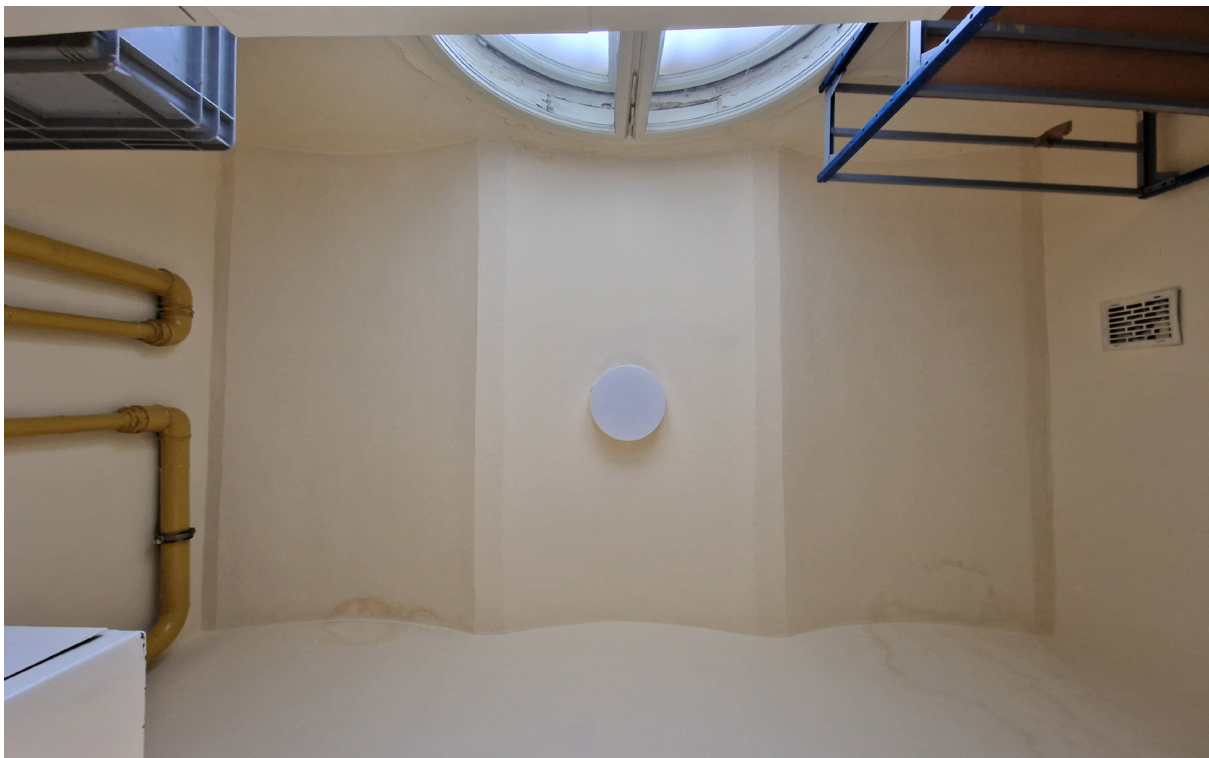
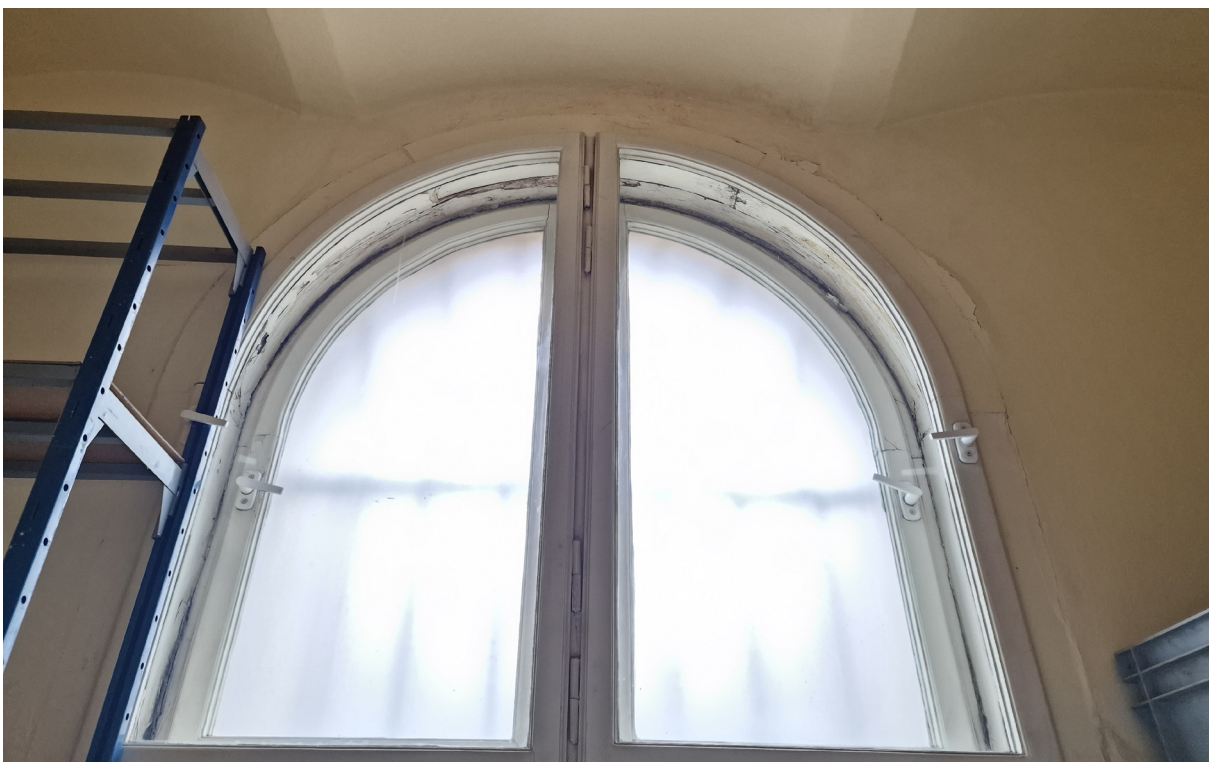
Fot. Nr 21, 22

Pomieszczenie pod tarasem elewacji frontowej Instytutu Ekspertyz Sądowych przy ul. Westerplatte 9 w Krakowie. Stan zachowania przed konserwacją. Widoczne zacieki w, odspojenia tynku i farby, spękania.

Ponadto po zakończeniu prac izolacyjnych i zlikwidowania przyczyn zamakania pomieszczenia pod tarasem, zakłada się usunięcie zdegradowanych tynków, wykonanie nowych i malowanie pomieszczenia na kolor historyczny.

1. Usunięcie zabrudzeń oraz zacieków wywołanych zawilgoceniem, łuszczących się malatur z powierzchni tynków.
2. Wykonanie żyłowania spękań i uzupełnienie materiałem amortyzującym np. Rissfuller Fein firmy Sto.
3. Wykonanie gruntowania podłoża historycznych tynków wodnym gruntem głębokopenertrującym np. Optogrunnt Aquaforte firmy Optolith.
4. Wykonanie tynkowania z użyciem drobnoziarnistego tynku mineralnego np. Optoplast EcoFinish firmy Optolith. Zatopienie w nim siatki zbrojonej mikrowóknem szklanym. Wykonanie kolejnej warstwy tynku z ww. materiału w celu wyrównania powierzchni.
5. Wykonanie gruntowania pod farbę z użyciem krzemianowego, specjalnego środka gruntującego do wnętrza na bazie spoiw hydrozolu i zolu krzemionkowego np. Keim Soliprim firmy Keim.
6. Malowanie dwukrotne powierzchni na bazie farby żolowo-krzemianowej np. Keim Restau-ro-Lasur firmy Keim w kolorystyce historycznej.
