**PROGRAM PRAC KONSERWATORSKICH  
DLA TARASU Z KAMIENIA NATURALNEGO  
INSTYTUTU EKSPERTYZ SĄDOWYCH  
IM. PROF. DR JANA SEHNA  
U ZBIEGU ULIC WESTERPLATTE 9  
I MARII SKŁODOWSKIEJ CURIE 1 W KRAKOWIE**

## DOKUMENTACJA OPISOWA

1. **Rodzaj zabytku:** taras z kamienia naturalnego
2. **Rejestr zabytków:** A-833, decyzja 01.12.1989.
3. **Lokalizacja:** ul. Westerplatte 9, 31-033 Kraków (u zbiegu ulic Westerplatte i Marii Skłodowskiej Curie).
4. **Data powstania:** 1890 – 1892.
5. **Autor projektu:** Jan Zawiejski, Wandalin Beringer.
6. **Właściciel:** Skarb Państwa.

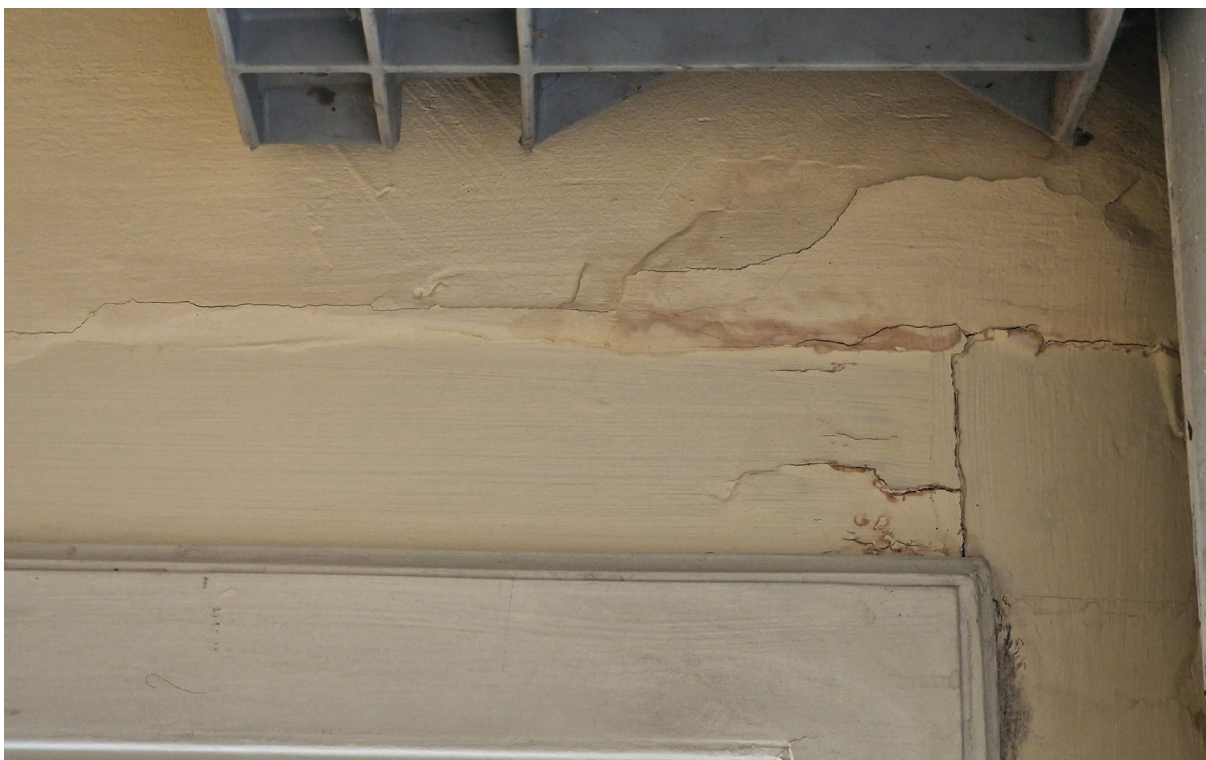
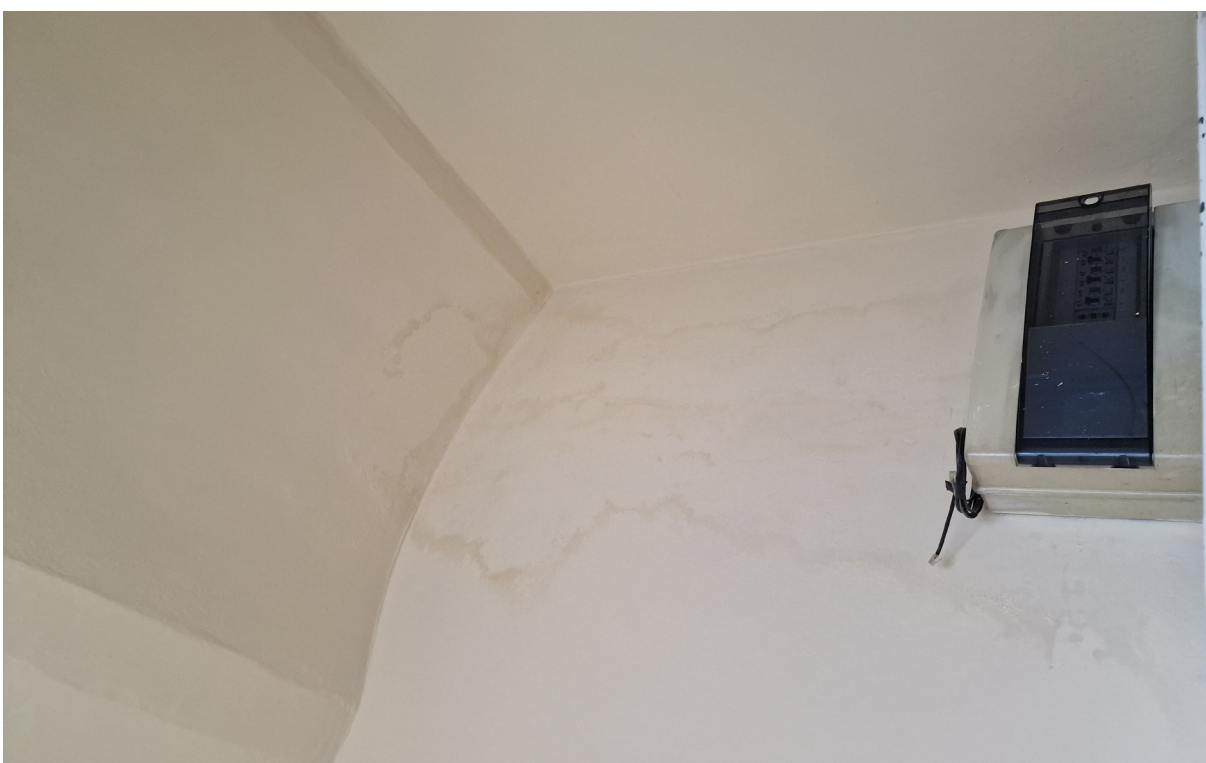
Fot. Nr 23, 24

Pomieszczenie pod tarasem elewacji frontowej Instytutu Ekspertyz Sądowych przy ul. Westerplatte 9 w Krakowie. Stan zachowania przed konserwacją. Widoczne odspojenia farby, zacieki.

Ponadto po zakończeniu prac izolacyjnych i zlikwidowania przyczyn zamakania pomieszczenia pod tarasem, zakłada się usunięcie zdegradowanych tynków, wykonanie nowych i malowanie pomieszczenia na kolor historyczny.

1. Usunięcie zabrudzeń oraz zacieków wywołanych zawilgoceniem, łuszczących się malatur z powierzchni tynków.
2. Wykonanie żyłowania spękań i uzupełnienie materiałem amortyzującym np. Rissfuller Fein firmy Sto.
3. Wykonanie gruntowania podłoża historycznych tynków wodnym gruntem głębokopenertrującym np. Optogrunnt Aquaforte firmy Optolith.
4. Wykonanie tynkowania z użyciem drobnoziarnistego tynku mineralnego np. Optoplast EcoFinish firmy Optolith. Zatopienie w nim siatki zbrojonej mikrowóknem szklanym. Wykonanie kolejnej warstwy tynku z ww. materiału w celu wyrównania powierzchni.
5. Wykonanie gruntowania pod farbę z użyciem krzemianowego, specjalnego środka gruntującego do wnętrza na bazie spoiw hydrozolu i zolu krzemionkowego np. Keim Soliprim firmy Keim.
6. Malowanie dwukrotne powierzchni na bazie farby żolowo-krzemianowej np. Keim Restau-ro-Lasur firmy Keim w kolorystyce historycznej.
