# ST14 Battery

8997 8489 00 / TMG22URE0099

Raport

EPIROC FABRYCZNA 7A

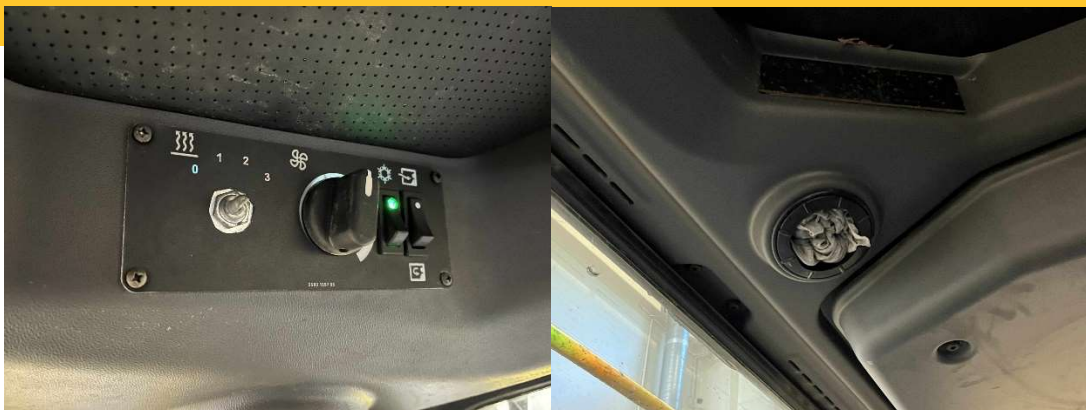
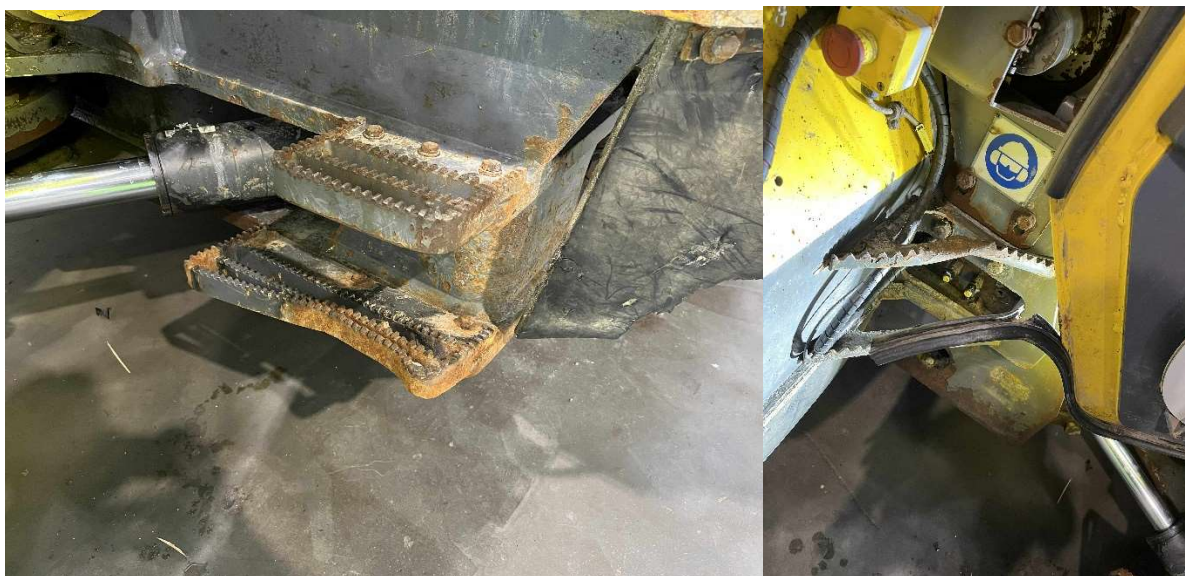
Stan kabiny oceniono jako dobry, przy czym wymaga ona przeprowadzenia prac porządkowych. Podczas oględzin stwierdzono: uszkodzenie siedziska fotela, brak kratki wentylacyjnych, zagięcie stopnia, uszczelkę drzwi kabiny wykonaną z kilku fragmentów z widocznymi rozdarciami oraz brak pokrętła panelu sterowania temperaturą.

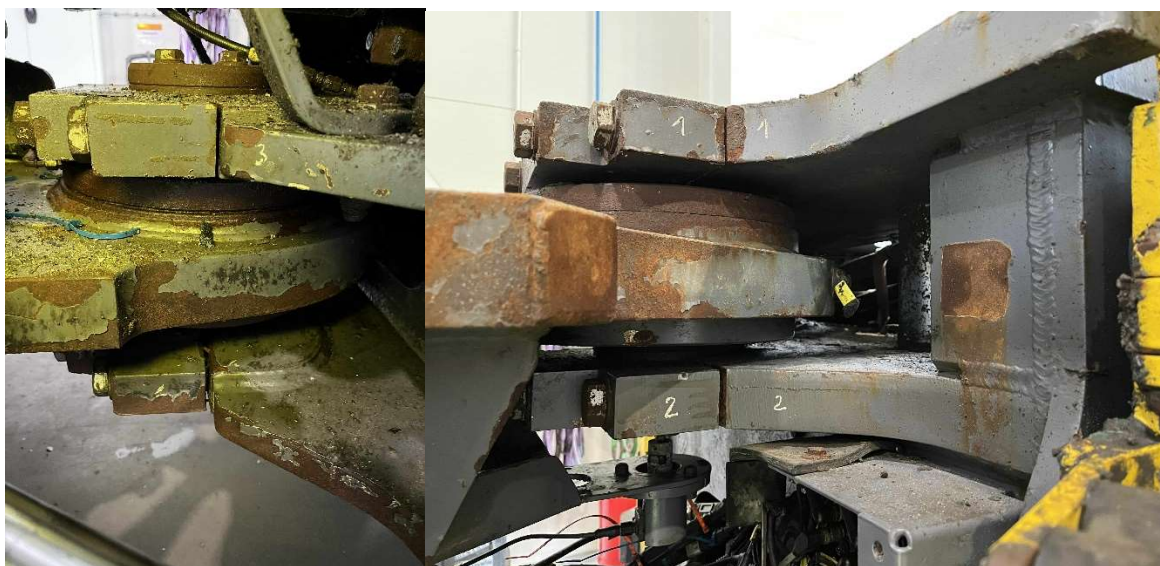
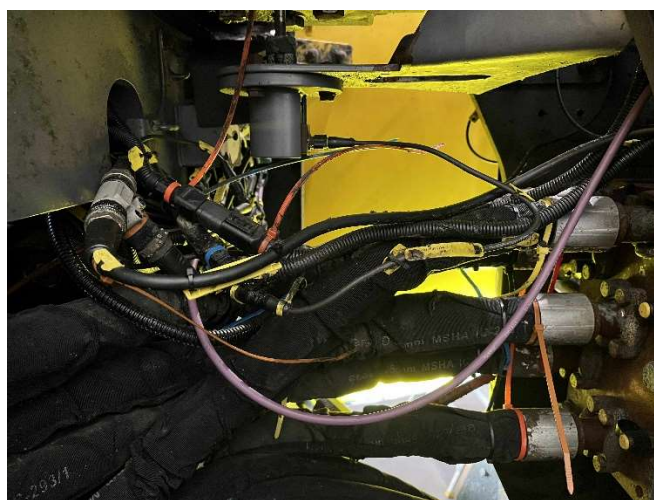
Okolice przegubu – stwierdzono konieczność wymiany śrub przegubu, oczyszczenia gwintów, ich zabezpieczenia oraz ponownego skręcenia z zachowaniem właściwych momentów dokręcania. Instalacja elektryczna w obrębie przegubu wymaga uporządkowania, a węże hydrauliczne – podwieszenia i zabezpieczenia. Nie stwierdzono potrzeby wymiany węży hydraulicznych. Siłowniki skrętu kwalifikują się do wymiany z uwagi na korozję tłoczków (wżery) oraz wycieki na dławicach. Konieczne jest uzupełnienie dystansów mocujących siłowniki skrętu zarówno od strony cylindra, jak i tłoczska.

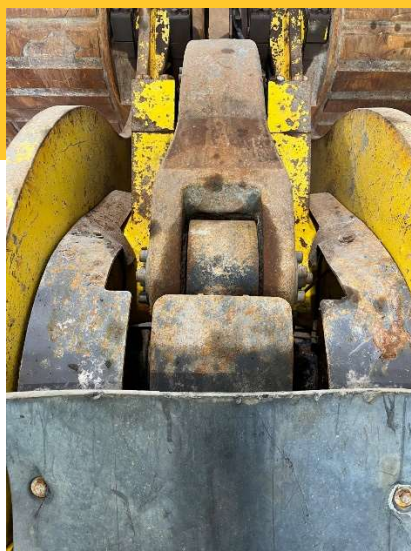
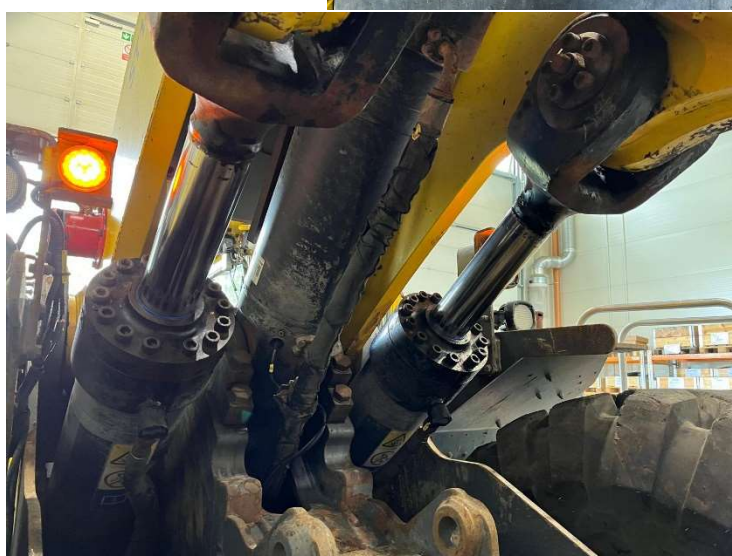
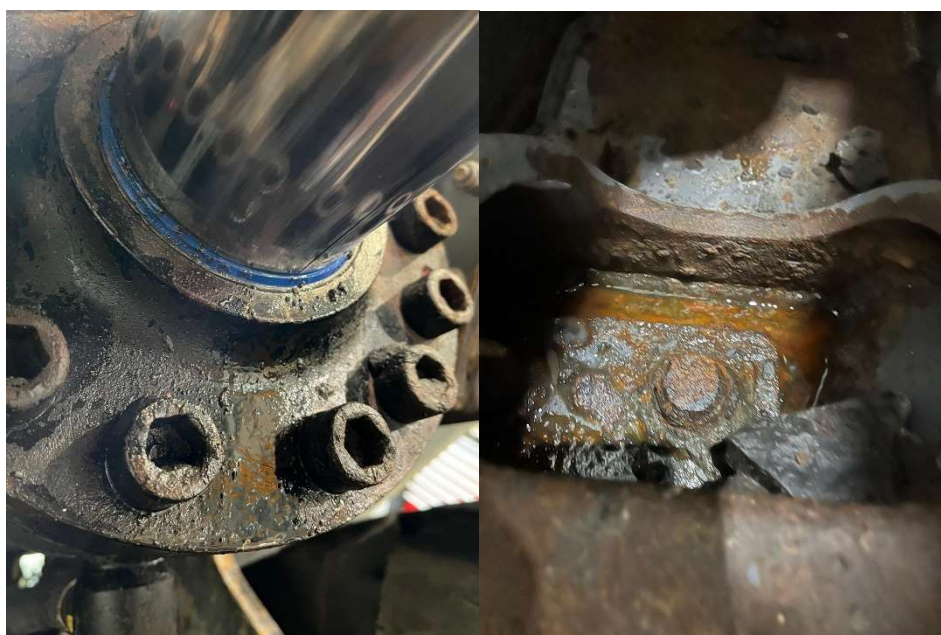
### 4. Układ roboczy

Układ roboczy – stan wysięgnika oceniono jako dobry, przy czym konieczne jest uzupełnienie dystansów mocowania łyżki. Wymagana jest wymiana śrub dolnych oraz śrub górnego mocowania łyżki, a także oczyszczenie i zabezpieczenie gwintów oraz ponowne dokręcenie z zastosowaniem odpowiedniego momentu. Stwierdzono uszkodzenia w postaci zagięć górnych osłon wysięgnika. Nie zaobserwowano pęknięć wysięgnika, jednak pęknięcia widoczne są na elementach wymiennych łyżki. Siłowniki podnoszenia (2 szt.) kwalifikują się do wymiany z uwagi na korozję tłoczysk (wżery) oraz znaczące wycieki na dławicach, powodujące gromadzenie się oleju w ramie i jego spływanie pod maszynę. Siłownik przechyłu znajduje się w stanie umożliwiającym dalszą eksploatację, przy czym zalecana jest ewentualna wymiana uszczelnień. Naprawiono zabezpieczenia wysięgnika (wyczyszczono oraz nasmarowano sworznie bezpieczeństwa).

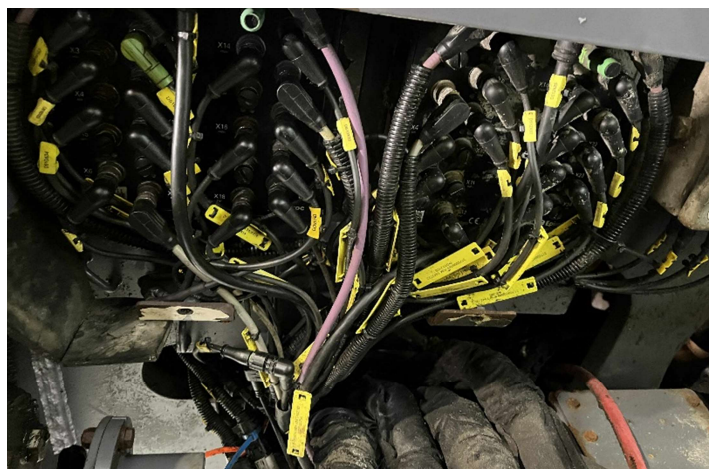
## 6. Instalacja elektryczna

Sygnał dźwiękowy klaksonu nie działa. Moduły D510 / D511 / D512 znajdują się w stanie postępującej korozji, co skutkuje generowaniem losowych błędów. Minimalnym zalecany działaniem jest przeprowadzenie konserwacji, jednak w celu zapewnienia bezawaryjnej pracy niezbędna jest wymiana modułów wraz z wiązkami M12 oraz zasilaniem modułów. Stwierdzono także uszkodzenia wiązki komunikacyjnej pomiędzy maszyną a baterią – piny we wtyczce są zaśniedziałe, a przewody wypadają z pinów i ulegają urwaniu. Zaleca się wiązki lub jej wymianę na nową. Miejscami nie oryginalne oświetlenie – nie wpływa na pracę maszyny.
