Program prac konserwatorskich na potrzeby remontu elewacji, renowacji stolarki drzwiowej i metalowych balustrad Pałacyku w m. Rzeczyca Mała, 76 – 010 Polanów, dz. nr 331/14 obr. Rzeczyca Wielka, gmina Polanów.

Koszalin – lipiec 2020 r.

Badania konserwatorskie oraz program prac konserwatorskich wykonano na potrzeby remontu elewacji, renowacji stolarki drzwiowej i metalowych balustrad.

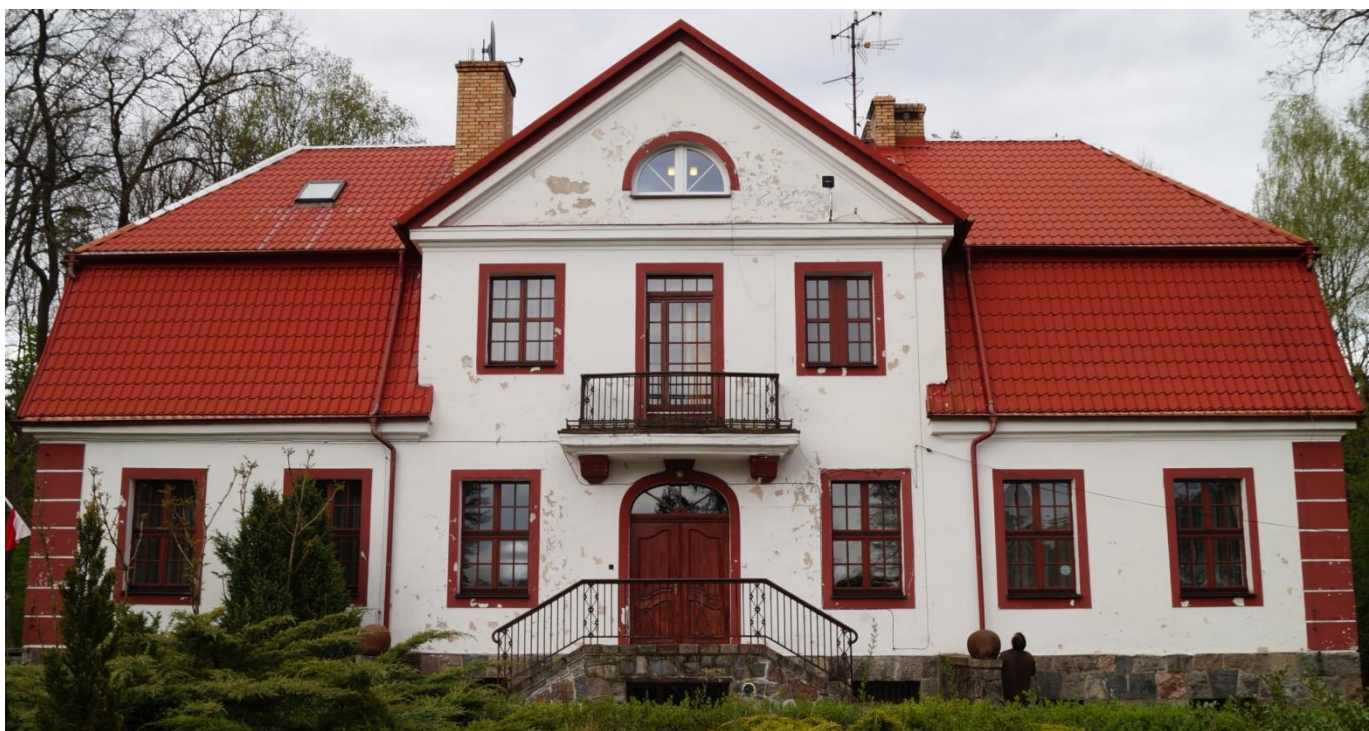
Fot. 1 (wyk. mgr W. Tomaszewski): Budynek jest wybudowany w tradycyjnej technice. Posadowiony na kamiennych ławach (ścianach fundamentowych). Budynek jest wysoko podpiwniczony. Na wysokim kamiennym cokole z przełamanych kamieni polnych (granit) opracowanych w bloki, wznoszą się ściany zewnętrzne wymurowane z czerwonej cegły (mur z pustką wewnętrzną), które są w całości otynkowane. Oprócz piwnicy budynek posiada trzy użytkowe kondygnacje nadziemne. Budynek jest nakryty mansardowym dachem łamanym dwuspadowym z naczółkami. Pierwotnie był pokryty dachówką ceramiczną karpiówką – obecnie wtórnie położoną blacho-dachówką. Część środkowa elewacji frontowej dwukondygnacyjna zwieńczona trójkątnym szczytem, nakryta dachem dwuspadowym, trójosiowa, z wejściem w przyziemiu poprzedzonym schodami lustrzanymi i balkonem na osi głównej, z zachowanymi oryginalnymi metalowymi balustradami. Schody obecnie pokrywają współczesne kafle ceramiczne (gres). Dekorację elewacji stanowią kamienny cokół oraz występujące detale architektoniczne, takie jak: profilowane gzymsy, narożne boniowania i proste opaski okienne. Całość obecnej stolarki okiennej jest wtórna. Są to w większości okna drewniane z szybami zespolonymi i nieliczne wyjątki okien PCV. Stolarka drzwiowa zewnętrzna również jest wtórna. Pomimo szeregu prac remontowych wykonywanych od czasów powojennych po czasy współczesne, pałacyk zachował swoją historyczną formę zewnętrzną i znajduje się w dość dobrym stanie zachowania.

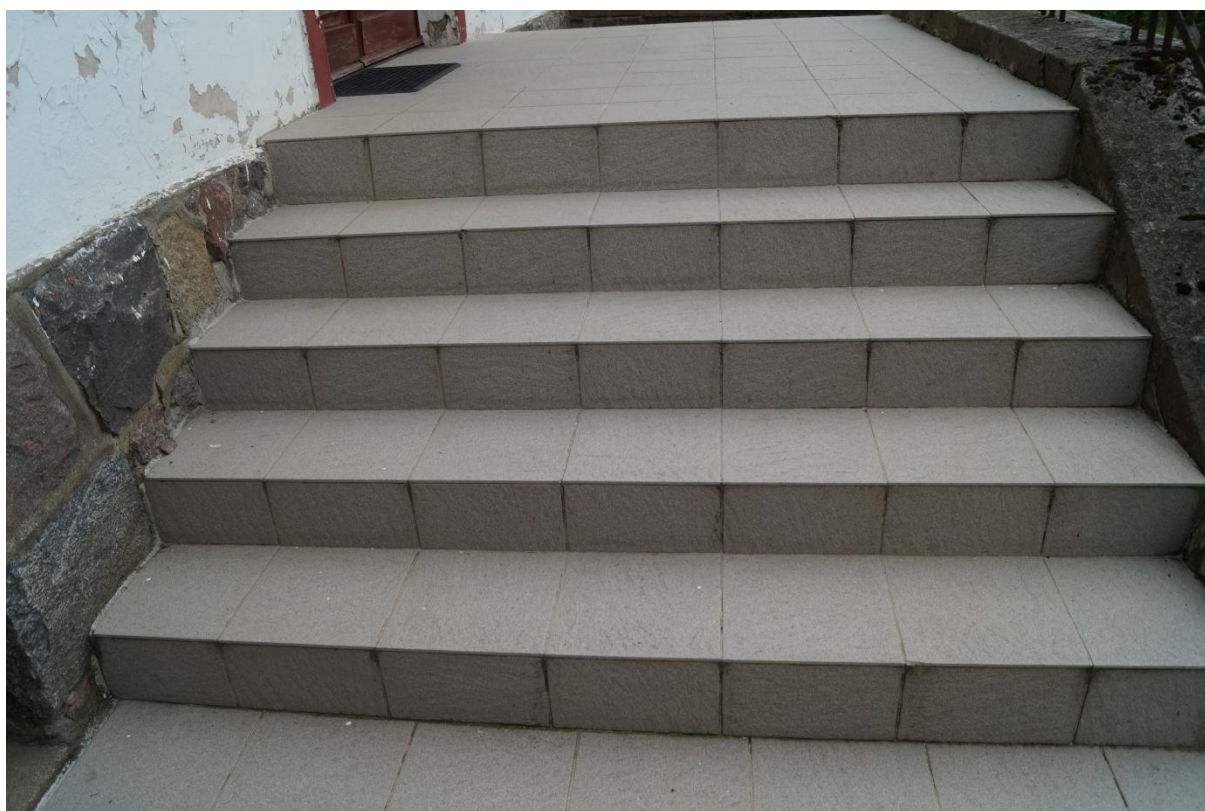
Fot. 5 (wyk. mgr W. Tomaszewski): Powierzchnię schodów *lustrzanych* obecnie w całości pokrywają kafle ceramiczne (gres).

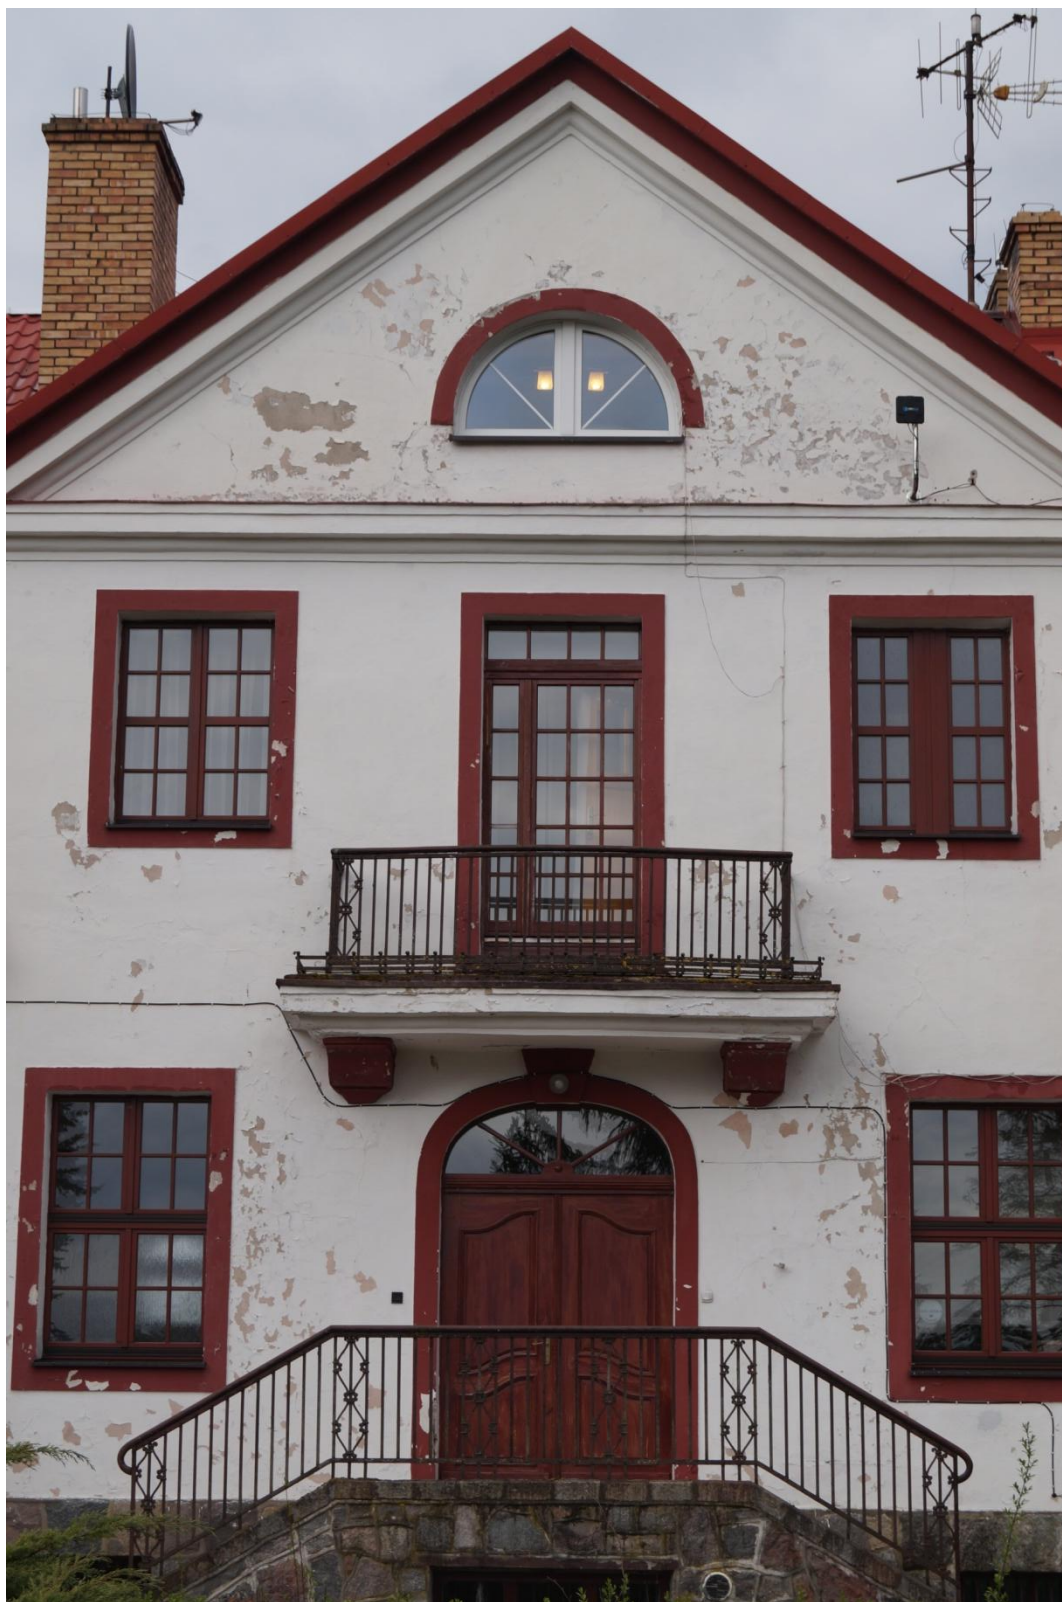
Fot. 10 (wyk. mgr W. Tomaszewski): Widok środkowych osi elewacji zachodniej, ukazujący stan zachowania fragmentu kamiennego cokółu, oryginalnej metalowej balustrady, wnęki wejściowej (portalu), wtórnych drzwi drewnianych oraz balkonu opartego na dekoracyjnych wspornikach wraz z oryginalną metalową balustradą. Farba na elewacji w wielu miejscach złuszcza się i odpada. W wielu miejscach zlokalizowano pustki, odparzenia oraz wypłukania warstw tynkarskich. Jest to zachodnia strona elewacji, która jest najbardziej narażona na wiatry oraz zacinające deszcze – co potwierdza mieszkający w budynku Leśniczy.

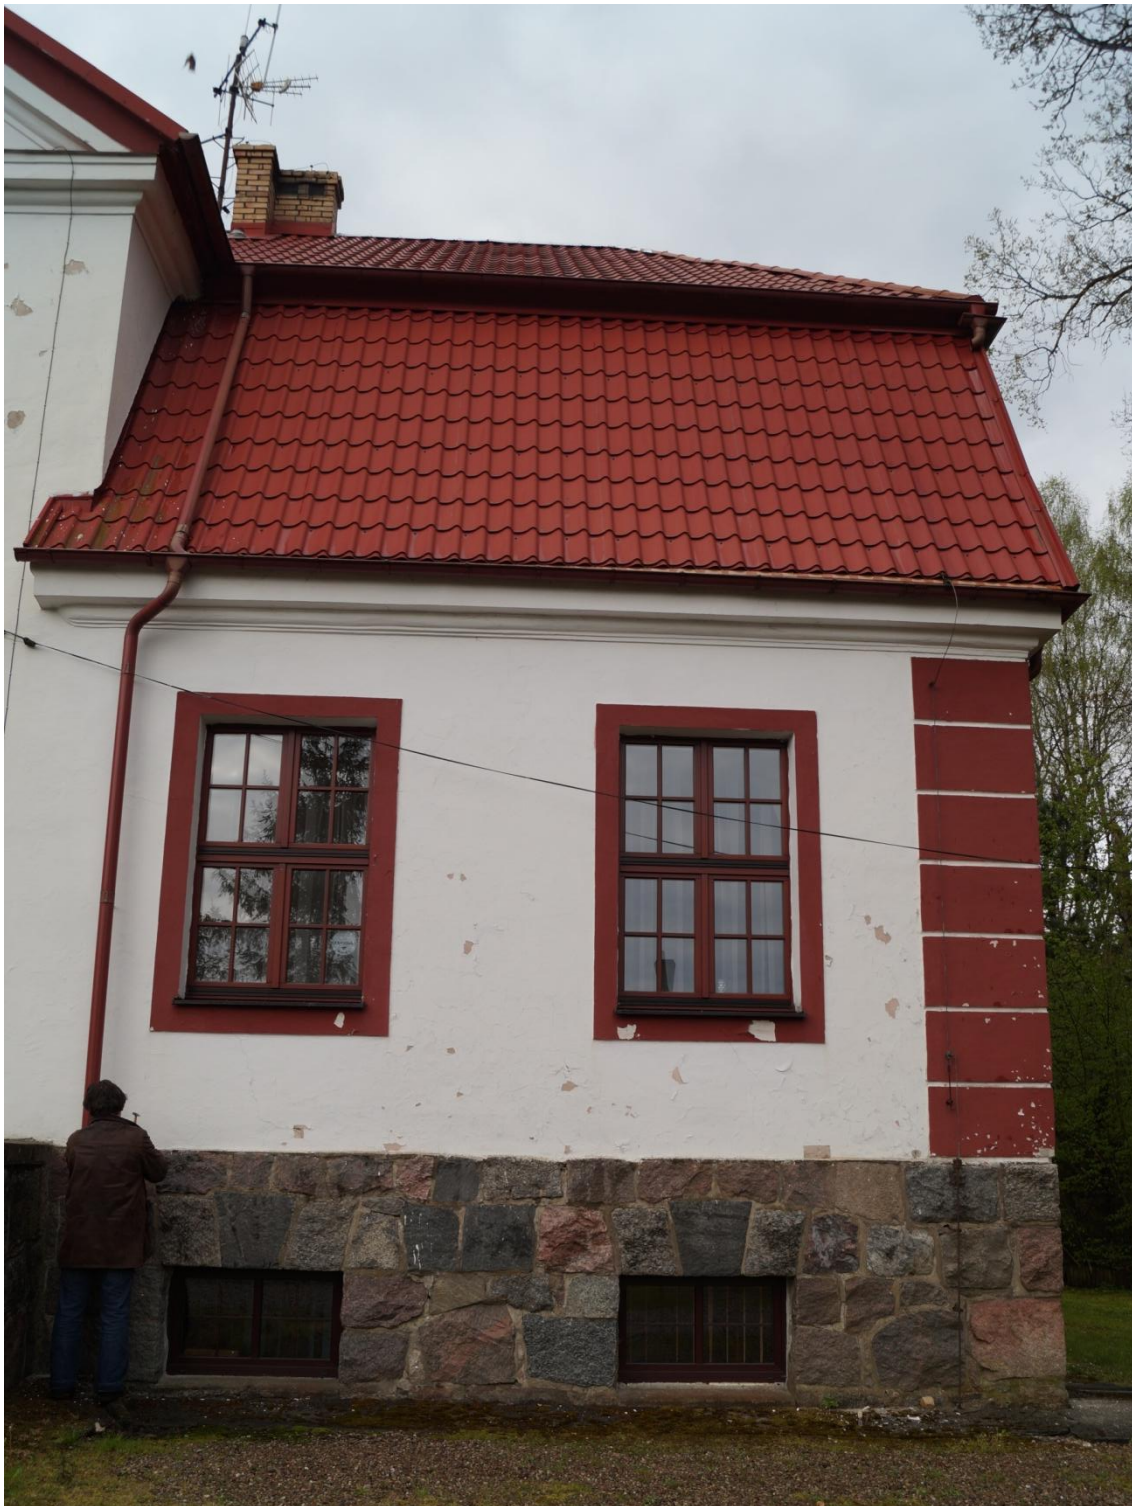
Fot. 11 (wyk. mgr W. Tomaszewski): Widok skrajnych osi elewacji zachodniej, ukazujący stan zachowania fragmentu kamiennego cokołu, opasek okiennych, narożnych boniowań oraz odcinka profilowanego gzymsu pod okapem dachu i rynną. Farba na elewacji w wielu miejscach złuszcza się i odpada. W wielu miejscach zlokalizowano pustki, odparzenia oraz wypłukania warstw tynkarskich. Jest to zachodnia strona elewacji, która jest najbardziej narażona na wiatry oraz zacinające deszcze – co potwierdza mieszkający w budynku Leśniczy.

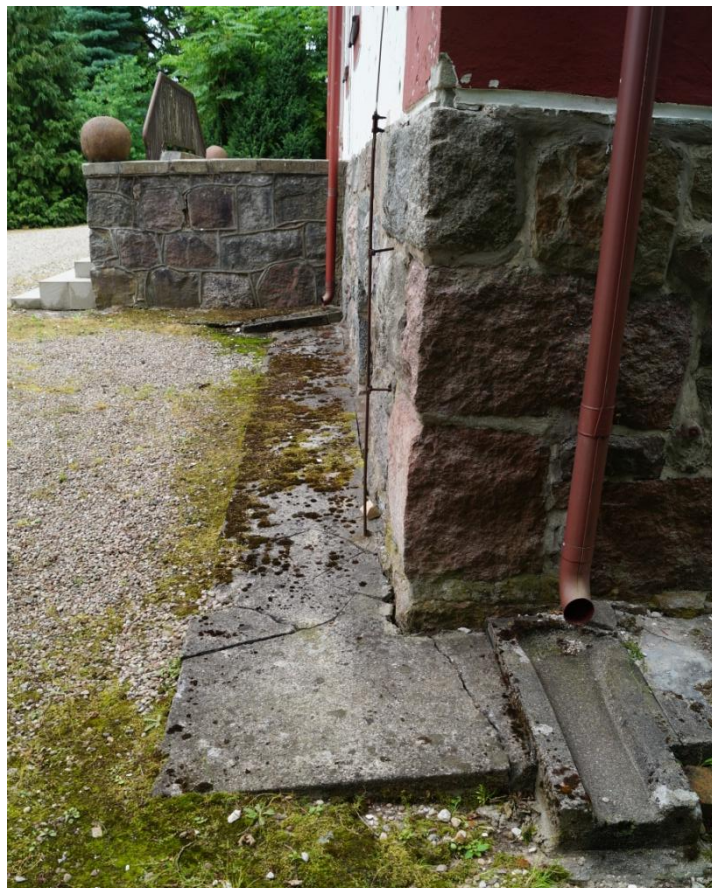
Fot. 12 (wyk. mgr W. Tomaszewski): Widok stanu zachowania betonowej opaski po stronie zachodniej budynku. Opaska jest w wielu miejscach spękana. Na jej powierzchni występują mikroorganizmy w postaci mchów i porostów.

- Usunięcie opaski w postaci betonowej wylewki wokół budynku. Jej obecność przyczynia się do kondensowania wody w ziemi tuż pod nią, przez co naraża ściany fundamentowe i piwniczne na permanentne zawilgocenie i uruchamia szereg szkodliwych procesów (czytaj: rozdział 5, str. 34)

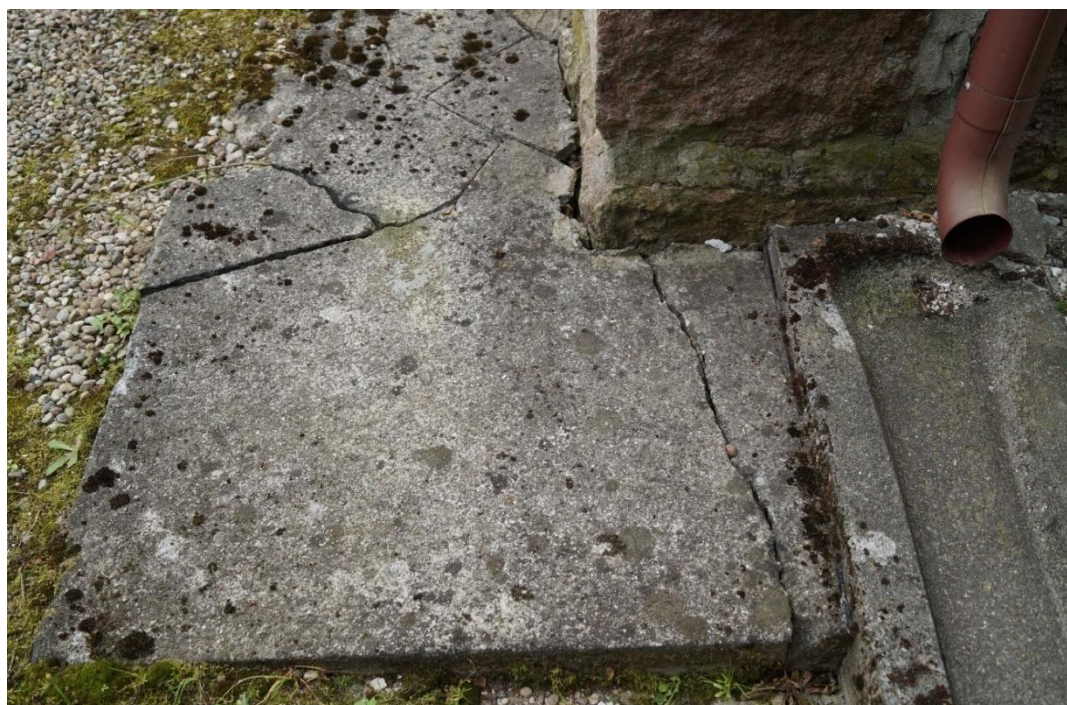
Fot. 13 (wyk. mgr W. Tomaszewski): Widok stanu zachowania betonowej opaski tuż przy południowo-zachodnim narożniku budynku. Opaska jest spękana. Na jej powierzchni występują mikroorganizmy w postaci mchów i porostów.

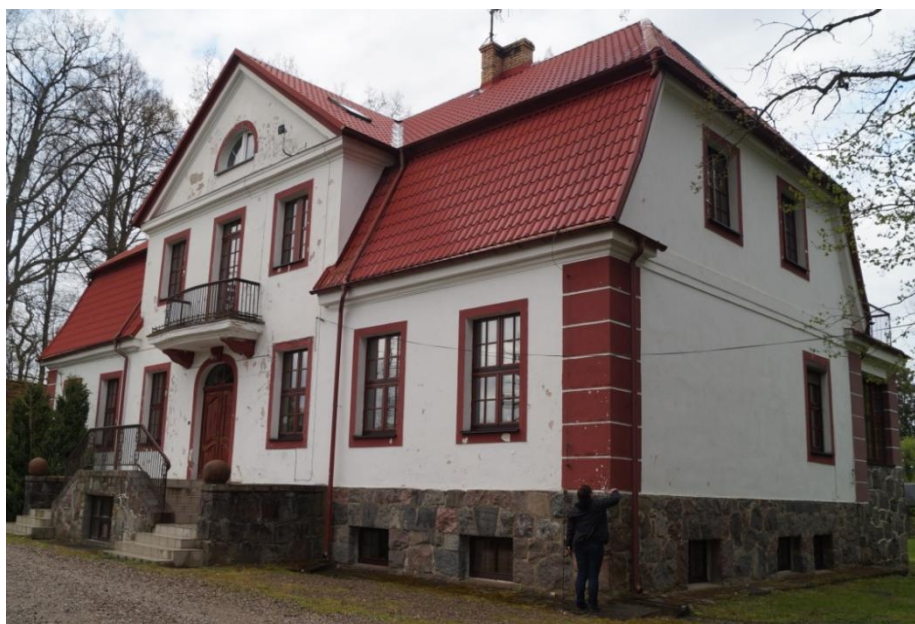
Fot. 14 (wyk. mgr W. Tomaszewski): Widok stanu zachowania południowo-zachodniego narożnika elewacji budynku.

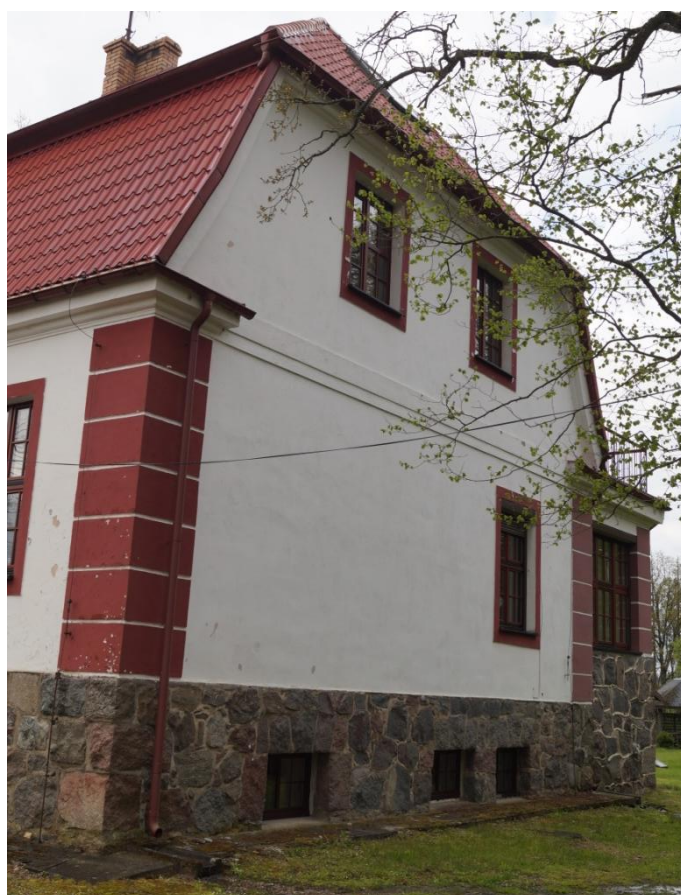
Fot 15 (wyk. mgr W. Tomaszewski): Ogólny widok elewacji południowej, ukazujący stan zachowania fragmentu kamiennego cokołu, opasek okiennych, narożnych boniowań oraz odcinków profilowanych gzymsów oddzielających kondygnację oraz obwodzących dach. Farba na elewacji w kilku miejscach złuszcza się i odpada. Zlokalizowano także nieliczne pustki pod warstwami tynkarskimi. Jest to najprostsza elewacja pod względem podziałów architektonicznych.

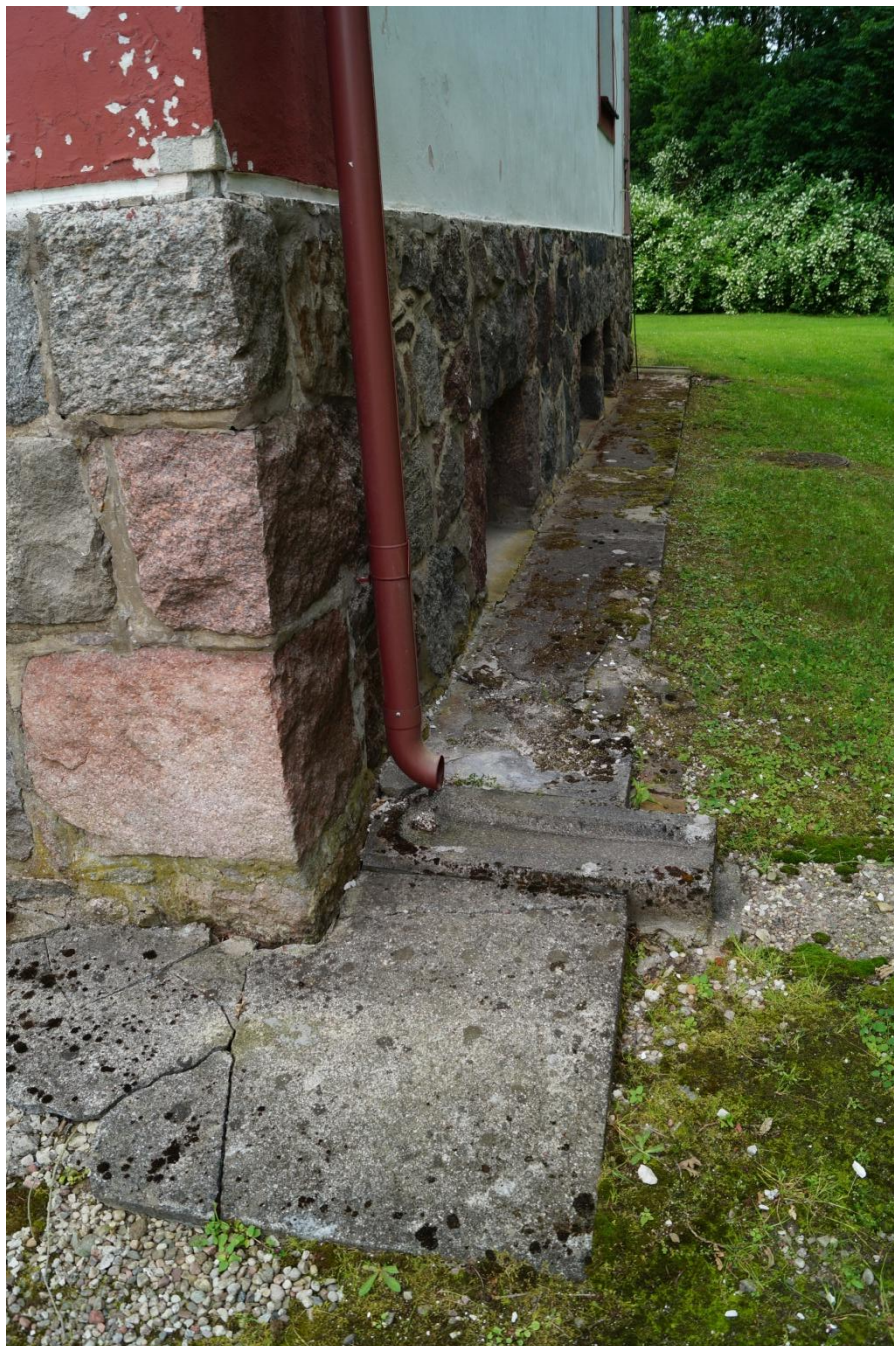
Fot. 16 (wyk. mgr W. Tomaszewski): Widok stanu zachowania betonowej opaski po stronie południowej budynku. Opaska jest w wielu miejscach spękana. Na jej powierzchni występują mikroorganizmy w postaci mchów i porostów.

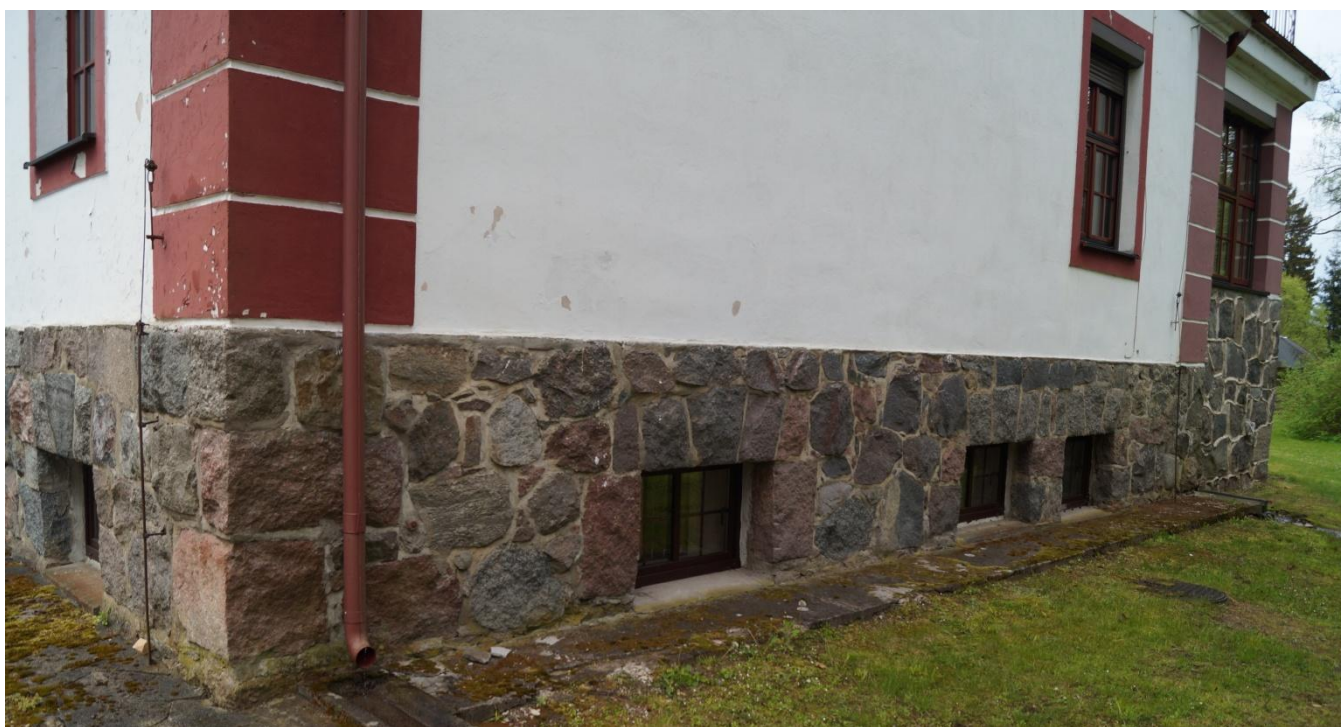
Fot. 17 i 18 (wyk. mgr W. Tomaszewski): Widok elewacji południowej, ukazujący stan zachowania fragmentu kamiennego cokotu, opasek okiennych, narożnych boniowań oraz odcinków profilowanych gzymsów oddzielających kondygnację oraz obwodzących dach. Farba na elewacji w kilku miejscach złuszcza się i odpada. Zlokalizowano także nieliczne pustki pod warstwami tynkarskimi.

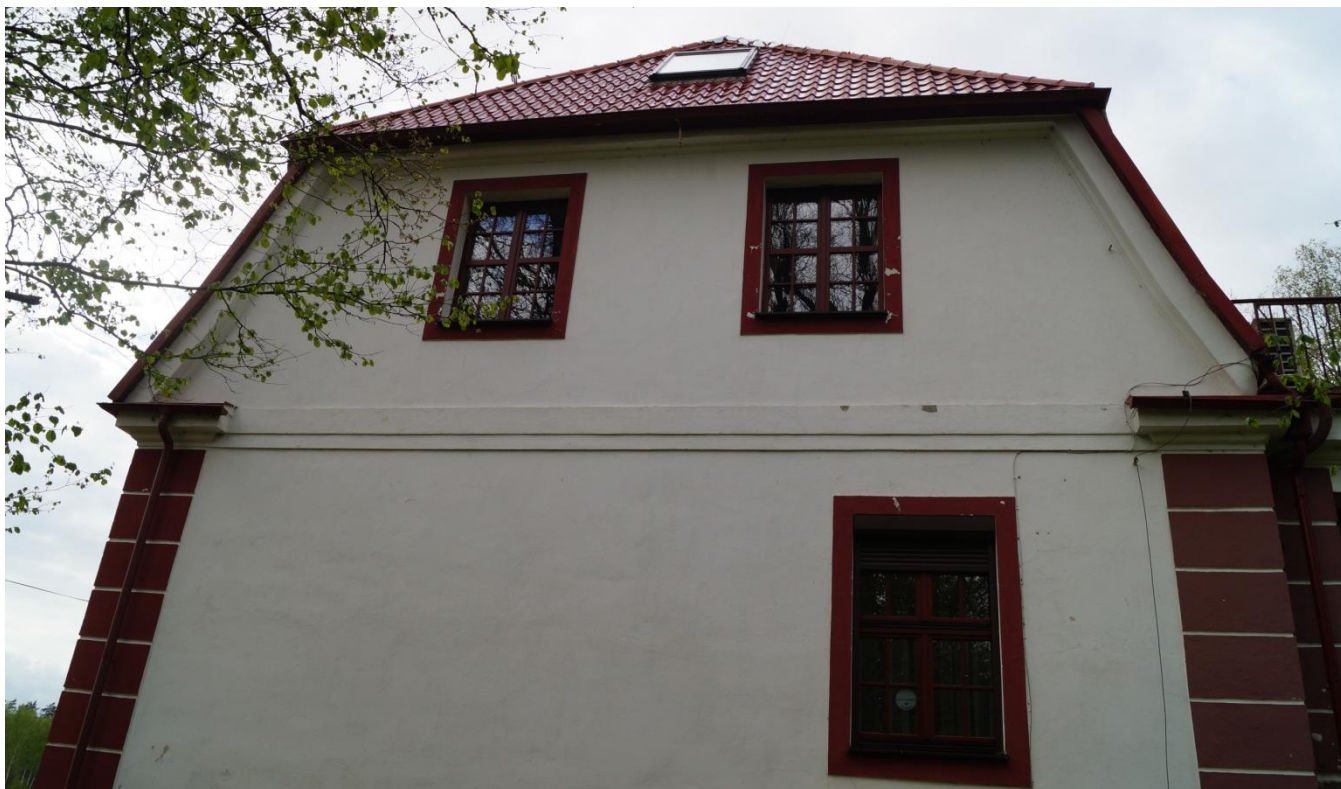
Fot. 19 i 20 (wyk. mgr W. Tomaszewski): Widok stanu zachowania odcinków profilowanych gzymsów na elewacji południowej. W kilku miejscach farba złuszcza się i odspaja. Zlokalizowano również pustki pod warstwami tynkarskimi.

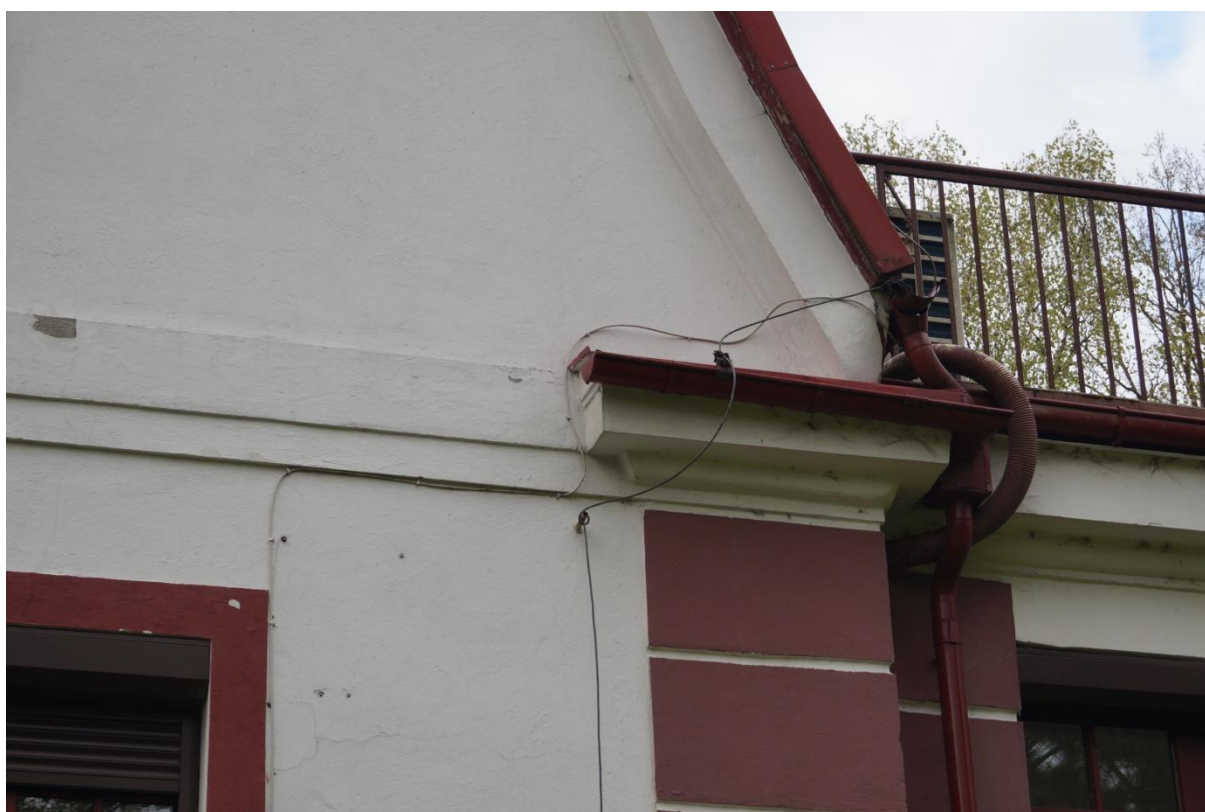
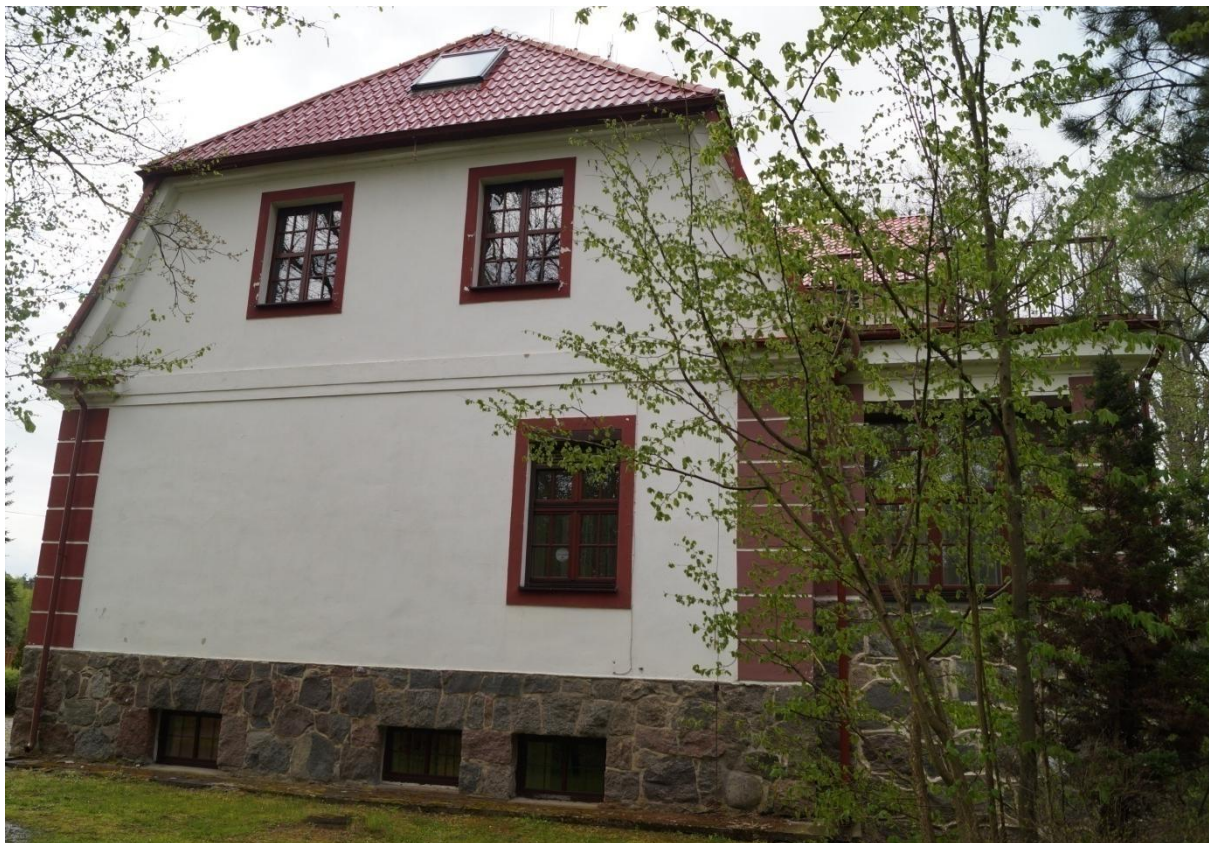
Fot. 21 (wyk. mgr W. Tomaszewski): Widok elewacji południowej ukazujący stan zachowania fragmentu kamiennego cokołu, opasek okiennych, narożnych boniowań oraz odcinków profilowanych gzymsów oddzielających kondygnację oraz obwodzących dach. Farba na elewacji w kilku miejscach złuszcza się i odpada. Zlokalizowano także pustki pod warstwami tynkarskimi.

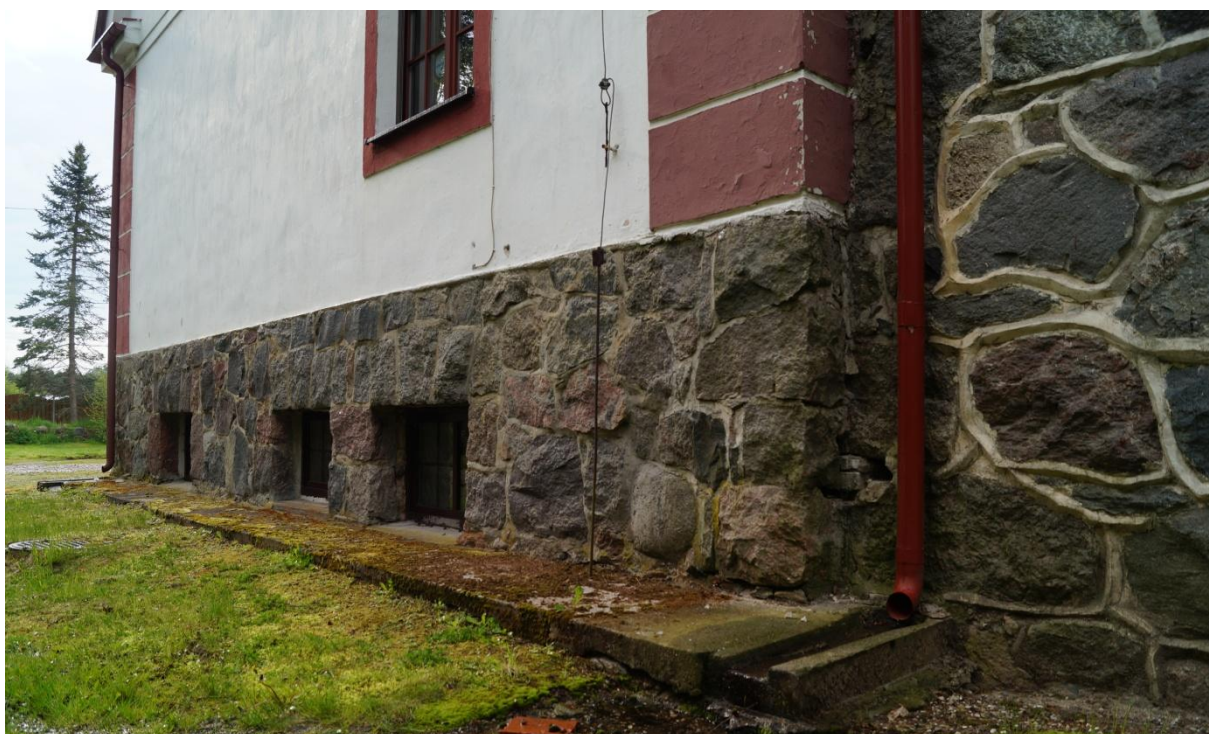
Fot. 22 (wyk. mgr W. Tomaszewski): Widok ukazujący stan zachowania odcinka kamiennego cokołu oraz betonowej wylewki pokrytej mchami i porostami.

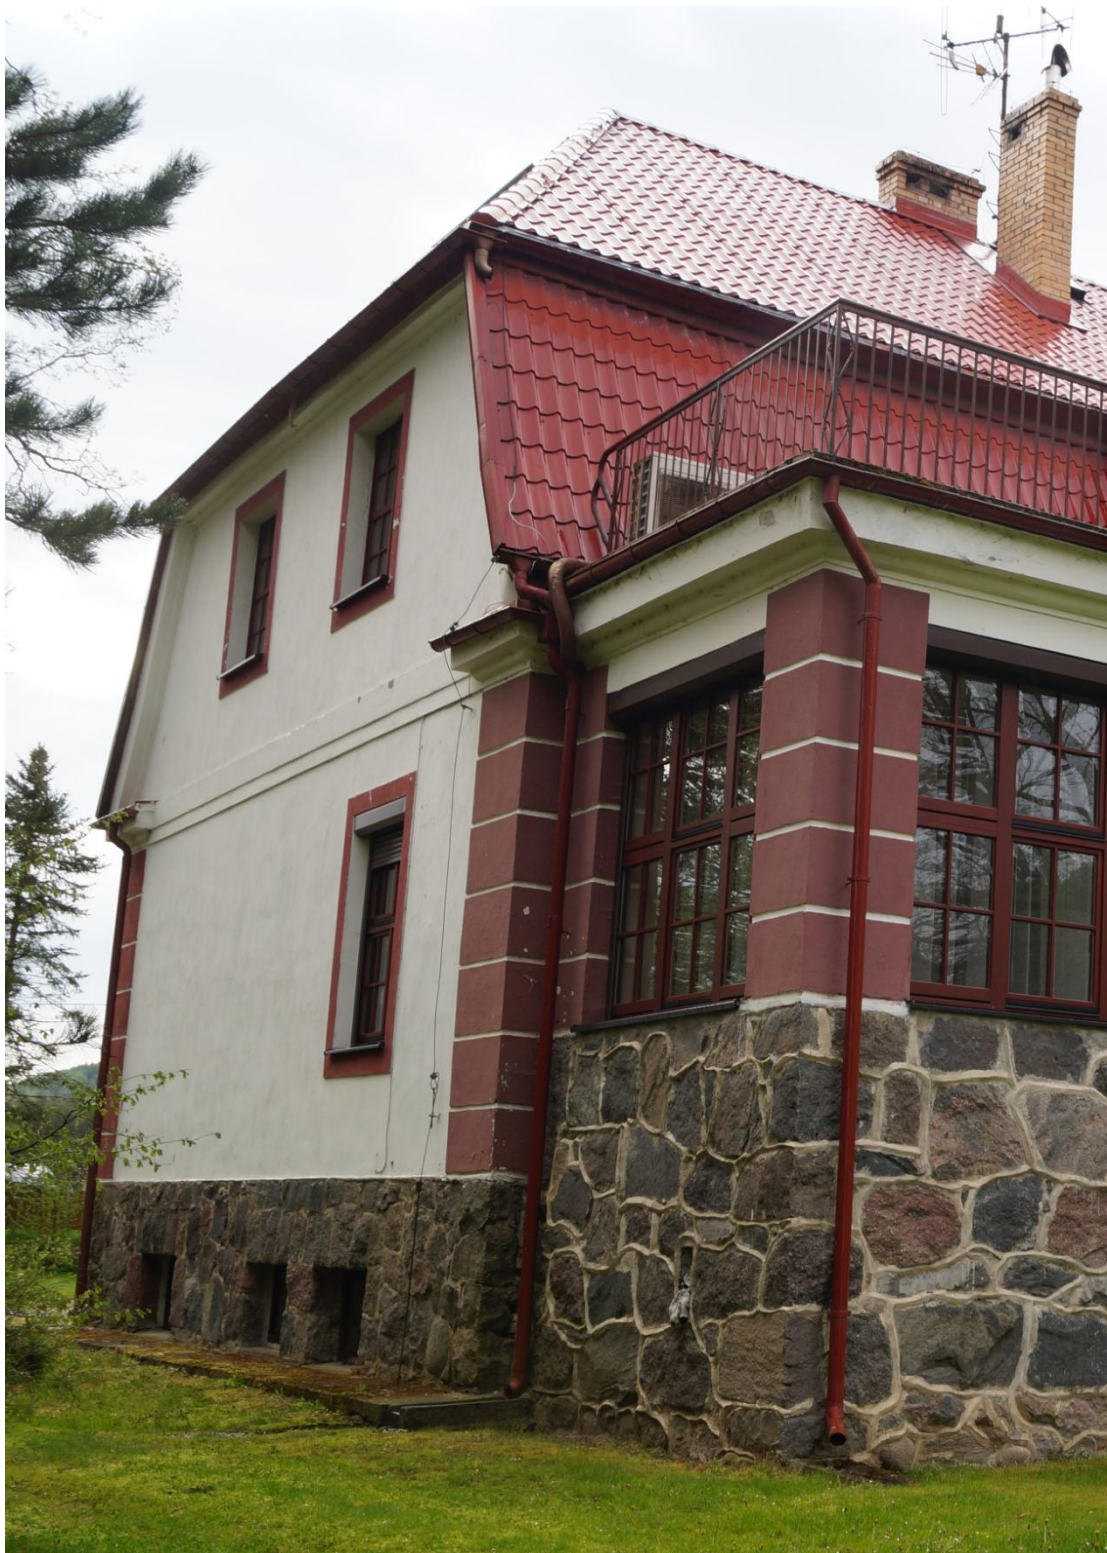
Fot. 23 (wyk. mgr W. Tomaszewski): Widok stanu zachowania narożnika południowo – wschodniego. Kamienne cokoły pod werandą są wtórnie wyspoinowane – w charakterystyczny *ostry* sposób ukształtowania spoin.

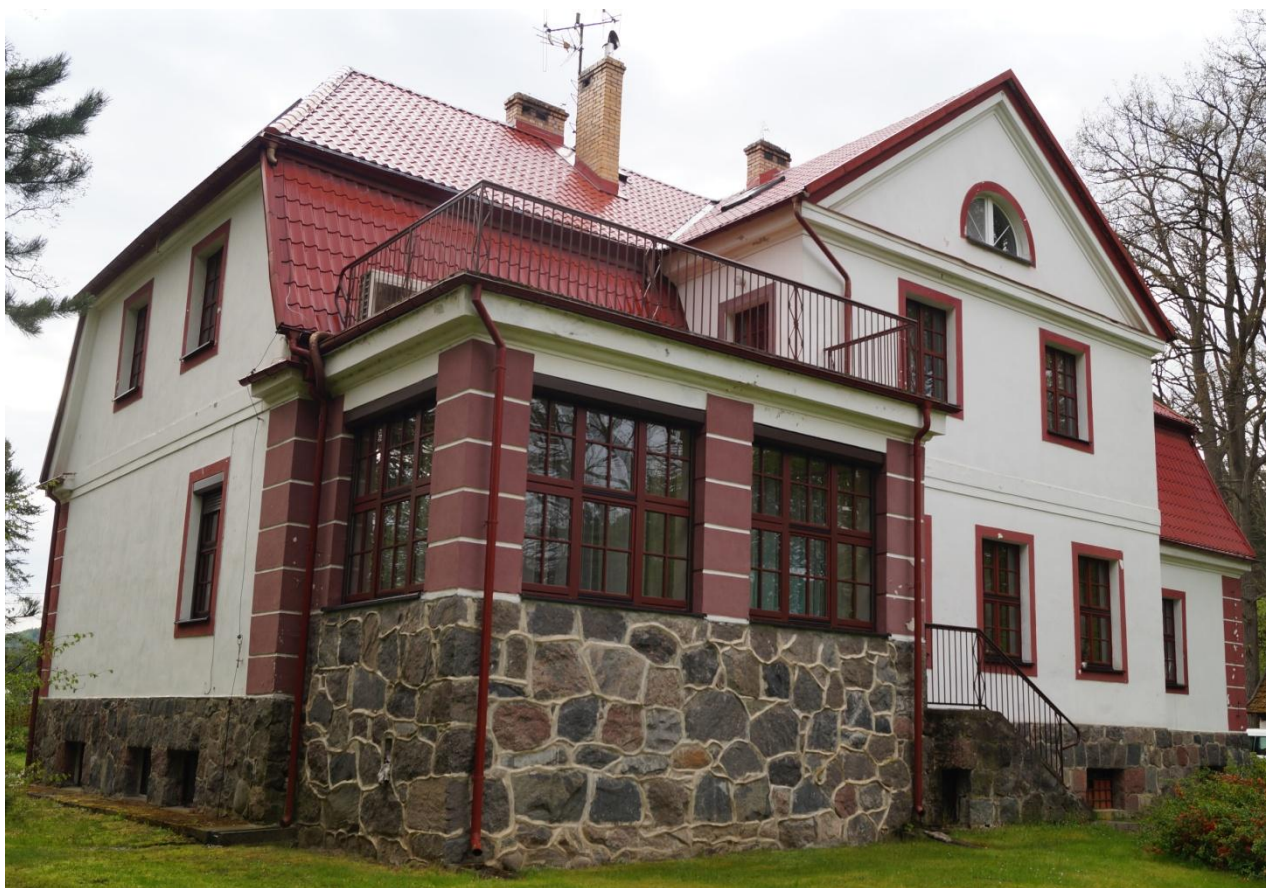
Fot. 24 i 25 (wyk. mgr W. Tomaszewski): Widok ogólny elewacji wschodniej od strony stawu z dwukondygnacyjnym ryzalitem zwieńczonym trójkątnym szczytem oraz werandą na wysokim kamiennym cokole, zwieńczoną tarasem. Dekorację elewacji stanowią kamienny cokół oraz występujące detale architektoniczne, takie jak: profilowane gzymsy, narożne boniowania i proste opaski okienne. Całość obecnej stolarki okiennej jest wtórna. Są to okna drewniane z szybami zespolonymi (1 okno PCV). Stolarka drzwiowa zewnętrzna również jest wtórna. Metalowe balustrady obecne na tarasie i schodach są wtórne.

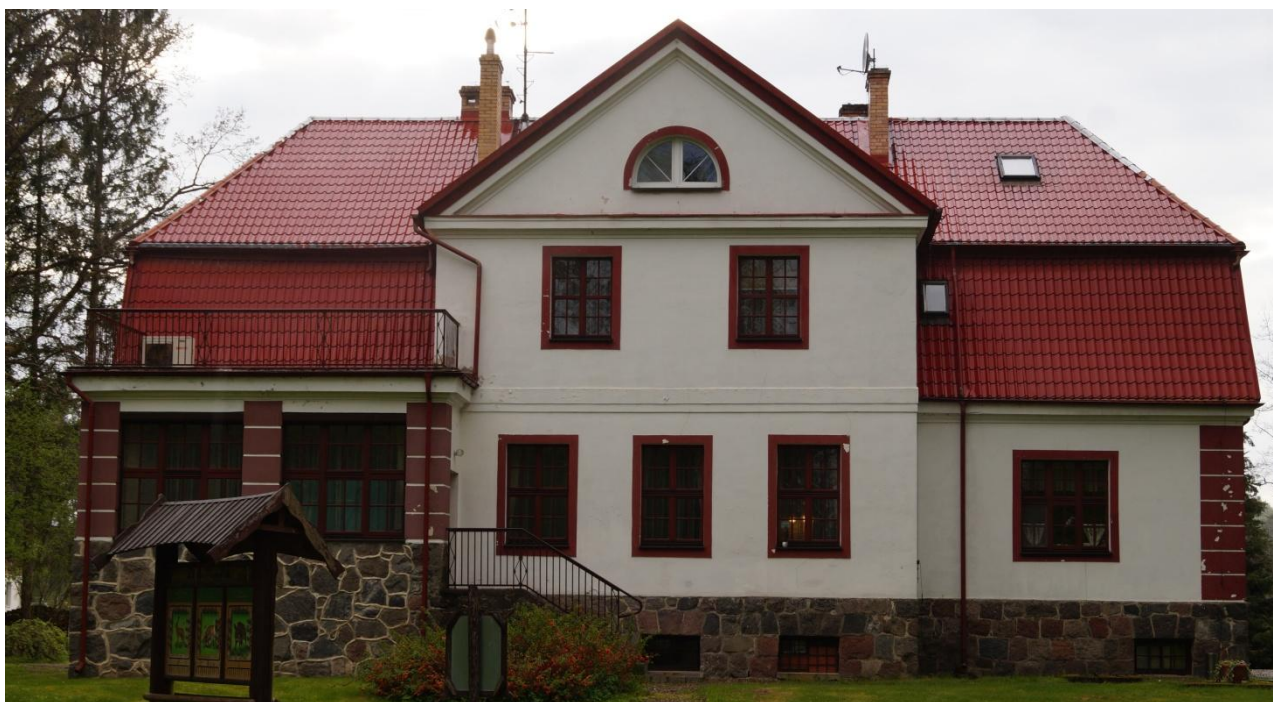
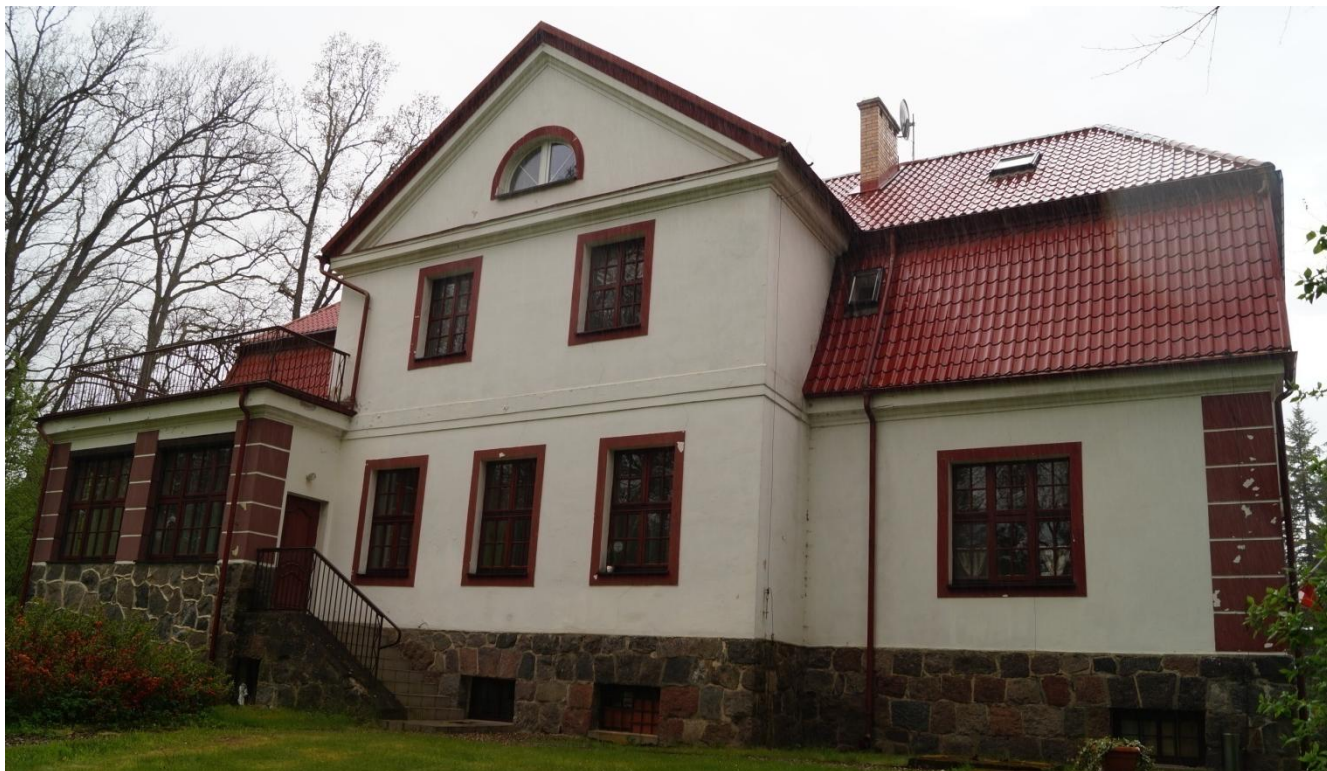
Fot. 26 i 27 (wyk. mgr W. Tomaszewski): Widok elewacji wschodniej ukazujący stan zachowania odcinka kamiennego cokotu, opasek okiennych, narożnych boniowań oraz odcinków profilowanych gzymsów oddzielających kondygnację oraz obwodzących dach. Farba na elewacji w kilku miejscach złuszcza się i odpada. Zlokalizowano także pustki pod warstwami tynkarskimi oraz drobne rysy.

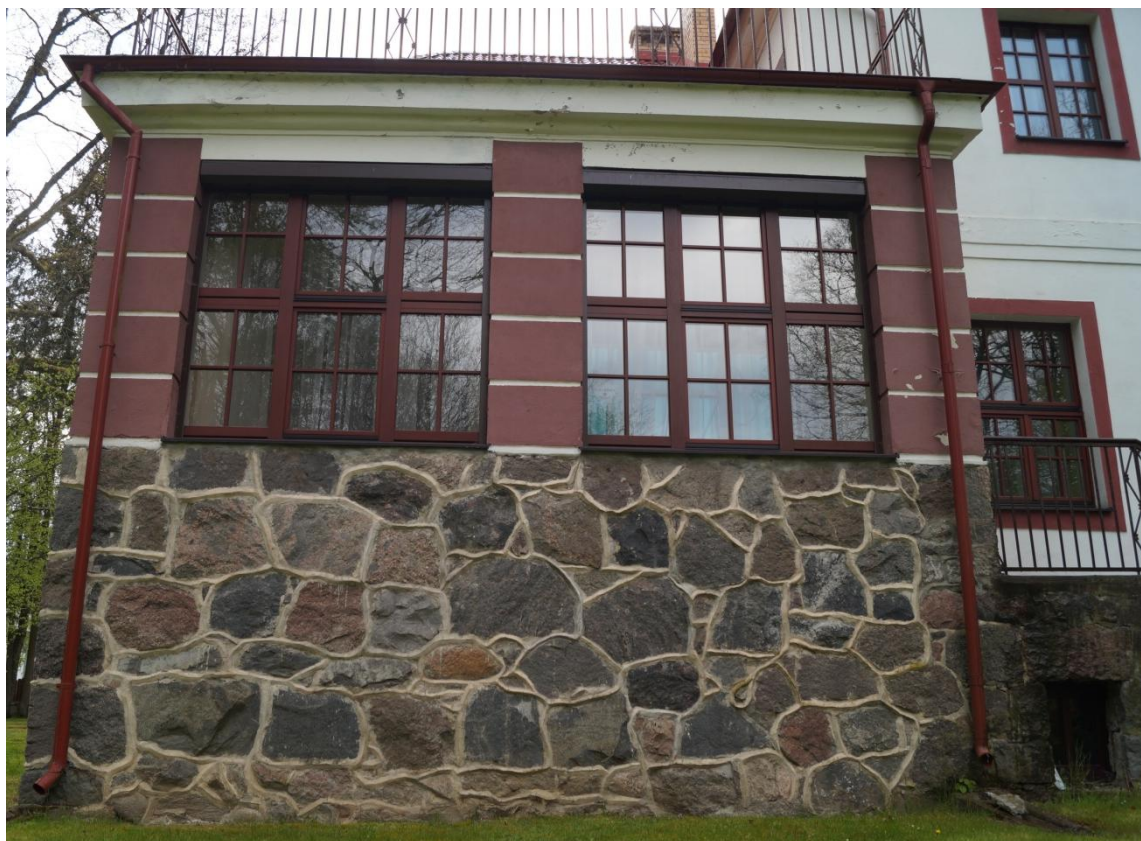
Fot. 28 i 29 (wyk. mgr W. Tomaszewski): Widok stanu zachowania werandy z tarasem. Kamienne cokoły pod werandą są wtórnie wyspoinowane – w charakterystyczny *ostry* sposób ukształtowania spoin.
